**DETERMINACIÓN Y EVALUACIÓN DE ÍNDICE DE
CONDICIÓN DE PAVIMENTO RÍGIDO, EN EL
PERÍMETRO DE PLAZA DE ARMAS DE LA
CIUDAD DE SAN MIGUEL, PROVINCIA LA
MAR-AYACUCHO, 2019.**

TESIS PARA OPTAR EL TÍTULO PROFESIONAL DE INGENIERO
CIVIL

ZAMORA FERNÁNDEZ, VICTOR

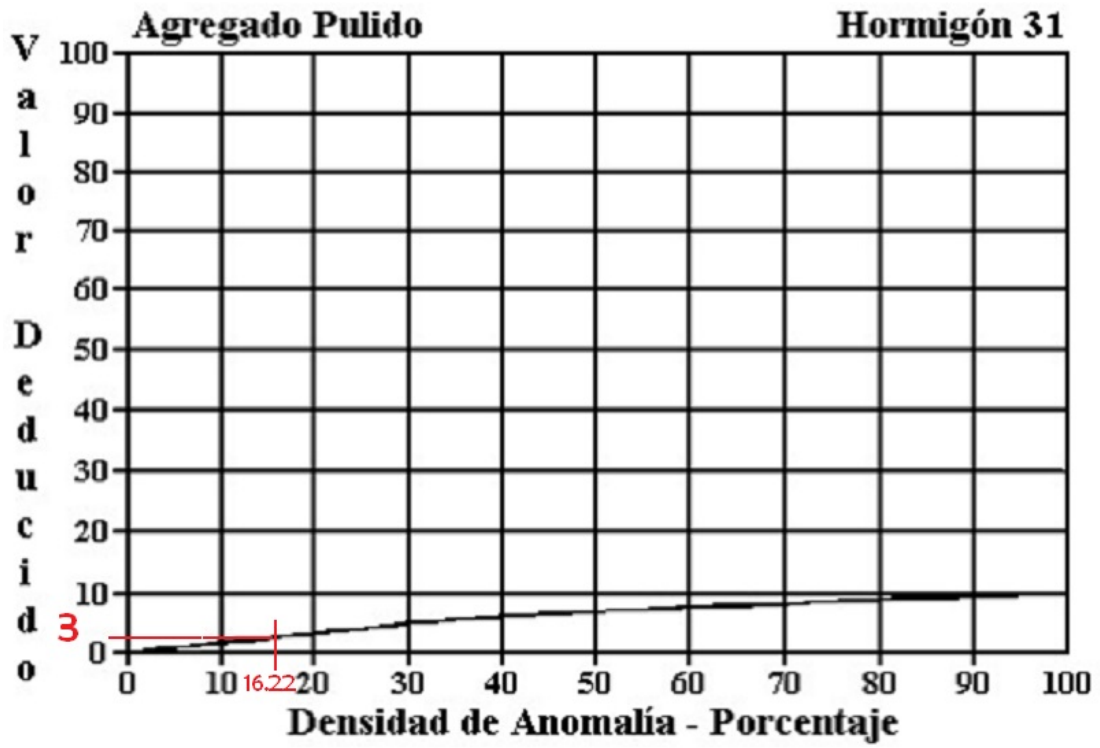
Figura 5.1: Valor Deducido de Agregado Pulido UM 01.

Pulimento de agregado de severidad baja, densidad 16.22 %, el valor deducido es 3.

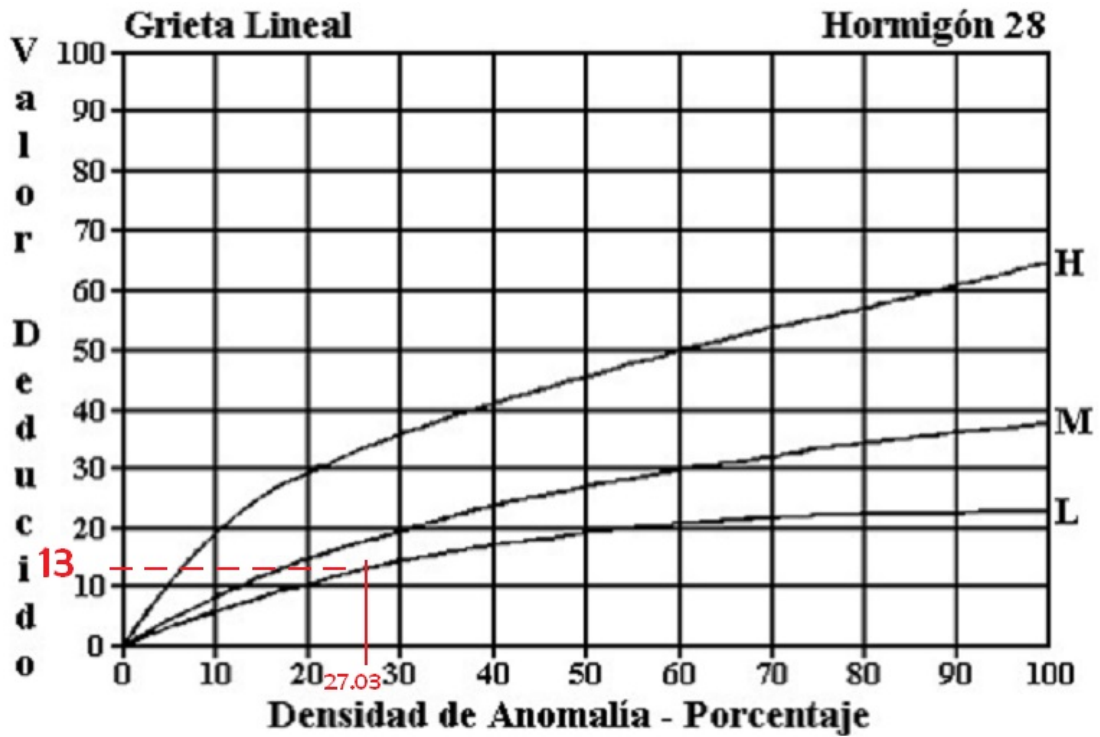
Figura 5.2: Valor Deducido de Agrietamiento Lineal UM 01.
Fuente: Norma ASTM-D6433.

Agrietamiento lineal con severidad baja, 27.03 %, el valor deducido es 13.

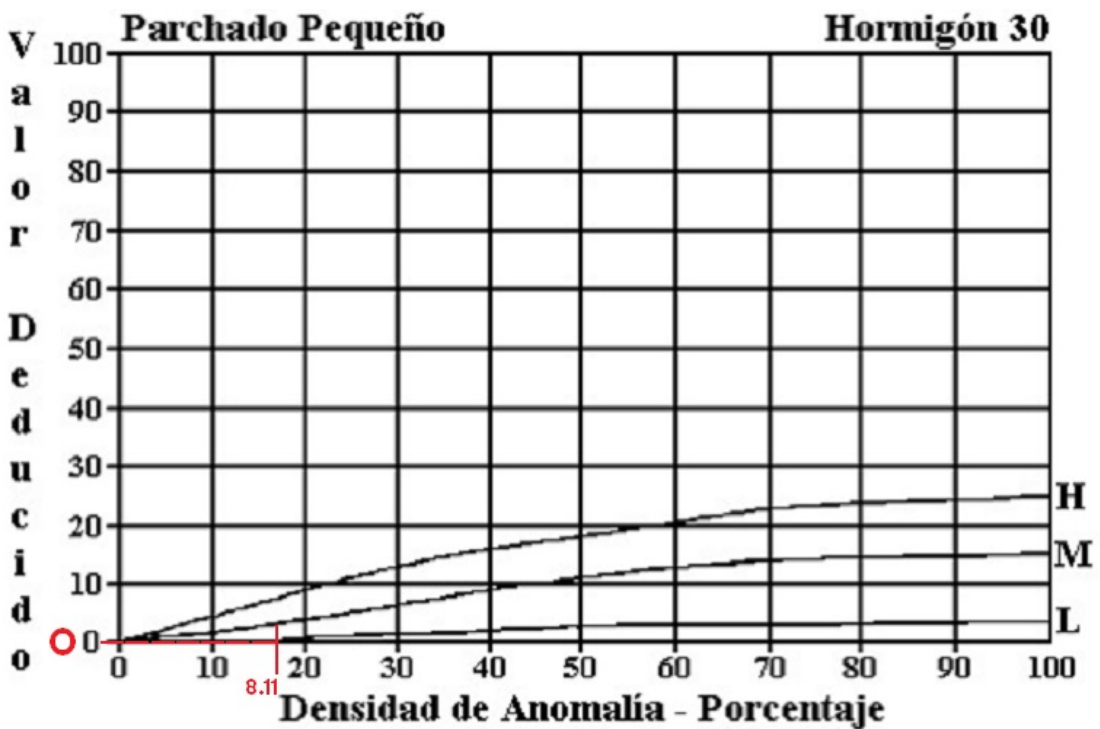
Figura 5.3: Valor Deducido de Parche Pequeño UM 01.
Fuente: Norma ASTM-D6433.

Parcheo pequeño con severidad baja, densidad 8.11 %, el valor deducido es 0.

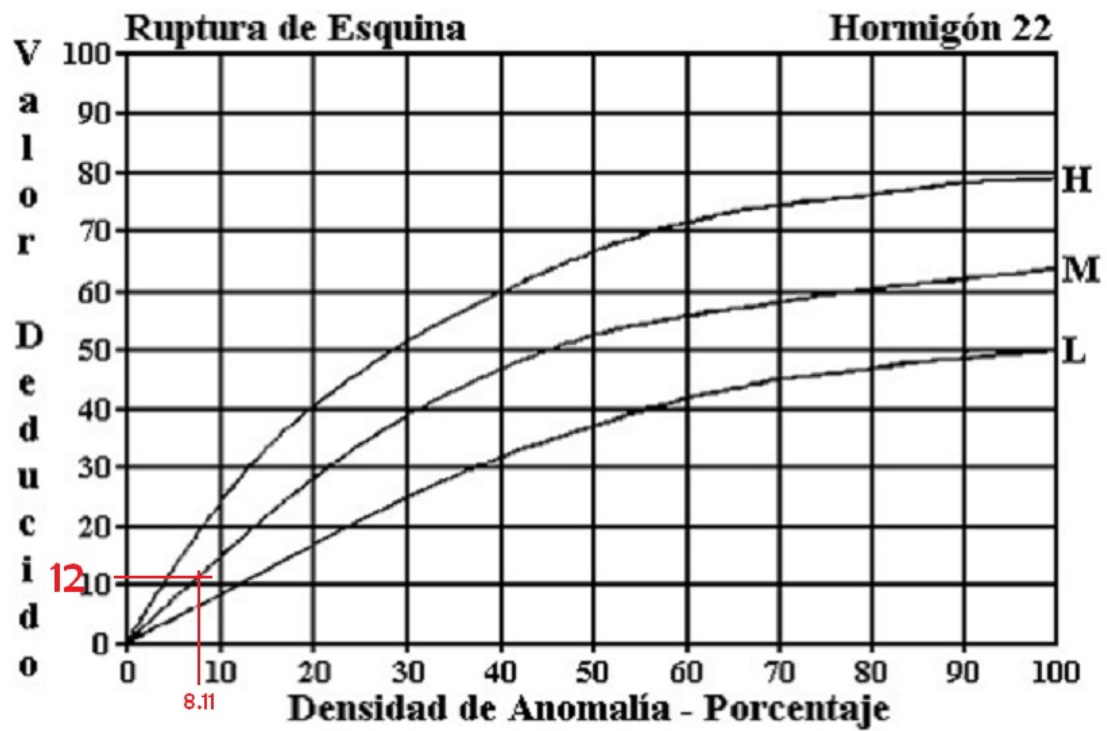
Figura 5.4: Valor Deducido de Ruptura de Esquina UM 01.

Ruptura de esquina severidad moderada, densidad de 8.11 %, el valor deducido es 12.

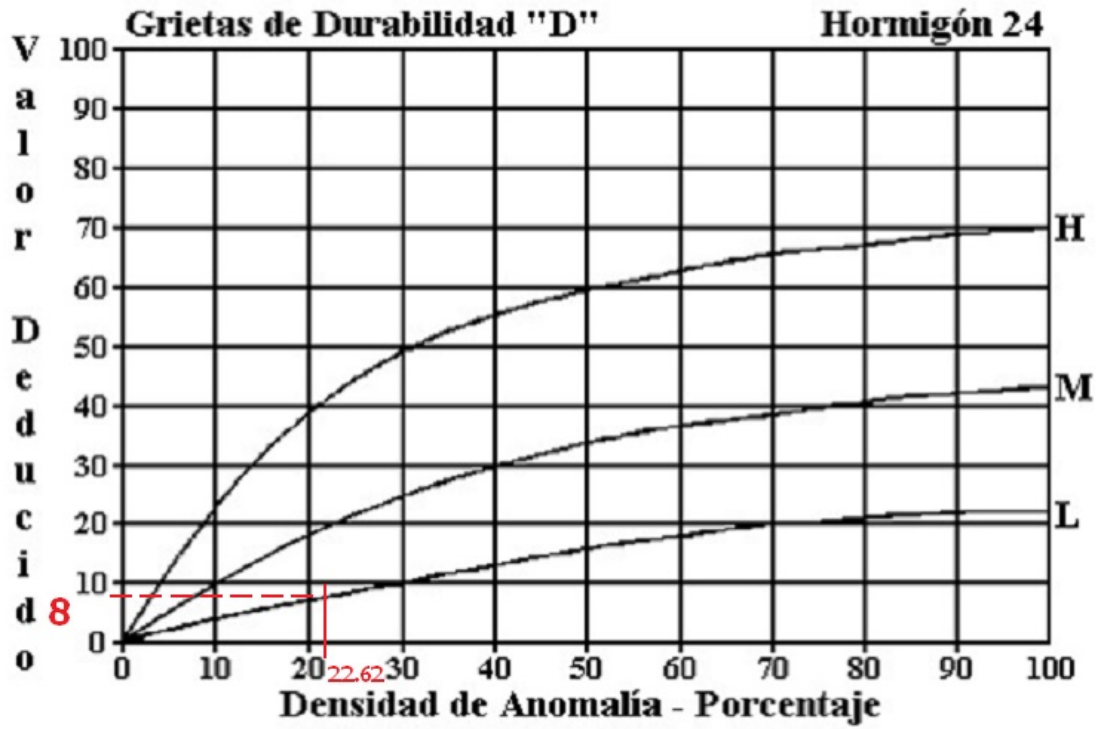
Figura 5.5: Valor Deducido de Grieta de Durabilidad UM 01.

Agrietamiento D con severidad baja, densidad 22.63 %, el valor deducido es 8.

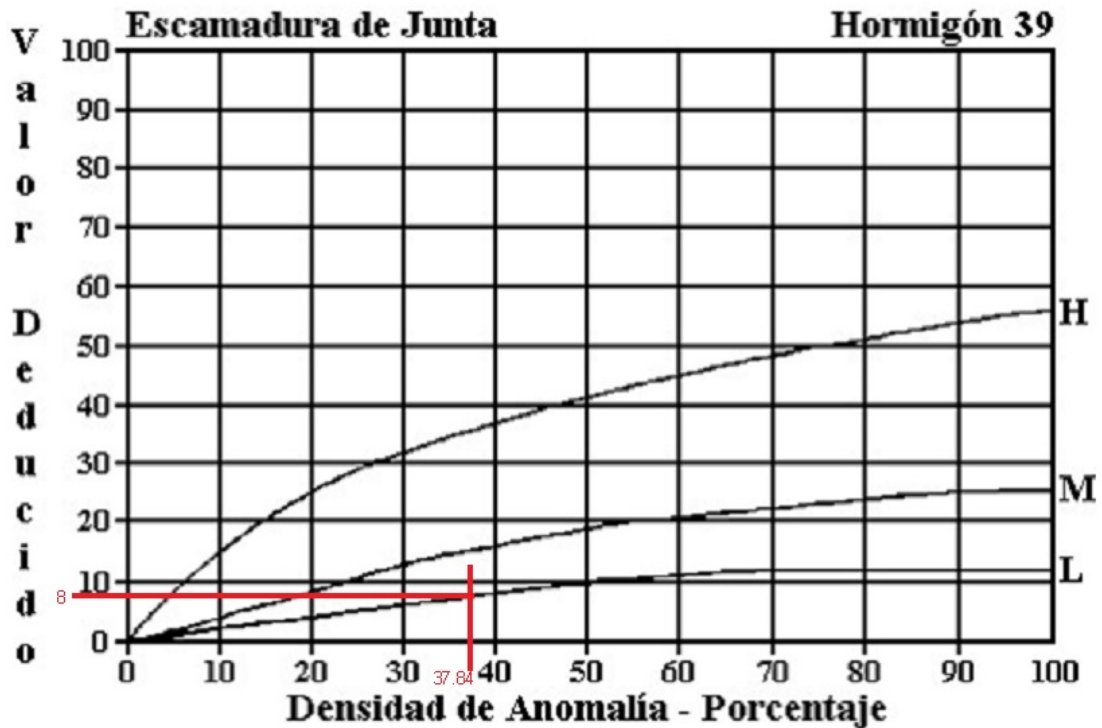
Figura 5.6: Valor Deducido de Escamadura de Junta UM 01.
Fuente: Norma ASTM-D6433.

Escamadura de junta con severidad baja, densidad 37.84 %, el valor deducido es 8.

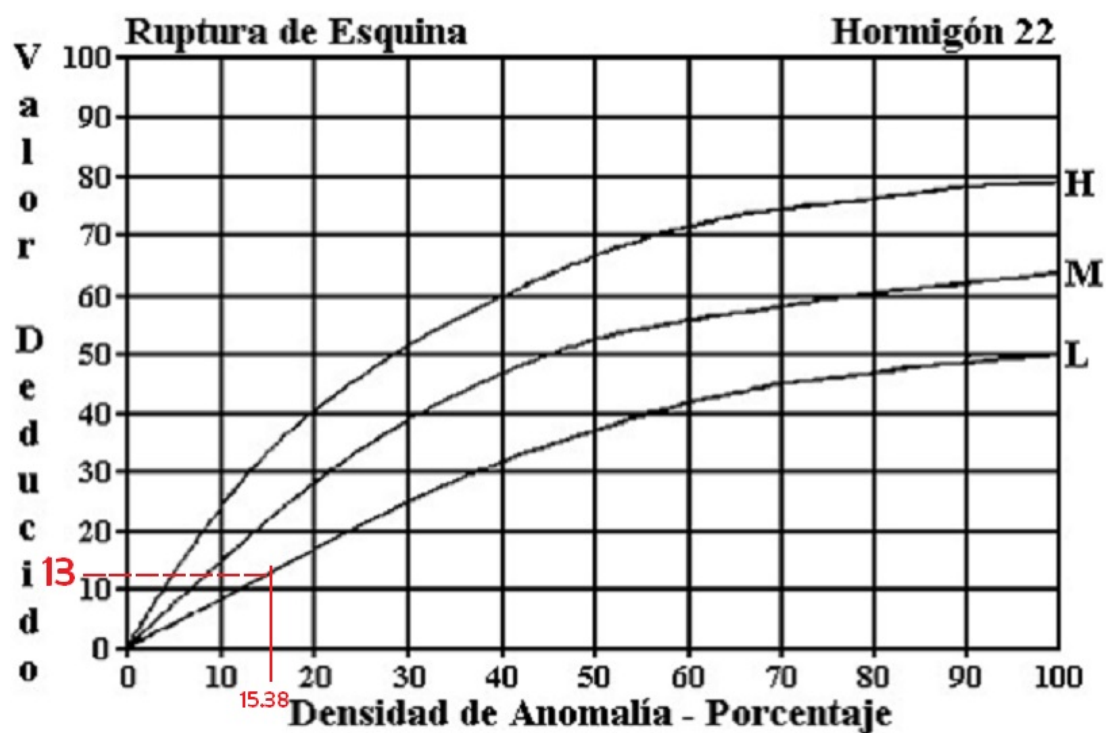
Figura 5.8: Valor Deducido de Ruptura de Esquina UM 02.

Ruptura de esquina con severidad baja, densidad 15.38 %, el valor deducido es 13.

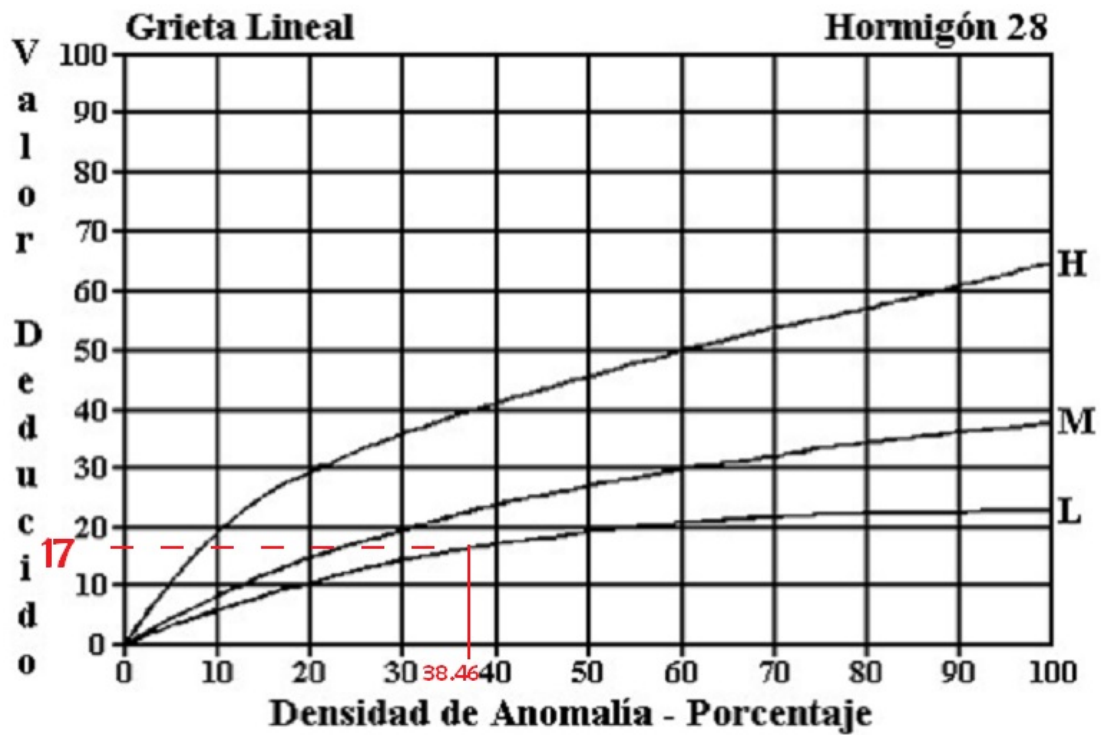
Figura 5.9: Valor Deducido de Grieta Lineal UM 02.

Agrietamiento lineal severidad baja, densidad de 38.46 %, el valor deducido es 17.

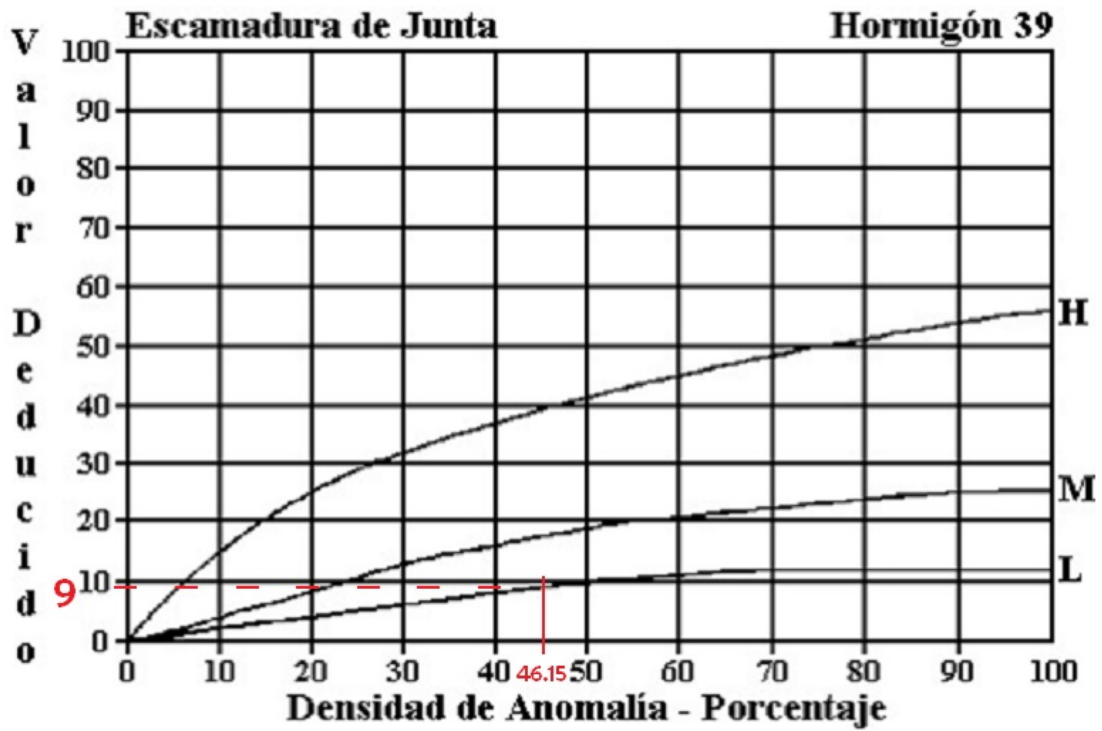
Figura 5.10: Valor Deducido de Escamadura de Junta UM 02.

Escamadura de junta severidad baja, densidad de 46.15 %, el valor deducido es 9.

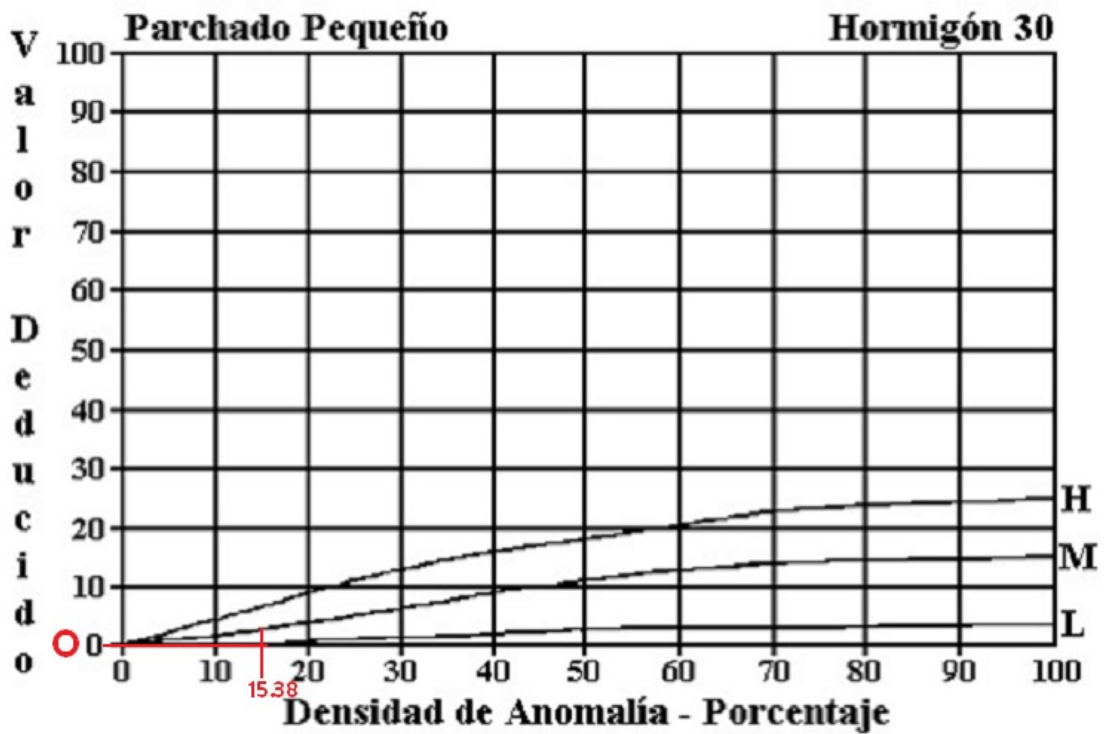
Figura 5.12: Valor Deducido de Parche Pequeño UM 02.
Fuente: Norma ASTM-D6433.

Parcheo pequeño de severidad baja, densidad 15.38 %, el valor deducido es 0.

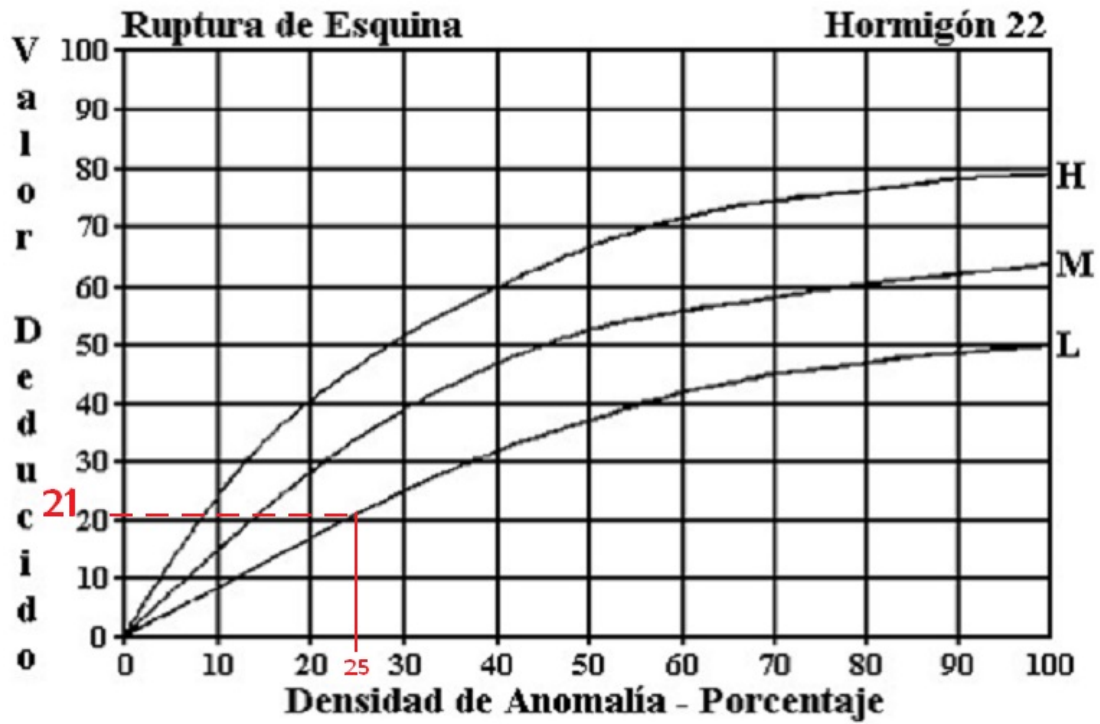
Figura 5.14: Valores deducidos de Ruptura de Esquina UM 03.

Ruptura de esquina con severidad baja, densidad 25 % el valor deducido es 21.

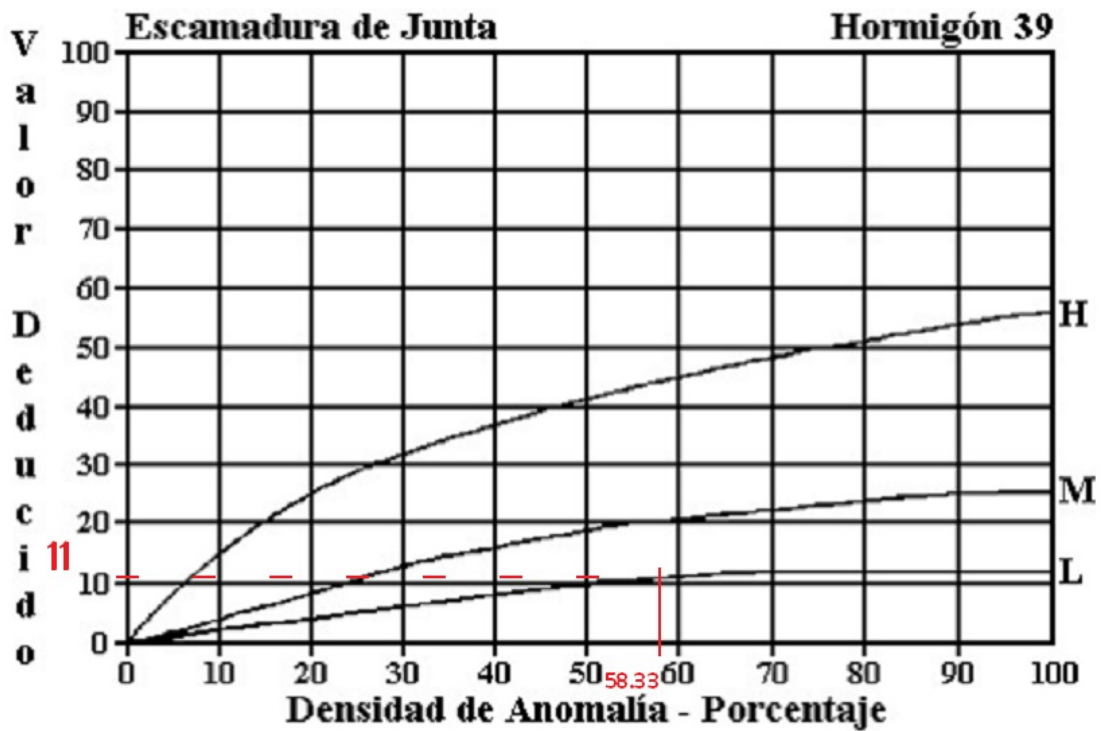
Figura 5.16: Valores deducidos de Escamadura de Junta UM 03.
Fuente: Norma ASTM-D6433.

Escamadura de junta severidad baja, densidad 58.33 %, el valor deducido es 11.

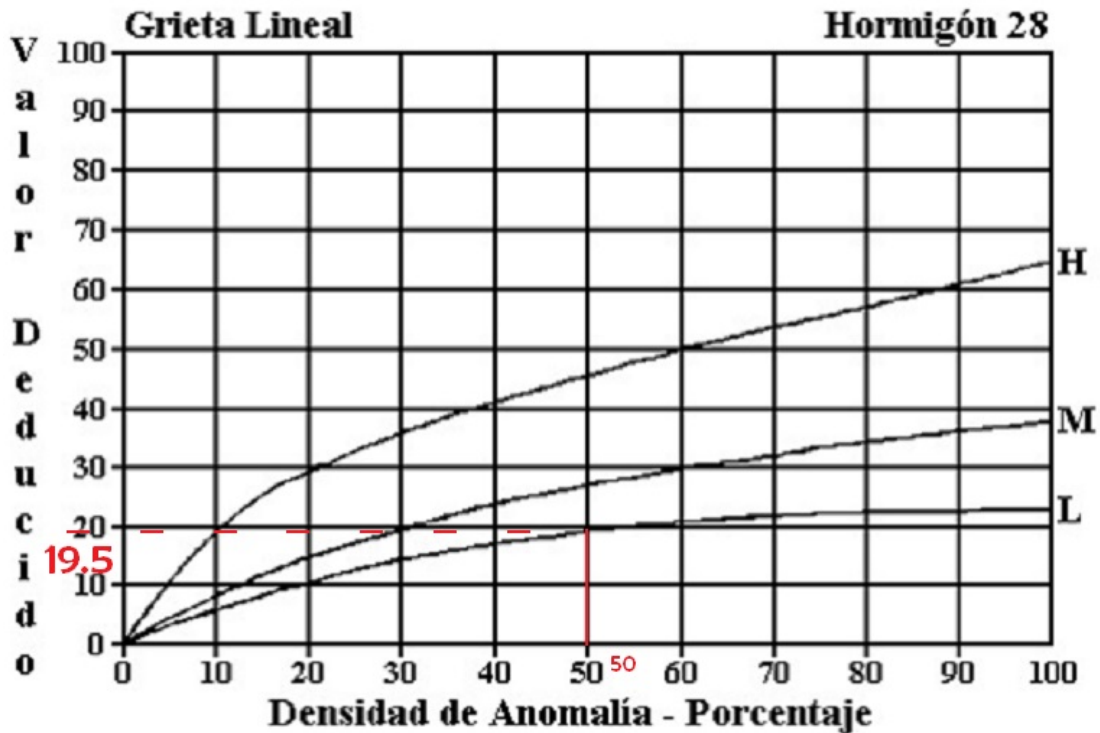
Figura 5.18: Valor Deducido de Grieta Lineal UM 04.

Agrietamiento lineal severidad baja, densidad 50 %, el valor deducido es 19.5.

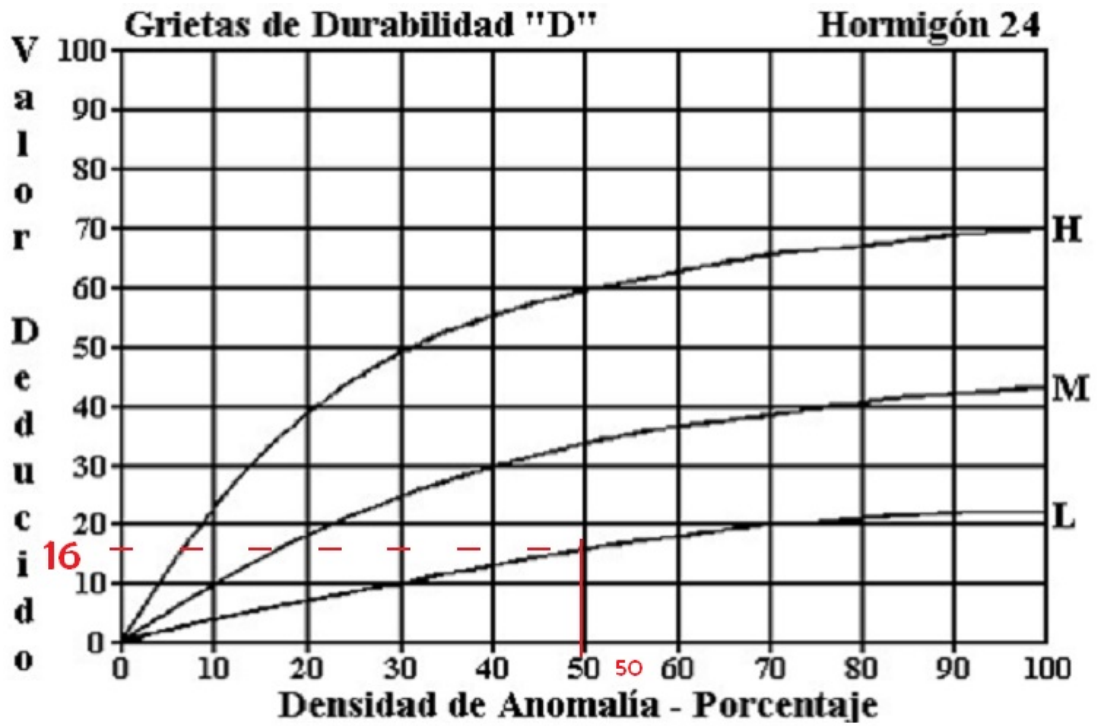
Figura 5.19: Valor Deducido de Grieta de Durabilidad UM 04.

Agrietamiento D severidad baja, 50 %, el valor deducido es 16.

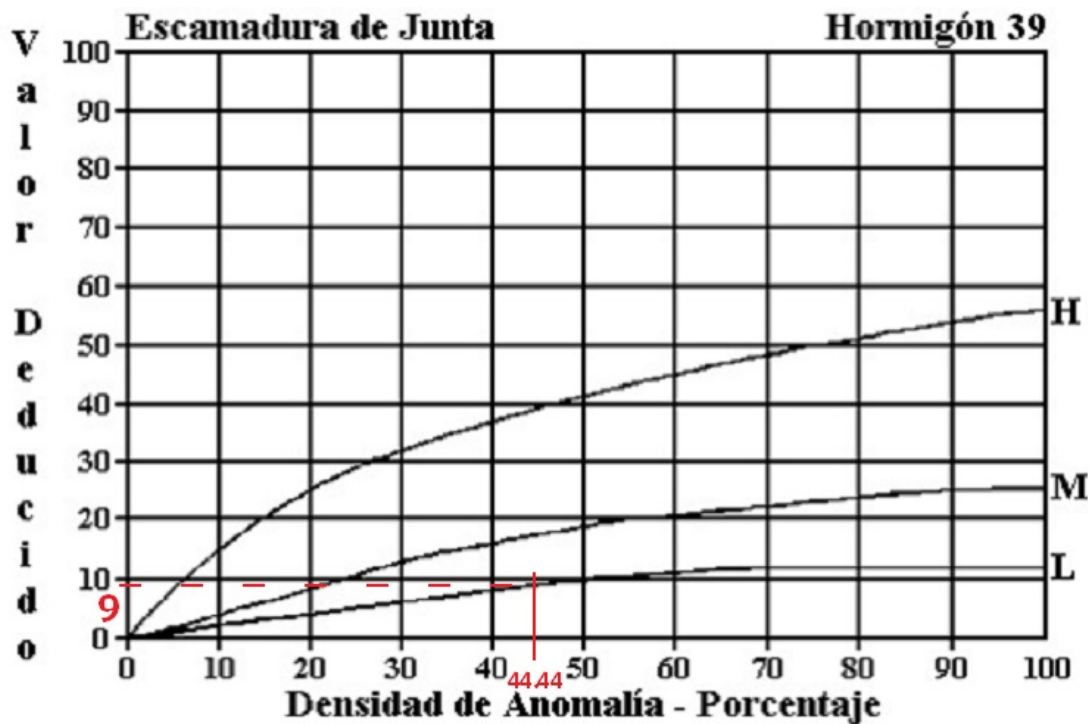
Figura 5.20: Valor Deducido de Escamadura de Junta UM 04.
Fuente: Norma ASTM-D6433.

Escamadura de junta severidad baja, densidad 44.44 %, el valor deducido es 9.

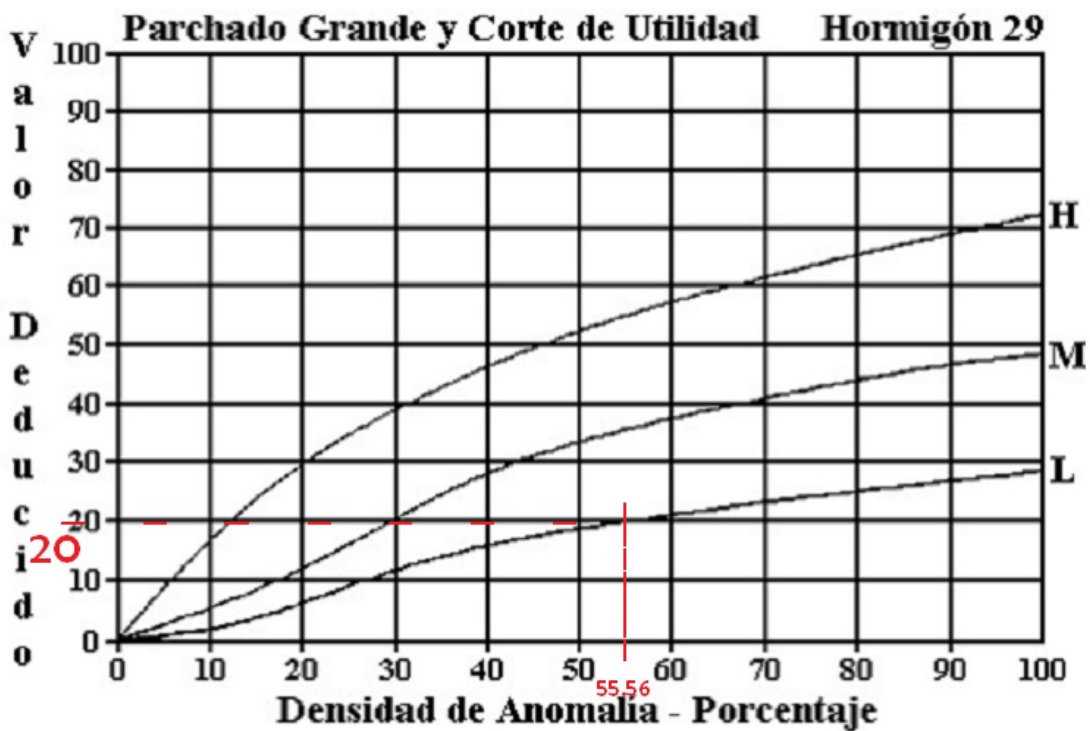
Figura 5.21: Valor Deducido de Parche Grande UM 04.
Fuente: Norma ASTM-D6433.

Parcheo Grande con severidad baja, densidad 55.56 %, el valor deducido es 20.
