UNIVERSIDAD CATÓLICA LOS ÁNGELES
CHIMBOTE

DETERMINACIÓN Y EVALUACIÓN DE PATOLOGÍAS
DEL CONCRETO EN COLUMNAS Y MUROS DE
ALBAÑILERÍA DEL CERCO PERIMÉTRICO DEL
COMPLEJO RECREATIVO EL ENCANTO, LA CAMPIÑA
KM 6.5, DISTRITO DE CHIMBOTE, PROVINCIA DEL
SANTA, REGIÓN ÁNCASH – OCTUBRE 2016

**TESIS PARA OPTAR EL TÍTULO PROFESIONAL DE
INGENIERO CIVIL**

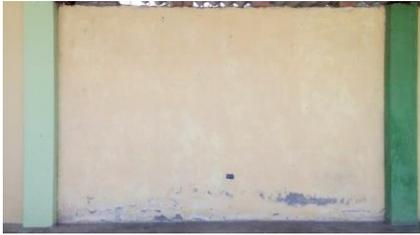
PAÑO 02									
FOTOGRAFÍA					PLANO ELEVACIÓN

TIPOS DE PATOLOGÍAS		UBICACIÓN DEL PAÑO	TIPO DE ELEMENTO				PAÑO 02		OBSERVACIONES
DAÑO	SIMB.		COLUMNA		MURO		ÁREA TOTAL		
			Area Pat.m ²	% Pat.	Area Pat.m ²	% pat.	Area Pat.m ²	% Pat.	
		EJE I ENTRE EJE P - O	0.75	100%	12.00	100%	12.75	100%

0.00	0.00%	0.00	0.00%	0.00	0.00%	
EFLORESCENCIA	3		0.10	13.83%	2.78	23.17%	2.88	22.62%	
EROSIÓN	4		0.00	0.00%	0.00	0.00%	0.00	0.00%	
FISURA	5		0.00	0.00%	0.00	0.00%	0.00	0.00%	
GRIETAS	6		0.00	0.00%	0.00	0.00%	0.00	0.00%	
PICADURAS	7	0.00	0.00%	0.00	0.00%	0.00	0.00%		
ÁREA CON PATOLOGÍA			0.10	13.83%	2.78	23.17%	2.88	22.62%	
NIVEL DE SEVERIDAD			LEVE		LEVE		LEVE		
PAÑO 03									
FOTOGRAFÍA					PLANO ELEVACIÓN

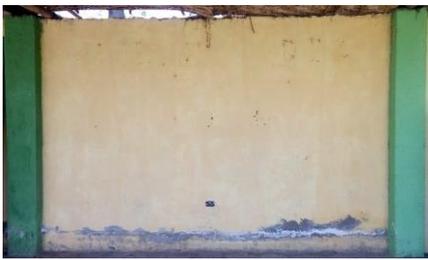
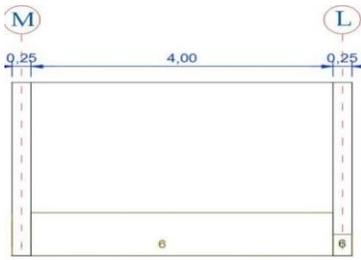
PAÑO 02									
FOTOGRAFÍA					PLANO ELEVACIÓN

TIPOS DE PATOLOGÍAS		UBICACIÓN DEL PAÑO	TIPO DE ELEMENTO				PAÑO 02		OBSERVACIONES
DAÑO	SIMB.		COLUMNA		MURO		ÁREA TOTAL		
			Area Pat.m ²	% Pat.	Area Pat.m ²	% pat.	Area Pat.m ²	% Pat.	
		EJE I ENTRE EJE M - L	0.75	100%	12.00	100%	12.75	100%

0.00	0.00%	0.00	0.00%	0.00	0.00%	
EFLORESCENCIA	3		0.09	12.36%	2.74	22.80%	2.83	22.18%	
EROSIÓN	4		0.00	0.00%	0.00	0.00%	0.00	0.00%	
FISURA	5		0.00	0.00%	0.00	0.00%	0.00	0.00%	
GRIETAS	6		0.00	0.00%	0.00	0.00%	0.00	0.00%	
PICADURAS	7		0.00	0.00%	0.00	0.00%	0.00	0.00%	
ÁREA CON PATOLOGÍA			0.09	12.36%	2.74	22.80%	2.83	22.18%	
NIVEL DE SEVERIDAD			LEVE		LEVE		LE		
PAÑO 03									
FOTOGRAFÍA					PLANO ELEVACIÓN

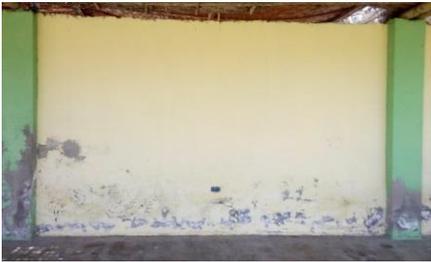
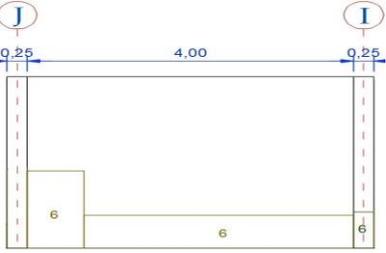
PAÑO 02									
FOTOGRAFÍA			PLANO ELEVACIÓN

TIPOS DE PATOLOGÍAS		UBICACIÓN DEL PAÑO	TIPO DE ELEMENTO				PAÑO 02		OBSERVACIONES
DAÑO	SIMB.		COLUMNA		MURO		ÁREA TOTAL		
			Area Pat.m ²	% Pat.	Area Pat.m ²	% pat.	Area Pat.m ²	% Pat.

0.00	0.00%	0.00	0.00%	0.00	0.00%	
EFLORESCENCIA	3		0.16	20.99%	2.83	23.59%	2.99	23.44%	
EROSIÓN	4		0.00	0.00%	0.00	0.00%	0.00	0.00%	
FISURA	5		0.00	0.00%	0.00	0.00%	0.00	0.00%	
GRIETAS	6		0.00	0.00%	0.00	0.00%	0.00	0.00%	
PICADURAS	7		0.00	0.00%	0.00	0.00%	0.00	0.00%	
ÁREA CON PATOLOGÍA			0.16	20.99%	2.83	23.59%	2.99	23.44%	
NIVEL DE SEVERIDAD			LEVE		LEVE		LEVE		
PAÑO 03									
FOTOGRAFÍA			PLANO ELEVACIÓN

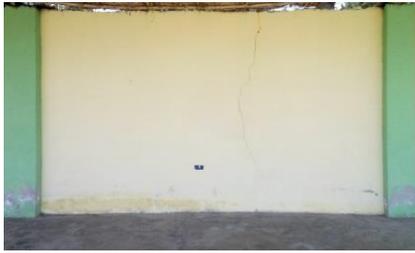
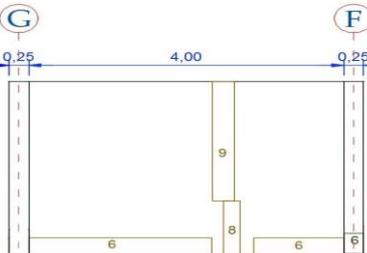
PAÑO 02									
FOTOGRAFÍA					PLANO ELEVACIÓN

TIPOS DE PATOLOGÍAS		UBICACIÓN DEL PAÑO	TIPO DE ELEMENTO				PAÑO 02		OBSERVACIONES
DAÑO	SIMB.		COLUMNA		MURO		ÁREA TOTAL		
		EJE I ENTRE EJE G - F	Area Pat.m ²	% Pat.	Area Pat.m ²	% pat.	Area Pat.m ²	% Pat.

0.00	0.00%	0.00	0.00%	0.00	0.00%		
PICADURAS	7	0.00	0.00%	0.00	0.00%	0.00	0.00%		
ÁREA CON PATOLOGÍA			0.09	11.44%	1.77	14.78%	1.86	14.59%	
NIVEL DE SEVERIDAD			LEVE		LEVE		LEVE		
PAÑO 03									
FOTOGRAFÍA					PLANO ELEVACIÓN

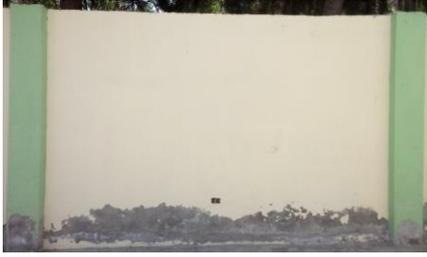
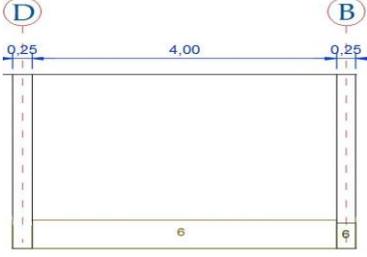
PAÑO 02									
FOTOGRAFÍA					PLANO ELEVACIÓN

TIPOS DE PATOLOGÍAS		UBICACIÓN DEL PAÑO	TIPO DE ELEMENTO				PAÑO 02		OBSERVACIONES
DAÑO	SIMB.		COLUMNA		MURO		ÁREA TOTAL		
		EJE 1 ENTRE EJE D - B	Area Pat.m ²	% Pat.	Area Pat.m ²	% pat.	Area Pat.m ²	% Pat.

0.00	0.00%	0.00	0.00%	0.00	0.00%	
PICADURAS	7		0.00	0.00%	0.00	0.00%	0.00	0.00%	
ÁREA CON PATOLOGÍA			0.11	14.79%	1.98	16.50%	2.09	16.40%	
NIVEL DE SEVERIDAD			LEVE		LEVE		LEVE		
PAÑO 03									
FOTOGRAFÍA					PLANO ELEVACIÓN

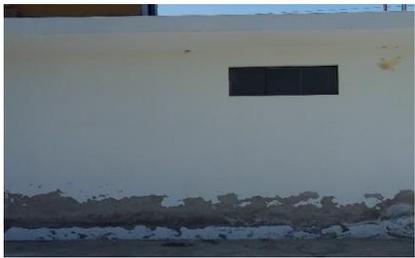
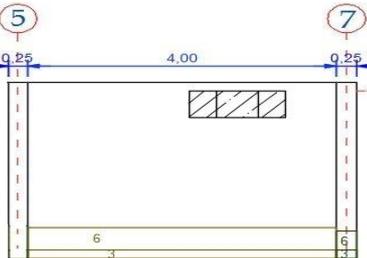
PAÑO 02									
FOTOGRAFÍA			PLANO ELEVACIÓN

TIPOS DE PATOLOGÍAS		UBICACIÓN DEL PAÑO	TIPO DE ELEMENTO				PAÑO 02		OBSERVACIONES
DAÑO	SIMB.		COLUMNA		MURO		ÁREA TOTAL		
			Area Pat.m ²	% Pat.	Area Pat.m ²	% pat.	Area Pat.m ²	% Pat.	
			0.75	100%	11.44	100%	12.19	100%	
		EJE C ENTRE EJE 5 - 7	0.00	0.00%	0.00	0.00%	0.00	0.00%	
			0.00	0.00%	0.00	0%	0.00	0.00%	
DELAMINACIÓN	1		0.04	4.83%	0.58	5.06%	0.62	5.05%	
DESINTEGRACIÓN	2		0.00	0.00%	0.00	0.00%	0.00	0.00%	
			0.00	0.00%	0.00	0.00%	0.00	0.00%	
EFLORESCENCIA	3		0.08	10.92%	1.53	13.42%	1.62	13.26%	
EROSIÓN	4		0.00	0.00%	0.00	0.00%	0.00	0.00%	
FISURA	5		0.00	0.00%	0.00	0.00%	0.00	0.00%	
GRIETAS	6		0.00	0.00%	0.00	0.00%	0.00	0.00%	
			0.00	0.00%	0.00	0.00%	0.00	0.00%	
PICADURAS	7	0.00	0.00%	0.00	0.00%	0.00	0.00%		
ÁREA CON PATOLOGÍA			0.12	15.75%	2.11	18.48%	2.23	18.31%	
NIVEL DE SEVERIDAD			LEVE		LEVE		LEVE

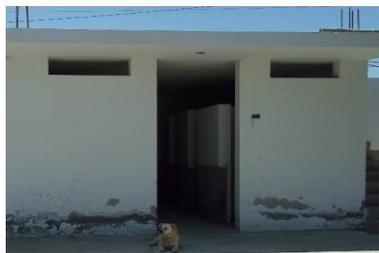
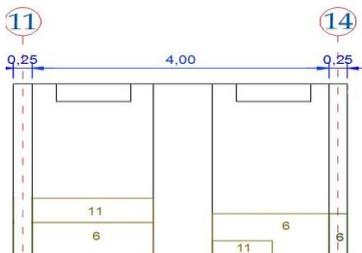
PAÑO 02										
FOTOGRAFÍA					PLANO ELEVACIÓN

TIPOS DE PATOLOGÍAS	DAÑO	SIMB.	UBICACIÓN DEL PAÑO	TIPO DE ELEMENTO				PAÑO 02		OBSERVACIONES
				COLUMNA		MURO		ÁREA TOTAL		
				Area Pat.m ²	% Pat.	Area Pat.m ²	% pat.	Area Pat.m ²	% Pat.	
				0.75	100%	9.00	100%	9.75	100%	
			EJE C ENTRE EJE 11 - 14	0.00	0.00%	0.00	0.00%	0.00	0.00%	
				0.00	0.00%	0.00	0%	0.00	0.00%	
DELAMINACIÓN	1			0.00	0.00%	0.00	0.00%	0.00	0.00%	
DESINTEGRACIÓN	2			0.00	0.00%	0.00	0.00%	0.00	0.00%	
				0.00	0.00%	0.00	0.00%	0.00	0.00%	
EFLORESCENCIA	3			0.19	25.13%	1.93	21.39%	2.11	21.68%	
EROSIÓN	4			0.00	0.00%	0.00	0.00%	0.00	0.00%	
FISURA	5			0.00	0.00%	0.00	0.00%	0.00	0.00%	
GRIETAS	6			0.00	0.00%	0.00	0.00%	0.00	0.00%	
PICADURAS	7			0.00	0.00%	0.92	10.18%	0.92	9.39%	
ÁREA CON PATOLOGÍA				0.19	25.13%	2.84	31.57%	3.03	31.07%	
NIVEL DE SEVERIDAD				LEVE		MODERADO		MODERADO

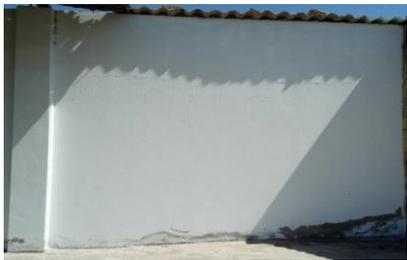
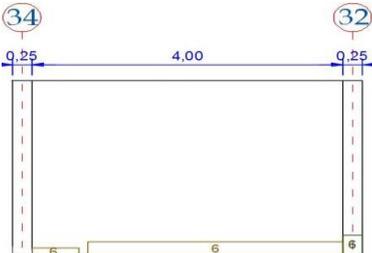
PAÑO 02									
FOTOGRAFÍA					PLANO ELEVACIÓN

TIPOS DE PATOLOGÍAS		UBICACIÓN DEL PAÑO	TIPO DE ELEMENTO				PAÑO 02		OBSERVACIONES
DAÑO	SIMB.		COLUMNA		MURO		ÁREA TOTAL		
			Area Pat.m ²	% Pat.	Area Pat.m ²	% pat.	Area Pat.m ²	% Pat.	
			0.75	100%	12.00	100%	12.75	100%	
		EJE W ENTRE EJE 34 - 32	0.00	0.00%	0.00	0.00%	0.00	0.00%	
			0.00	0.00%	0.00	0%	0.00	0.00%	
DELAMINACIÓN	1		0.00	0.00%	0.00	0.00%	0.00	0.00%	
DESINTEGRACIÓN	2		0.00	0.00%	0.00	0.00%	0.00	0.00%	
			0.00	0.00%	0.00	0.00%	0.00	0.00%	
EFLORESCENCIA	3		0.09	11.76%	0.85	7.09%	0.94	7.37%	
EROSIÓN	4		0.00	0.00%	0.00	0.00%	0.00	0.00%	
FISURA	5		0.00	0.00%	0.00	0.00%	0.00	0.00%	
GRIETAS	6		0.00	0.00%	0.00	0.00%	0.00	0.00%	
PICADURAS	7		0.00	0.00%	0.00	0.00%	0.00	0.00%	
ÁREA CON PATOLOGÍA			0.09	11.76%	0.85	7.09%	0.94	7.37%	
NIVEL DE SEVERIDAD			LEVE		LEVE		LEVE

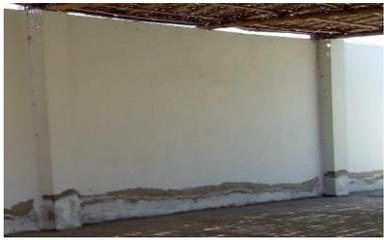
PAÑO 02									
FOTOGRAFÍA					PLANO ELEVACIÓN

TIPOS DE PATOLOGÍAS		UBICACIÓN DEL PAÑO	TIPO DE ELEMENTO				PAÑO 02		OBSERVACIONES
DAÑO	SIMB.		COLUMNA		MURO		ÁREA TOTAL		
			Area Pat.m ²	% Pat.	Area Pat.m ²	% pat.	Area Pat.m ²	% Pat.	
			0.75	100%	12.00	100%	12.75	100%	
		EJE A ENTRE EJE 19 - 21	0.00	0.00%	0.00	0.00%	0.00	0.00%	
			0.00	0.00%	0.00	0%	0.00	0.00%	
DELAMINACIÓN	1		0.00	0.00%	0.00	0.00%	0.00	0.00%	
DESINTEGRACIÓN	2		0.00	0.00%	0.00	0.00%	0.00	0.00%	
			0.00	0.00%	0.00	0.00%	0.00	0.00%	
EFLORESCENCIA	3		0.09	11.67%	1.20	10.00%	1.29	10.10%	
EROSIÓN	4		0.01	0.85%	0.20	1.70%	0.22	1.70%	
FISURA	5		0.00	0.00%	0.00	0.00%	0.00	0.00%	
GRIETAS	6		0.00	0.00%	0.00	0.00%	0.00	0.00%	
PICADURAS	7		0.00	0.00%	0.14	1.13%	0.14	1.06%	
ÁREA CON PATOLOGÍA			0.10	13.37%	1.54	12.83%	1.64	12.86%	
NIVEL DE SEVERIDAD			LEVE		LEVE		LEVE

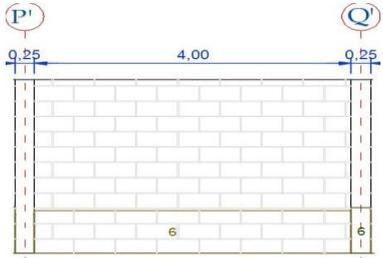
PAÑO 02									
FOTOGRAFÍA					PLANO ELEVACIÓN

TIPOS DE PATOLOGÍAS		UBICACIÓN DEL PAÑO	TIPO DE ELEMENTO				PAÑO 02		OBSERVACIONES
DAÑO	SIMB.		COLUMNA		MURO		ÁREA TOTAL		
			Area Pat.m ²	% Pat.	Area Pat.m ²	% pat.	Area Pat.m ²	% Pat.

0.00	0.00%	0.00	0.00%	0.00	0.00%	
PICADURAS	7	0.00	0.00%	0.00	0.00%	0.00	0.00%		
ÁREA CON PATOLOGÍA			0.20	26.32%	2.95	24.55%	3.14	24.65%	
NIVEL DE SEVERIDAD			LEVE		LEVE		LEVE		
PAÑO 03									
FOTOGRAFÍA					PLANO ELEVACIÓN

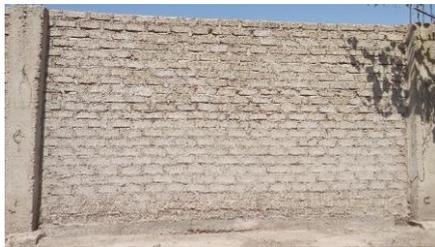
PAÑO 02									
FOTOGRAFÍA					PLANO ELEVACIÓN

TIPOS DE PATOLOGÍAS		UBICACIÓN DEL PAÑO	TIPO DE ELEMENTO				PAÑO 02		OBSERVACIONES
DAÑO	SIMB.		COLUMNA		MURO		ÁREA TOTAL		
			Area Pat.m ²	% Pat.	Area Pat.m ²	% pat.	Area Pat.m ²	% Pat.	
			0.75	100%	12.00	100%	12.75	100%	
		EJE W ENTRE EJE 34 - 32	0.00	0.00%	0.00	0.00%	0.00	0.00%	
			0.00	0.00%	0.00	0%	0.00	0.00%	
DELAMINACIÓN	1		0.00	0.00%	0.00	0.00%	0.00	0.00%	
DESINTEGRACIÓN	2		0.00	0.00%	0.00	0.00%	0.00	0.00%	
			0.00	0.00%	0.00	0.00%	0.00	0.00%	
EFLORESCENCIA	3		0.13	16.69%	2.13	17.76%	2.26	17.69%	
EROSIÓN	4		0.00	0.00%	0.00	0.00%	0.00	0.00%	
FISURA	5		0.00	0.00%	0.00	0.00%	0.00	0.00%	
GRIETAS	6		0.00	0.00%	0.00	0.00%	0.00	0.00%	
PICADURAS	7		0.00	0.00%	0.00	0.00%	0.00	0.00%	
ÁREA CON PATOLOGÍA			0.13	16.69%	2.13	17.76%	2.26	17.69%	
NIVEL DE SEVERIDAD			LEVE		LEVE		LEVE

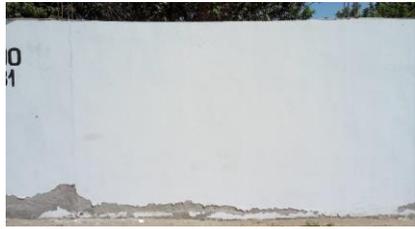
PAÑO 02									
FOTOGRAFÍA				PLANO ELEVACIÓN

TIPOS DE PATOLOGÍAS		UBICACIÓN DEL PAÑO	TIPO DE ELEMENTO				PAÑO 02		OBSERVACIONES
DAÑO	SIMB.		COLUMNA		MURO		ÁREA TOTAL		
			Area Pat.m ²	% Pat.	Area Pat.m ²	% pat.	Area Pat.m ²	% Pat.	
			0.75	100%	12.00	100%	12.75	100%	
		EJE A ENTRE EJE 29 - 27	0.00	0.00%	0.00	0.00%	0.00	0.00%	
			0.00	0.00%	0.00	0%	0.00	0.00%	
DELAMINACIÓN	1		0.00	0.00%	0.00	0.00%	0.00	0.00%	
DESINTEGRACIÓN	2		0.00	0.00%	0.00	0.00%	0.00	0.00%	
			0.00	0.00%	0.00	0.00%	0.00	0.00%	
EFLORESCENCIA	3		0.11	14.99%	1.60	13.32%	1.71	13.41%	
EROSIÓN	4		0.00	0.00%	0.57	4.79%	0.57	4.51%	
FISURA	5		0.00	0.00%	0.24	1.99%	0.24	1.87%	
GRIETAS	6		0.00	0.00%	0.00	0.00%	0.00	0.00%	
			0.00	0.00%	0.00	0.00%	0.00	0.00%	
PICADURAS	7	0.00	0.00%	0.00	0.00%	0.00	0.00%		
ÁREA CON PATOLOGÍA			0.11	14.99%	2.41	20.09%	2.52	19.79%	
NIVEL DE SEVERIDAD			LEVE		LEVE		LEVE

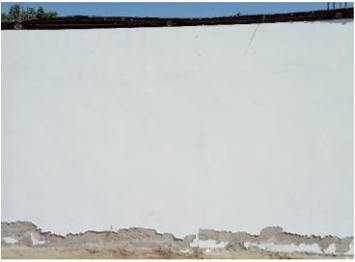
PAÑO 02									
FOTOGRAFÍA					PLANO ELEVACIÓN

TIPOS DE PATOLOGÍAS		UBICACIÓN DEL PAÑO	TIPO DE ELEMENTO				PAÑO 02		OBSERVACIONES
DAÑO	SIMB.		COLUMNA		MURO		ÁREA TOTAL		
		EJE A ENTRE EJE 33 - 31	Area Pat.m ²	% Pat.	Area Pat.m ²	% pat.	Area Pat.m ²	% Pat.	
			0.75	100%	12.00	100%	12.75	100%	
			0.00	0.00%	0.00	0.00%	0.00	0.00%	
			0.00	0.00%	0.00	0%	0.00	0.00%	
DELAMINACIÓN	1		0.00	0.00%	0.00	0.00%	0.00	0.00%	
DESINTEGRACIÓN	2		0.00	0.00%	0.00	0.00%	0.00	0.00%	
			0.00	0.00%	0.00	0.00%	0.00	0.00%	
EFLORESCENCIA	3		0.07	9.87%	1.18	9.81%	1.25	9.82%	
EROSIÓN	4		0.07	9.91%	1.18	9.81%	1.25	9.82%	
FISURA	5		0.00	0.00%	0.00	0.00%	0.00	0.00%	
GRIETAS	6		0.00	0.00%	0.00	0.00%	0.00	0.00%	
			0.00	0.00%	0.00	0.00%	0.00	0.00%	
PICADURAS	7	0.00	0.00%	0.00	0.00%	0.00	0.00%		
ÁREA CON PATOLOGÍA			0.15	19.77%	2.36	19.63%	2.50	19.64%	
NIVEL DE SEVERIDAD			LEVE		LEVE		LEVE
