UNIVERSIDAD CATÓLICA LOS ÁNGELES
CHIMBOTE

DETERMINACIÓN Y EVALUACIÓN DE LAS PATOLOGÍAS
DEL CONCRETO EN SOBRECIMIENTOS, COLUMNAS,
VIGAS Y MUROS DE ALBAÑILERÍA CONFINADA DEL
CERCO DE LA INSTITUCIÓN EDUCATIVA INICIAL 1563
CRISTO REY AMIGO DE LOS NIÑOS, DISTRITO DE
NUEVO CHIMBOTE, PROVINCIA DEL SANTA, REGIÓN
ÁNCASH, OCTUBRE – 2019

**TESIS PARA OPTAR EL TÍTULO PROFESIONAL DE
INGENIERO CIVIL**

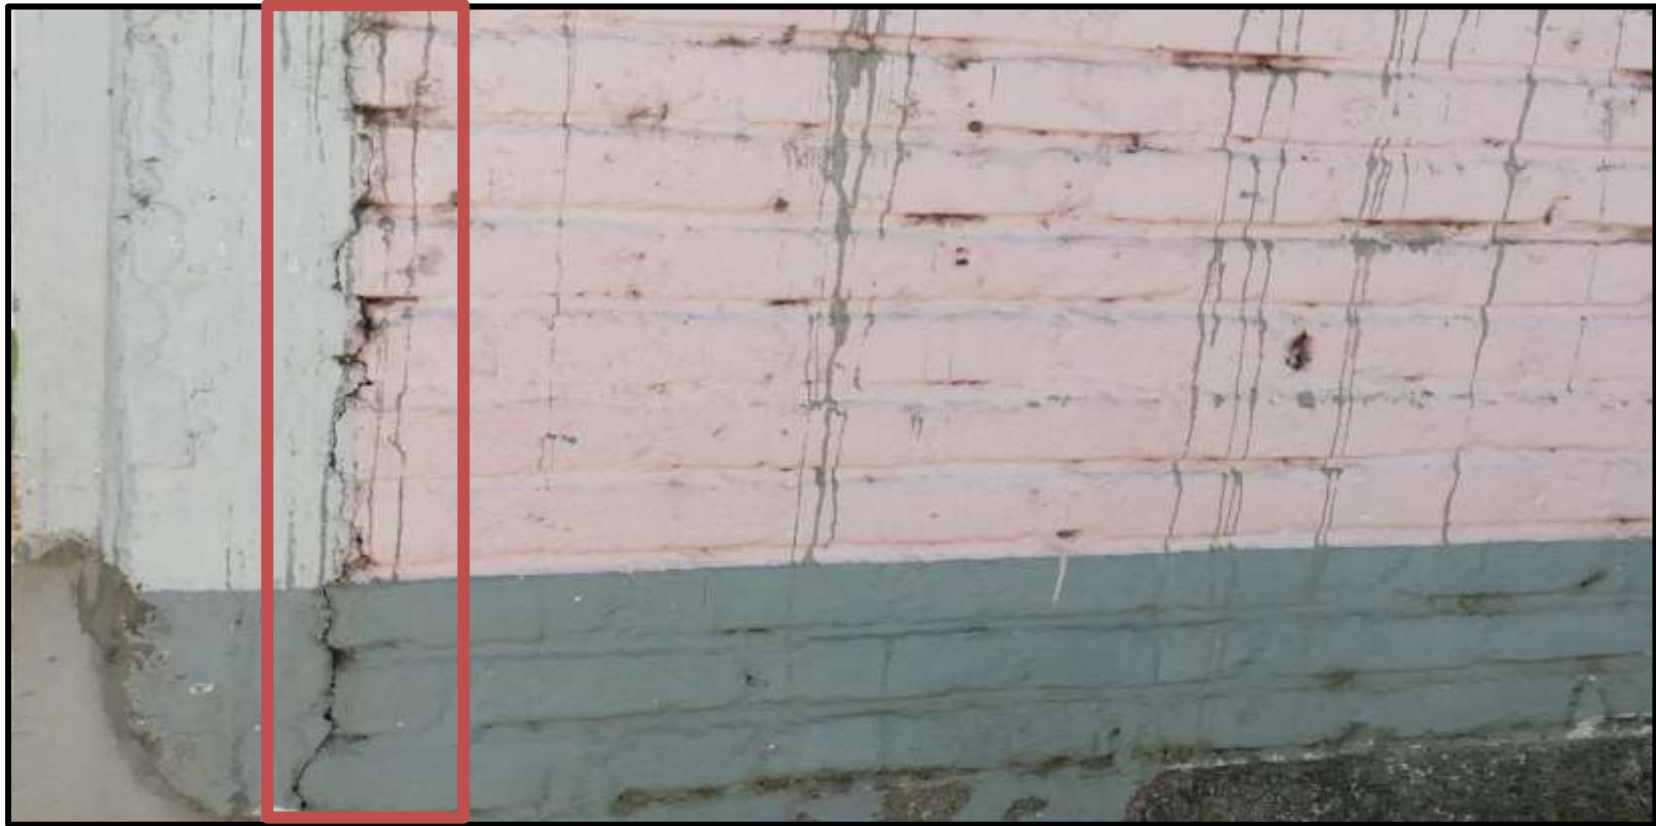
Fotografía 9: Grieta presente en la Columna de la Institución Educativa Inicial 1563 Cristo Rey Amigo de los Niños en la Unidad Muestral 01.

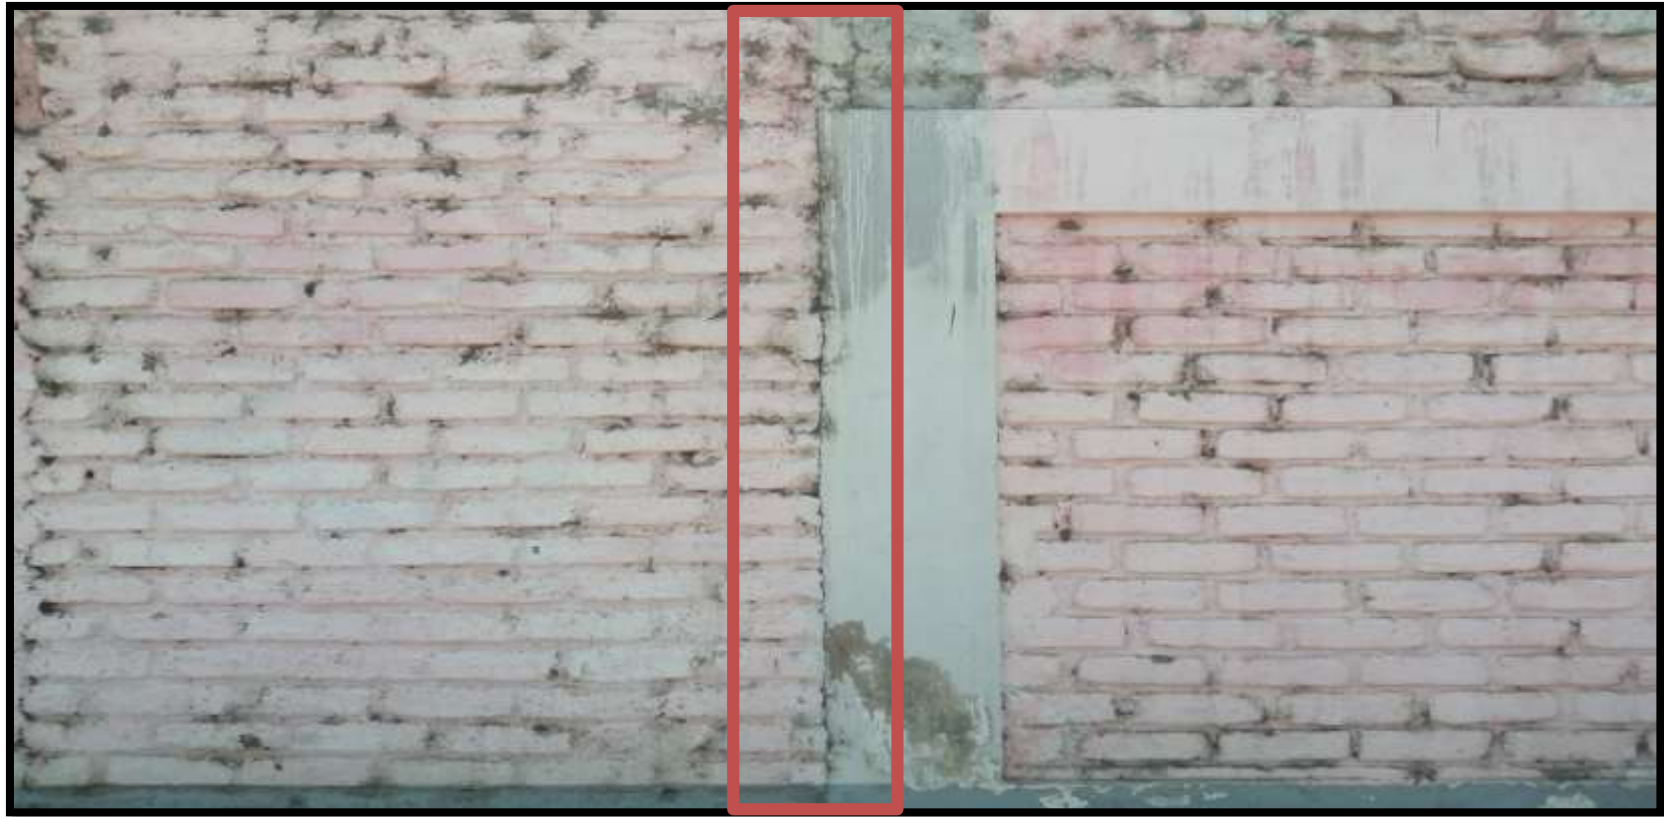
Fotografía 10: Grieta presente en la Columna de la Institución Educativa Inicial 1563 Cristo Rey Amigo de los Niños en la Unidad Muestral 06.

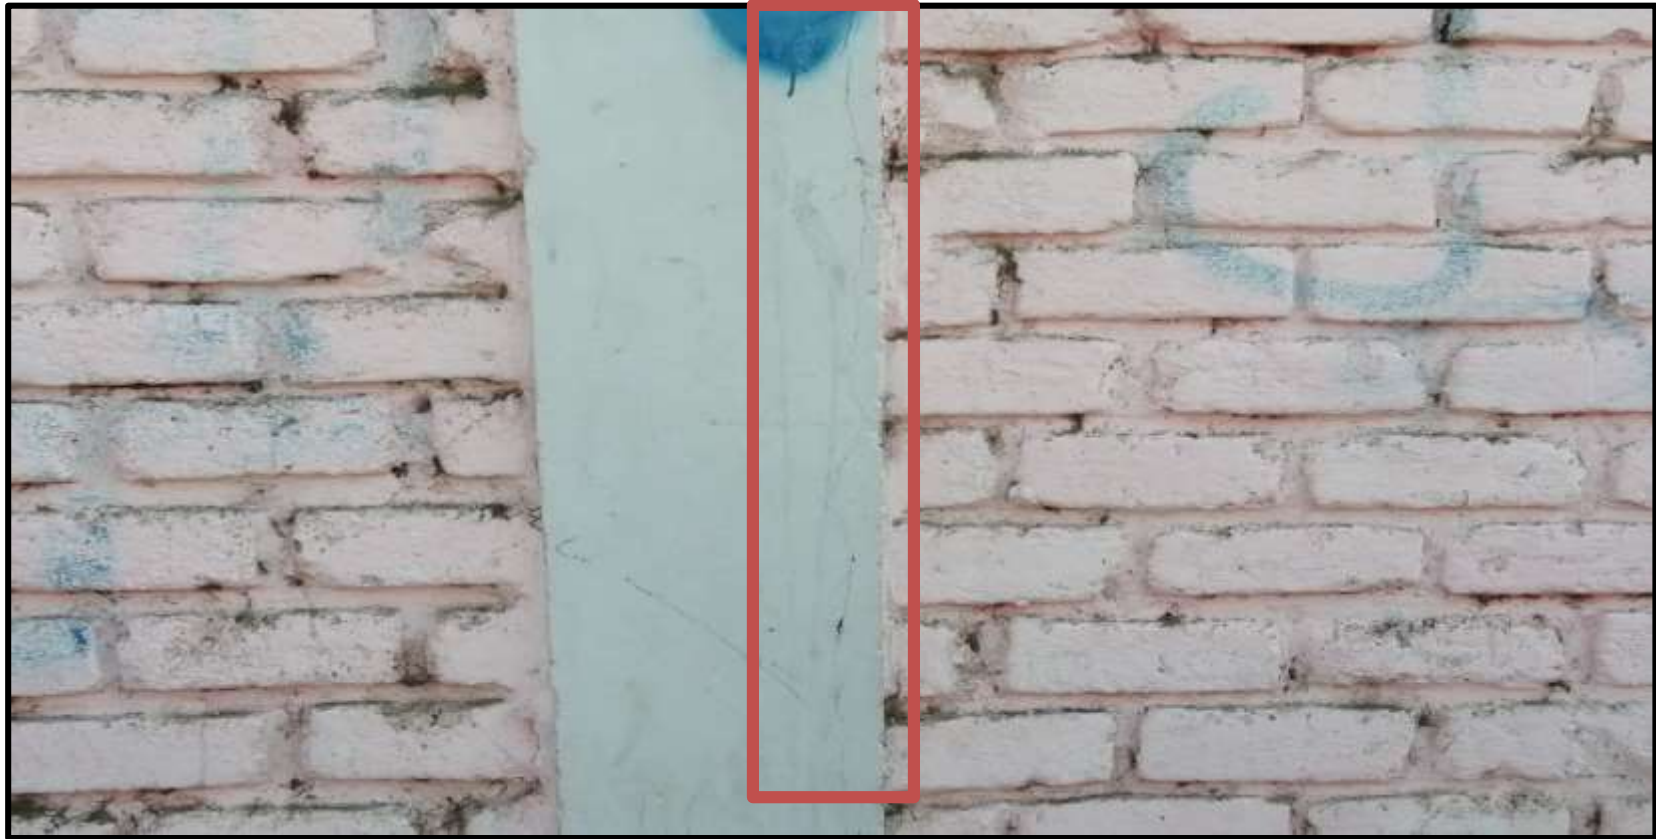
Fotografía 11: Patología Fisura presente en la Columna en la Institución Educativa Inicial 1563 Cristo Rey Amigo de los Niños en la Unidad Muestral 07.

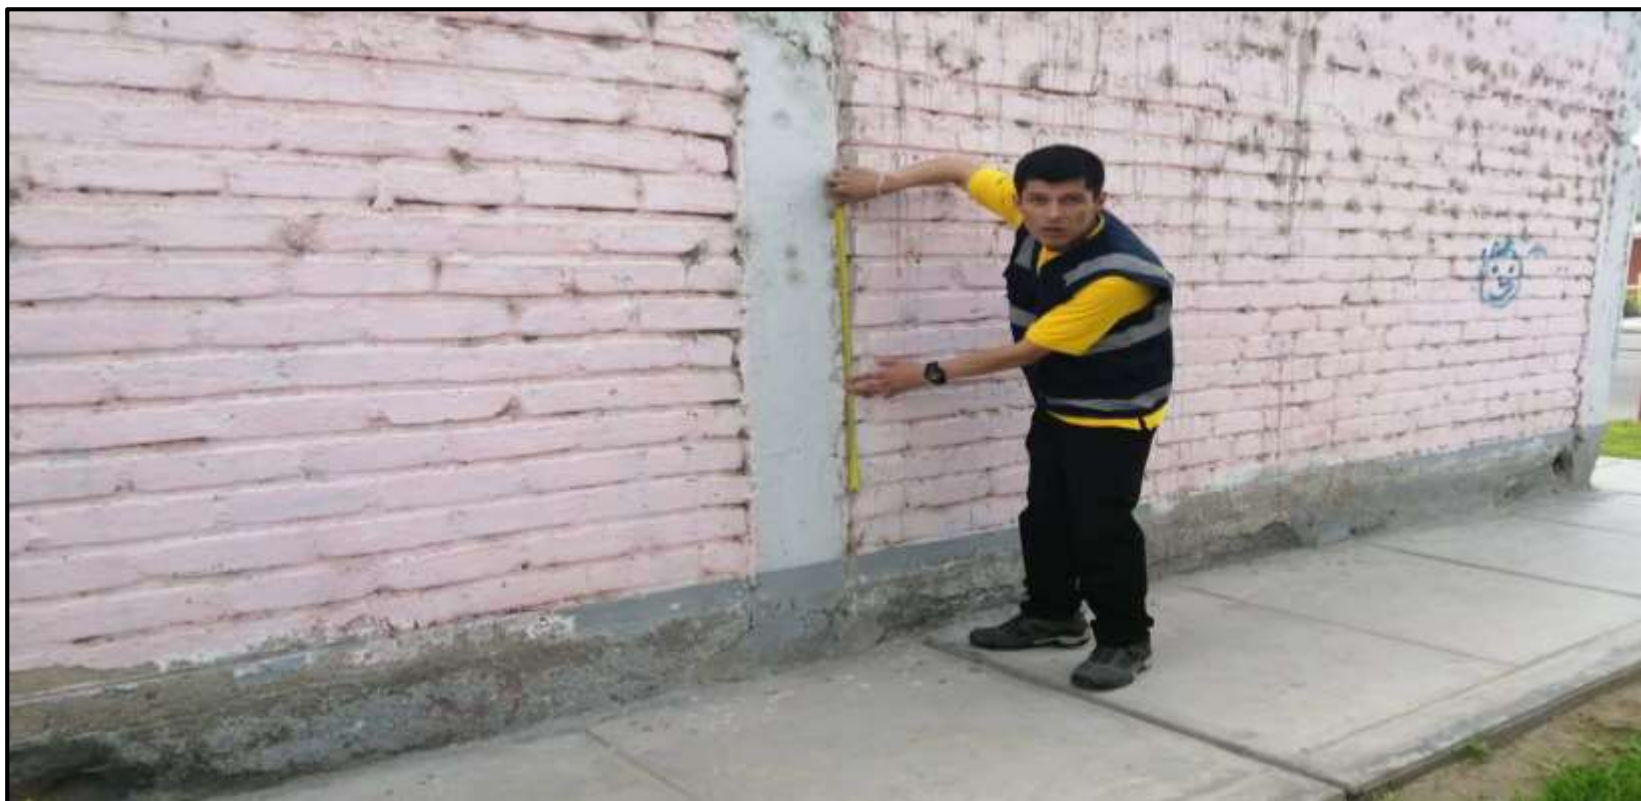
Fotografía 16: Medición de la Patología Grieta en la Columna de la Institución Educativa Inicial 1563 Cristo Rey Amigo de los Niños en la Unidad Muestral 04.

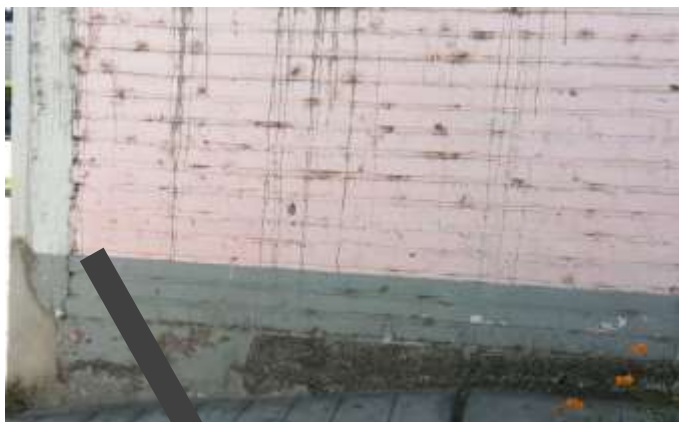
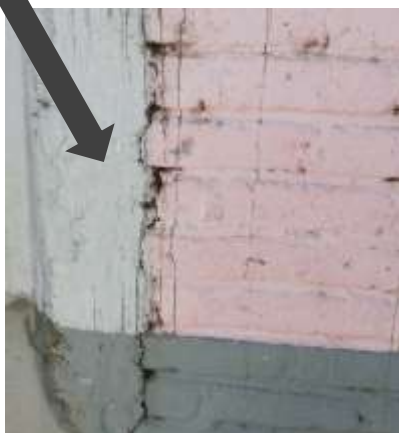
UNIDAD DE MUESTRA 01

Descripción: Se aprecia la grieta vertical en la unión de la columna con el muro, esta grieta cuenta con un ancho de 1.60 mm.

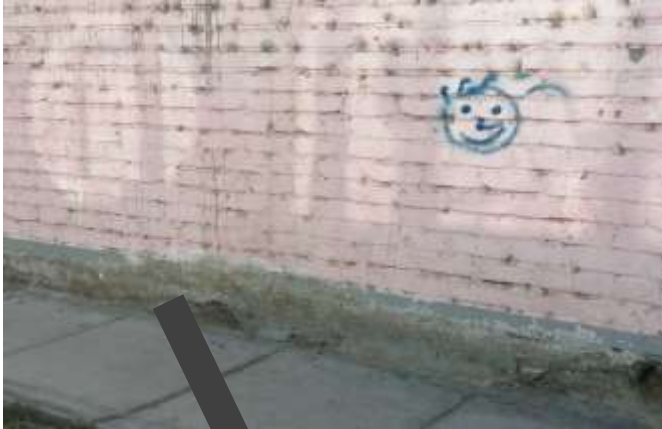
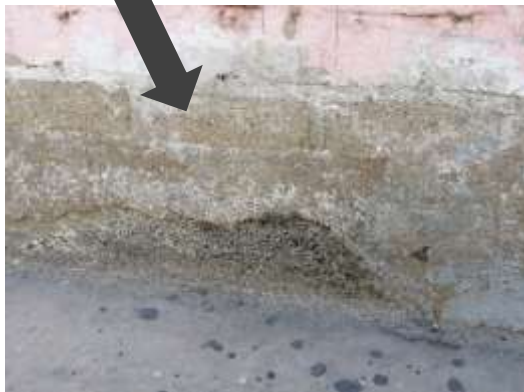
UNIDAD DE MUESTRA 14

Descripción: Se aprecia la eflorescencia en forma de sales finas en el elemento estructural Sobrecimiento.
