UNIVERSIDAD CATÓLICA LOS ÁNGELES
CHIMBOTE

DETERMINACIÓN Y EVALUACIÓN DE LAS
PATOLOGÍAS DEL CONCRETO EN LAS ESTRUCTURAS
DE ALBAÑILERÍA CONFINADA DEL CERCO
PERIMÉTRICO DEL LOCAL DE LA INDUSTRIA
PAPELERA QUIMPAC DEL DISTRITO DE PARAMONGA,
PROVINCIA DE BARRANCA, REGIÓN LIMA, JUNIO –
2016.

**TESIS PARA OPTAR EL TÍTULO PROFESIONAL DE
INGENIERO CIVIL.**

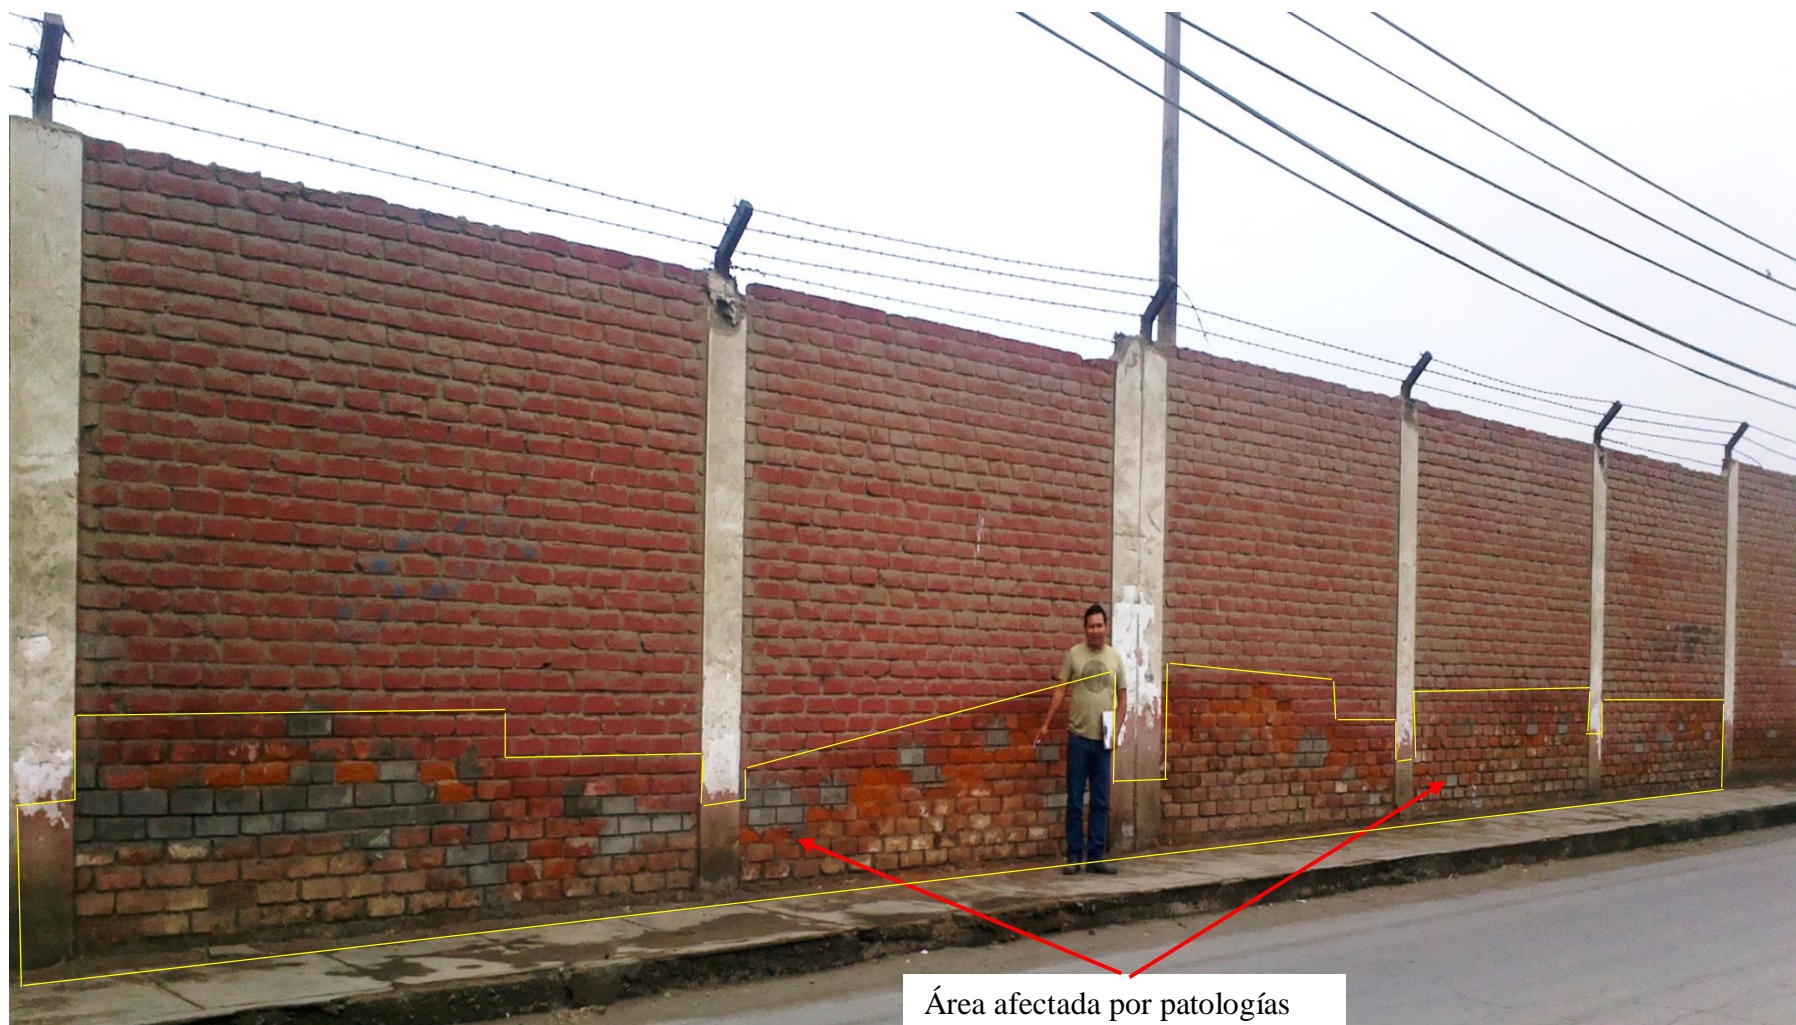
Figura 175. Vista panorámica del cerco perimétrico con lesiones de patologías en la avenida Micaela Bastidas.

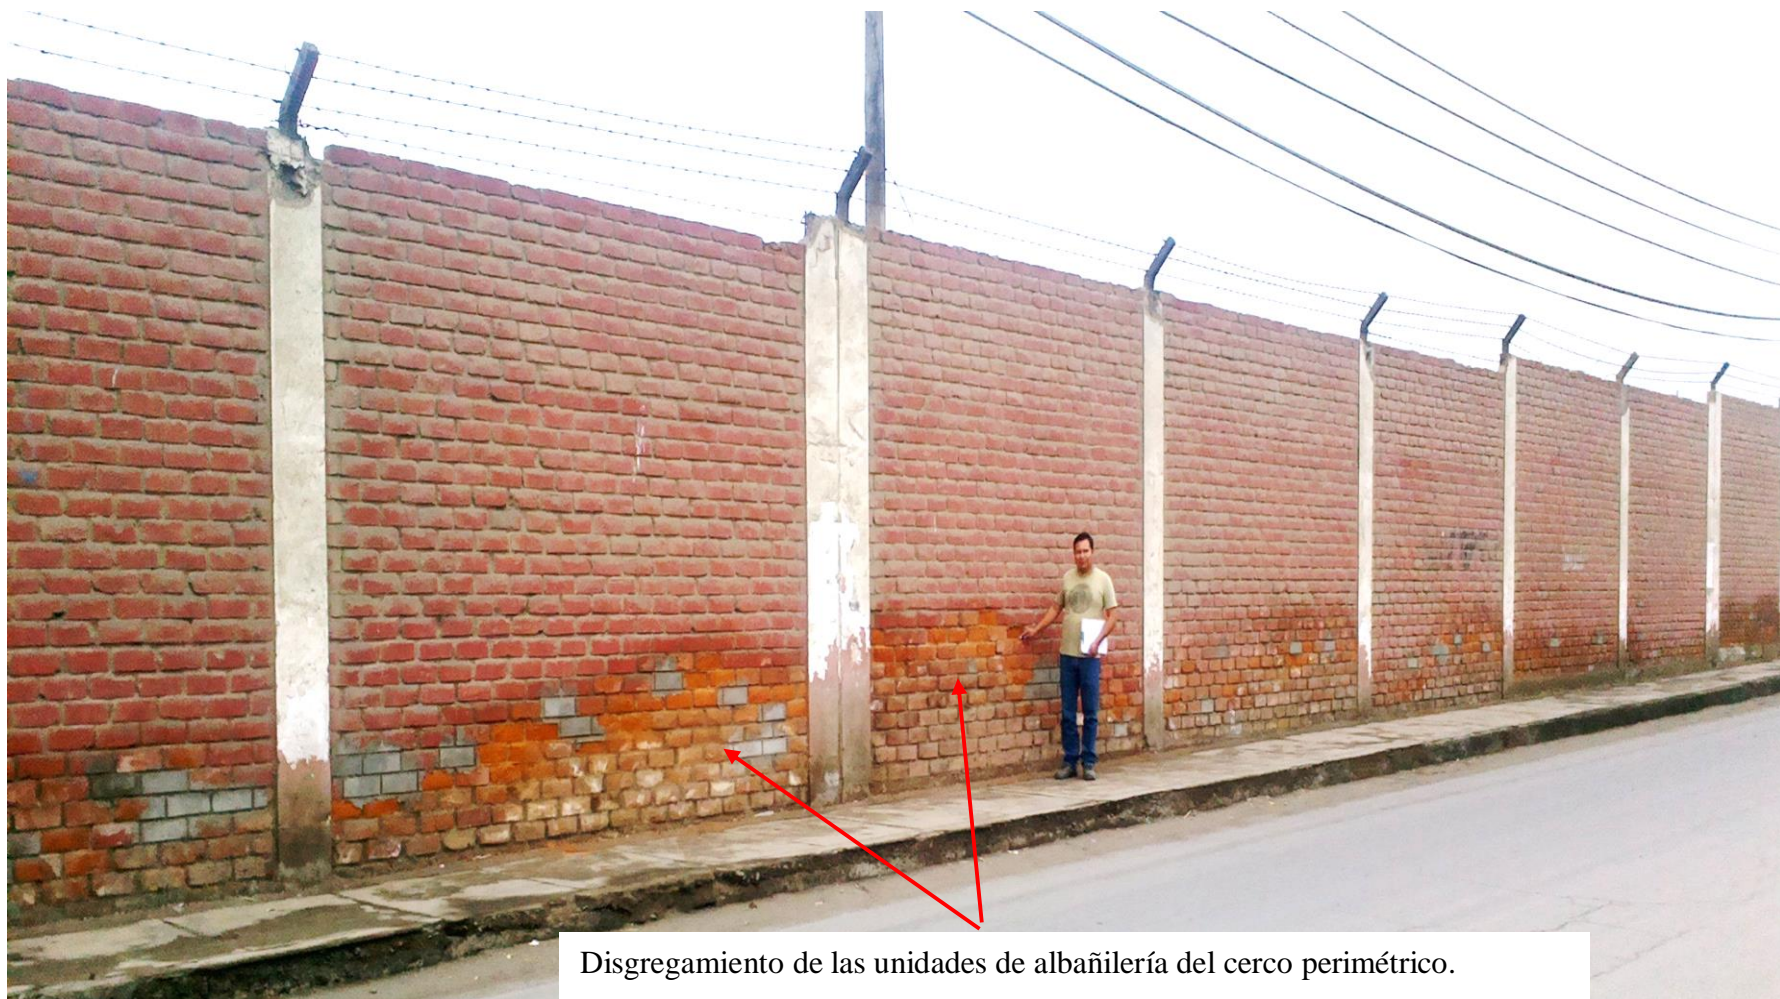
Figura 176. Vista panorámica del cerco perimétrico con lesiones de patologías en la avenida Micaela Bastidas.

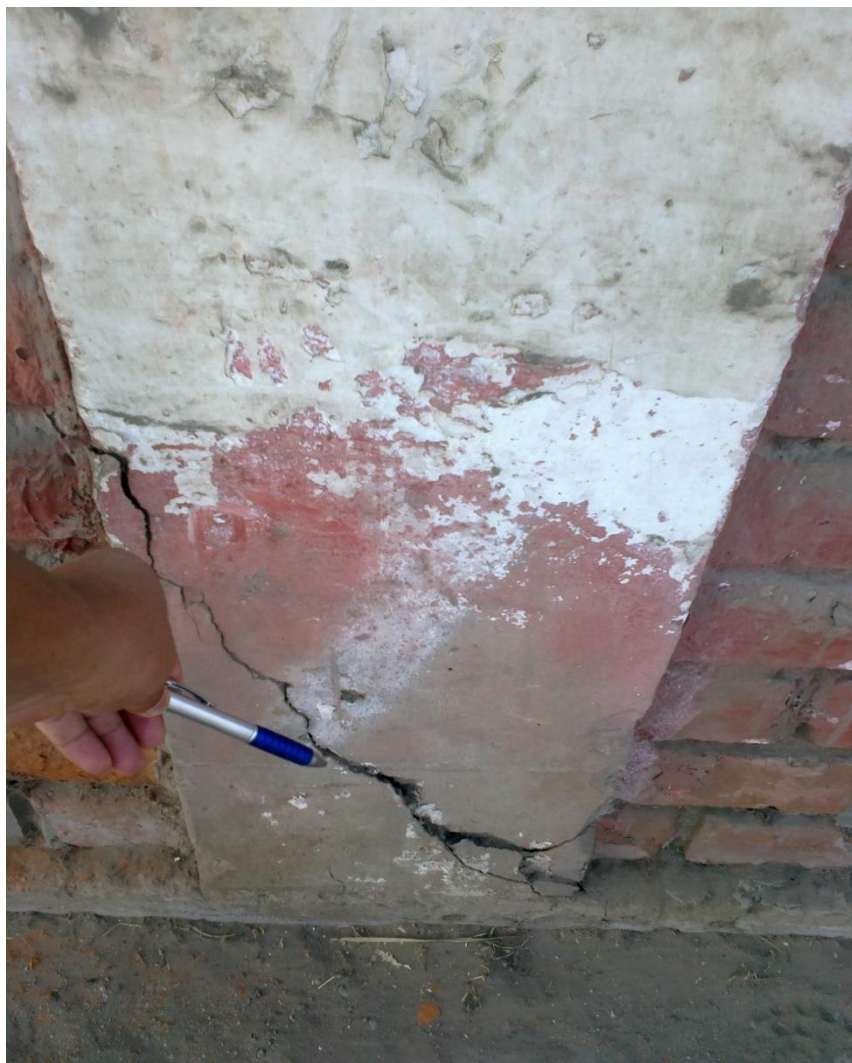
Figura 185. Grietas en columnas.

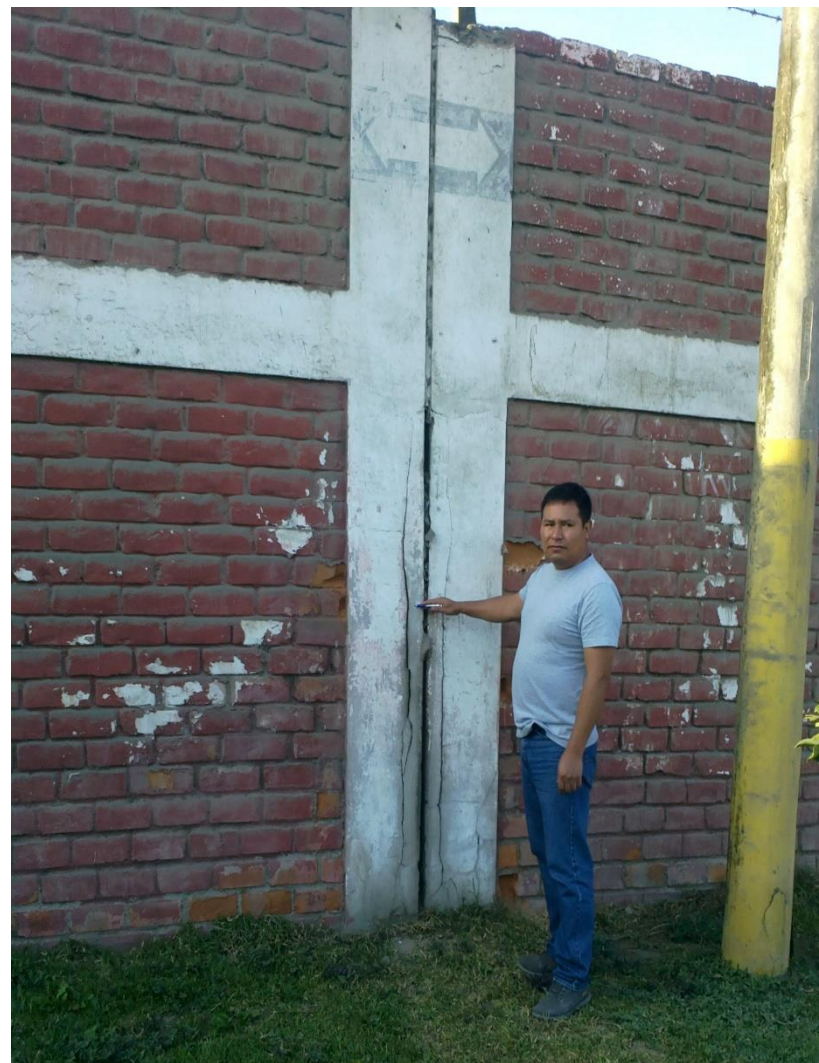
Figura 186. Grietas en columnas.

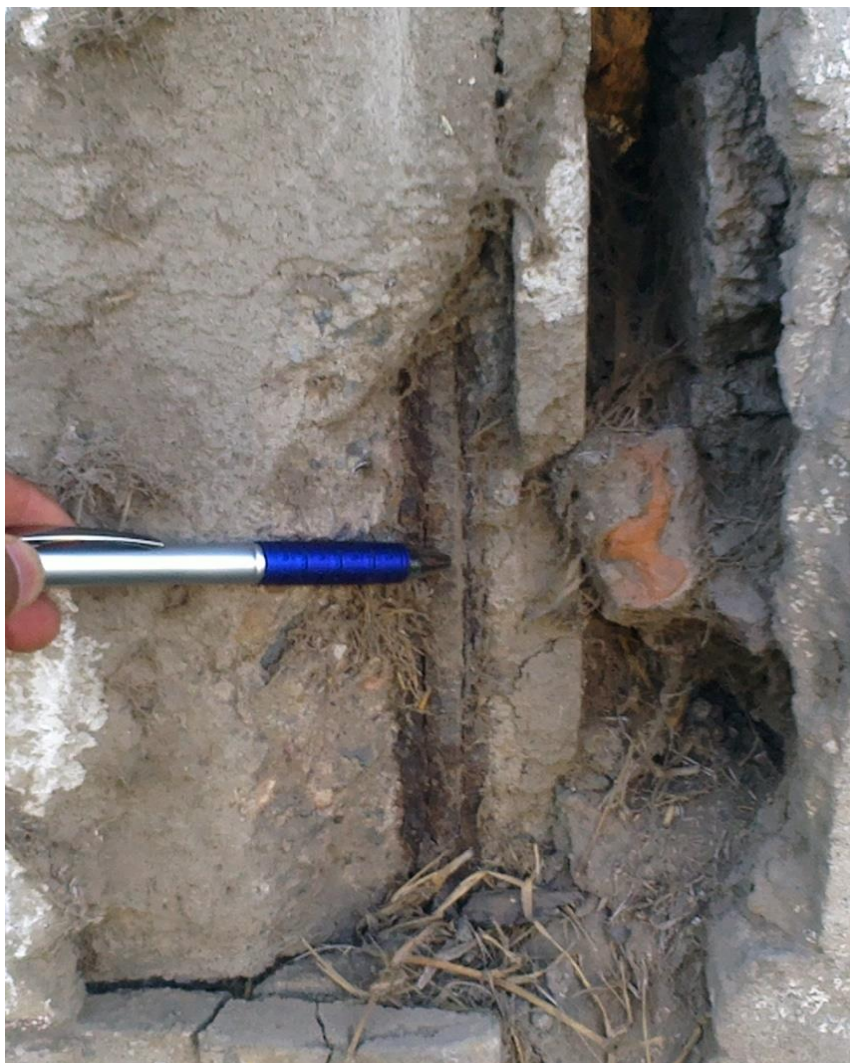
Figura 187. Corrosión del acero de refuerzo en columna.

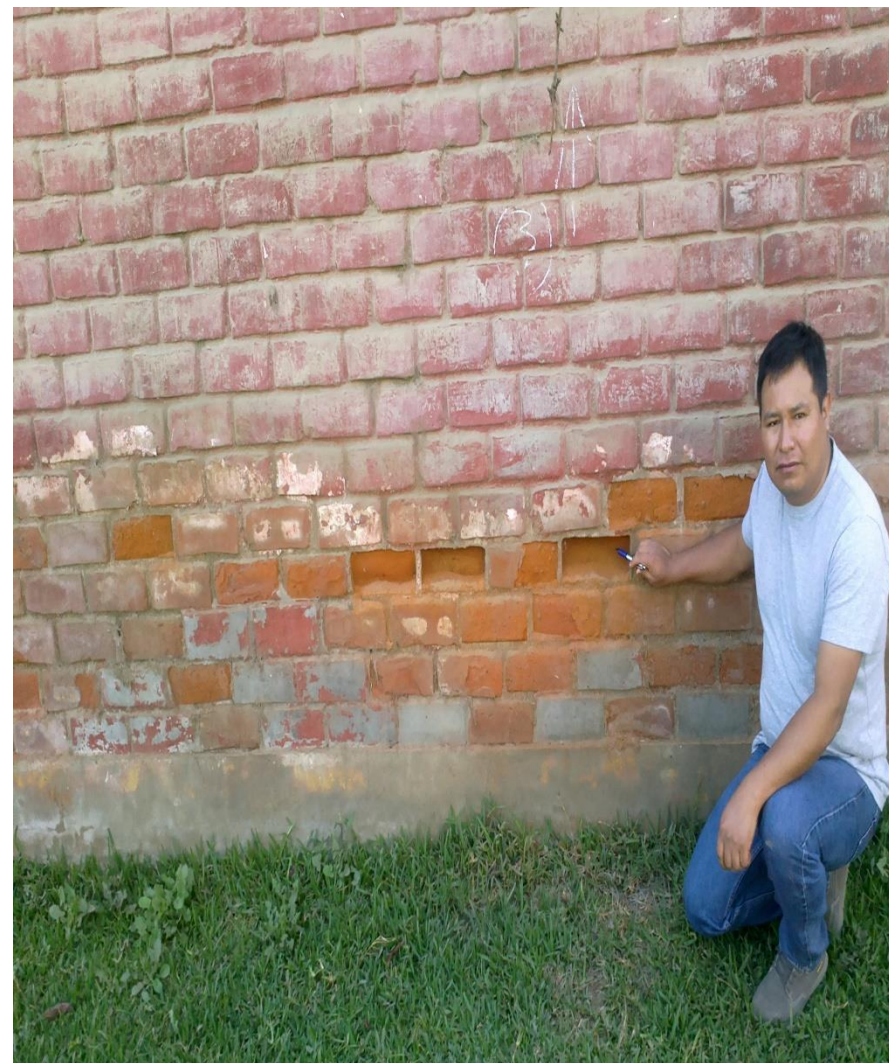
Figura 188. Disgregamiento de las unidades de albañilería en el muro de albañilería confinada.
