UNIVERSIDAD CATÓLICA LOS ÁNGELES
CHIMBOTE

DETERMINACIÓN Y EVALUACIÓN DE LAS
PATOLOGÍAS DEL CONCRETO EN SOBRECIMENTOS,
COLUMNAS, VIGAS, MUROS DE CONCRETO Y DE
ALBAÑILERÍA CONFINADA EN EL CERCO DE LA
INSTITUCIÓN EDUCATIVA 7221 LA RINCONADA
UBICADA EN EL SECTOR DE PAMPLONA ALTA,
DISTRITO DE SAN JUAN DE MIRAFLORES, PROVINCIA
DE LIMA, DEPARTAMENTO DE LIMA- OCTUBRE, 2019.

TESIS PARA OPTAR EL TÍTULO
PROFESIONAL DE INGENIERO CIVIL

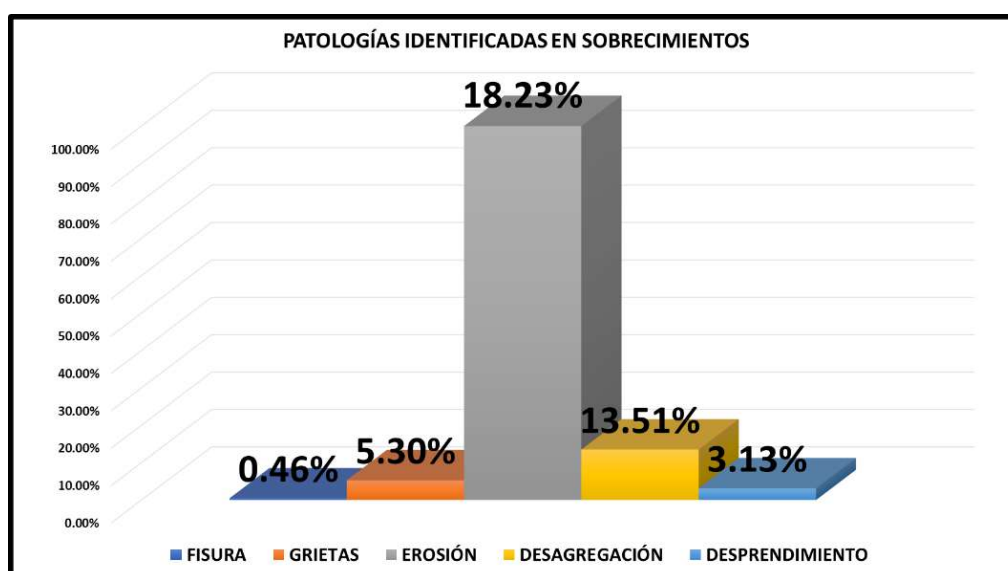
Gráfico 3: porcentaje de áreas afectadas en sobrecimientos.
Fuente elaboración propia 2019.

Los resultados obtenidos se pueden apreciar en el gráfico 3 donde se visualiza la patología que predomina más en los sobrecimientos que es la erosión con un 18.23%, la desagregación con un 13.51%, grietas con un 5.30%, desprendimientos con un 3.13%, y por último las fisuras con un 0.46%.

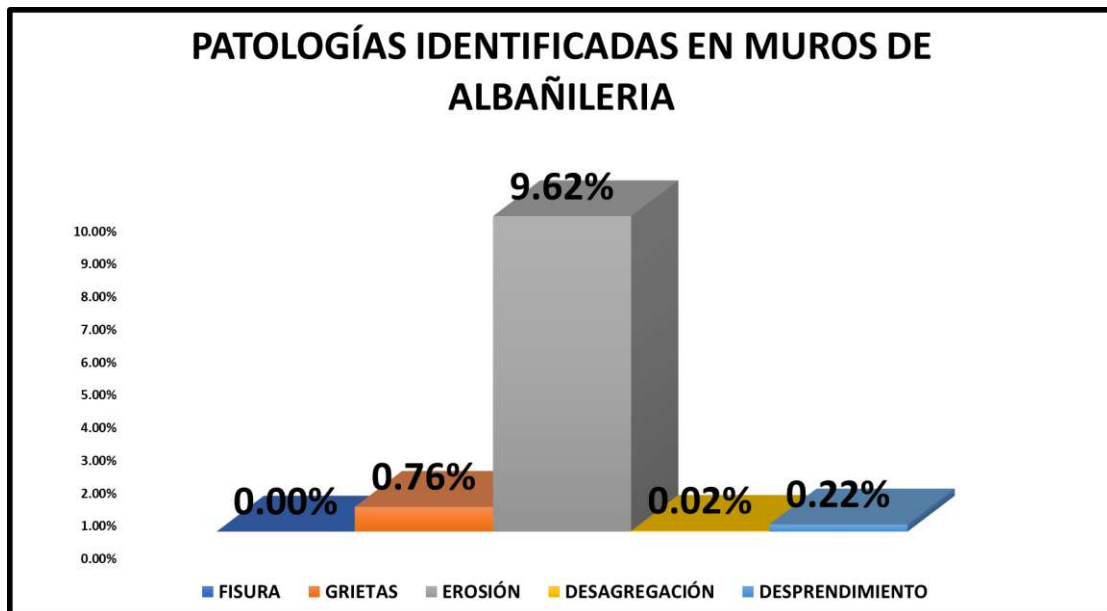
Gráfico 4: porcentaje de áreas afectadas en muros de albañilería.
Fuente de elaboración propia 2019.

MUROS DE ALBAÑILERÍA					
AREA TOTAL DEL MURO DE ALBAÑILERÍA SIN PATOLOGÍAS (m2)	PATOLOGÍAS	AREA AFECTADA (m2)	AREA TOTAL (%)	AREA TOTAL (m2)	AREA AFECTADA (%)
93.44	FISURA	0.00	0.00%	55.94	59.87%
	GRIETAS	3.98	0.76%		
	EROSIÓN	50.69	9.62%		
	DESAGREGACIÓN	0.12	0.02%		
	DESPRENDIMIENTO	1.15	0.22%

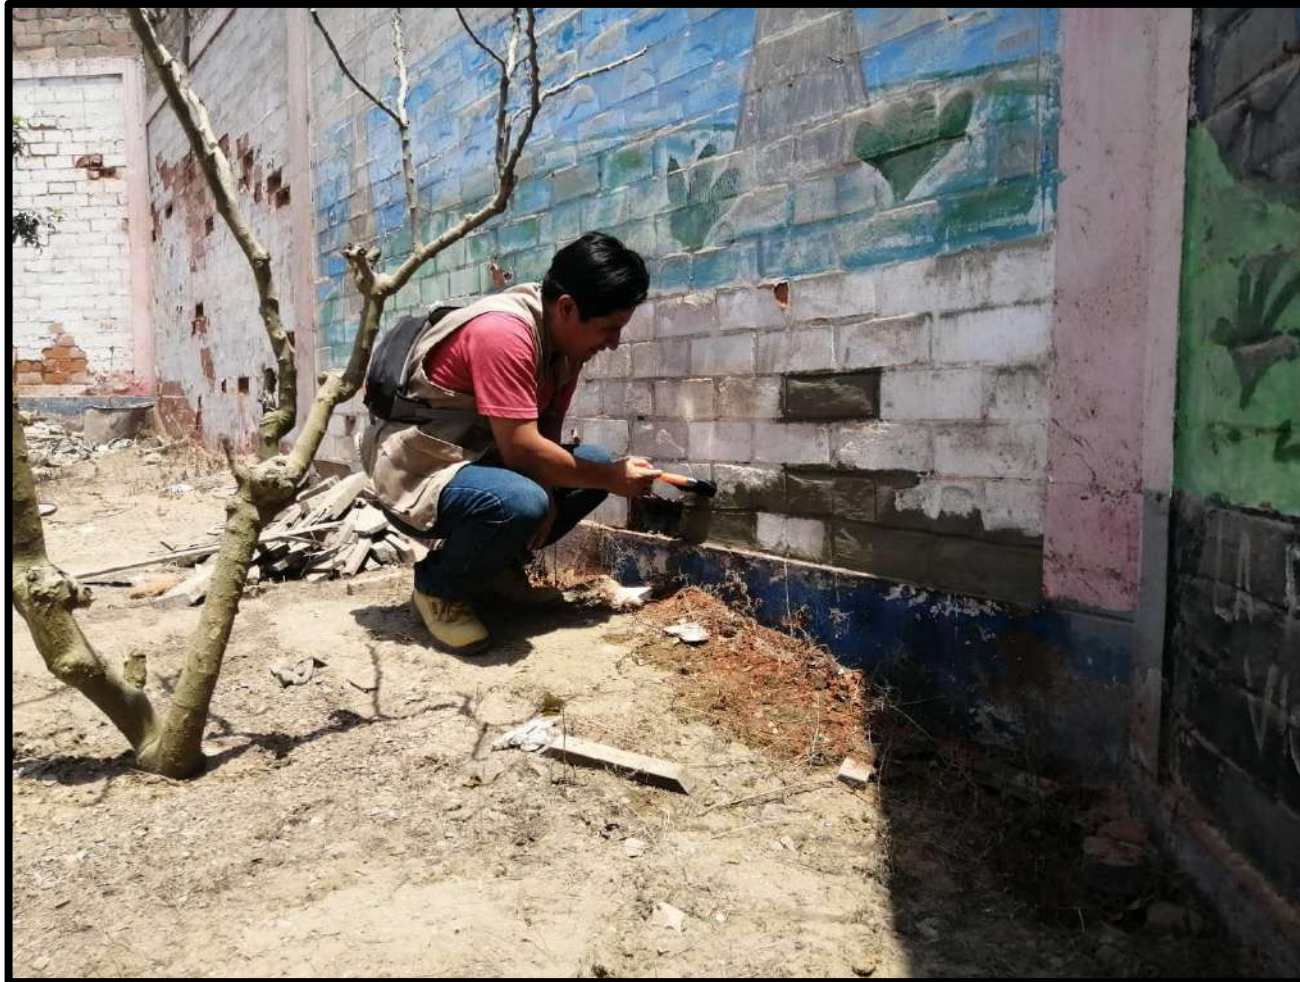
Curado del mortero de reparación luego de 2 horas.

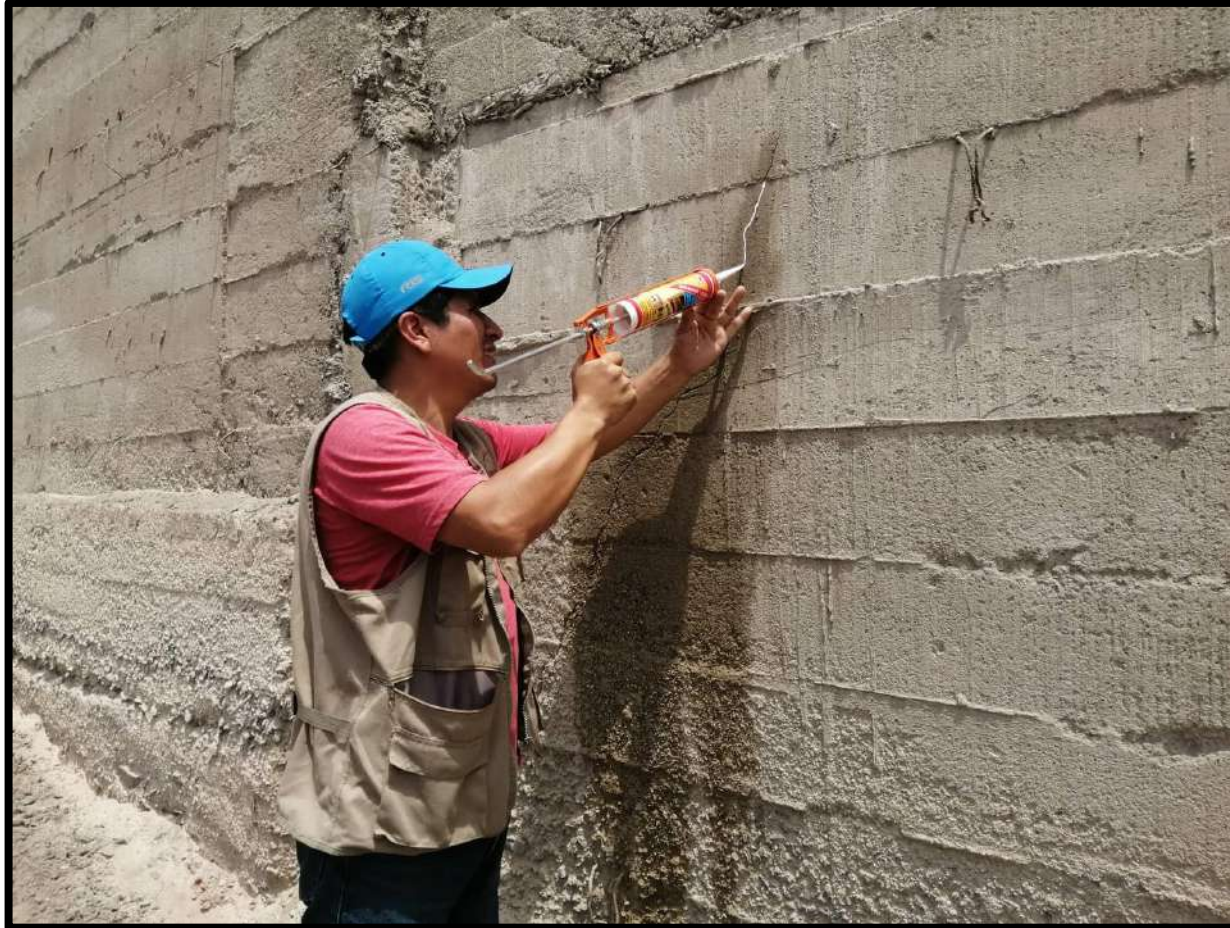
Reparación de grieta con sellante acrílico para fisuras y grietas.

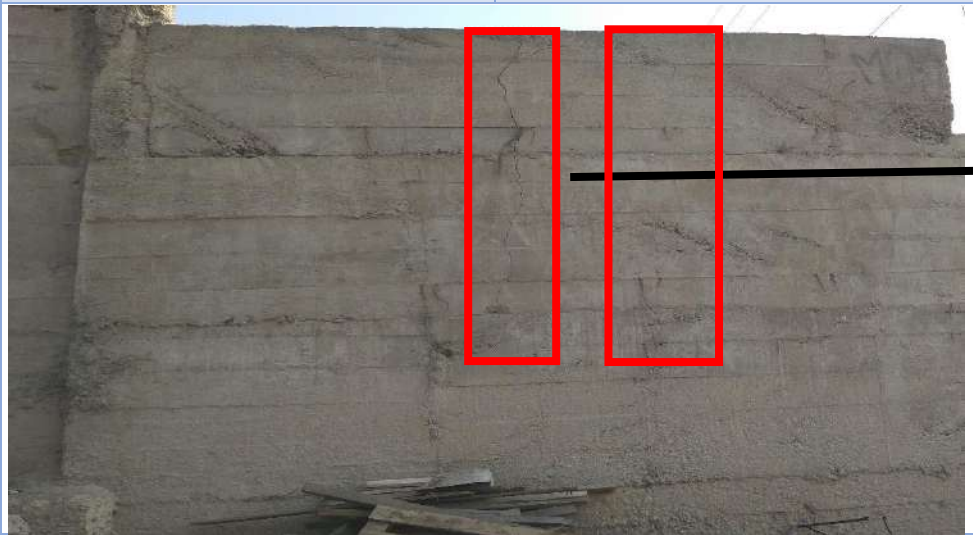
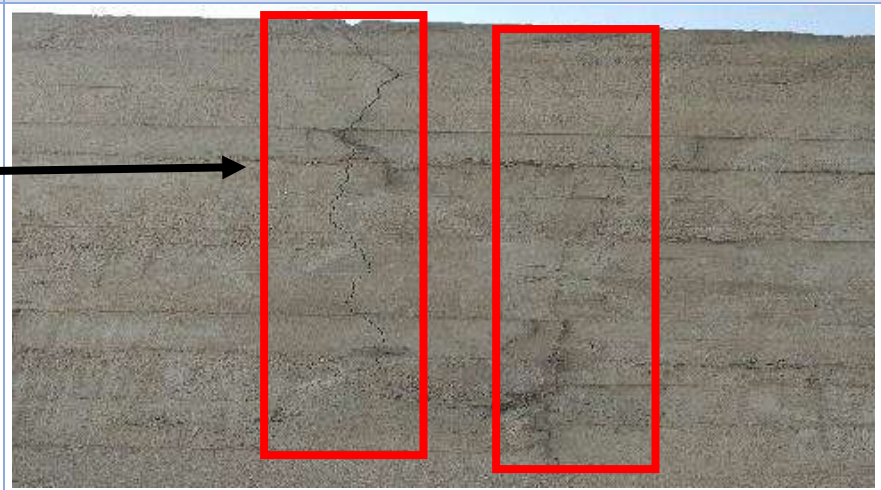
Patologías encontradas	Grietas	Imágenes cercanas

Grieta	
Descripción	Causas	Reparación	Recomendación
<p>Grietas verticales, el área de la grieta es de 1.28m², el espesor de grieta es de 4 mm de las cuales demanda un nivel de severidad alto.</p>	<p>Exceso en su capacidad portante, existe compresión por aplastamiento del propio material y ruptura a la atracción.</p>	<p>Requiere apuntalamiento del muro y su posterior demolición.</p>	<p>Un mejor diseño tomando en cuenta la capacidad portante del suelo y su peso específico.</p>
