UNIVERSIDAD CATÓLICA LOS ÁNGELES
CHIMBOTE

DETERMINACIÓN Y EVALUACIÓN DE LAS PATOLOGÍAS
DEL CONCRETO EN SOBRECIMIENTOS, COLUMNAS,
VIGAS Y MUROS DE ALBAÑILERÍA CONFINADA DEL
CERCO DE LA INSTITUCIÓN EDUCATIVA N° 88016 JOSÉ
GÁLVEZ EGÚSQUIZA, DISTRITO DE CHIMBOTE,
PROVINCIA DEL SANTA, REGIÓN ÁNCASH, OCTUBRE -
2019

**TESIS PARA OPTAR EL TÍTULO PROFESIONAL DE
INGENIERO CIVIL**

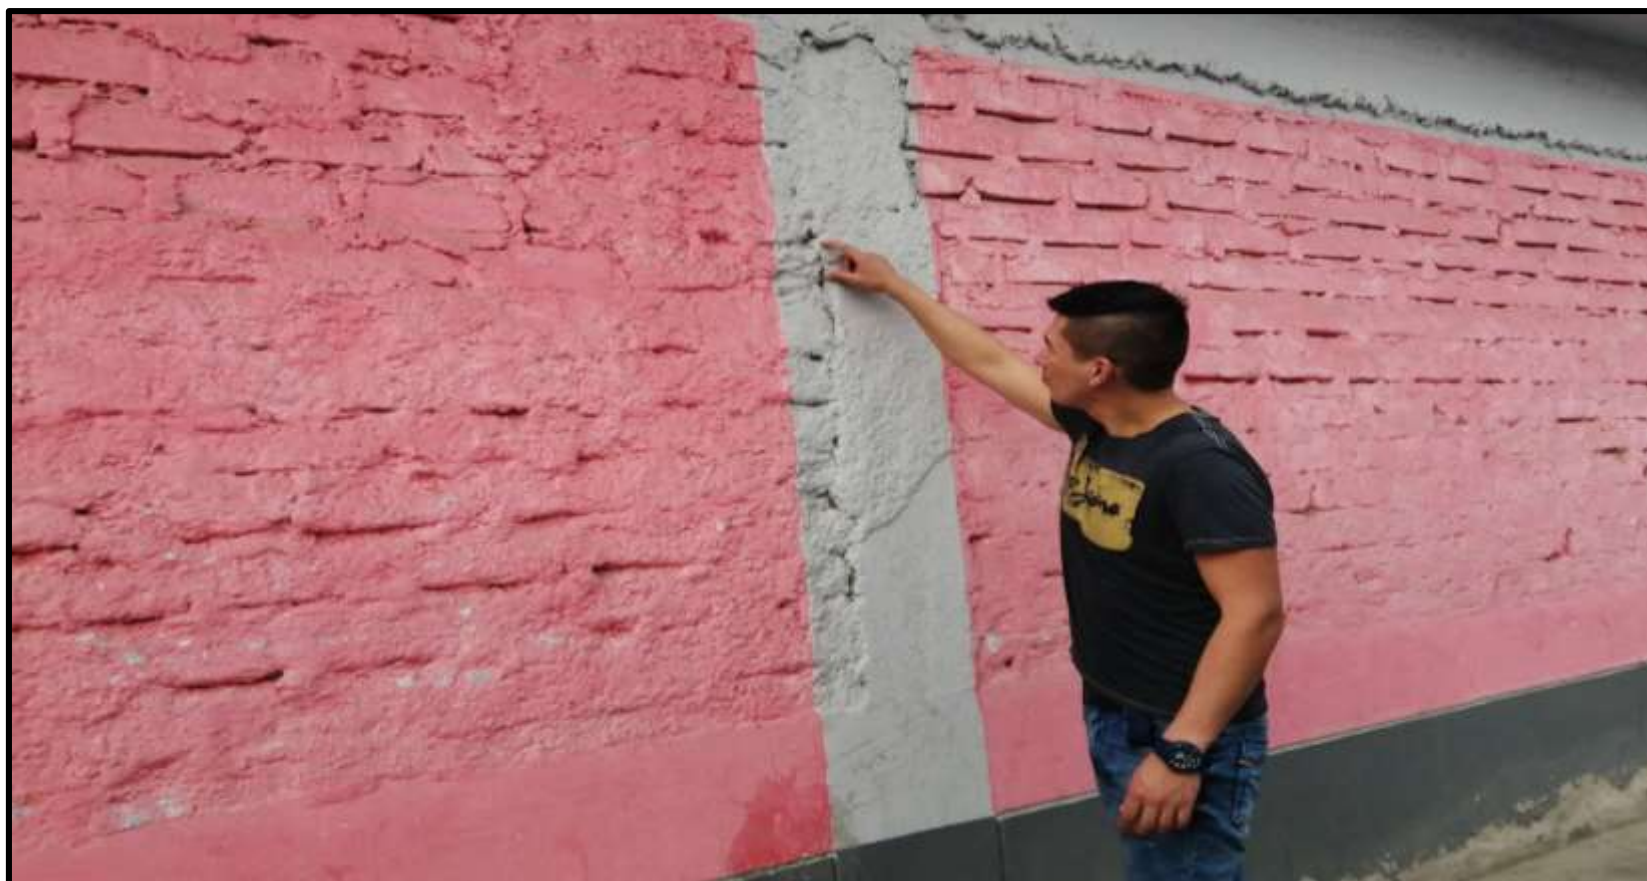
Imagen 7: Verificación de la Patología Grieta presente en la Columna de la Unidad Muestral 05 de la Institución Educativa N° 88016 José Gálvez Egúsquiza.

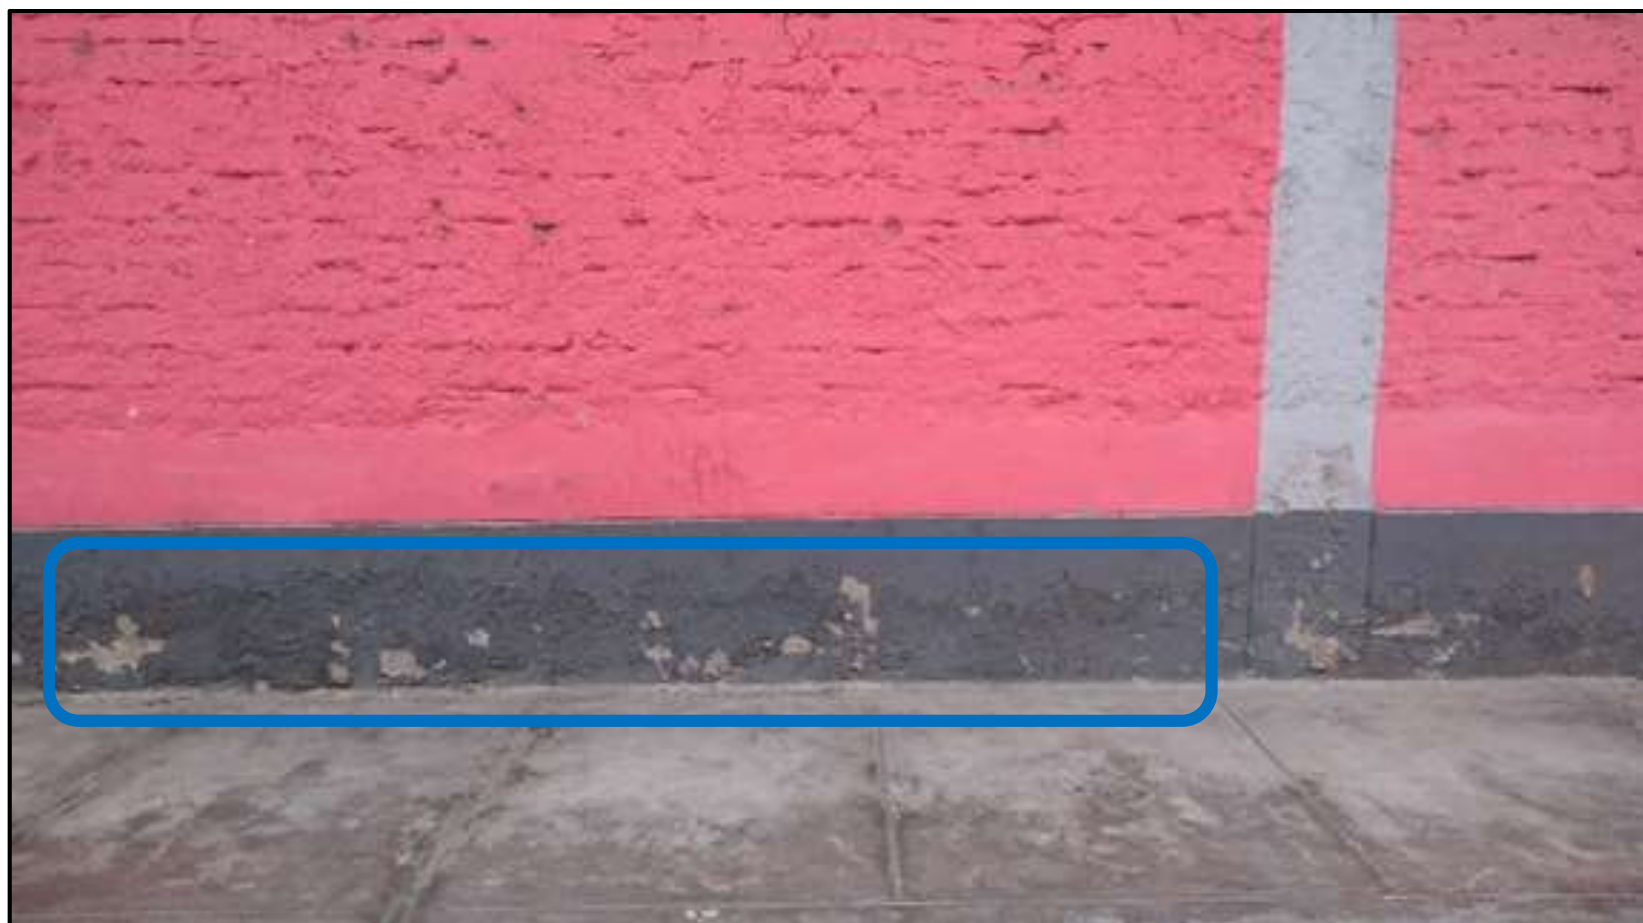
Imagen 8: Patología Erosión presente en el Sobrecimiento de la Unidad Muestral 03 de la Institución Educativa N° 88016 José Gálvez Egúsquiza.

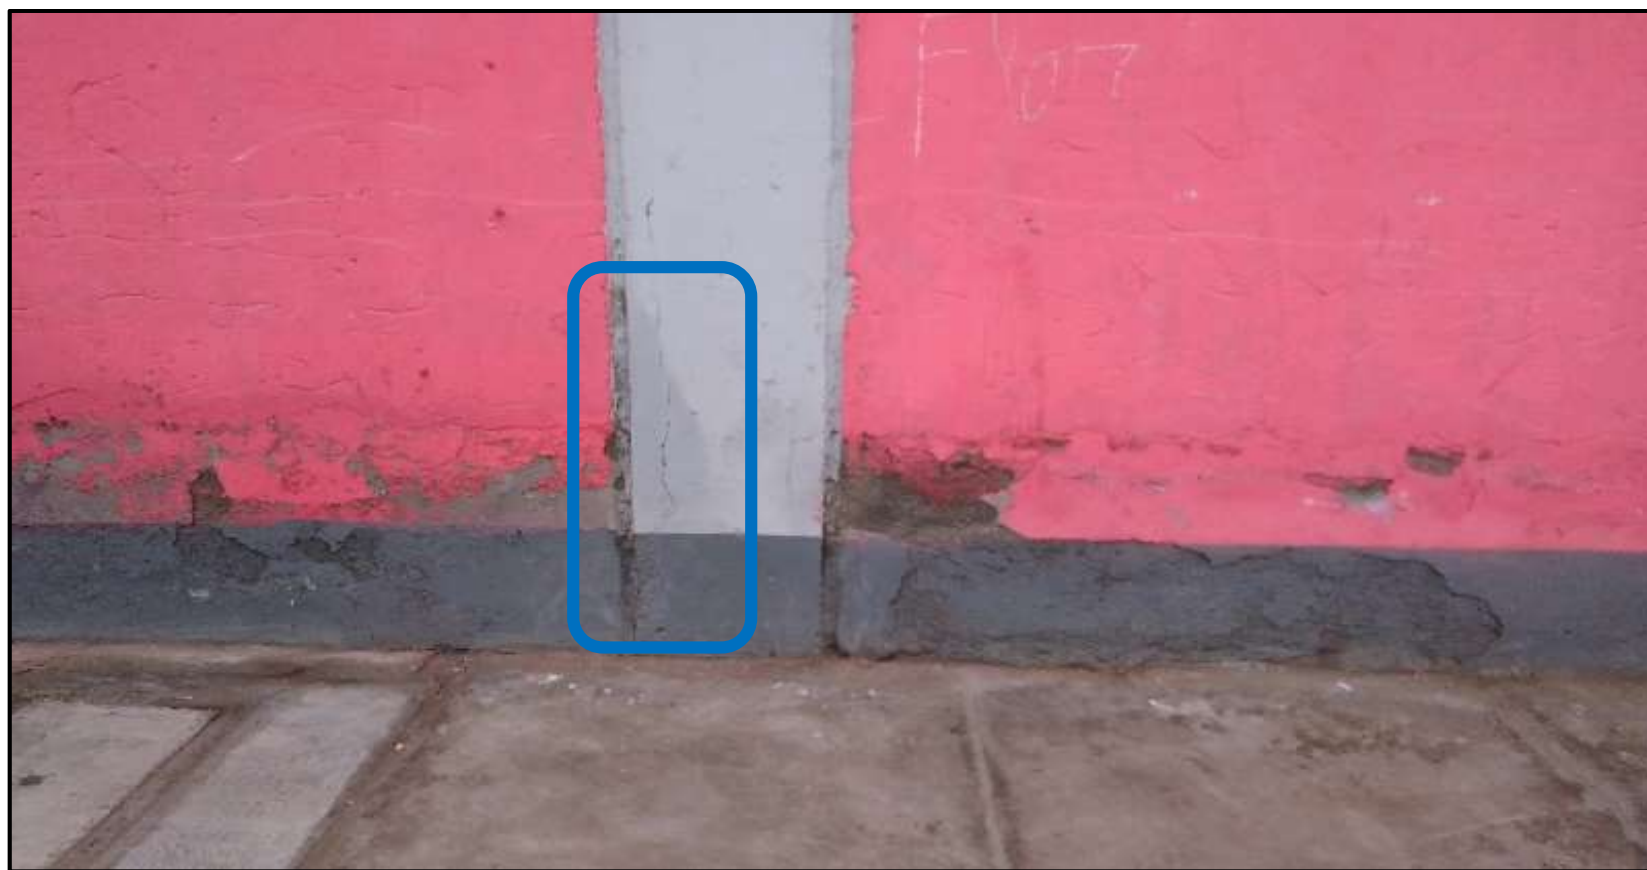
Imagen 11: Patología Grieta presente en la Columna de la Unidad Muestral 08 de la Institución Educativa N° 88016 José Gálvez Egúsquiza.

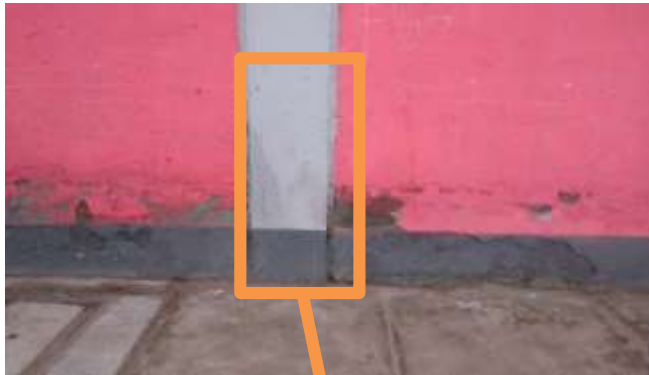
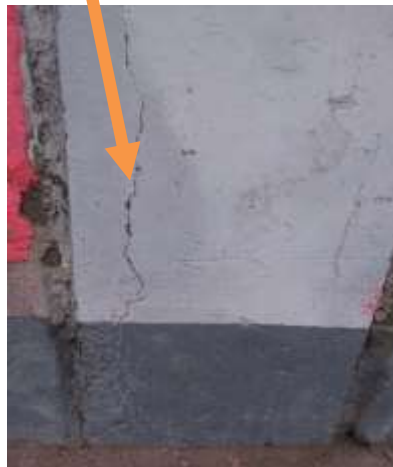
Patología: Grieta

- **Descripción:** Se aprecia una grieta presente en la columna, estas son aberturas longitudinales, verticales y/o diagonales.

- **Posibles Causas:** Asentamientos diferenciales de los cimientos, Falta de adherencia del revestimiento con el elemento estructural.
