DETERMINACIÓN Y EVALUACIÓN DE LAS  
PATOLOGÍAS DEL CONCRETO EN COLUMNAS, VIGAS  
SOBRECIMENTOS Y MUROS DE ALBAÑILERÍA DEL  
CERCO UBICADO EN LA MANZANA E LOTE 1 DEL  
PUEBLO JOVEN DOS DE MAYO, DISTRITO DE  
CHIMBOTE, PROVINCIA DEL SANTA, REGIÓN  
ÁNCASH, OCTUBRE – 2019

**TESIS PARA OPTAR EL TÍTULO PROFESIONAL DE  
INGENIERO CIVIL**

PARIMANGO ZAPATA, JULIO CESAR

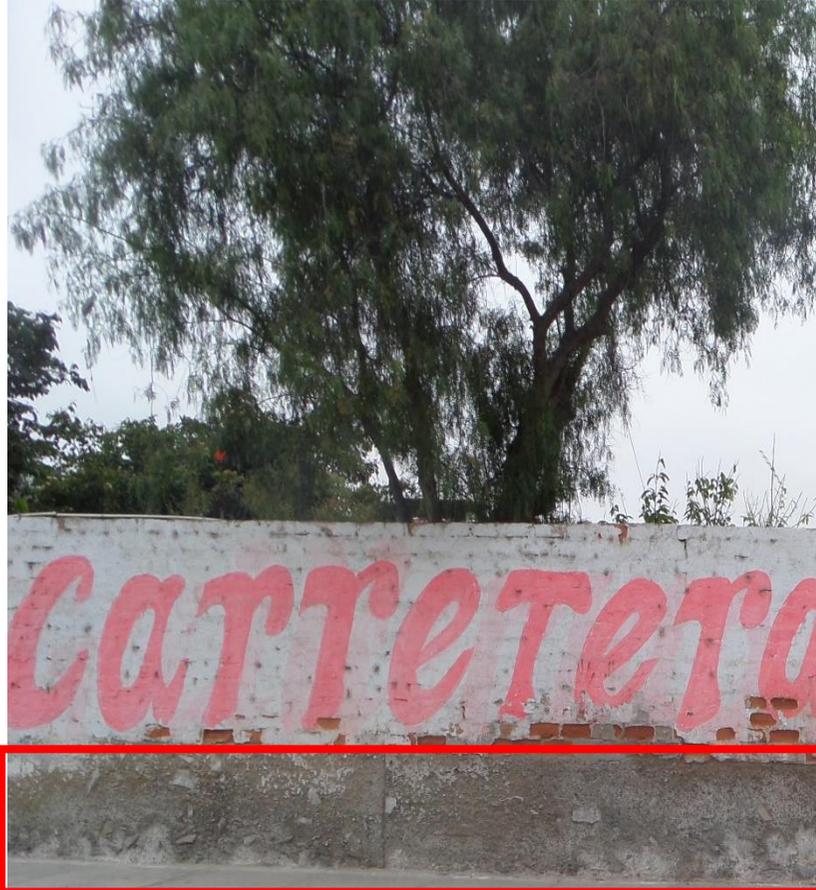
**EFLORESCENCIA - (AREA QUE AFECTA = 11.07 m<sup>2</sup> / 10.85%)**

**Descripción:** La eflorescencia se está presentando en forma de manchas o escarchas en la superficie del sobrecimiento hasta una altura de 70cm.

**Causa:** Esta patología se dio por las sales en los áridos, del agua del suelo que contienen sulfatos, nitratos y cloruros los cuales por humedad capilar ascendente ingresan por los poros del concreto y se expulsan a la superficie de albañilería activando también las sales que están en los mismos materiales produciendo así una reacción química.

Si las manchas los encontramos en los morteros de las juntas, estas son producidas por sales de carbonatos. La solución que se podría realizar para su limpieza es humedeciendo las juntas, previamente antes de un lavado con ácido clorhídrico, para después de su aplicación volver a lavar con agua a presión y así retirar los restos del ácido que pudieran quedar, secar con aire comprimido , resanar el área afectada con mortero hidrófugo impermeabilizante.

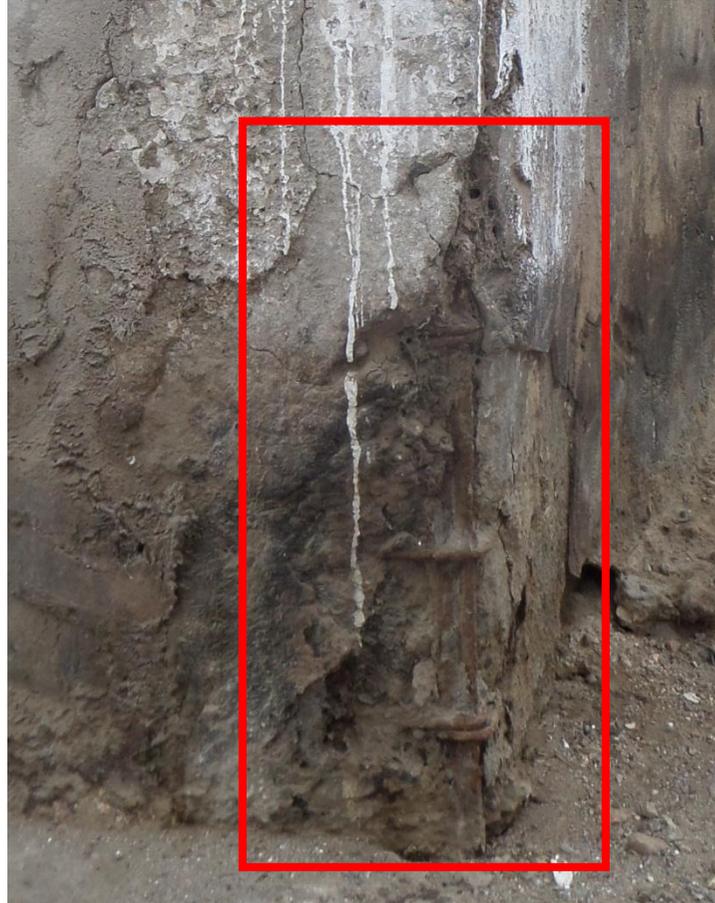
**CORROSION - (AREA QUE AFECTA = 0.33 m<sup>2</sup> / 0.32%)**

**Descripción:** Patología que se dio en la parte inferior de la columna con una altura de 60 cm.

**Causa:**

Finalmente emplear un concreto usando material hidrofugante, así mismo hacer uso de una baja relación a/c y brindar un espesor de recubrimiento (3cm mín.).

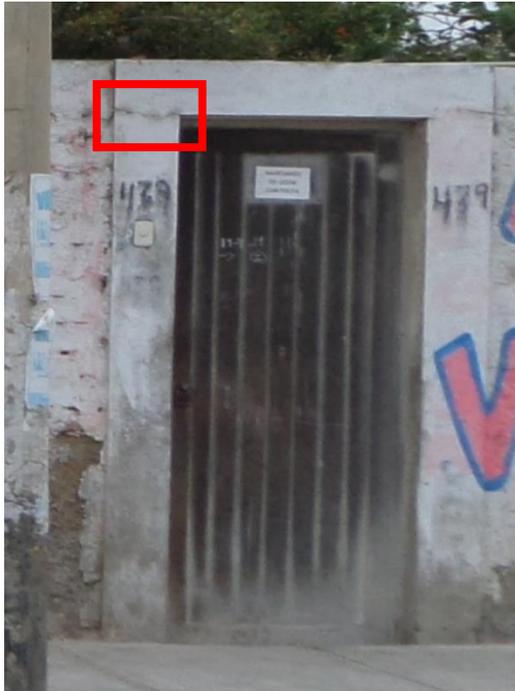
**FISURA - (AREA QUE AFECTA = 0.05 m<sup>2</sup> / 0.05%)**

**Descripción:** Las fisuras se están dando en la parte superior de la columna.

**Causa:** Esta patología se ha dado por tensiones de origen térmico, la cual se origina por las diferencias de temperatura dentro de una estructura de concreto armado, provocadas por partes de la estructura que pierden calor de hidratación a diferentes velocidades ocasionando cambios diferenciales de volumen.

**Reparación:** Si bien las fisuras son debido a movimientos que superan su resistencia se recomienda su reparación antes que complique a la estructura, esto se lleva a cabo mediante el picado de la zona afectada utilizando una espátula, limpiar y/o agrandar la abertura y aplicar una resina epoxi por inyección para aberturas de 1.0 mm, y si fuera necesario perforar a ambos lados de la longitud de la fisura y realizar costura con grapas de metal, y posteriormente el resane con un mortero de relación 1: 4 con una resistencia de 130kg/cm<sup>2</sup>, finalmente se pinta con una pintura impermeable.

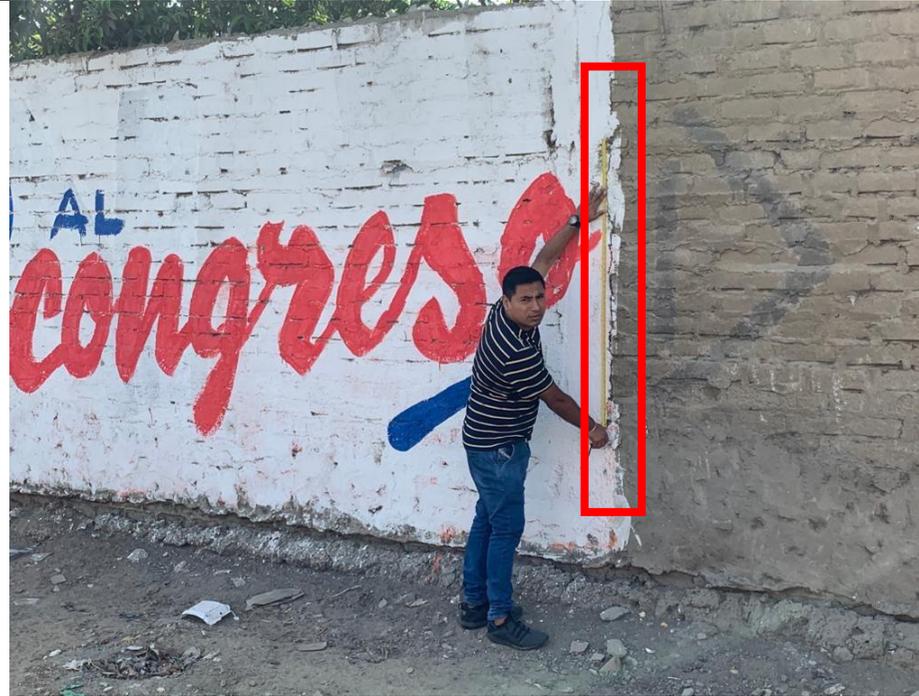
**GRIETA - (AREA QUE AFECTA = 0.67 m<sup>2</sup> / 0.66%)**

**Descripción:** La grieta se dio en la parte céntrica del muro, afectando desde la parte superior del muro hasta el centro o mitad del muro y la abertura atraviesa todo el espesor de las unidades de albañilería.

**Causa:**

<p><b>Reparación:</b> Se realiza la reparación mediante el picado a lo largo de la longitud de la grieta con 2 cm de más y con una profundidad de 5 cm centímetros, se debe limpiar antes manualmente o con aire a presión, luego se agrega un aditivo que adhiera el concreto antiguo con el concreto nuevo, se prepara un mortero de relación 1:4 (130kg/cm<sup>2</sup>) y se aplica por inyección a la grieta.</p> <p>Además otra manera de solucionar las grietas es agregando grapas de metal de forma perpendicular a la costura con platinas de acero inoxidable para evitar problemas futuros de corrosión.</p>
--	---

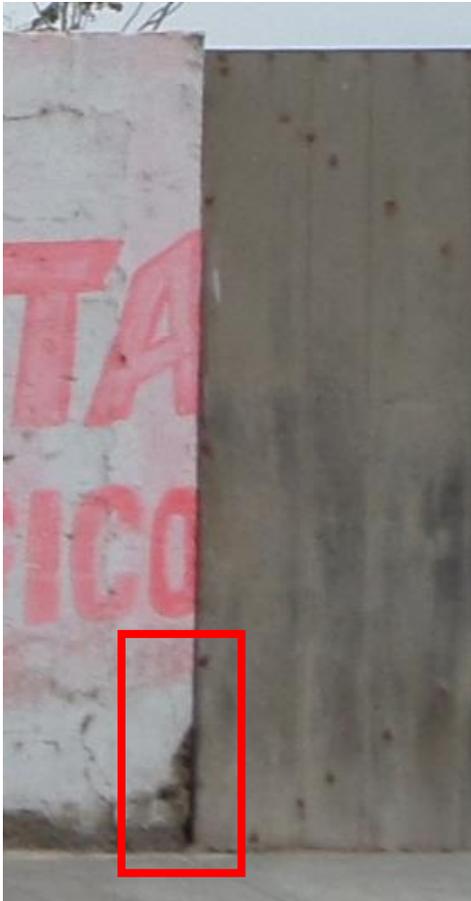
**DESPRENDIMIENTO - (AREA QUE AFECTA = 0.03 m<sup>2</sup> / 0.03%)**

**Descripción:** Se está desprendiendo una parte del concreto de recubrimiento de la columna.

**Causa:** Esta patología se dio porque el acero longitudinal de la columna está corroído, el cual ha perdido sus propiedades químicas y ha aumentado su volumen, generando esfuerzos internos en el concreto y éste al ser poco resistente a esfuerzos de tracción entonces se desprende parcial o totalmente.
