**DETERMINACIÓN Y EVALUACIÓN DE LAS  
PATOLOGÍAS DEL CONCRETO EN EL CANAL DE  
RIEGO DE SHIRARURI, DISTRITO DE  
PARIAHUANCA, PROVINCIA DE CARHUAZ,  
DEPARTAMENTO DE ANCASH - 2019**

**TESIS PARA OPTAR EL TÍTULO PROFESIONAL  
DE INGENIERO CIVIL.**

**VILLACORTA CAMONES, HECTOR BASILIO  
ORCID ID: 0000-0001-5890-7244**

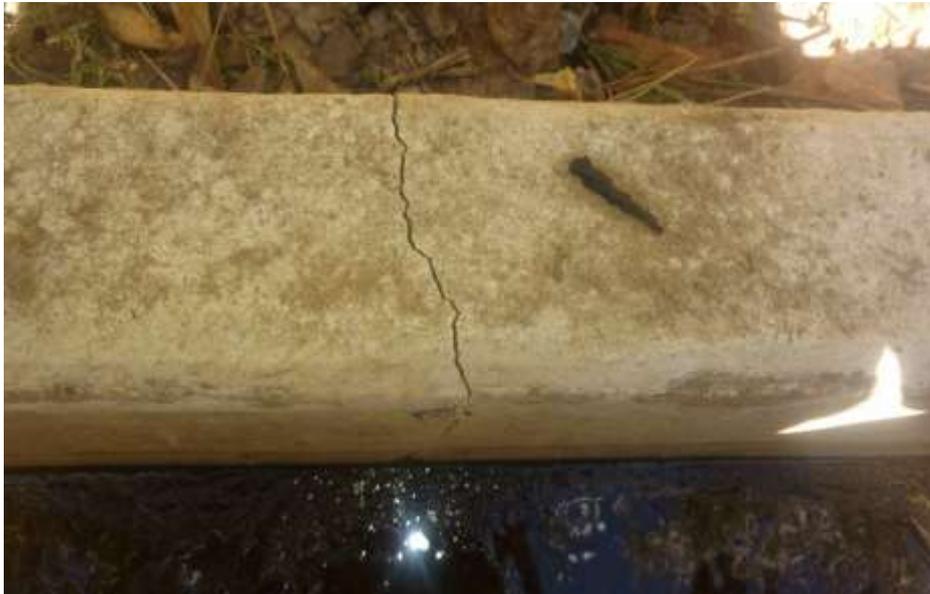
### GRIETA PRODUCIDA EN EL CANAL

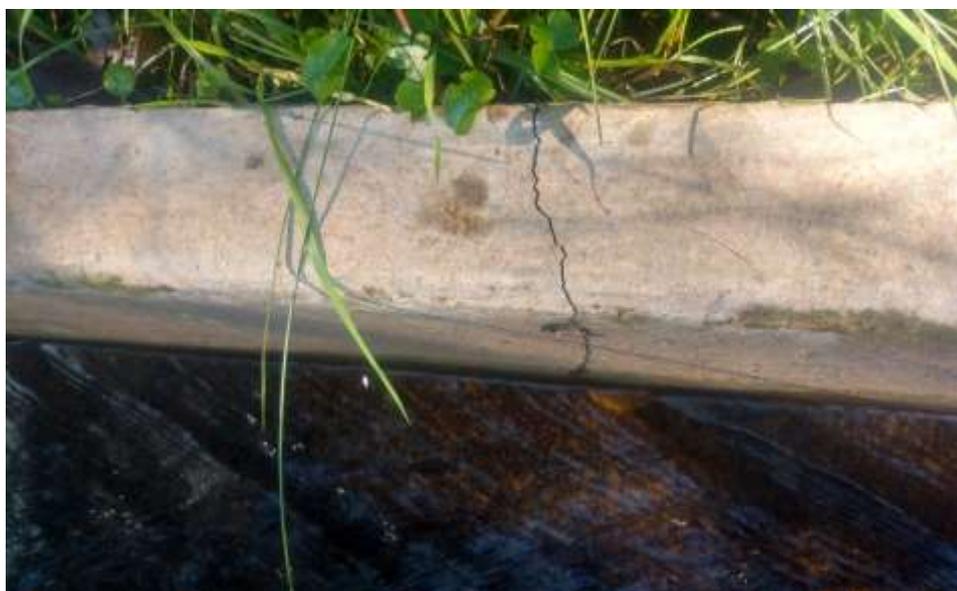
LA GRIETA CAUSADA POR EL EMPUJE DE LA RAIZ DE UN ARBOL

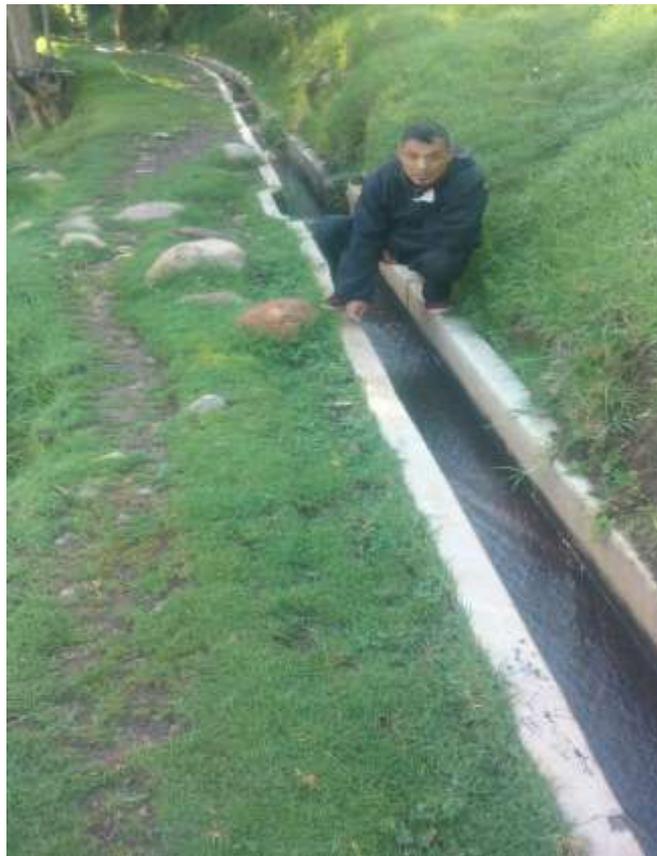
## VISTA PANORÁMICA DEL CANAL Y PA PARTE MÁS CRÍTICA

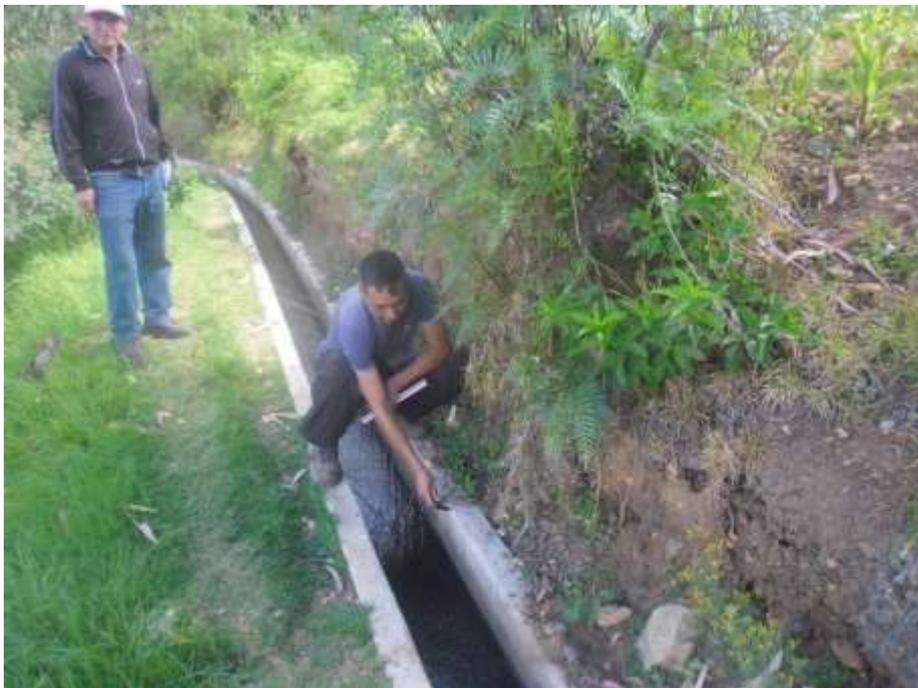
MEDICIÓN DE LAS FISURAS EN EL CONCRETO

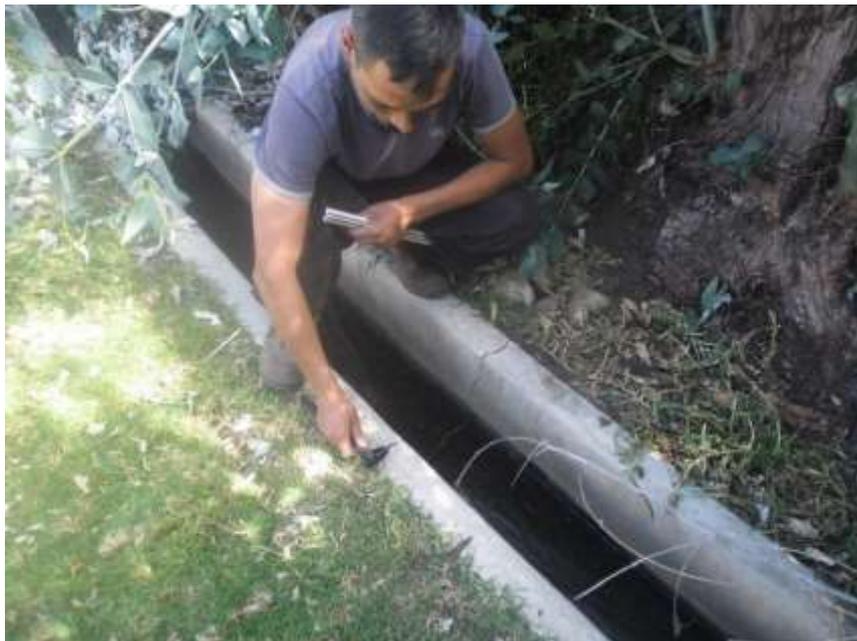
## MEDICIÓN DE LA ABERTURA DE LA GRIETA

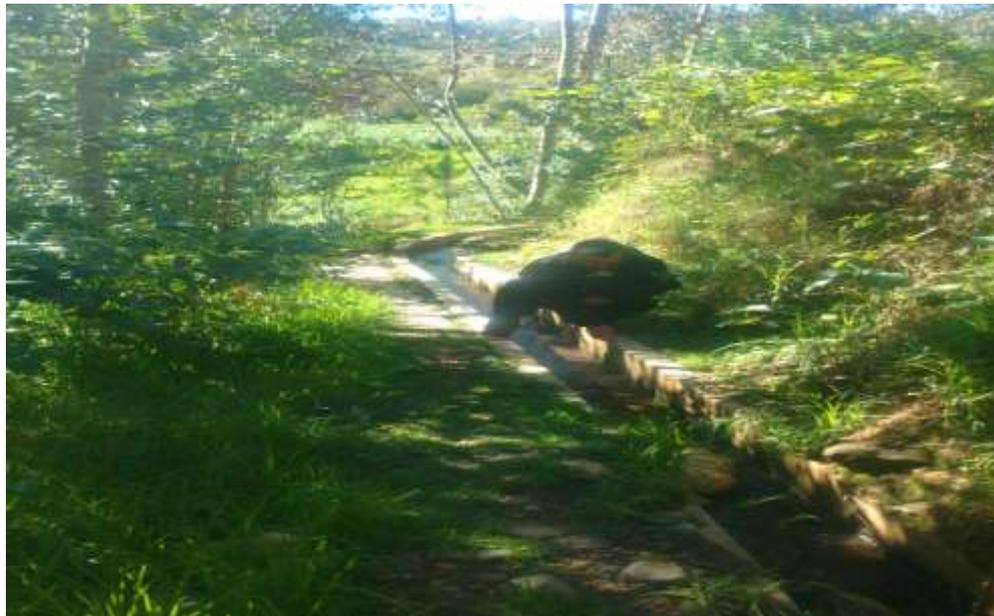
## TRAMO DONDE SE OBSERVA FISURAS

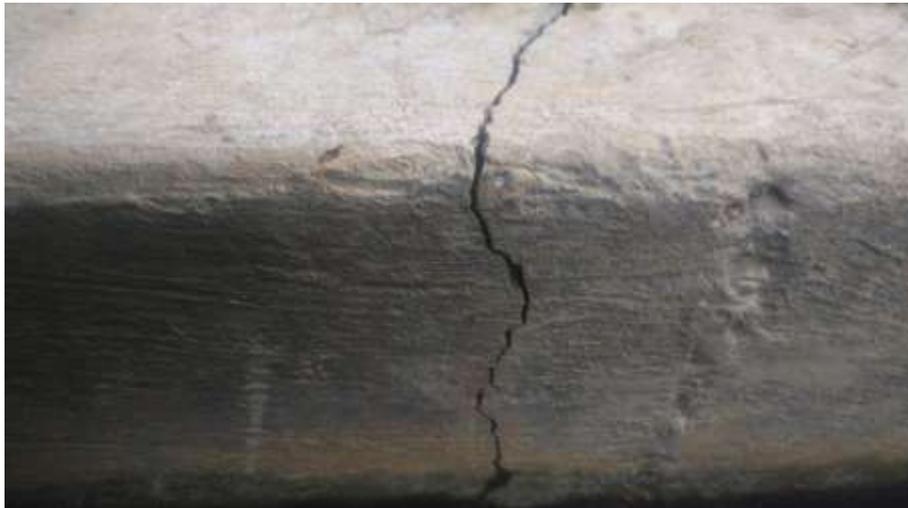
**GRIETA CON NIVEL DE SEVERIDAD MODERADO**
