UNIVERSIDAD CATÓLICA LOS ÁNGELES
CHIMBOTE

**DETERMINACIÓN Y EVALUACIÓN DE LAS
PATOLOGÍAS DEL CONCRETO EN EL CANAL DE
RIEGO LLULLUCACHI ENTRE LAS PROGRESIVAS
(0+000KM A 1+000KM) DEL SECTOR DE
LLULLUCACHI, DISTRITO DE TICAPAMPA,
PROVINCIA DE RECUAY, DEPARTAMENTO DE
ANCASH - 2019**

**TESIS PARA OPTAR EL TÍTULO DE PROFESIONAL
DE INGENIERA CIVIL**

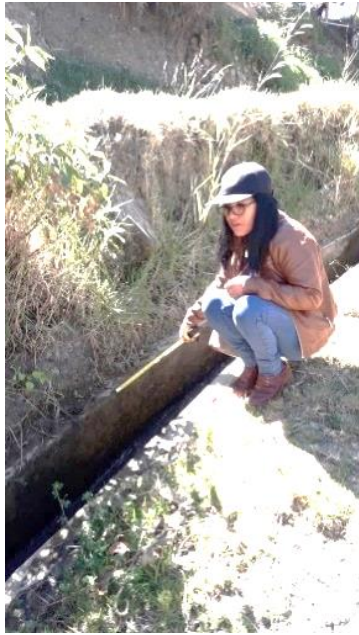
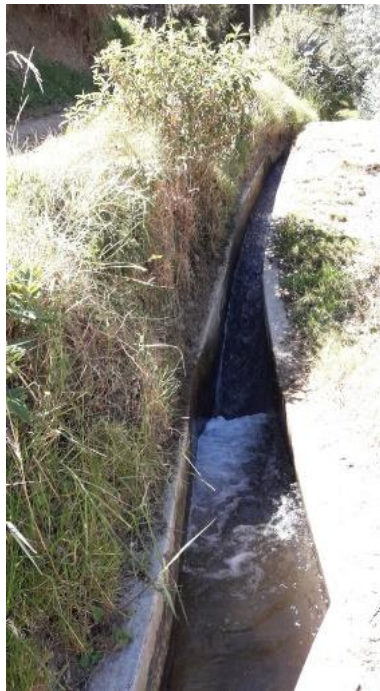
Interpretación: La Unidad Muestral N° 1, presenta el 14.87% de área afectada, determinándose que el Margen derecho hay mayor daño por la patología: Grieta.

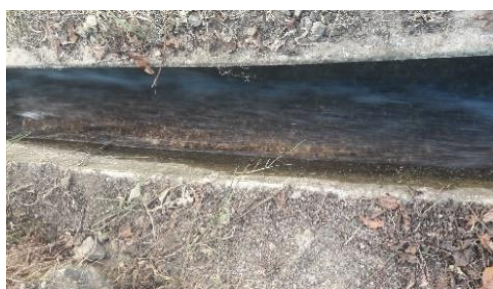
Interpretación: La Unidad Muestral N° 2, presenta el 15.38% de área afectada, determinándose que el Margen derecho hay mayor daño por la patología: Fisura.

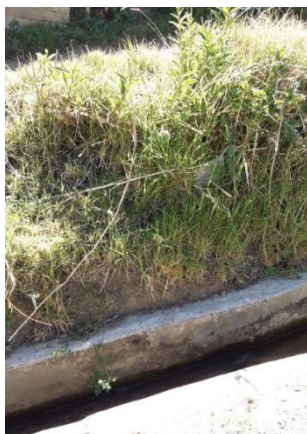
Interpretación: La Unidad Muestral N° 3, presenta el 10.26% de área afectada, determinándose que el Margen derecho hay mayor daño por la patología: Fisura.

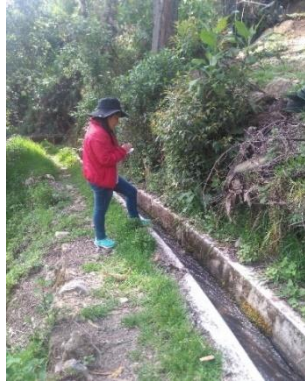
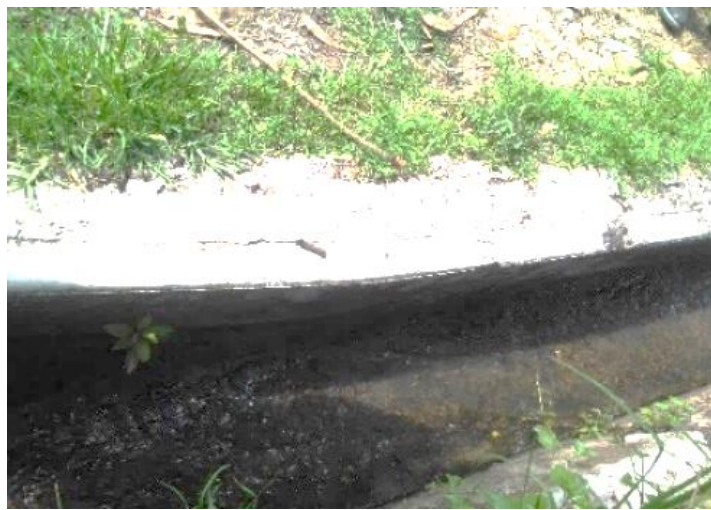
Interpretación: La Unidad Muestral N° 4, presenta el 7.35% de área afectada, determinándose que el Margen derecho hay mayor daño por la patología: Grieta.

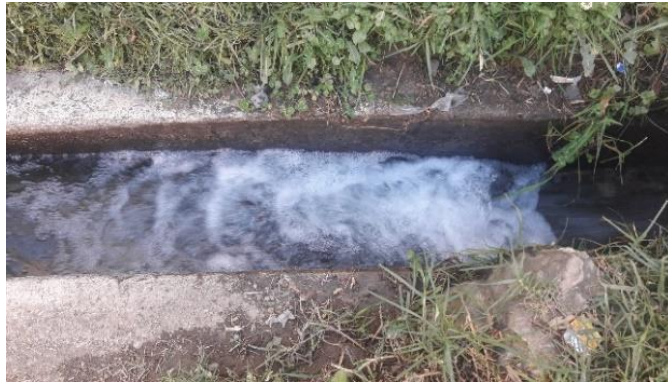
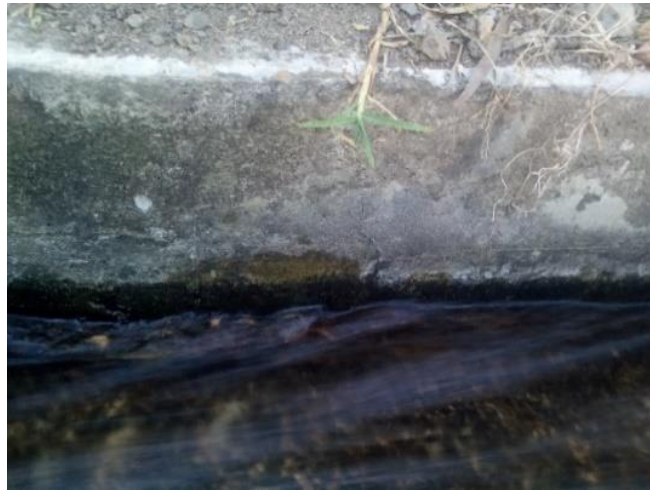
Interpretación: La Unidad Muestral N° 5, presenta el 4.02% de área afectada por Grieta y el 14.53% de área afectada por Eflorescencia, determinándose que el Margen derecho y Margen Izquierdo, presentan grietas y fondo de canal sedimentación.

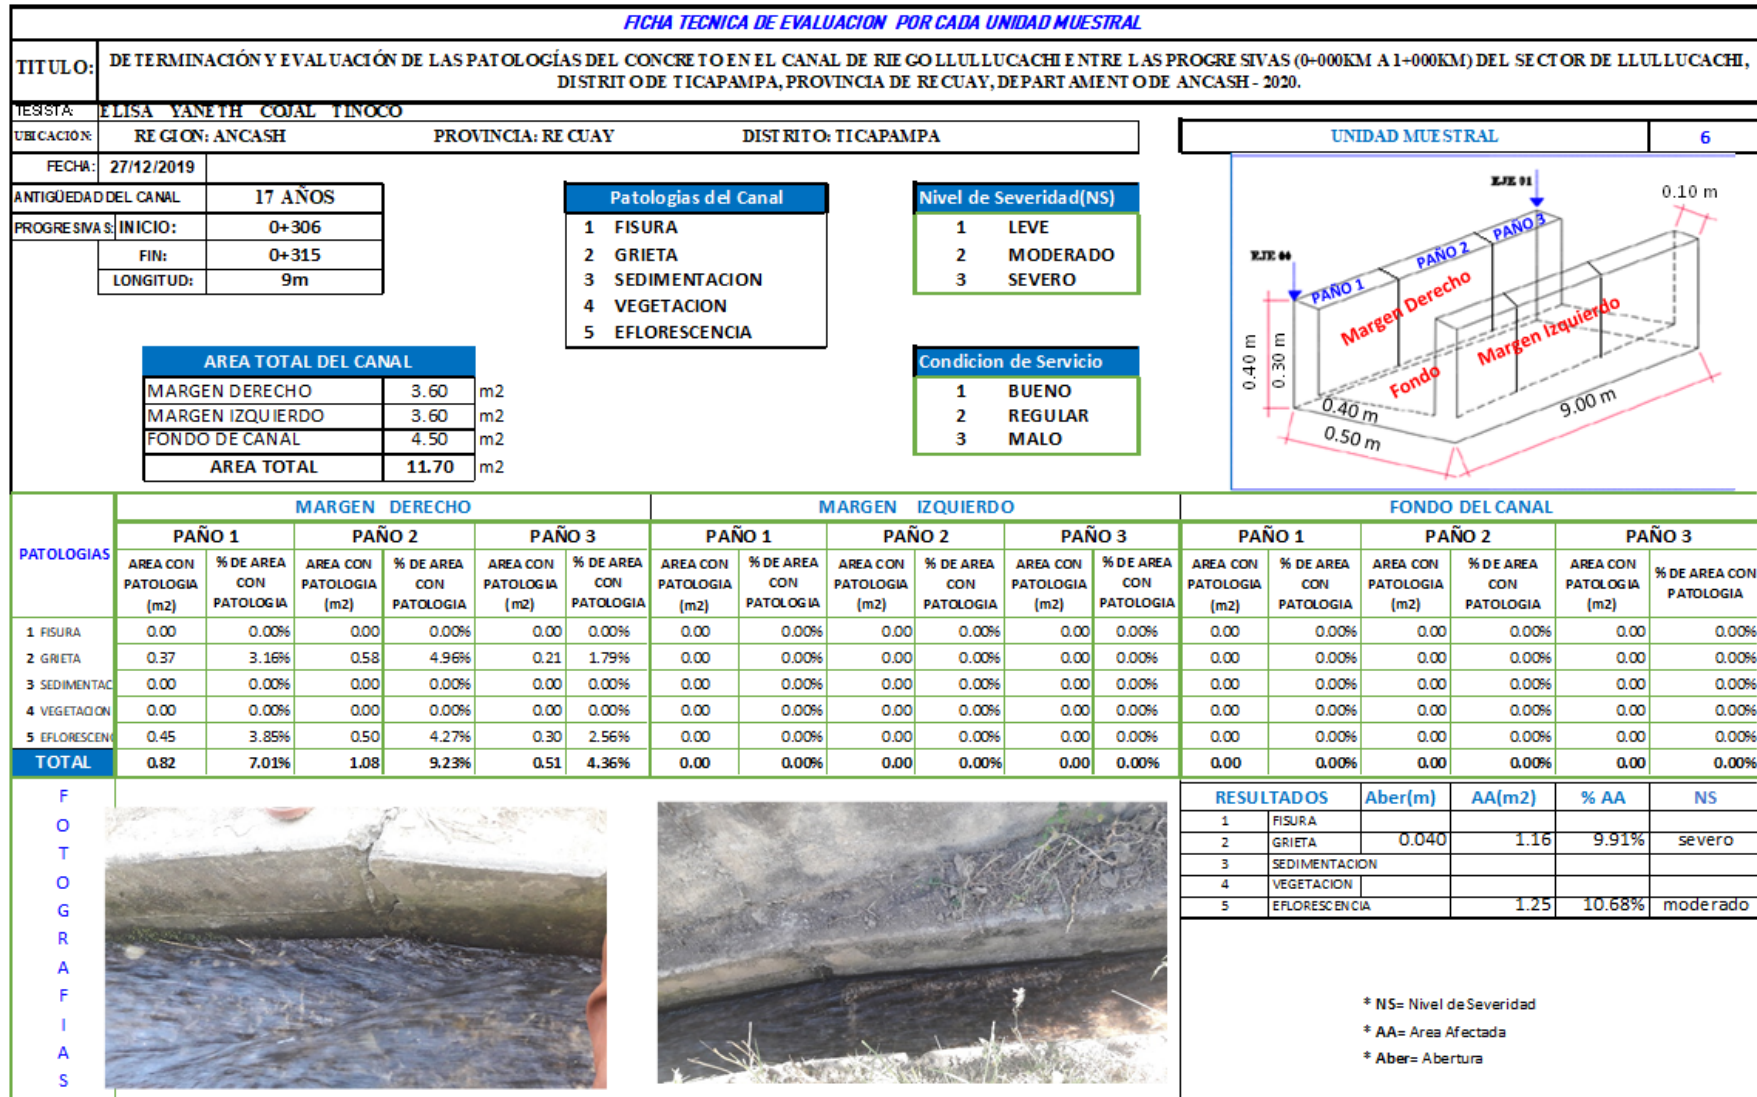
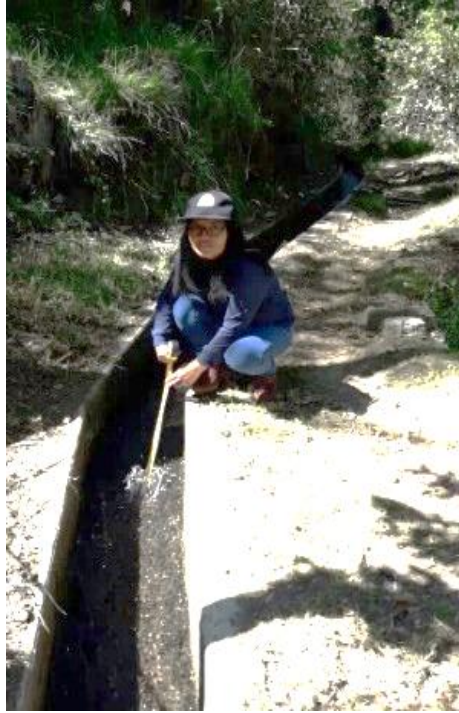
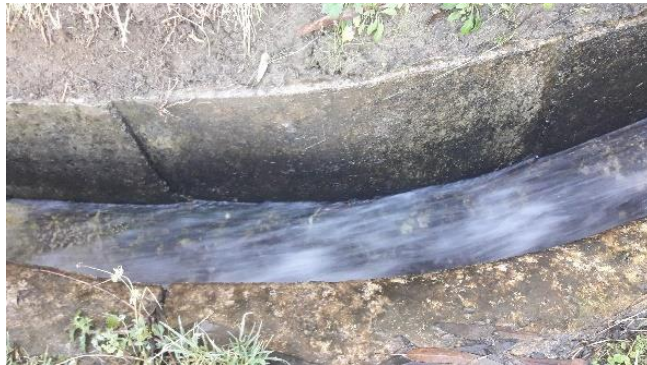
Gráfico N°16: Unidad Muestral Evaluada N°6

Interpretación: La Unidad Muestral N° 6, presenta el 9.91% de área afectada por Grieta y el 10.68% de área afectada por Eflorescencia, determinándose que el Margen derecho y Margen Izquierdo, presentan grietas y fondo de canal sedimentación.

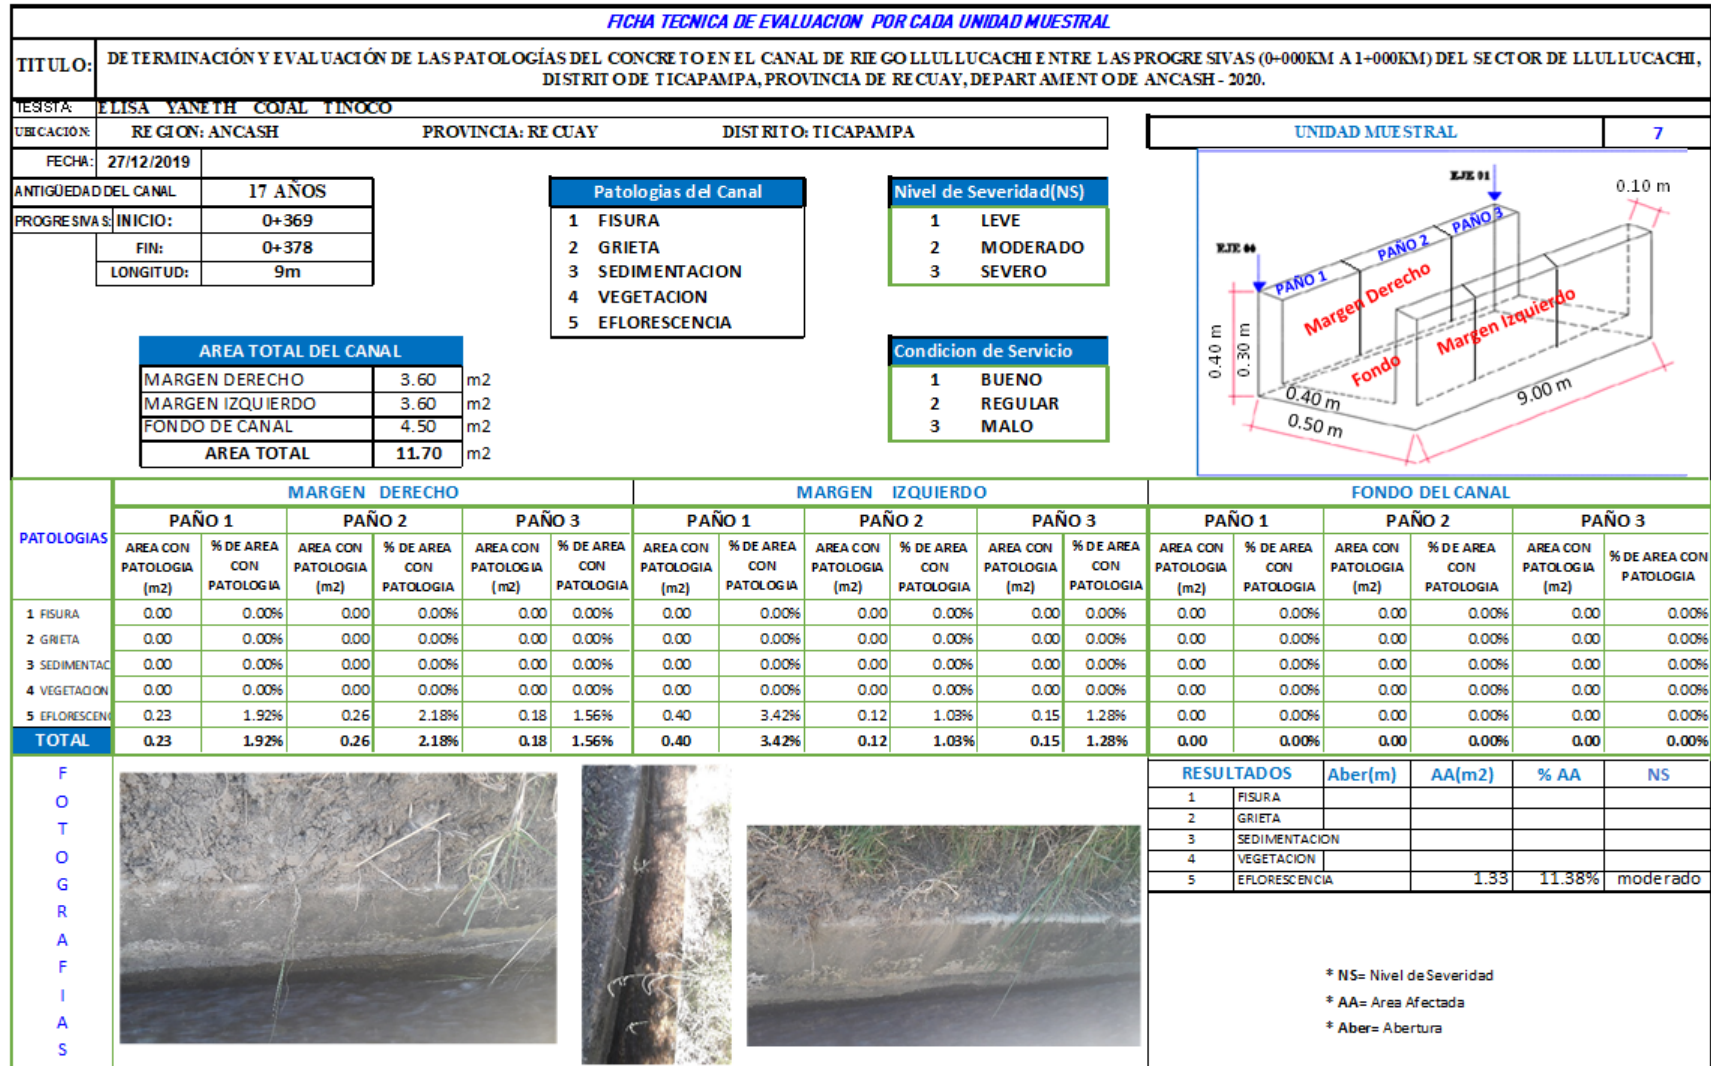
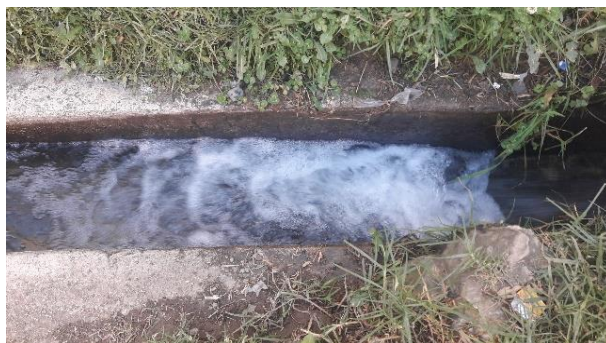
Gráfico N°19: Unidad Muestral Evaluada N°7

Interpretación: La Unidad Muestral N° 7, presenta el 11.38% de área afectada, determinándose que el Margen derecho e izquierdo hay mayor daño por la patologías: Eflorescencia.

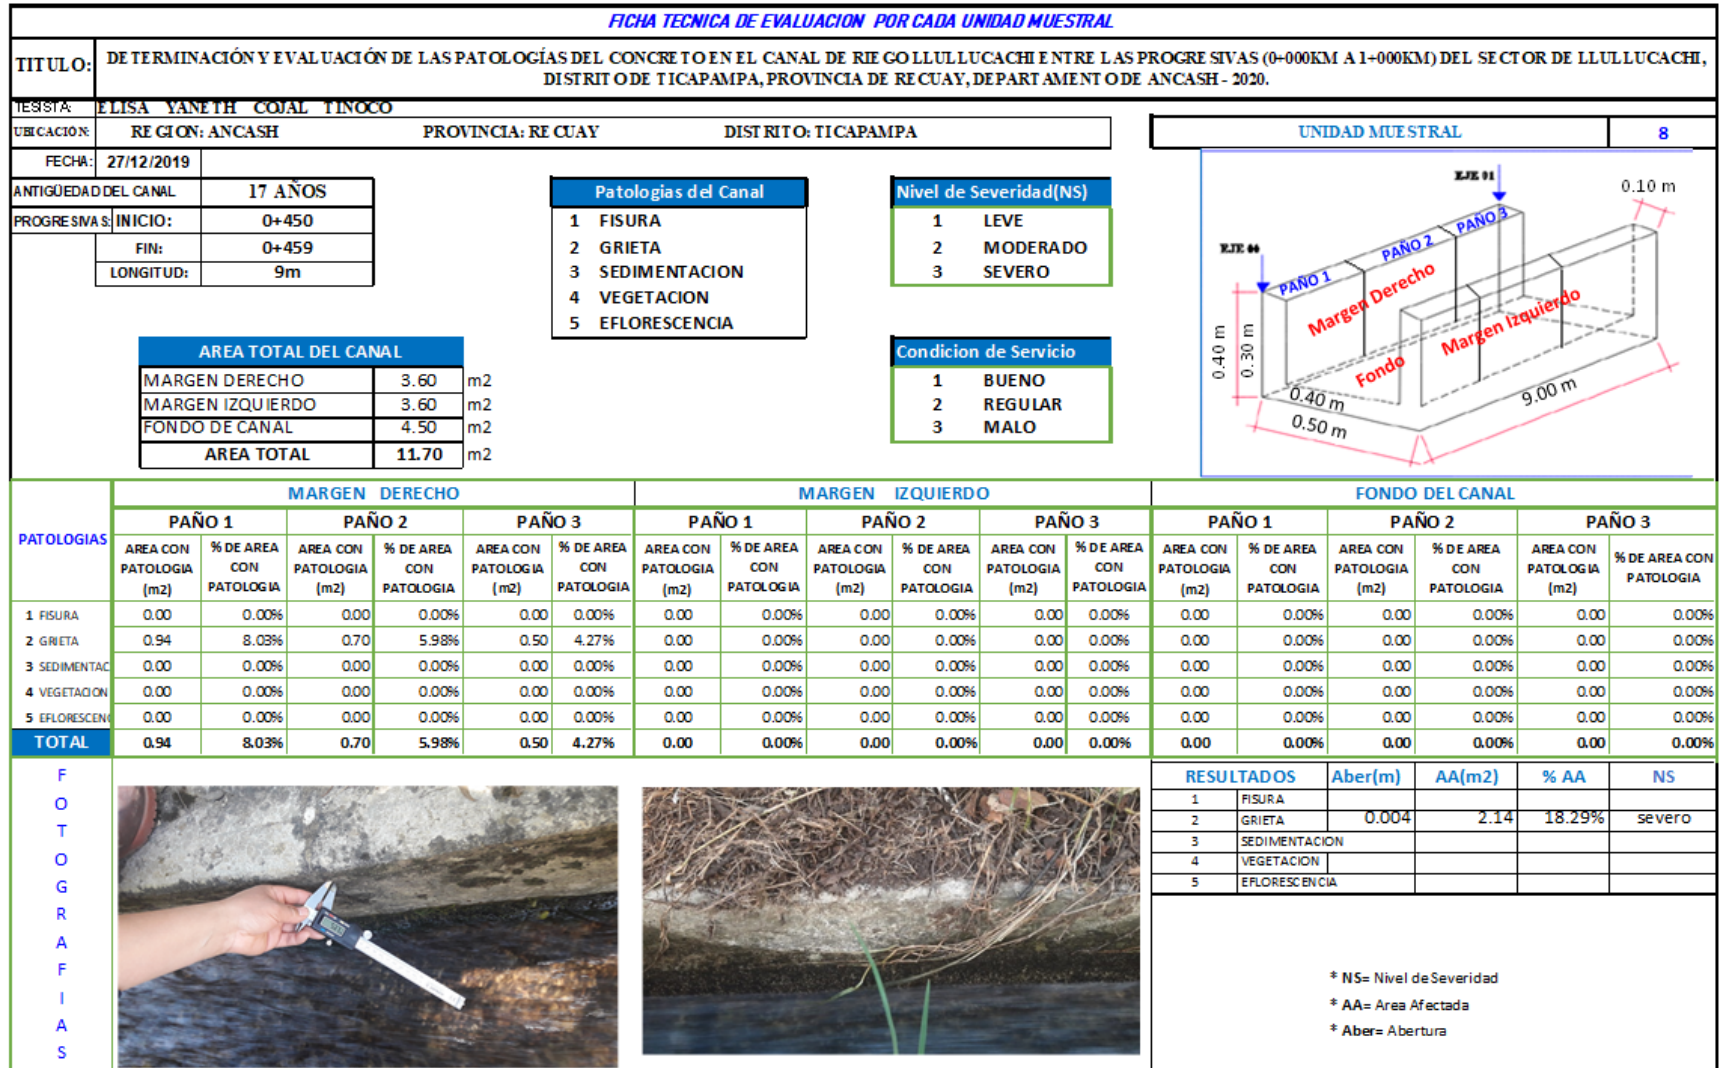
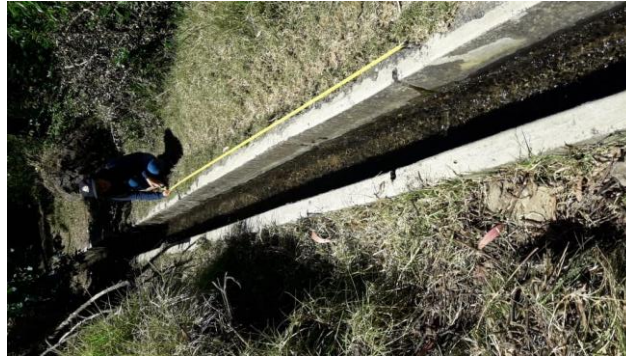
Gráfico N°22: Unidad Muestral Evaluada N°8

Interpretación: La Unidad Muestral N° 8, presenta el 18.29% de área afectada, determinándose que el Margen derecho e izquierdo hay mayor daño por la patologías: Grieta.

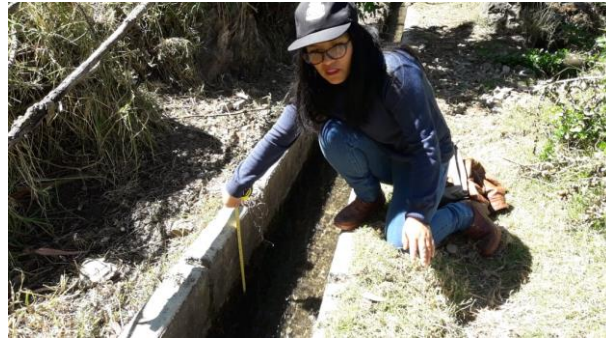
Interpretación: La Unidad Muestral N° 9, presenta el 12.82% de área afectada, determinándose que el Fondo del Canal hay mayor daño por la patologías: Sedimentación.

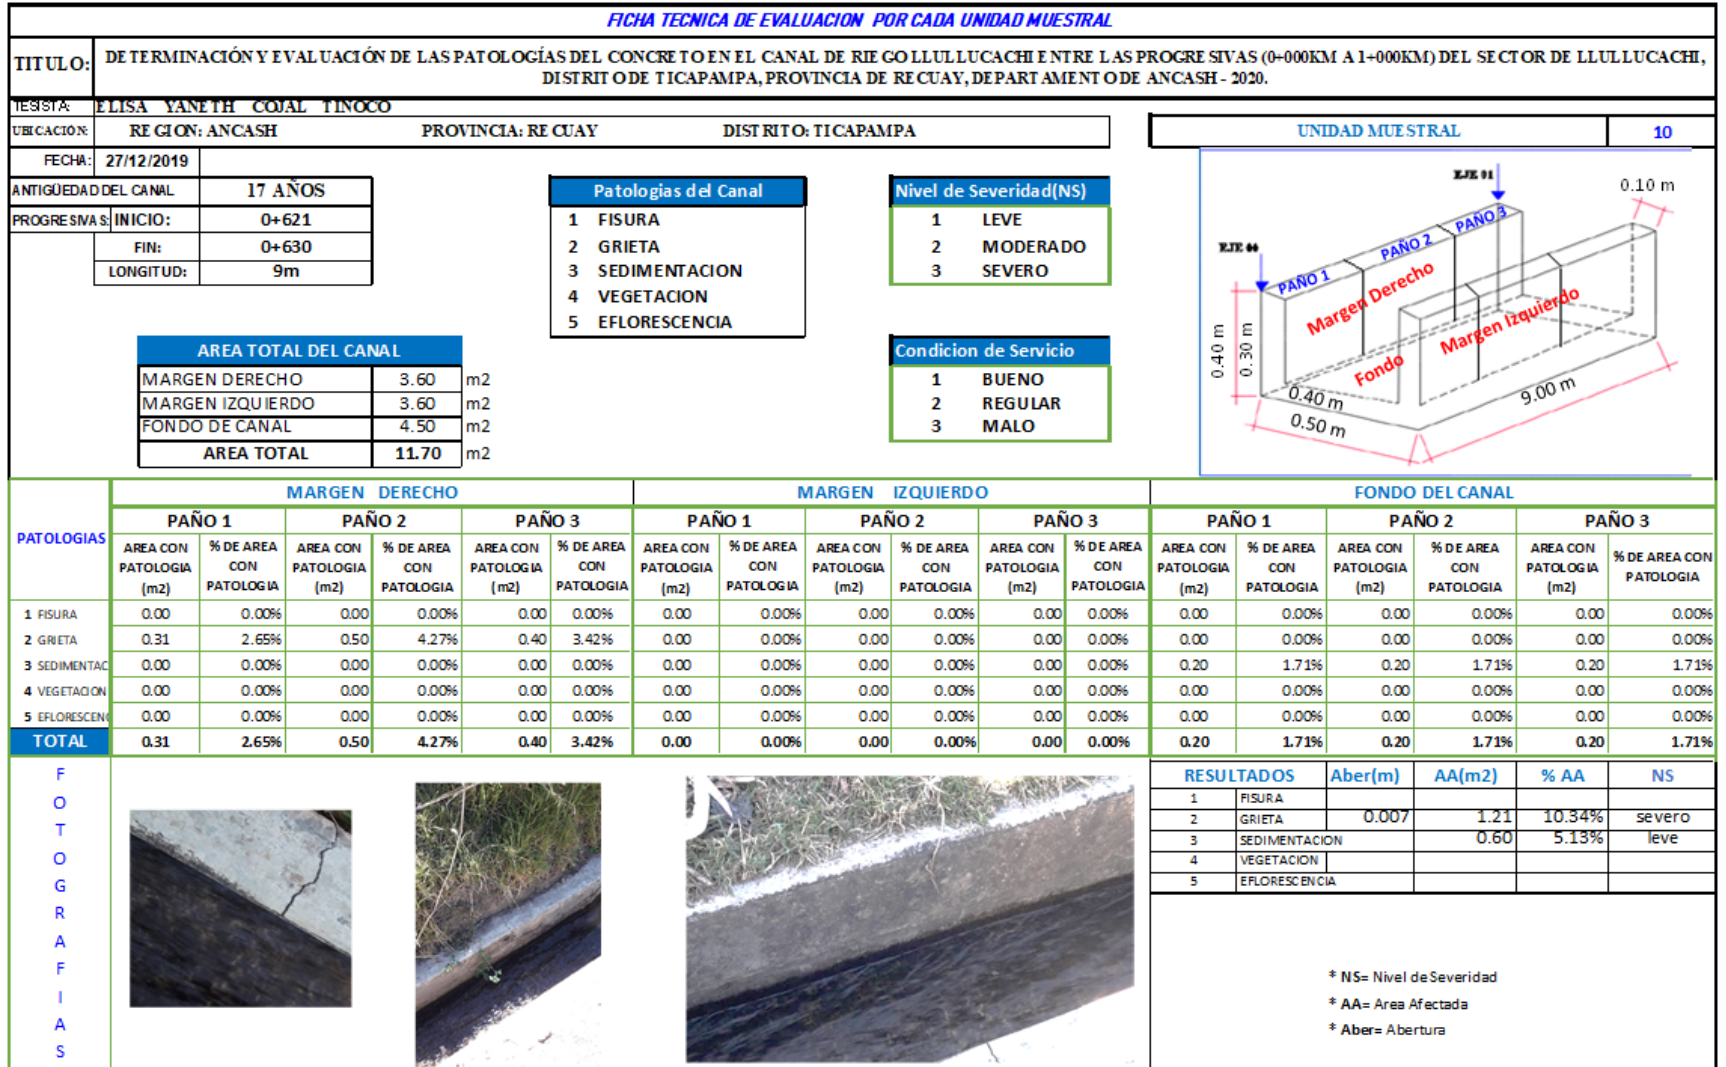
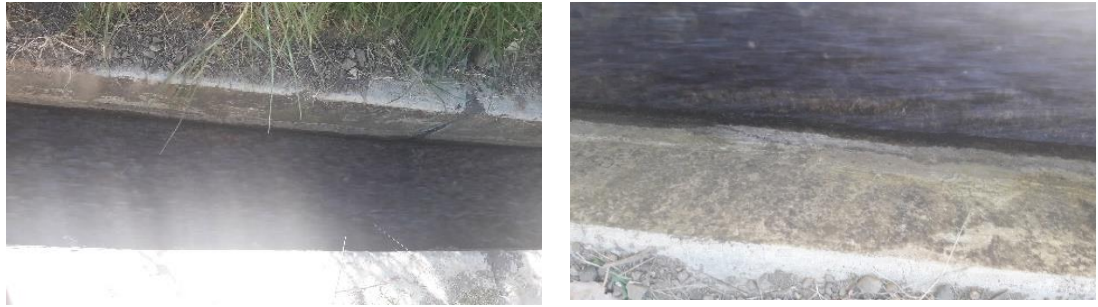
Gráfico N°28: Unidad Muestral Evaluada N°10

Interpretación: La Unidad Muestral N° 10, presenta el 10.34% de área afectada, determinándose que el Margen derecho hay presencia de la patología: Grieta, y el fondo del canal hay patología de sedimentación al 5.13%

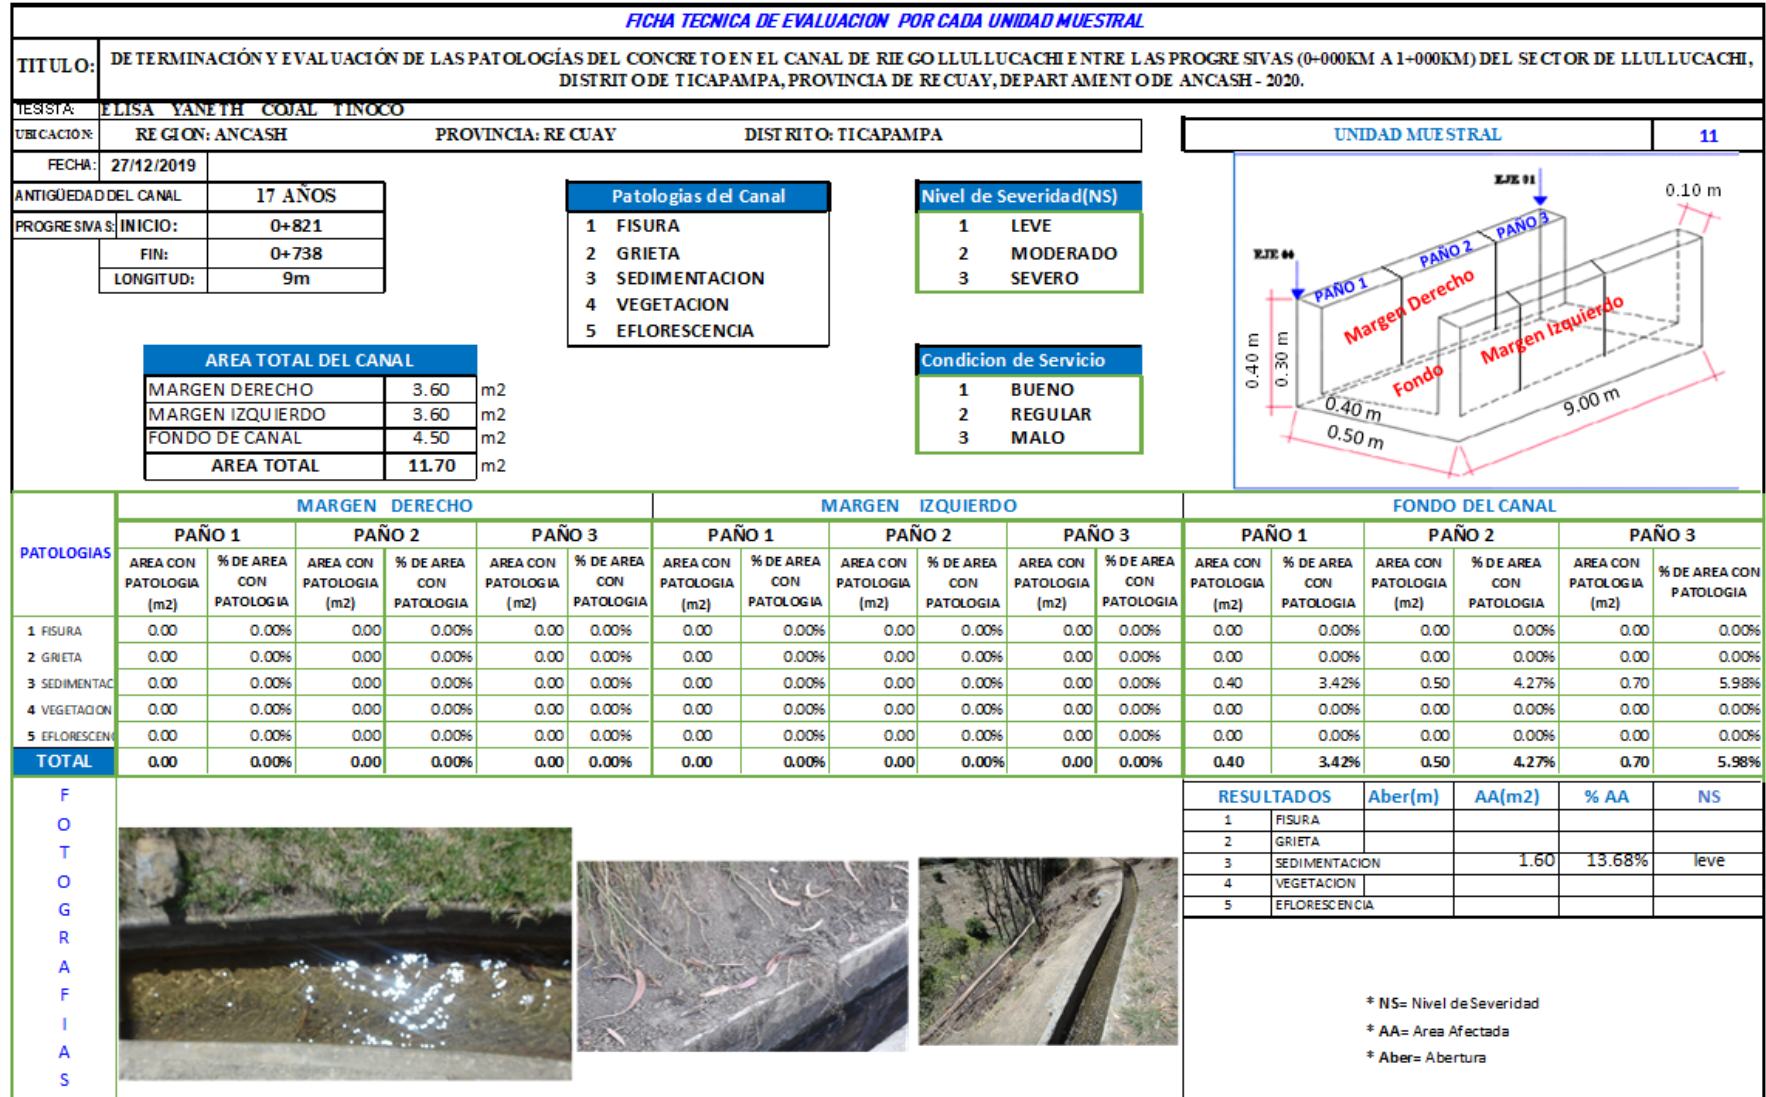
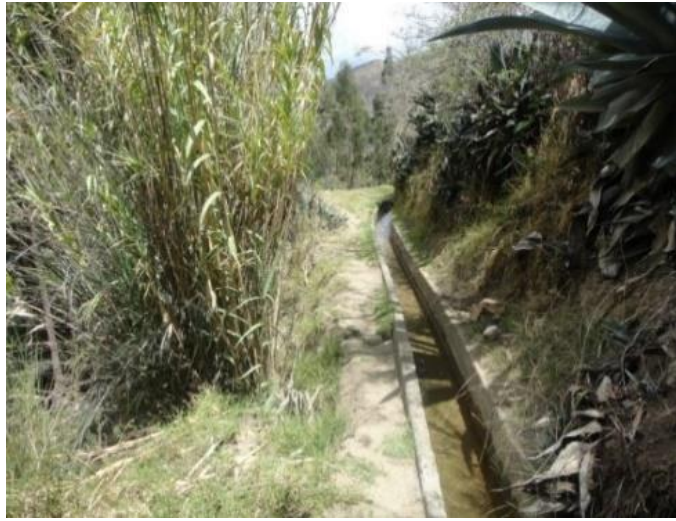
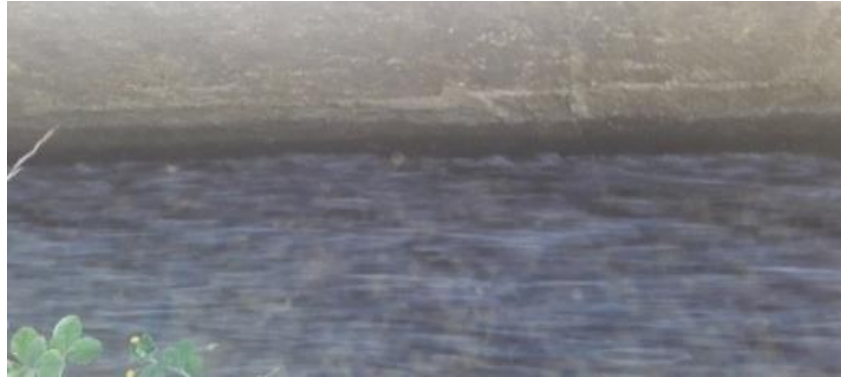
Gráfico N°31: Unidad Muestral Evaluada N°11

Interpretación: La Unidad Muestral N° 11, presenta el 13.68% de área afectada, determinándose que en el fondo del canal hay patología: sedimentación.

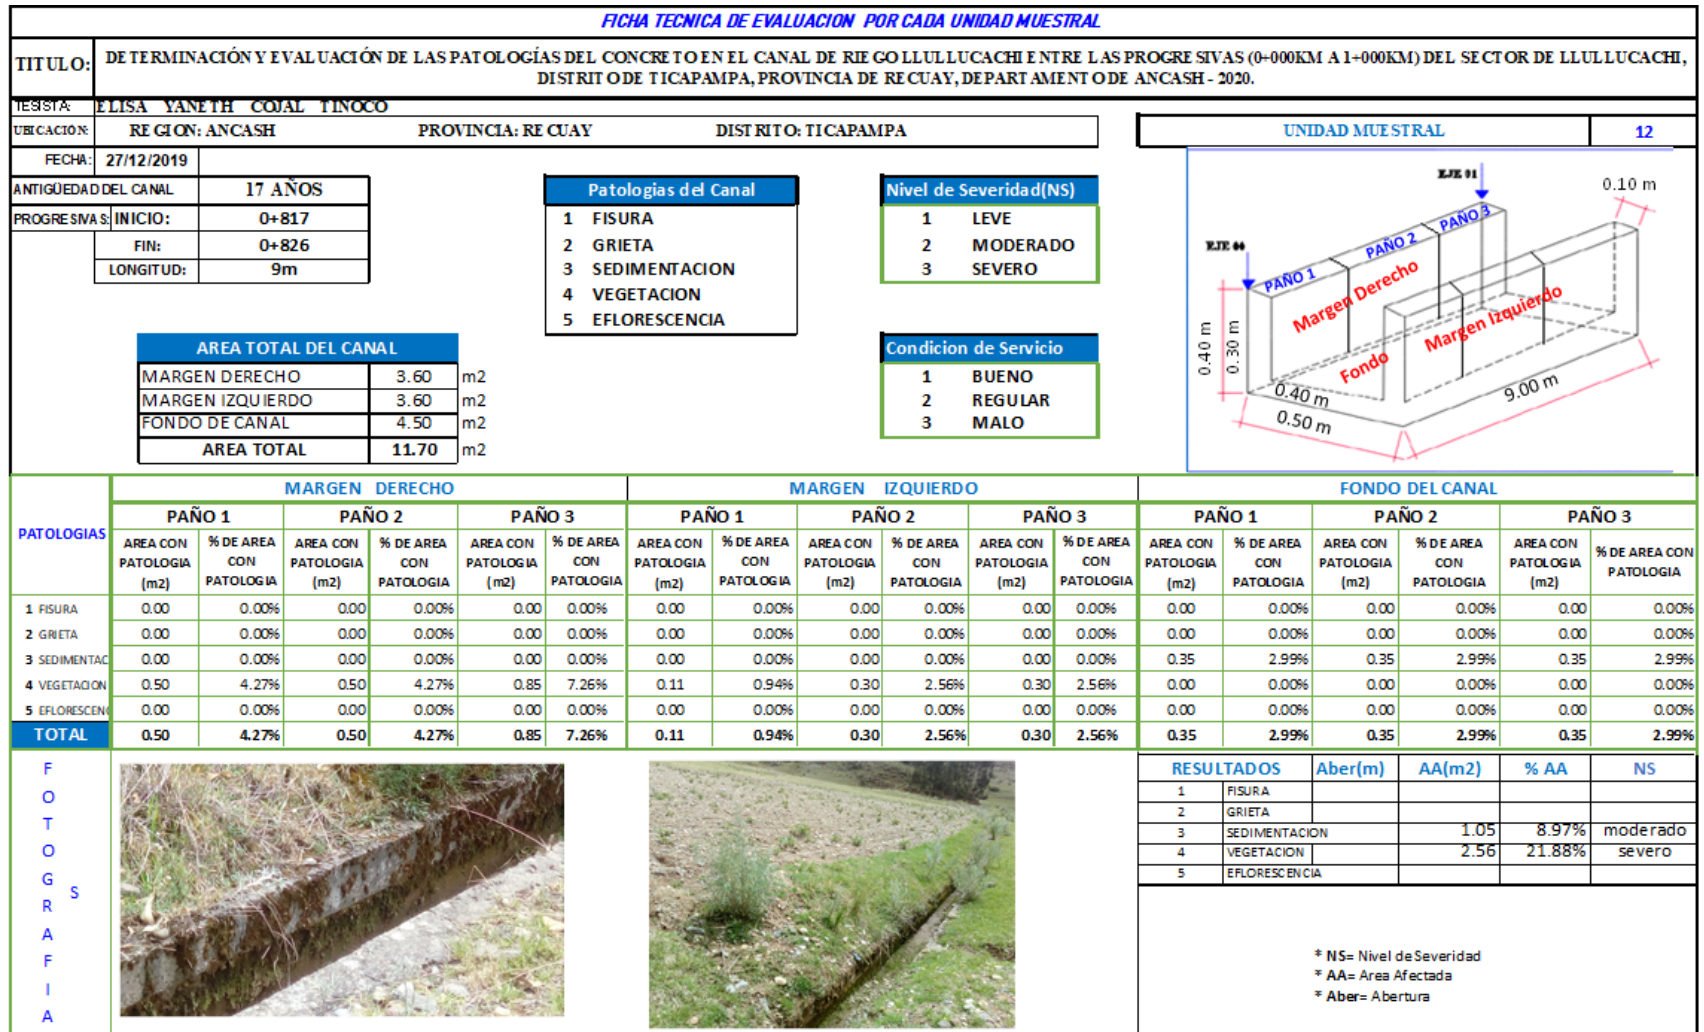
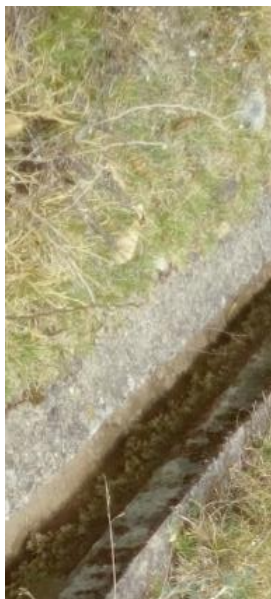
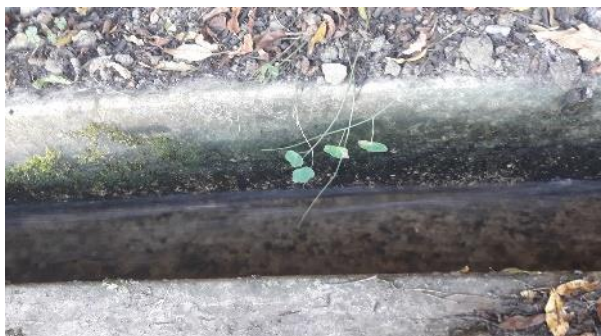
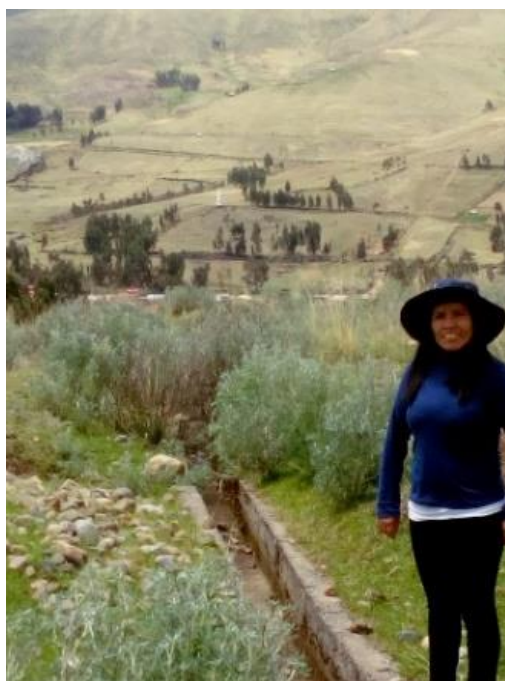
Gráfico N°34: Unidad Muestral Evaluada N°12

Interpretación: La Unidad Muestral N° 12, presenta el 30.85% de área afectada en el fondo del canal por la patología de sedimentación, y al Margen derecho e izquierdo hay presencia de la patología: vegetación.

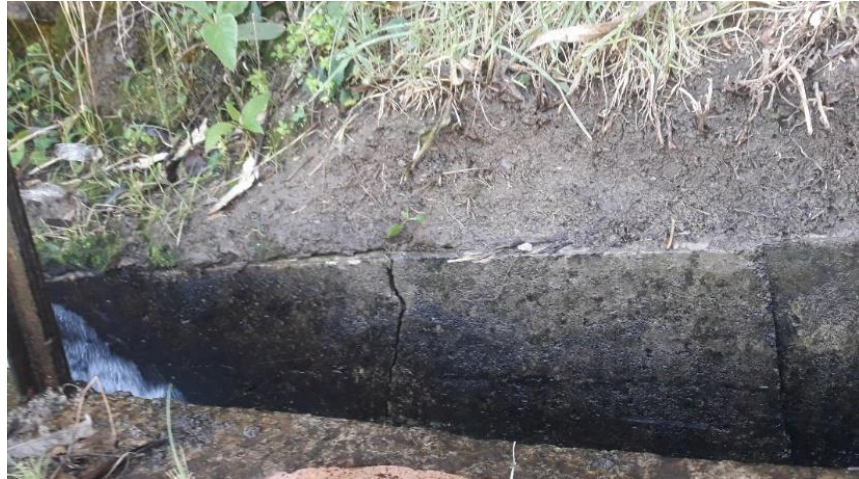
Fotografía N°3: Canal de riego con presencia de grietas

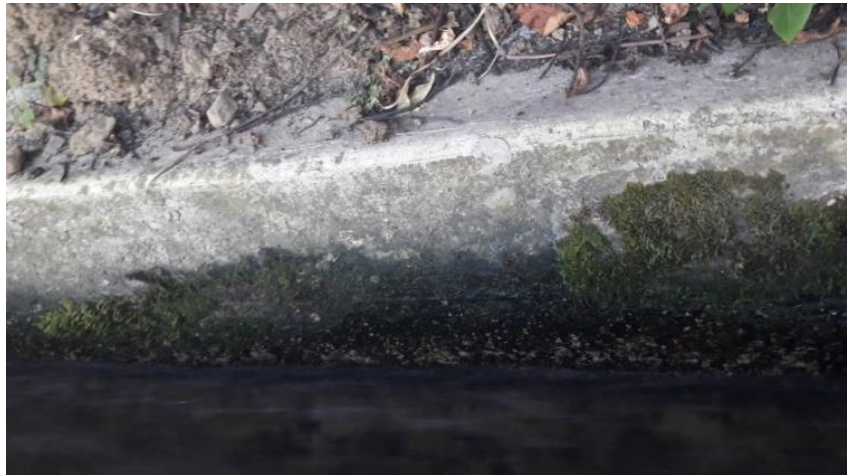
Fotografía N°4: Canal de riego con presencia de eflorescencia
