**DETERMINACIÓN Y EVALUACIÓN DE LAS
PATOLOGÍAS DEL CONCRETO DEL CANAL DE
REGADÍO MINAS, DESDE EL TRAMO 0+000 KM AL 1+000
KM, DEL CASERÍO DE LABORPAMPA, DISTRITO DE
PARIAHUANCA, PROVINCIA DE CARHUAZ,
DEPARTAMENTO DE ANCASH – 2019**

**TESIS PARA OPTAR EL TÍTULO PROFESIONAL
DE INGENIERO CIVIL**

**HUARAZ – PERÚ
2020**

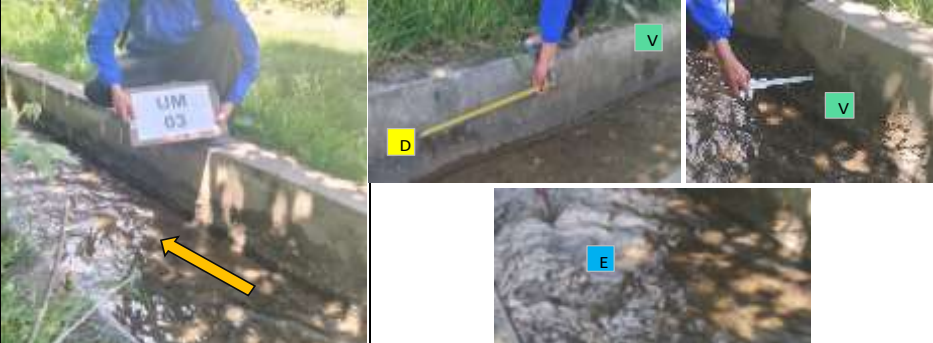
MUSGO (V)	4	0.21	4			
REPRESE. GRAF. AFECTADA PROGRE 0+024 - 0+028											MOHO (M)	0	0
					FOTOGRAFIAS							SECCION TIPICA DE LA UM

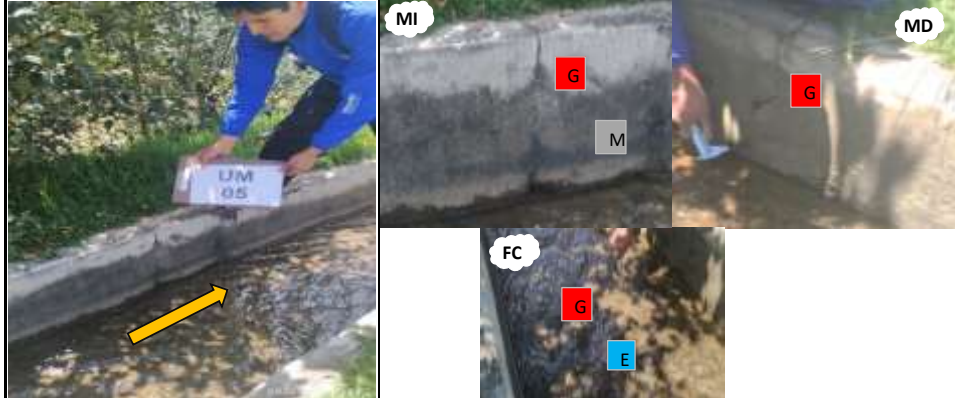
MOHO (M)	0	0		
REPRES. GRAF. AFECTADA PROGRE 0+048 - 0+052				FOTOGRAFÍAS							SECCION TÍPICA DE LA UM

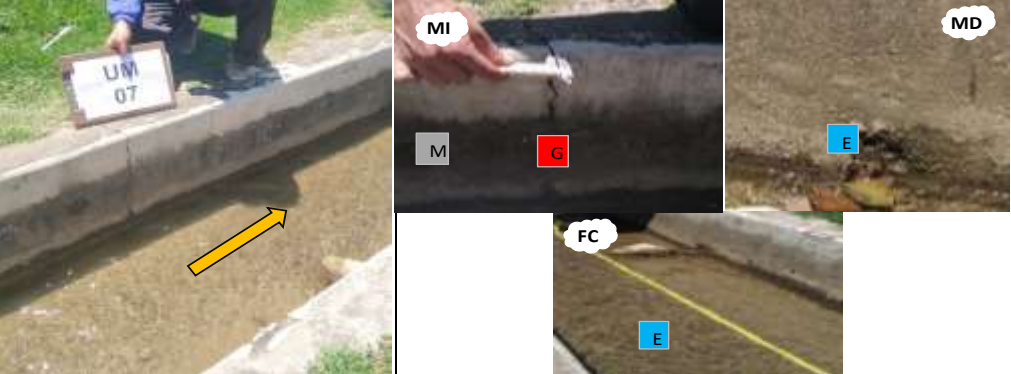
MOHO (M)	0	0									
REPRESE. GRAF. AFECTADA PROGRE 0+124 - 0+128				FOTOGRAFIAS								SECCION TIPICA DE LA UM

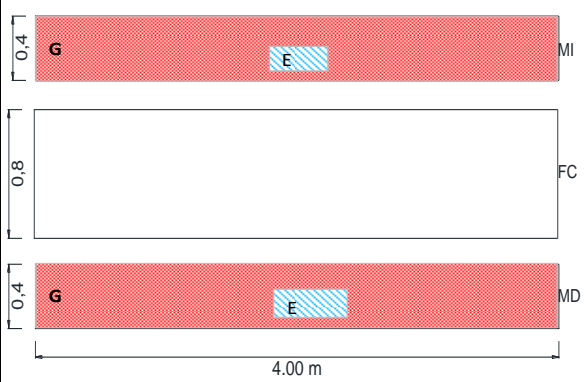
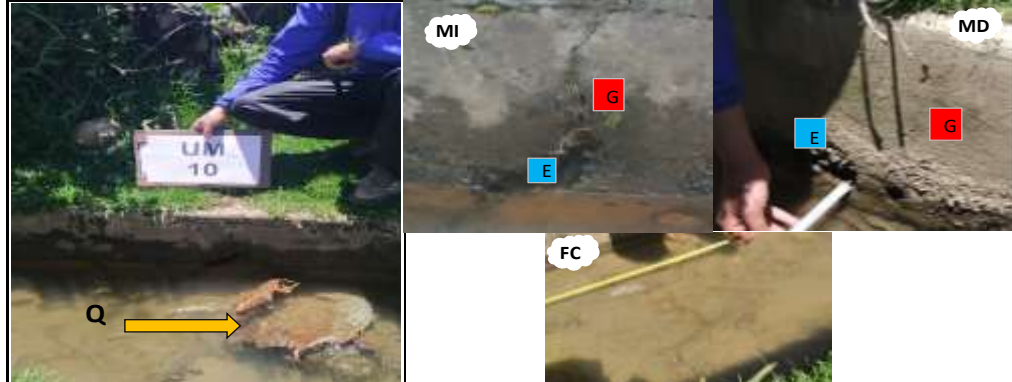
ELEMENTO	ÁREA (m2)	MI	1.6	FC	3.2	MD	1.6
ELEMENTO	ÁREA (m2)																							
MI	1.6																							
FC	3.2																							
MD	1.6																							
FISURA =F		MI: MURO IZQUIERDO FC: FONDO DE CANAL MD: MURO DERECHO		MURO DERECHO (MD)	EROSIÓN (E)	0	0											
GRIETA =G					GRIETA (G)	3	0.4	0.025									
DESCASCAR =D					DESCASCAR. (D)	0	0									
EROSIÓN =E					EROSIÓN (E)	25	0.15	0.3									
MUSGO =V					MUSGO (V)	0	0									
MOHO =M					MOHO (M)	0	0									
REPRESE. GRAF. AFECTADA PROGRE 0+368 - 0+372
