UNIVERSIDAD CATÓLICA LOS ÁNGELES
CHIMBOTE

FACULTAD DE INGENIERÍA
ESCUELA PROFESIONAL DE INGENIERIA CIVIL

DETERMINACIÓN Y EVALUACIÓN DE PATOLOGÍAS
DE CONCRETO EN EL CANAL DE RIEGO TERCERA
TOMA, EN EL DISTRITO DE RANRAHIRCA,
PROVINCIA DE YUNGAY, DEPARTAMENTO DE
ANCASH – 2019

TESIS PARA OPTAR EL TÍTULO PROFESIONAL DE
INGENIERA CIVIL

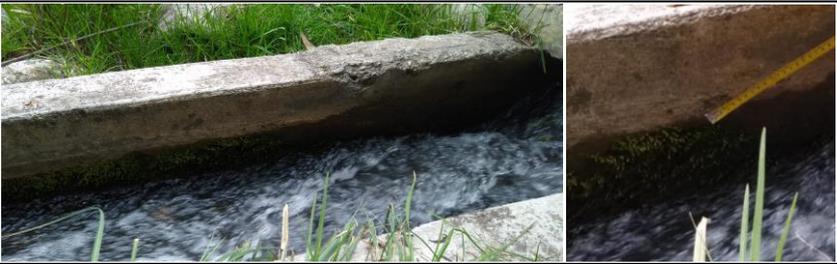
2	Grieta	abertura (mm)	0.000	0.00%						
3	Fisura	abertura (mm)	0.000	0.00%						
4	Hundimiento	desnivel (mm)	0.000	0.00%						
5	Moho		0.990	27.50%	Leve 1					
6	Eflorescencia		1.020	28.33%	Leve 1					
UM N°01 - MD		PATOLOGIA		Moho		Leve				
N°	Patología	Característica	Área afectada (m2)	% Área afectada	Nivel de severidad					
1	Erosión	espesor (m) 0.004	4.500	100.00%	Leve 1

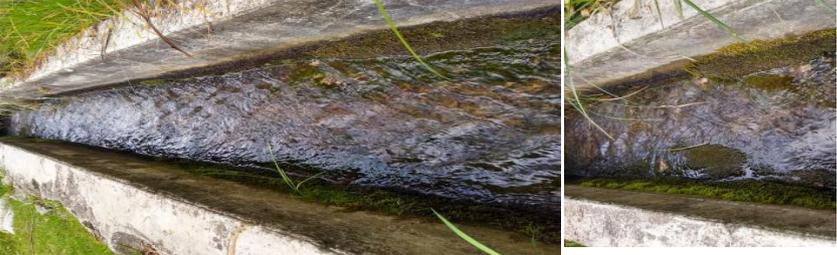
4	Hundimiento	desnivel (mm)	0.000	0.00%						
5	Moho		2.160	48.00%	Leve 1					
6	Eflorescencia		0.000	0.00%						
UM N°01 - P		PATOLOGIA		Erosión		Leve				
N°	Patología	Característica	Área afectada (m2)	% Área afectada	Nivel de severidad					
1	Erosión	espesor (m)	0.000	0.00%

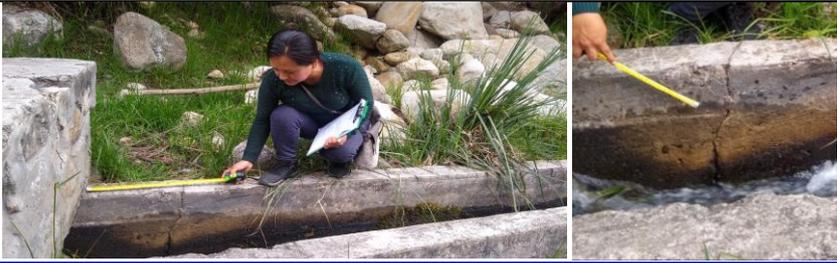
2	Grieta	abertura (mm) 7	1.200	33.33%	Severo 3					
3	Fisura	abertura (mm)	0.000	0.00%						
4	Hundimiento	desnivel (mm)	0.000	0.00%						
5	Moho		1.216	33.78%	Leve 1					
6	Eflorescencia		0.675	18.75%	Leve 1					
UM N°01 - MI		PATOLOGIA		Grieta		Severo

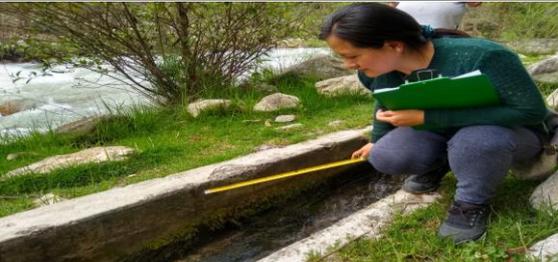
1	Erosión	espesor (m)	0.000	0.00%											
2	Grieta	abertura (mm)	1.200	33.33%	Severo										
3	Fisura	abertura (mm)	0.046	1.28%	Moderado										
4	Hundimiento	desnivel (mm)	0.000	0.00%											
5	Moho		1.350	37.50%	Leve										
6	Eflorescencia		0.000	0.00%											
UM N°02 - MD			PATOLOGIA			Grieta			Severo						
MURO IZQUIERDO (MI)			Área total (m2)=			3.60						Fotografías			
Espesor de muro (e)=		0.15		Altura del canal (m) =		0.40		Longitud(l)=		9.00					
N°	Patología	Característica	(m2)	% Área afectada	Nivel de severidad

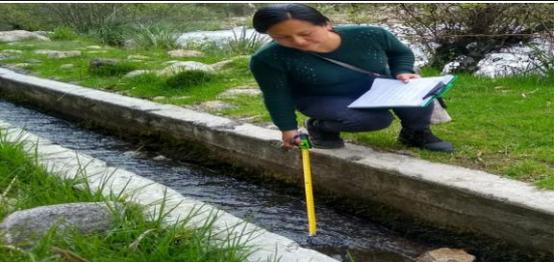
1	Erosión	espesor (m)	4.500	100.00%	Leve

2	Grieta	abertura (mm)	0.000	0.00%											
3	Fisura	abertura (mm)	0.000	0.00%											
4	Hundimiento	desnivel (mm)	0.000	0.00%											
5	Moho		0.000	0.00%											
6	Eflorescencia		0.000	0.00%											
UM N°02 - P			PATOLOGIA			Erosión			Leve						
MURO IZQUIERDO (MI)			Área total (m2)=			3.60						Fotografías			
Espesor de muro (e)=		0.15		Altura del canal (m) =		0.40		Longitud(l)=		9.00					
N°	Patología	Característica	(m2)	% Área afectada	Nivel de severidad

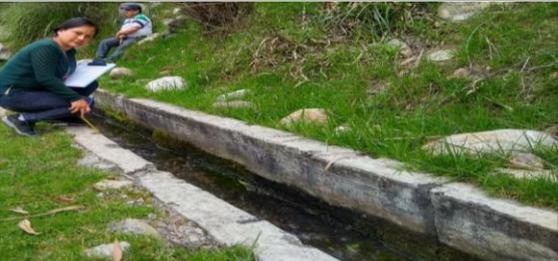
1	Erosión	espesor (m)	0.450	12.50%	Moderado										
2	Grieta	abertura (mm)	0.000	0.00%											
3	Fisura	abertura (mm)	0.017	0.47%	Moderado										
4	Hundimiento	desnivel (mm)	0.000	0.00%											
5	Moho		1.350	37.50%	Leve										
6	Eflorescencia		0.000	0.00%											
UM N°02 - MI			PATOLOGIA			Erosión			Moderado

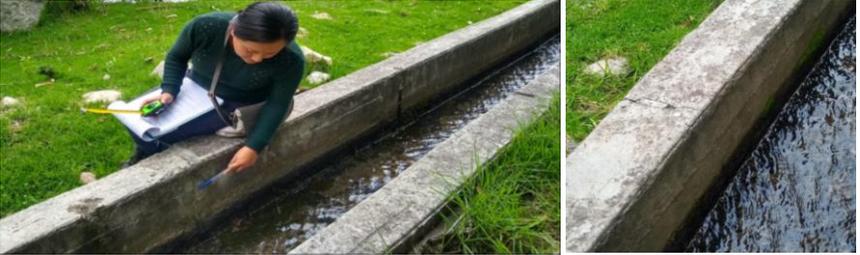
1	Erosión	espesor (m)	0.000	0.00%						
2	Grieta	abertura (mm) 3	1.200	33.33%	Moderado 2					
3	Fisura	abertura (mm) 2	0.031	0.85%	Moderado 2					
4	Hundimiento	desnivel (mm)	0.000	0.00%						
5	Moho		0.720	20.00%	Leve 1					
6	Eflorescencia		0.630	17.50%	Leve 1					
UM N°04 - MD		PATOLOGIA		Grieta		Moderado				
PISO (P)			Área total (m2)=		Fotografías					
Espesor de muro (m)=		0.15	Ancho del canal (m) =		0.50	Longitud(m)=		9.00		
N°	Patología	Característica	Área afectada (m2)	% Área afectada	Nivel de severidad

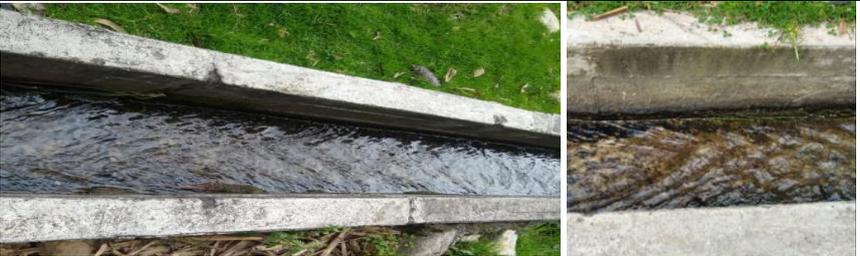
1	Erosión	espesor (m) 0.003	4.500	100.00%	Leve 1					
2	Grieta	abertura (mm)	0.000	0.00%

3	Fisura	abertura (mm)	0.000	0.00%						
4	Hundimiento	desnivel (mm)	0.000	0.00%						
5	Moho		0.000	0.00%						
6	Eflorescencia		0.000	0.00%						
UM N°04 - P		PATOLOGIA		Erosión		Leve				
MURO IZQUIERDO (MI)			Área total (m2)=		Fotografías					
Espesor de muro (e)=		0.15	Altura del canal (m) =		0.40	Longitud(l)=		9.00		
N°	Patología	Característica	Área afectada (m2)	% Área afectada	Nivel de severidad

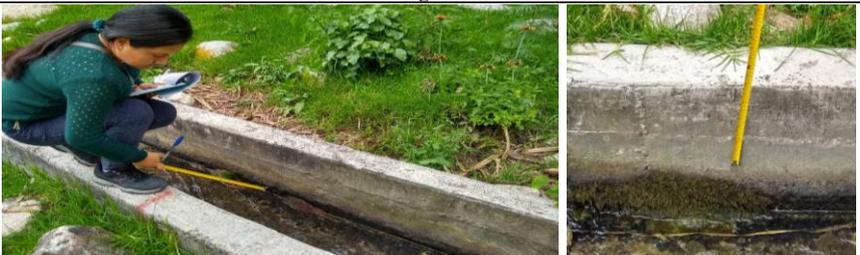
1	Erosión	espesor (m)	0.000	0.00%						
2	Grieta	abertura (mm)	0.000	0.00%						
3	Fisura	abertura (mm)	0.000	0.00%						
4	Hundimiento	desnivel (mm)	0.000	0.00%						
5	Moho		0.900	25.00%	Leve 1					
6	Eflorescencia		0.000	0.00%						
UM N°04 - MI		PATOLOGIA		Moho		Leve

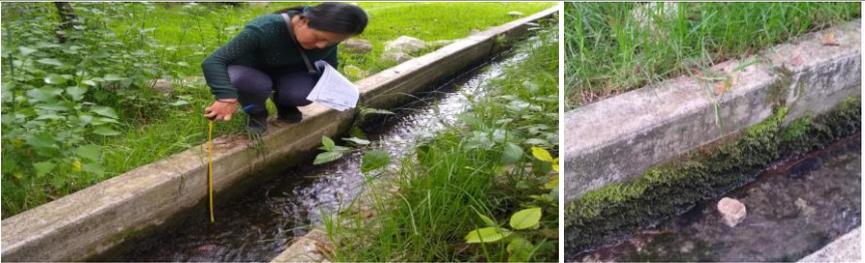
1	Erosión	0.000	0.00%							
2	Grieta	abertura (mm)	1.200	33.33%	Moderado					
		3								
3	Fisura	abertura (mm)		0.00%						
4	Hundimiento	desnivel (mm)	0.000	0.00%						
5	Moho		1.350	37.50%	Leve	1				
6	Eflorescencia		0.000	0.00%						
UM N°05 - MD		PATOLOGIA	Grieta		Moderado					
PISO (P)		Área total (m2)=		4.50						
N°	Patología	Característica	Altura del canal (m) =	% Área afectada	Nivel de severidad	Fotografías				
		espesor (m)	0.50

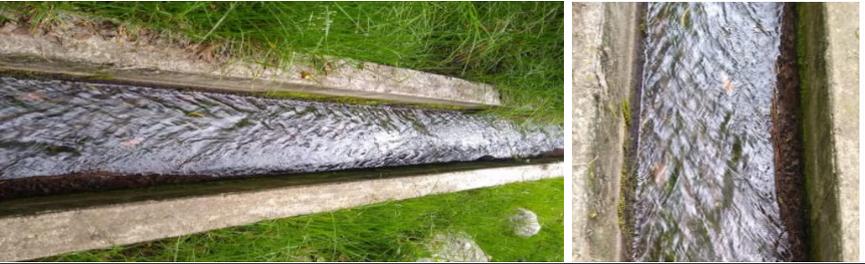
1	Erosión	0.0015	4.500	100.00%	Leve					
2	Grieta	abertura (mm)	0.000	0.00%						
3	Fisura	abertura (mm)	0.000	0.00%						
4	Hundimiento	desnivel (mm)	0.000	0.00%						
5	Moho		0.450	10.00%						
6	Eflorescencia		0.000	0.00%

UM N°05 - P		PATOLOGIA	Erosión		Leve					
MURO IZQUIERDO (MI)		Área total (m2)=		3.60						
N°	Patología	Característica	Altura del canal (m) =	% Área afectada	Nivel de severidad	Fotografías				
		espesor (m)	0.40

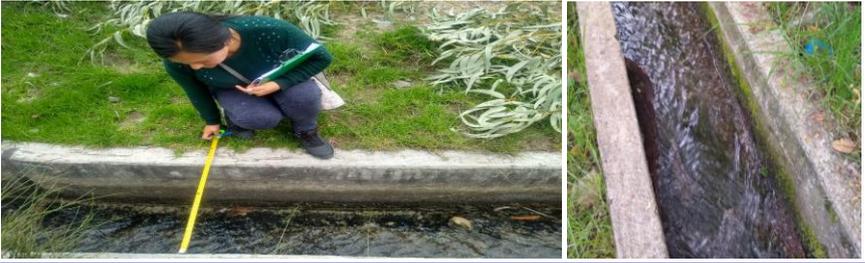
1	Erosión	0.003	0.720	20.00%	Leve					
2	Grieta	abertura (mm)	0.000	0.00%						
3	Fisura	abertura (mm)	0.000	0.00%						
4	Hundimiento	desnivel (mm)	0.000	0.00%						
5	Moho		1.080	30.00%	Leve	1				
6	Eflorescencia		0.000	0.00%						
UM N°05 - MI		PATOLOGIA	Erosión		Leve

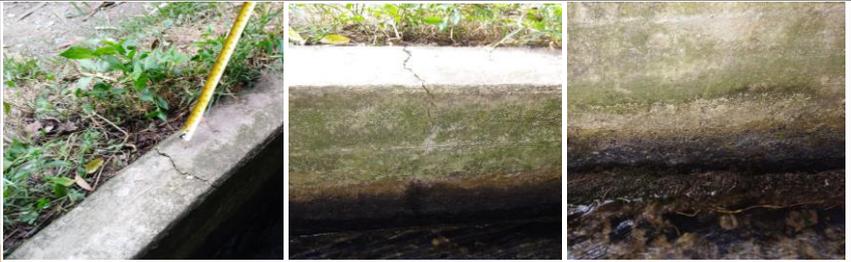
2	Grieta	abertura (mm) 3	1.200	33.33%	Moderado	2			
3	Fisura	abertura (mm)		0.00%					
4	Hundimiento	desnivel (mm)	0.000	0.00%					
5	Moho		0.000	0.00%					
6	Eflorescencia		0.000	0.00%					
PISO (P)		PATOLOGIA		Grieta		Moderado			
				Área total (m2)=		4.50		Fotografías	
N°	Esesor de muro (m)=	0.15	Ancho del canal (m) =	0.50	Longitud(m)=	9.00			
	Patología	Característica	(m2)	% Área afectada	Nivel de severidad				
1	Erosión	espesor (m) 0.0015	4.500	100.00%	Leve	1

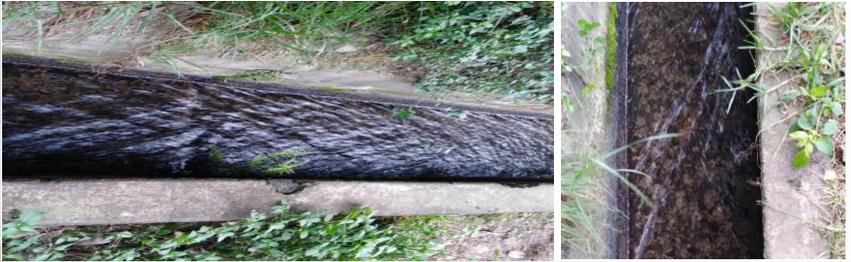
2	Grieta	abertura (mm) 3	1.500	33.33%	Moderado	2

3	Fisura	abertura (mm)	0.000	0.00%					
4	Hundimiento	desnivel (mm)	0.000	0.00%					
5	Moho		0.000	0.00%					
6	Eflorescencia		0.000	0.00%					
MURO IZQUIERDO (MI)		PATOLOGIA		Grieta		Severo			
				Área (m2)=		3.60		Fotografías	
N°	Esesor de muro (e)=	0.15	Altura del canal (m) =	0.40	Longitud(l)=	9.00			
	Patología	Característica	(m2)	% Área afectada	Nivel de severidad				
1	Erosión	espesor (m) 0.003	0.720	20.00%	Leve	1

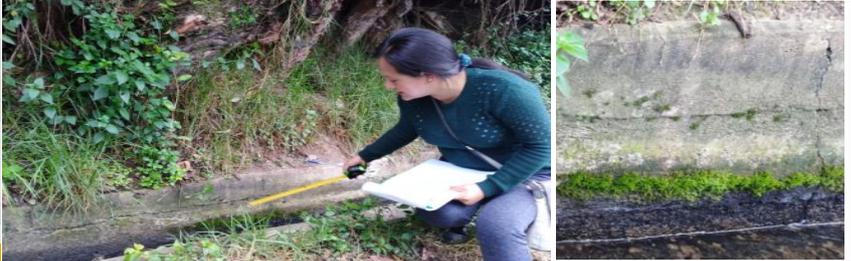
2	Grieta	abertura (mm) 5	1.200	33.33%	Severo	3			
3	Fisura	abertura (mm) 0	0.000	0.00%					
4	Hundimiento	desnivel (mm) 0	0.000	0.00%					
5	Moho		0.450	12.50%	Leve	1			
6	Eflorescencia		0.000	0.00%

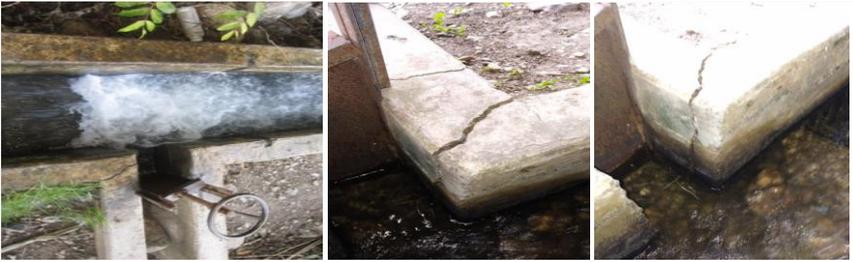
2	Grieta	abertura (mm) 5	1.200	33.33%	Severo					
3	Fisura	abertura (mm)		0.00%						
4	Hundimiento	desnivel (mm)	0.000	0.00%						
5	Moho		0.000	0.00%						
6	Eflorescencia		0.000	0.00%						
UM N°07 - MD		PATOLOGIA	Grieta		Severo					
PISO (P)		Espesor de muro (m)=		0.15	Ancho del canal (m) =		0.50	Longitud(m)=		9.00
Área total (m2)=		4.50							Fotografías	
N°	Patología	Característica	(m2)	% Área afectada	Nivel de severidad					
1	Erosión	espesor (m) 0.0015	4.500	100.00%	Leve

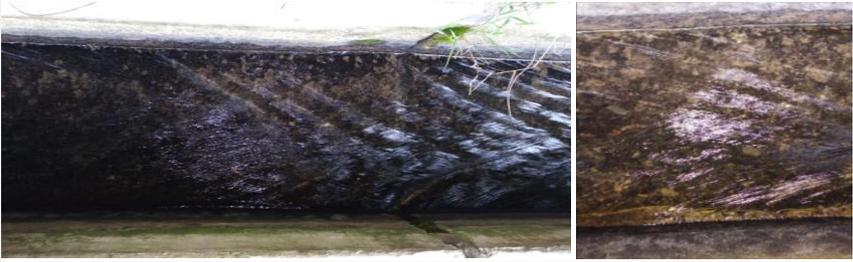
2	Grieta	abertura (mm)	0.000	0.00%						
3	Fisura	abertura (mm)	0.000	0.00%

4	Hundimiento	desnivel (mm)	0.000	0.00%						
5	Moho		0.000	0.00%						
6	Eflorescencia		0.000	0.00%						
UM N°07 - P		PATOLOGIA	Erosión		Leve					
MURO IZQUIERDO (MI)		Espesor de muro (e)=		0.15	Altura del canal (m) =		0.40	Longitud(l)=		9.00
Área total (m2)=		3.60							Fotografías	
N°	Patología	Característica	(m2)	% Área afectada	Nivel de severidad					
1	Erosión	espesor (m) 0.005	0.810	22.50%	Leve

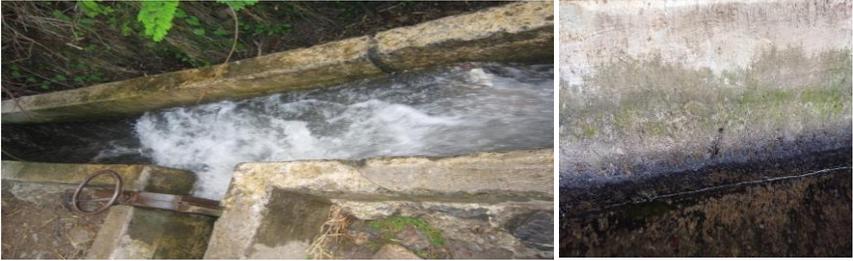
2	Grieta	abertura (mm)	0.000	0.00%						
3	Fisura	abertura (mm) 2	0.017	0.46%	Moderado					
4	Hundimiento	desnivel (mm) 0	0.000	0.00%						
5	Moho		0.000	0.00%						
6	Eflorescencia		0.000	0.00%						
UM N°07 - MI		PATOLOGIA	Fisura		Moderado

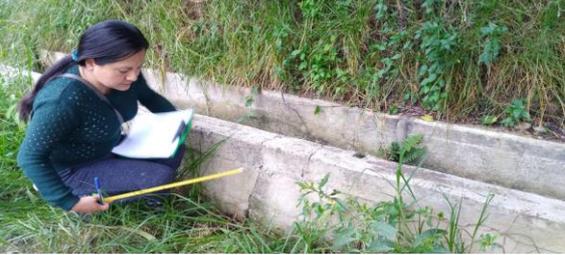
2	Grieta	abertura (mm) 6	1.200	33.33%	Severo						
3	Fisura	abertura (mm)		0.00%							
4	Hundimiento	desnivel (mm)	0.000	0.00%							
5	Moho		0.000	0.00%							
6	Eflorescencia		0.000	0.00%							
UM N°08 - MD			PATOLOGIA			Grieta			Severo		
MURO IZQUIERDO (MI)			Área (m2)=			4.50			Fotografías		
Espesor de muro (m)=		0.15		Ancho del canal (m) =		0.50		Longitud(m)=		9.00	
N°	Patología	Característica	(m2)	% Área afectada	Nivel de severidad						
1	Erosión	espesor (m) 0.003	4.500	100.00%	Leve

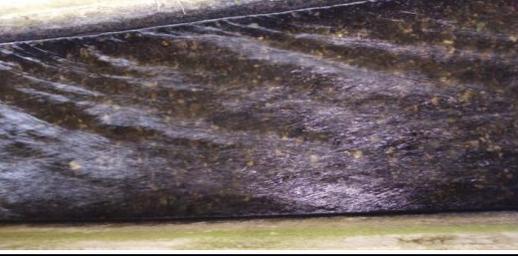
2	Grieta	abertura (mm) 3	3.000	66.67%	Moderado

3	Fisura	abertura (mm)	0.000	0.00%							
4	Hundimiento	desnivel (mm)	0.000	0.00%							
5	Moho		0.000	0.00%							
6	Eflorescencia		0.000	0.00%							
UM N°08 - P			PATOLOGIA			Grieta			Moderado		
MURO IZQUIERDO (MI)			Área (m2)=			3.60			Fotografías		
Espesor de muro (e)=		0.15		Altura del canal (m) =		0.40		Longitud(m)=		9.00	
N°	Patología	Característica	(m2)	% Área afectada	Nivel de severidad						
1	Erosión	espesor (m) 0.005	0.810	22.50%	Leve

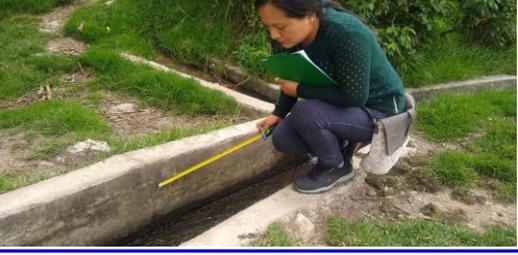
2	Grieta	abertura (mm) 3	1.200	33.33%	Moderado						
3	Fisura	abertura (mm)	0.000	0.00%							
4	Hundimiento	desnivel (mm) 0	0.000	0.00%							
5	Moho		0.000	0.00%							
6	Eflorescencia		0.000	0.00%							
UM N°08 - MI			PATOLOGIA			Grieta			Moderado

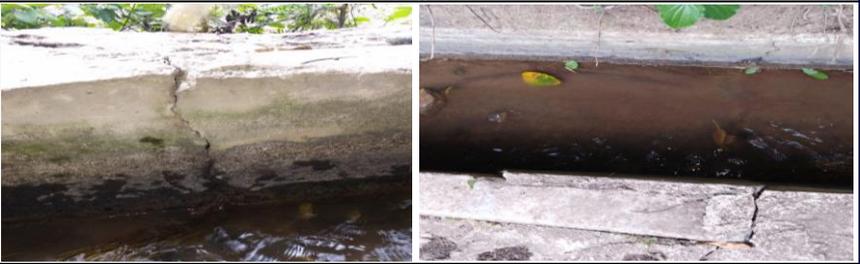
2	Grieta	abertura (mm)	2.400	66.67%	Severo						
3	Fisura	abertura (mm)		0.00%							
4	Hundimiento	desnivel (mm)	0.000	0.00%							
5	Moho		0.000	0.00%							
6	Eflorescencia		0.000	0.00%							
UM N°10 - MD		PATOLOGIA	Grieta		Severo						
PISO (P)											
Espesor de muro (m)=		0.15		Ancho del canal (m) =		0.50		Longitud(m)=		9.00	
N°	Patología	Característica	(m2)	% Área afectada	Nivel de severidad		Fotografías				
1	Erosión	espesor (m)	0.000	0.00%

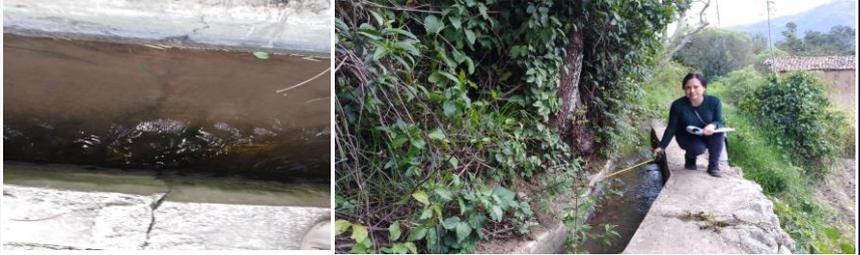
2	Grieta	abertura (mm)	3.000	66.67%	Severo						
3	Fisura	abertura (mm)	0.000	0.00%							
4	Hundimiento	desnivel (mm)	1.500	33.33%	Severo

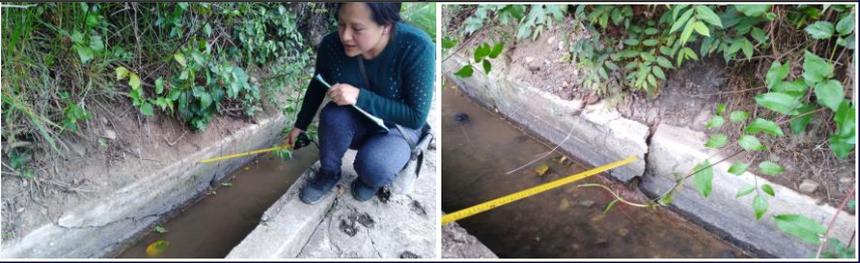
2	Grieta	abertura (mm)	3.600	100.00%	Severo						
3	Fisura	abertura (mm)	0.000	0.00%							
4	Hundimiento	desnivel (mm)	0.000	0.00%							
5	Moho		0.000	0.00%							
6	Eflorescencia		0.000	0.00%							
UM N°10 - MI		PATOLOGIA	Grieta		Severo

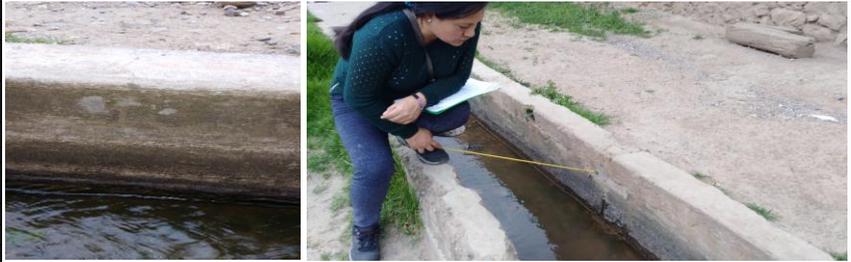
2	Grieta	abertura (mm) 3	1.200	33.33%	Moderado				
3	Fisura	abertura (mm) 1	0.002	0.06%	Leve				
4	Hundimiento	desnivel (mm)	0.000	0.00%					
5	Moho		0.000	0.00%					
6	Eflorescencia		0.000	0.00%					
UM N°11 - MD		PATOLOGIA	Grieta	Moderado					
PISO (P)		Área total (m2)=		5.40					
Espesor de muro (e)=	0.15	Ancho del canal (m) =	0.60	Longitud(m)=	9.00				
N°	Patología	Característica	Altura del canal (m2)	% Área afectada	Nivel de severidad	Fotografías			
1	Erosión	espesor (m)	0.000	0.00%

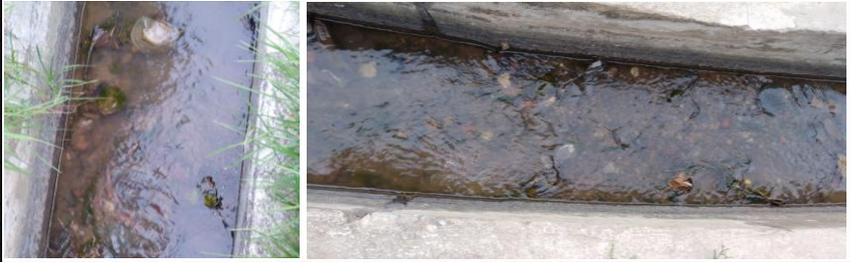
2	Grieta	abertura (mm)	0.000	0.00%					
3	Fisura	abertura (mm)	0.000	0.00%

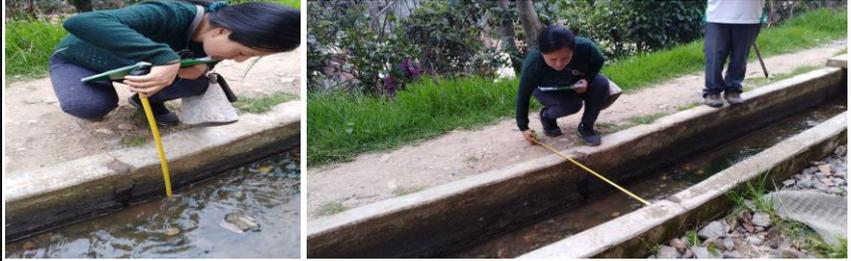
2	Grieta	abertura (mm)	0.000	0.00%					
3	Fisura	abertura (mm)	0.000	0.00%					
4	Hundimiento	desnivel (mm)	0.000	0.00%					
5	Moho		0.000	0.00%					
6	Eflorescencia		0.000	0.00%					
UM N°11 - MI		PATOLOGIA	Erosión	Leve

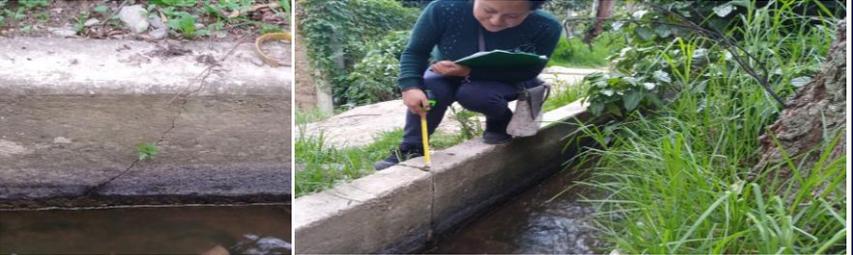
2	Grieta	abertura (mm) 5	2.400	66.67%	Severo				
3	Fisura	abertura (mm)	0.000	0.00%					
4	Hundimiento	desnivel (mm)	0.000	0.00%					
5	Moho		0.000	0.00%					
6	Eflorescencia		0.000	0.00%					
UM N°12 - MD		PATOLOGIA	Grieta	Severo					
PISO (P)		Área total (m2)=		5.40					
Esesor de muro (m)=	0.15	Ancho del canal (m) =	0.60	Longitud(m)=	9.00				
N°	Patología	Característica	(m2)	% Área afectada	Nivel de severidad	Fotografías			
1	Erosión	espesor (m) 0.002	5.400	100.00%	Leve

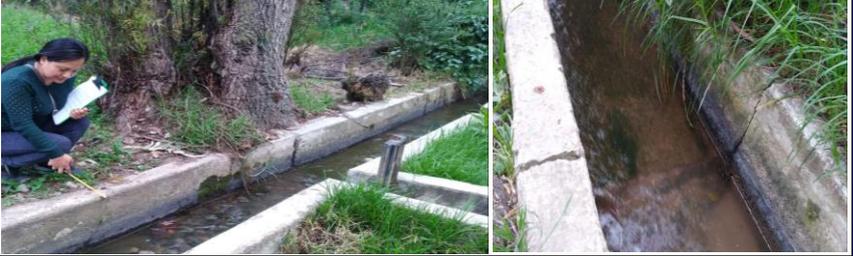
2	Grieta	abertura (mm) 5	3.600	66.67%	Severo				
3	Fisura	abertura (mm)	0.000	0.00%					
4	Hundimiento	desnivel (mm) 1.5	1.800	33.33%	Severo

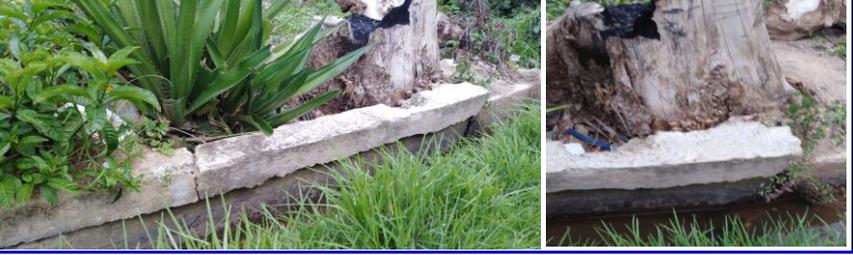
2	Grieta	abertura (mm) 50	2.400	66.67%	Severo				
3	Fisura	abertura (mm)	0.000	0.00%					
4	Hundimiento	desnivel (mm)	0.000	0.00%					
5	Moho		0.000	0.00%					
6	Eflorescencia		0.000	0.00%					
UM N°12 - MI		PATOLOGIA	Grieta	Severo
