**DETERMINACIÓN Y EVALUACIÓN DE LAS
PATOLOGÍAS DEL CONCRETO EN EL CANAL DE
RIEGO FLORIDA – AUQUIPAMPA DE LA
PROGRESIVA (9+000 AL 10+000) KM, DEL DISTRITO
DE MARCARÁ, PROVINCIA DE CARHUAZ,
DEPARTAMENTO DE ÁNCASH, 2019**

**TESIS PARA OPTAR EL TÍTULO PROFESIONAL DE
INGENIERO CIVIL**

**LEÓN LLALLIHUAMÁN, CARLOS ANTONINO
ORCID: 0000-003-9635-5343**

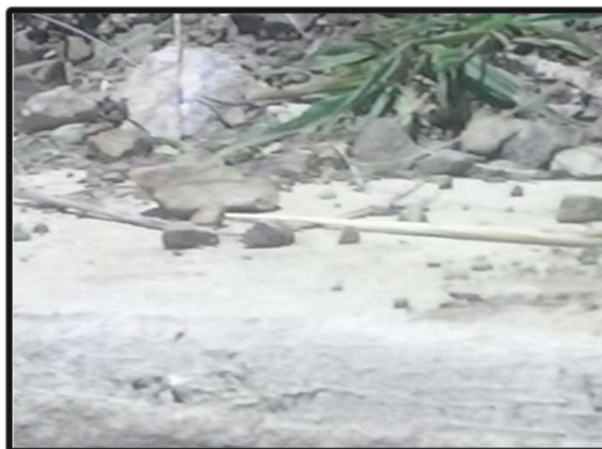
Imagen 2 Erosión
Fuente: elaboración propia

Severidad baja y media: Llenar las grietas y fisuras existentes con materiales y métodos compatibles y adecuados de acuerdo con el material de la obra.

Severidad alta: Un ingeniero estructural evaluará los daños y determinará las acciones que se van a tomar o, en caso extremo, su demolición y reemplazo.

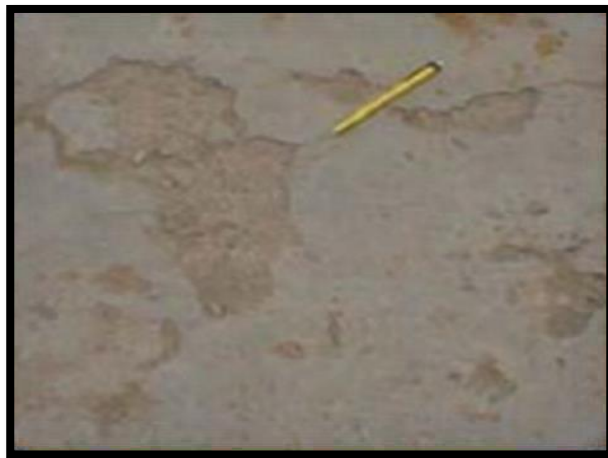
Imagen 3 Descascaramiento
Fuente: Elaboración propia

Severidad alta: Se evaluará los daños y determinará las acciones que se van a tomar o, en caso extremo, su demolición y reemplazo. (21)

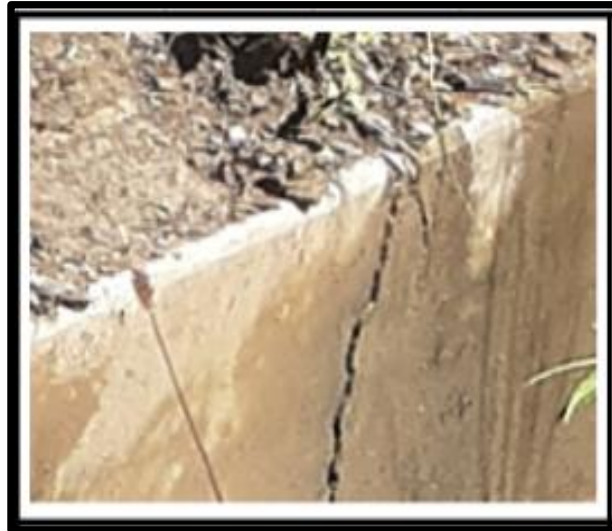
- Agrietamiento de la estructura por empuje de tierras.
- Deficiencia constructiva o de diseño.
- Fallo de proyecto o de ejecución.

- Retracción por secado del material.
- Ausencia de juntas constructivas. (21)

Imagen 4 Grietas
Fuente: Elaboración propia

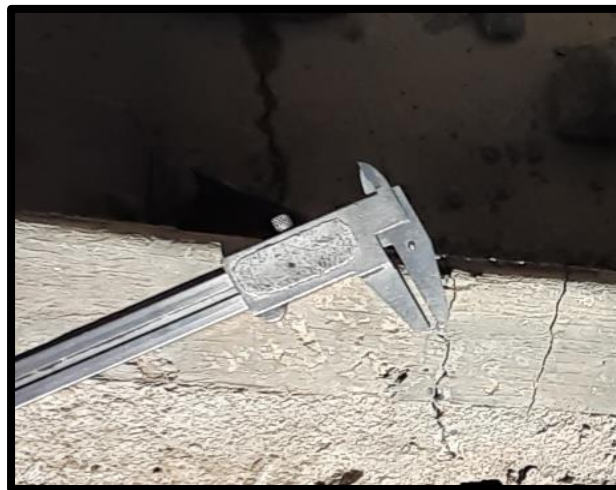
Imagen 5 Fisuras
Fuente: Elaboración propia

- Descripción: Las fisuras en el concreto son aberturas que mayormente se muestran en la superficie del concreto, generadas en su mayoría por tensiones producidas por el terreno que superan su capacidad del concreto (Villarreal Castro, 2013) (13).

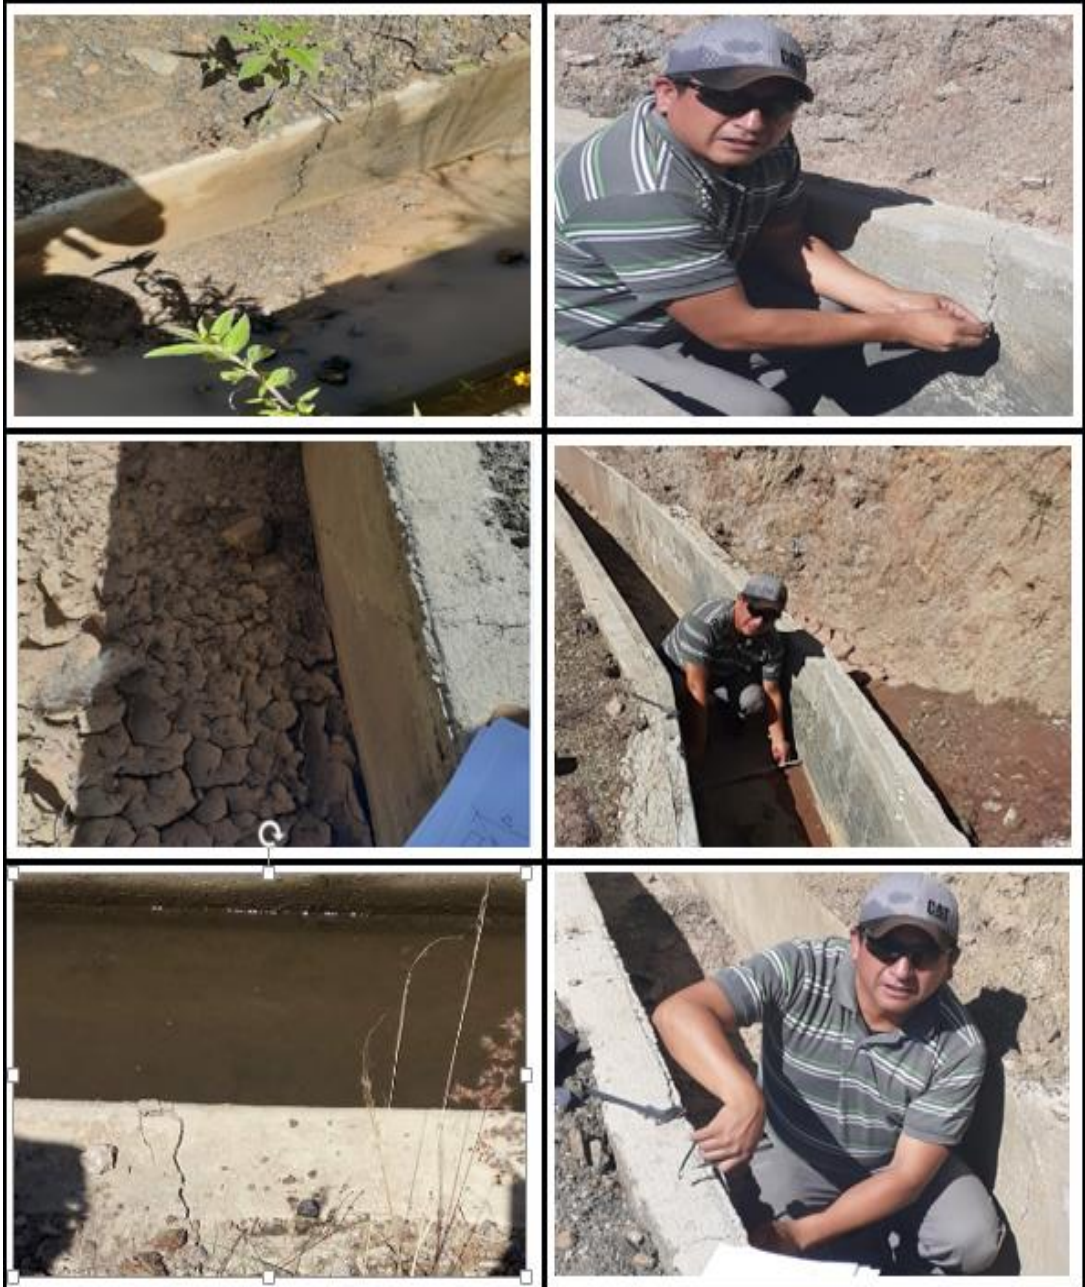
Anexo 1 Fotografías En La Unidad Muestral N° 1

Interpretacion.- En el resumen de la ficha de evaluacion observamos que la patologia mas predominante es grieta con un 76.60% y su nivel de severidad es severo, que afecta a la estructura (canal).

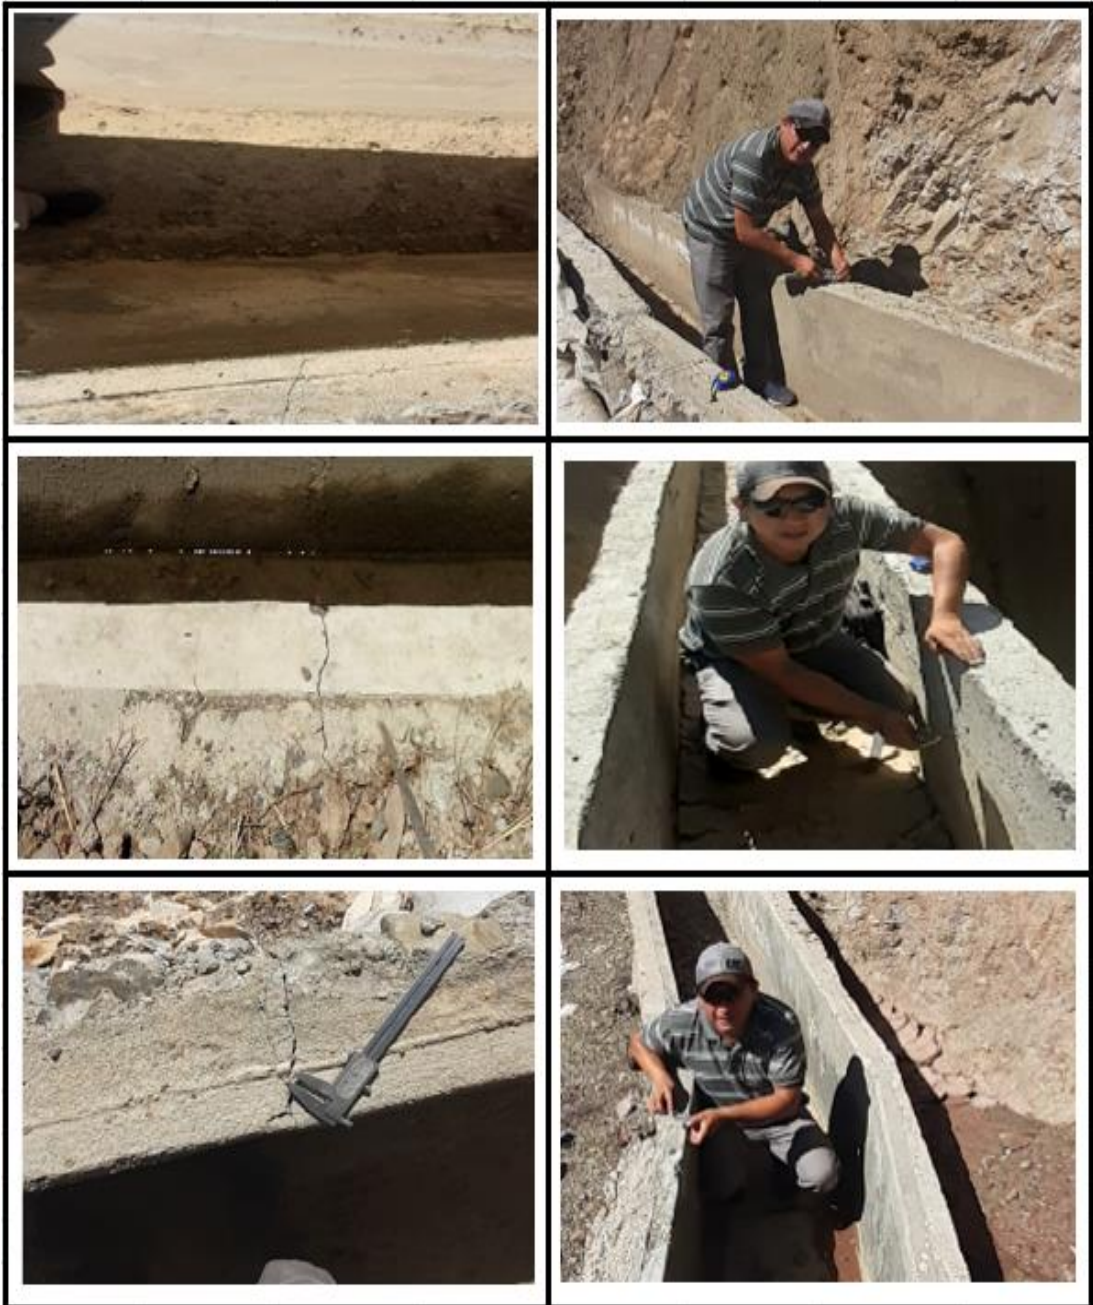
Anexo 2 : Fotografías En La Unidad Muestral N° 2

Interpretacion.- En el resumen de la ficha de evaluacion observamos que la patologia mas predominante es grieta con un 46.80% y su nivel de severidad es severo, que afecta a la estructura (canal).

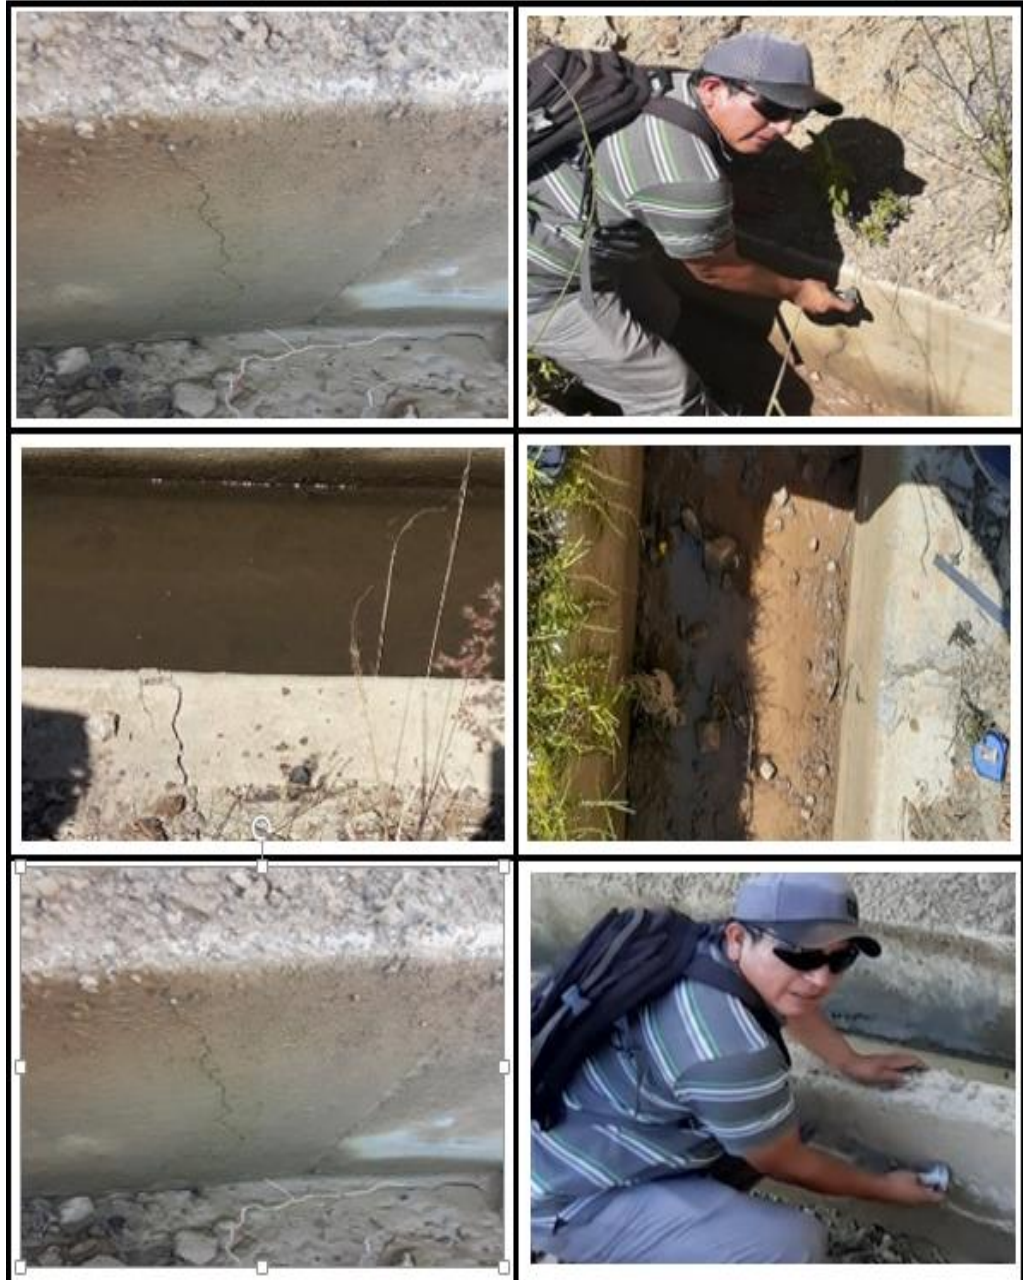
Anexo 3 Fotografías En La Unidad Muestral N° 3

Interpretacion.- En el resumen de la ficha de evaluacion observamos que la patologia mas predominante es Erosion con un 29.73% y su nivel de severidad es leve, que afecta a la estructura (canal).

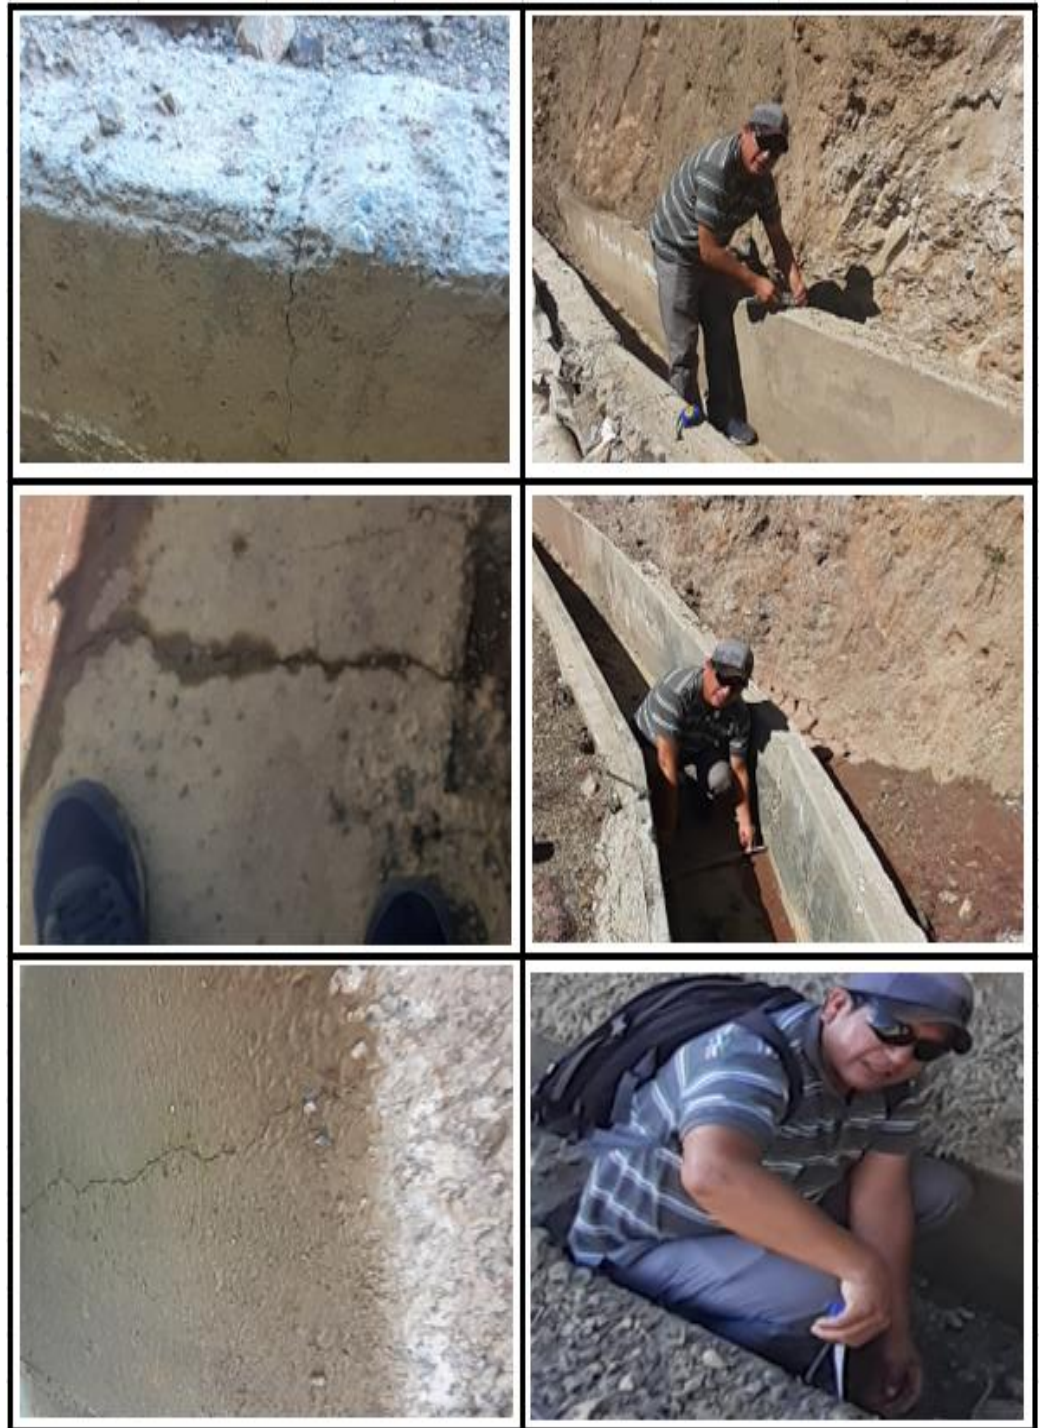
Anexo 4 Fotografías En La Unidad Muestral N° 4

Interpretacion.- En el resumen de la ficha de evaluacion observamos que la patologia mas predominante es Grieta con un 33.30% y su nivel de severidad es severo, que afecta a la estructura (canal).

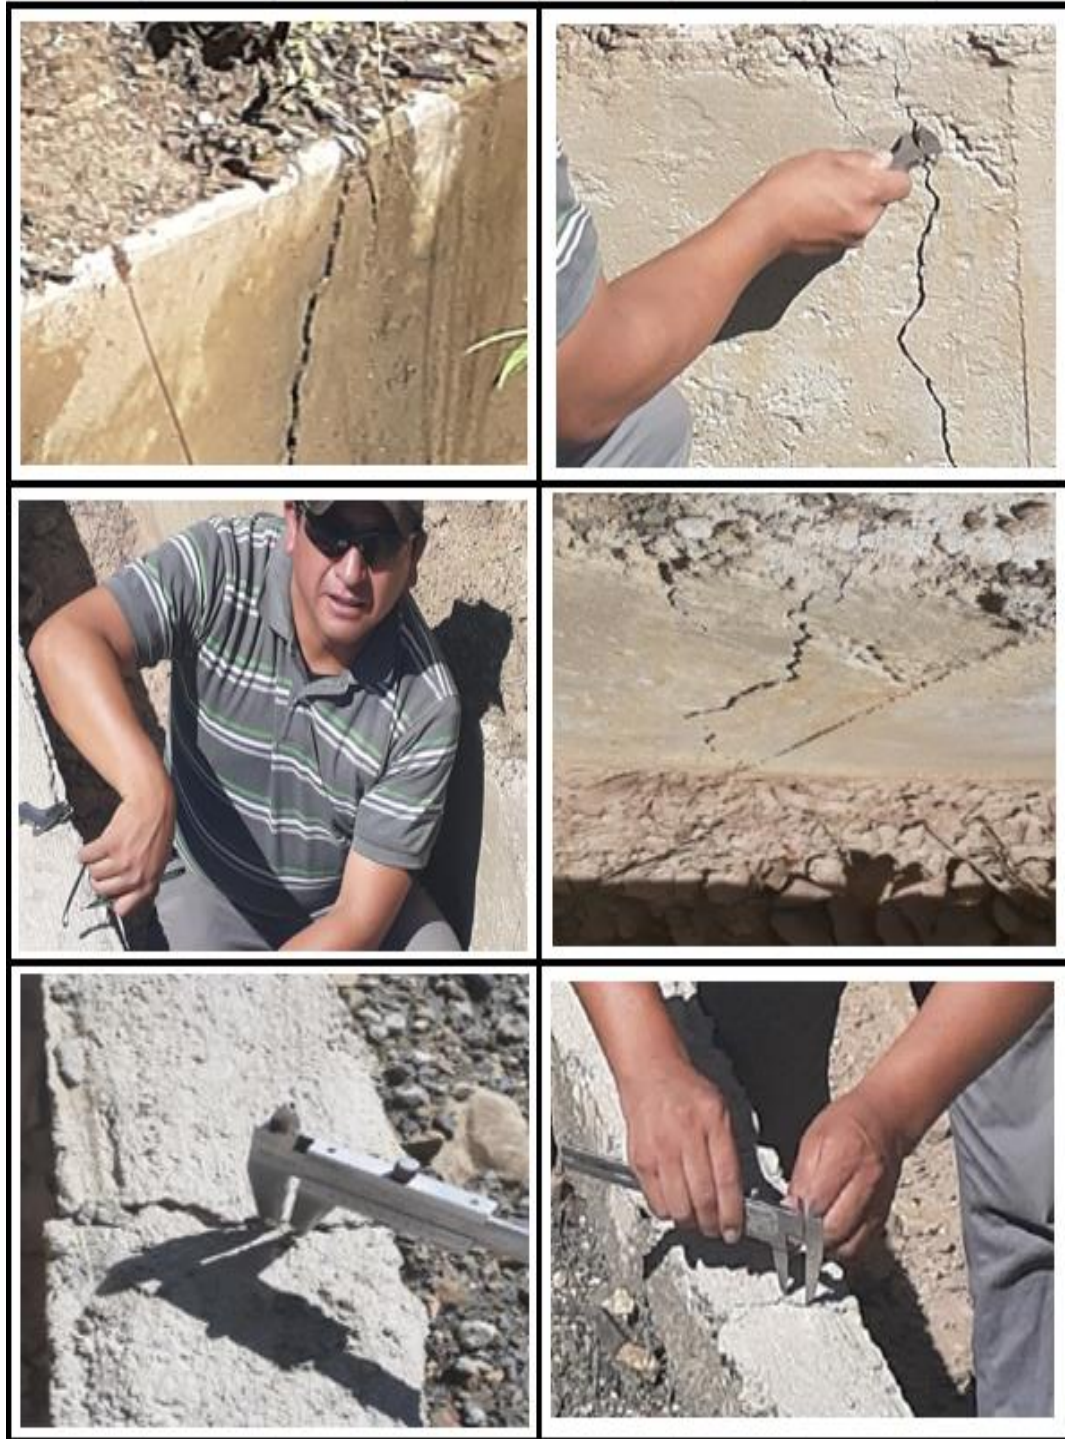
Anexo 7 Fotografías En La Unidad Muestral N° 7

Interpretacion.- En el resumen de la ficha de evaluacion observamos que la patologia mas predominante es Grieta con un 23.40% y su nivel de severidad es severo, que afecta a la estructura (canal).

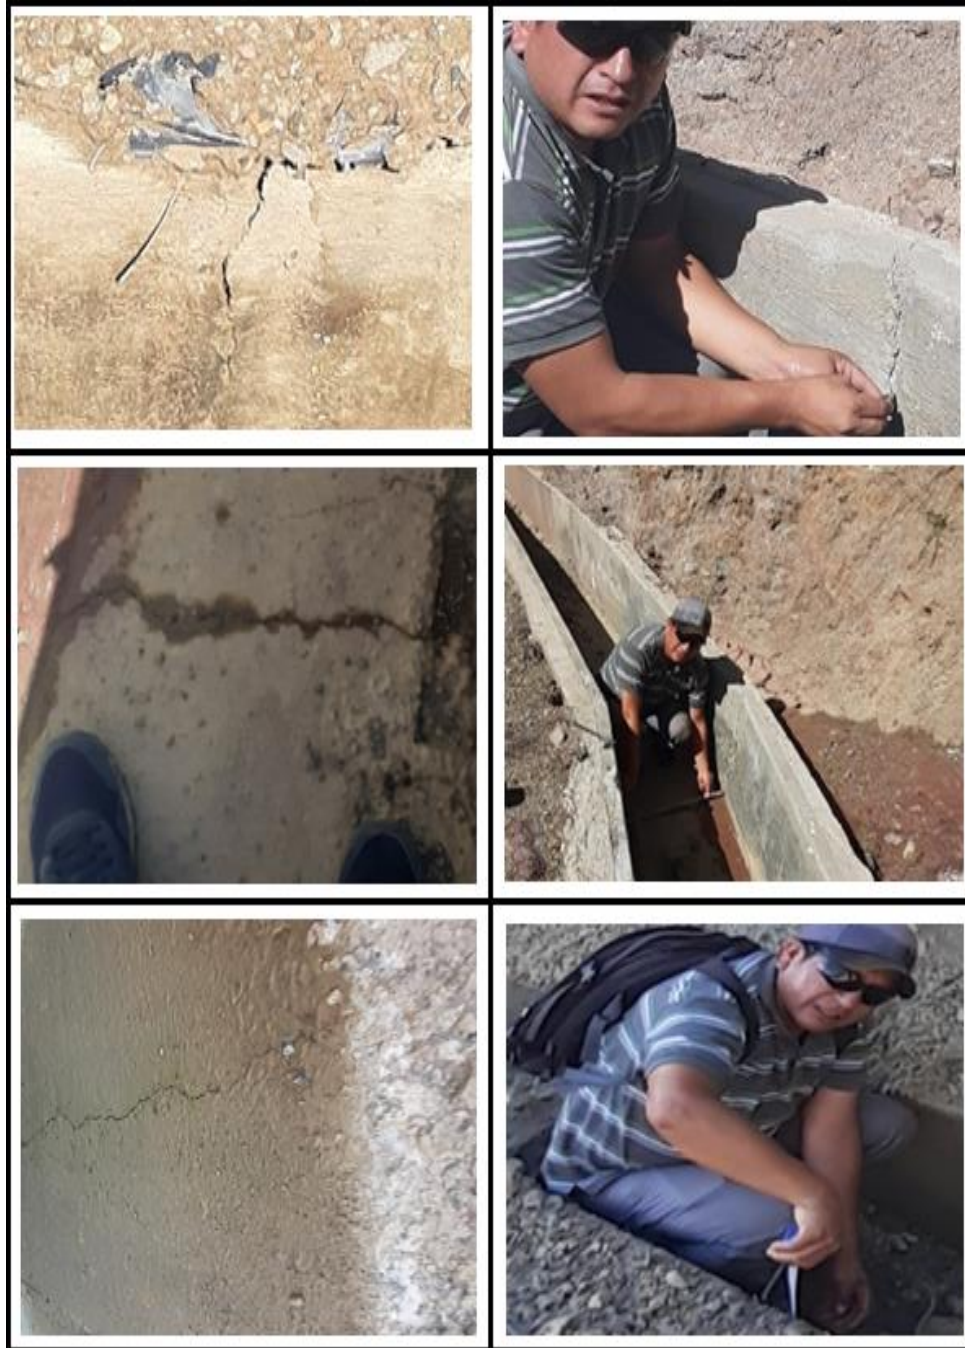
Anexo 9 Fotografías En La Unidad Muestral N° 9

Interpretacion.- En el resumen de la ficha de evaluacion observamos que la patologia mas predominante es Erosion con un 58.53% y su nivel de severidad es leve, que afecta a la estructura (canal).

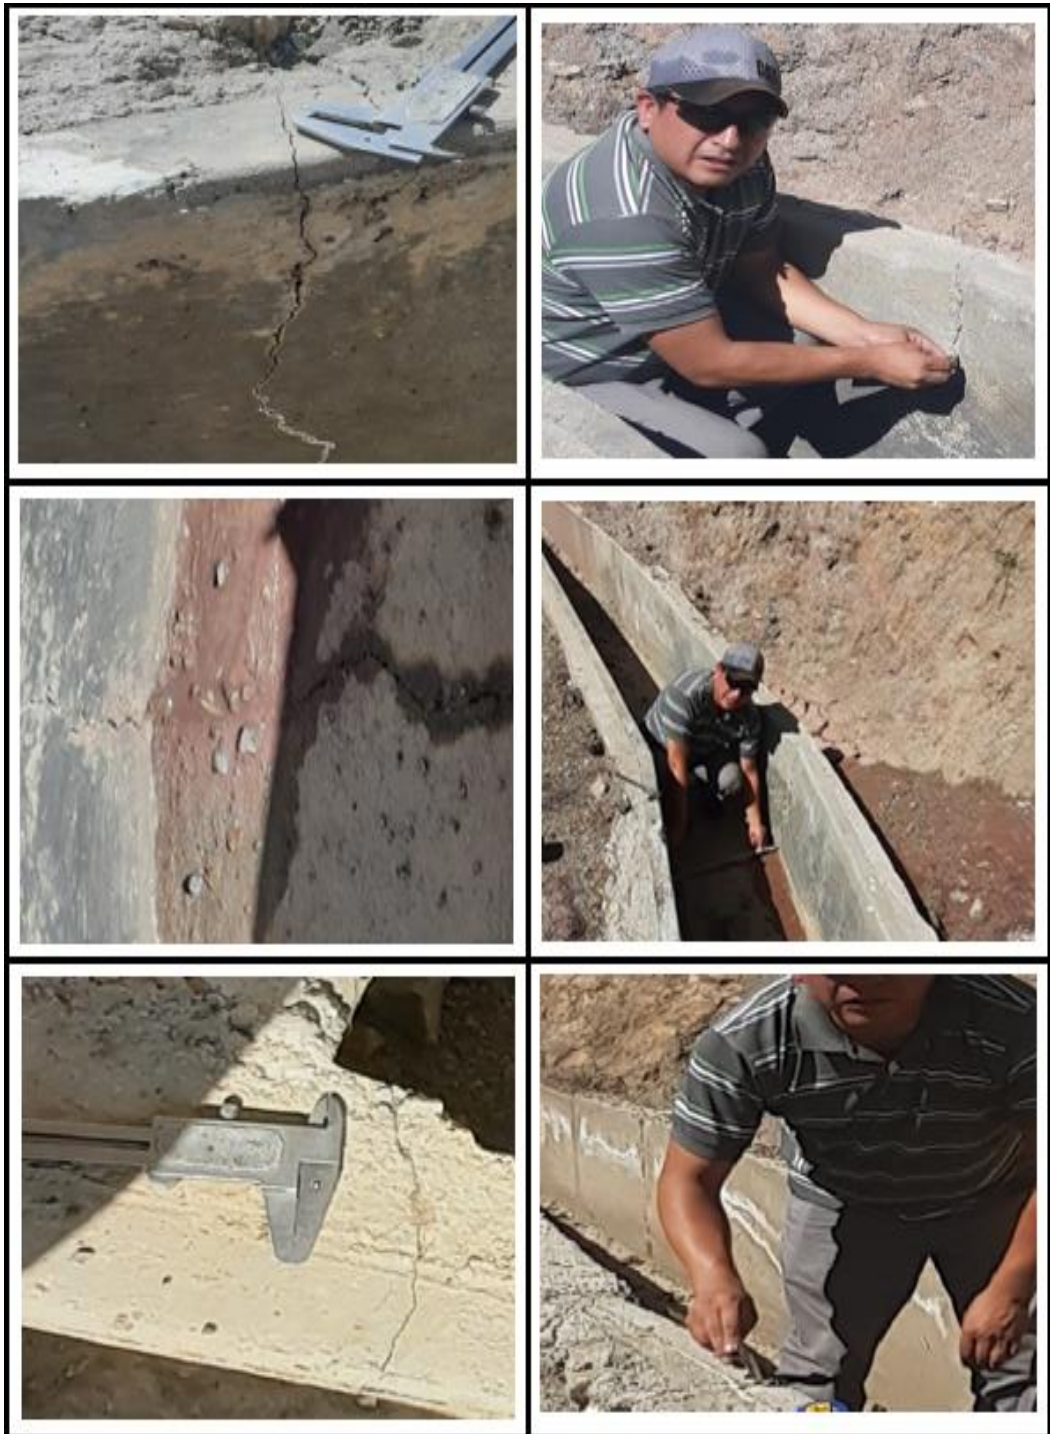
Anexo 10 Fotografías En La Unidad Muestral N° 10

Interpretacion.- En el resumen de la ficha de evaluacion observamos que la patologia mas predominante es Erosion con un 48.63% y su nivel de severidad es leve, que afecta a la estructura (canal).

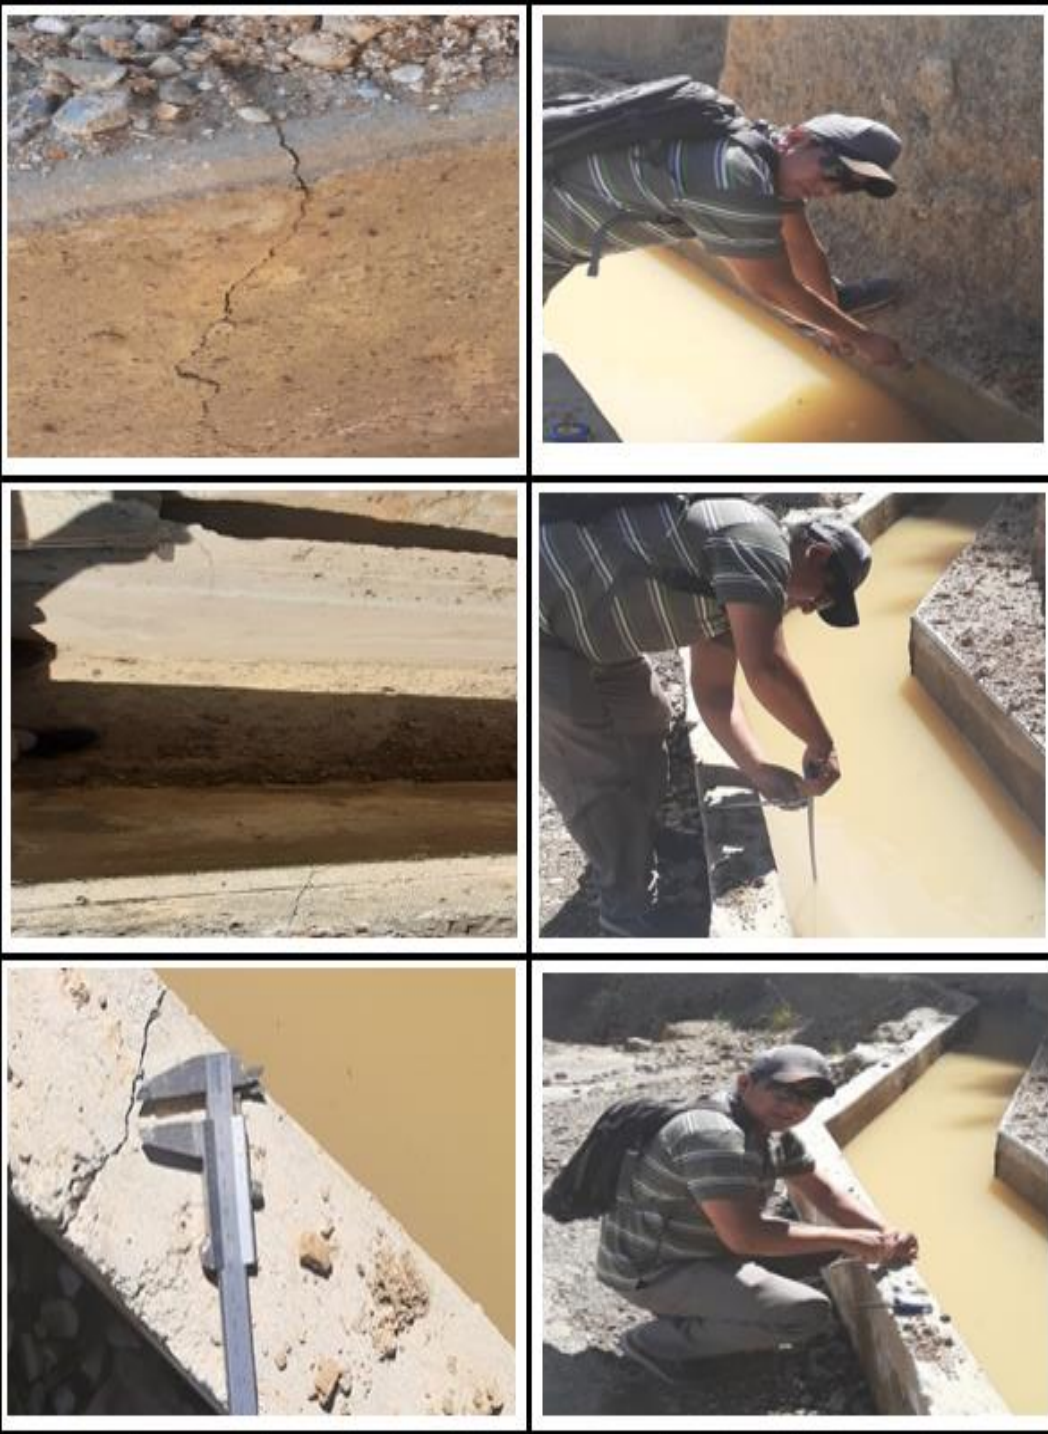
Anexo 11 Fotografías En La Unidad Muestral N° 11

Interpretacion.- En el resumen de la ficha de evaluacion observamos que la patologia mas predominante es Grieta con un 33.30% y su nivel de severidad es severo, que afecta a la estructura (canal).

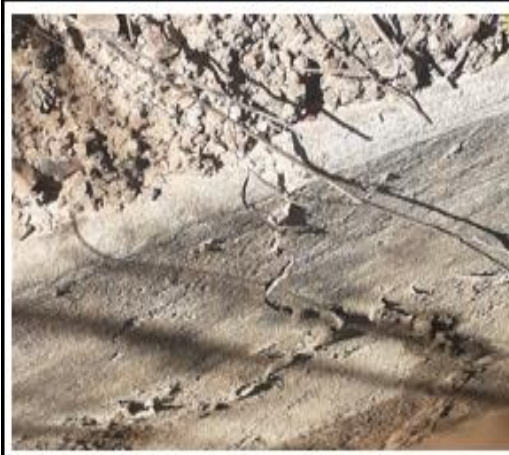
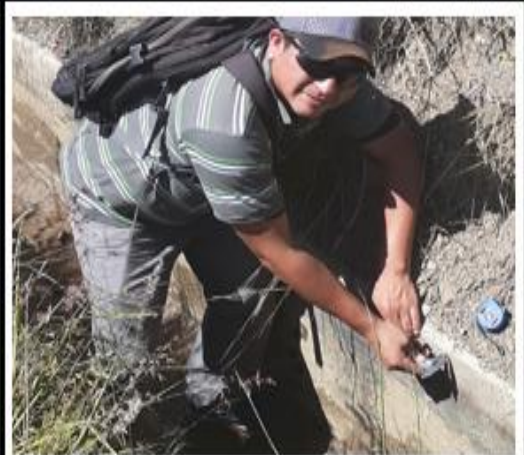
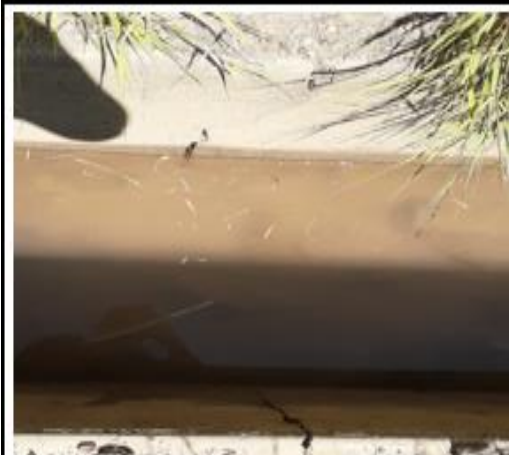
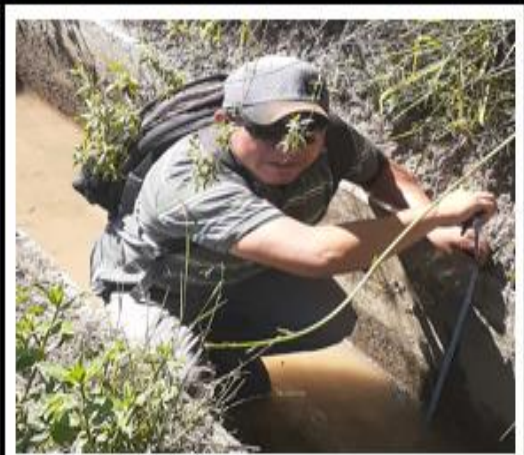
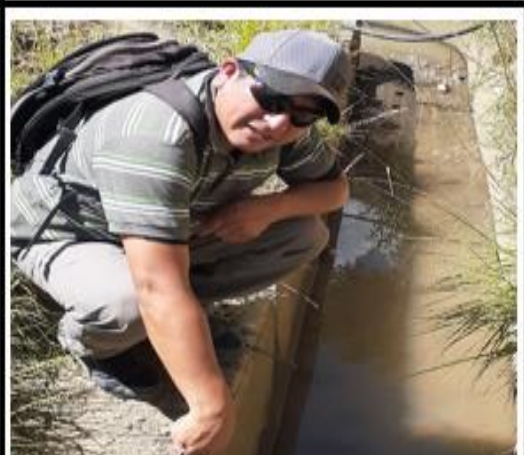
Anexo 12 Fotografías En La Unidad Muestral N° 12

Interpretación.- En el resumen de la ficha de evaluación observamos que la patología más predominante es Grieta con un 33.30% y su nivel de severidad es severo, que afecta a la estructura (canal).
