DETERMINACIÓN Y EVALUACIÓN DE LAS
PATOLOGÍAS DEL CONCRETO EN COLUMNAS,
SOBRECIMIENTO Y MUROS DE ALBAÑILERÍA
CONFINADA DEL CERCO PERIMÉTRICO DEL TALLER Y
ALMACEN DE VEHICULOS PESADOS COSTAS,
UBICADOS EN LA AV. PERU MZ. T, LT-05, EN EL ,
DISTRITO DE CHIMBOTE, PROVINCIA DEL SANTA,
REGIÓN ANCASH, SETIEMBRE -2019

**TESIS PARA OPTAR EL TITULO PROFESIONAL DE
INGENIERO CIVIL**

SALDARRIAGA CADILLO, KEVIN LEE HERNAN

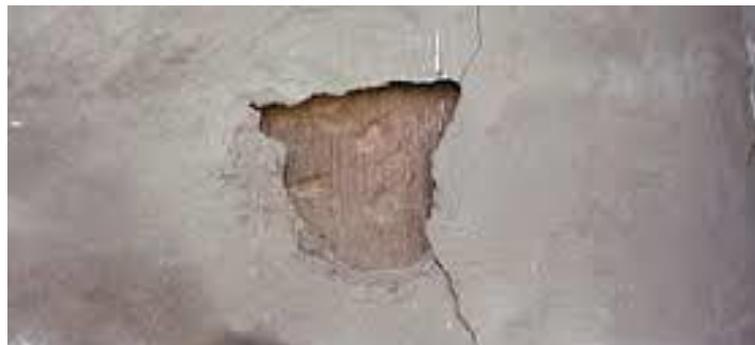
Gráfico 02: Fotografía de la patología desprendimiento en los muros de albañilería

Reparación: Se demarcará todo el área dañada para su posterior retiro, la cual será con ayuda de herramientas manuales, se empezará a retirar el revestimiento dañado hasta poner en descubierto el muro de albañilería, se limpiará todos los escombros, se aplicará un impermeabilizante para evitar el paso de la humedad la cual será mezclada con el mortero que se va preparar para resanar el recubrimiento, será colocado en dos capas con ayuda de una brocha luego se preparará la mezcla del mortero y se aplicará en la zona dañada, se dejará secar y se realizará su acabado.

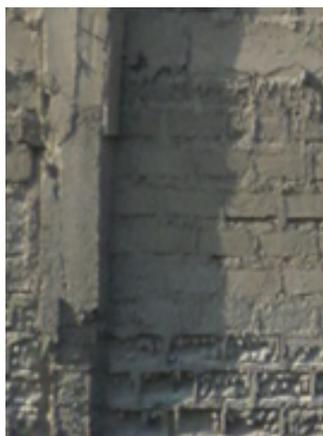
Gráfico 03: Figura de la patología fisura en los muros de albañilería
Fuente: Elaboración Propia. (2019).

material dañado retirando 10 cm de cada lado tomando como el centro a la fisura, porque puede presentar vacíos, luego se procederá a su limpieza para que esté libre de polvos con ayuda de una brocha, para sustratos porosos como el concreto se utilizara un imprimante con la finalidad de brindar adherencia, impermeabilidad, y eliminar la contracción, se dejará secar y se procederá con la colocación del sellante acrílico para fisuras con la pistola de calafateo, se procederá a colocar poco a poco en la zona dañada, una vez ya rellenado, con la espátula se retirará todo el material sobrante del sello y se dejará secar, después se preparará la mezcla para el recubrimiento (arena fina, cemento, y agua), y con una plancha de batir se colocara la mezcla en el frotacho y se resanará la zona dañada, se realizará su curado y se finalmente se pintará.

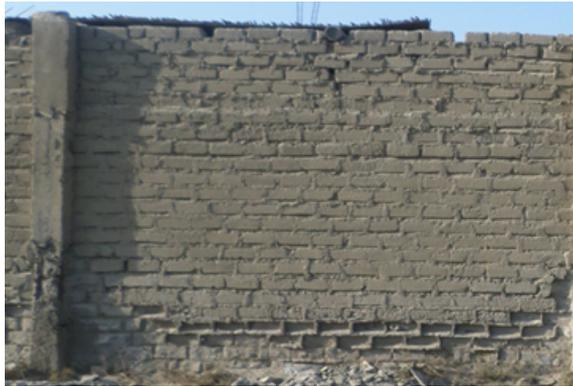
Gráfico 04: Figura de la patología grieta en los muros de albañilería
Fuente: Elaboración Propia. (2019).

Reparación: En primer lugar se tendrá que ubicar la zona dañada por la patología, evaluando el estado de la estructura, procediendo con la reparación con la ayuda de una comba con cincel picar a lo largo de la grieta tratando de desprender todo el material dañado y suelto, se limpiara toda el área por reparar con una brocha para que esté libre de polvos, se utilizara un imprimante con la finalidad de brindar adherencia, impermeabilidad, se dejará secar y se procederá con la colocación del sellante acrílico en toda el

área dañada con la pistola de calafateo, con una espátula se retirará el sobrante y se dejará secar, con ayuda de la plancha de batir se colocará la mezcla del mortero en el frotacho para la zona dañada, se eliminara el excedente del mortero con la plancha hasta uniformizar la superficie, finalmente se realizará el curado y se procederá a su pintado.

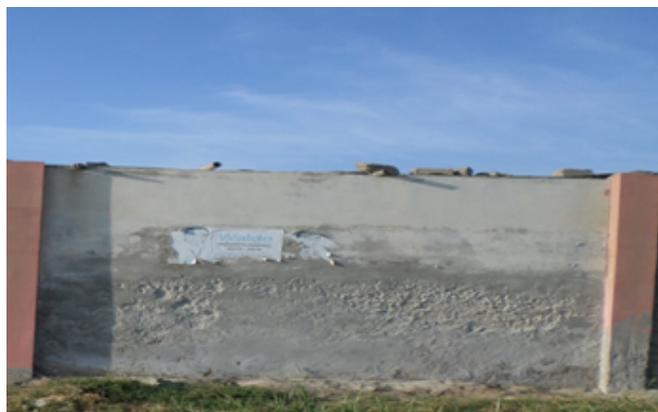
Gráfico 05: Figura de la patología eflorescencia en los muros de albañilería
Fuente: Elaboración Propia. (2019).

Reparación: Se identificara el nivel de humedad, poniéndole el límite de intervención por arriba del punto más alto donde se ve identificado la humedad, se procederá a la demolición del revestimiento de forma manual, hasta eliminarlo completamente de los muros, con un taladro se perforará agujeros a un espesor del 90% en toda la primera fila de ladrillos, en la cual se colocara una inyección con ayuda de la pistola de calafateo que contendrá una sustancia repelente al agua que actuará como barrera bloqueando la humedad ascendente, se dejará secar, y se continuara con la preparación del mortero impermeable, primero se colocará una capa de mortero diluido en agua en la zona dañada y antes que seque se colocara la mezcla con ayuda de la plancha de batir y el frotacho, si la estructura contenía acabados en pintura, se finalizara colocando un revestimiento impermeabilizante para luego pintarlo.

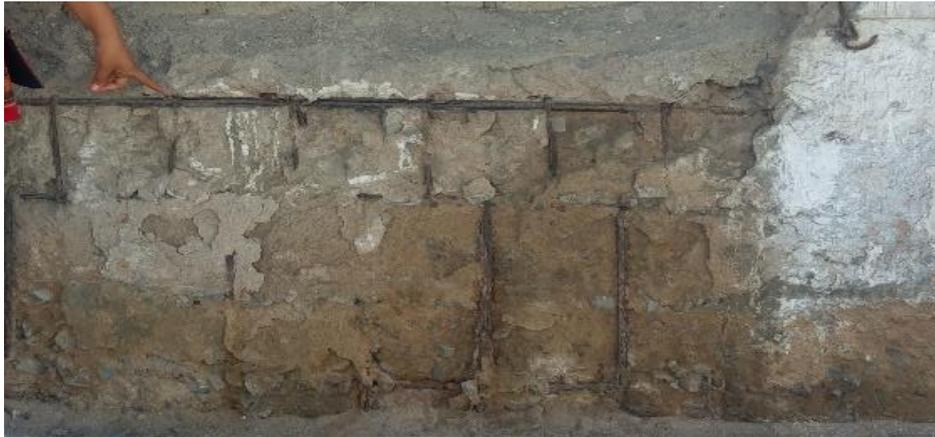
Gráfico 06: Figura de la patología corrosión en el acero de los sobre cimientos
Fuente: Elaboración Propia. (2019).

Reparación: En primer lugar se debe evaluar y delimitar el área a reparar, se procederá a la eliminación del concreto de forma manual, la cual se pondrá en descubierto el acero corroído, con ayuda de un cepillo de cerdas metálicas se

empezará a limpiar todo el acero hasta encontrar la parte sana, para que conjuntamente con la brocha limpiar el polvo, luego de ello se aplicará un recubrimiento de protección en el acero, la cual se aplicará un máximo de tres capas con un intervalo de tiempo cada uno, luego de ello se preparara la mezcla del concreto, y se comenzara a aplicar en el área dañada, para finalizar se realizara su curado correspondiente.

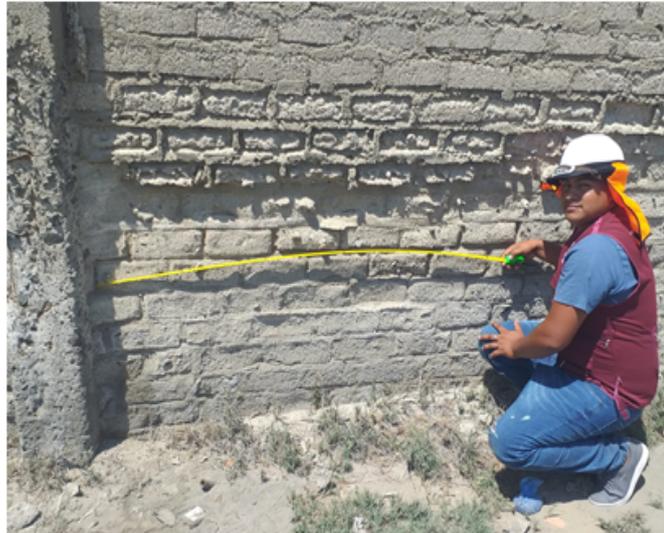
UNIDAD MUESTRAL - 06

PATOLOGÍA: GRIETAS

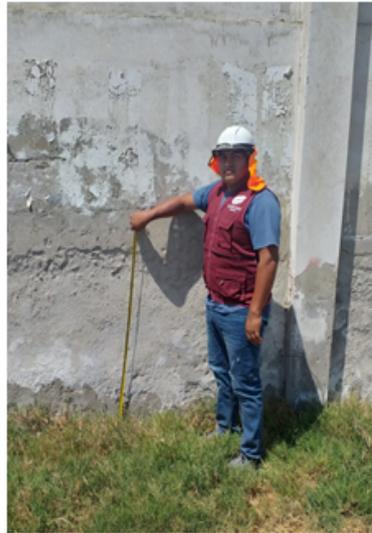
UNIDAD MUESTRAL - 09

PATOLOGÍA: DESPRENDIMIENTO

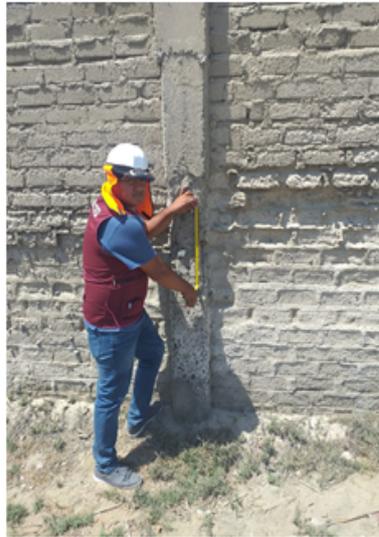
UNIDAD MUESTRAL - 02

PATOLOGÍA: CORROSIÓN

Corrosión inicia por carbonatación.
