DETERMINACIÓN Y EVALUACIÓN DE LAS
PATOLOGÍAS DEL CONCRETO EN COLUMNAS,
SOBRECIMENTOS, MUROS Y VIGAS DEL CERCO
PERIMÉTRICO DE LA INSTITUCIÓN EDUCATIVA
ESTATAL SAN JOSÉ DE MANZANARES, DISTRITO DE
HUACHO, PROVINCIA DE HUAURA, DEPARTAMENTO
DE LIMA, FEBRERO-2019.

TESIS PARA OPTAR EL TÍTULO PROFESIONAL DE
INGENIERO CIVIL

CASTILLO PEÑA, VICTOR HUGO

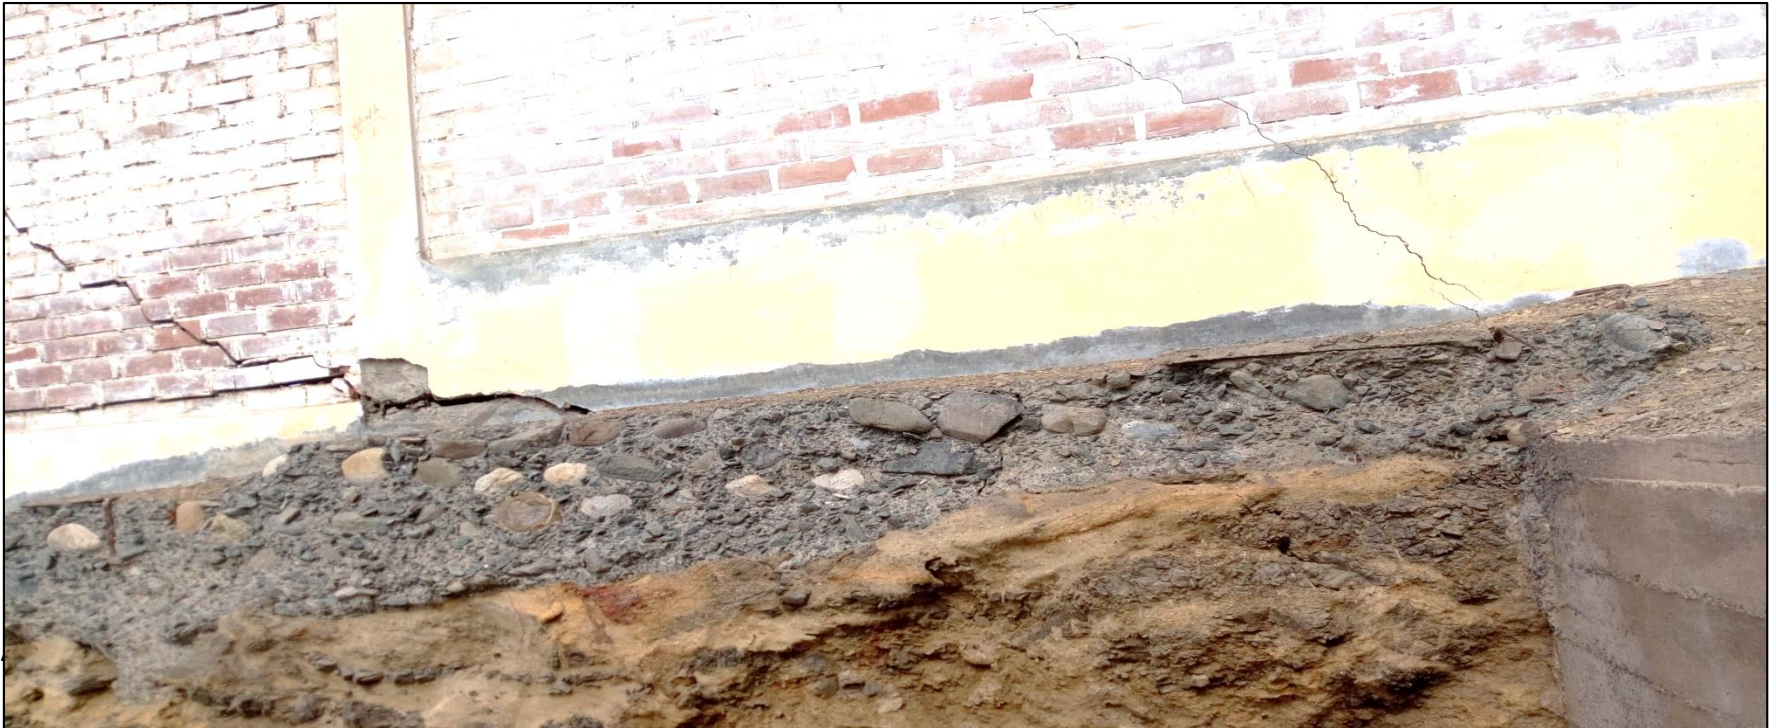
Imagen 4: vista de la parte interna del cerco perimétrico calle panamericana norte ,existencia de patologías en el cerco de la de la institución educativa estatal San José de Manzanares, ubicado en el distrito de Huacho, provincia de Huaura, departamento de Lima.

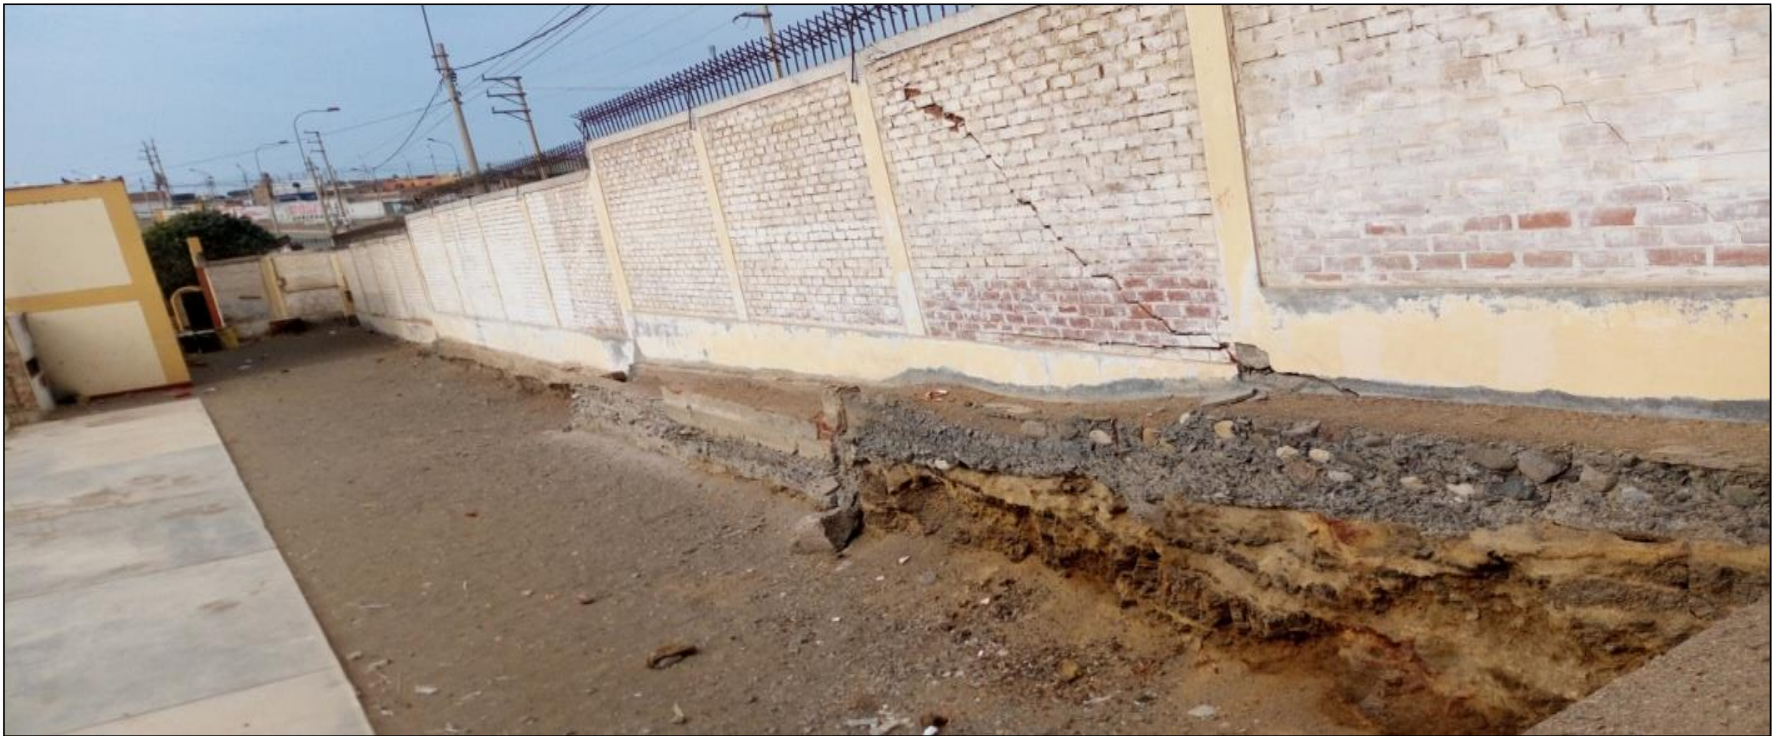
Imagen 6: Muro afectado por grieta en la unidad muestral 12 con un porcentaje de área afectada de 17.53% y un nivel de severidad leve.

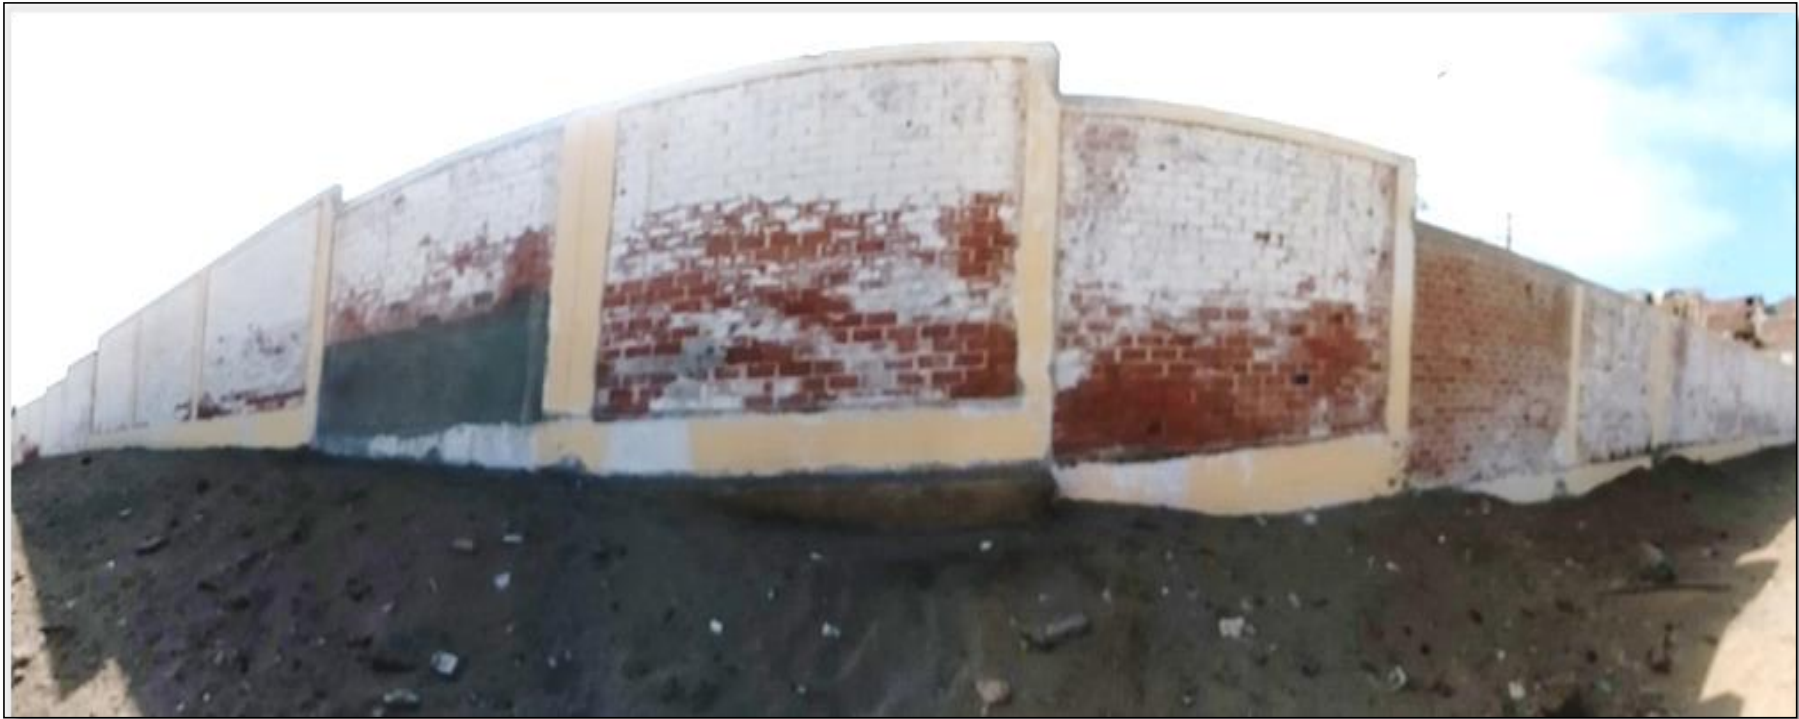
La patología más predominante es la erosión con un total de área afectada de 16.17 m² de porcentaje 18.72%, las demás patologías como desprendimiento, grietas y eflorescencia no han influido para nada al tramo de unidad de muestra 03.

Imagen 7: Muro afectado por erosión en la unidad muestral 03 con un porcentaje de área afectada de 18.72% y un nivel de severidad

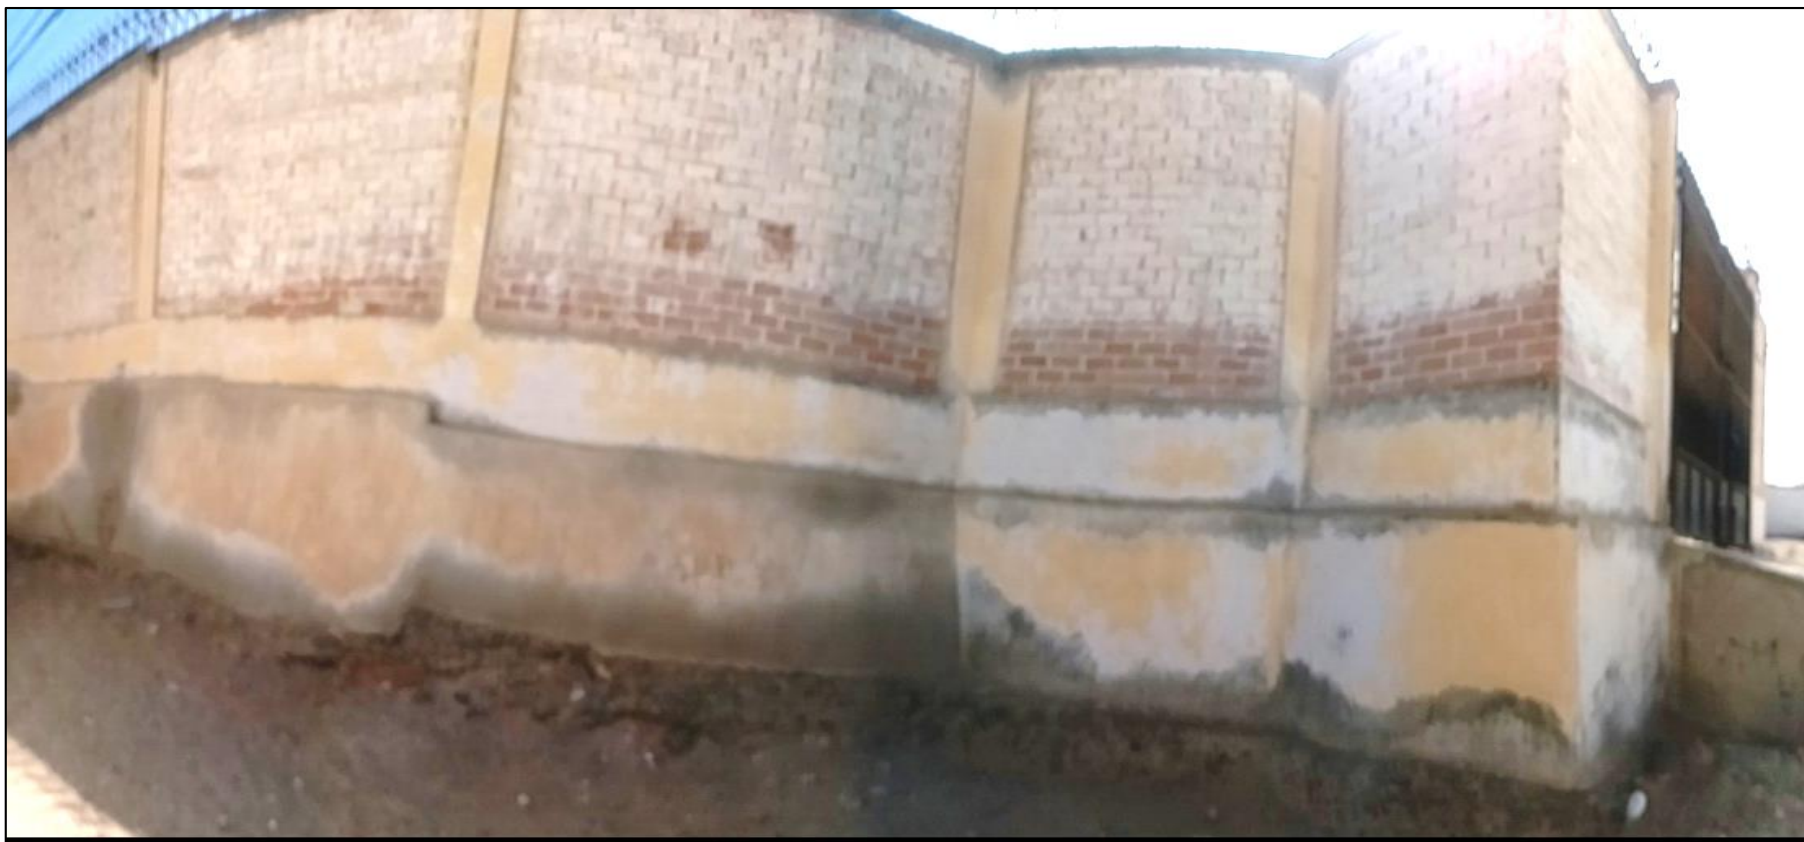
Imagen 8: Muro afectado por erosión en la unidad muestral 14 con un porcentaje de área afectada de 28.26% y un nivel de severidad leve.

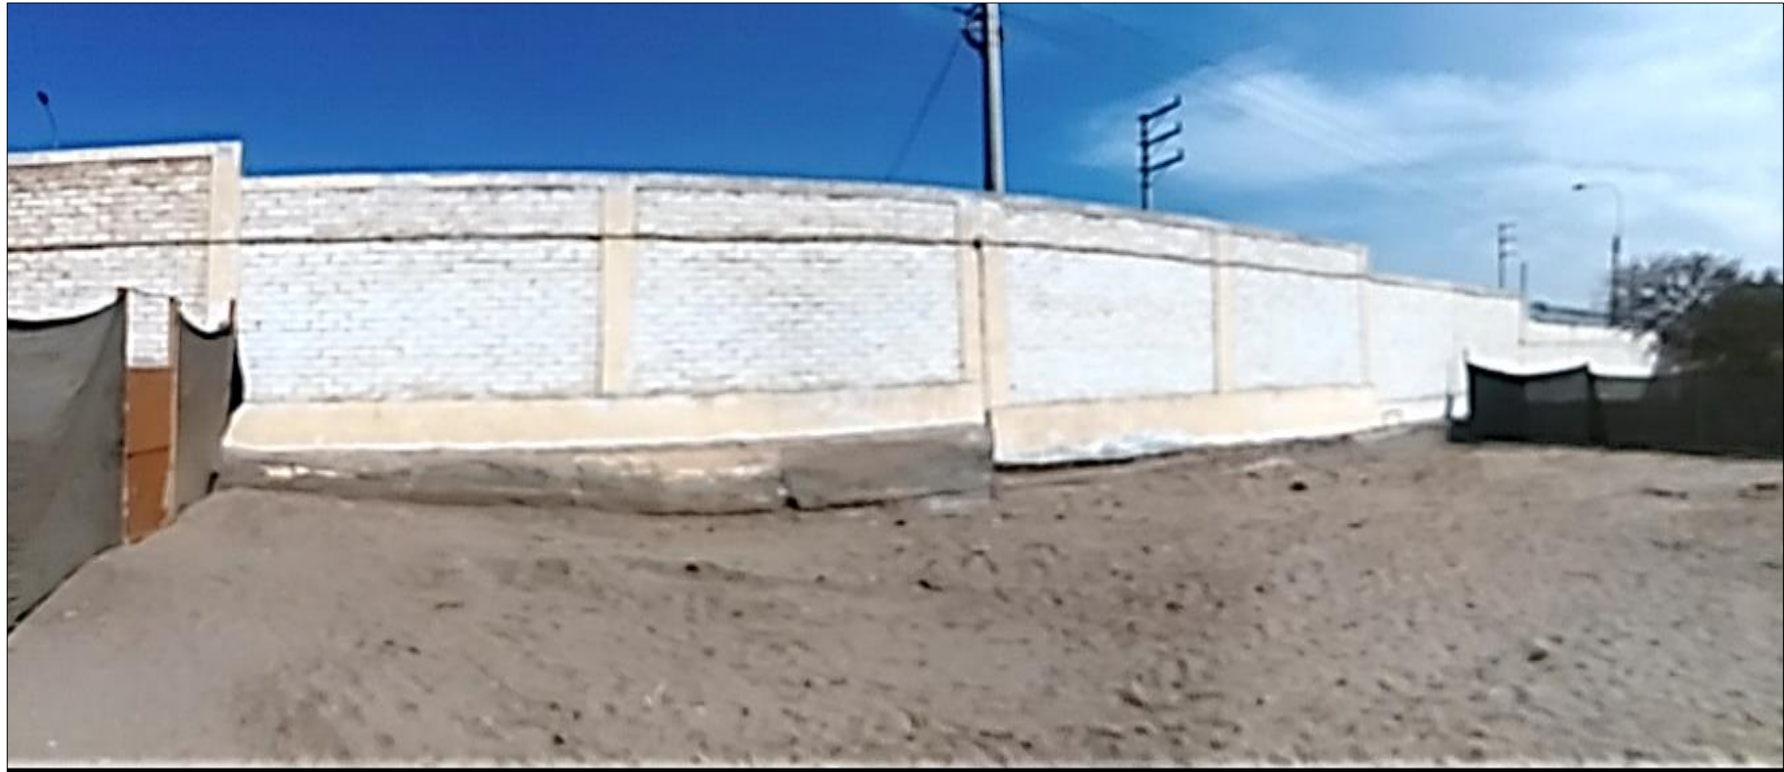
Imagen 9: Muro afectado por erosión en la unidad muestral 14 con un porcentaje de área afectada de 28.26% y un nivel de severidad leve.
