UNIVERSIDAD CATÓLICA LOS ÁNGELES
CHIMBOTE

DETERMINACIÓN Y EVALUACIÓN DE LAS
PATOLOGÍAS DE CONCRETO EN LA TOMA DE AGUA
UBICADA EN LA ZONA CERRO CAMPANA, DEL
CENTRO POBLADO DE HUACATAMBO, DISTRITO
NEPEÑA, PROVINCIA DEL SANTA, REGIÓN ÁNCASH,
SEPTIEMBRE – 2019

TESIS PARA OPTAR EL TÍTULO PROFESIONAL DE
INGENIERA CIVIL:

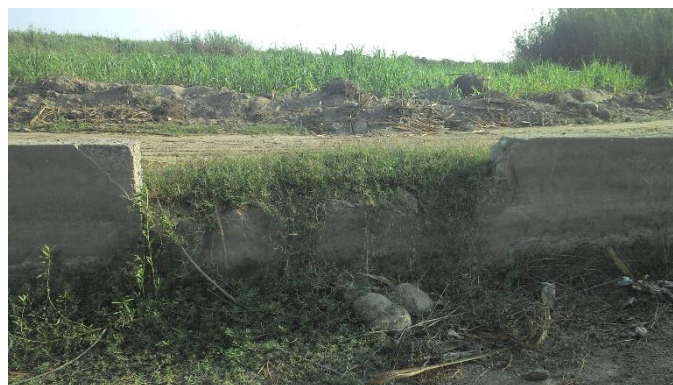
Imagen 3: Patología desintegración en Toma de agua.

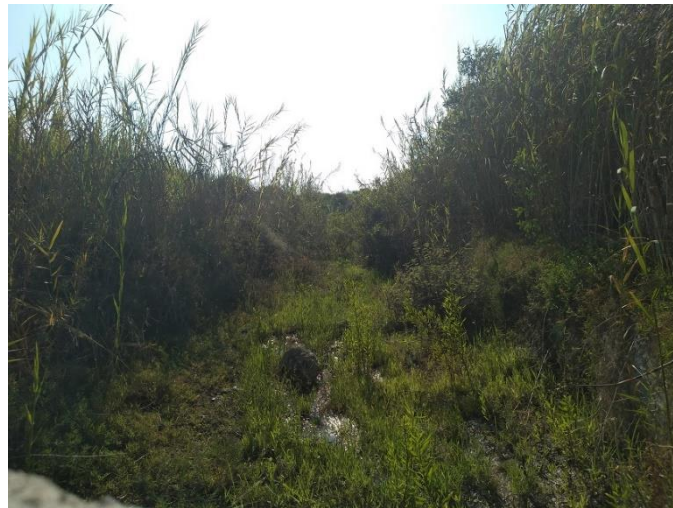
Imagen 6: Patología vegetación.

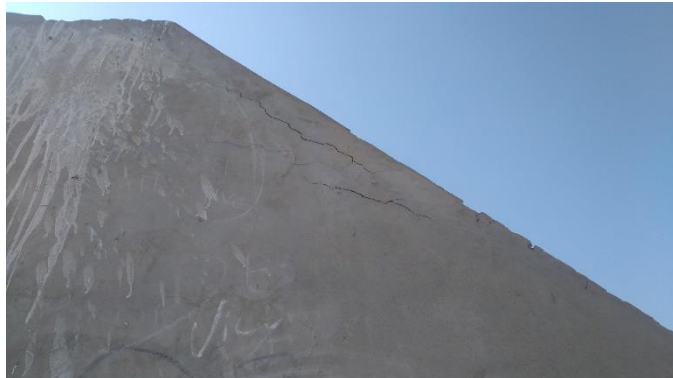
Imagen 7: Patología Grietas.

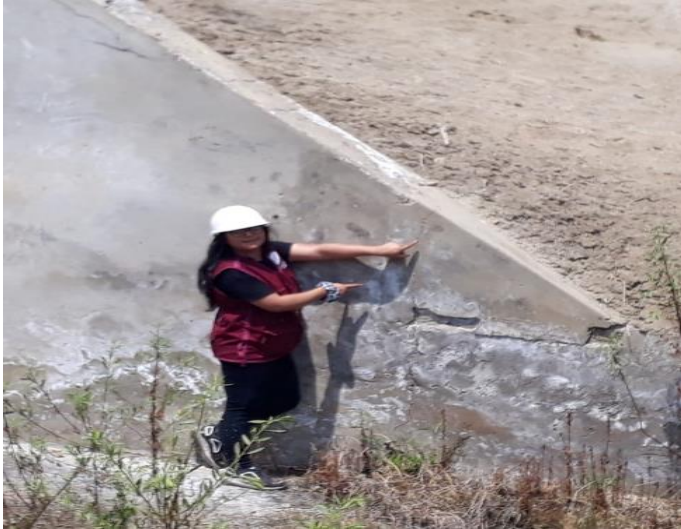
UNIDAD DE MUESTRA N° 31
Causa:
Empuje de cargas por la cual no estaba diseñado, falta de juntas de dilatación y contracciones higrotérmicas.
Reparación:
<p>Después de haber evaluado la infraestructura se realizará la reparación en las siguientes unidades de muestra: UM01, UM06, UM09, UM11, UM17, UM19, UM31 y UM32; El proceso de reparación es el siguiente:</p> <p>El primer paso sería marcar el camino de la grieta, luego con una amoladora y disco de concreto darle la profundidad de 1", después de realizar el corte con un soplete se eliminará todo el polvo, en el borde de la grieta se colocará cinta masking tape, para comenzar con la colocación de un puente de adherencia dentro de las grietas, dejándolo secar como mínimo 3 horas, este producto tiene la finalidad de brindar adherencia entre el concreto y el sellador, que en esta ocasión será, "Sello flexible". Que será colocado con una pistola de calafateo, después de terminar su colocación se retirará las cintas de masking tape, finalmente para el acabado será de manera manual usando una espátula.</p>

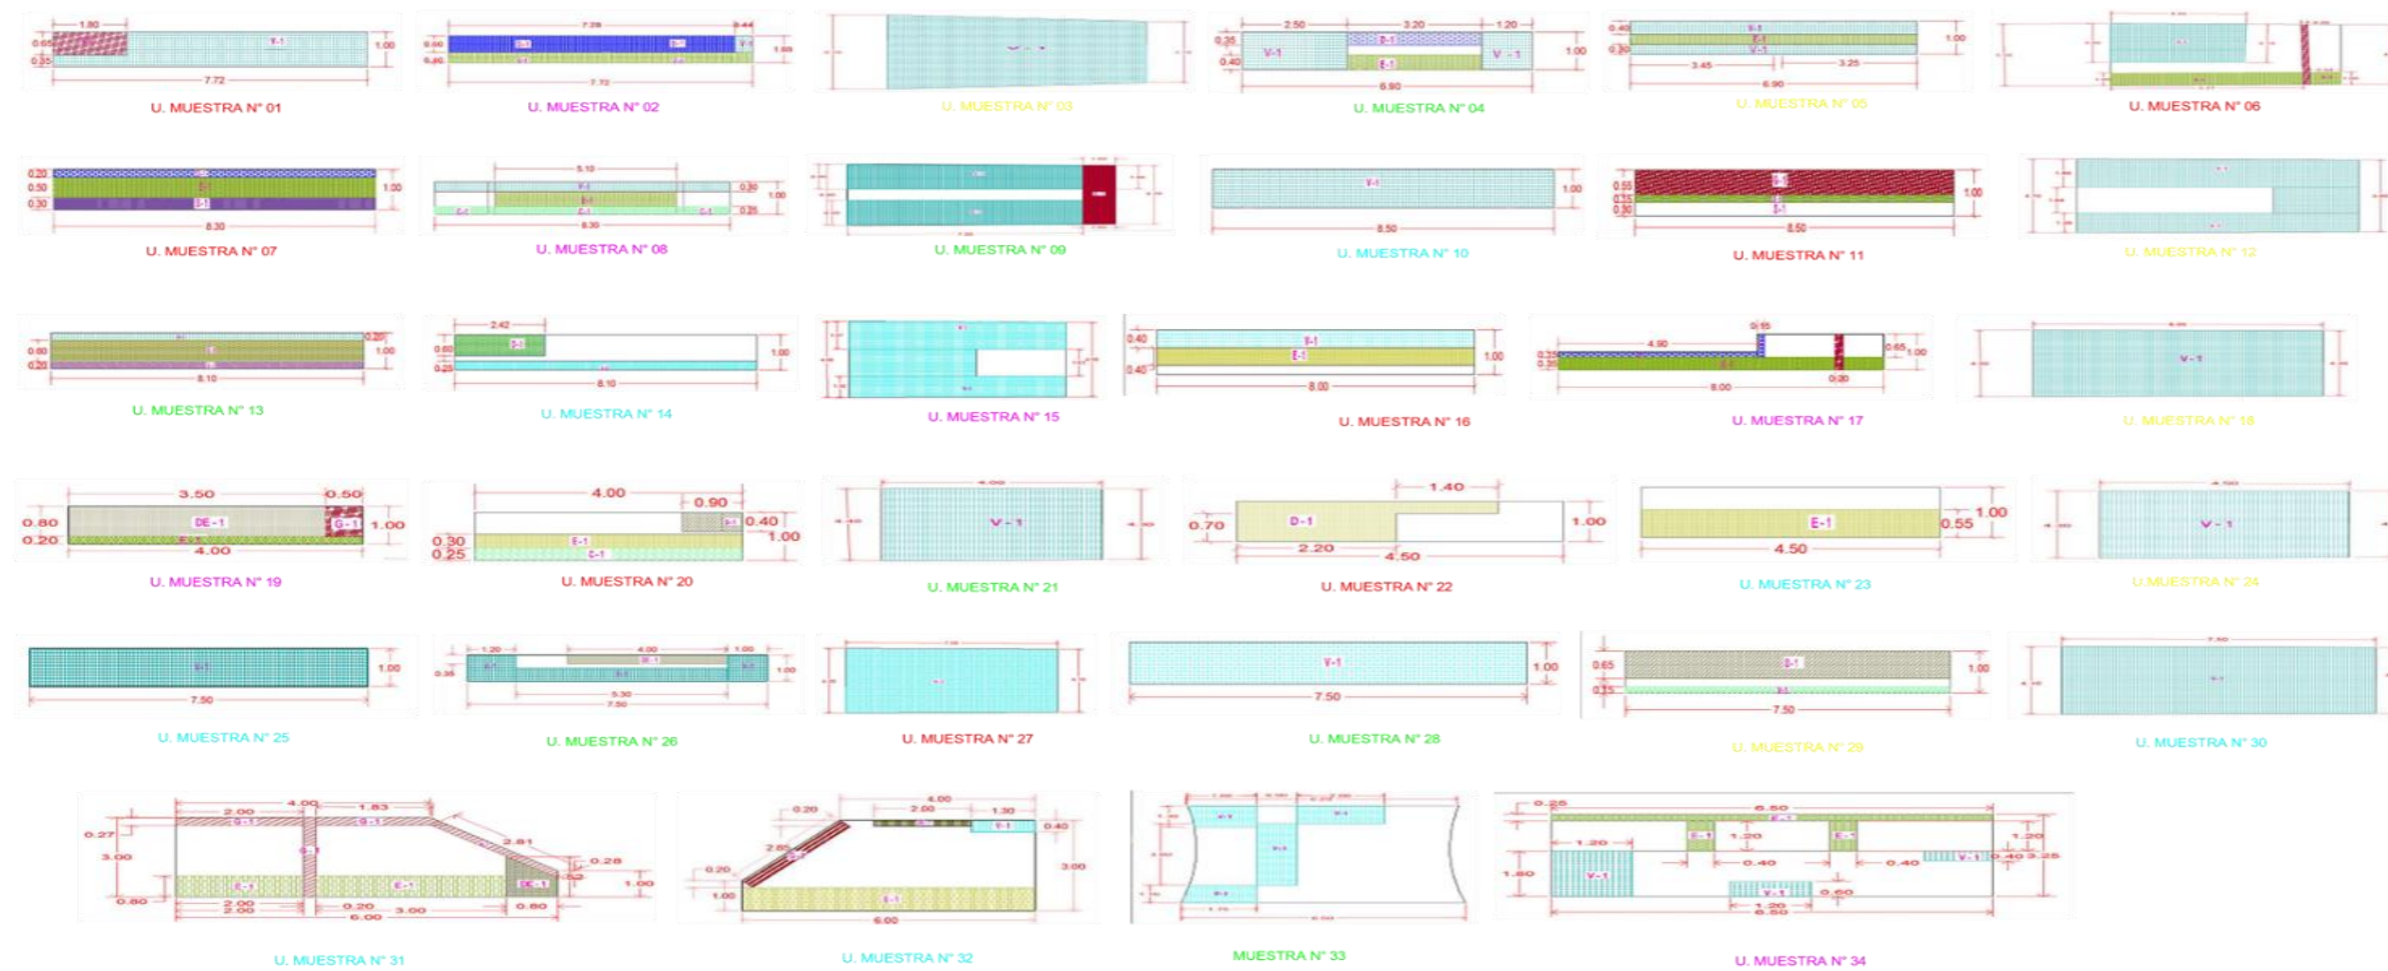
UNIDADES DE MUESTRA	ÁREA	NIVEL DE SEVERIDAD
UM - 01	7.72	MODERADO
UM - 02	7.72	MODERADO
UM - 03	43.6	ALTO
UM - 04	6.90	MODERADO
UM - 05	6.90	MODERADO
UM - 06	34.5	MODERADO
UM - 07	8.3	MODERADO
UM - 08	8.3	MODERADO
UM - 09	39.84	MODERADO
UM - 10	8.5	ALTO
UM - 11	8.5	ALTO
UM - 12	39.53	MODERADO
UM - 13	8.1	MODERADO
UM - 14	8.1	LEVE
UM - 15	36.86	ALTO
UM - 16	8.00	MODERADO
UM - 17	8.00	MODERADO
UM - 18	35.6	ALTO
UM - 19	4.00	MODERADO
UM - 20	4	MODERADO
UM - 21	17.4	ALTO
UM - 22	4.50	MODERADO
UM - 23	4.50	MODERADO
UM - 24	19.13	ALTO
UM - 25	7.50	ALTO
UM - 26	7.50	MODERADO
UM - 27	31.13	ALTO
UM - 28	7.50	ALTO
UM - 29	7.72	MODERADO
UM - 30	30.38	ALTO
UM - 31	14.29	MODERADO
UM - 32	14.29	MODERADO
UM - 33	16	LEVE
UM - 34	30.38	MODERADO
