DETERMINACIÓN Y EVALUACIÓN DE LAS  
PATOLOGÍAS DE CONCRETO DEL CERCO  
PERIMÉTRICO DE LA INSTITUCIÓN EDUCATIVA 1586  
LOS PEQUEÑOS TRAVIESOS DEL SATELITE NIVEL  
INICIAL, DISTRITO DE NUEVO CHIMBOTE, PROVINCIA  
DEL SANTA, REGIÓN ÁNCASH, DICIEMBRE -2019

**TESIS PARA OPTAR EL TÍTULO PROFESIONAL DE  
INGENIERA CIVIL**

Determinación y evaluación de las patologías de concreto del cerco perimétrico de la Institución Educativa 1586 Los pequeños traviesos del Satélite nivel inicial , Distrito de Nuevo Chimbote, Provincia del Santa, Región Áncash, Diciembre -2019

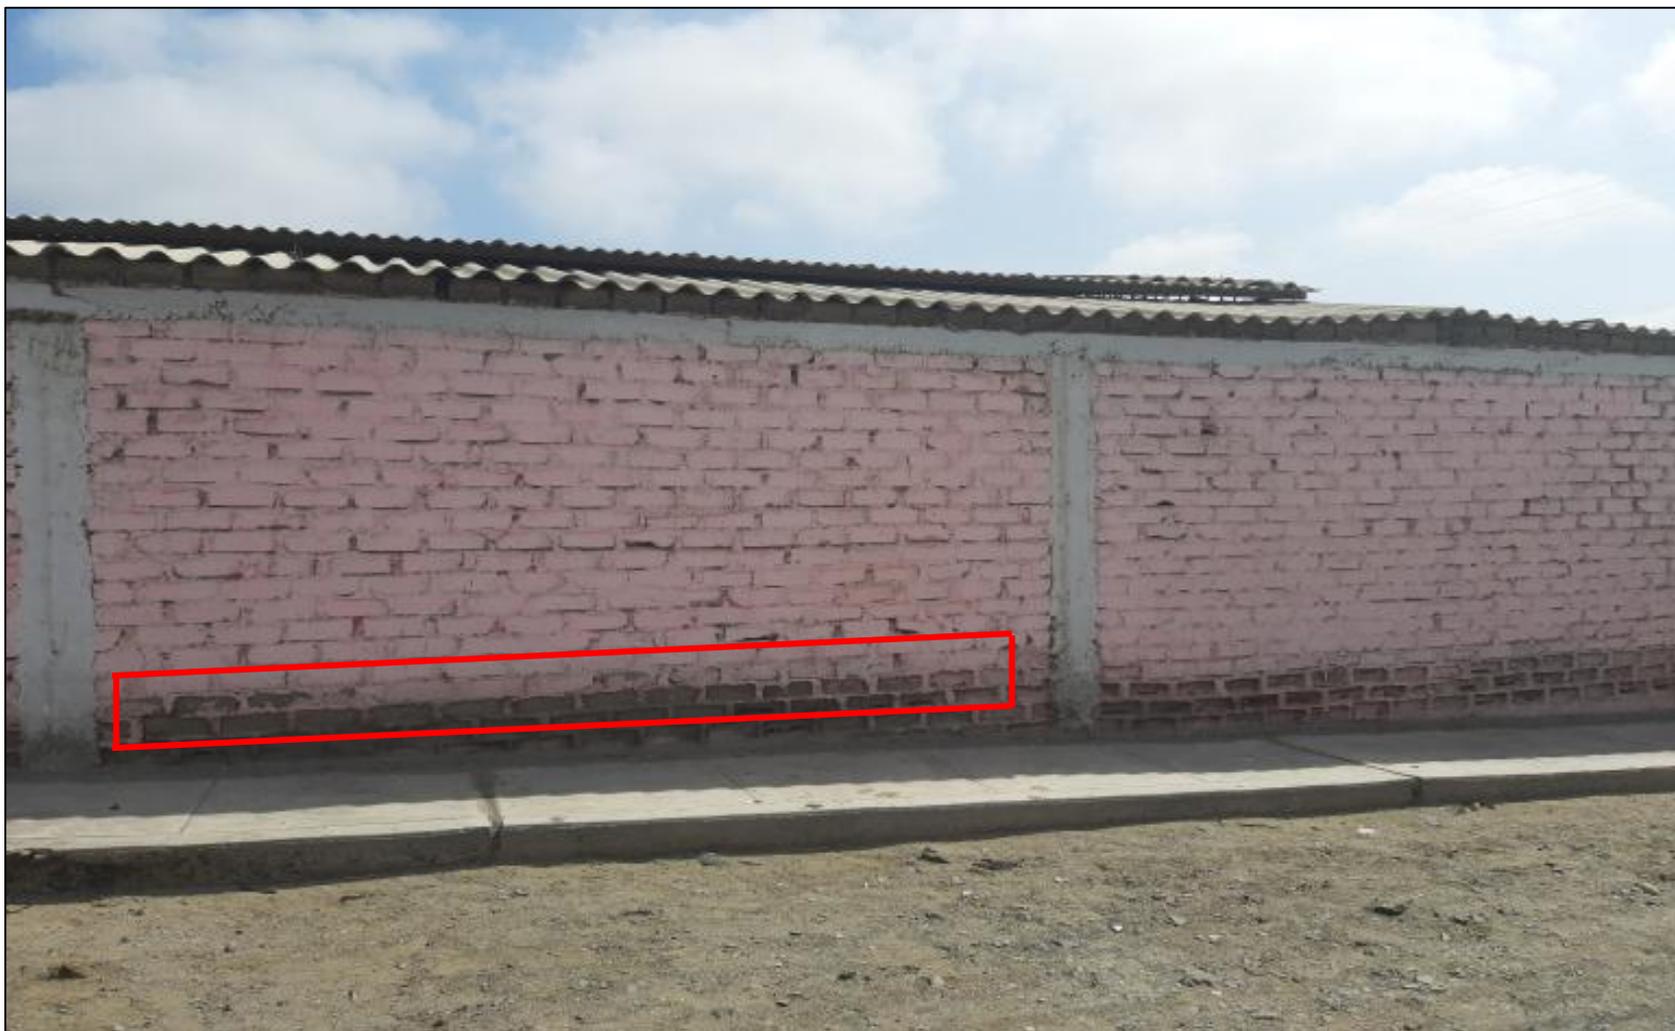
*Fotografía 3:* Muro afectado por erosión de la unidad muestral 3

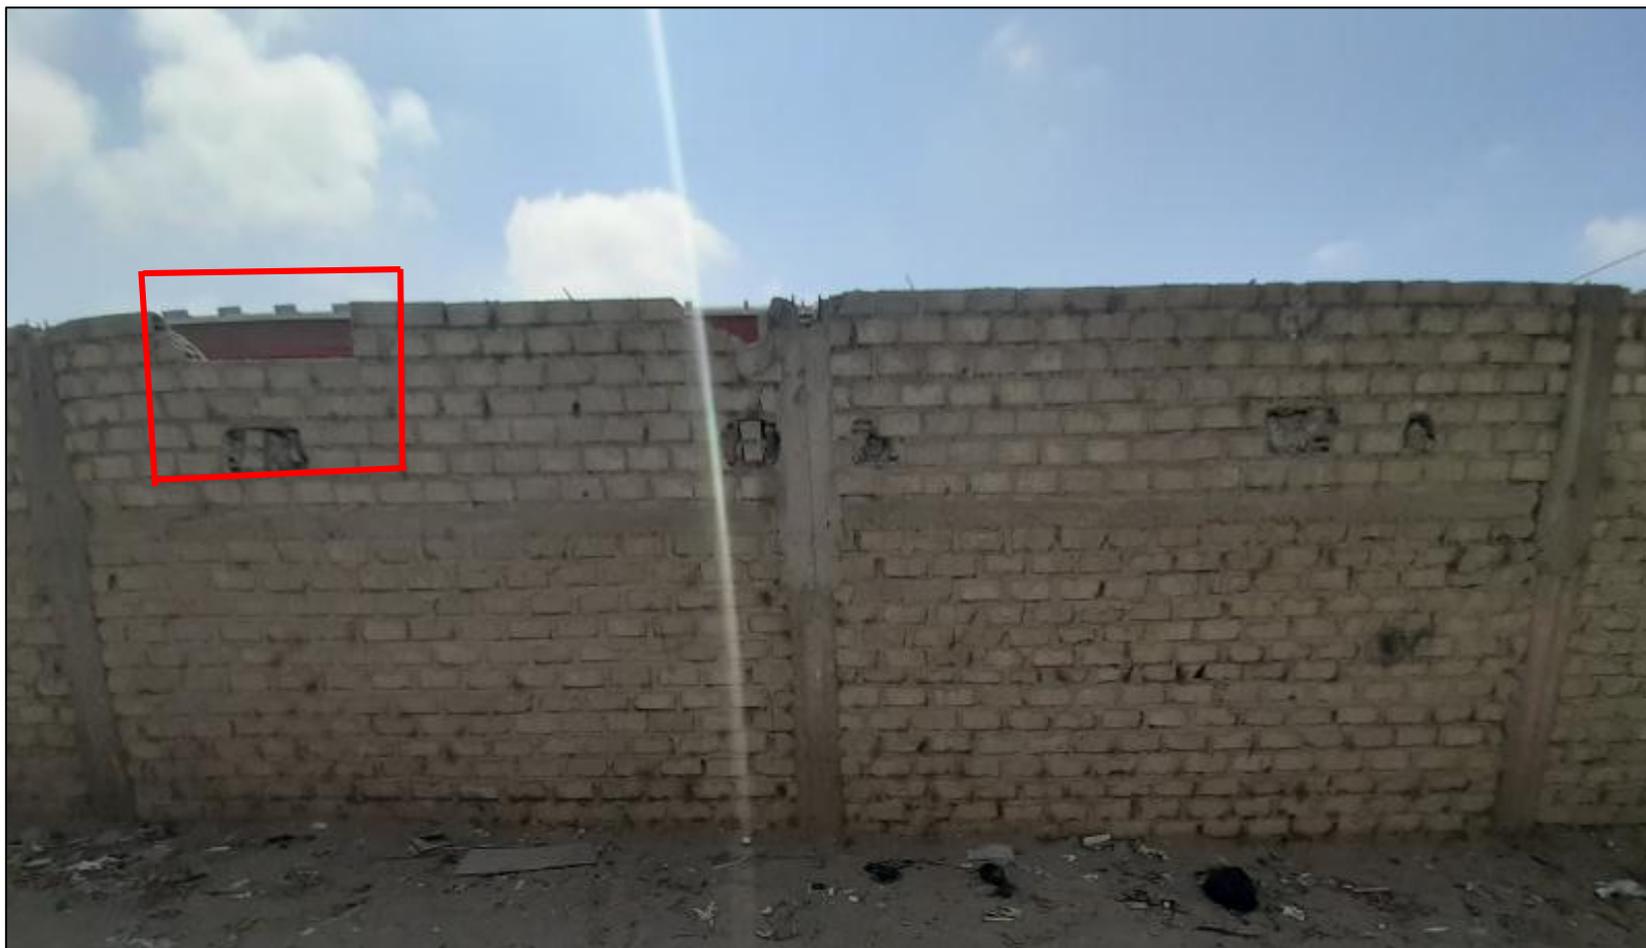
*Fotografía 4:* Muro afectado por desprendimiento unidad muestral 6
