UNIVERSIDAD CATÓLICA LOS ÁNGELES  
CHIMBOTE

DETERMINACIÓN Y EVALUACIÓN DE LAS PATOLOGÍAS  
DEL CONCRETO EN SOBRECIMIENTOS, COLUMNAS,  
VIGAS Y MUROS DE ALBAÑILERÍA CONFINADA DEL  
CERCO DEL ESTADIO MUNICIPAL DE SAN BARTOLO,  
DISTRITO DE SANTA, PROVINCIA DEL SANTA, REGIÓN  
ÁNCASH, OCTUBRE - 2019

**TESIS PARA OPTAR EL TÍTULO PROFESIONAL DE  
INGENIERO CIVIL**

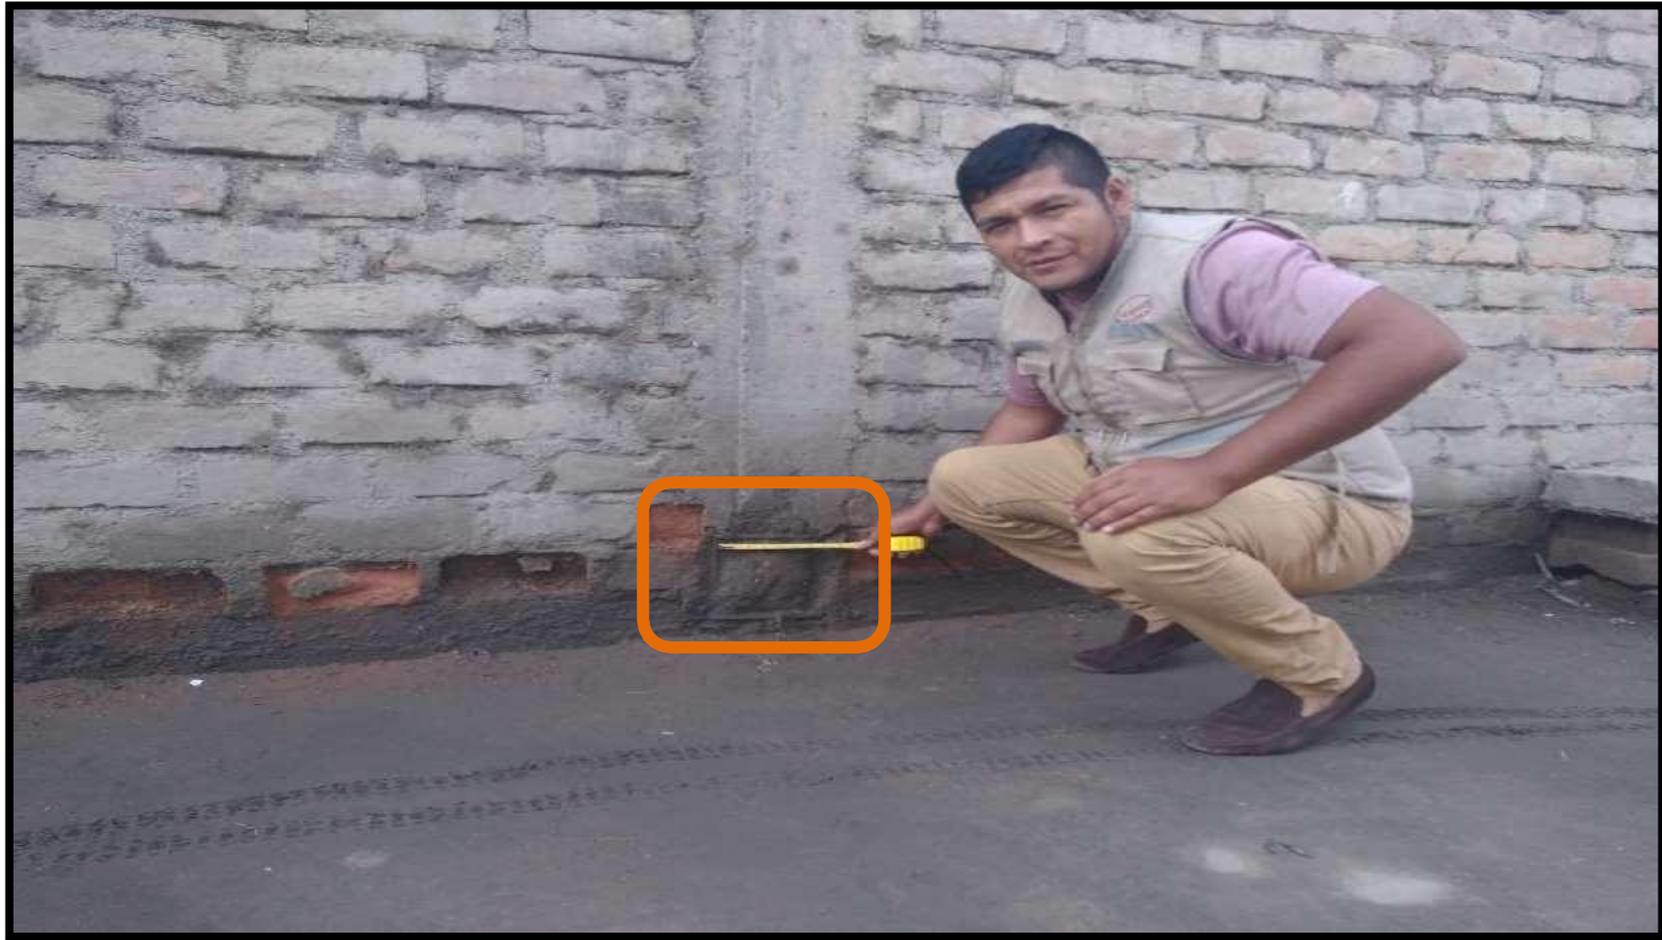
**Imagen 3:** Medición de la Patología Corrosión en la Columna de la Unidad Muestral 06 del Estadio Municipal de San Bartolo.  
Fuente: Elaboración propia. (2019).

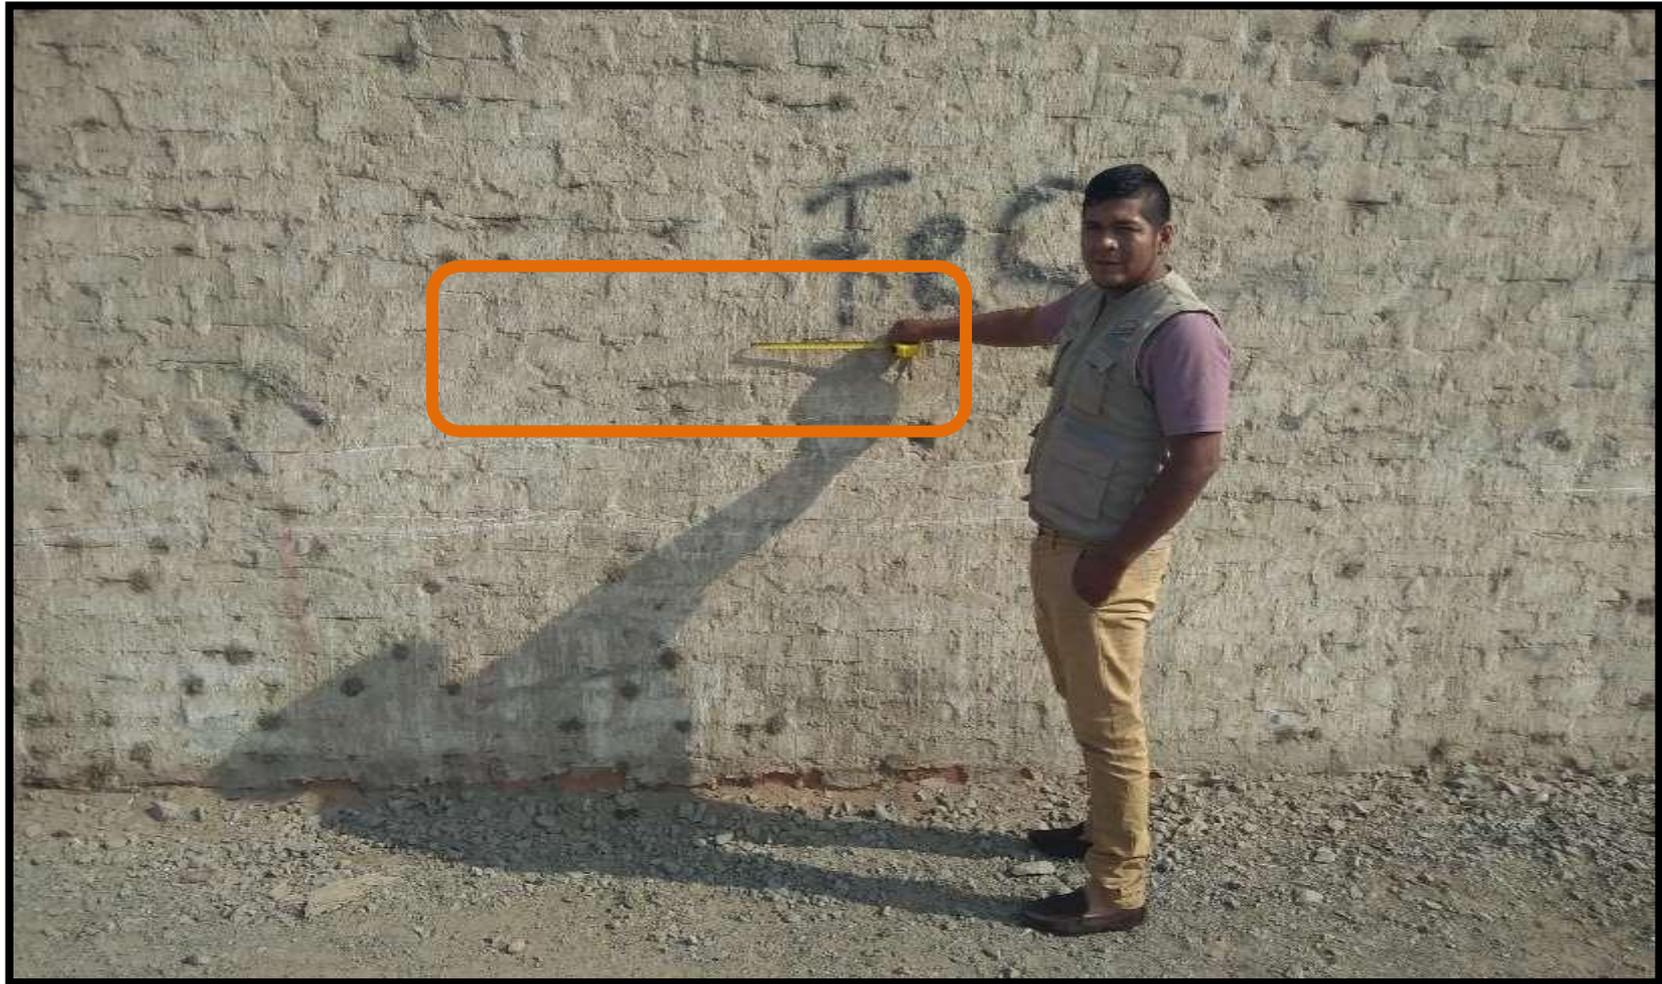
**Imagen 4:** Medición de la Patología Fisura en el Muro de la Unidad Muestral 10 del Estadio Municipal de San Bartolo.  
Fuente: Elaboración propia. (2019).

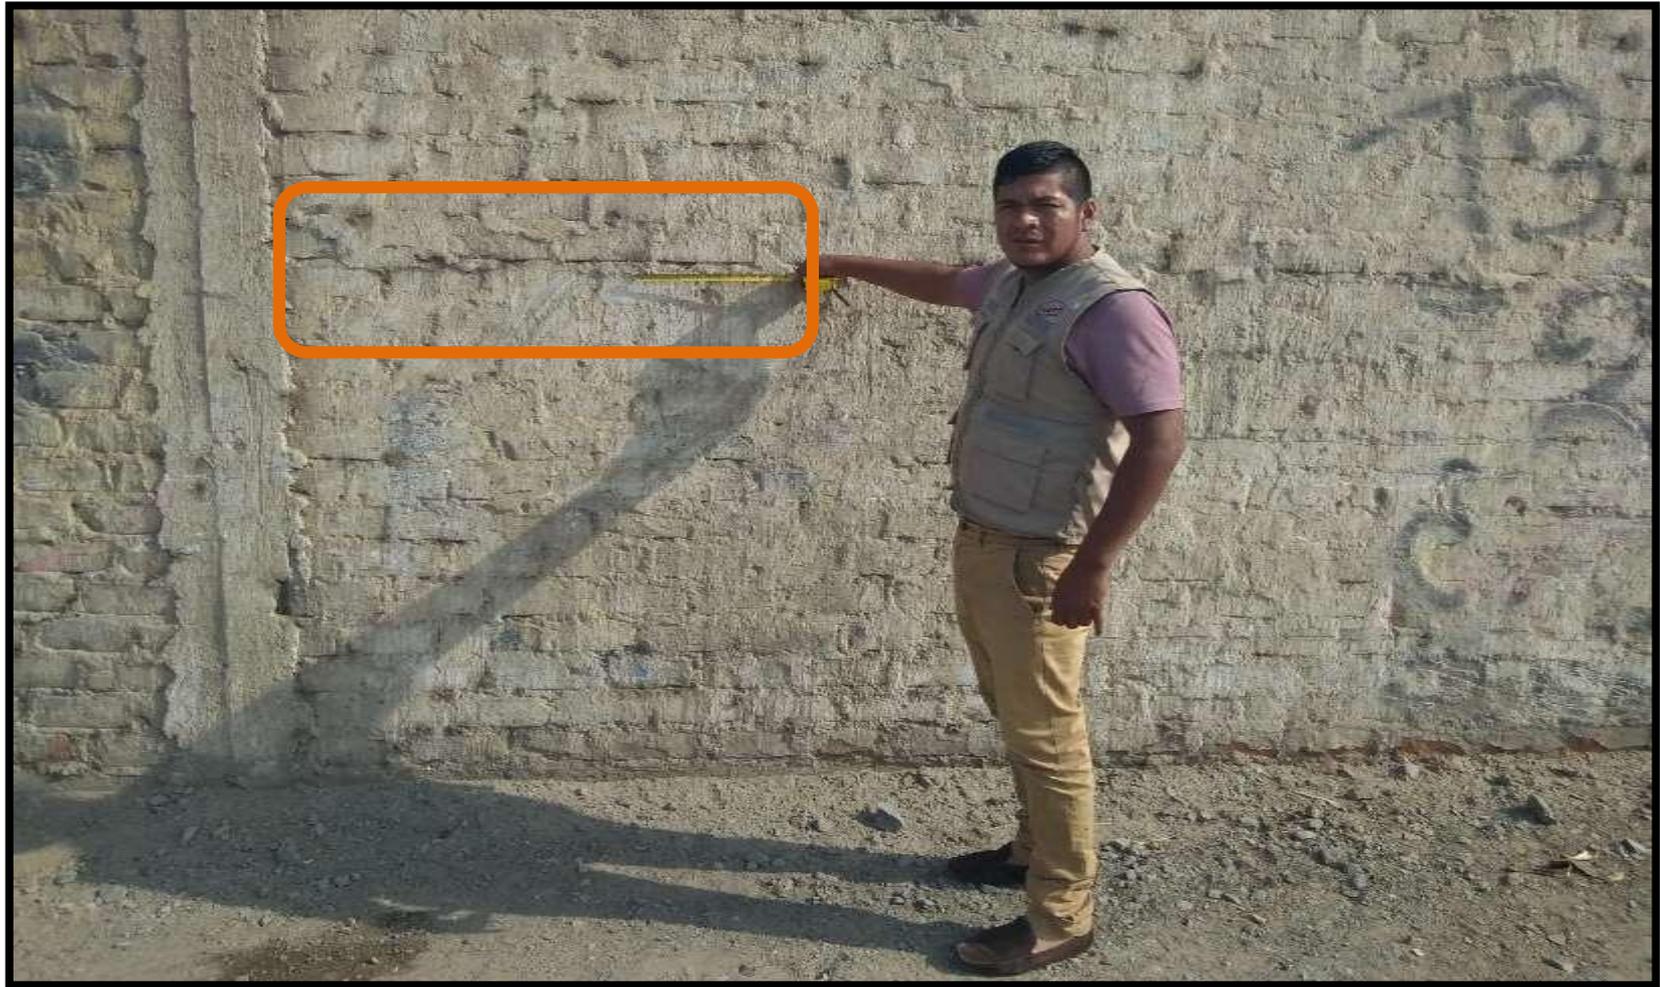
**Imagen 5:** Medición de la Patología Grieta en el Muro de la Unidad Muestral 08 del Estadio Municipal de San Bartolo.

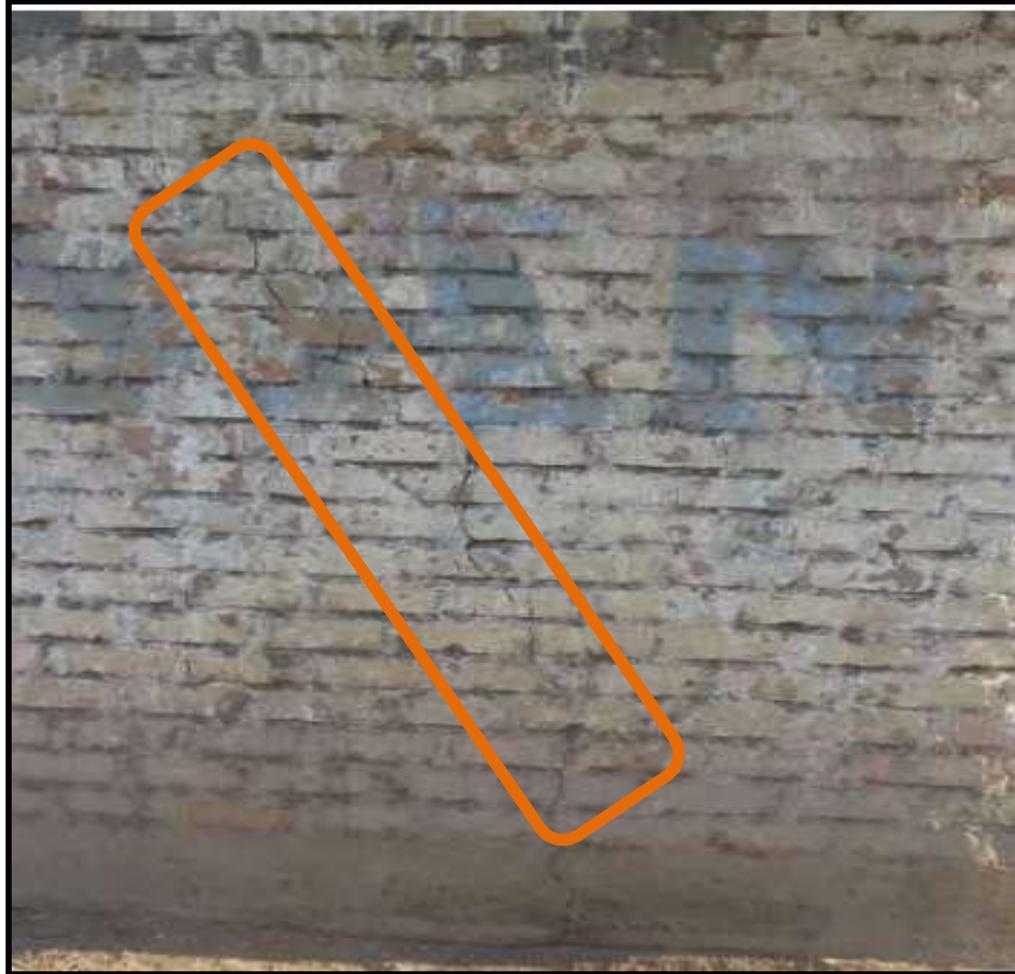
**Imagen 6:** Medición de la Patología Grieta en el Muro de la Unidad Muestral 10 del Estadio Municipal de San Bartolo.  
Fuente: Elaboración propia. (2019).

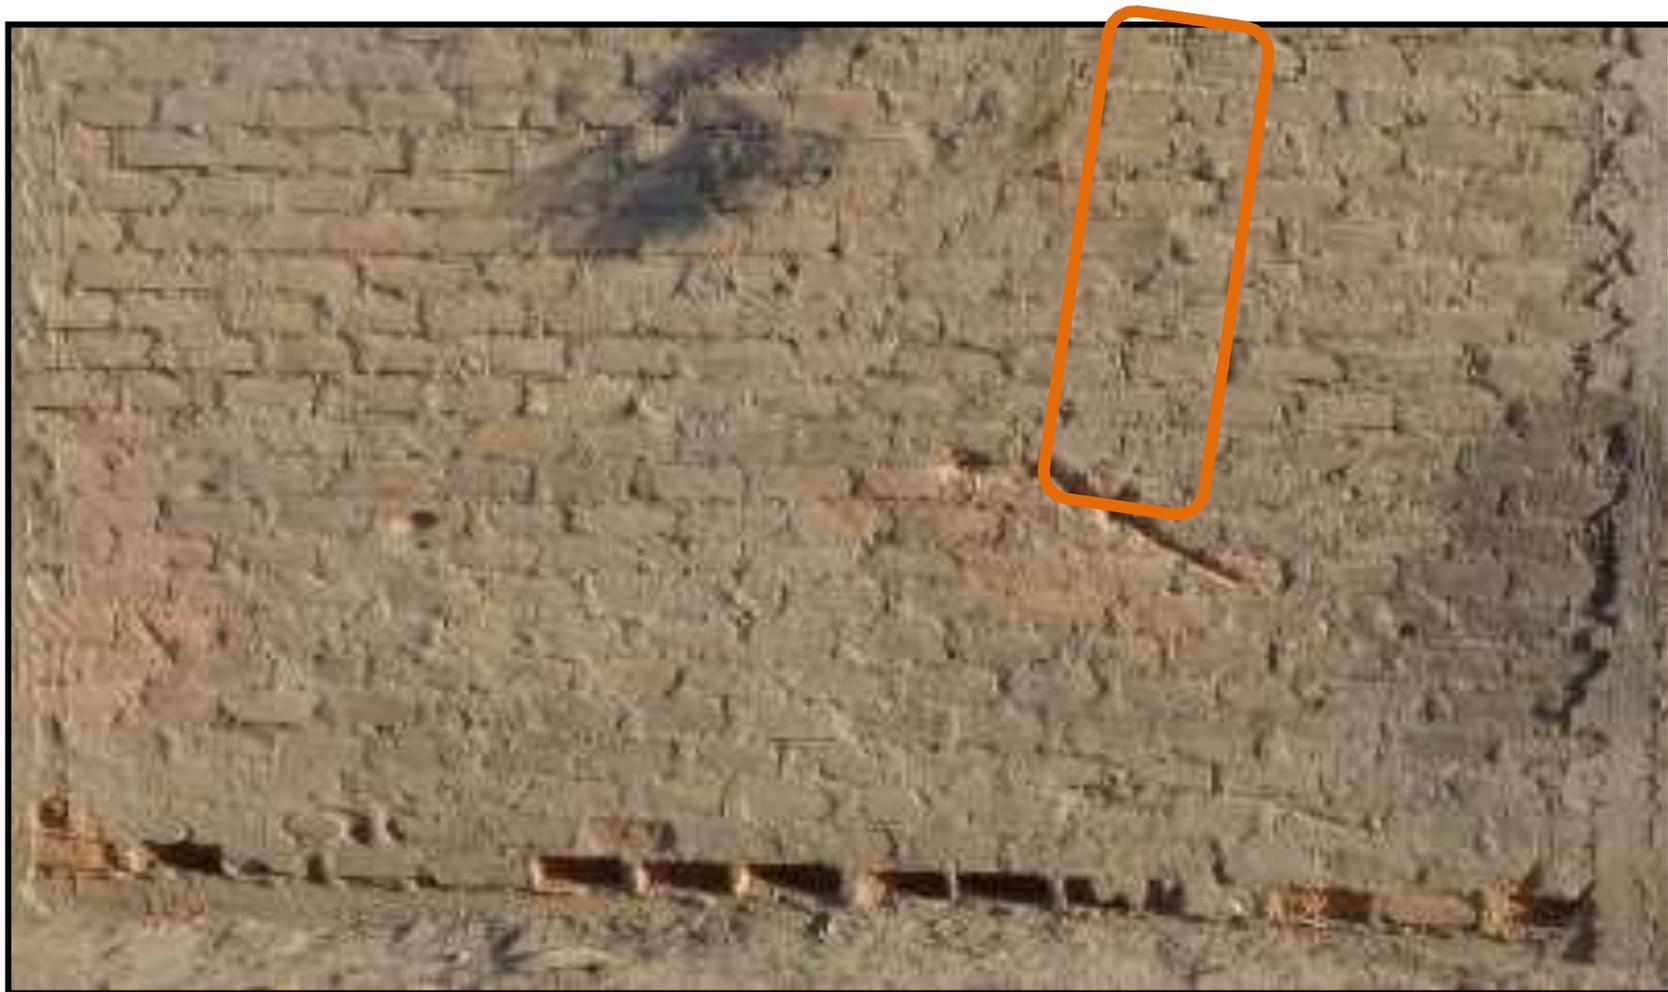
**Imagen 7:** Medición de la Patología Fisura en el Muro de la Unidad Muestral 12 del Estadio Municipal de San Bartolo.  
Fuente: Elaboración propia. (2019).

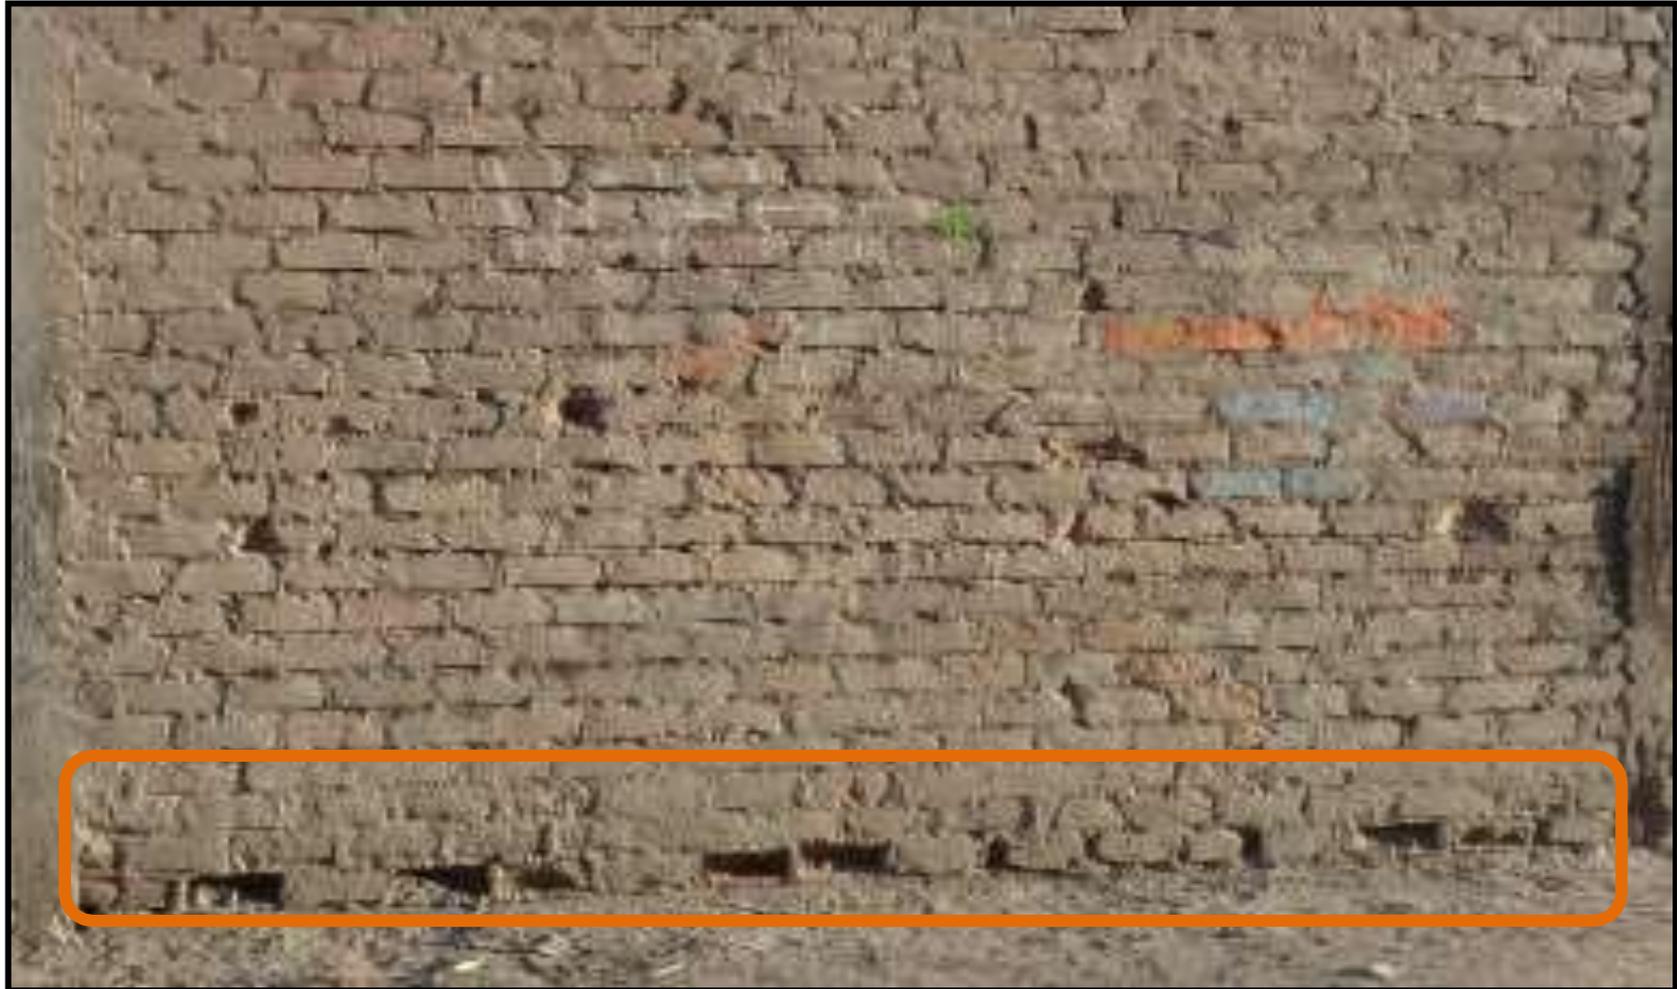
**Imagen 8:** Medición de la Patología Erosión en el Muro de la Unidad Muestral 02 del Estadio Municipal de San Bartolo.  
Fuente: Elaboración propia. (2019).

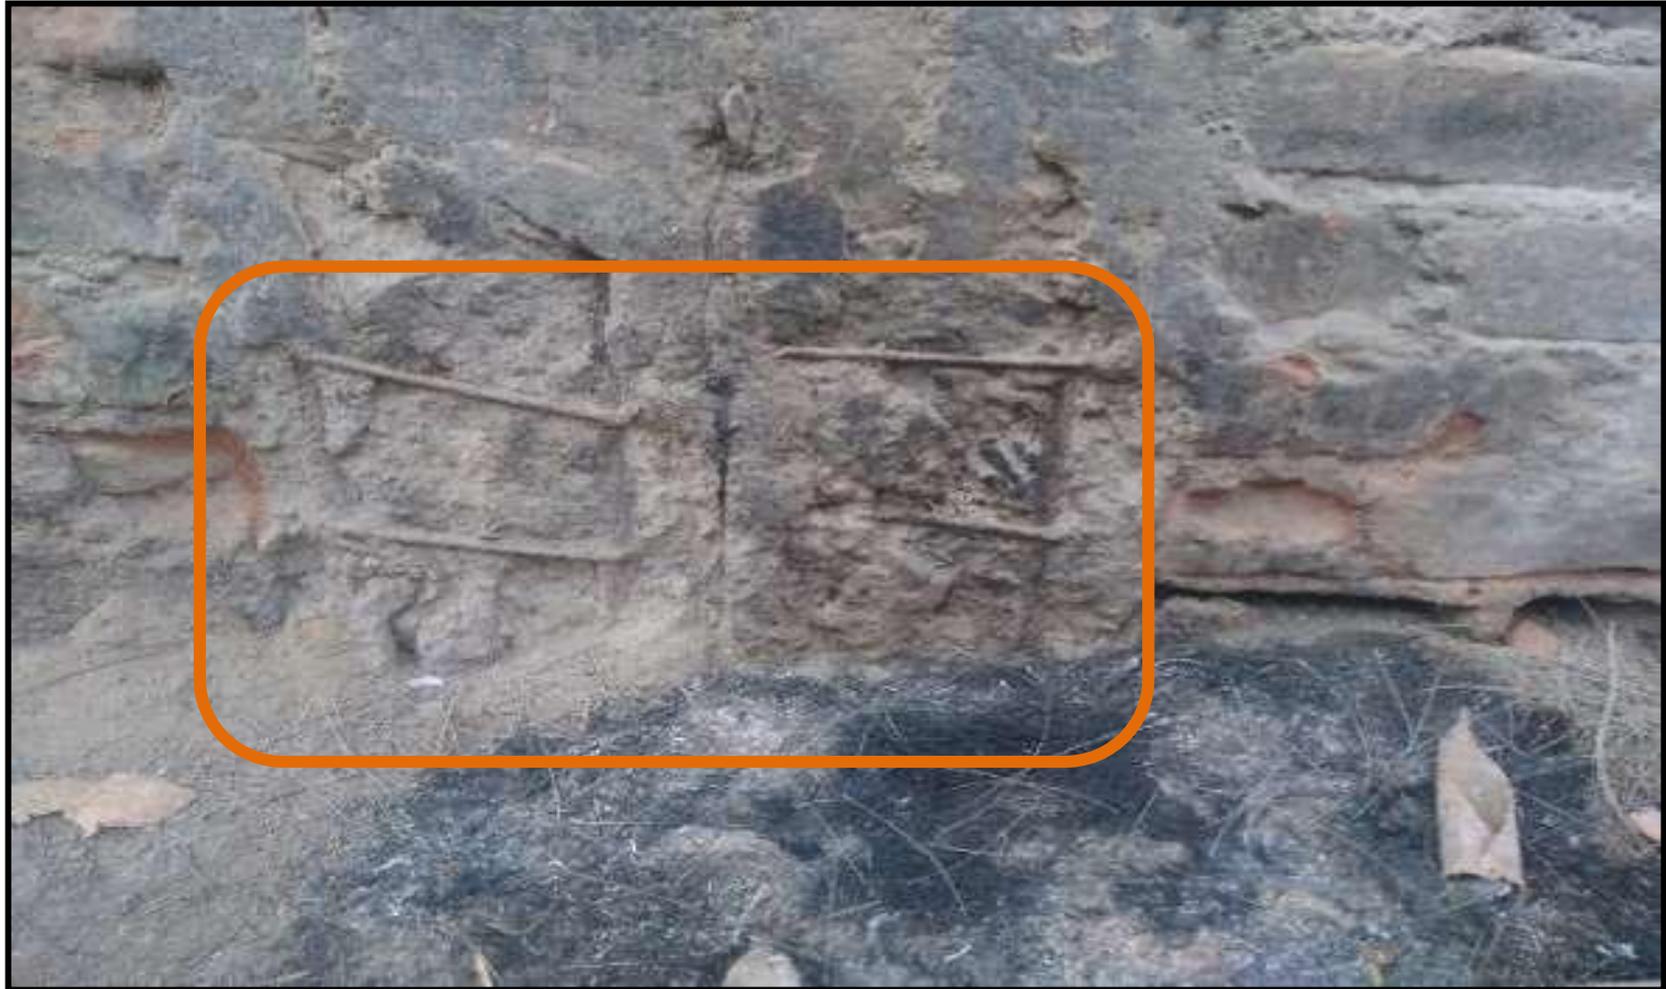
**Imagen 9:** Medición de la Patología Corrosión en el Muro de la Unidad Muestral 08 del Estadio Municipal de San Bartolo.  
Fuente: Elaboración propia. (2019).

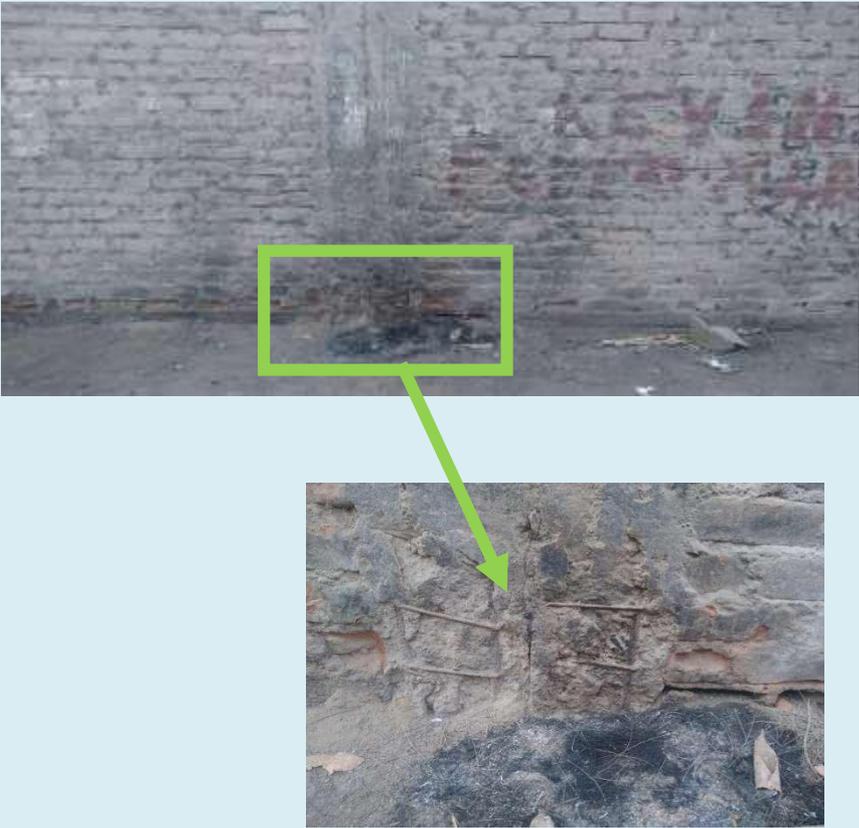
Fotografía en la Unidad de Muestra 05	Patología: Corrosión

<ul style="list-style-type: none"> <li>- <b>Definición:</b> La corrosión es el deterioro del acero a causa de un ataque de electrolisis, causándole corrosión al acero.</li> <li>- <b>Posibles Causas:</b> Clima. Temperatura. Reacción Electroquímica. Problemas de humedad.</li> <li>- <b>Reparación:</b> Primero se deberá delimitar el área afectada, luego, se procede a picar y limpiar dicha área, posteriormente, se deberá encontrar acero en buen estado para que este sea traslapado con un nuevo acero de refuerzo, luego se amarra con alambre, posteriormente, se procede a encofrar el elemento estructural afectado, se vaciará un concreto de dosificación 1:2:3 con una resistencia de 210 kg/cm<sup>2</sup>, se desencofra y se le aplica un mortero con una dosificación 1:3, finalmente se lija y se pinta a gusto del propietario.</li> </ul>

- Se recomienda la reparación de la patología corrosión, colocando un acero nuevo, primero se picará el área afectada hasta encontrar acero en buen estado, para que este sea traslapado con el acero nuevo, aplicándole un aditivo anticorrosivo que impida la presencia de la patología en mención, luego de esto se procederá a encofrar las columnas para colocar un concreto de resistencia 210 kg/cm<sup>2</sup> en las

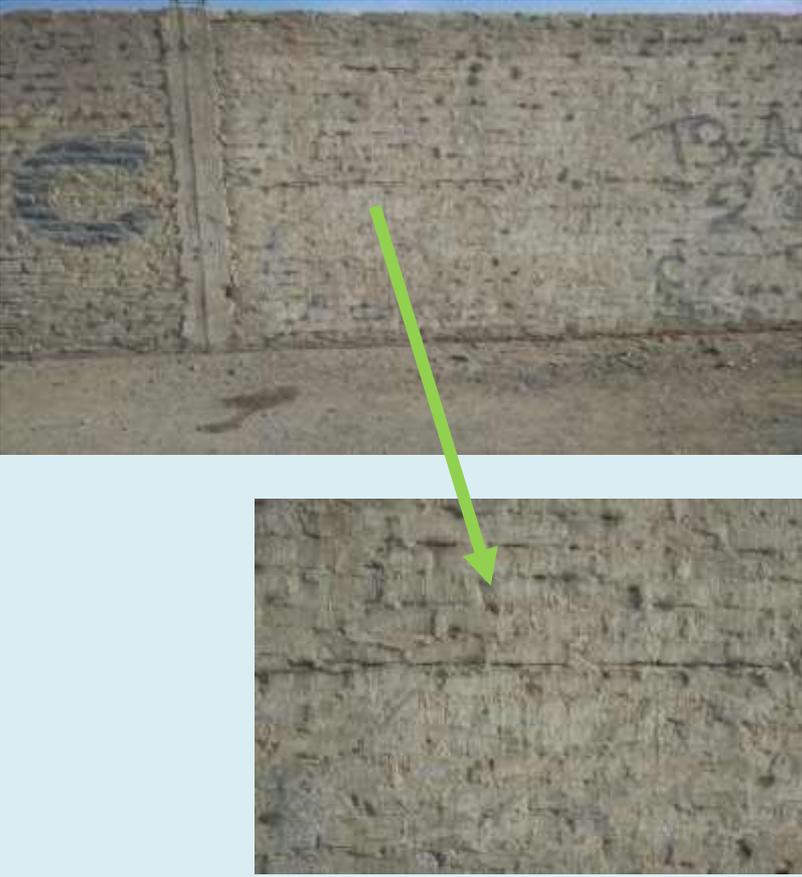
Fotografía en la Unidad de Muestra 12	Patología: Grietas

<ul style="list-style-type: none"> <li>- <b>Definición:</b> Son aberturas longitudinales, verticales y/o diagonales con anchos mayores a 0.5mm que afectan el espesor de la superficie del elemento estructural.</li>   <li>- <b>Posibles Causas:</b> Asentamientos diferenciales, Mala adherencia de materiales.</li>   <li>- <b>Reparación:</b> Primero se procede a delimitar el área afectada, luego se procede a limpiar el área con aire comprimido para que no queden materiales orgánicos, luego de eso, se le aplica una mezcla de concreto con una dosificación 1:2:3 de resistencia 210 kg/cm<sup>2</sup> para rellenar el área afectada, posteriormente se retira todo el material excedente, finalmente se procede a lijar y pintar el área afectada.</li> </ul>

- Se recomienda la reparación de las fisuras y grietas del cerco del Estadio Municipal de San Bartolo, primero se deberá contrarrestar la humedad ascendente del subsuelo (implementar el sistema geodren con tubería perforada circular, detalle en plano de reparaciones), picar y eliminar el concreto en mal estado, verificar el acero de refuerzo, posteriormente, se aplicará un puente adherente, aplicar el concreto de alta resistencia con una dosificación 1:2:3 (usar un cemento tipo 5 más la adición de aditivo impermeabilizante en la mezcla), aplicar curador de concreto, tarrajear la superficie dejando una superficie lisa y uniforme, aplicar la pintura cuando el área esté seco previamente lijados y limpio.
