DETERMINACIÓN Y EVALUACIÓN DE LAS PATOLOGÍAS  
DEL CONCRETO EN LA ESTRUCTURA DE ALBAÑILERÍA  
CONFINADA, DE LA EX FÁBRICA PESQUERA,  
PESQUERAS UNIDAS S.A.C., DISTRITO DE CHIMBOTE,  
PROVINCIA DEL SANTA, REGIÓN DE ANCASH, OCTUBRE  
- 2019

**TESIS PARA OPTAR EL TÍTULO PROFESIONAL DE  
INGENIERO CIVIL**

Determinación y evaluación de las patologías del concreto en la estructura de albañilería confinada, de la ex fábrica pesquera, Pesqueras Unidas S.A.C, Distrito de Chimbote, Provincia del Santa, Región de Ancash, Octubre - 2019.

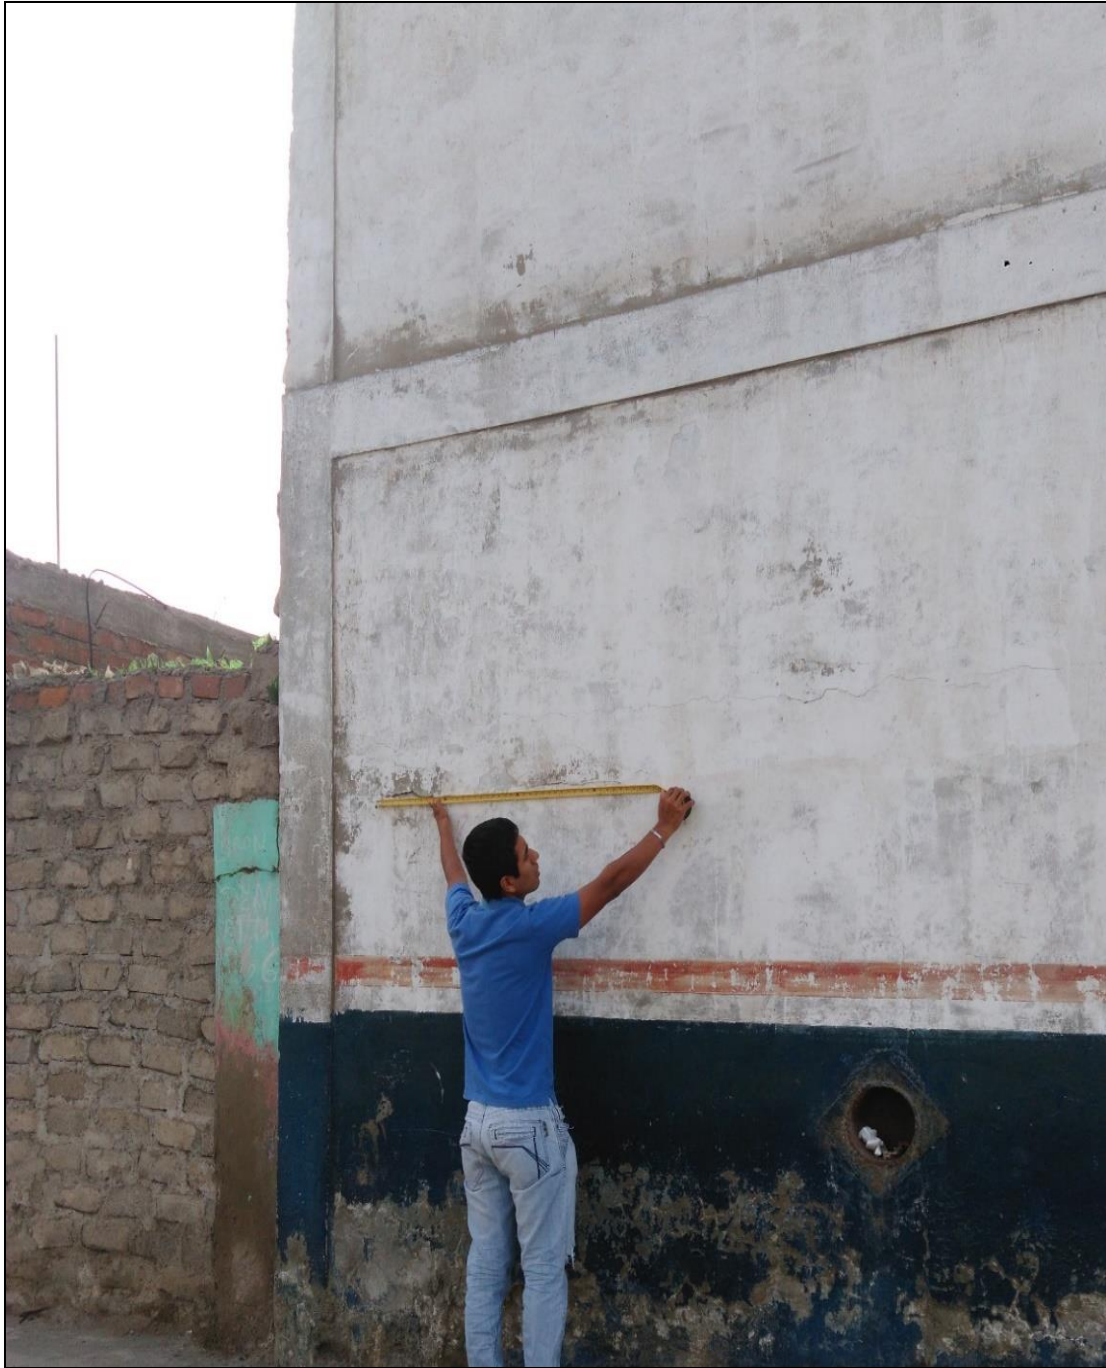
**Fotografía 04:** Muro de albañilería confinada afectada por fisura y la columna por en la unidad de muestra 10.

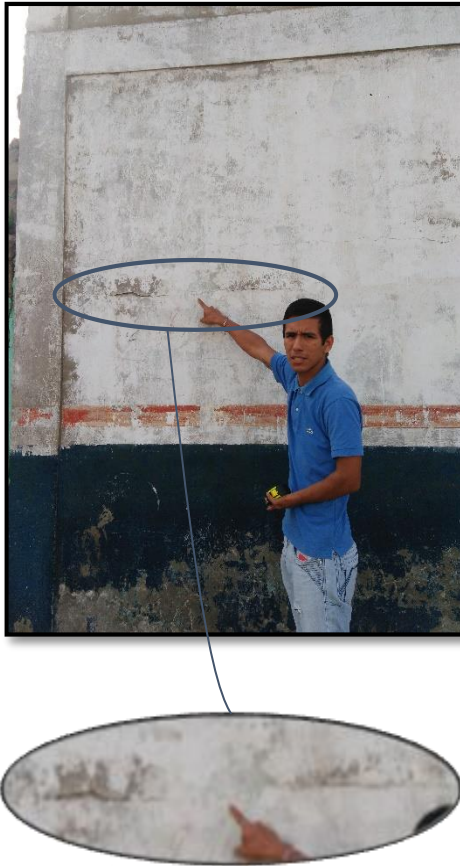
PATOLOGÍA : FISURA	
<b>DESCRIPCIÓN</b>

<p>Se logra observar una fisura horizontal en la unidad de muestra 10, de lo cual se logro obtener sus datos de 0.21m<sup>2</sup> de esta fisura, tomando sus medidas correspondientes para luego determinar su grado de afectación.</p>	
<b>CAUSA</b>	
<p>Mayormente esta patología se produce por contracción o dilatación sobre los muros o elementos constructivos generando las fisuras.</p>	
<b>INTERVENCIÓN</b>	
<p>Para reparar esta fisura debemos empezar con limpiar la fisura con una espátula retirando todo material suelto para luego aplicar una resina epoxica rígida de la marca sika especialmente para reparar fisuras; luego dar su respectivos acabados.</p>	
<b>RECOMENDACIÓN</b>	
<p>Limpiar primero con una espátula y cepillo toda la zona de la fisura retirando la pintura; así mismo descubrir la fisura hasta el punto donde se elimine todo material suelto para que tenga una correcta adherencia tanto el muro con la resina aplicada.</p>

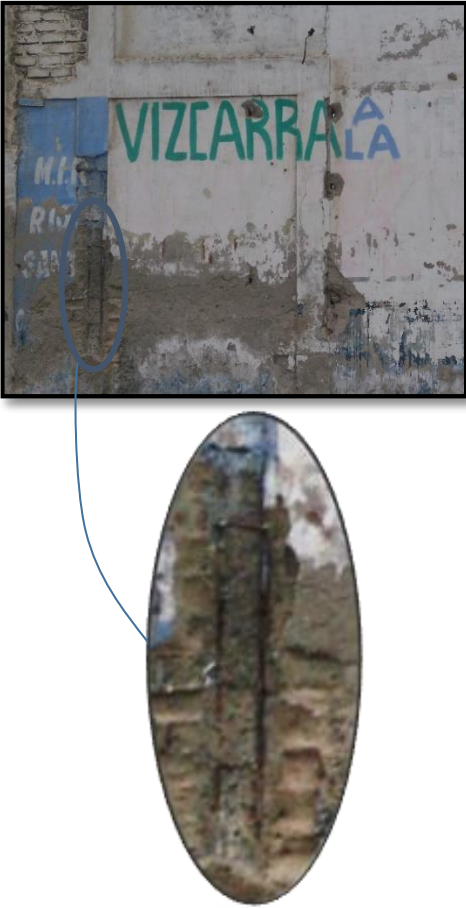
En la unidad de muestra 16 encontramos la columna afectada, lo cual el acero esta a la intemperie debido a la corrosión, ocasionando que su recubrimiento se desprenda.	
CAUSA	
Esta patología puede ocurrir por la humedad de la zona o por un mal proceso constructivo, al dejar el acero al descubierto por un mal vaciado del concreto o el acero utilizado, ya se encontraba con esta patología ocasionado por el oxígeno y vapor de agua.	
INTERVENCIÓN	
Para intervenir y reparar esta columna con acero corroido primero tenemos que picar y descubrir el acero hasta el punto de encontrar acero libre de corrosión, ya que este acero corroido no se puede reparar, la solución seria encontrar acero libre de patologia o que se encuentre oxidado y con su mismo diametro. Si no fuese el caso retirar todo el acero corroido para proceder a hacerle su traslape para asi continuar con su proceso constructivo.
