DETERMINACIÓN Y EVALUACIÓN DE LAS
PATOLOGÍAS DEL CONCRETO ARMADO EN
COLUMNAS, VIGAS, SOBRECIMIENTO, Y MUROS DE
ALBAÑILERÍA CONFINADA DE LA ESTRUCTURA DEL
CERCO DE LA I.E N° 88042 LAS PALMAS DEL DISTRITO
DE NUEVO CHIMBOTE, PROVINCIA DEL SANTA,
REGIÓN ANCASH, AGOSTO 2019.

TESIS PARA OPTAR POR EL TÍTULO PROFESIONAL
DE INGENIERO CIVIL

SALAZAR NEIRA, KEVIN MANUEL

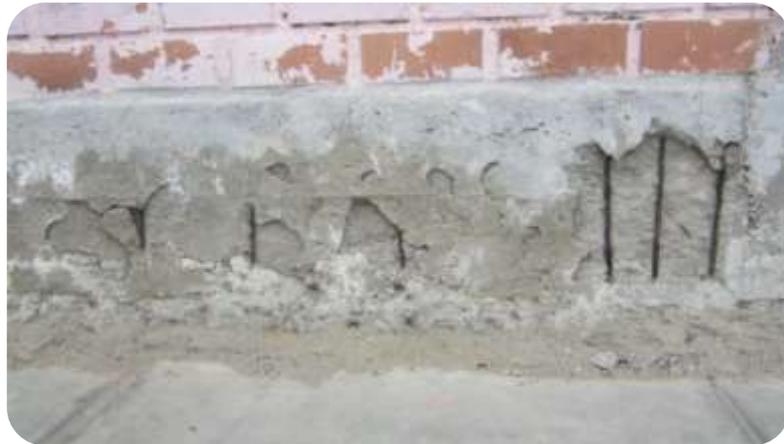
Figura 22. Corrosión en el sobrecimiento de un muro de albañilería.
Nota, Fuente: Elaboración Propia

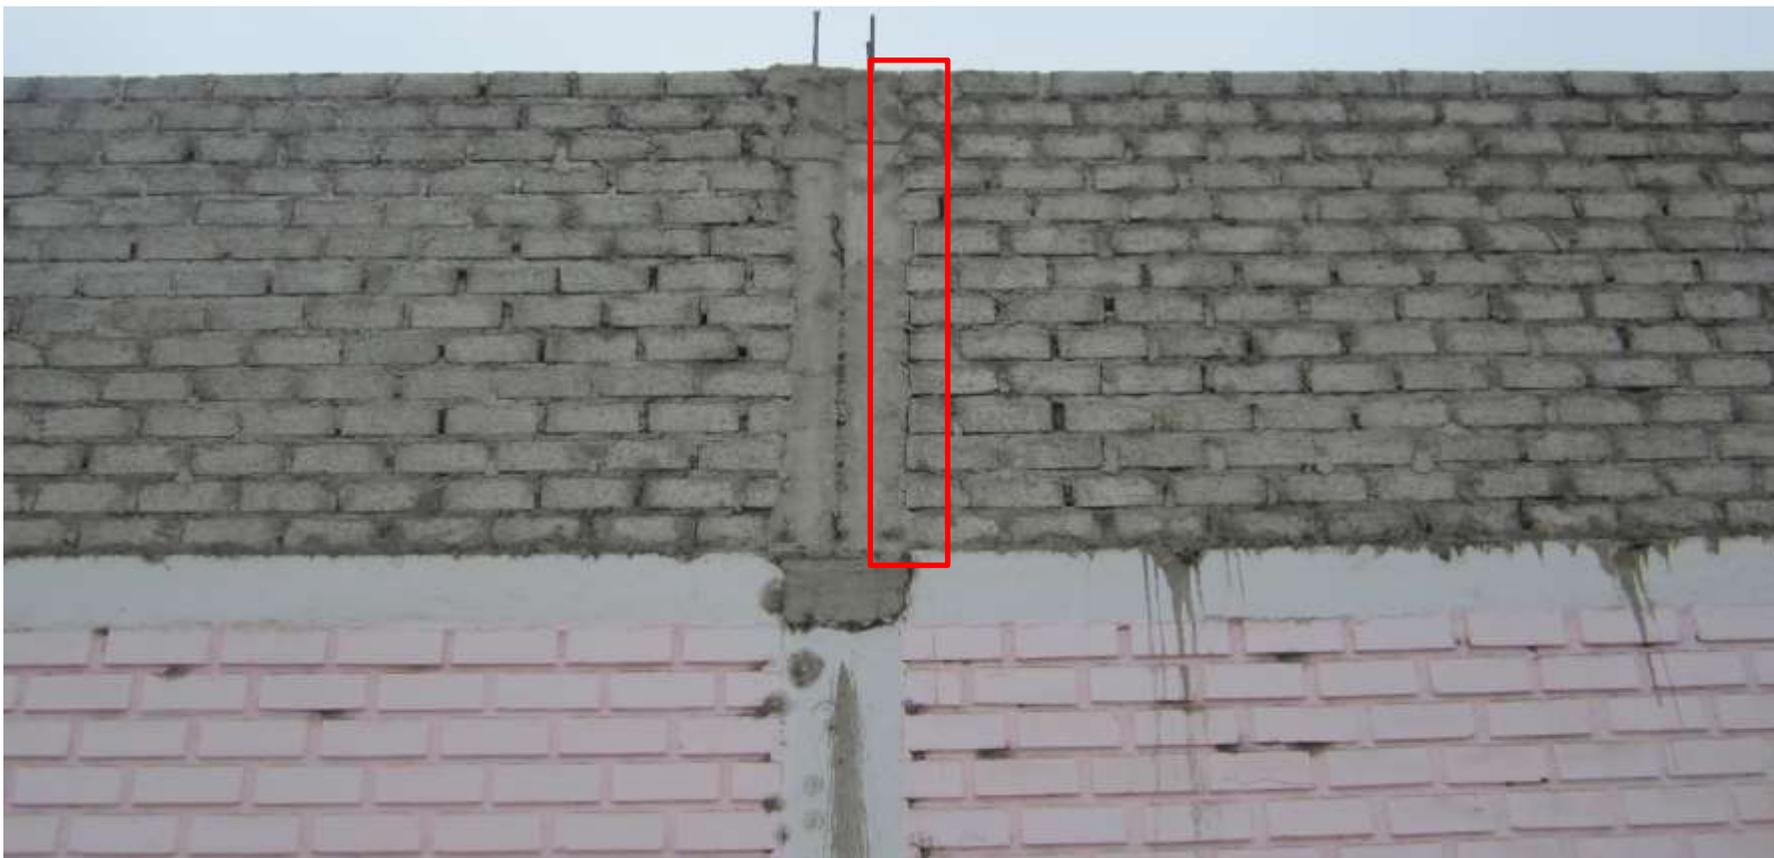
Fotografía 05: Fisura en la unión Columna y Muro por acción de mala adherencia de estos 2 elementos de la albañilería confinada en la (U.M - 14) del cerco de la Institución Educativa 88042 Las Palmas. Del distrito de Nuevo Chimbote, región Ancash.

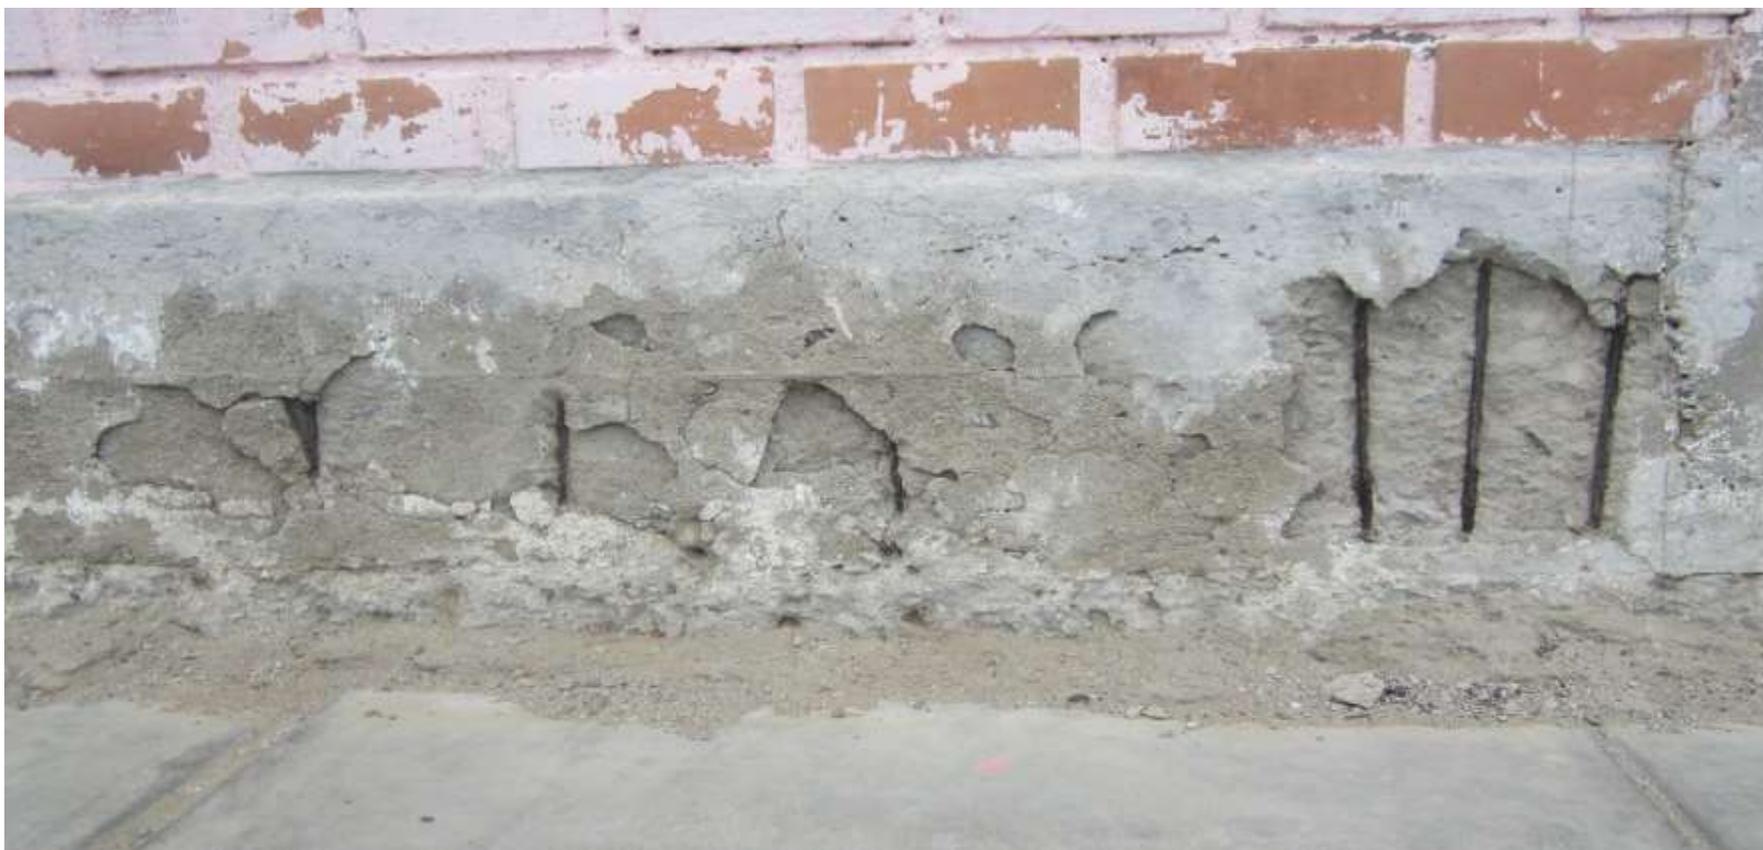
Fotografía 06: Sobrecimiento Afectado por Corrosión, perteneciente a la (U.M- 02) con un porcentaje de 15.68% de afectación y un nivel de severidad moderado del cerco de la Institución Educativa 88042 Las Palmas. Del distrito de Nuevo Chimbote, región Ancash.

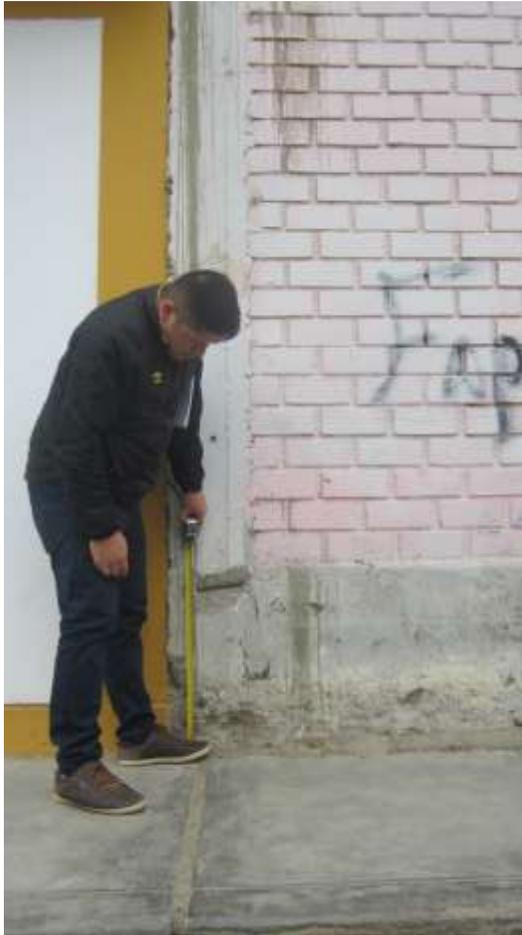
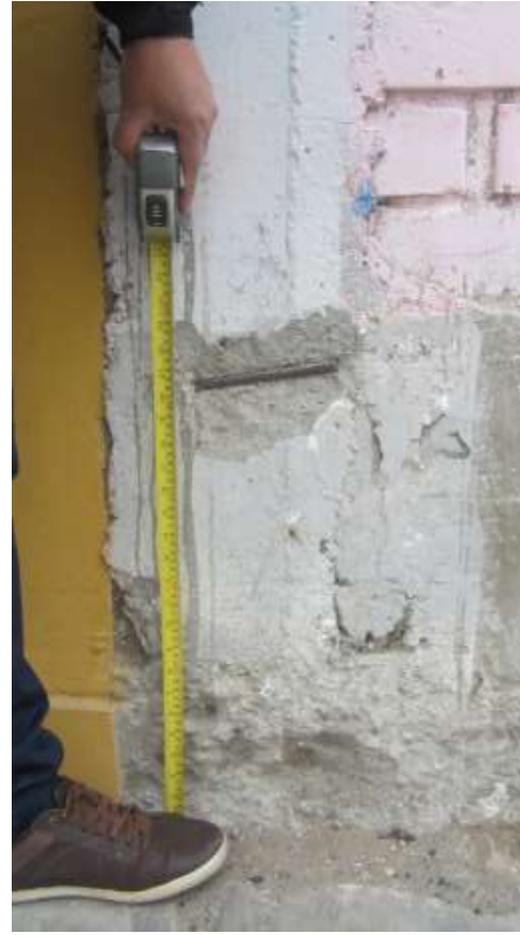
Fotografía 07: Afectación de patología Corrosión en el elemento estructural Columna. (U.M-01) del cerco de la Institución Educativa 88042 Las Palmas. Del distrito de Nuevo Chimbote, región Ancash.

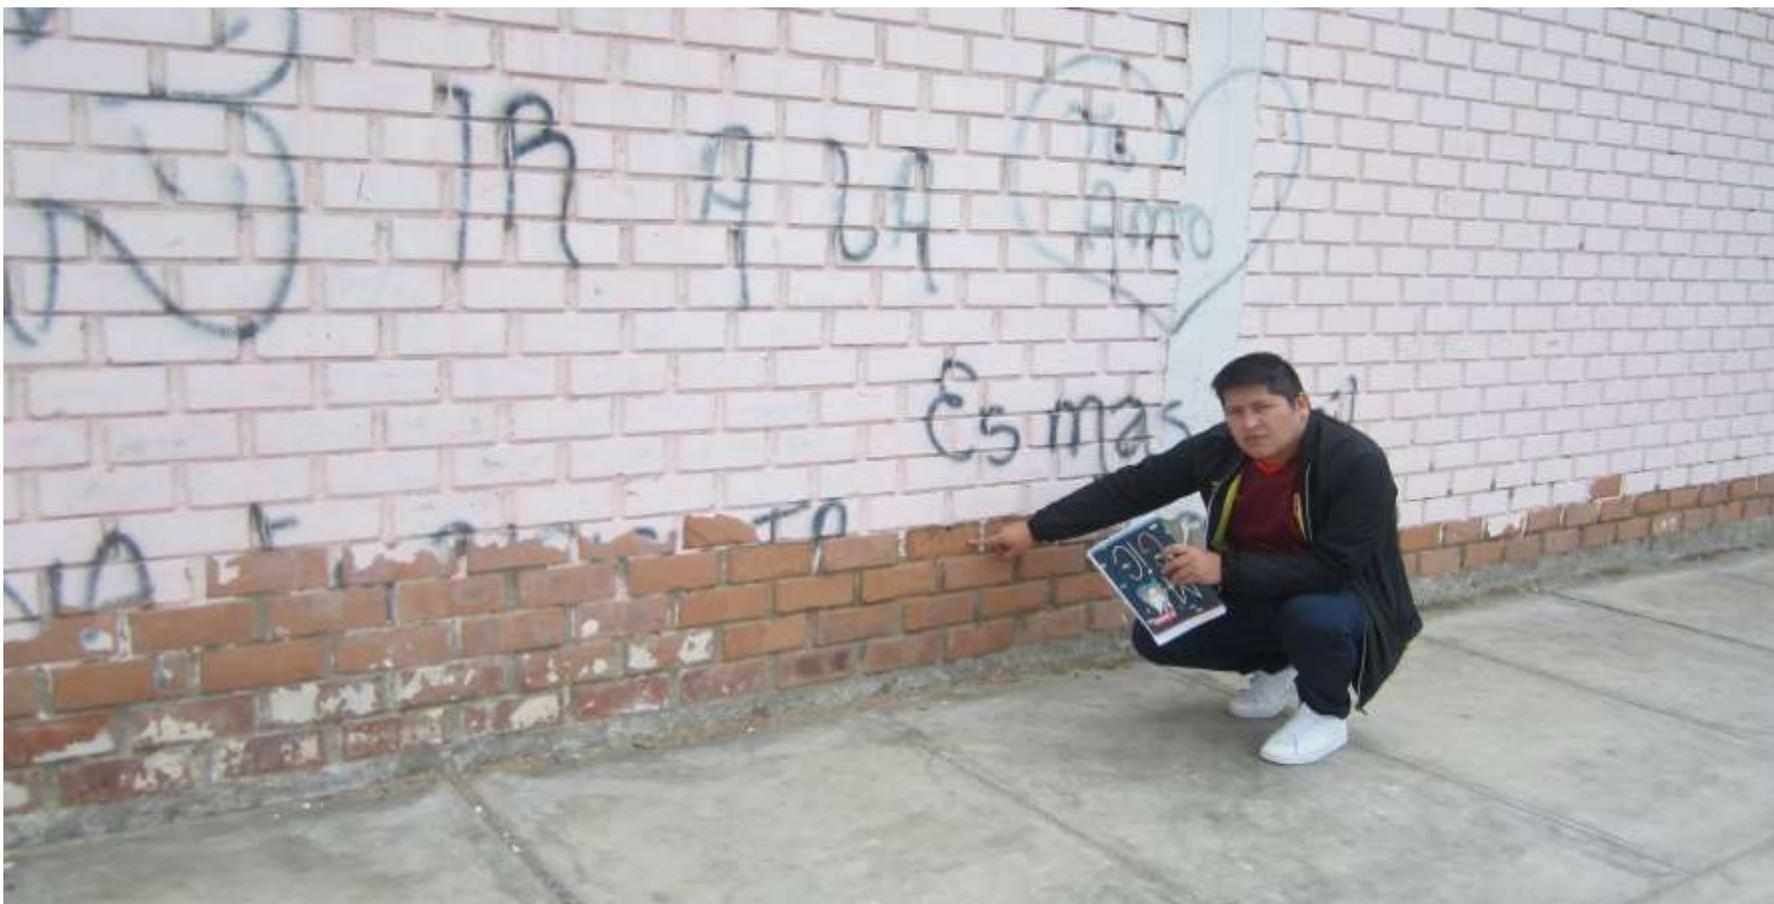
Fotografía 08: Muro de albañilería confinada afectado por erosión en la (U.M - 23) de la Institución Educativa 88042 Las Palmas. Del distrito de Nuevo Chimbote, región Ancash.

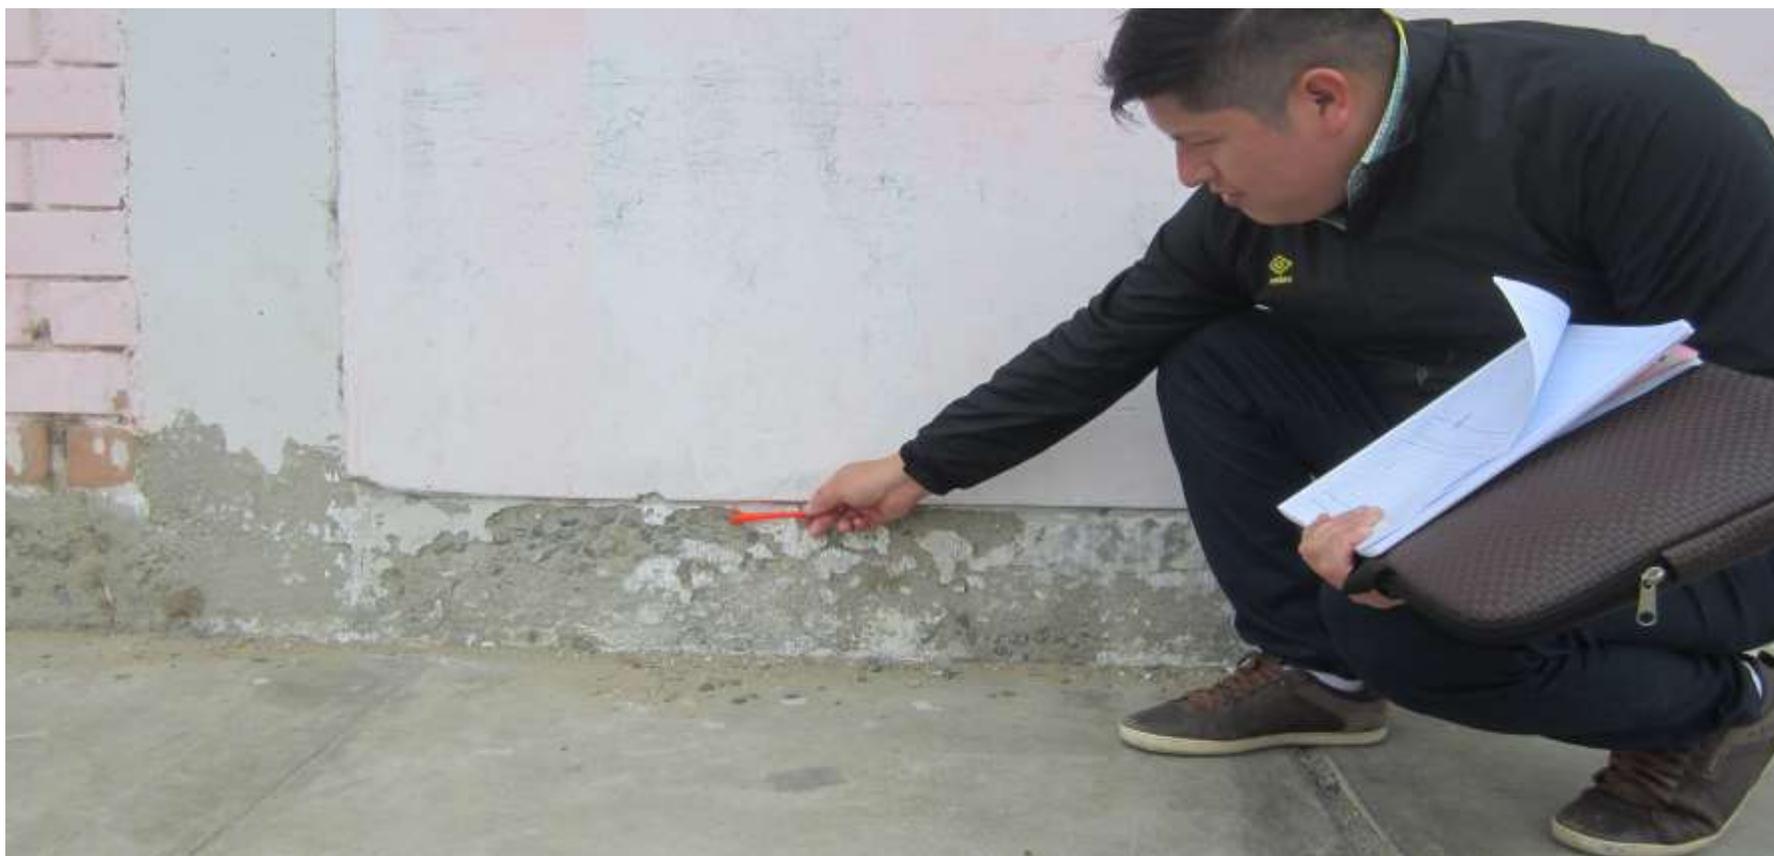
Fotografía 09: Sobrecimiento afectado por erosión en la (U.M - 25) de la Institución Educativa 88042 Las Palmas. Del distrito de Nuevo Chimbote, región Ancash.

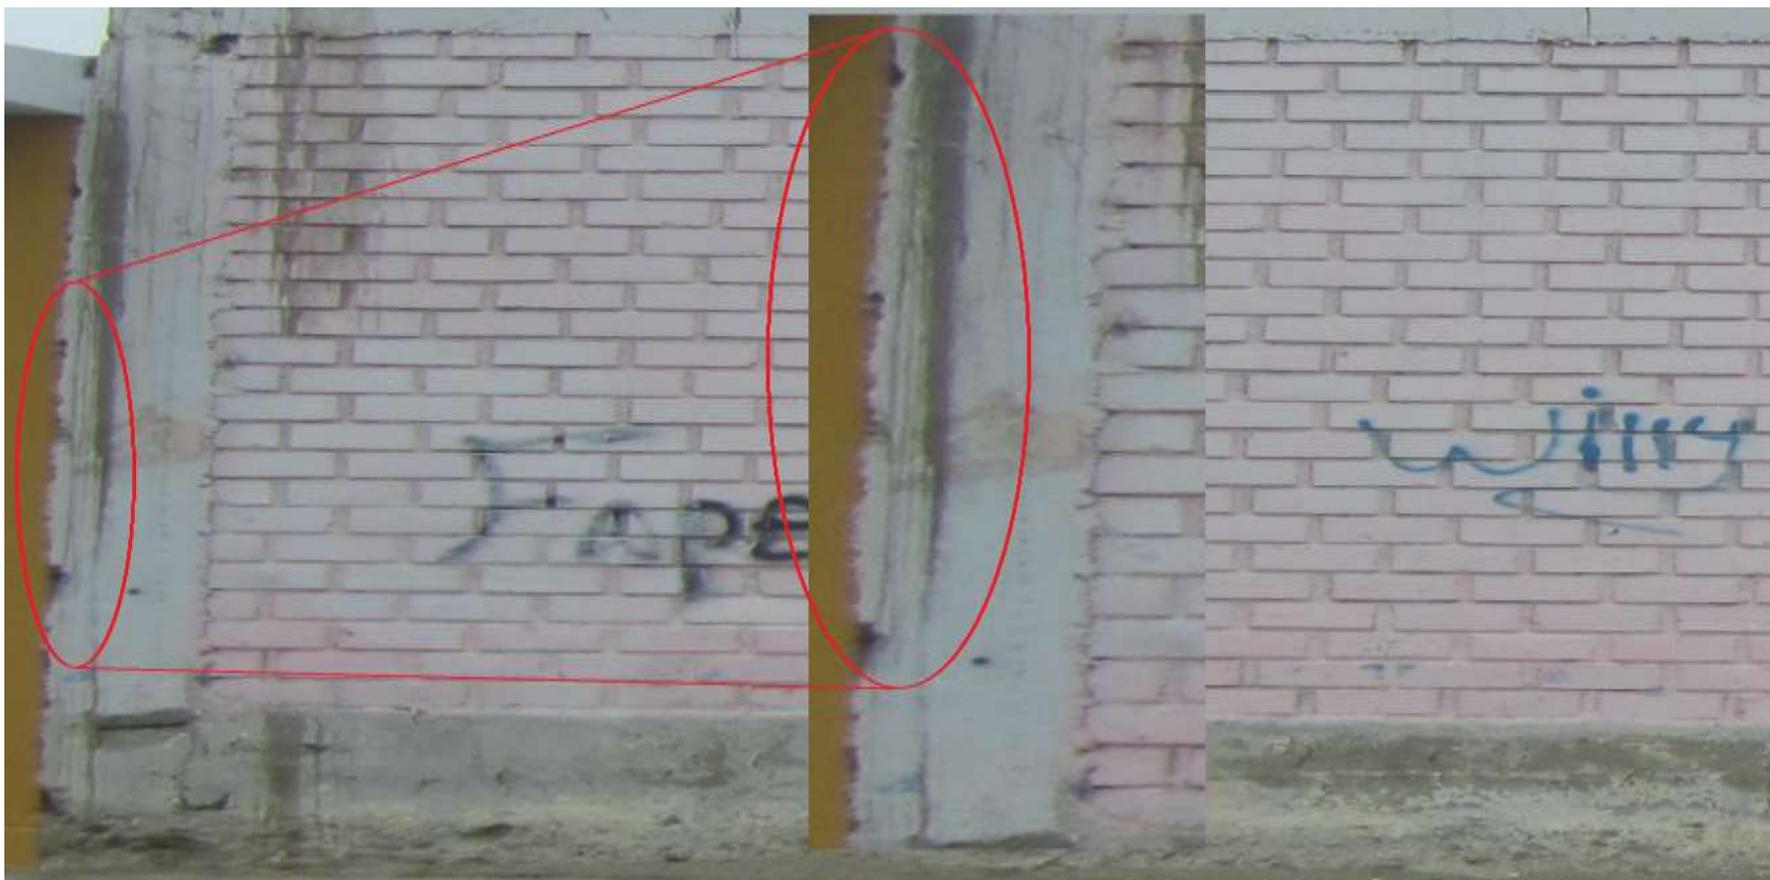
Fotografía 10: Columna afectado por desprendimiento en la (U.M - 01) de la Institución Educativa 88042 Las Palmas. Del distrito de Nuevo Chimbote, región Ancash.

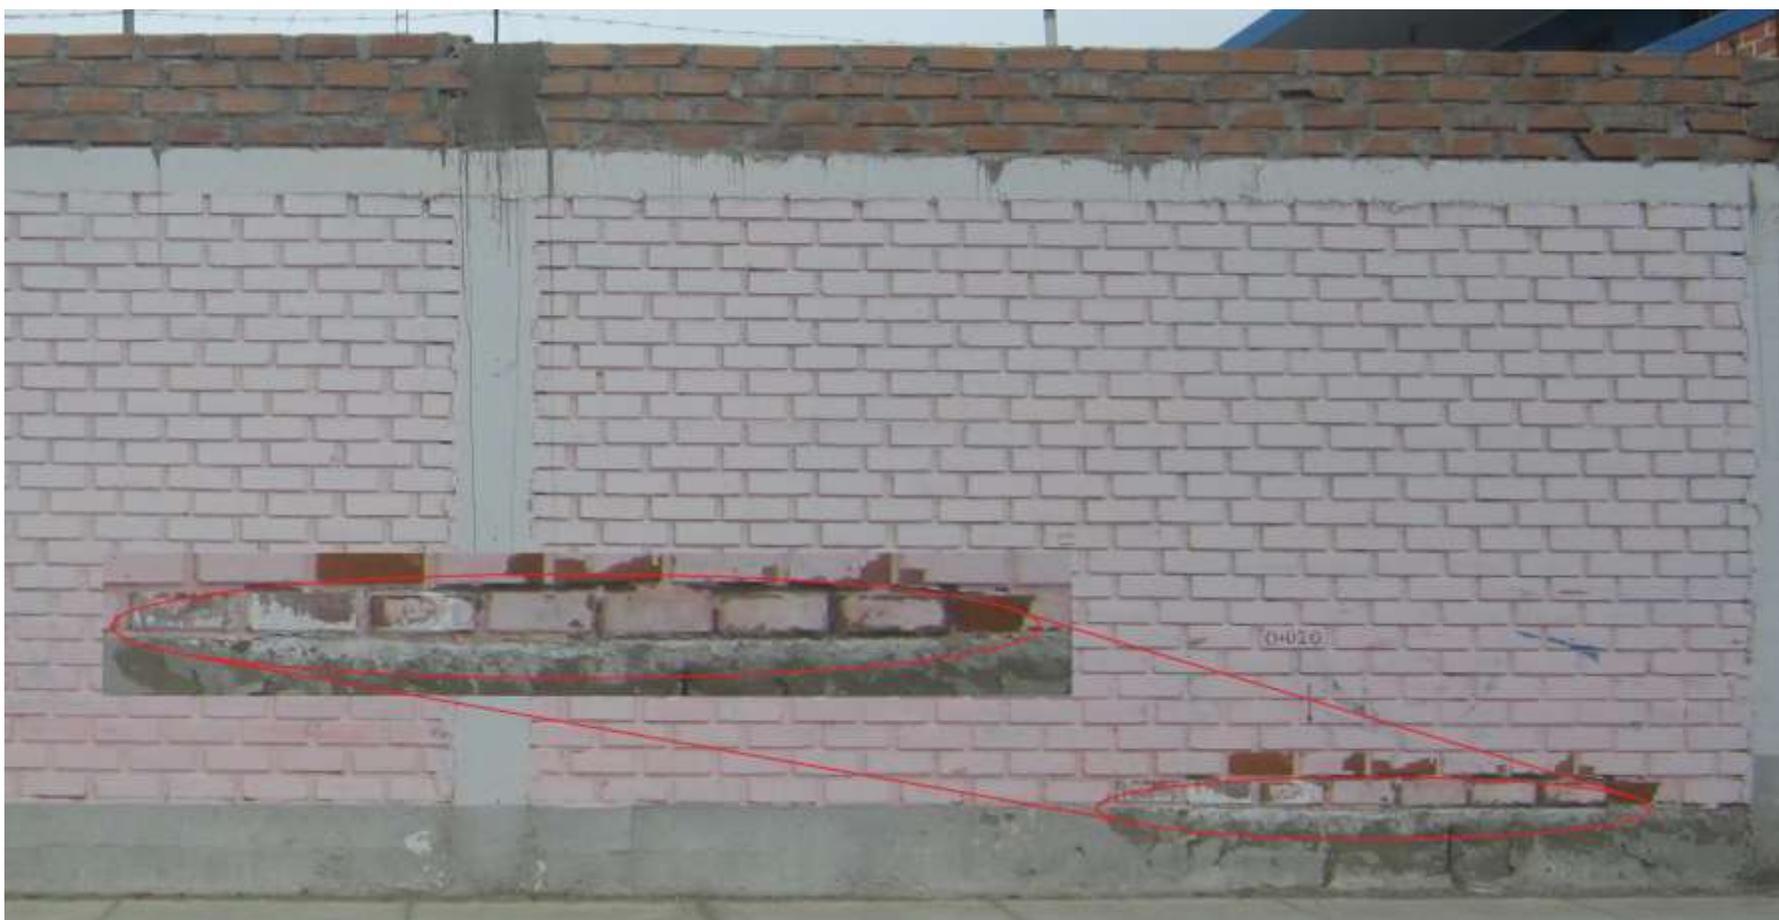
Fotografía 11: Sobrecimiento afectado por eflorescencia en la (U.M - 3) de la Institución Educativa 88042 Las Palmas. Del distrito de Nuevo Chimbote, región Ancash.

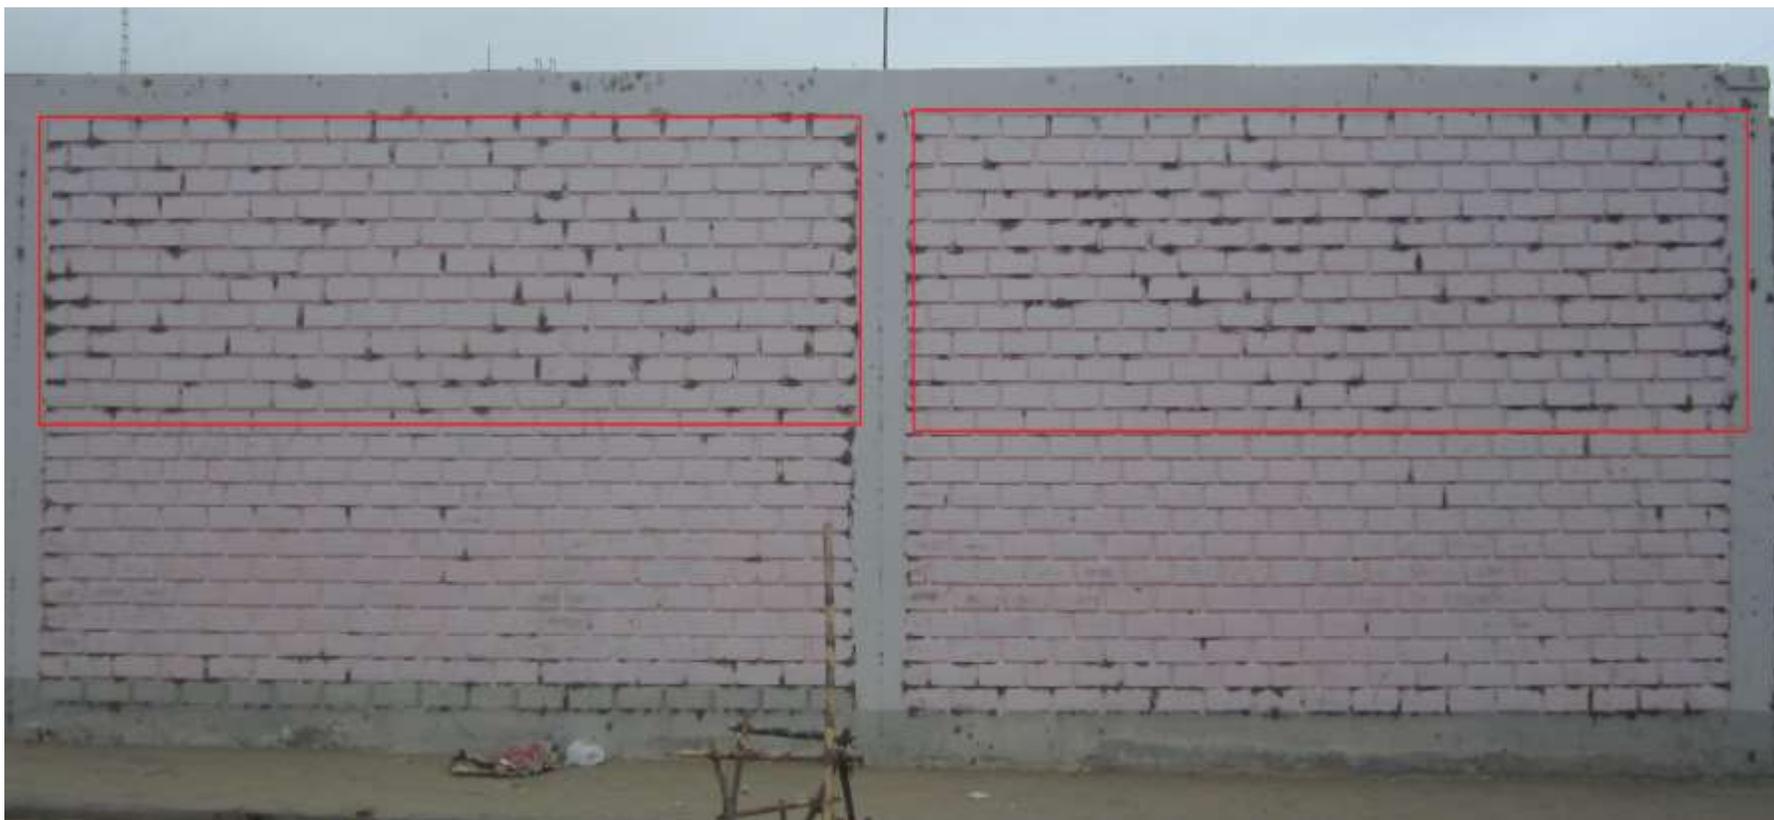
Fotografía 12: Muro afectado por moho en la (U.M - 20) de la Institución Educativa 88042 Las Palmas. Del distrito de Nuevo Chimbote, región Ancash.

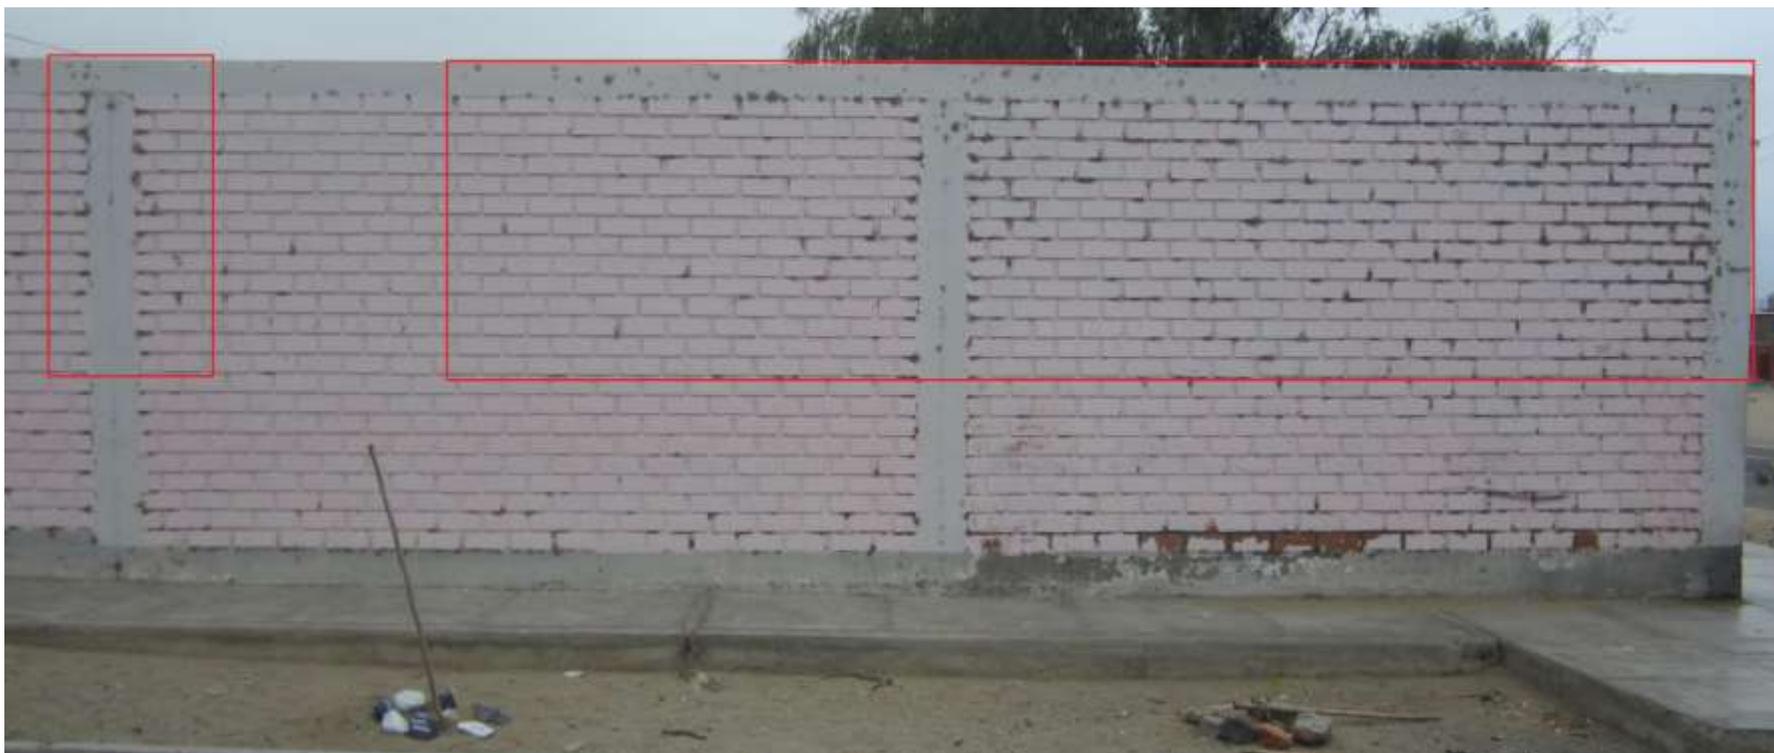
Fotografía 13: Varios elementos del muro de albañilería confinada afectados por moho en la (U.M - 22) de la Institución Educativa 88042 Las Palmas. Del distrito de Nuevo Chimbote, región Ancash.
