**DETERMINACIÓN Y EVALUACIÓN DE PATOLOGÍAS  
DEL CONCRETO EN MUROS, COLUMNAS Y VIGAS  
DE ALBAÑILERIA CONFINADA DEL CERCO DE LA  
ENVASADORA EXPORT, DISTRITO DE SAMANCO,  
PROVINCIA DEL SANTA, REGIÓN ANCASH,**

TESIS PARA OPTAR EL TÍTULO PROFESIONAL DE INGENIERO  
CIVIL

MENDOZA MELGAREJO, YELTSIN PASCUAL

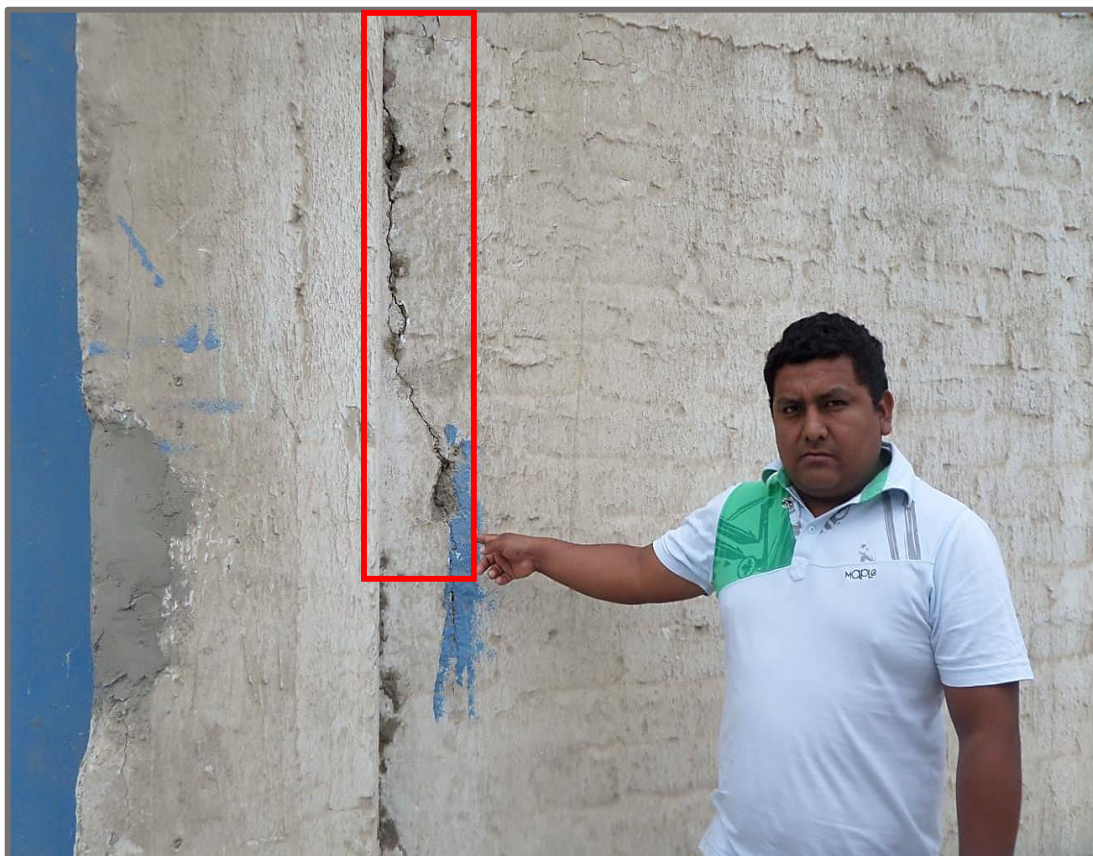
**Fotografía 04:** Muro afectado por grieta en la unidad muestral 02, con un ancho de 3.00 mm y un nivel de severidad alto.

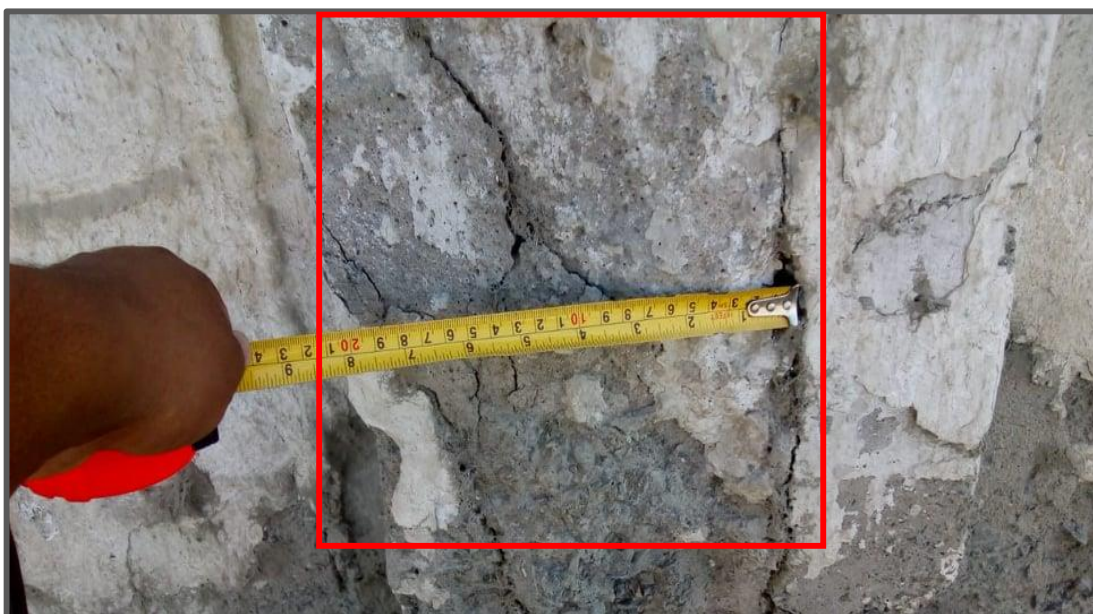
**Fotografía 05:** Muro afectado por grieta en la unidad muestral 09, con un ancho de 2.30 mm y un nivel de severidad alto, medida con un medidor de cinta métrica.

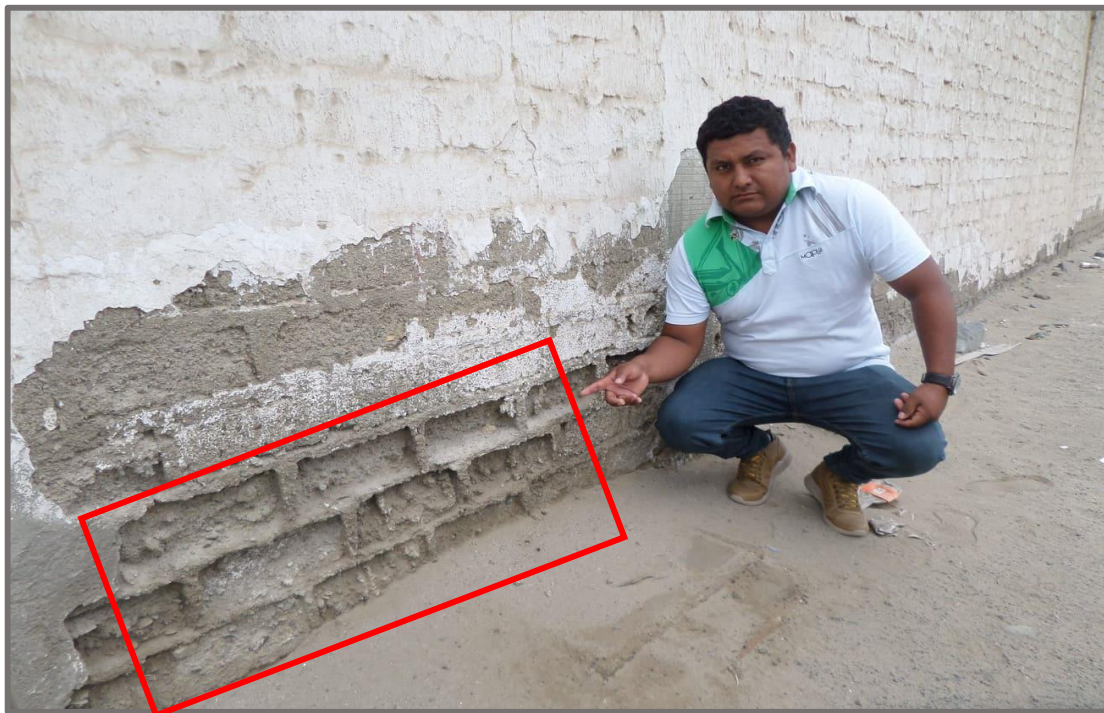
**Fotografía 06:** Muro afectado por desintegración en la unidad muestral 01, con un porcentaje de área afectada de 0.09% y un nivel de severidad bajo.

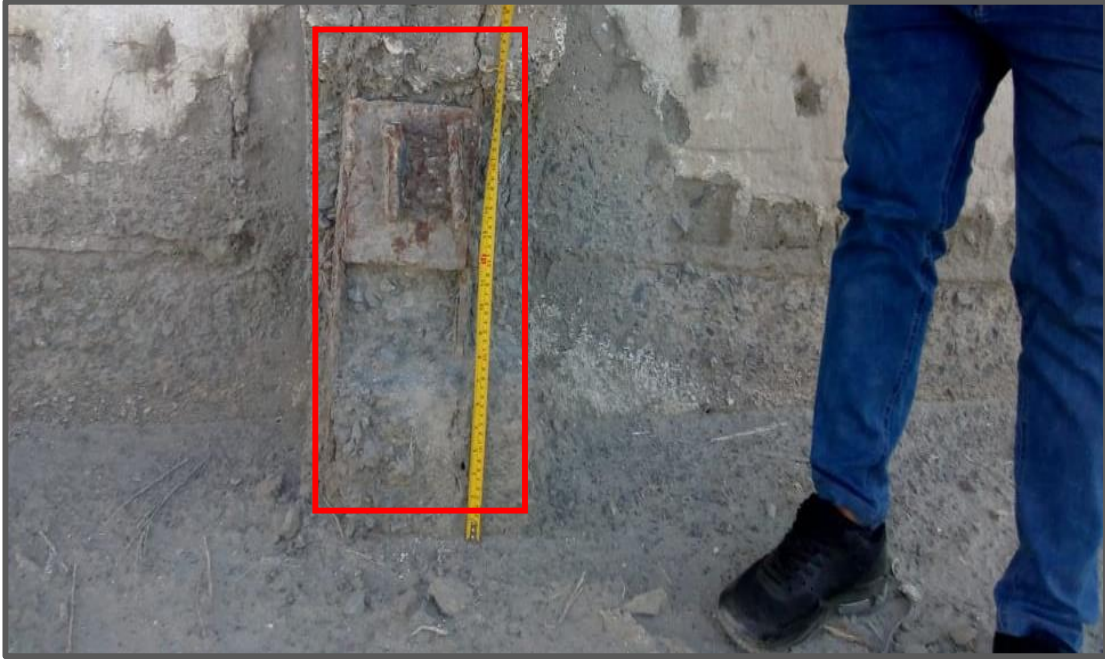
**Fotografía 12:** Columna afectada por corrosión en la unidad muestral 09, con un porcentaje de área afectada de 12.37% y un nivel de severidad alto.

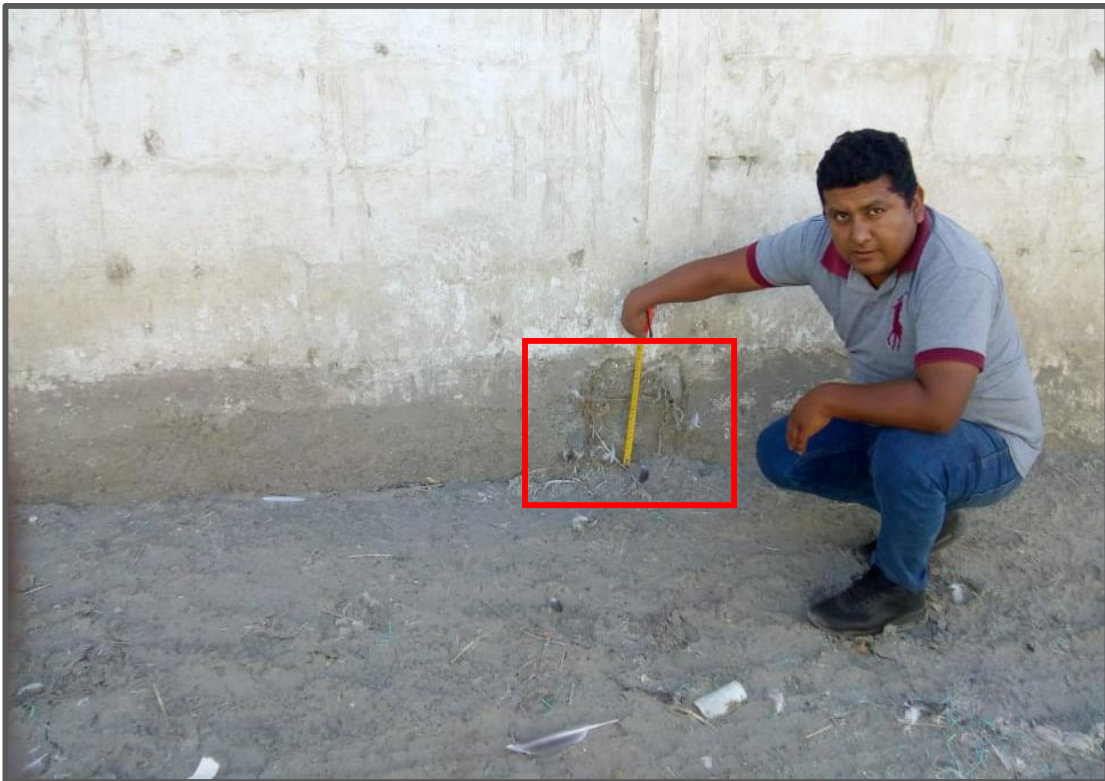
**Fotografía 13:** Columna afectada por corrosión en la unidad muestral 07, con un porcentaje de área afectada de 2.49% y un nivel de severidad medio.

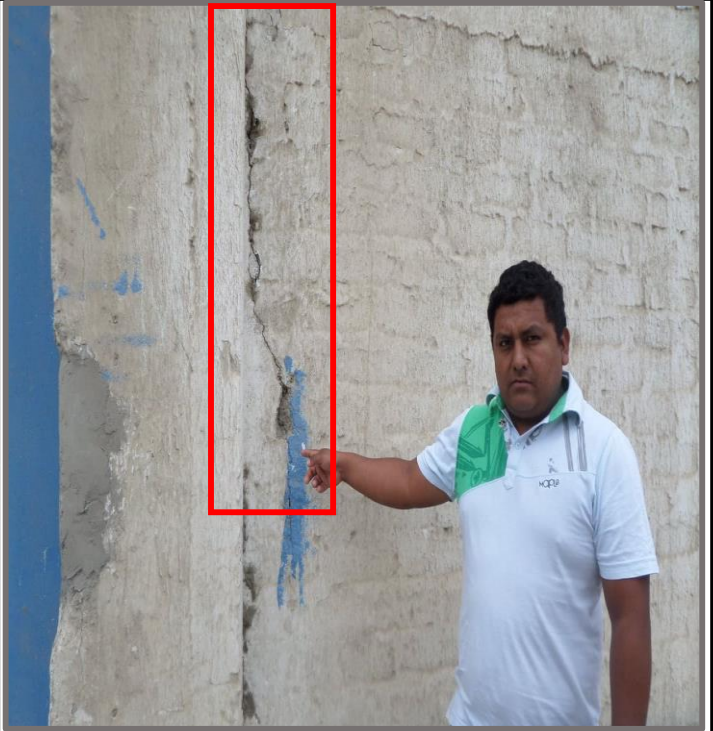
PATOLOGÍA : GRIETA	
<b>Descripcion</b>  Se aprecia una grieta vertical que esta afectando todo el espesor del muro de albañilería, tiene una altura de 2.5 metros, un ancho de abertura que supera los dos centímetros y presenta un nivel de severidad alto.

<b>Causa</b>  La patología grieta surgió como causa de un asentamiento diferencial, la humedad que surgió por capilaridad del sub suelo, al llegar a la base ocasionó que este se ablande, modificando así la resistencia de la compactación perdiendo la resistencia y el peso propio hizo que se hunda causando un asentamiento.	
<b>Intervención</b>  Para recuperar el monolitismo luego de haber realizado la expansión de la grieta en forma de v con un ancho de 5 a 7 cm, en ambas caras del muro y limpiado la zona afectada se aplicará mortero epóxico (pre dosificado) con ayuda de una espátula. Luego de 24 hora el procedimiento repetirá en la cara posterior del muro.

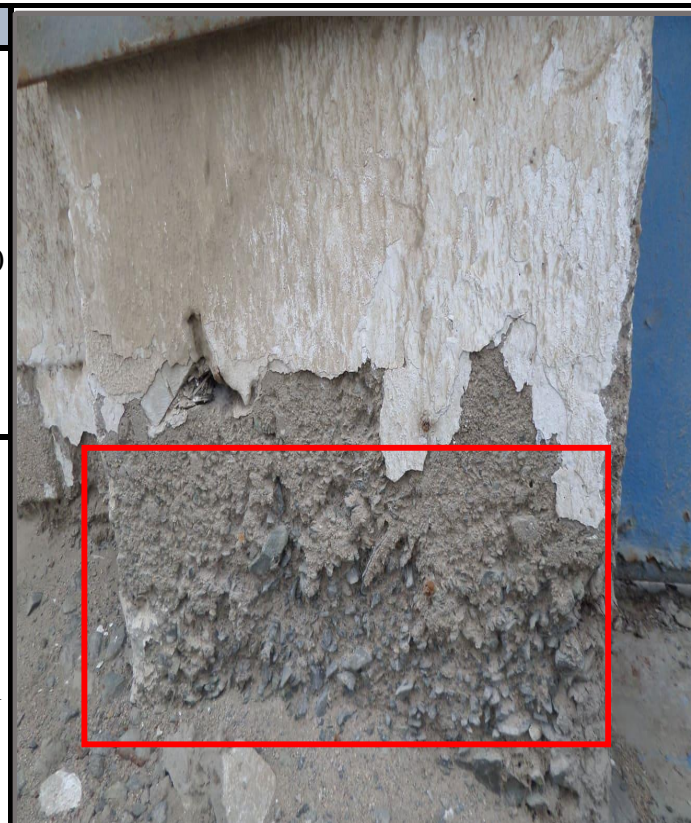
Ésta patología es de origen físico químico se dio por la presencia de humedad que asciende por capilaridad del, lo cual el área inferior con una altura considerable del muro está en contacto permanente con el agua, e intensifican el daño patológico.

**Intervención**

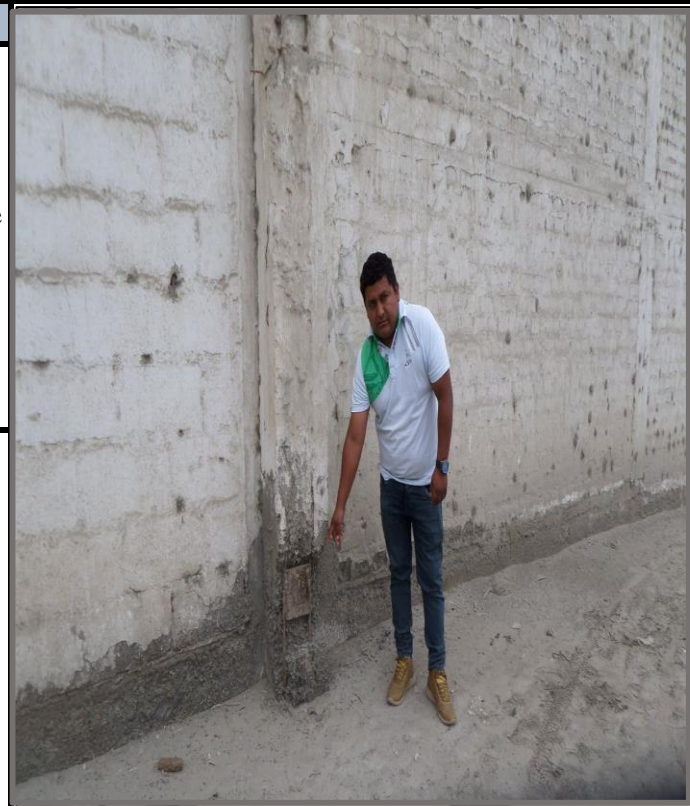
## PATOLOGÍA : CORROSIÓN

Se da por la pérdida de protección que brinda el concreto a la armadura de acero, debido a ello ocurre la entrada de agua y el oxígeno, por ende empieza a producir la reacción electroquímica dando origen la corrosión.

### Intervención
