UNIVERSIDAD CATÓLICA LOS ÁNGELES  
CHIMBOTE

DETERMINACIÓN Y EVALUACIÓN DE LAS  
PATOLOGÍAS DEL CONCRETO EN COLUMNAS, VIGAS,  
SOBRECIMIENTO Y MUROS DE ALBAÑILERÍA, EN EL  
CERCO DEL LOCAL COMUNAL DOS DE MAYO,  
UBICADO EN LA MZ: E1 LT: 19 DEL ASENTAMIENTO  
HUMANO DOS DE MAYO, DISTRITO DE CHIMBOTE,  
PROVINCIA DEL SANTA, REGIÓN ÁNCASH, AGOSTO –  
2019.

**TESIS PARA OPTAR EL TÍTULO PROFESIONAL DE  
INGENIERO CIVIL.**

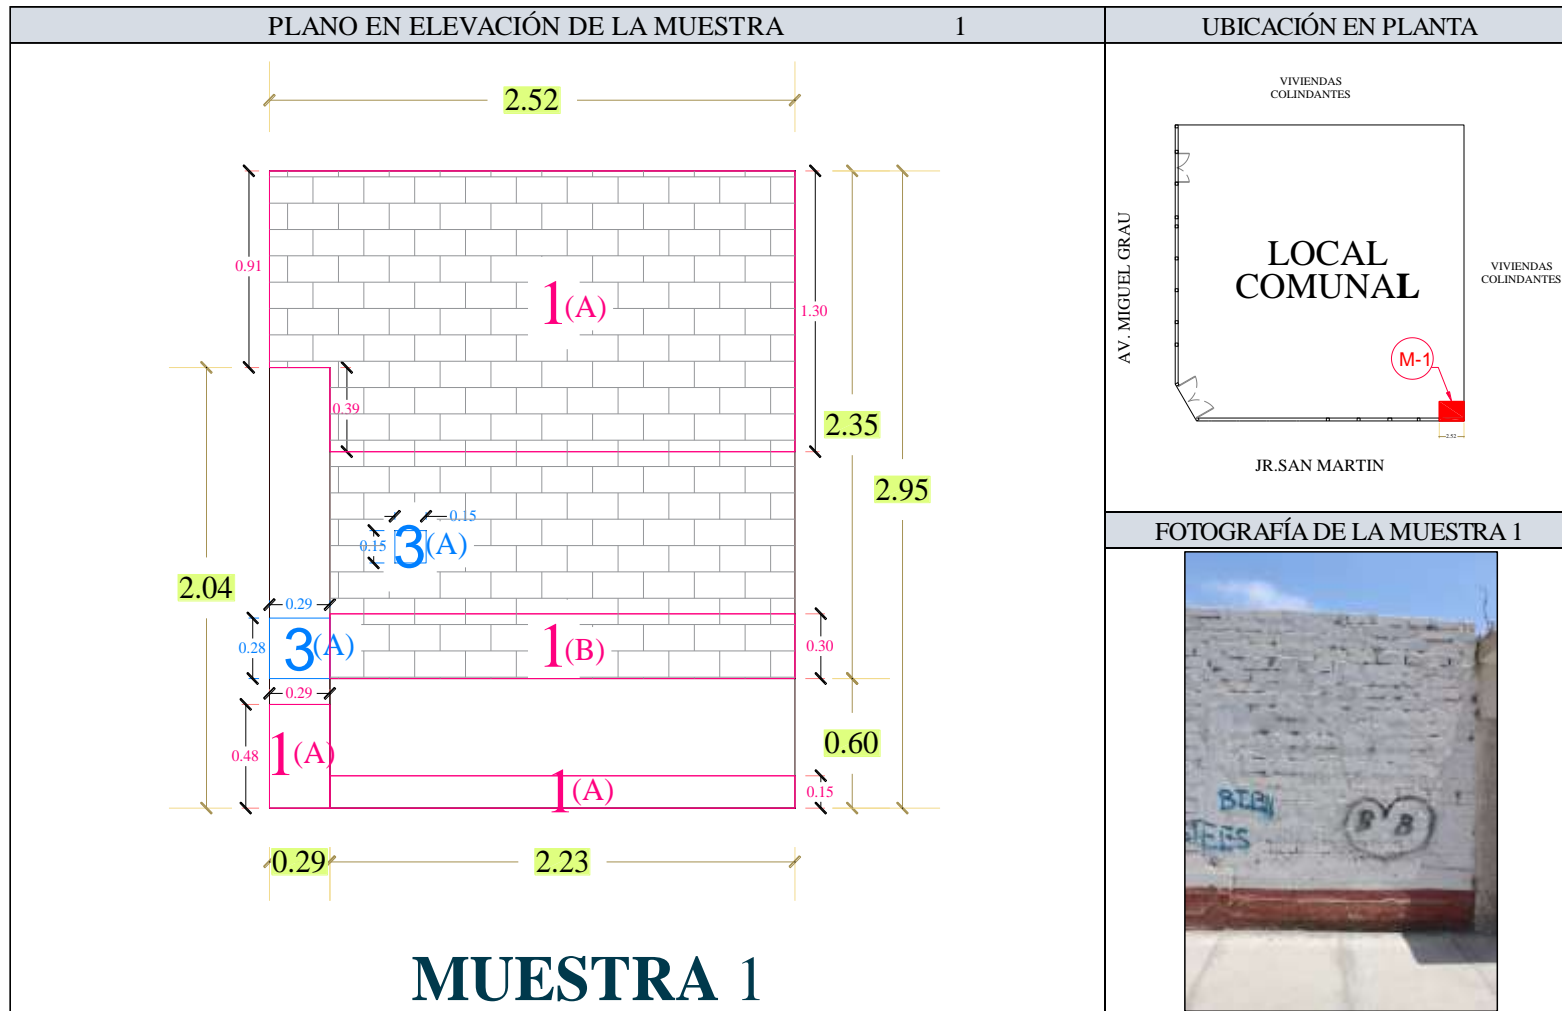
**Gráfico 36.** Plano y fotografía de evaluación en la muestra 1.

REPRESENTACIÓN DEL ÁREA CON PATOLOGÍAS ENCONTRADAS EN LA MUESTRA		1
NÚMERO DE PATOLOGÍA	PATOLOGÍAS ENCONTRADAS	ÁREA CON PATOLOGÍA (%)
①	EROSIÓN	57.92
③	DESPRENDIMIENTO	1.39

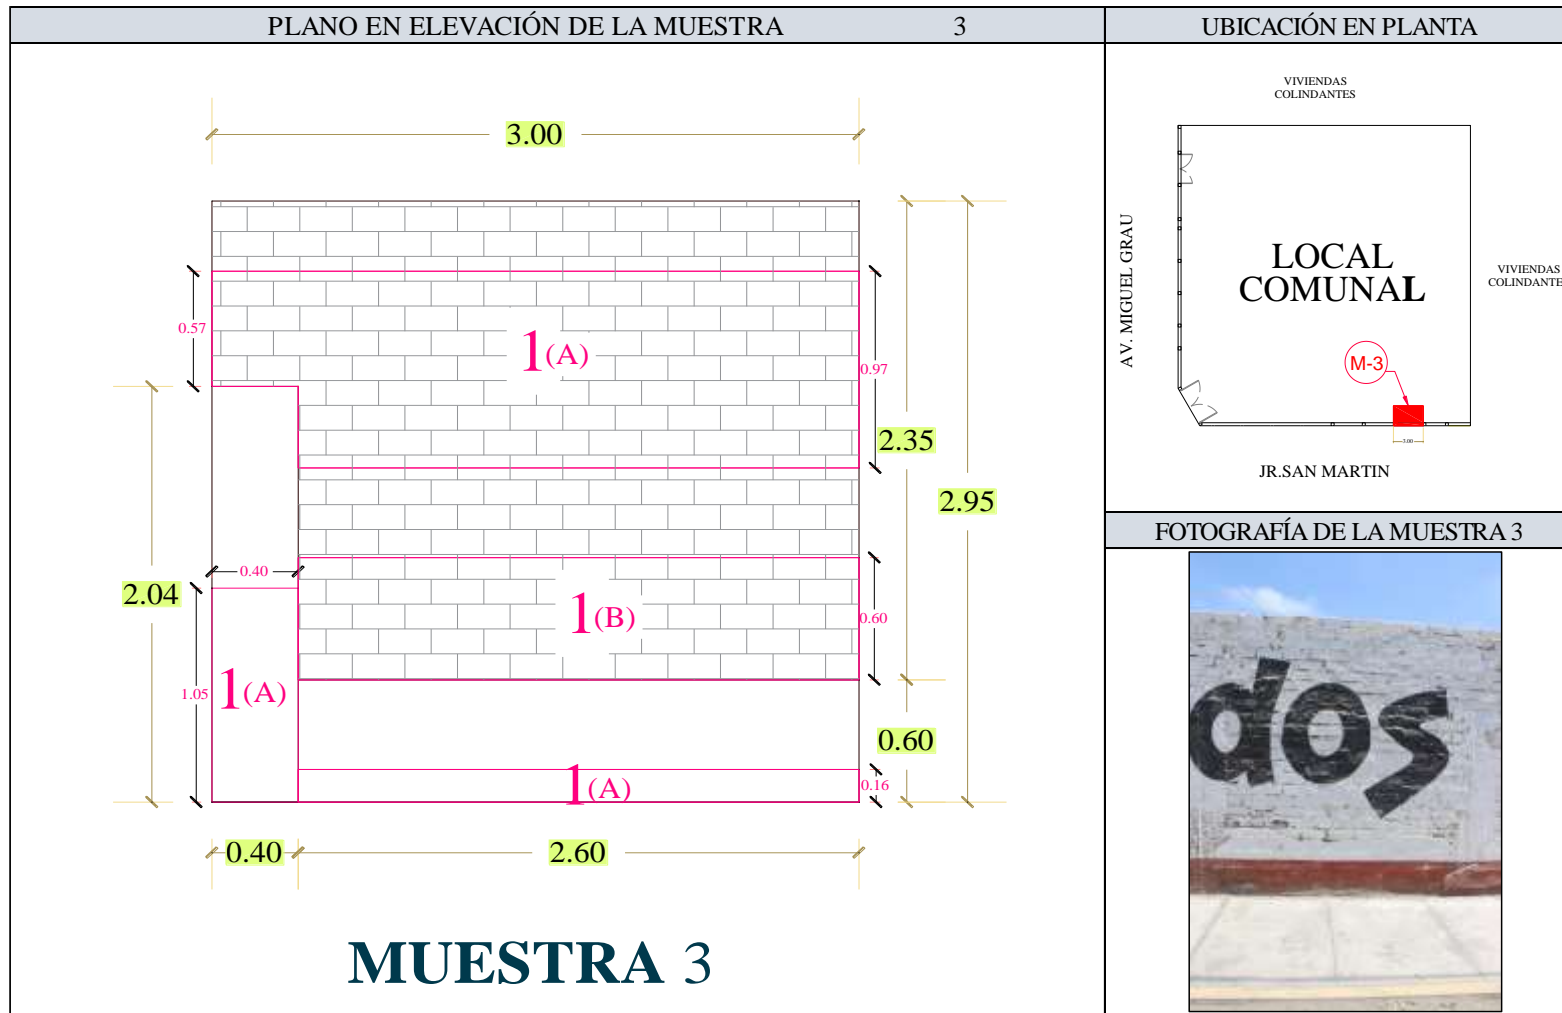
**Gráfico 46.** Plano y fotografía de evaluación en la muestra 3.  
**Fuente:** Elaboración propia, 2019.

REPRESENTACIÓN DEL ÁREA CON PATOLOGÍAS ENCONTRADAS EN LA MUESTRA		3
NÚMERO DE PATOLOGÍA	PATOLOGÍAS ENCONTRADAS	ÁREA CON PATOLOGÍA (%)
①	EROSIÓN	58.15

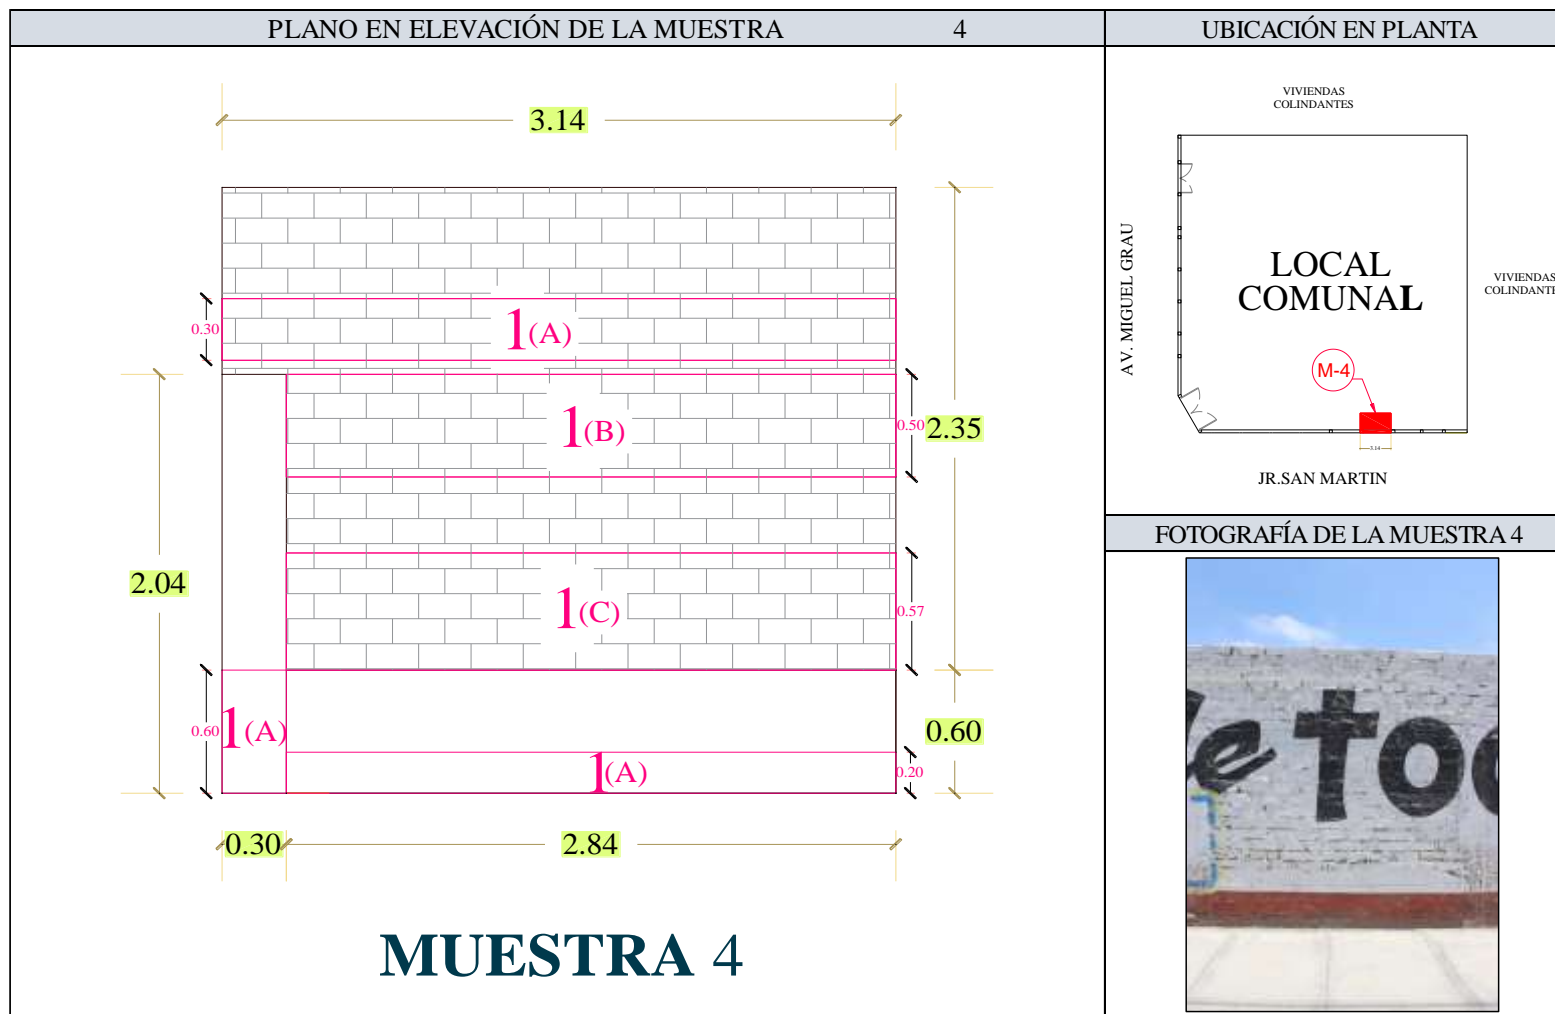
**Gráfico 51.** Plano y fotografía de evaluación en la muestra 4.  
**Fuente:** Elaboración propia, 2019.

REPRESENTACIÓN DEL ÁREA CON PATOLOGÍAS ENCONTRADAS EN LA MUESTRA		4
NÚMERO DE PATOLOGÍA	PATOLOGÍAS ENCONTRADAS	ÁREA CON PATOLOGÍA (%)
①	EROSIÓN	51.05

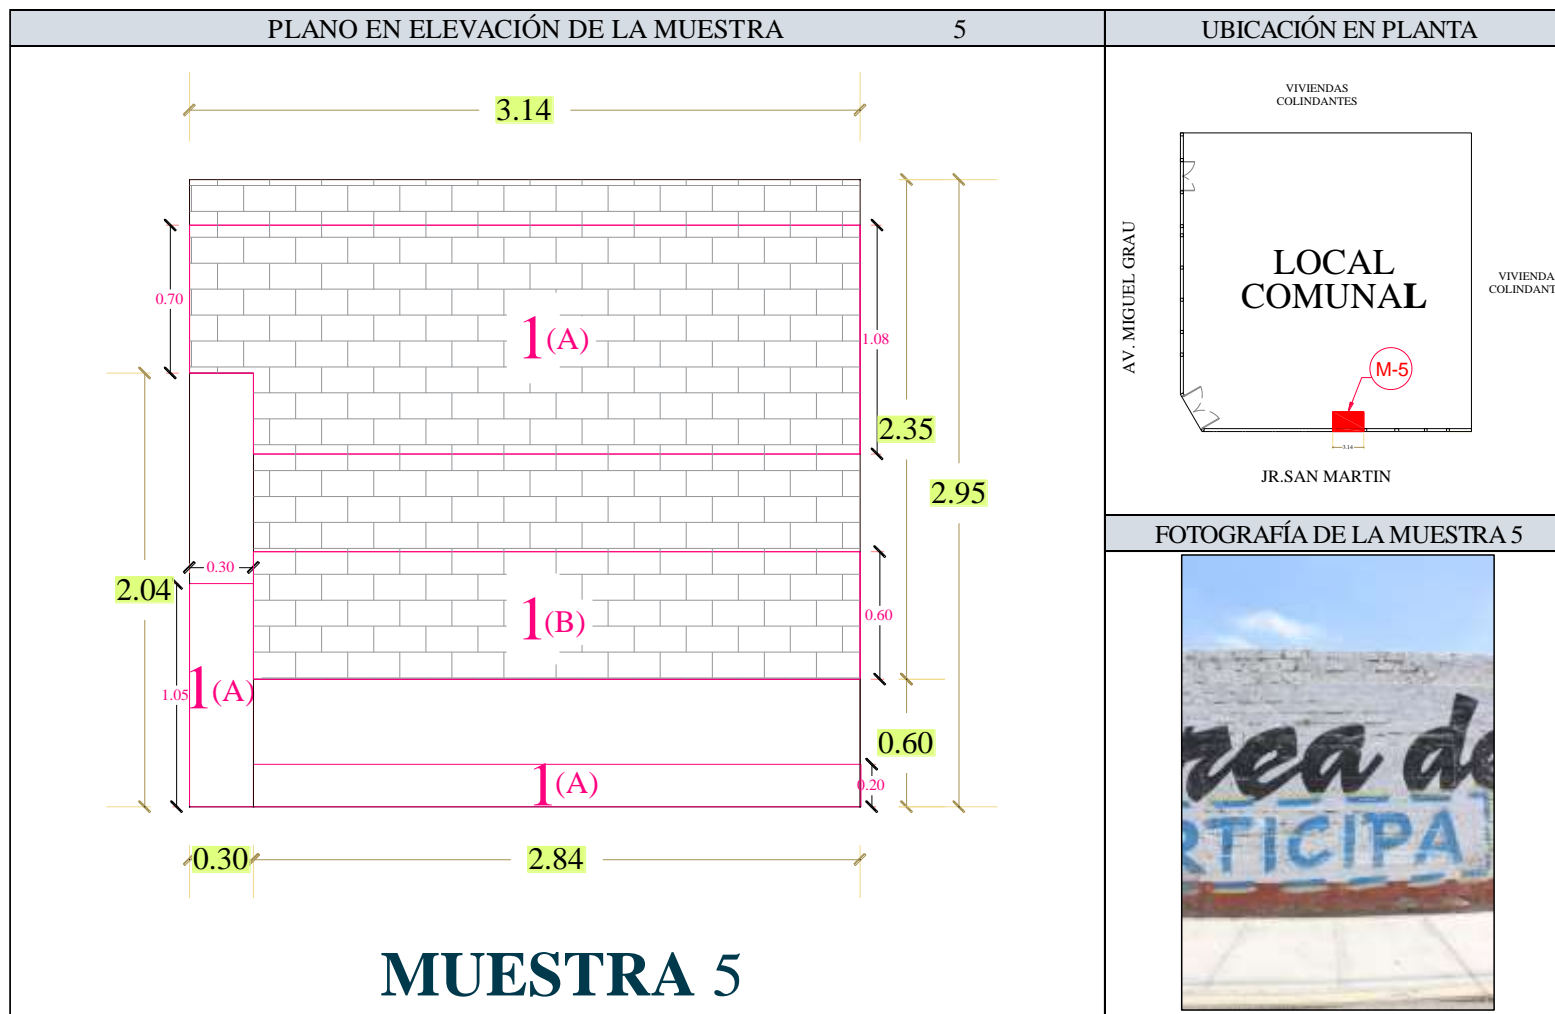
**Gráfico 56.** Plano y fotografía de evaluación en la muestra 5.  
**Fuente:** Elaboración propia, 2019.

REPRESENTACIÓN DEL ÁREA CON PATOLOGÍAS ENCONTRADAS EN LA MUESTRA		5
NÚMERO DE PATOLOGÍA	PATOLOGÍAS ENCONTRADAS	ÁREA CON PATOLOGÍA (%)
①	EROSIÓN	63.31

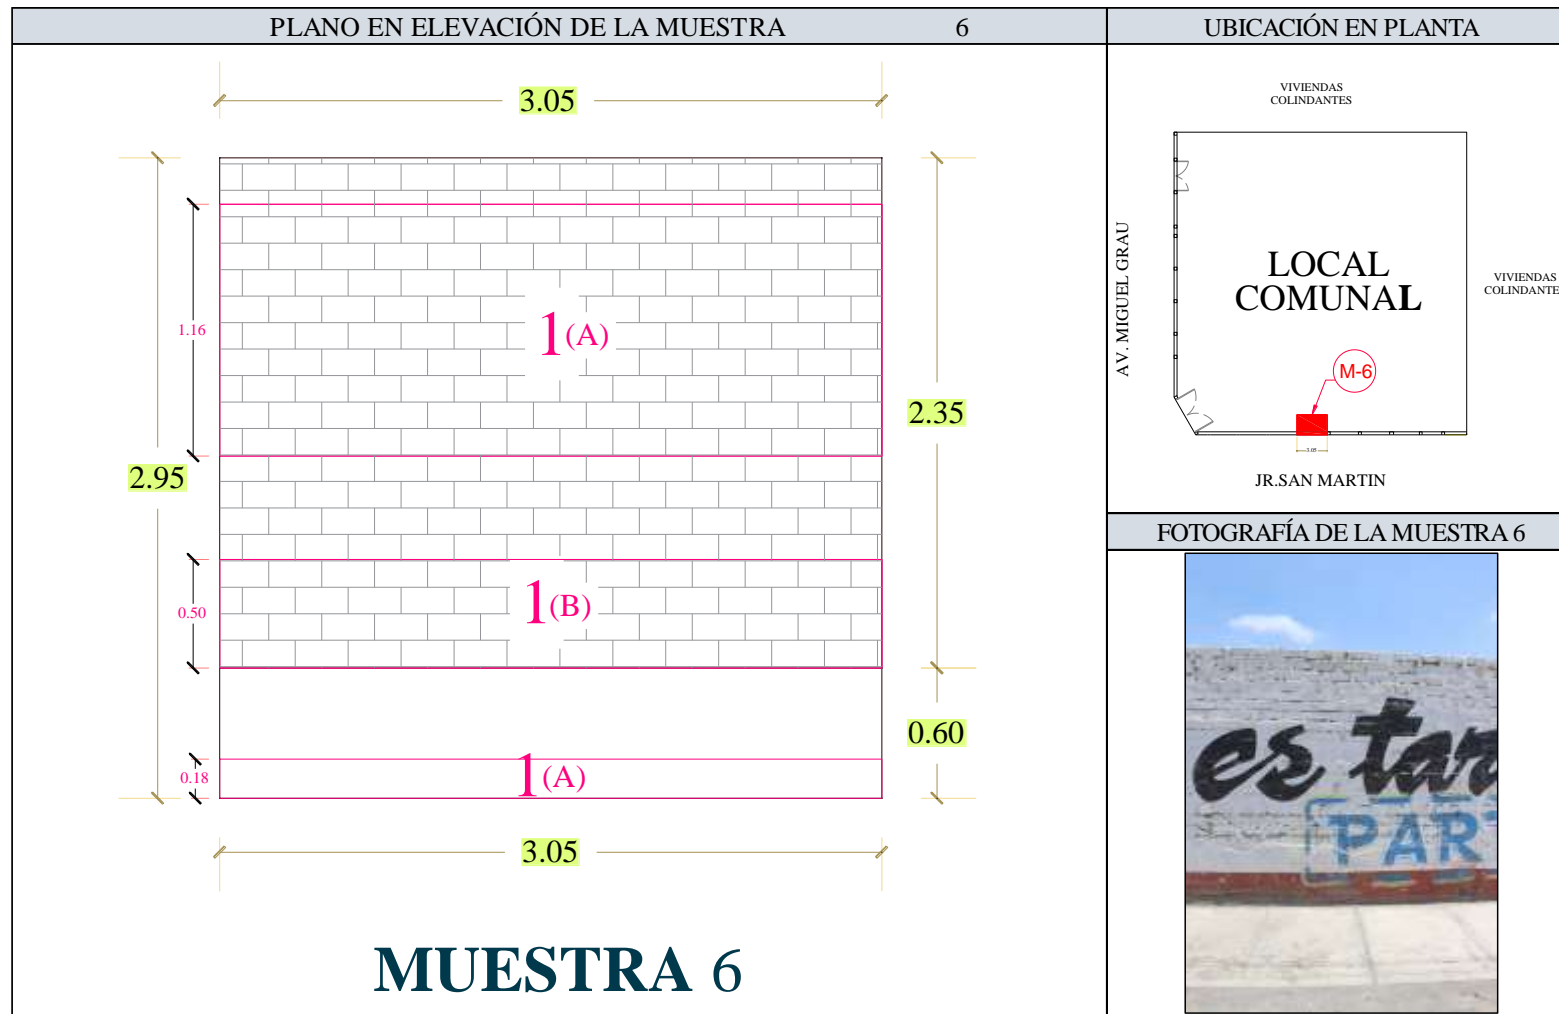
**Gráfico 61.** Plano y fotografía de evaluación en la muestra 6.

REPRESENTACIÓN DEL ÁREA CON PATOLOGÍAS ENCONTRADAS EN LA MUESTRA		6
NÚMERO DE PATOLOGÍA	PATOLOGÍAS ENCONTRADAS	ÁREA CON PATOLOGÍA (%)
1	EROSIÓN	62.37

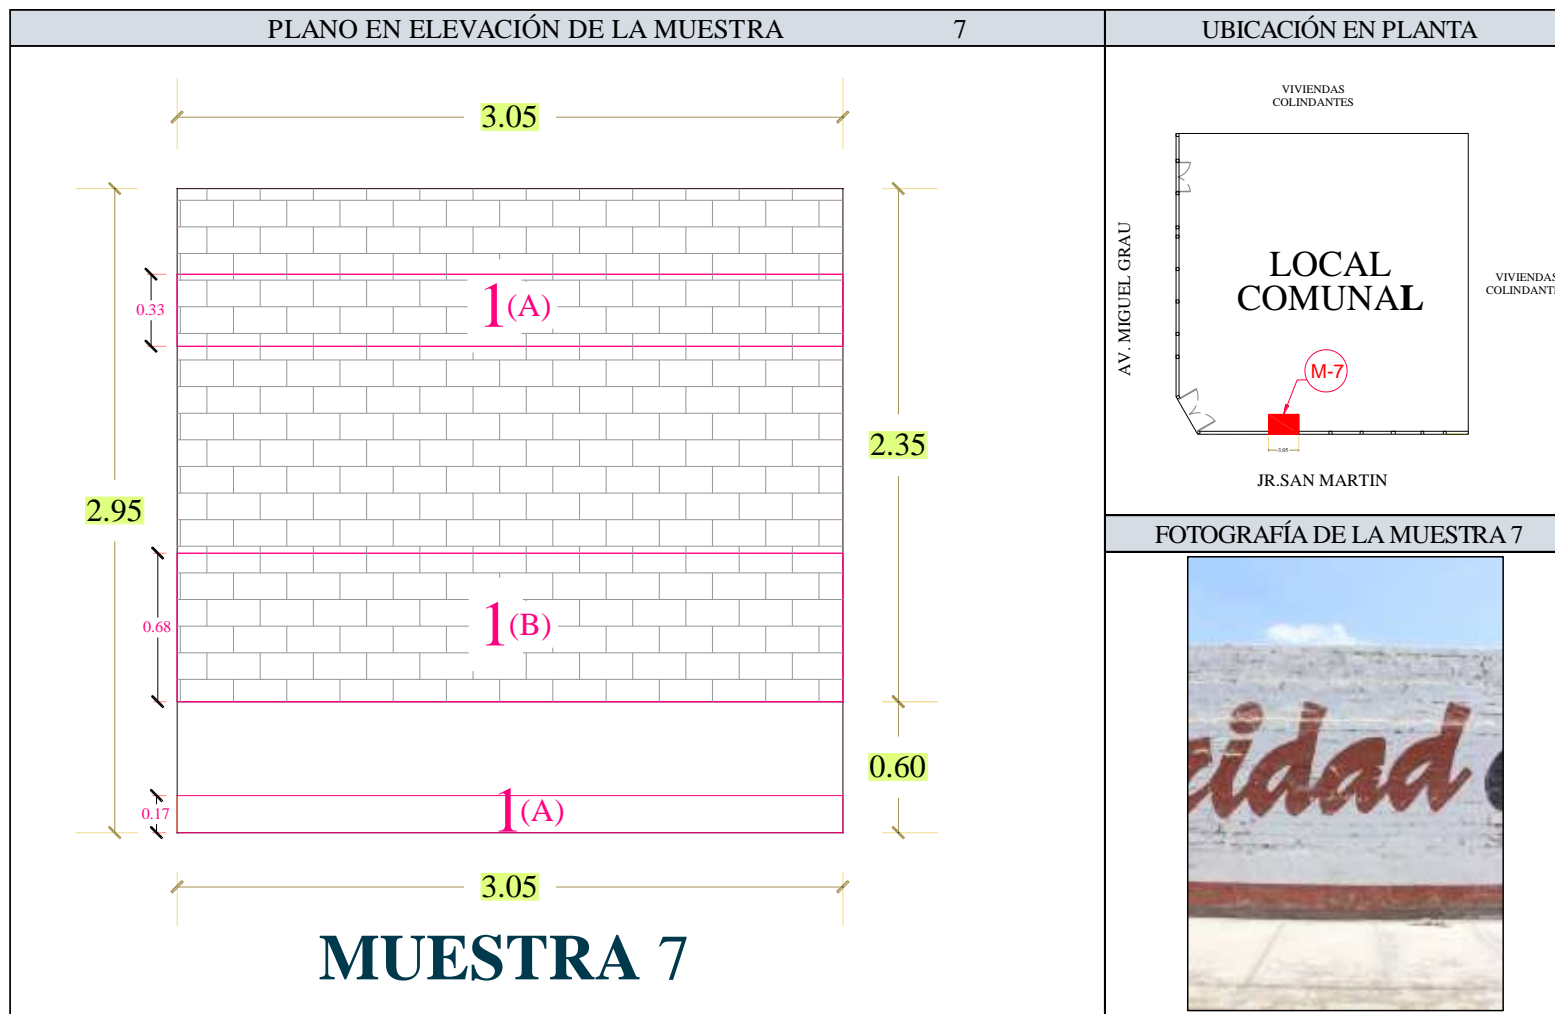
**Gráfico 66.** Plano y fotografía de evaluación en la muestra 7.

REPRESENTACIÓN DEL ÁREA CON PATOLOGÍAS ENCONTRADAS EN LA MUESTRA		7
NÚMERO DE PATOLOGÍA	PATOLOGÍAS ENCONTRADAS	ÁREA CON PATOLOGÍA (%)
1	EROSIÓN	40.00

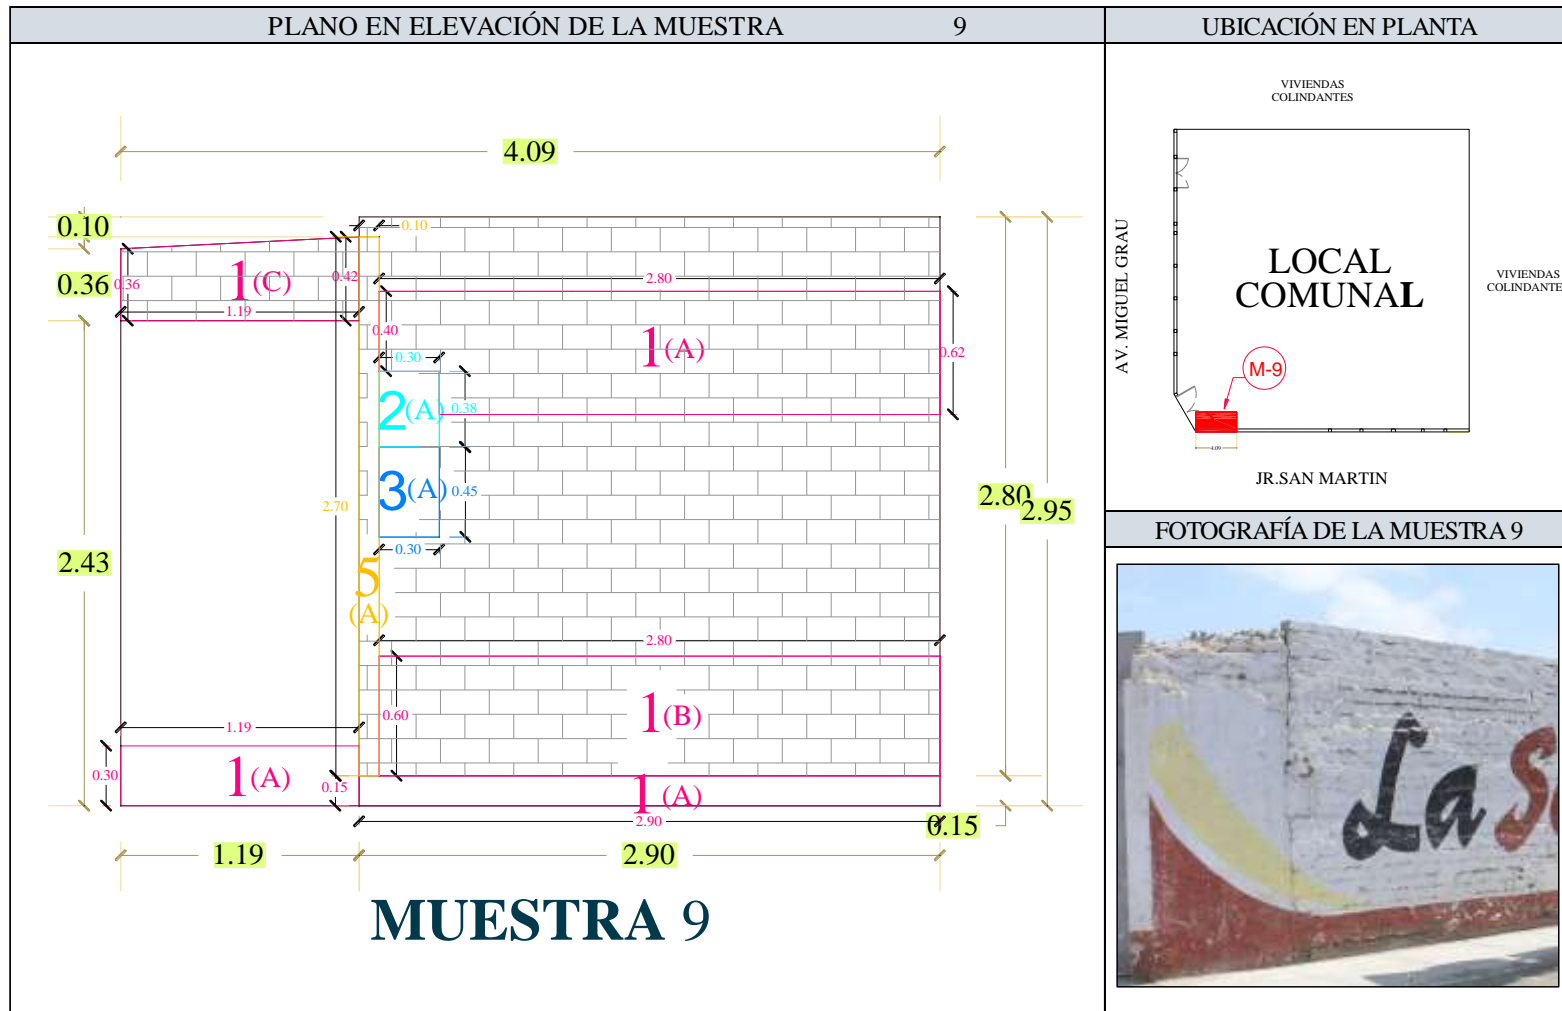
**Gráfico 76.** Plano y fotografía de evaluación en la muestra 9.

REPRESENTACIÓN DEL ÁREA CON PATOLOGÍAS ENCONTRADAS EN LA MUESTRA		9
NÚMERO DE PATOLOGÍA	PATOLOGÍAS ENCONTRADAS	ÁREA CON PATOLOGÍA (%)
①	EROSIÓN	34.78
②	DESINTEGRACIÓN	0.96
③	DESPRENDIMIENTO	1.13
⑤	GRIETA	2.27

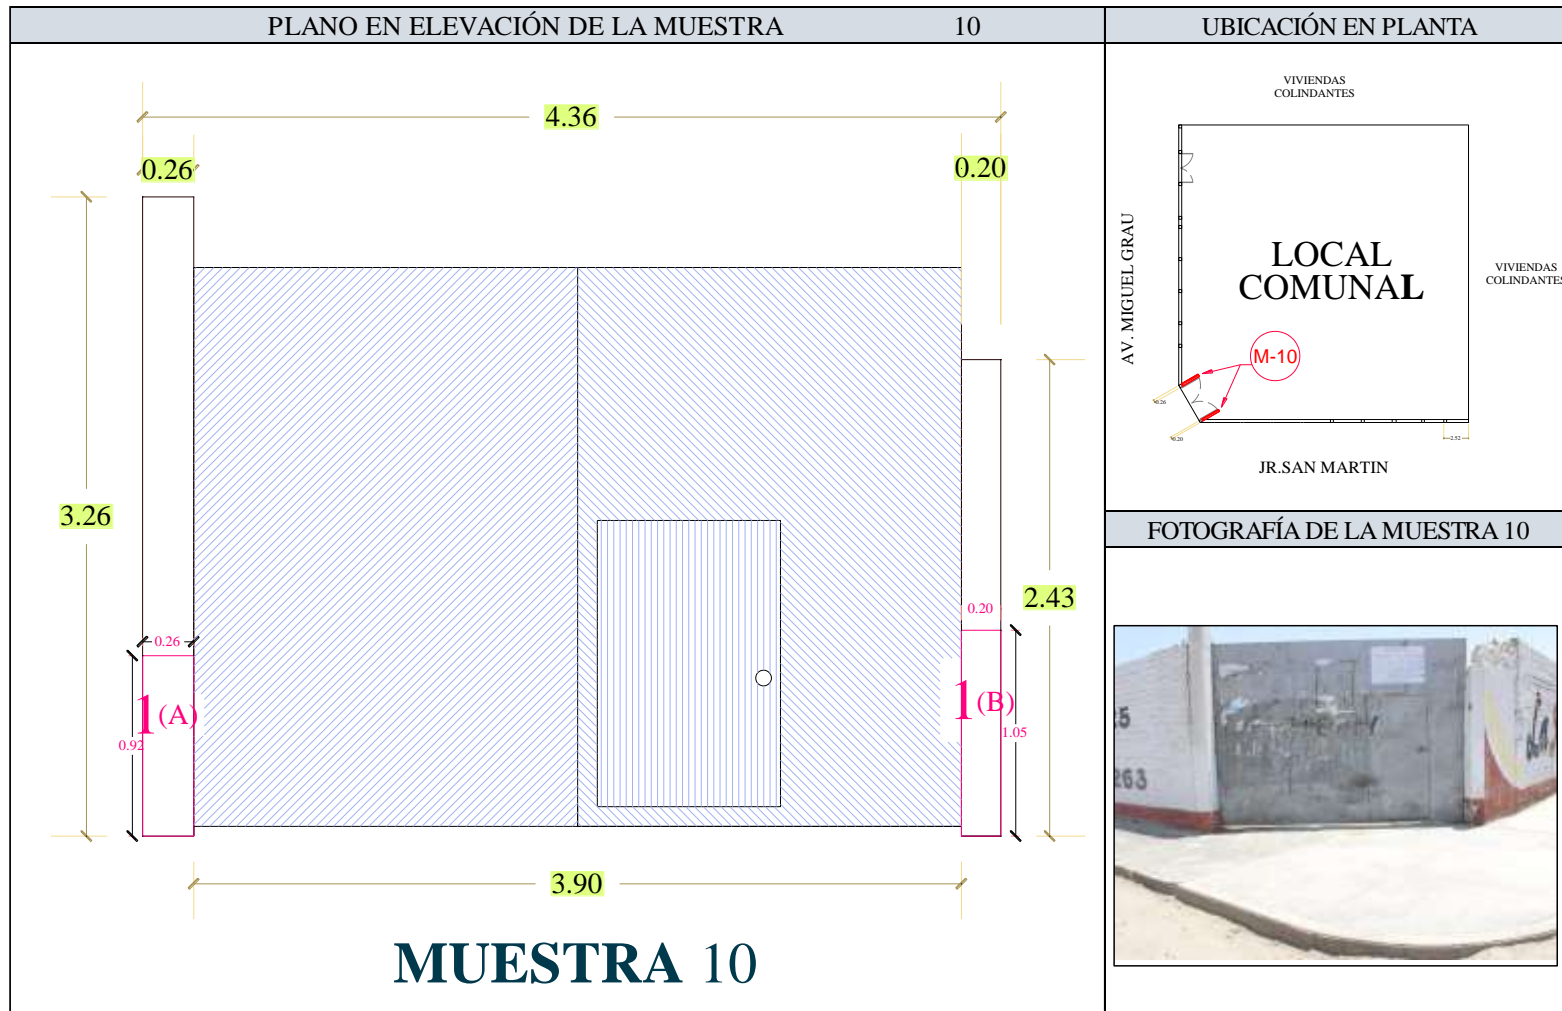
Gráfico 81. Plano y fotografía de evaluación en la muestra 10.

REPRESENTACIÓN TOTAL DE LA MUESTRA 10	
CLASES DE ÁREAS EN ESTUDIO	PORCENTAJE (%)
ÁREA SIN PATOLOGÍA	66.32
ÁREA CON PATOLOGÍA	33.68

REPRESENTACIÓN DEL ÁREA CON PATOLOGÍAS ENCONTRADAS EN LA MUESTRA		10
NÚMERO DE PATOLOGÍA	PATOLOGÍAS ENCONTRADAS	ÁREA CON PATOLOGÍA (%)
①	EROSIÓN	33.68

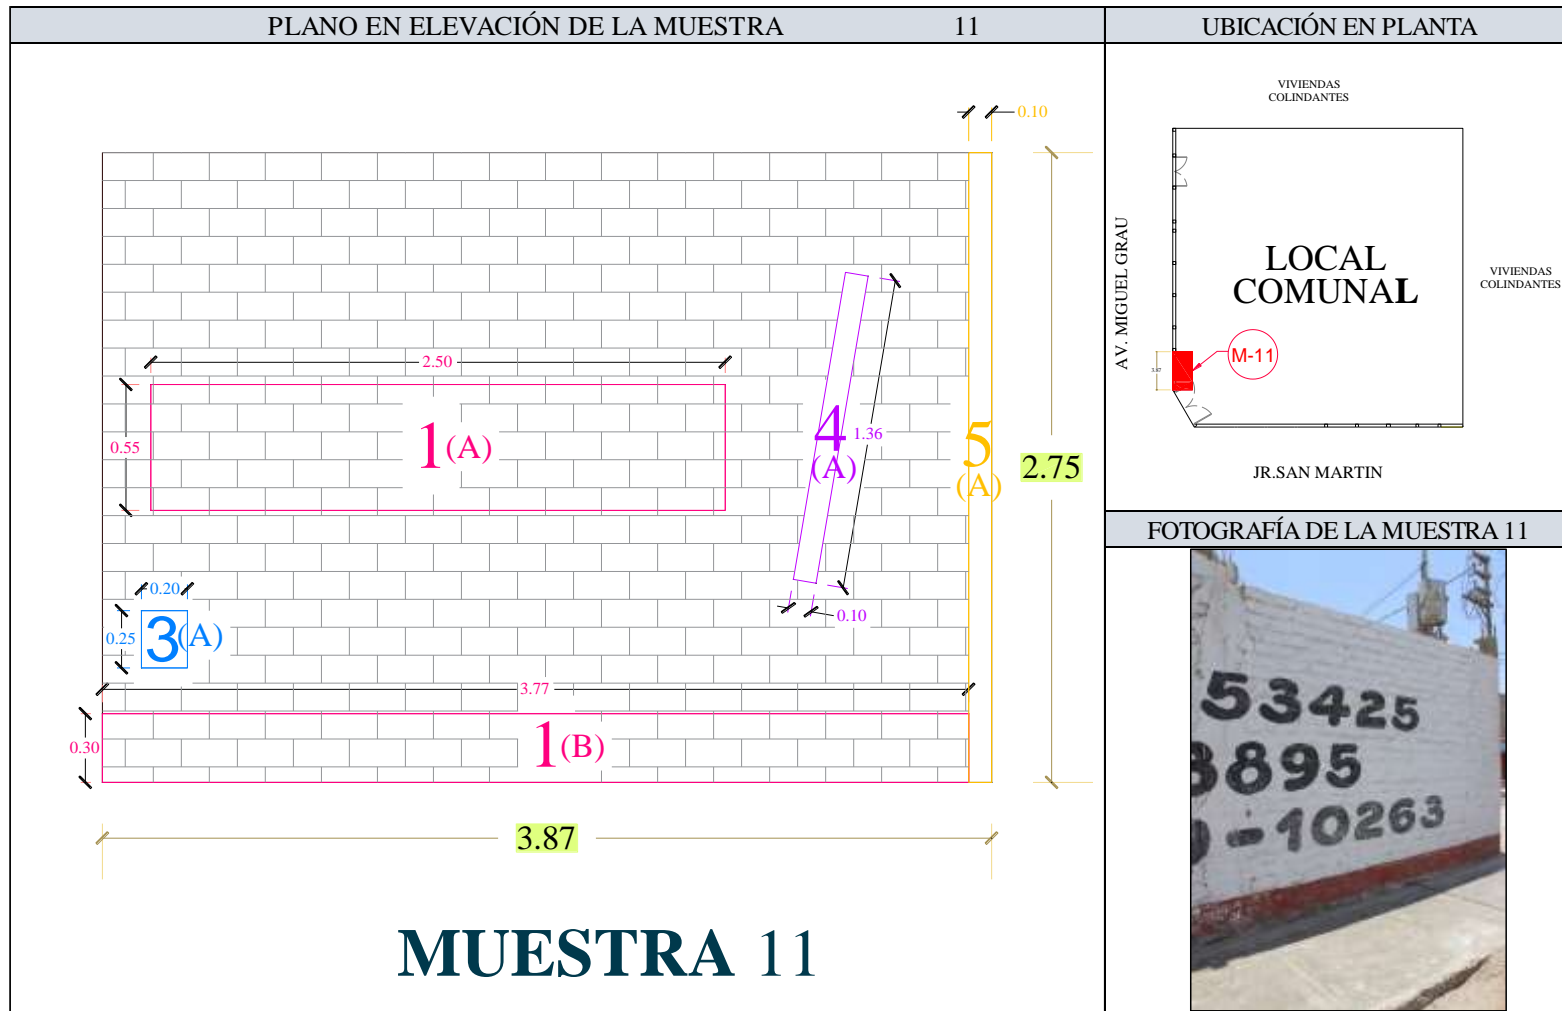
Gráfico 86. Plano y fotografía de evaluación en la muestra 11.

REPRESENTACIÓN DEL ÁREA CON PATOLOGÍAS ENCONTRADAS EN LA MUESTRA		11
NÚMERO DE PATOLOGÍA	PATOLOGÍAS ENCONTRADAS	ÁREA CON PATOLOGÍA (%)
①	EROSIÓN	23.55
③	DESPRENDIMIENTO	0.47
④	FISURA	1.28
⑤	GRIETA	2.58

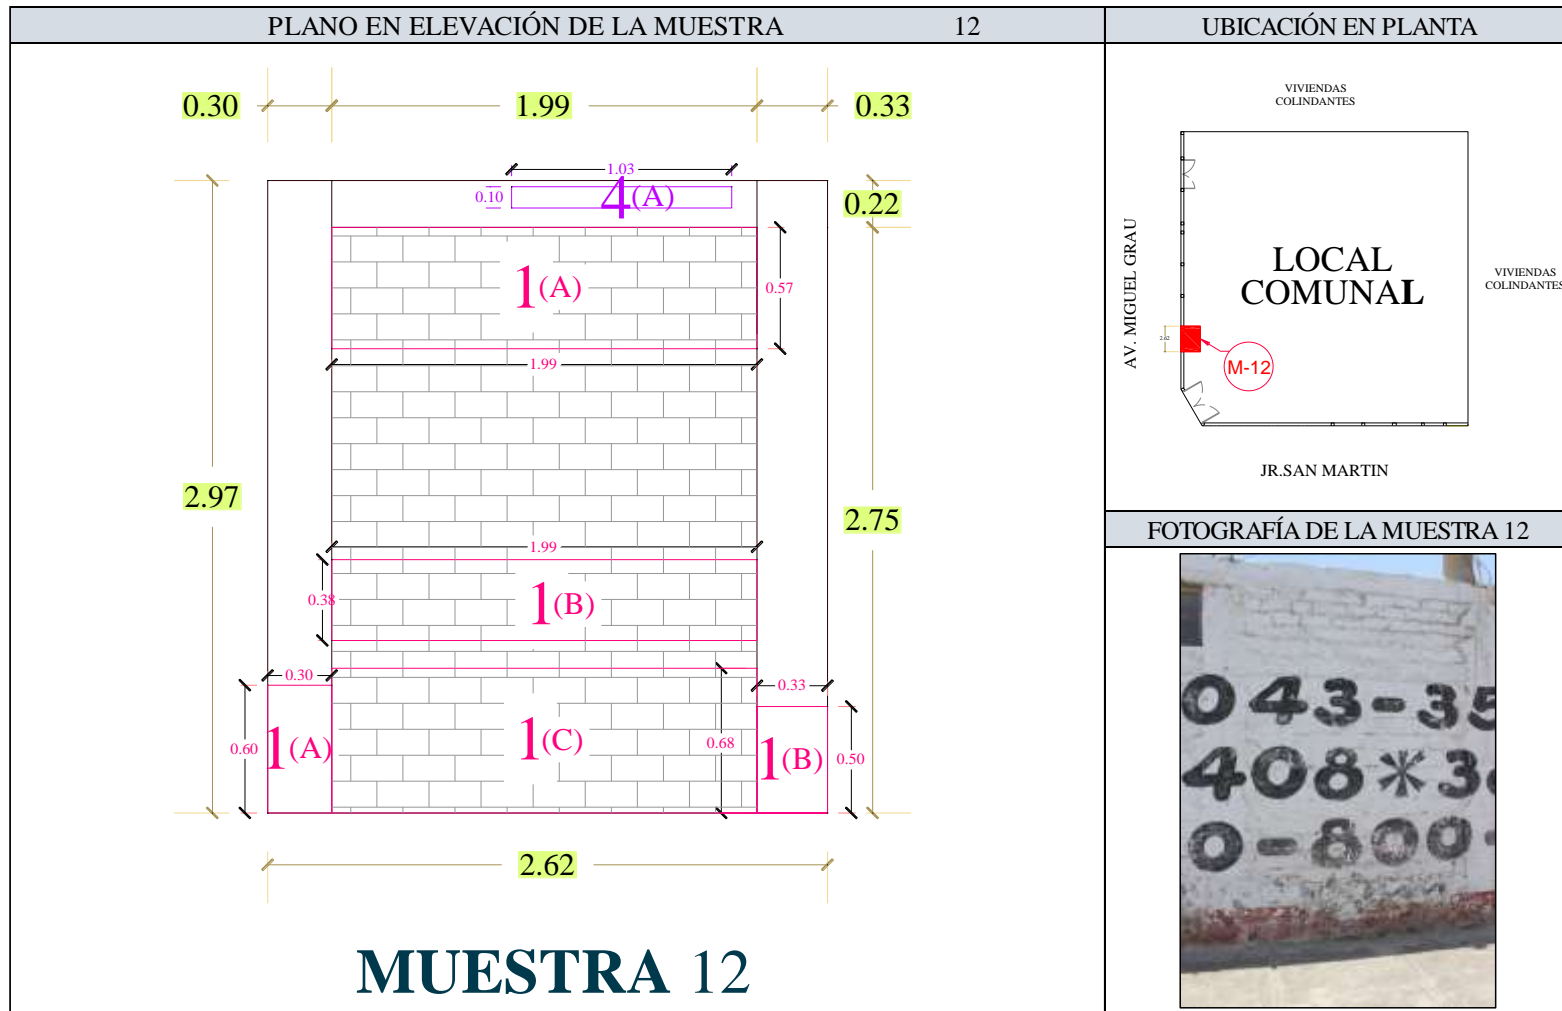
Gráfico 91. Plano y fotografía de evaluación en la muestra 12.

REPRESENTACIÓN DEL ÁREA CON PATOLOGÍAS ENCONTRADAS EN LA MUESTRA		12
NÚMERO DE PATOLOGÍA	PATOLOGÍAS ENCONTRADAS	ÁREA CON PATOLOGÍA (%)
①	EROSIÓN	46.12
④	FISURA	1.32

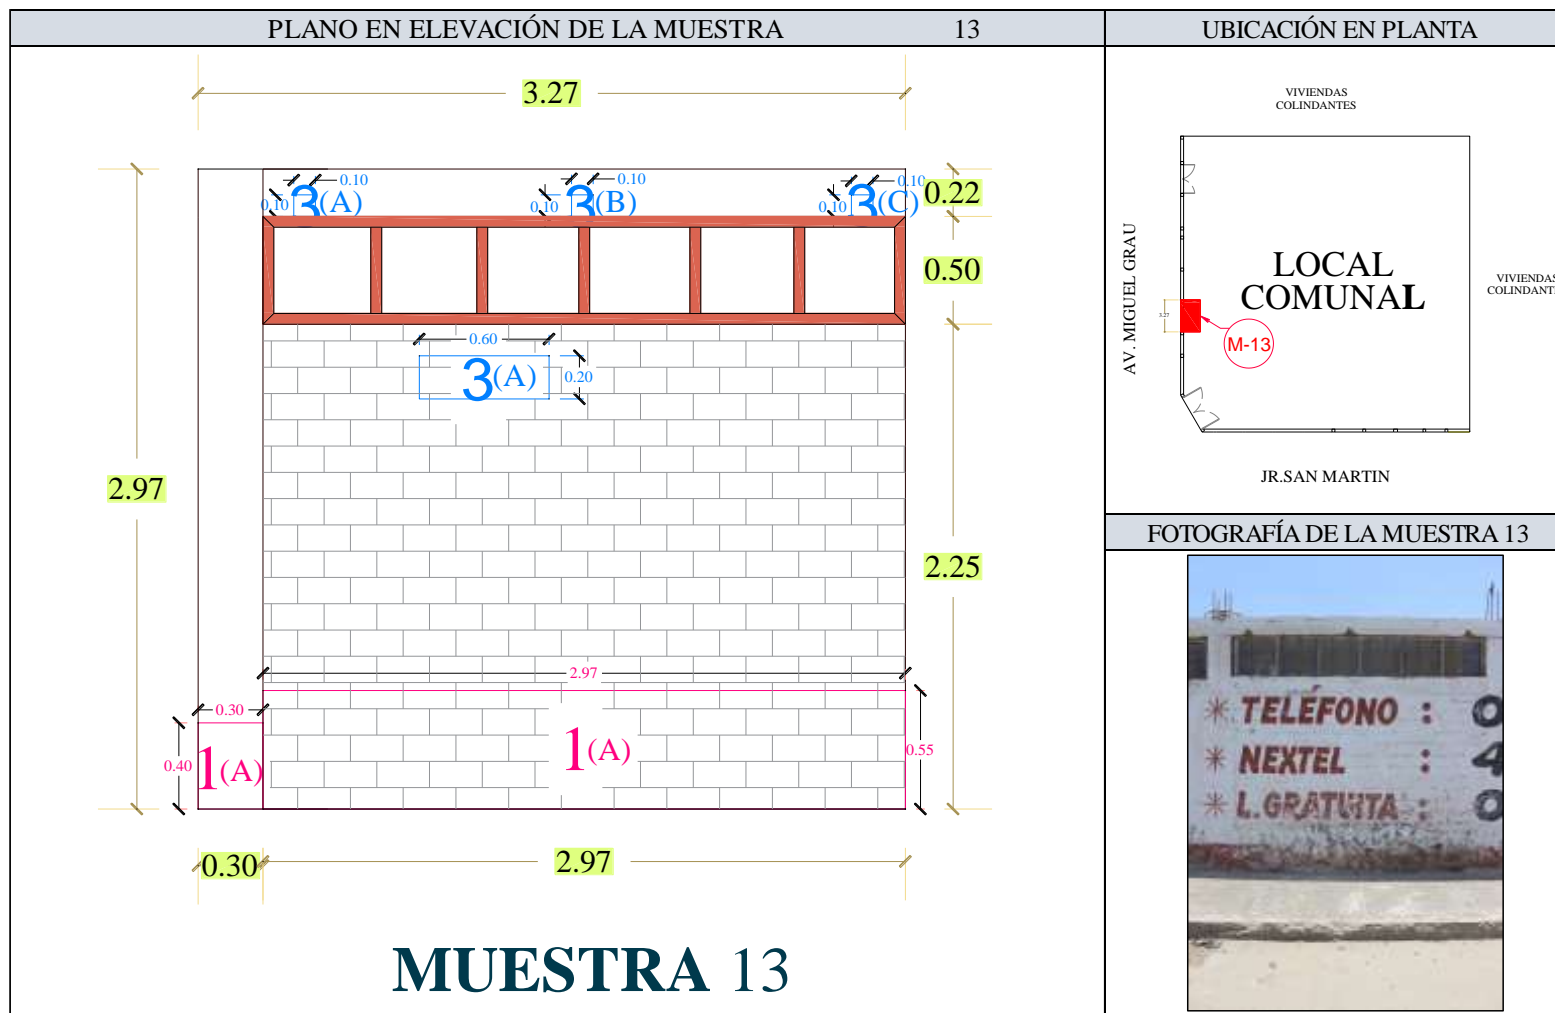
**Gráfico 96.** Plano y fotografía de evaluación en la muestra 13.

REPRESENTACIÓN DEL ÁREA CON PATOLOGÍAS ENCONTRADAS EN LA MUESTRA		13
NÚMERO DE PATOLOGÍA	PATOLOGÍAS ENCONTRADAS	ÁREA CON PATOLOGÍA (%)
①	EROSIÓN	21.31
③	DESPRENDIMIENTO	1.82

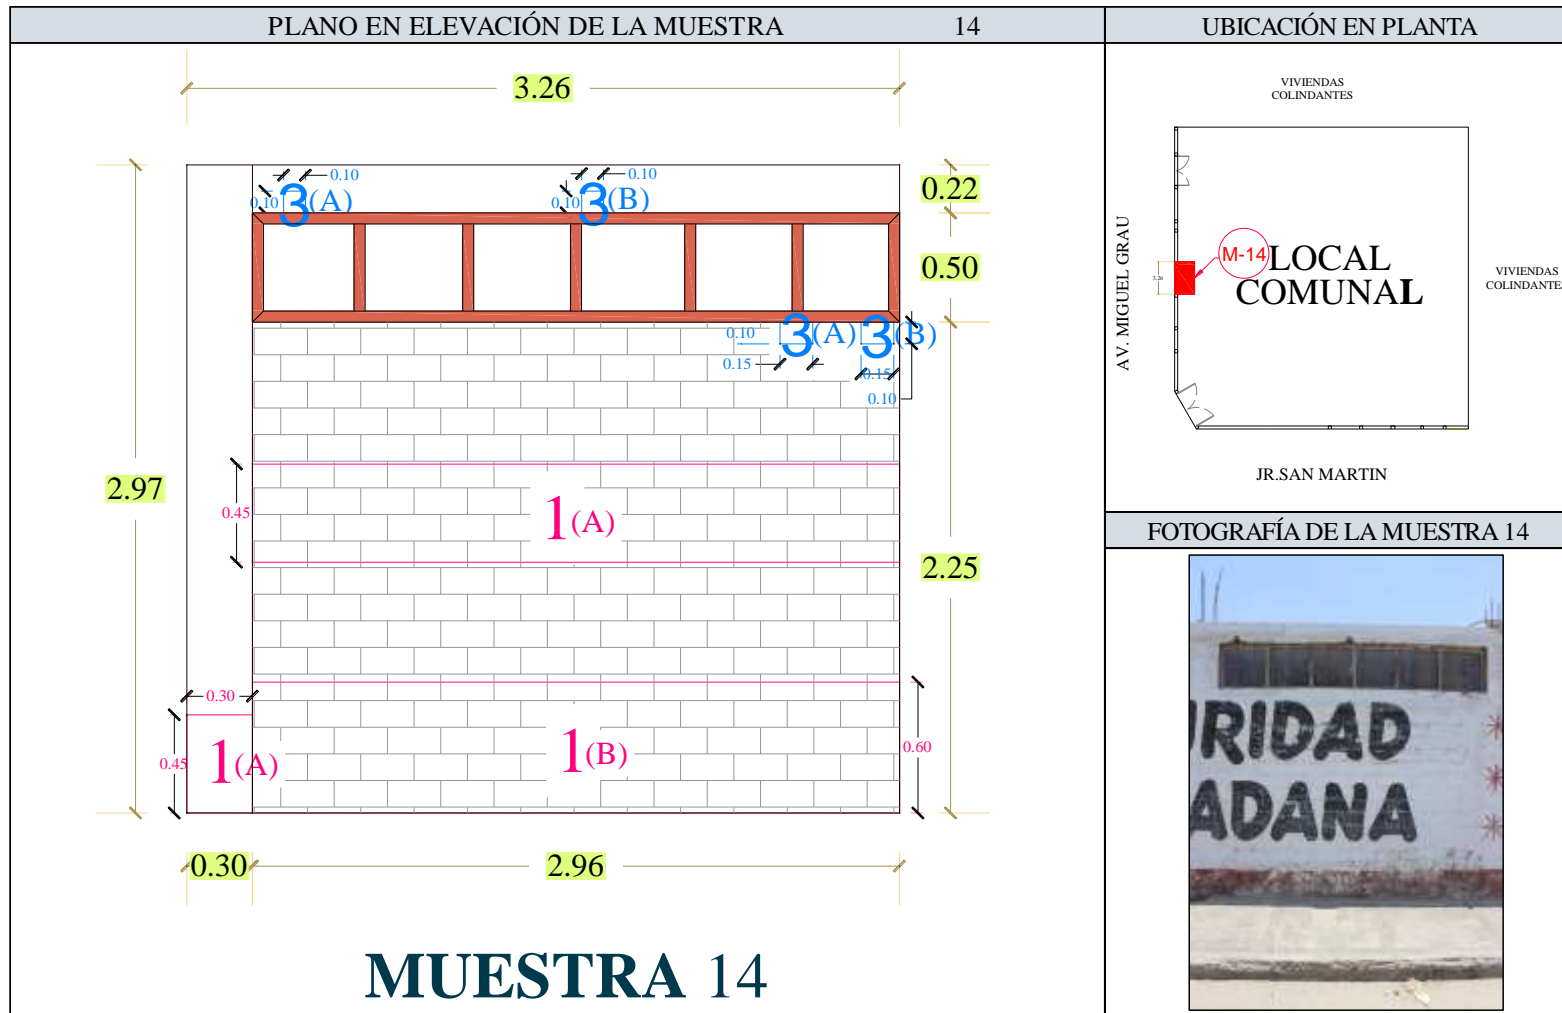
**Gráfico 101.** Plano y fotografía de evaluación en la muestra 14.  
**Fuente:** Elaboración propia, 2019.

REPRESENTACIÓN TOTAL DE LA MUESTRA 14	
CLASES DE ÁREAS EN ESTUDIO	PORCENTAJE (%)
ÁREA SIN PATOLOGÍA	59.85
ÁREA CON PATOLOGÍA	40.15

REPRESENTACIÓN DEL ÁREA CON PATOLOGÍAS ENCONTRADAS EN LA MUESTRA		14
NÚMERO DE PATOLOGÍA	PATOLOGÍAS ENCONTRADAS	ÁREA CON PATOLOGÍA (%)
①	EROSIÓN	39.54
③	DESPRENDIMIENTO	0.61

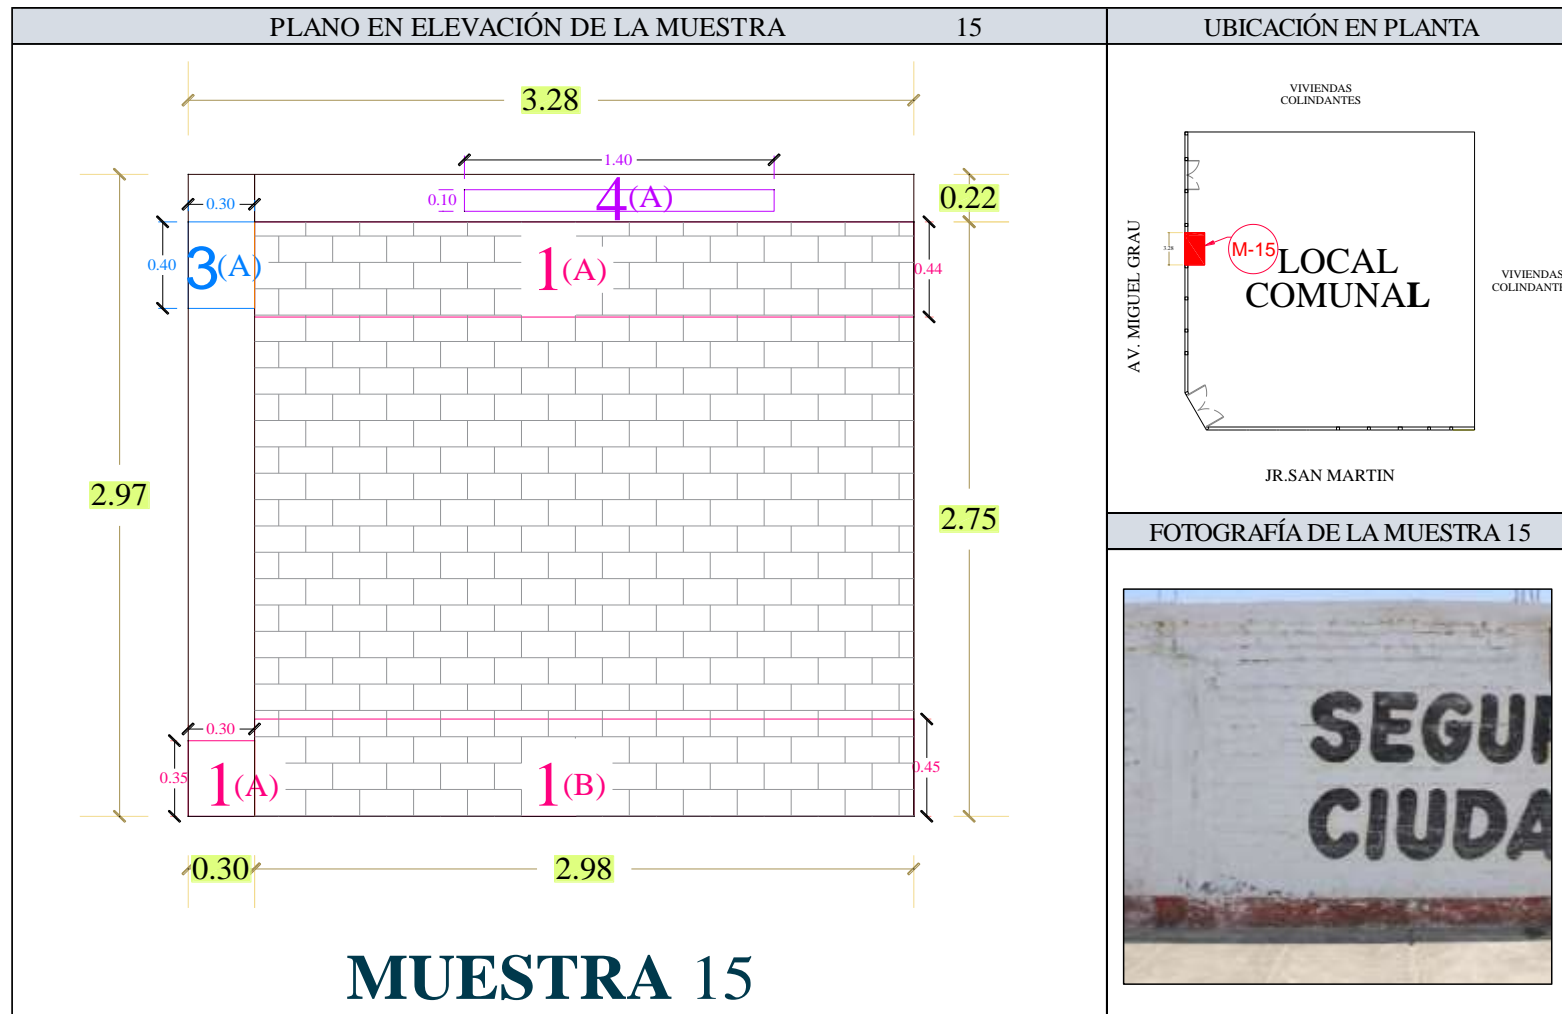
**Gráfico 106.** Plano y fotografía de evaluación en la muestra 15.  
**Fuente:** Elaboración propia, 2019.

REPRESENTACIÓN TOTAL DE LA MUESTRA 15	
CLASES DE ÁREAS EN ESTUDIO	PORCENTAJE (%)
ÁREA SIN PATOLOGÍA	69.03
ÁREA CON PATOLOGÍA	30.97

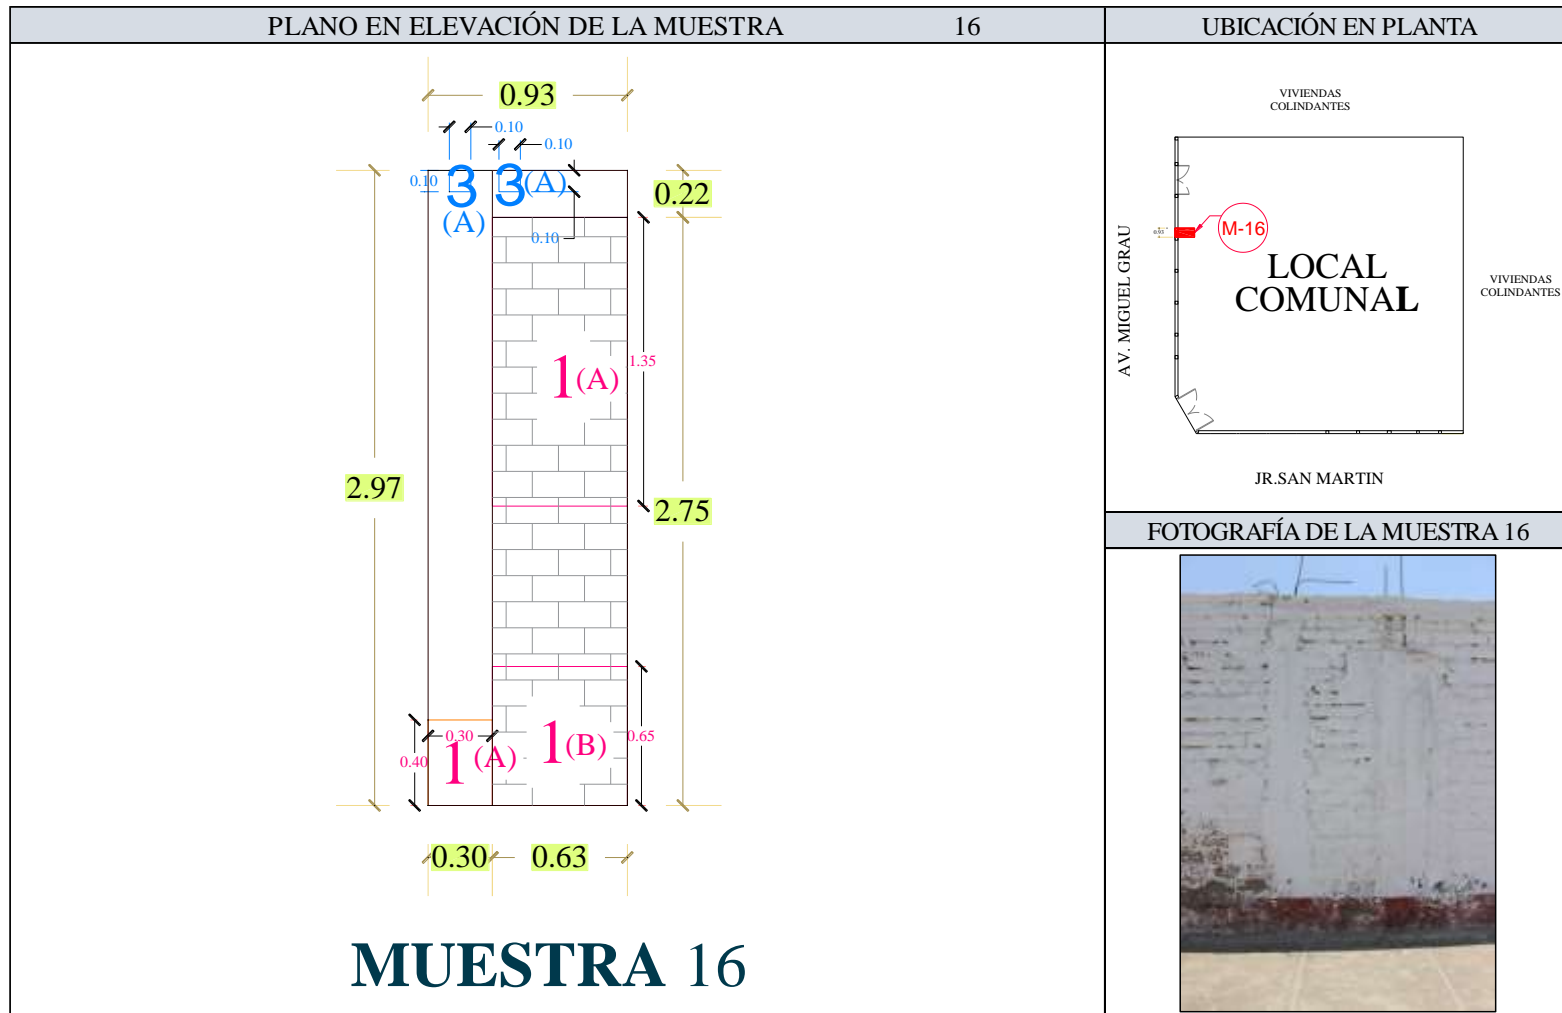
**Gráfico III.** Plano y fotografía de evaluación en la muestra 16.  
**Fuente:** Elaboración propia, 2019.

REPRESENTACIÓN TOTAL DE LA MUESTRA		16
CLASES DE ÁREAS EN ESTUDIO	PORCENTAJE (%)	
ÁREA SIN PATOLOGÍA	49.31	
ÁREA CON PATOLOGÍA	50.69
