**EVALUACIÓN DE LAS PATOLOGÍAS DEL
CONCRETO PARA OBTENER SU ÍNDICE DE
CONDICIÓN DEL PAVIMENTO RÍGIDO,
ENCONTRADAS EN LAS ZONAS DENOMINADAS:
AVENIDA JAVIER HERAUD, AVENIDA
VENEZUELA Y JIRÓN CAÑETE, DEL SECTOR
MIRAFLORES DEL DISTRITO DE SAN JUAN
BAUTISTA, PROVINCIA DE HUAMANGA, REGIÓN
AYACUCHO-2019**

**TESIS PARA OPTAR EL TÍTULO PROFESIONAL DE INGENIERA
CIVIL**

**PERALTA MARMOLEJO, ROCIO YOVANI
ORCID: 0000-0002-2795-8468**

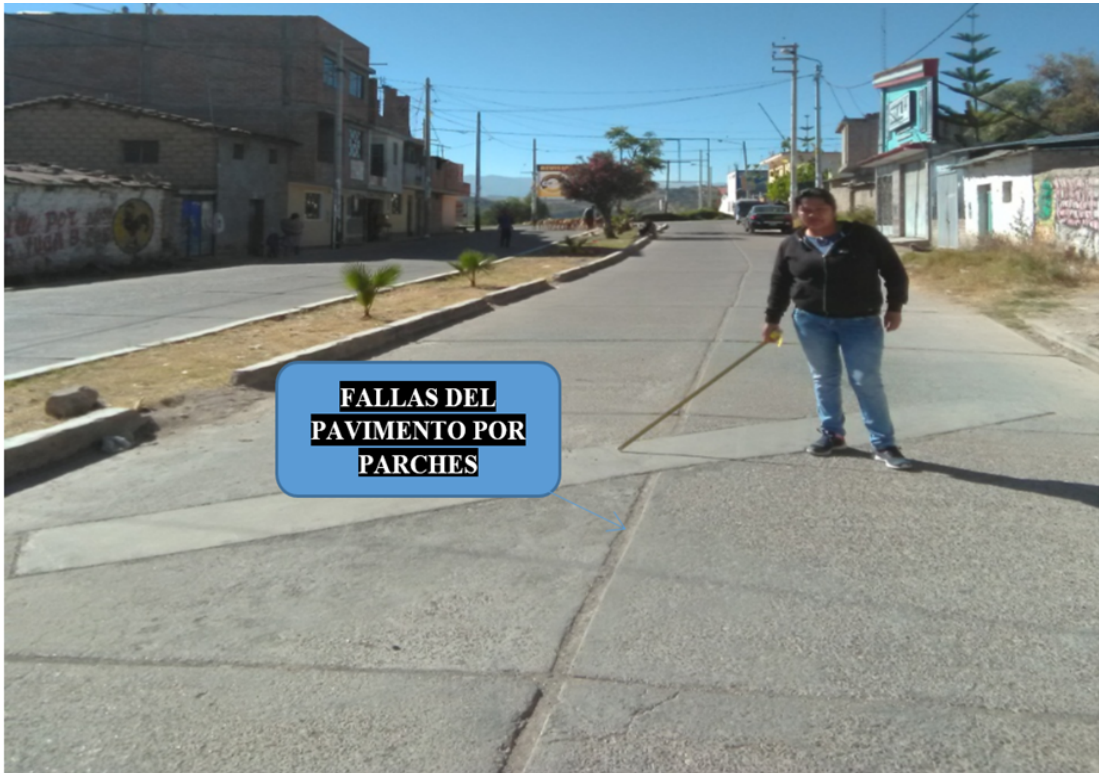
Fotografía 10: registro de patologías en av. Venezuela cuadra – 07.

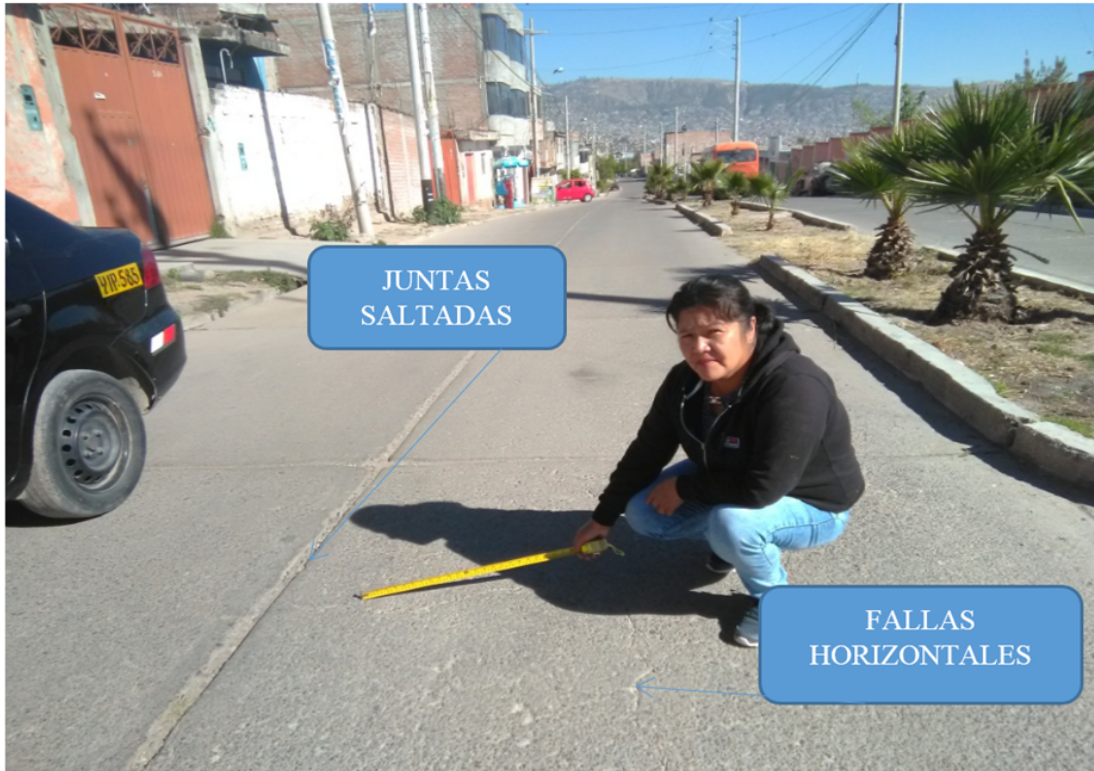
Fotografía 11: registro de patologías en av. Venezuela cuadra – 07.

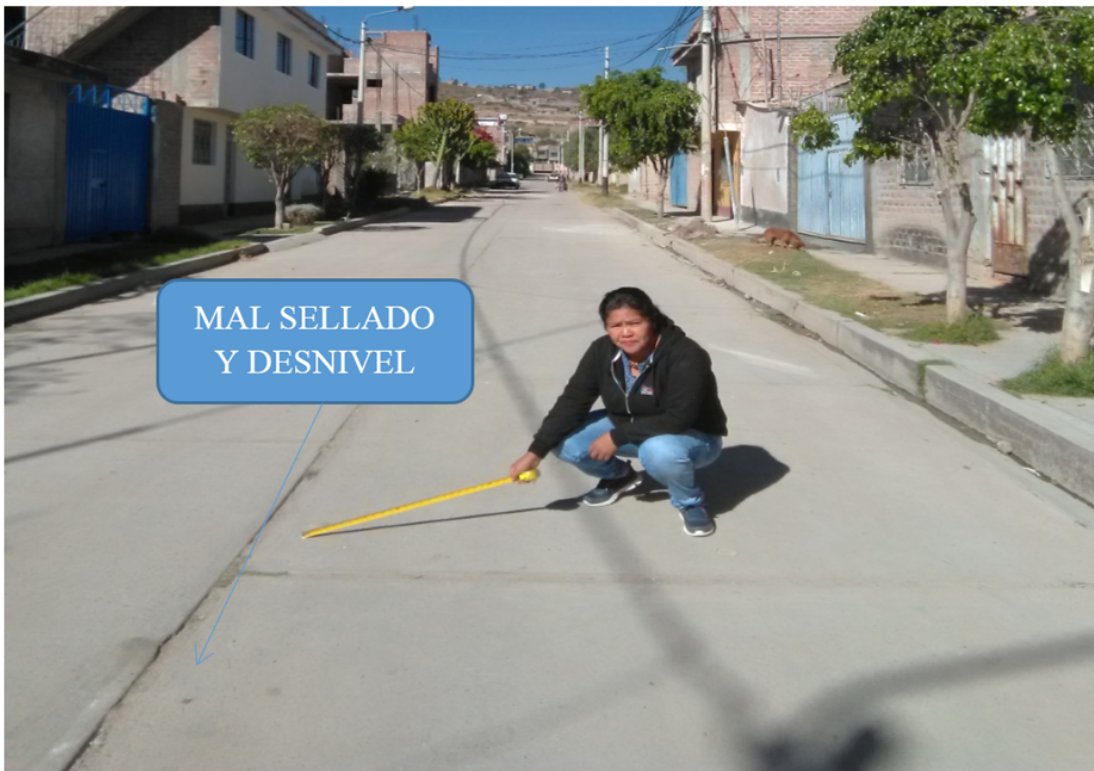
Fotografía 12: registro de patologías en el jr. Cañete.

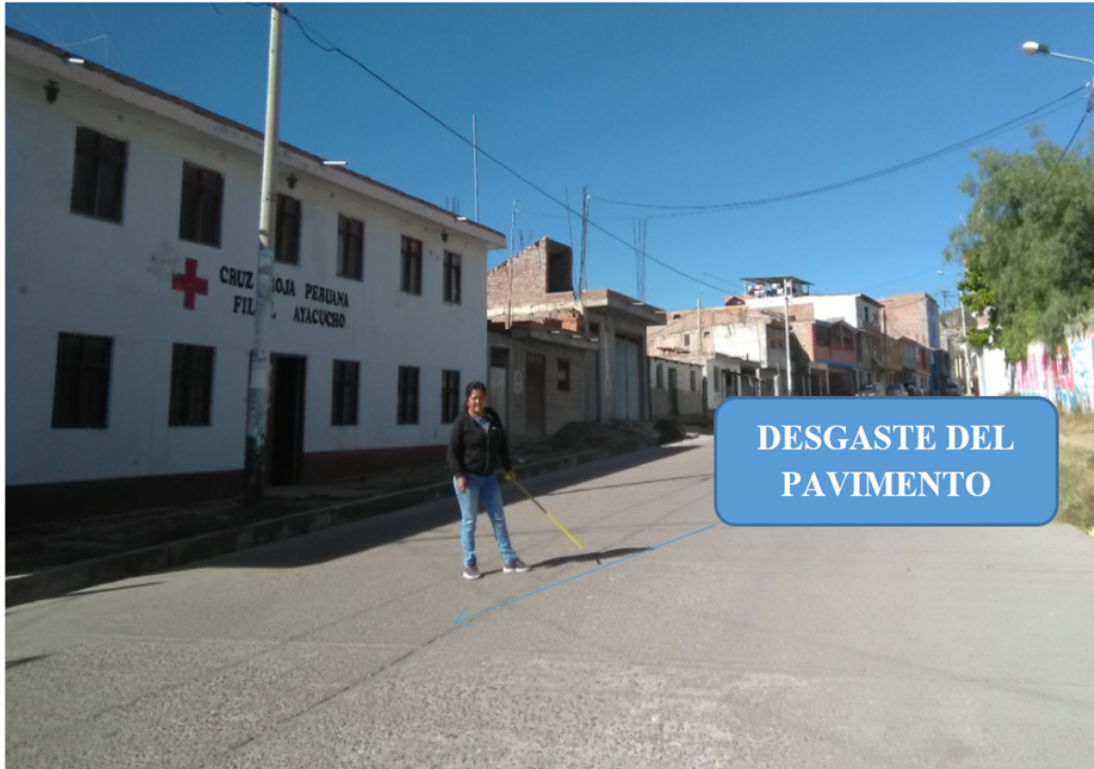
Fotografía 13: registro de patologías en la av. Javier Heraud.

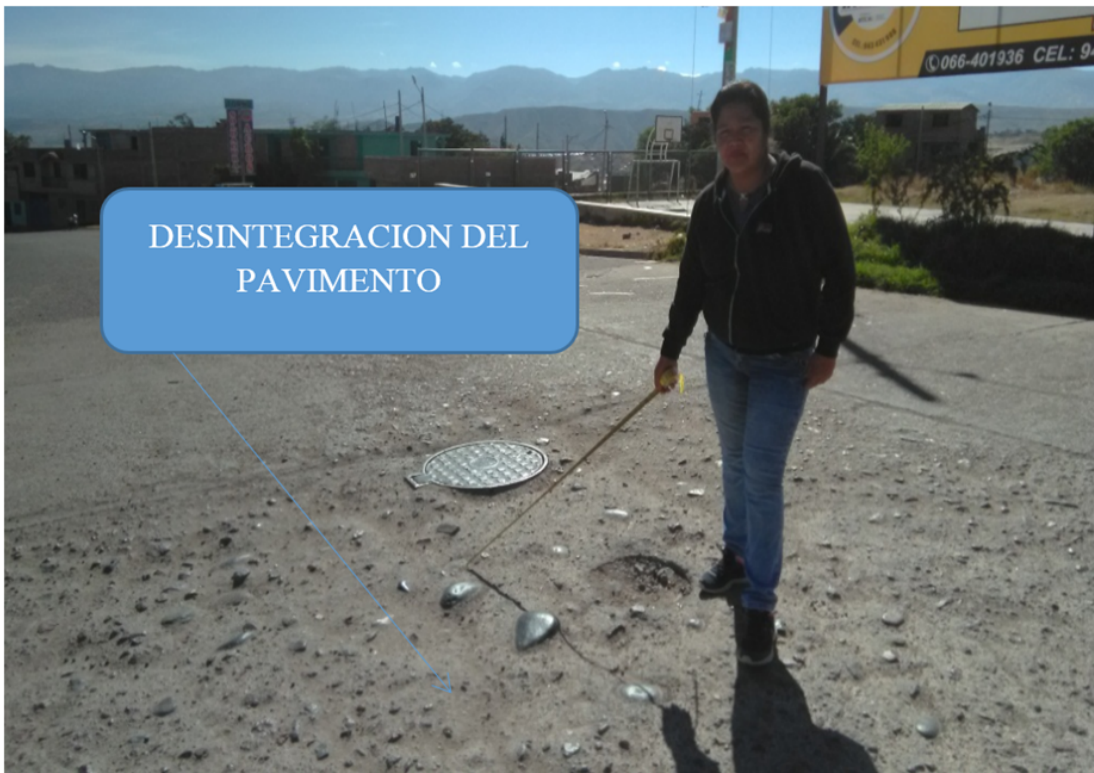
Fotografía 14: registro de patologías en la av. Javier Heraud.
