DETERMINACIÓN Y EVALUACIÓN DE LAS PATOLOGÍAS
DEL CONCRETO EN SOBRECIMIENTOS, COLUMNAS,
VIGAS Y MUROS DE ALBAÑILERÍA CONFINADA DEL
CERCO DEL DEPÓSITO TECNOLÓGICA DE ALIMENTOS
SOCIEDAD ANÓNIMA, DISTRITO DE HUARMEY,
PROVINCIA DE HUARMEY, REGIÓN ÁNCASH,
NOVIEMBRE – 2019

**TESIS PARA OPTAR EL TÍTULO PROFESIONAL DE
INGENIERO CIVIL**

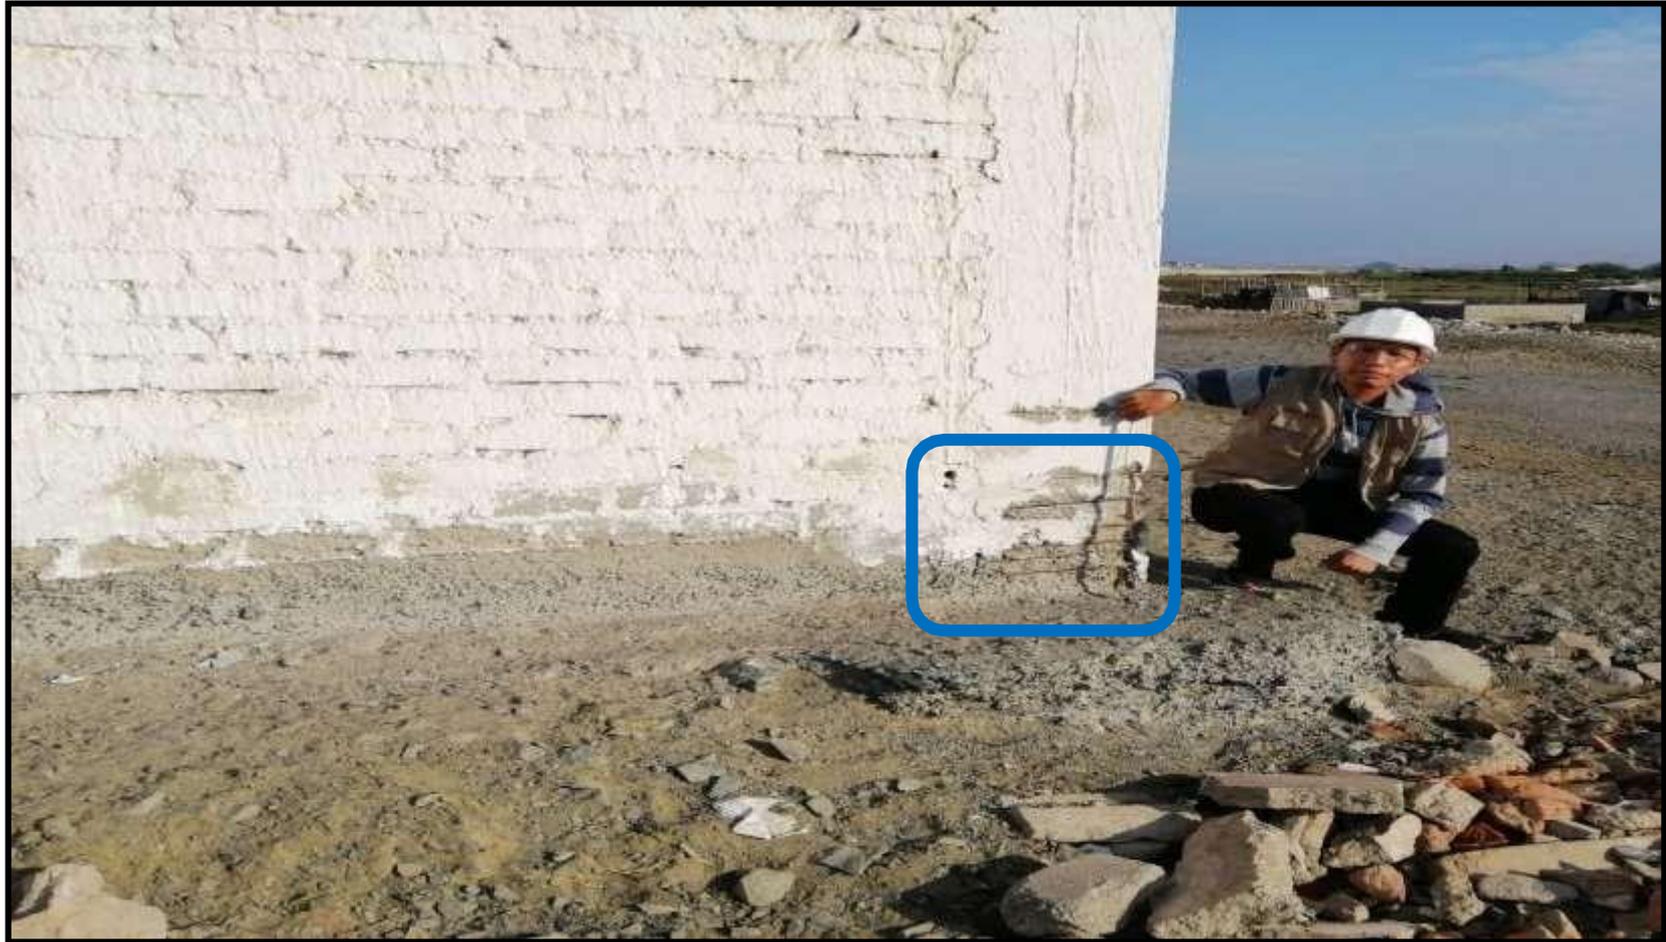
Imagen 3: Patología Corrosión presente en la Columna de la Unidad Muestral 05 del Depósito Tecnológica de Alimentos Sociedad Anónima.

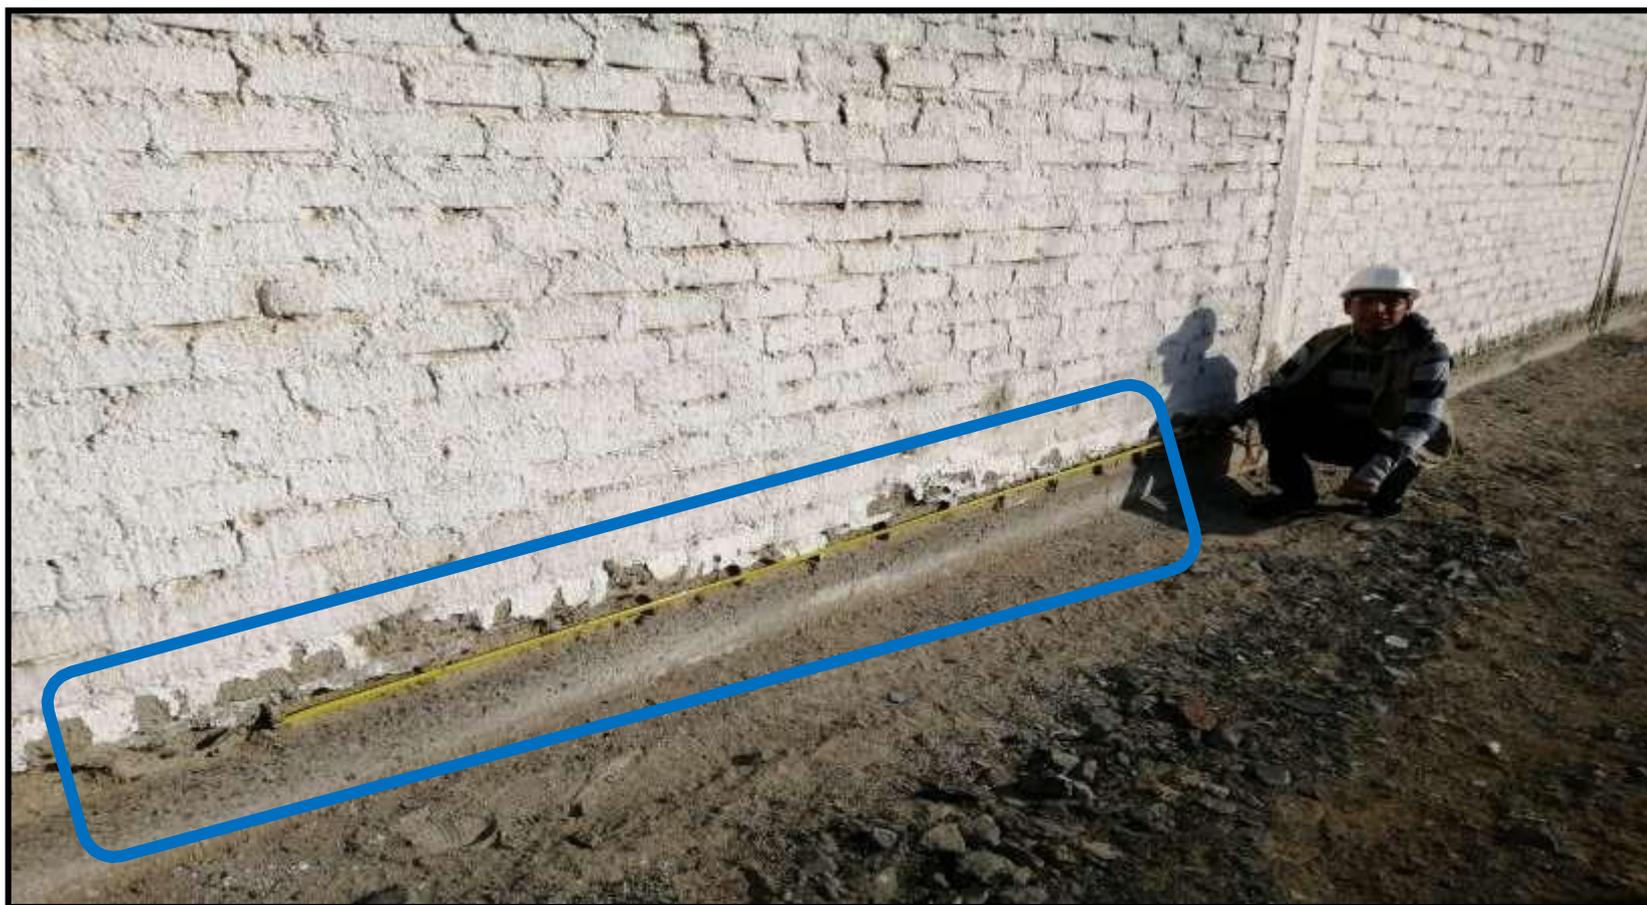
Imagen 4: Patología Erosión presente en el Muro de la Unidad Muestral 03 del Depósito Tecnológica de Alimentos Sociedad Anónima.

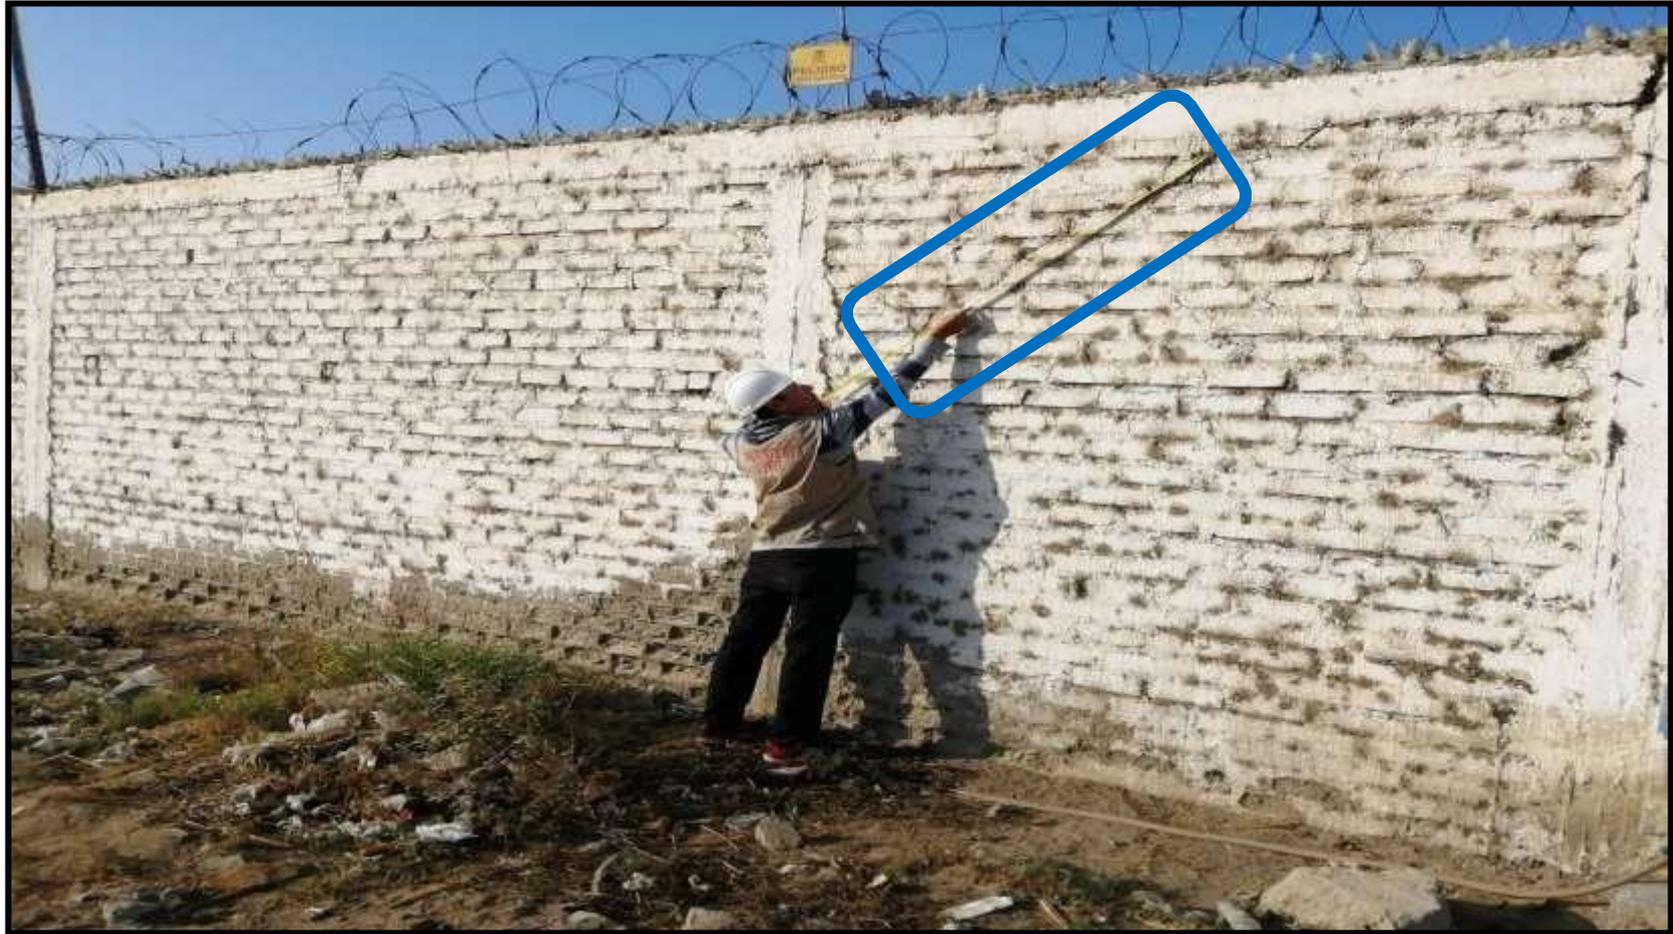
Imagen 6: Patología Grieta presente en el Muro de la Unidad Muestral 16 del Depósito Tecnológica de Alimentos Sociedad Anónima.

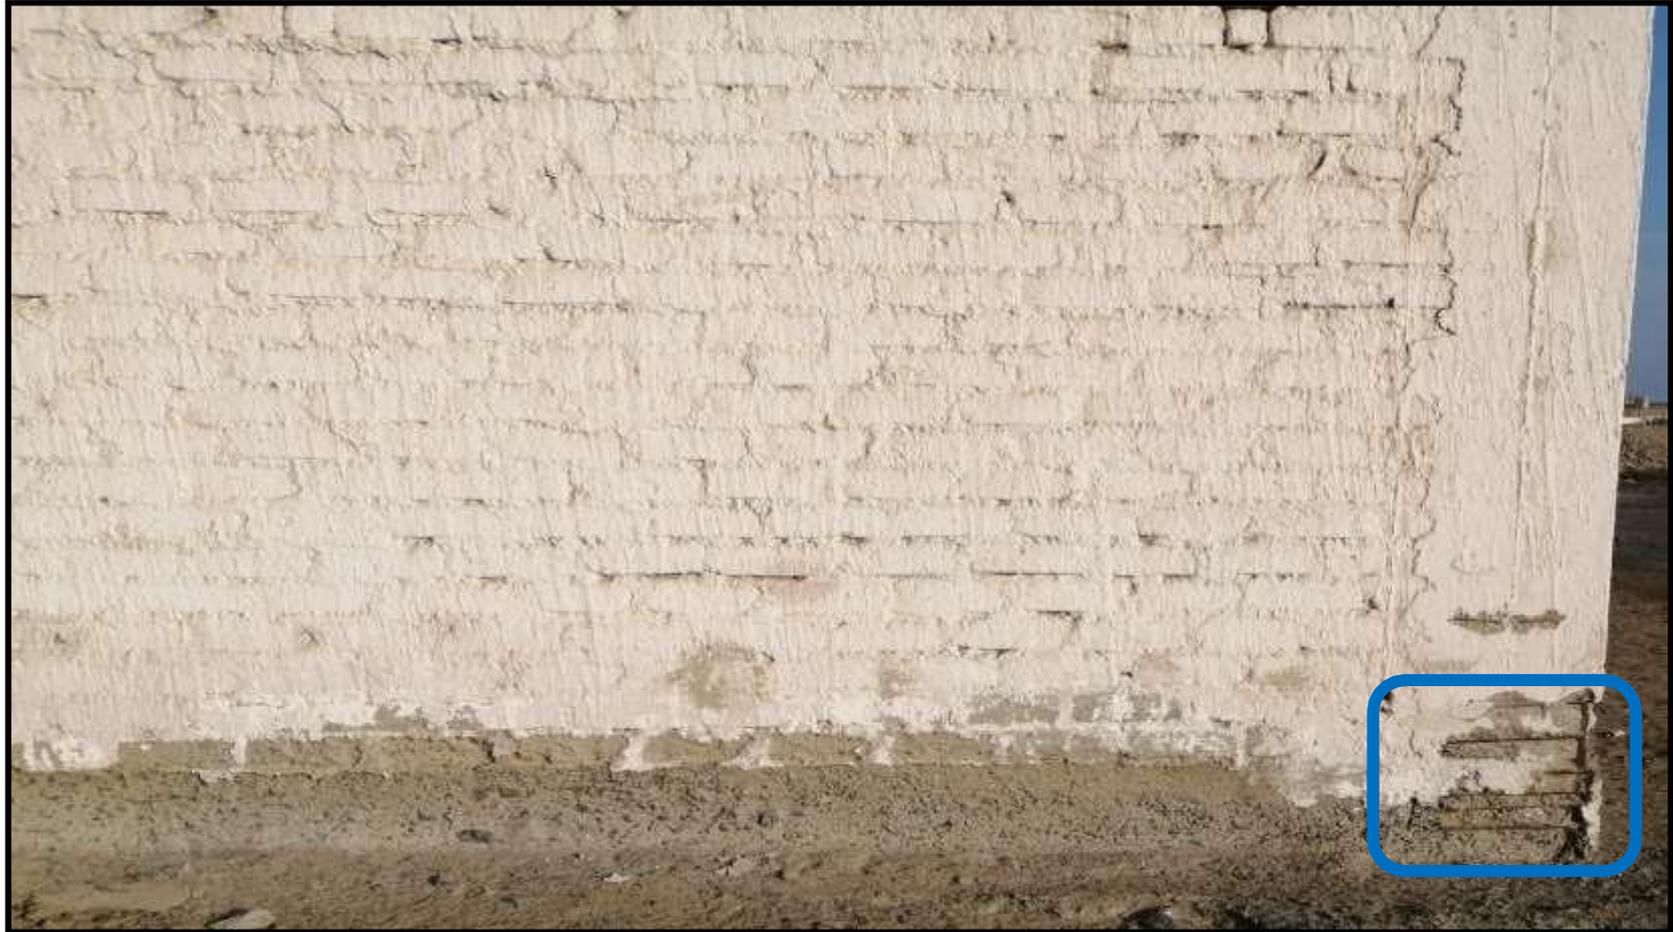
Imagen 7: Patología Corrosión presente en la Columna de la Unidad Muestral 05 del Depósito Tecnológica de Alimentos Sociedad Anónima.

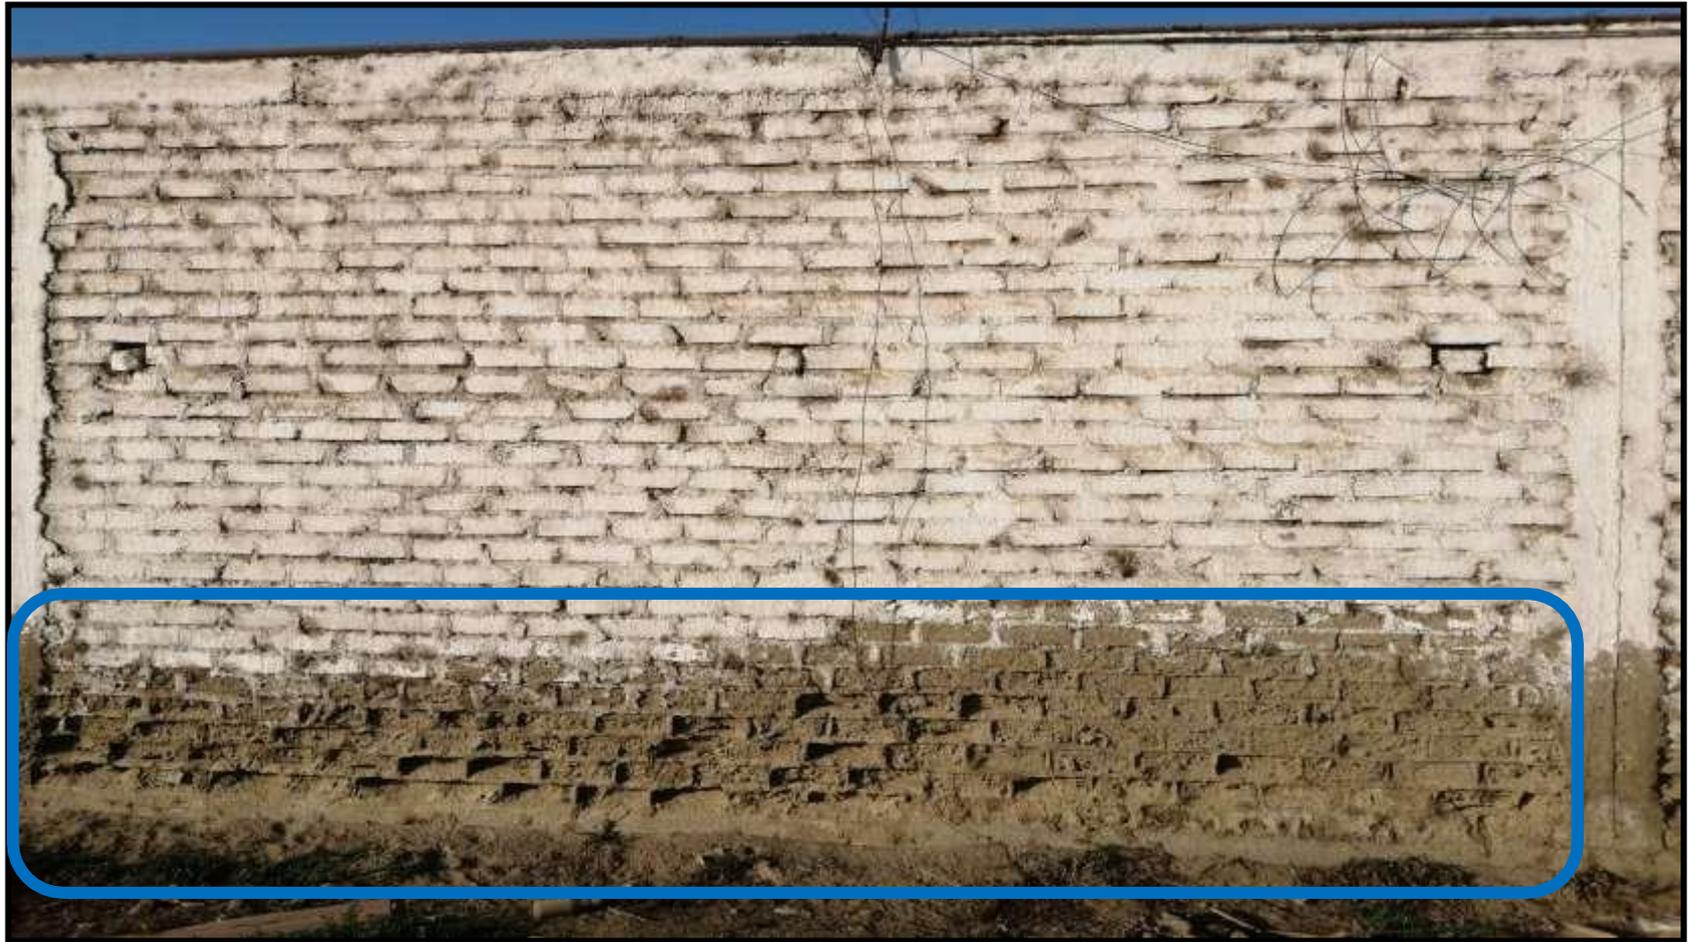
Imagen 8: Patología Erosión presente en el Muro de la Unidad Muestral 15 del Depósito Tecnológica de Alimentos Sociedad Anónima.

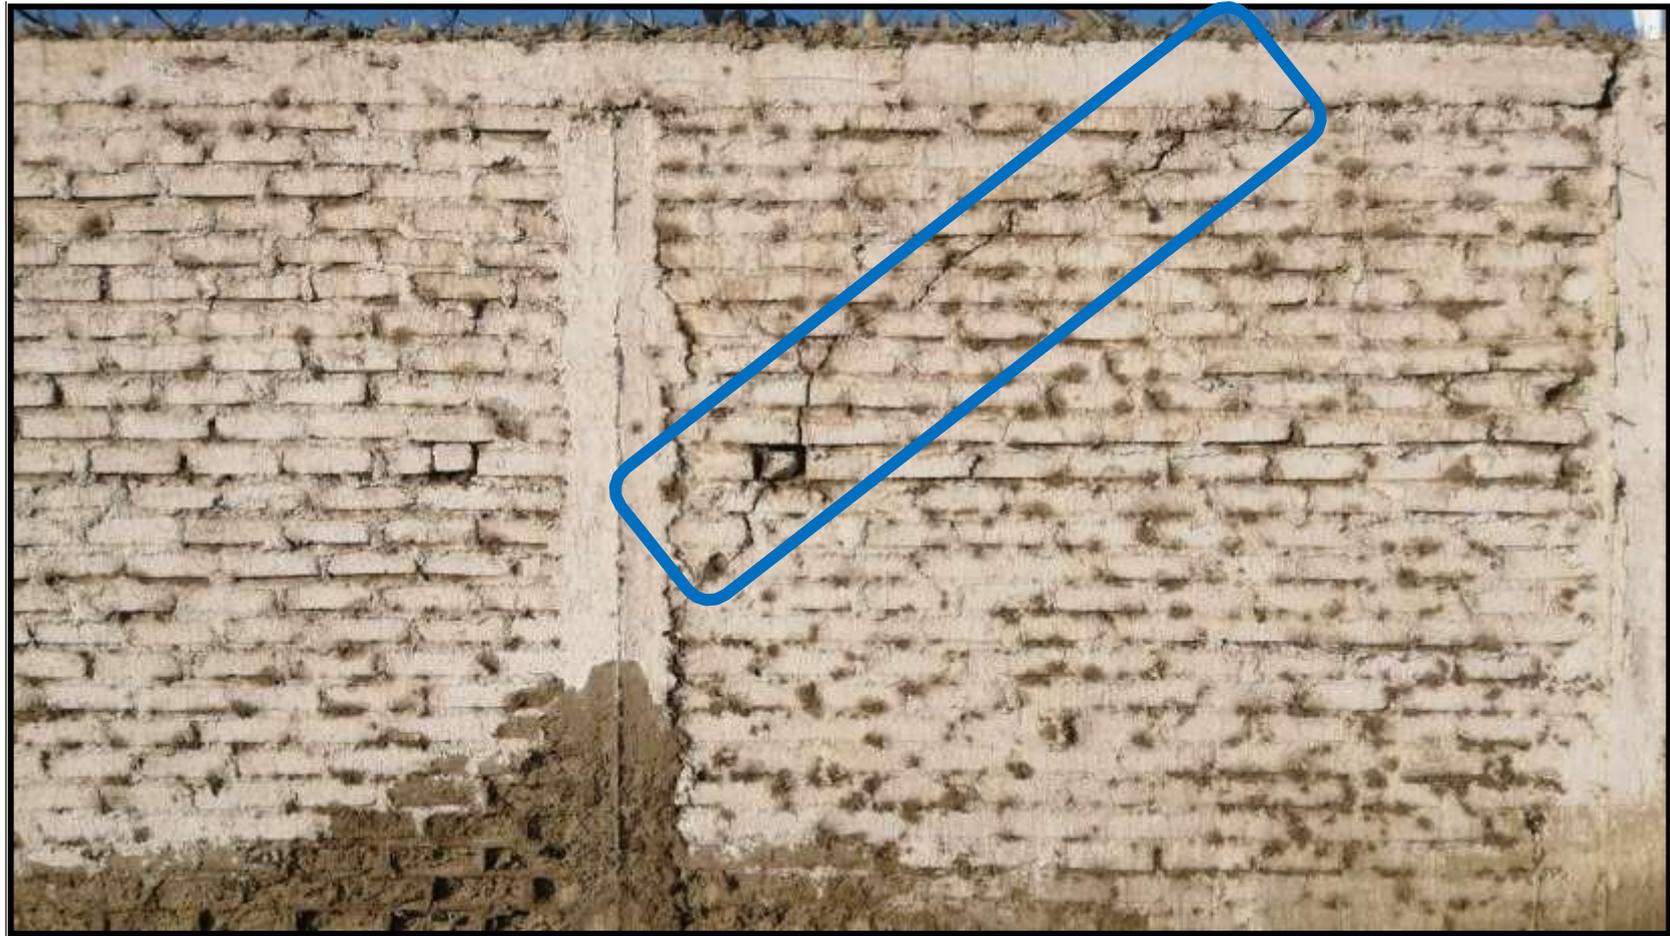
Imagen 10: Patología Grieta presente en el Muro de la Unidad Muestral 16 del Depósito Tecnológica de Alimentos Sociedad Anónima.

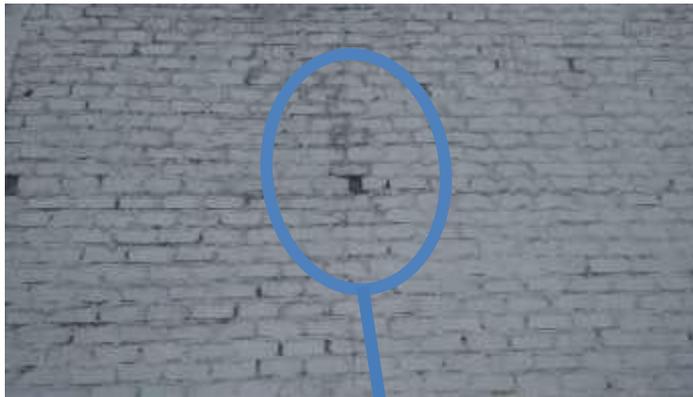
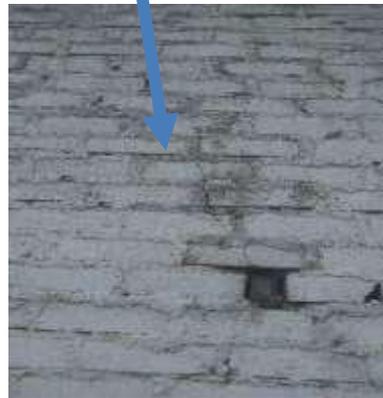
Patología: Grieta

- **Descripción:** Se aprecia una grieta en forma vertical con un espesor de 0.80 cm afectando el muro del Depósito Tecnológica de Alimentos Sociedad Anónima.

- **Posibles Causas:** Movimientos sísmicos. Asentamientos diferenciales.

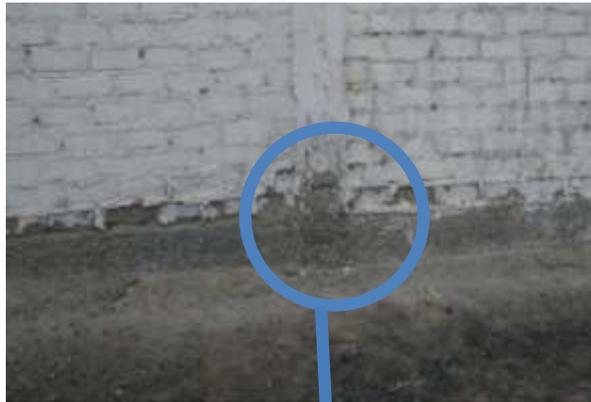
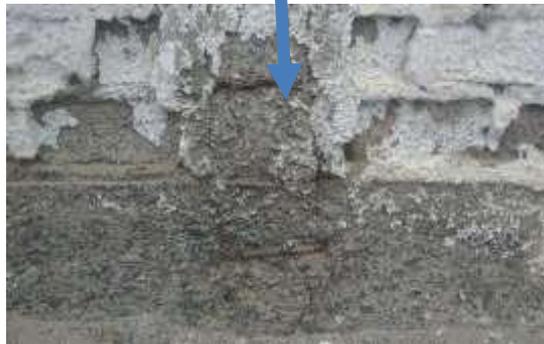
- **Descripción:** Se aprecia la Corrosión del acero de refuerzo de la Columna en la unidad muestral del cerco.

- **Causa:** Provocado principalmente por la presencia de agua. Humedad por capilaridad.
