**IDENTIFICACIÓN Y EVALUACIÓN DE
PATOLOGÍAS PARA LA DETERMINACIÓN DEL
ÍNDICE DE CONDICIÓN DEL PAVIMENTO
RÍGIDO (PCI) EN LAS PISTAS DE LA AVENIDA
MAGISTERIAL DEL DISTRITO DE SAN JUAN
BAUTISTA – HUAMANGA – AYACUCHO – 2019**

**TESIS PARA OPTAR EL TÍTULO PROFESIONAL DE
INGENIERO CIVIL**

CAVALCANTI PAREDES, JOHNATAN

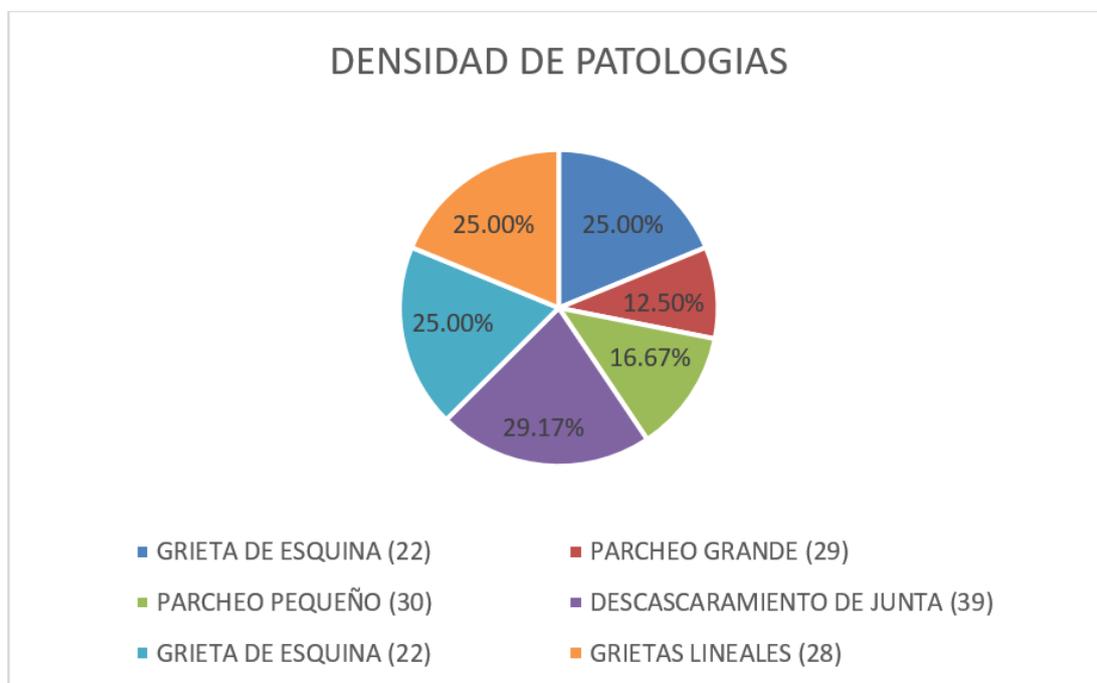
Figura 5.1: Densidad de patología U1.

TIPO DE FALLA	SEVERIDAD	NUMERO DE LOSAS	DENSIDAD	VALOR DE REDUCCIÓN
GRIETAS LINEALES (28)	L	3	12.50%	7.50
GRIETAS DE RETRACCION (37)	L	3	12.50%	0.00
PARCHEO GRANDE (29)	M	3	12.50%	10.00
PARCHEO PEQUEÑO (30)	L	1	4.17%	2.00
DESCASCARAMIENTO DE JUNTA (39)	L	4	16.67%	5.00
GRIETA DE ESQUINA (22)	M	8	33.33%	40.00

PCI = 50

CLASIFICACIÓN : REGULAR

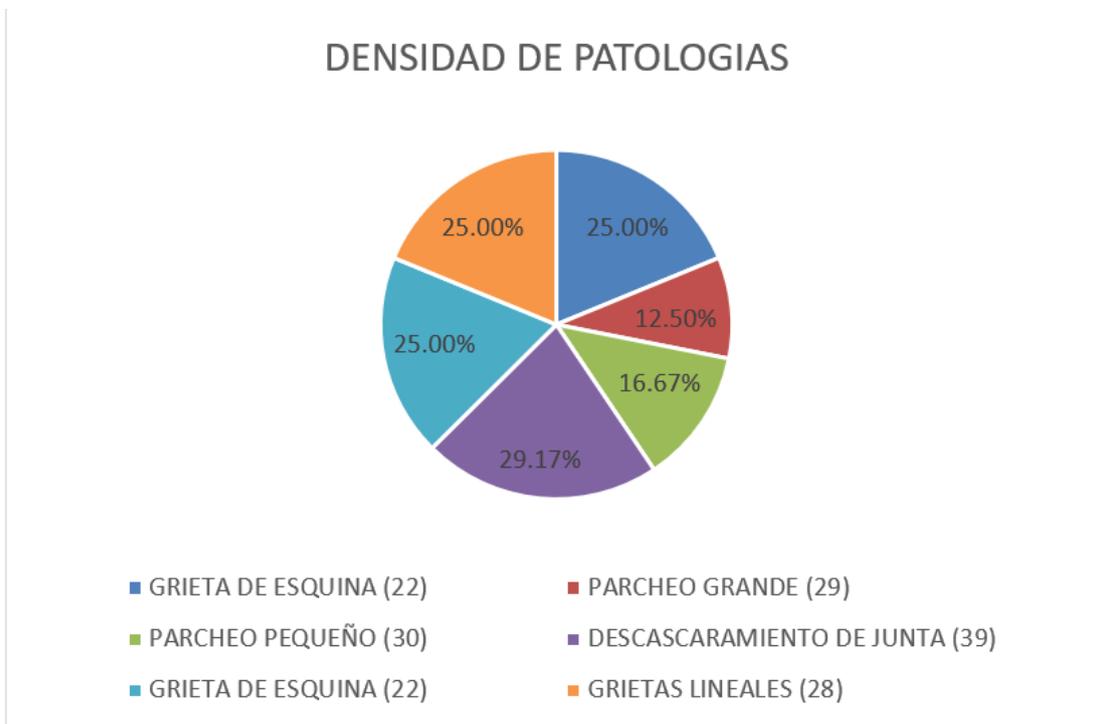
Figura 5.3: Densidad de patología U2.

TIPO DE FALLA	SEVERIDAD	NUMERO DE LOSAS	DENSIDAD	VALOR DE REDUCCIÓN
GRIETAS DE RETRACCION (37)	L	4	16.67%	0.00
DESCONCHAMIENTO (36)	M	3	12.50%	10.00
PARCHEO PEQUEÑO (30)	L	1	4.17%	0.00
DESCASCARAMIENTO DE JUNTA (39)	H	6	25.00%	30.00
GRIETA DE ESQUINA (22)	L	5	20.83%	17.00

PCI = 62

CLASIFICACIÓN : BUENO

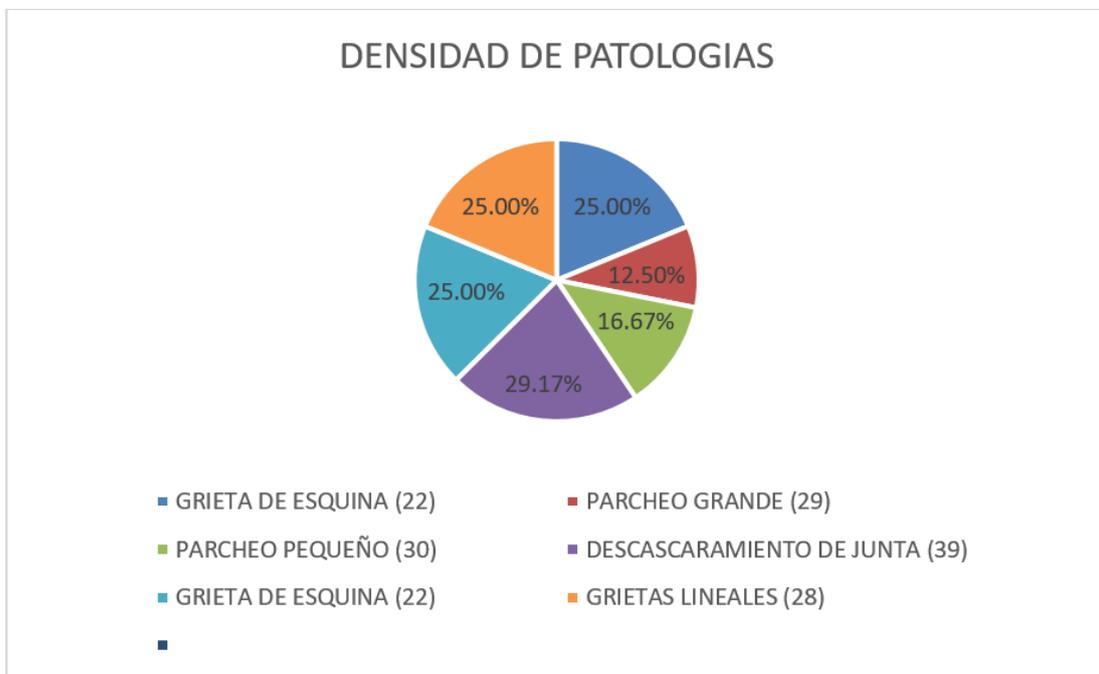
Figura 5.5: Densidad de patología U3.

TIPO DE FALLA	SEVERIDAD	NUMERO DE LOSAS	DENSIDAD	VALOR DE REDUCCIÓN
GRIETAS LINEALES (28)	L	2	8.33%	0.00
GRIETAS DE RETRACCION (37)	L	5	20.83%	0.00
PARCHEO GRANDE (29)	M	3	12.50%	8.00
PARCHEO PEQUEÑO (30)	L	3	12.50%	5.00
DESCASCARAMIENTO DE JUNTA (39)	M	5	20.83%	9.00
GRIETA DE ESQUINA (22)	M	6	25.00%	34.00
DESCONCHAMIENTO (36)	L	2	8.33%	0.00

PCI = 60

CLASIFICACIÓN : BUENO

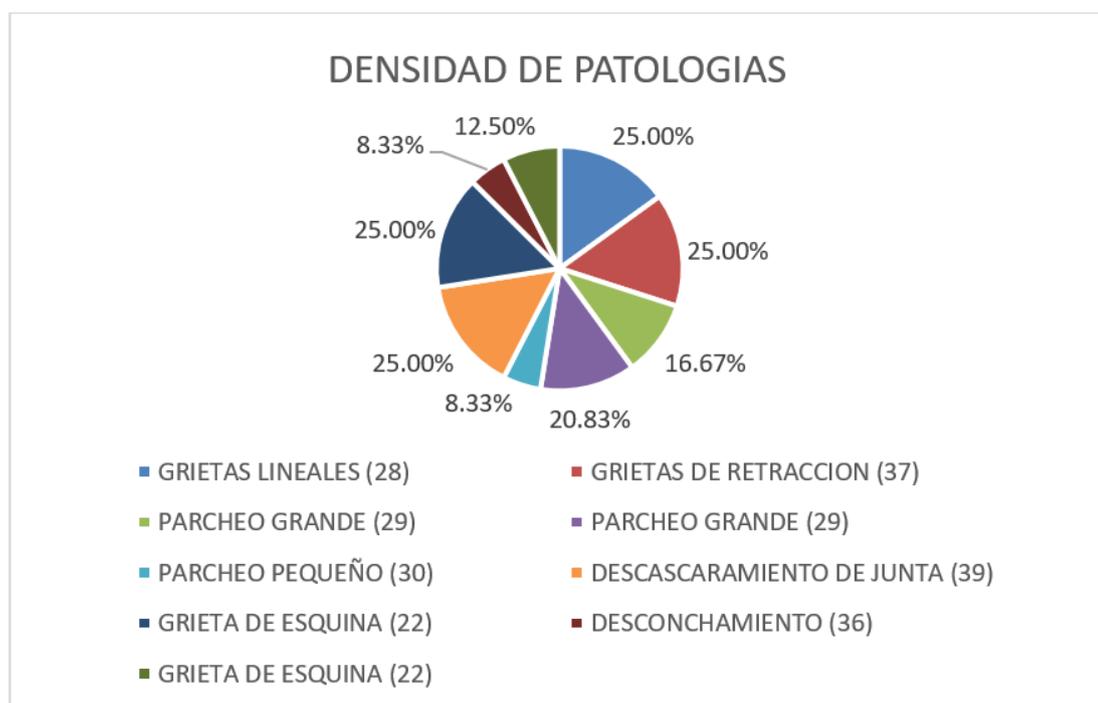
Figura 5.9: Densidad de patología U4.

TIPO DE FALLA	SEVERIDAD	NUMERO DE LOSAS	DENSIDAD	VALOR DE REDUCCIÓN
GRIETAS LINEALES (28)	M	6	25.00%	28.00
GRIETAS DE RETRACCION (37)	L	6	25.00%	0.00
PARCHEO GRANDE (29)	L	4	16.67%	7.00
PARCHEO GRANDE (29)	M	5	20.83%	12.00
PARCHEO PEQUEÑO (30)	L	2	8.33%	0.00
DESCASCARAMIENTO DE JUNTA (39)	L	6	25.00%	6.00
GRIETA DE ESQUINA (22)	M	6	25.00%	34.00
DESCONCHAMIENTO (36)	L	2	8.33%	0.00
GRIETA DE ESQUINA (22)	L	3	12.50%	10.00

PCI = 46

CLASIFICACIÓN : REGULAR

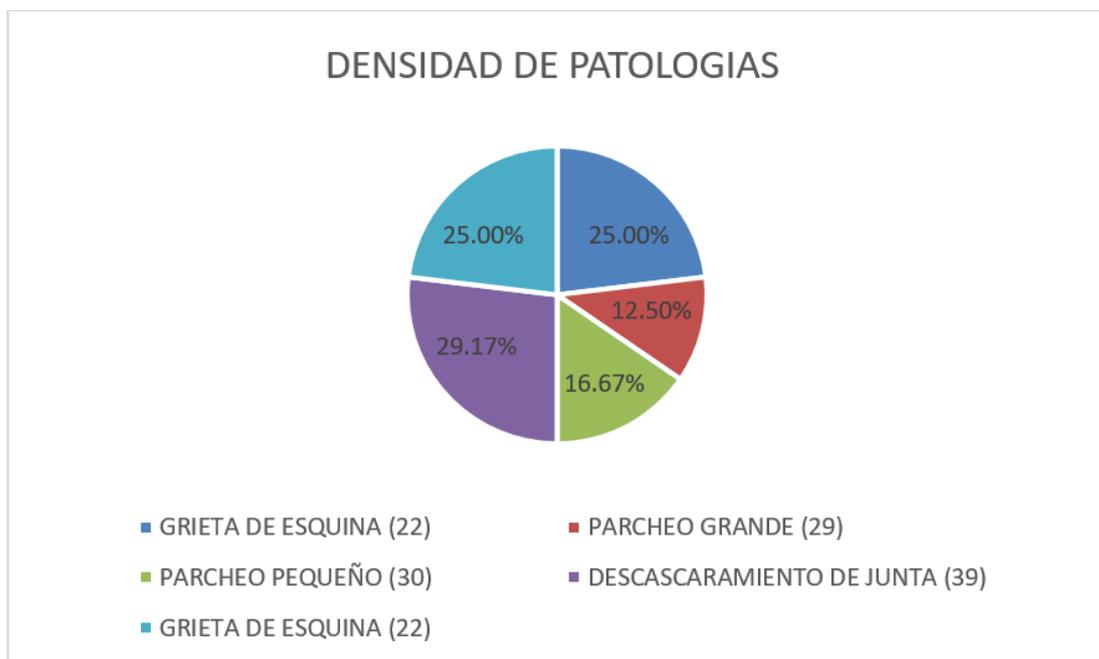
Figura 5.11: Densidad de patología U5.

TIPO DE FALLA	SEVERIDAD	NUMERO DE LOSAS	DENSIDAD	VALOR DE REDUCCIÓN
GRIETAS LINEALES (28)	L	5	20.83%	10.00
GRIETAS DE RETRACCION (37)	L	8	33.33%	0.00
PARCHEO GRANDE (29)	H	3	12.50%	20.00
DESCASCARAMIENTO DE JUNTA (39)	L	8	33.33%	5.00
GRIETA DE ESQUINA (22)	M	6	25.00%	34.00

PCI = 55

CLASIFICACIÓN : REGULAR

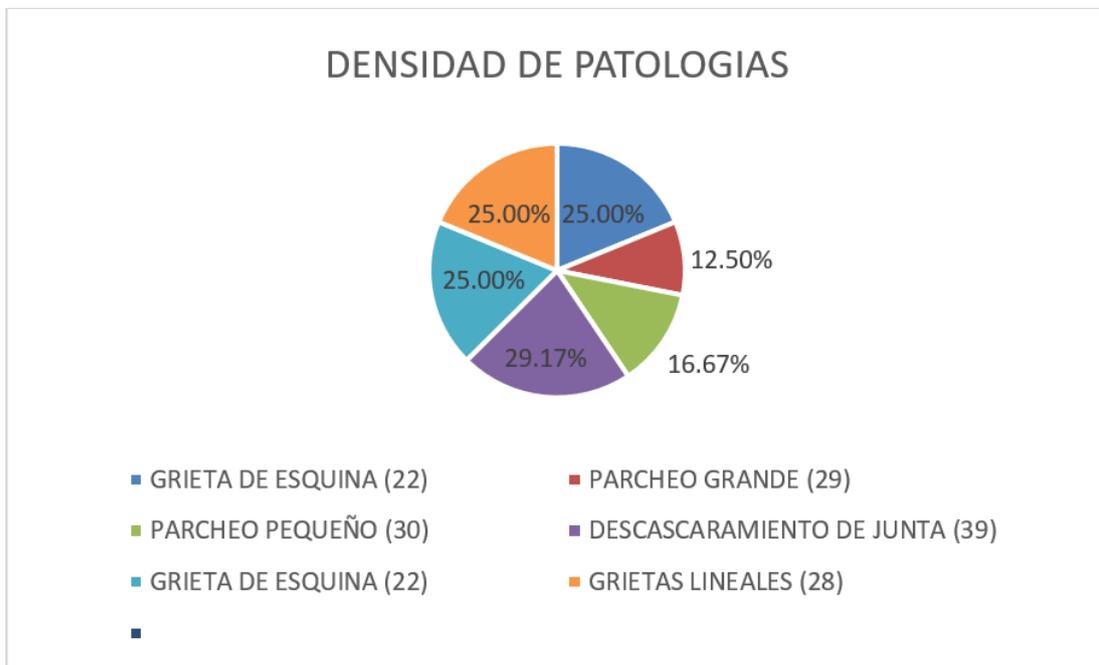
Figura 5.13: Densidad de patología U6.

TIPO DE FALLA	SEVERIDAD	NUMERO DE LOSAS	DENSIDAD	VALOR DE REDUCCIÓN
DESCONCHAMIENTO (36)	L	5	20.83%	4.00
GRIETAS DE RETRACCION (37)	L	8	33.33%	0.00
DESCASCARAMIENTO DE JUNTA (39)	M	5	20.83%	9.00
GRIETA DE ESQUINA (22)	M	6	25.00%	34.00
GRIETAS LINEALES (28)	M	6	25.00%	28.00
GRIETA DE ESQUINA (22)	L	3	12.50%	10.00
DESCONCHAMIENTO (36)	M	3	12.50%	10.00

PCI = 47

CLASIFICACIÓN : REGULAR

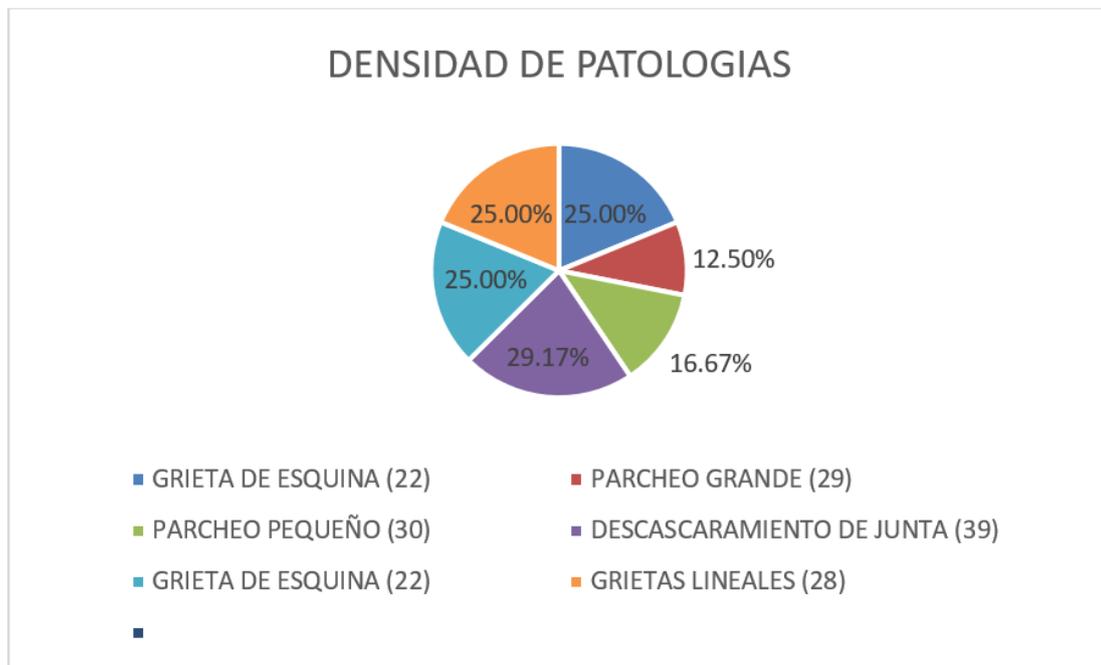
Figura 5.15: Densidad de patología U7.
Fuente: Elaboración Propia.

TIPO DE FALLA	SEVERIDAD	NUMERO DE LOSAS	DENSIDAD	VALOR DE REDUCCIÓN
GRIETAS LINEALES (28)	L	4	16.67%	9.00
GRIETAS DE RETRACCION (37)	L	7	29.17%	0.00
PARCHEO GRANDE (29)	L	4	16.67%	5.00
PARCHEO GRANDE (29)	M	5	20.83%	12.00
PARCHEO PEQUEÑO (30)	M	3	12.50%	4.00
DESCASCARAMIENTO DE JUNTA (39)	L	5	20.83%	7.00
GRIETA DE ESQUINA (22)	M	8	33.33%	41.00

PCI = 49

CLASIFICACIÓN : REGULAR

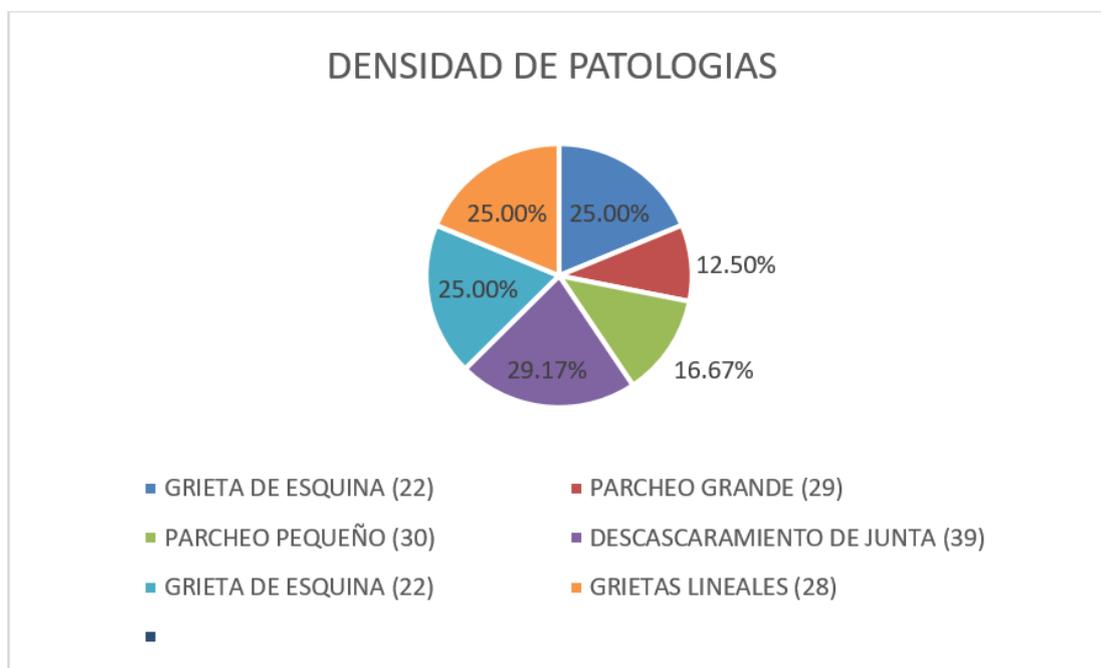
Figura 5.17: Densidad de patología U8.

TIPO DE FALLA	SEVERIDAD	NUMERO DE LOSAS	DENSIDAD	VALOR DE REDUCCIÓN
GRIETAS DE RETRACCION (37)	L	8	33.33%	0.00
GRIETA DE ESQUINA (22)	L	6	25.00%	21.00
PARCHEO GRANDE (29)	M	3	12.50%	8.00
PARCHEO PEQUEÑO (30)	M	4	16.67%	4.00
DESCASCARAMIENTO DE JUNTA (39)	L	7	29.17%	6.50
GRIETA DE ESQUINA (22)	M	6	25.00%	34.00
GRIETAS LINEALES (28)	M	6	25.00%	28.00

PCI = 42

CLASIFICACIÓN : REGULAR

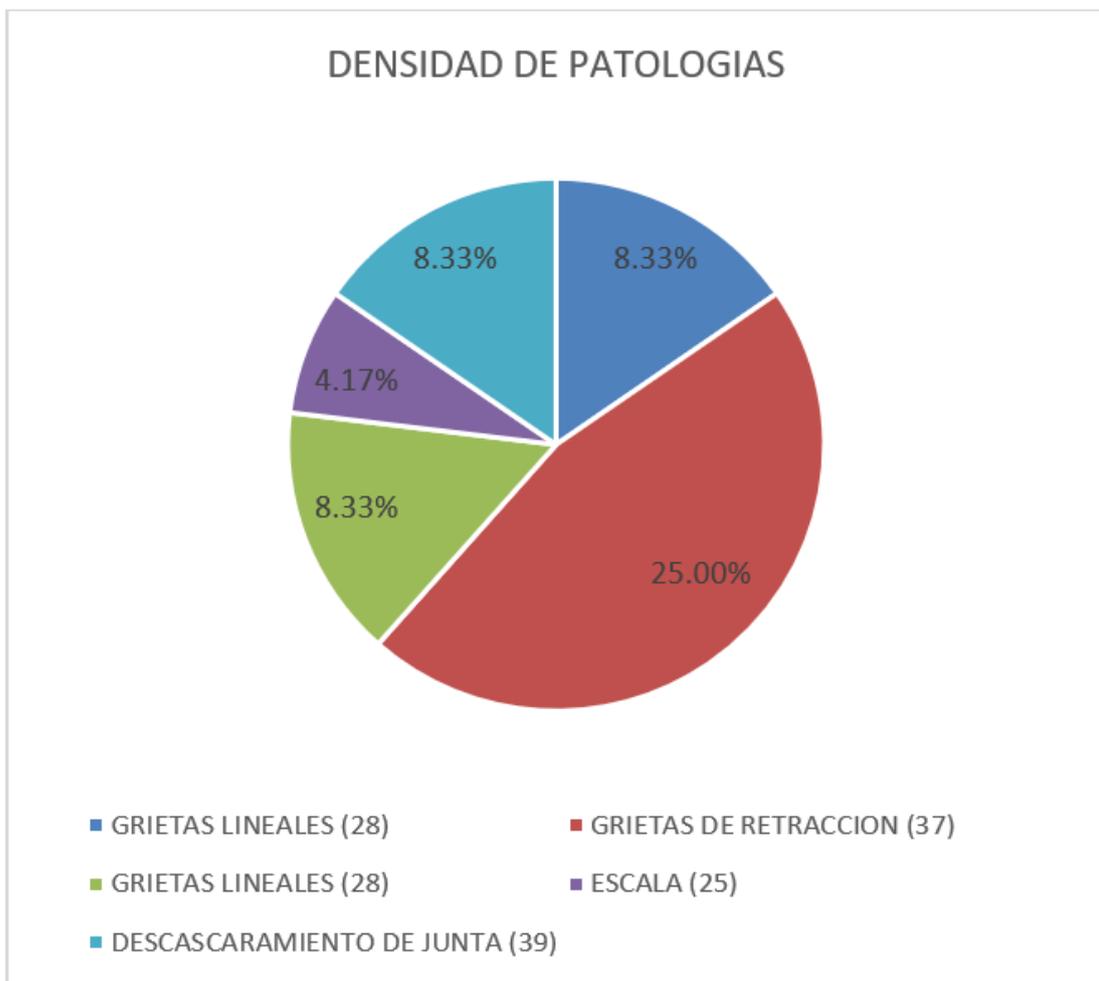
Figura 5.19: Densidad de patología U9.

TIPO DE FALLA	SEVERIDAD	NUMERO DE LOSAS	DENSIDAD	VALOR DE REDUCCIÓN
GRIETAS LINEALES (28)	L	2	8.33%	4.00
GRIETAS DE RETRACCION (37)	L	8	33.33%	0.00
DESCASCARAMIENTO DE JUNTA (39)	M	3	12.50%	15.00
DESCASCARAMIENTO DE JUNTA (39)	L	4	16.67%	3.00
GRIETA DE ESQUINA (22)	L	6	25.00%	20.00

$$\text{PCI} = 68$$

CLASIFICACIÓN : BUENO

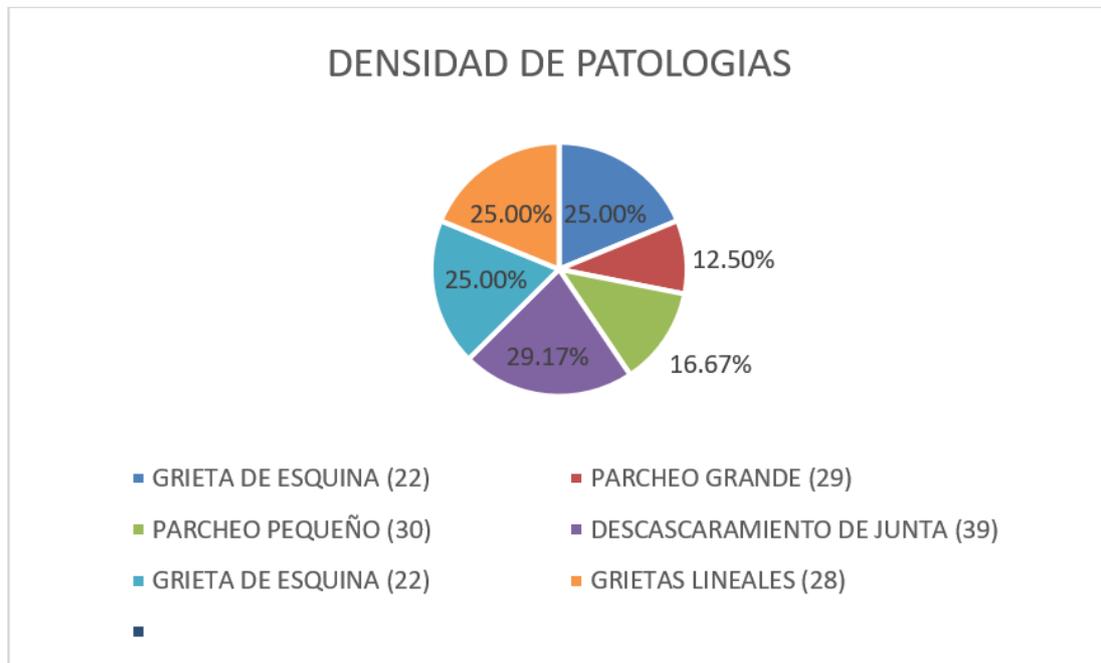
Figura 5.21: Densidad de patología U10.

TIPO DE FALLA	SEVERIDAD	NUMERO DE LOSAS	DENSIDAD	VALOR DE REDUCCIÓN
GRIETAS LINEALES (28)	M	6	25.00%	28.00
GRIETAS DE RETRACCION (37)	L	4	16.67%	0.00
PARCHEO PEQUEÑO (30)	L	9	37.50%	0.00
DESCASCARAMIENTO DE JUNTA (39)	L	1	4.17%	0.00
GRIETA DE ESQUINA (22)	L	3	12.50%	10.00
DESCONCHAMIENTO (36)	M	3	12.50%	10.00
GRIETA DE ESQUINA (22)	M	6	25.00%	34.00

CLASIFICACIÓN : REGULAR

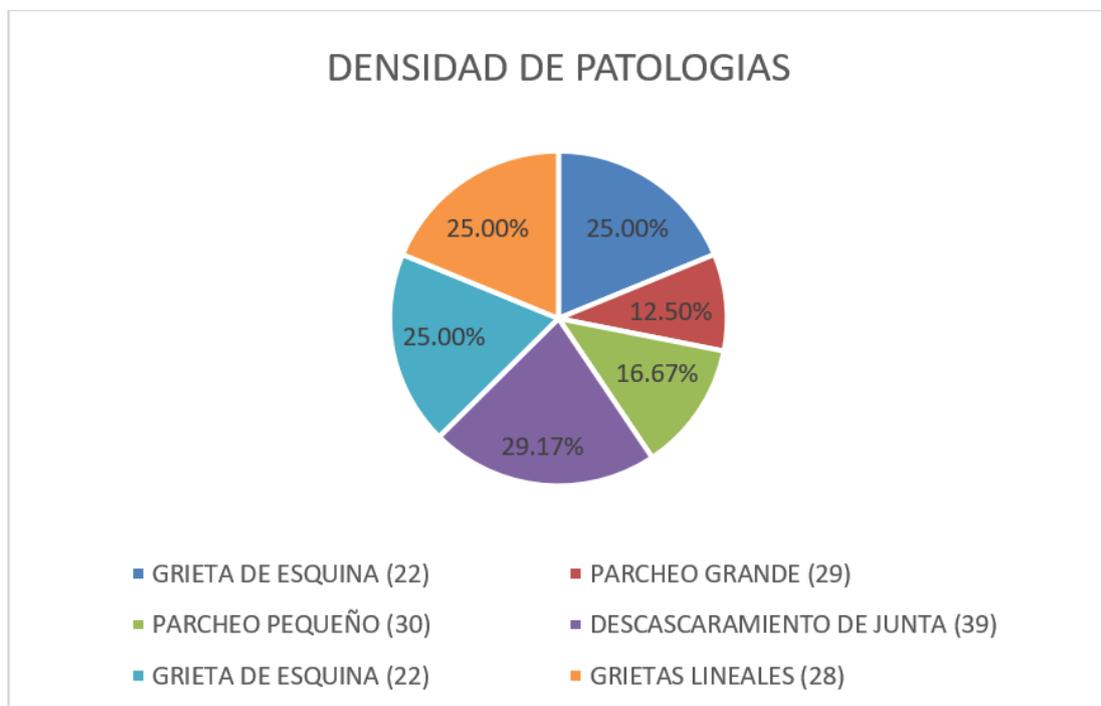
Figura 5.23: Densidad de patología U11.

PCI = 43

CLASIFICACIÓN : REGULAR

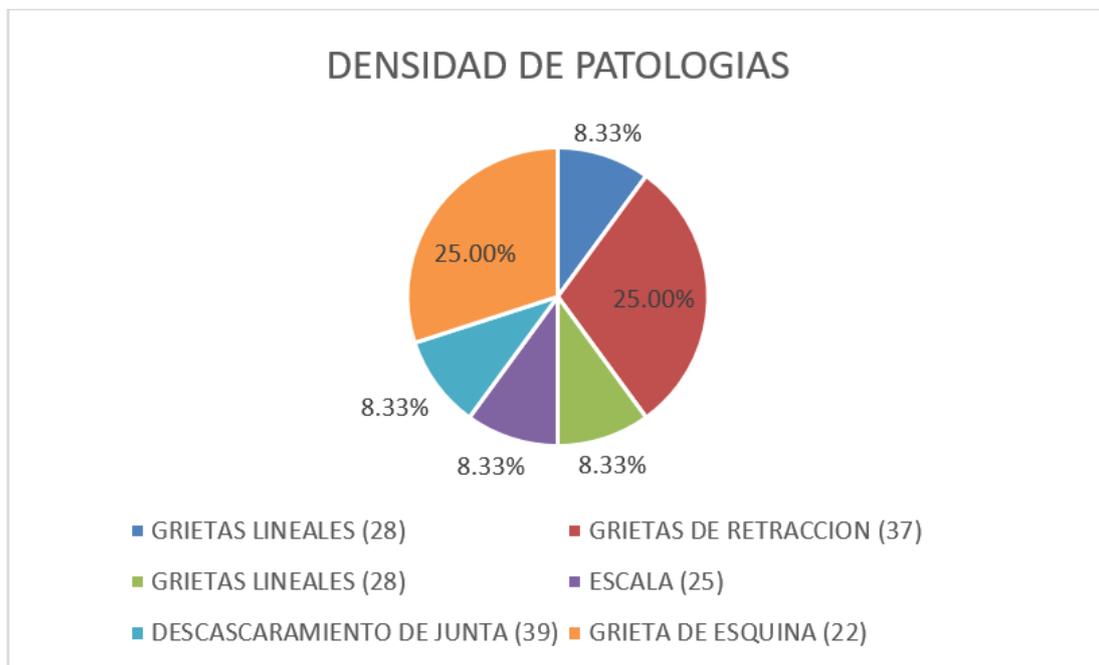
Figura 5.25: Densidad de patología U12.
Fuente: Elaboración Propia.

TIPO DE FALLA	SEVERIDAD	NUMERO DE LOSAS	DENSIDAD	VALOR DE REDUCCIÓN
GRIETAS LINEALES (28)	M	2	8.33%	7.50
GRIETAS DE RETRACCION (37)	L	6	25.00%	0.00
GRIETAS LINEALES (28)	H	2	8.33%	15.00
ESCALA (25)	L	2	8.33%	3.00
DESCASCARAMIENTO DE JUNTA (39)	L	2	8.33%	0.00
GRIETA DE ESQUINA (22)	L	6	25.00%	21.00

PCI = 68

CLASIFICACIÓN : BUENO

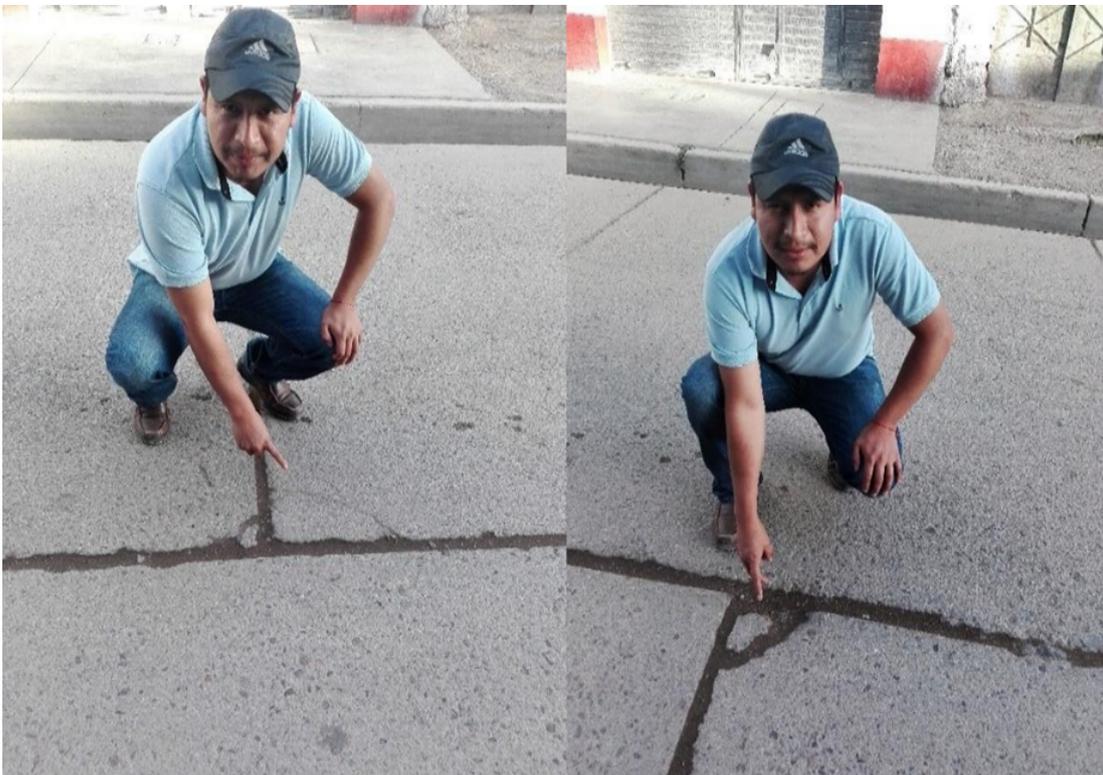
Fotografía 2: *fallas encontradas en el pavimento rígido de la avenida Magisterial.*

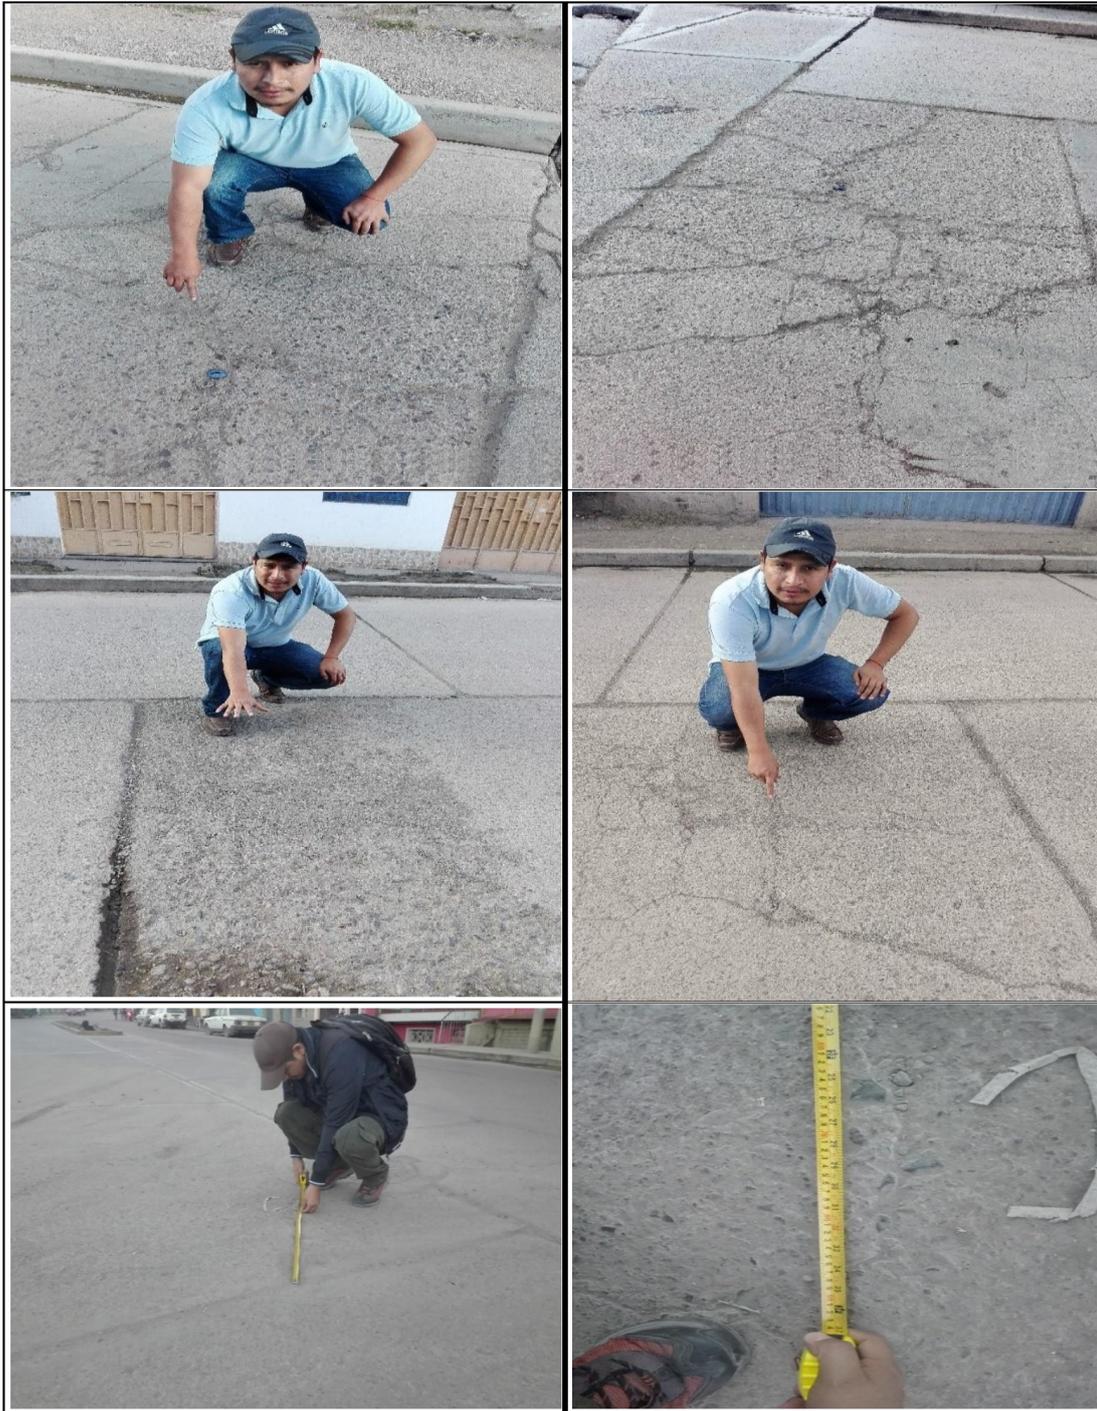
Fotografía 3: patologías presentes en las pistas de la av. Magisterial, San Juan Bautista.

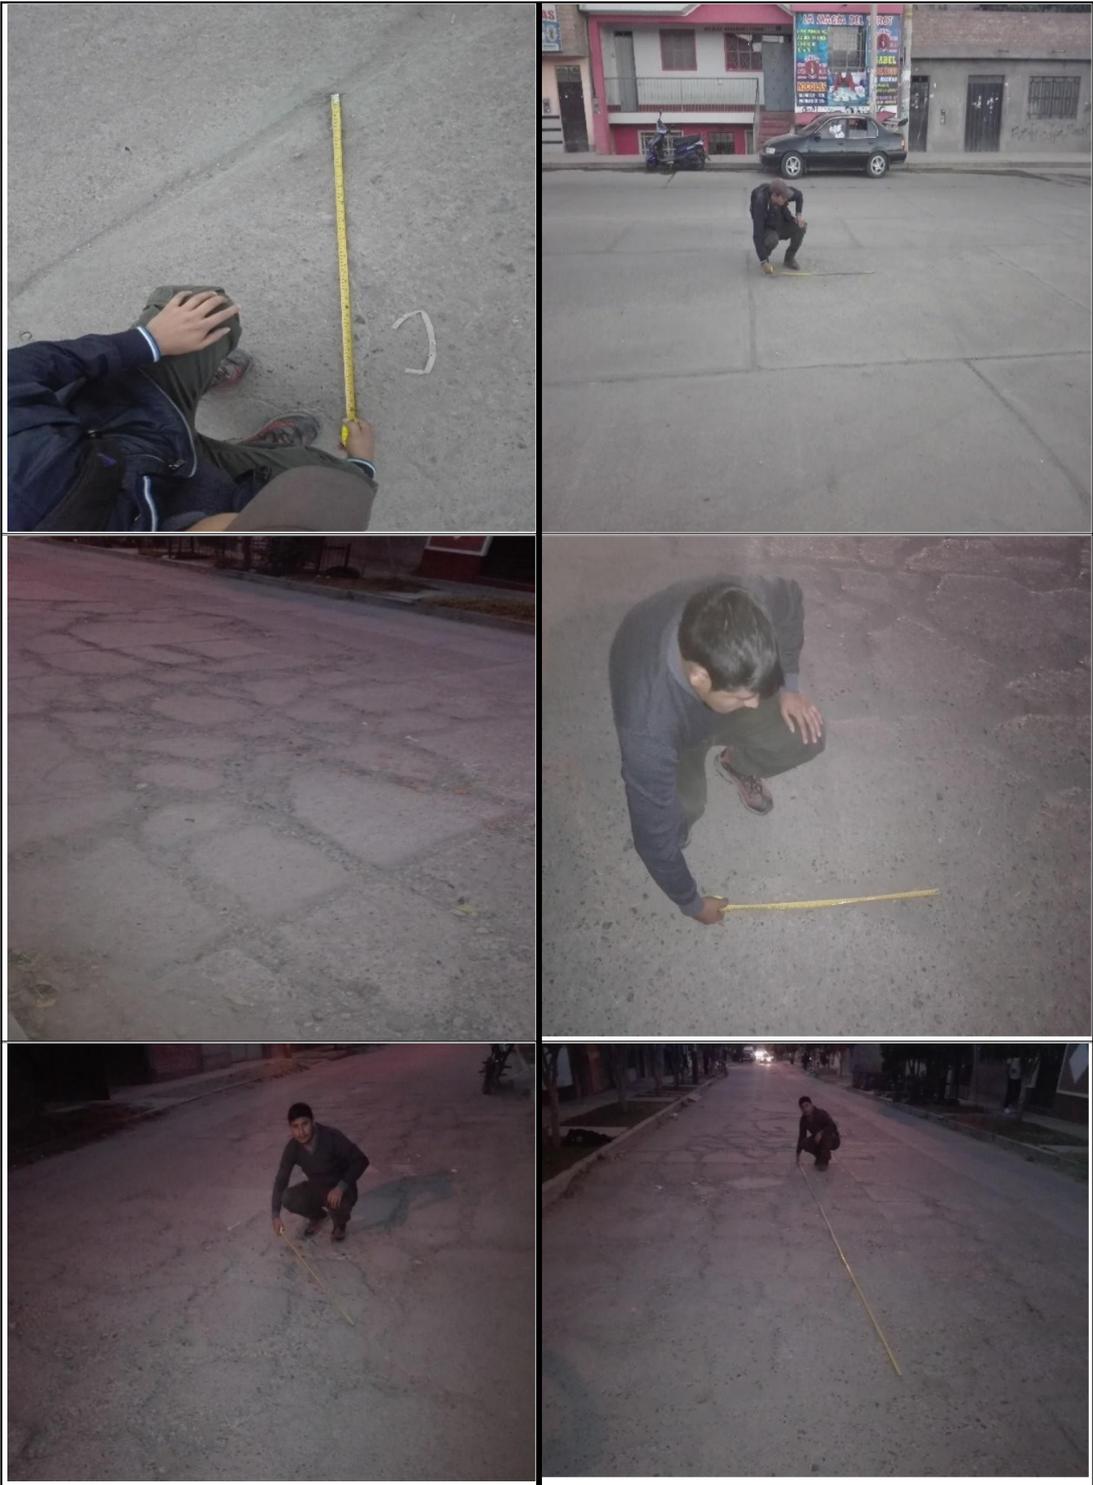
Fotografía 4: patologías presentes en las pistas de la av. Magisterial, San Juan Bautista.
