**DETERMINACIÓN Y EVALUACIÓN DE LAS
PATOLOGÍAS DEL CONCRETO PARA OBTENER
EL ÍNDICE DE INTEGRIDAD ESTRUCTURAL Y
CONDICIÓN OPERACIONAL DEL PAVIMENTO
RIGIDO EN EL JR. AYACUCHO DEL DISTRITO DE
CARMEN ALTO PROVINCIA DE HUAMANGA Y
DEPARTAMENTO DE AYACUCHO, MAYO – 2019.**

**TESIS PARA OPTAR EL TÍTULO PROFESIONAL DE
INGENIERO CIVIL**

**AYACUCHO - PERÚ
2020**

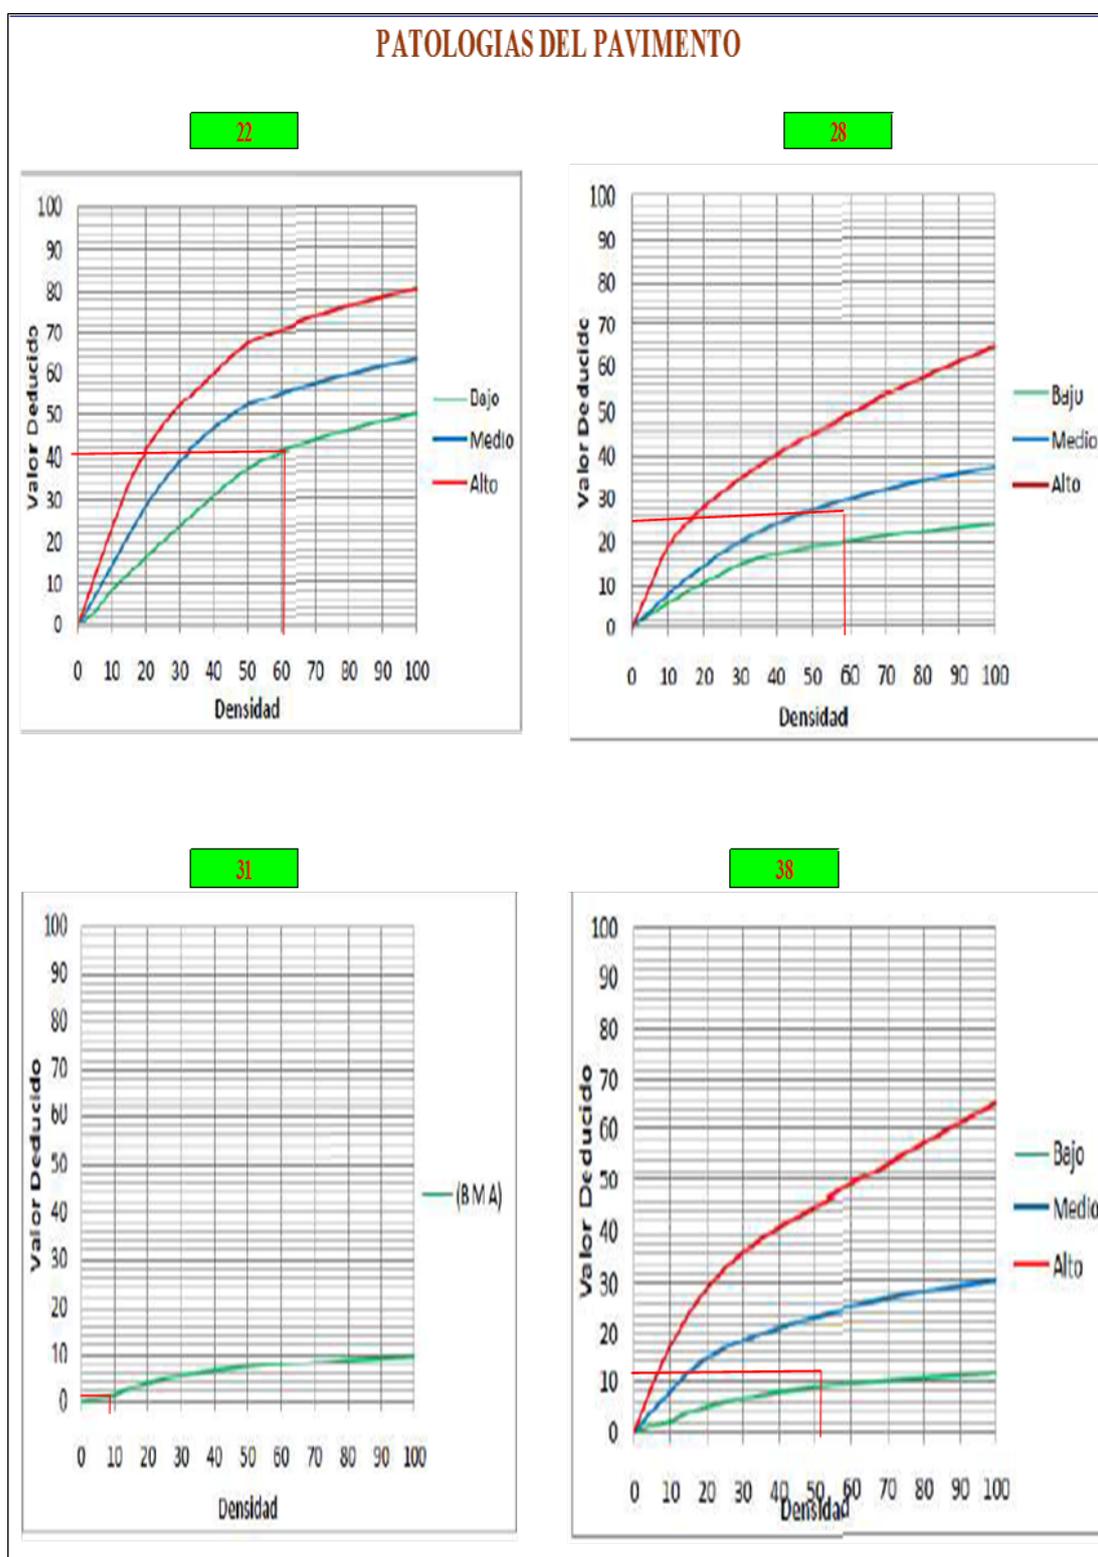
Tabla 5.2: Patología de la muestra N° 01 (cuadra 02) del pavimento rígido del jr. Ayacucho.

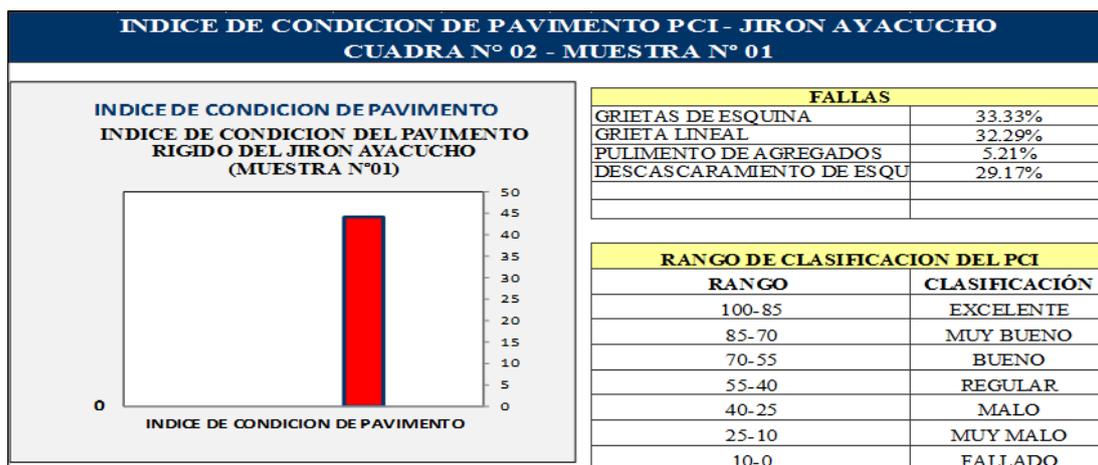
Figura 5.1: Índice de condición operacional del pavimento rígido de la muestra N° 01.

Descripción e Interpretación: De acuerdo al sistema de clasificación PCI el pavimento de la muestra N° 01 perteneciente a la cuadra 2 del jr. Ayacucho del distrito de Carmen Alto presenta un valor de PCI igual a **44** por lo cual está clasificado como un tipo de pavimento **REGULAR**.

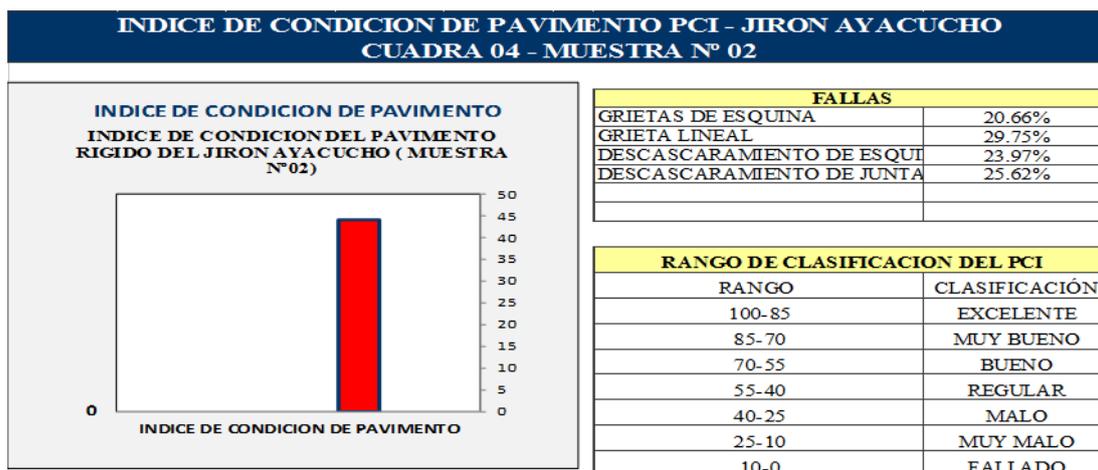
Figura 5.3: Índice de condición operacional del pavimento rígido de la muestra N° 02.

Descripción e Interpretación: De acuerdo al sistema de clasificación PCI el pavimento de la muestra N° 02 perteneciente a la cuadra 4 del jr. Ayacucho del distrito de Carmen Alto presenta un valor de PCI igual a **49** por lo cual está clasificado como un tipo de pavimento **REGULAR**.

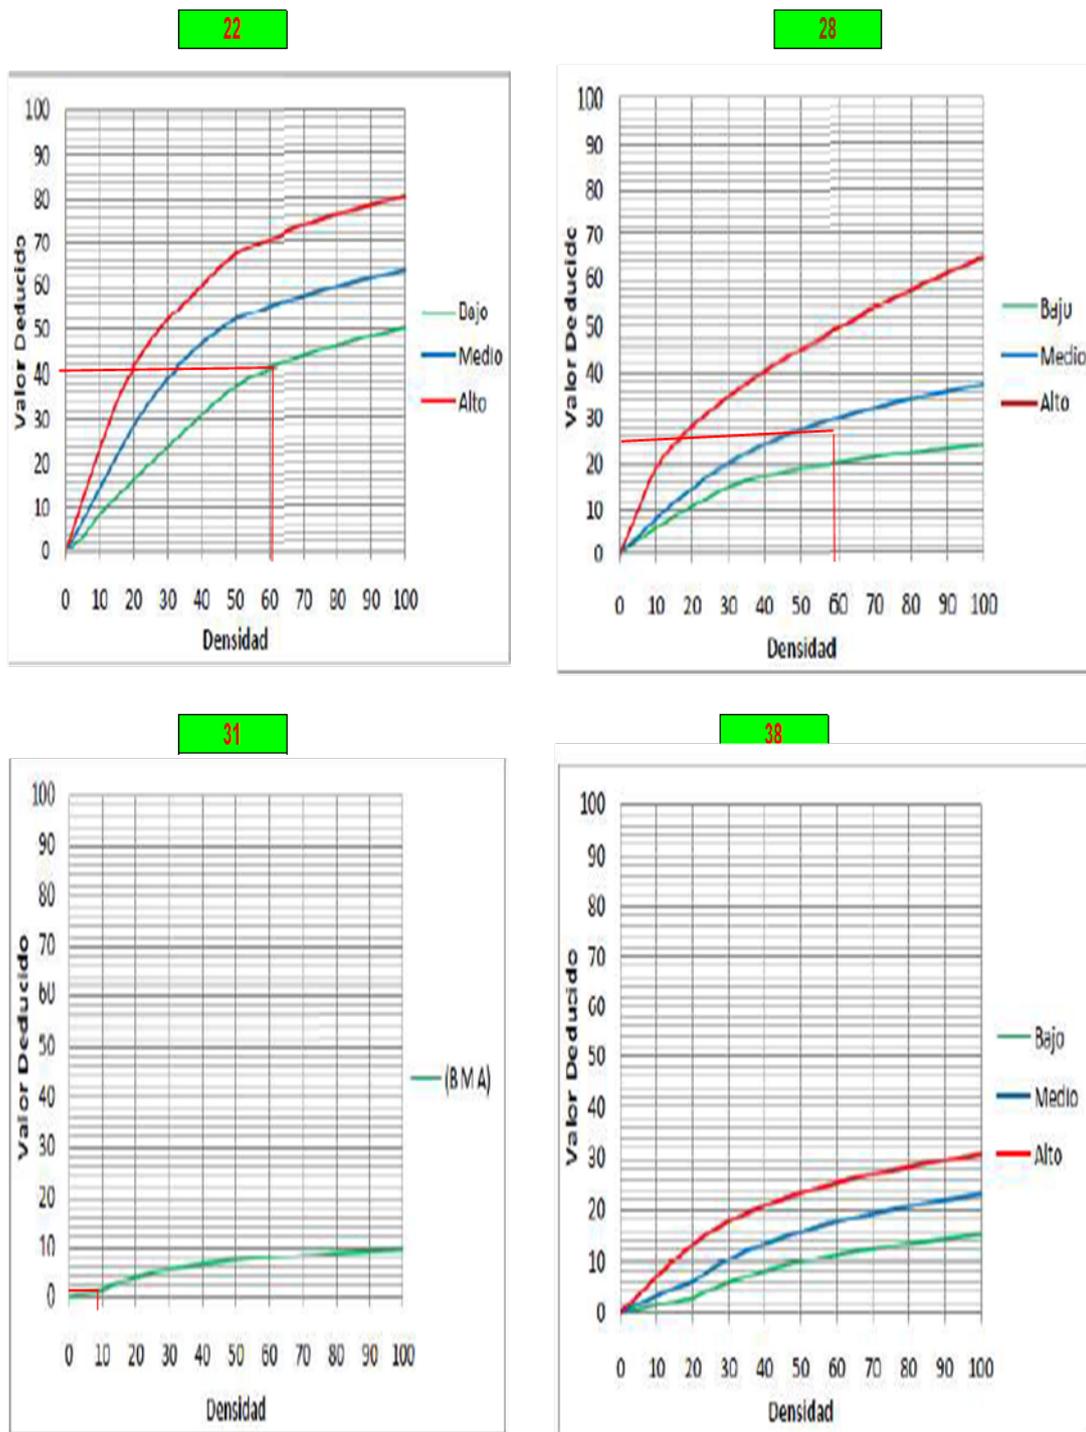
Tabla 5.8: Patología de la muestra N° 03 (cuadra 06) del pavimento rígido del jr. Ayacucho.

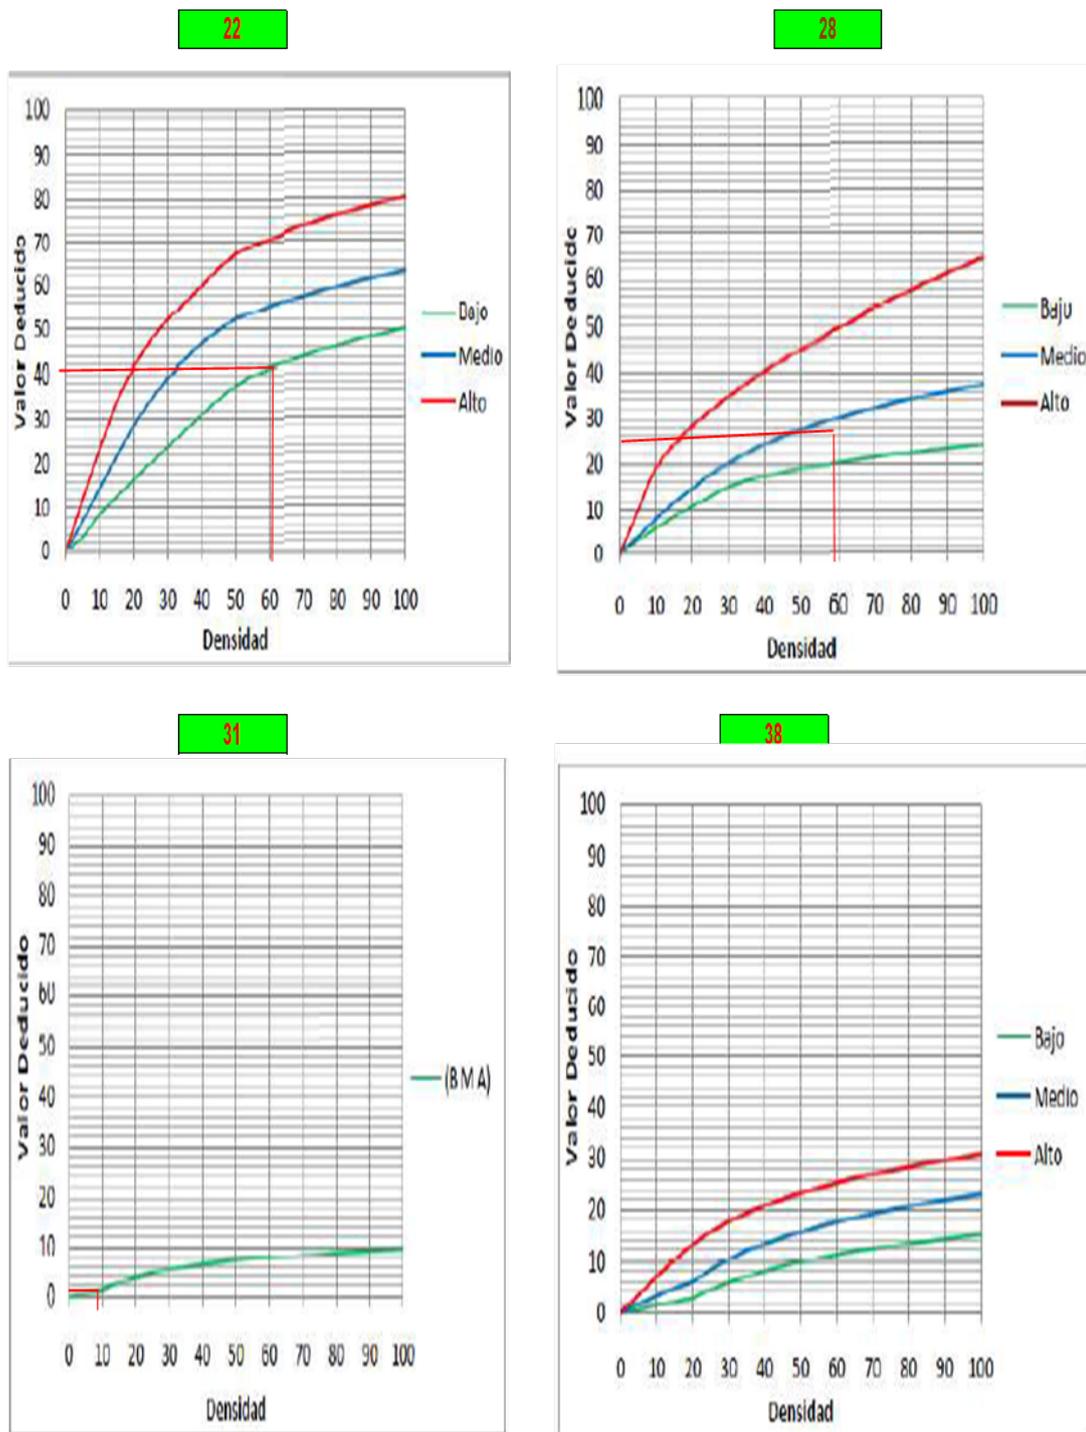
Tabla 5.9: Patología de la muestra N° 03 (cuadra 06) del pavimento rígido de jr. Ayacucho.

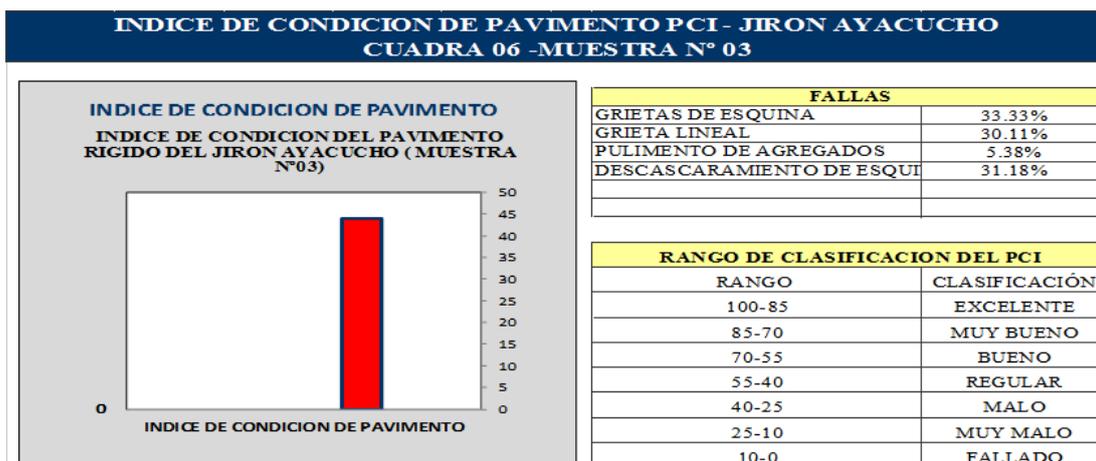
Figura 5.5: Índice de condición operacional del pavimento rígido de la muestra N° 03.

Descripción e Interpretación: De acuerdo al sistema de clasificación PCI el pavimento de la muestra 03 perteneciente a la cuadra 6 del jr. Ayacucho del distrito de Carmen Alto presenta un valor de PCI igual a **46** por lo cual está clasificado como un tipo de pavimento **REGULAR**.

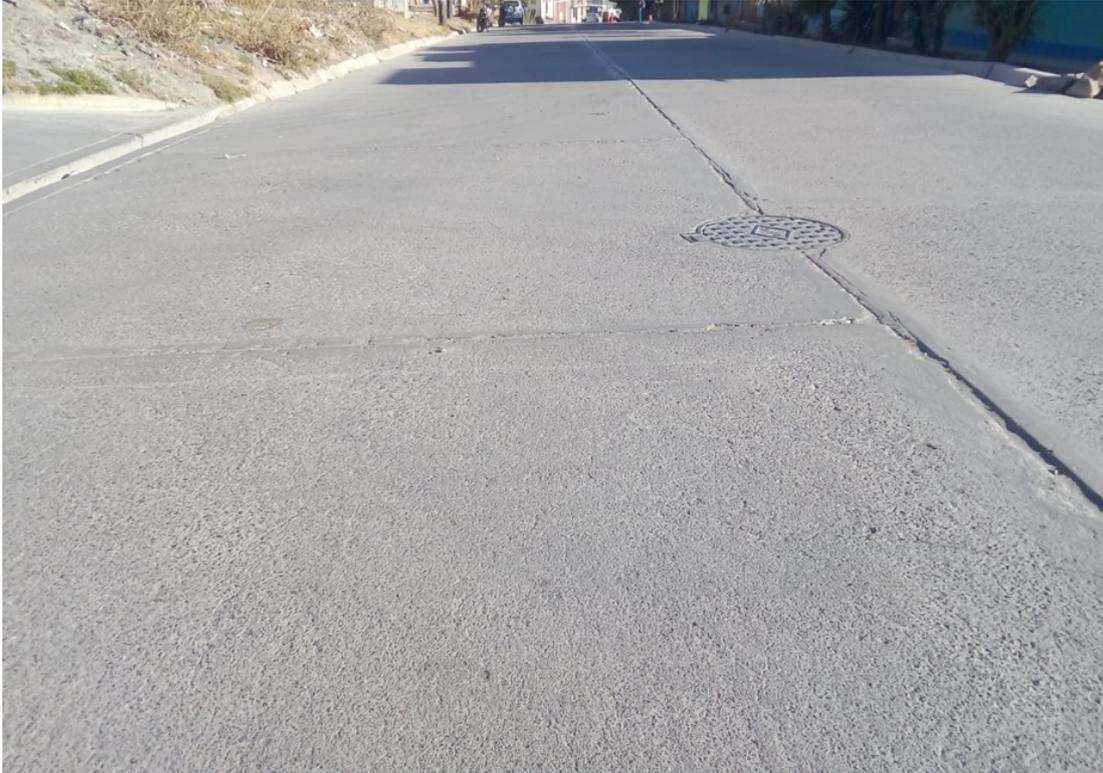
Fotografía 1: *Presencia de Grieta lineal.*

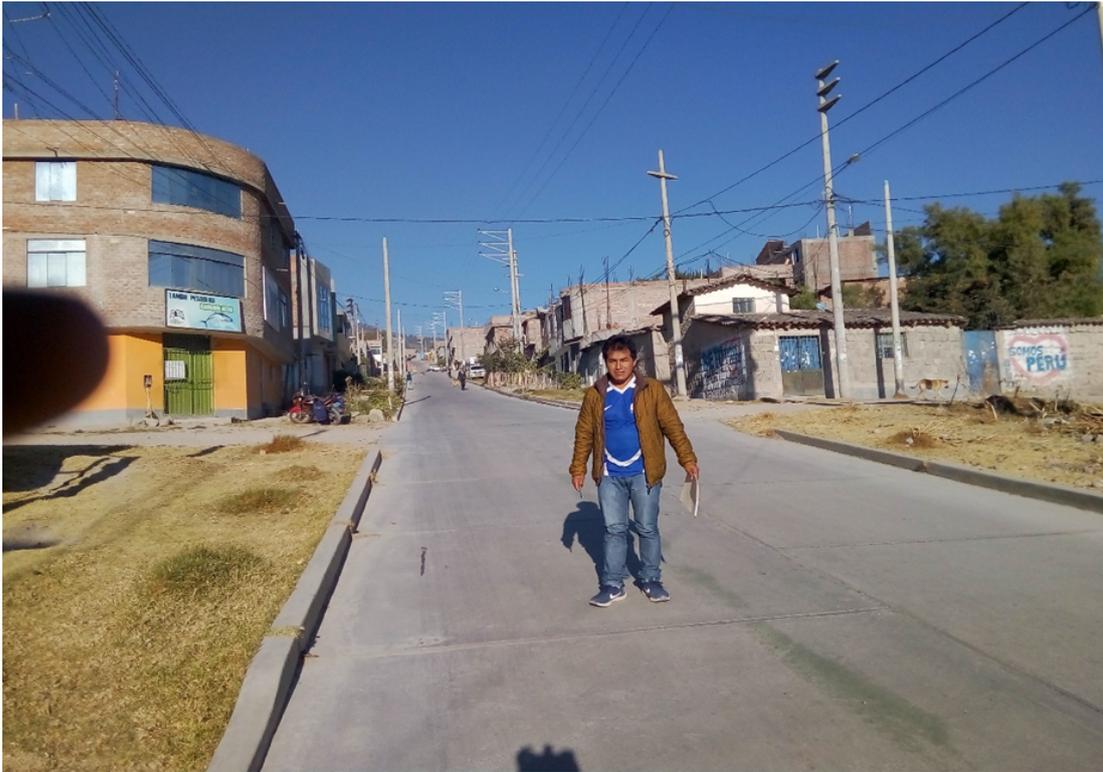
Fotografía 5: Jr. Sucre muestra N 05 tipo de falla Descascamiento de junta.

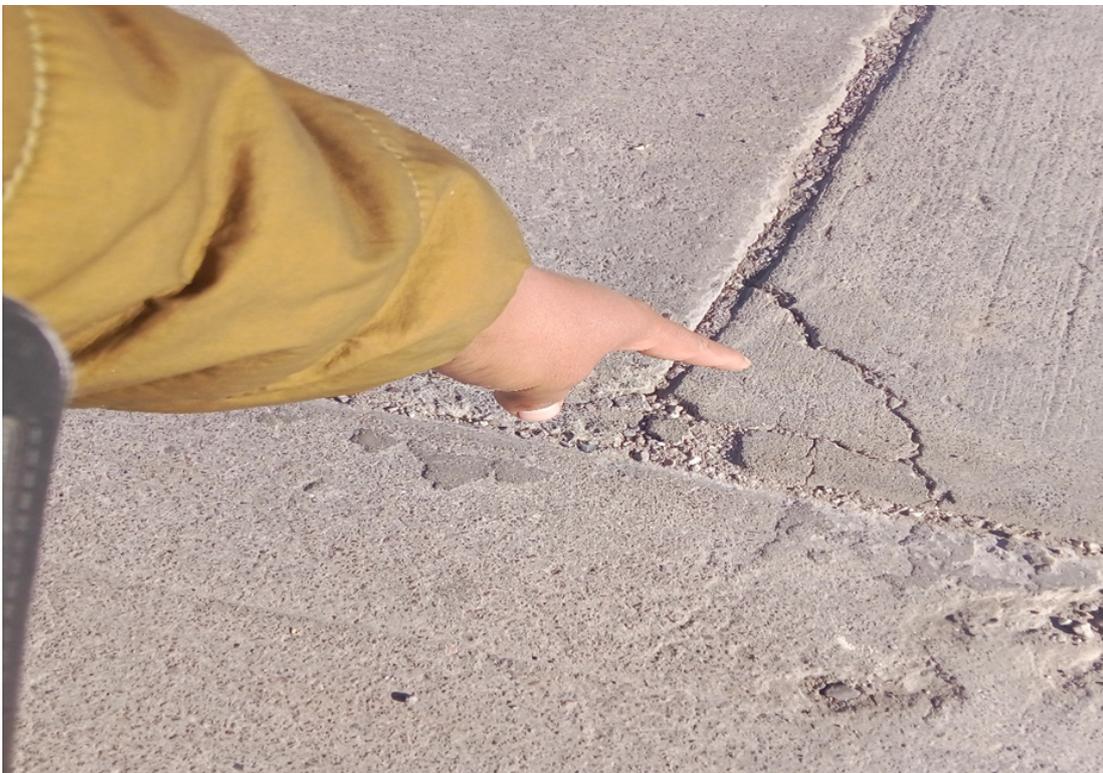
Fotografía 6: Presencia de grietas de esquina en la cuadra 6 del Jr. Ayacucho.
