**ANÁLISIS Y EVALUACIÓN DE LAS PATOLOGÍAS  
EN LOS PAVIMENTOS RÍGIDOS PARA  
DETERMINAR EL ÍNDICE DE CONDICIÓN DEL  
PAVIMENTO EN EL JIRON WARI DEL DISTRITO  
DE SAN JUAN, PROVINCIA DE HUAMANGA  
DEPARTAMENTO DE AYACUCHO, 2016.**

**TESIS PARA OPTAR EL TÍTULO PROFESIONAL DE  
INGENIERO CIVIL**

**ASTO SUMARI, CIRO MAXIMO**

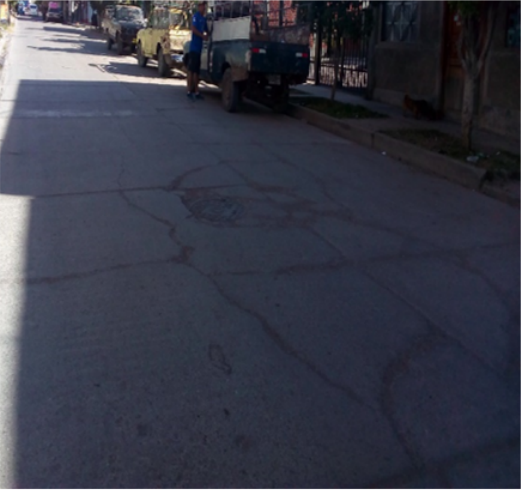
Figura 5.1

Las fallas encontradas en el jirón Wari cuadra 1 de 78 metros de distancia tal como se muestra en la figura 5.1 y en la tabla 5.1.

<b>Vía de estudio</b>	Jirón Wari
	<b>fecha</b>	22 – 07 - 2016
	<b>cuadra</b>	01- 78 metros
	<b>Fallas encontradas</b>	Grietas transversales Grietas lineales Pulimento de agregados Parche grande Parche pequeño

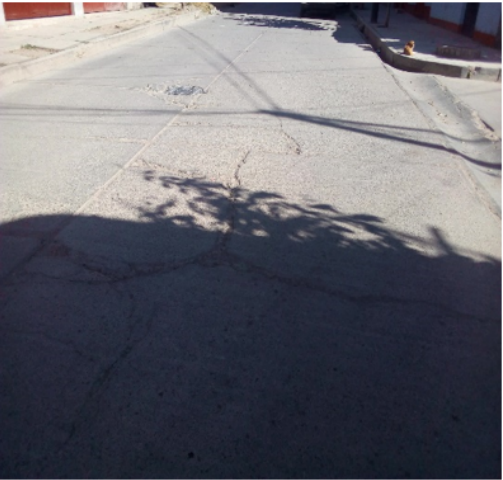
Figura 5.2

Distintas fallas de patologías encontradas en el jirón Wari, cuadra 2 tal como se muestra en la figura 5.2 y en la table 5.2.

<b>Vía de estudio</b>	Jirón, Wari
	<b>fecha</b>	22 - 07 - 2016
	<b>cuadra</b>	02 - 27metros
	<b>Fallas encontradas</b>	Grietas de esquina, Grietas lineales, Pulimento de agregados, Parche grande, Parche pequeño, Grieta por retracción.

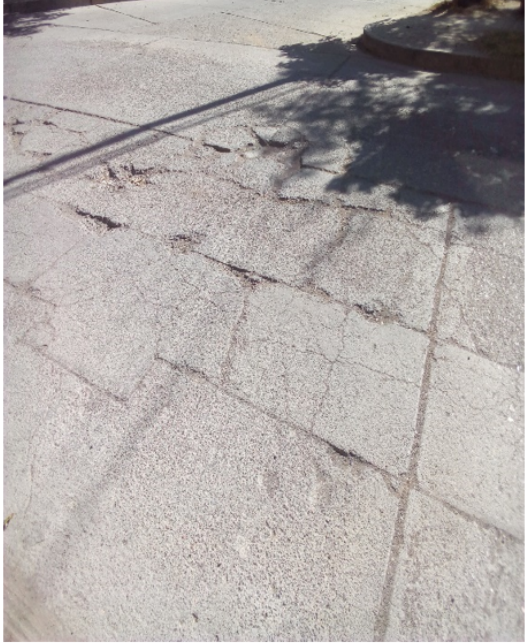
Figura 5.3

Los tipos de fallas patológicas encontradas en el jirón Wari cuadra 3 tal como

<b>Vía de estudio</b>	Jirón Wari,
	<b>fecha</b>	22 – 07 - 2016
	<b>cuadra</b>	03 de 84 metros
	<b>Fallas encontradas</b>	Grietas lineales, Pulimento de agregados, Parche grande, Parche pequeño.

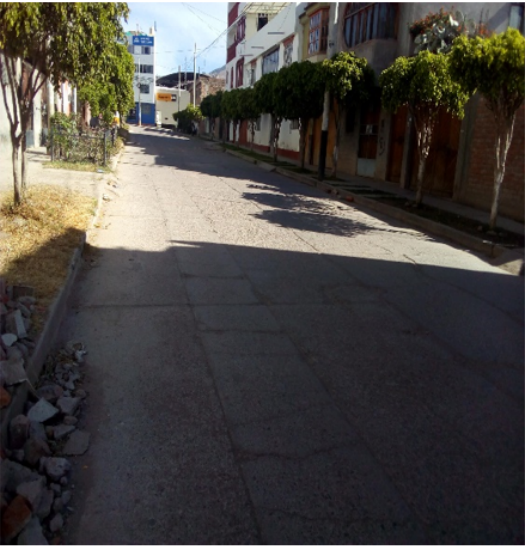
Figura 5.4

Las diferentes fallas patológicas encontrados en el jirón Wari cuadra 4 tal como se indica en la figura 5.4 y en la tabla 5.4.

<b>Vía de estudio</b>	Jirón wari y cuzco
	<b>fecha</b>	22 – 07 - 2016
	<b>cuadra</b>	4- de 104metros
	<b>Fallas encontradas</b>	Grieta de esquina, Grietas lineales, Pulimento de agregados, Parche grande, Parche pequeño,

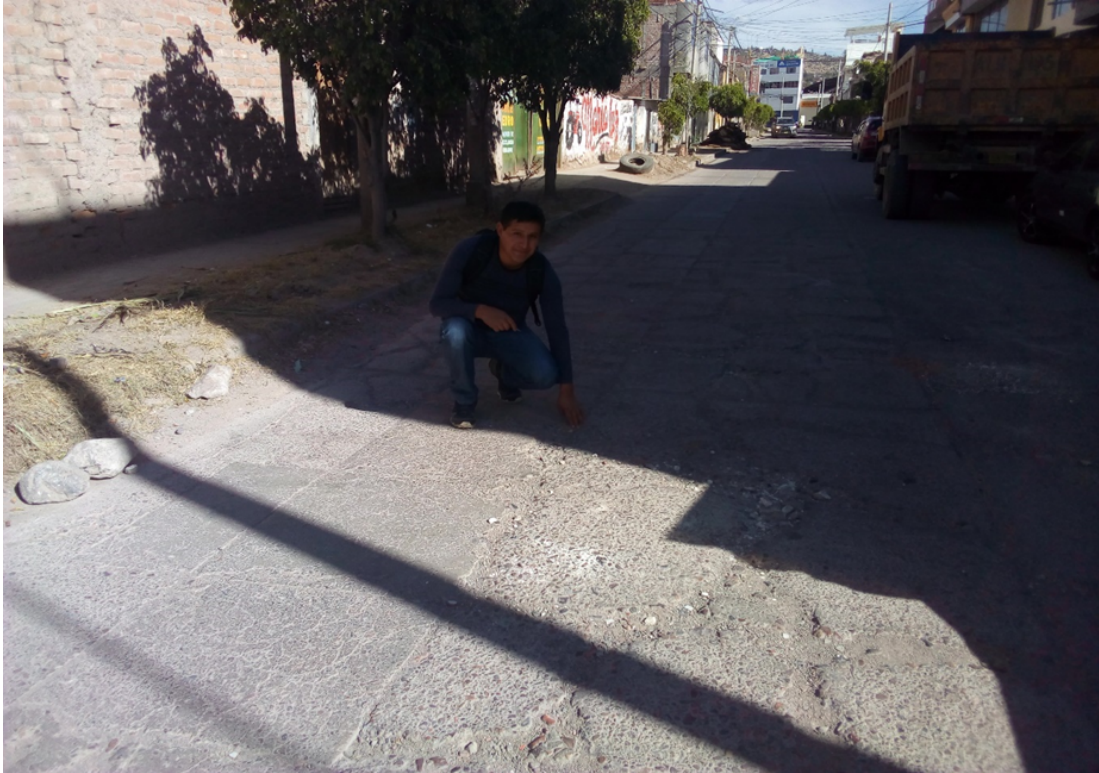
**Fotografía 3:** *Inspección de la falla Losa Dividida de severidad alta Jirón Wari.*

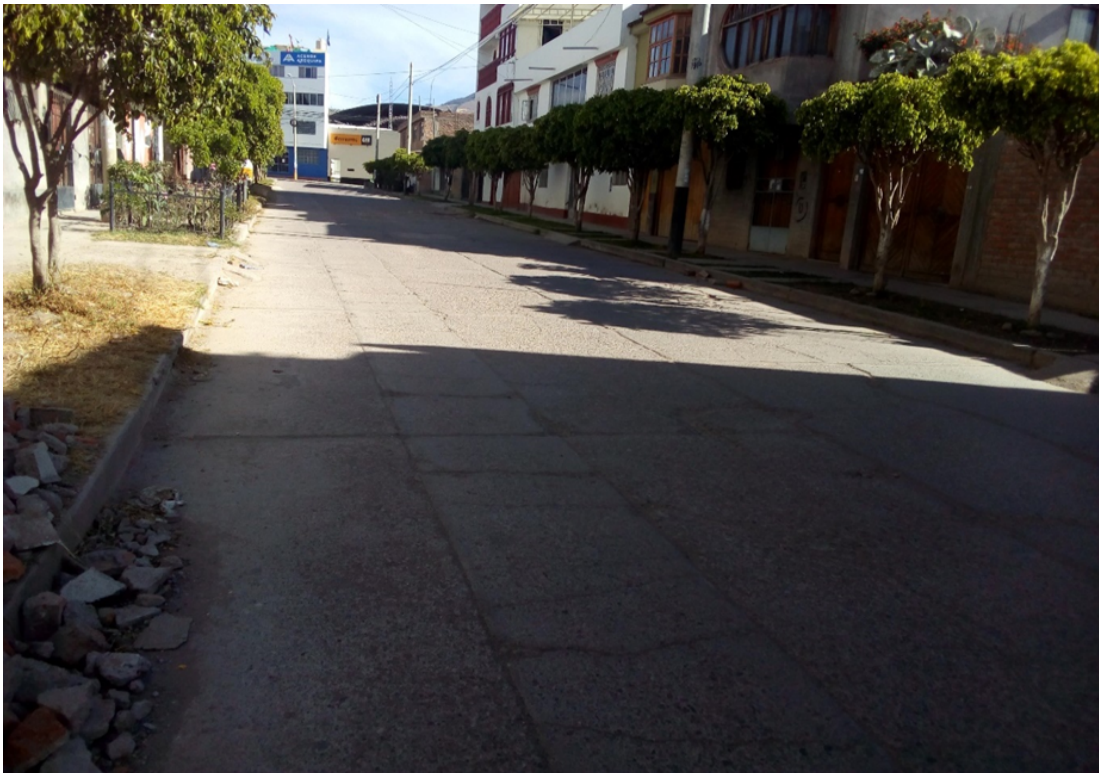
**Fotografía 4:** *Inspección de la falla Parcheo Grande de severidad alta Jirón Wari.*

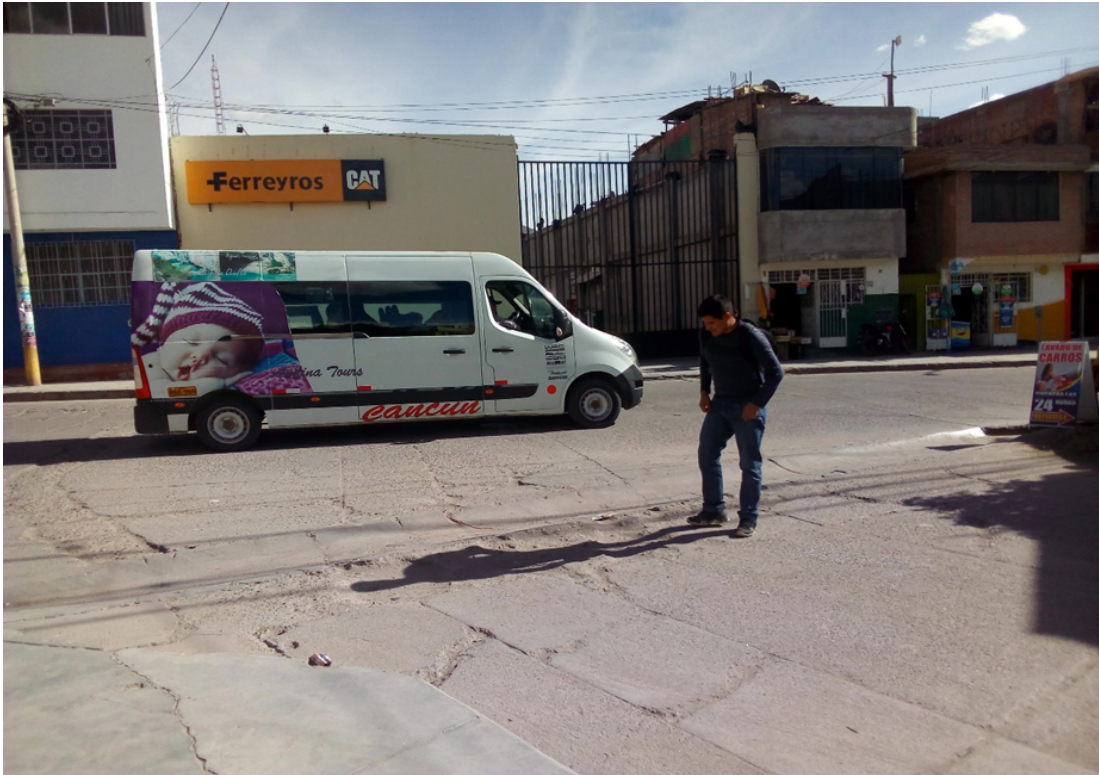
**Fotografía 5:** *Inspección de falla parcheo grande, desconchamiento, losa dividida Jirón Wari.*
