**UNIVERSIDAD CATÓLICA LOS ÁNGELES  
CHIMBOTE**

**FACULTAD DE INGENIERÍA  
ESCUELA PROFESIONAL DE INGENIERÍA  
CIVIL**

**EVALUACIÓN Y MEJORAMIENTO DEL SISTEMA DE  
SANEAMIENTO BÁSICO EN EL BARRIO DE SANTA  
ROSA, CASERÍO DE JINUA, CENTRO POBLADO DE  
PARIA WILCAHUAIN, DISTRITO DE  
INDEPENDENCIA, PROVINCIA DE HUARAZ,  
DEPARTAMENTO DE ÁNCASH, 2019**

**TESIS PARA OPTAR EL TÍTULO PROFESIONAL DE  
INGENIERO CIVIL**

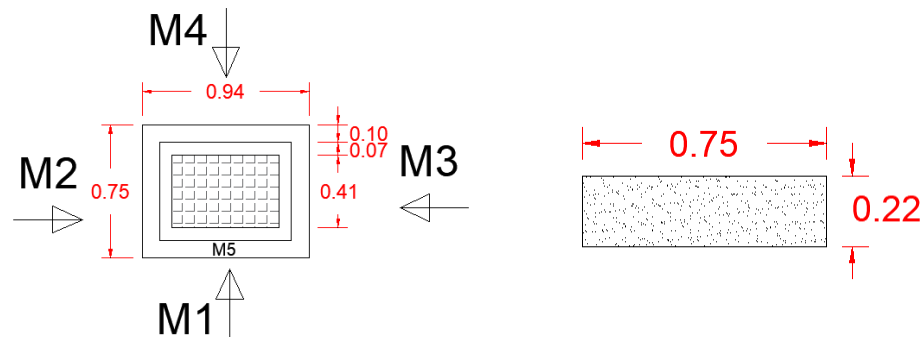
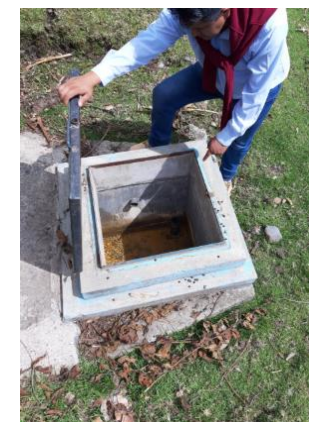
Tabla 24 Ficha de evaluación patológica de la captación N°01

MATERIAL	LADO "M2"	PATOLOGÍA									
		AREA EN ESTUDIO		FISURA		GRIETA			IMPACTO		
		Largo (mts)	Ancho (mts)	longitud Total de fisuras (mm)	Abertura (mm)	longitud (mm)	abertura (mm)	Area afectada (m2)	Largo (mts)	Ancho (mts)	Area afectada (mts)
		0.75	0.22	1720	0.1	0	0	0.00	0	0	0.00
		<b>Area m2</b>	<b>0.165</b>	<b>1.72</b>	<b>0.0001</b>	<b>0</b>	<b>0</b>				
Material de concreto		Espesor de disco de corte de concreto en m		0.0022							
		Area afectada m2		0.0038		0.0000			0.0000		
		% de area afectada		2.29		0.0000			0.0000		
		Area no afectada m2		0.1612		0.1650			0.1650		
		% de area no afectada		97.71		100.0000			100.0000		
		<b>NIVEL DE SEVERIDAD</b>		<b>LEVE</b>

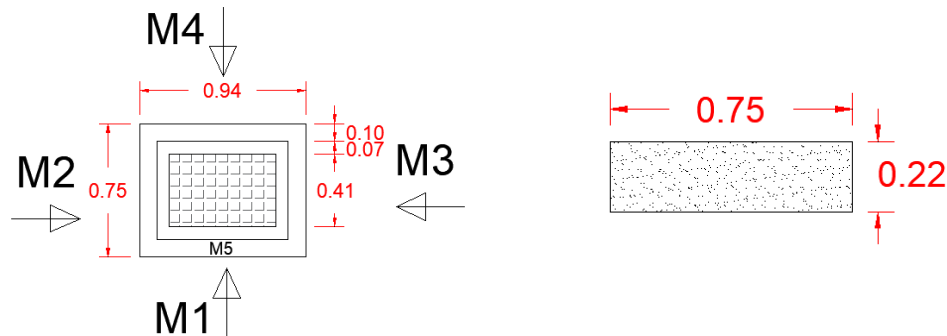
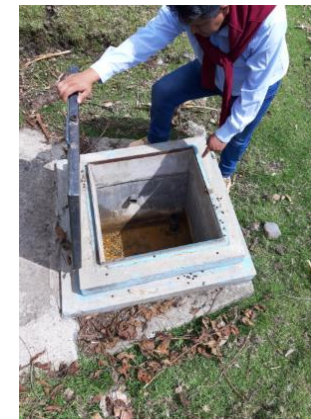
MATERIAL	LADO "M3"	PATOLOGÍA									
		AREA EN ESTUDIO		FISURA		GRIETA			IMPACTO		
		Largo (mts)	Ancho (mts)	longitud Total de fisuras (mm)	Abertura (mm)	longitud (mm)	abertura (mm)	Area afectada (m2)	Largo (mts)	Ancho (mts)	Area afectada (mts)
		0.75	0.22	1650	0.1	0	0	0.00	0	0	0.00
		<b>Area m2</b>	<b>0.165</b>	<b>1.65</b>	<b>0.0001</b>	<b>0</b>	<b>0</b>				
Material de concreto		Espesor de disco de corte de concreto en m		0.0022							
		Area afectada m2		0.0036		0.0000			0.0000		
		% de area afectada		2.20		0.0000			0.0000		
		Area no afectada m2		0.1614		0.1650			0.1650		
		% de area no afectada		97.80		100.0000			100.0000		
		<b>NIVEL DE SEVERIDAD</b>		<b>LEVE</b>

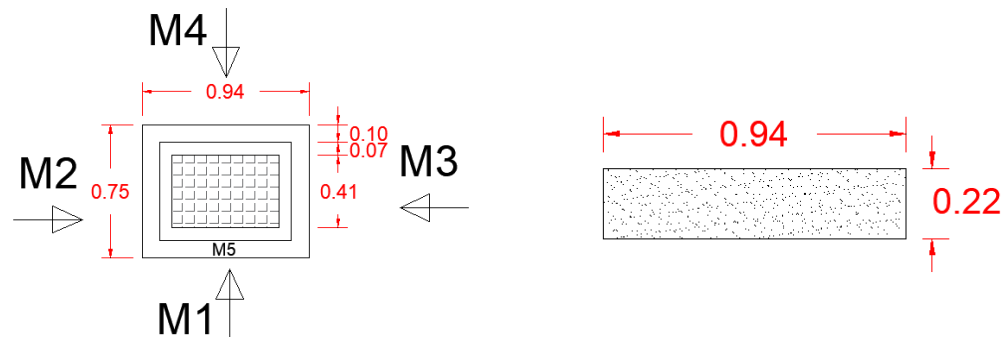
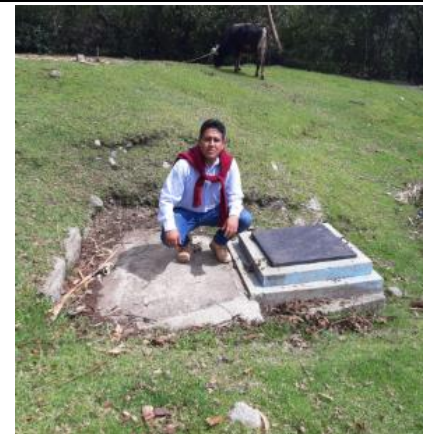
MATERIAL	LADO "M4"	PATOLOGÍA									
		AREA EN ESTUDIO		FISURA		GRIETA			IMPACTO		
		Largo (mts)	Ancho (mts)	longitud Total de fisuras (mm)	Abertura (mm)	longitud (mm)	abertura (mm)	Area afectada (m2)	Largo (mts)	Ancho (mts)	Area afectada (mts)
		0.94	0.22	870	0.1	0	0	0.00	0	0	0.00
		<b>Area m2</b>	<b>0.2068</b>	<b>0.87</b>	<b>0.0001</b>	<b>0</b>	<b>0</b>				
Material de concreto		Espesor de disco de corte de concreto en m		0.0022							
		Area afectada m2		0.0019		0.0000			0.0000		
		% de area afectada		0.93		0.0000			0.0000		
		Area no afectada m2		0.2049		0.2068			0.2068		
		% de area no afectada		99.07		100.0000			100.0000		
		<b>NIVEL DE SEVERIDAD</b>		<b>LEVE</b>

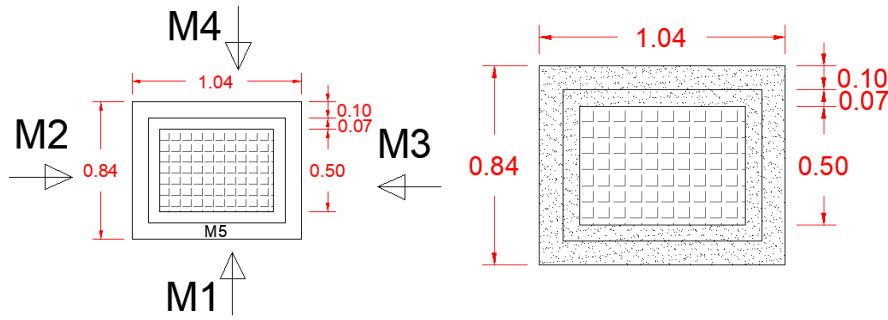
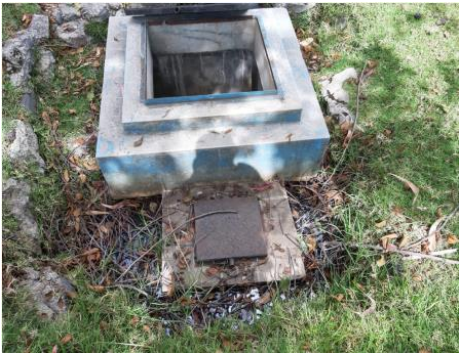
NIVEL DE SEVERIDAD DE LA CAPTACIÓN N° 04							RESULTADO DEL NIVEL DE SEVERIDAD - CAPTACIÓN N°04
DESCRIPCIÓN	M1		M2	M3	M4	M5	
	FISURA	GRIETA	FISURA	FISURA	FISURA	FISURA	
% DE ÁREA AFECTADA	1.05	0.0039	1.61	1.58	1.01	0.25	
% DE ÁREA NO AFECTADA	98.95	99.9961	98.39	98.42	98.99	99.75	
% ÁREA TOTAL	100.00	100.00	100.00	100.00	100.00	100.00	
NIVEL DE SEVERIDAD	LEVE	LEVE	LEVE	LEVE	LEVE	LEVE	LEVE
