UNIVERSIDAD CATÓLICA LOS ÁNGELES
CHIMBOTE

DETERMINACION Y EVALUACIÓN DE LAS PATOLOGÍAS
DEL CONCRETO EN LAS OBRAS DE ARTE DE LA LINEA
DE CONDUCCIÓN DE AGUA PARA REGADÍO DEL
DISTRITO DE LLOQUE – PROVINCIA DE SÁNCHEZ CERRO
– DEPARTAMENTO DE MOQUEGUA, MARZO DEL 2018

**TESIS PARA OPTAR EL TÍTULO PROFESIONAL DE
INGENIERO CIVIL**

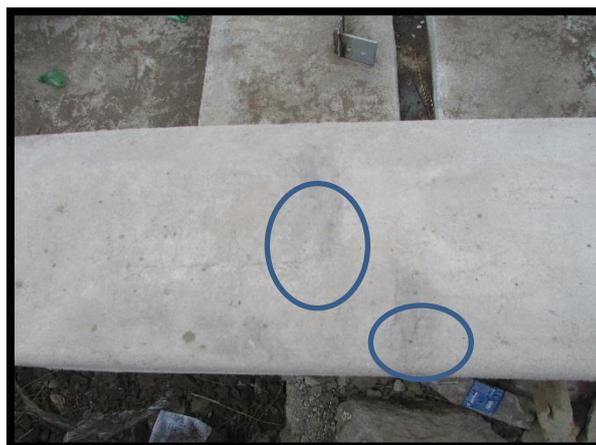
FOTOGRAFIA 02

Fotografía 2: Erosión Física de la toma lateral.

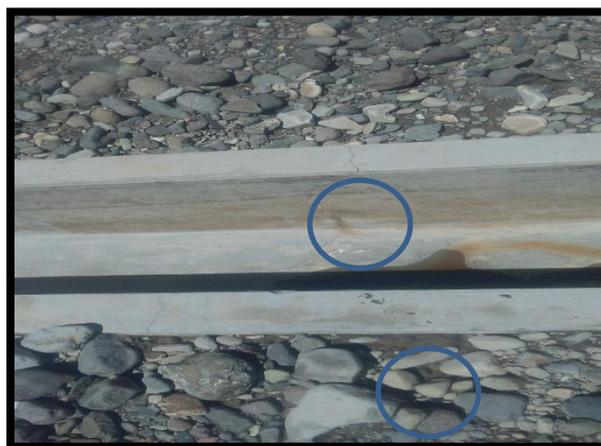
FOTOGRAFIA 04

Fotografía 4: Desarenador que corresponde una de las obras de arte de la línea de conducción, en la que podemos observar una patología que es fisuras.

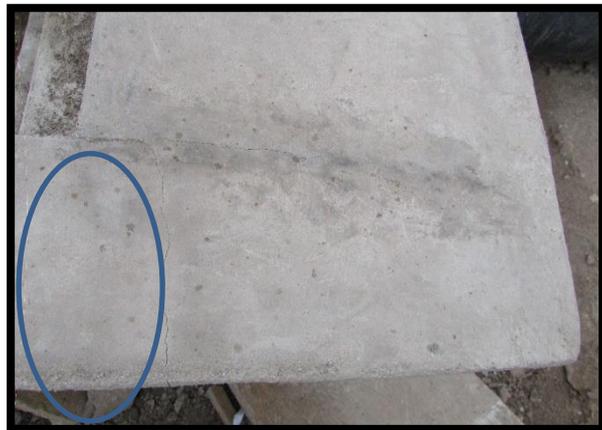
FOTOGRAFIA 06

Fotografía 6: Se aprecia la fisura ubicada en el muro de la toma lateral.

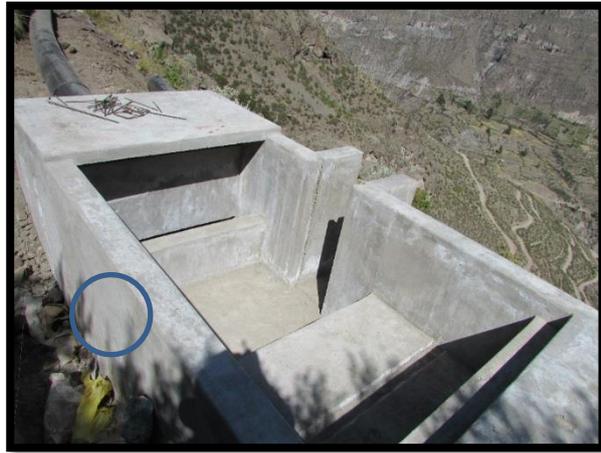
FOTOGRAFIA 07

Fotografía 7: Vista de la toma lateral donde se pueden apreciar las patologías fisura.

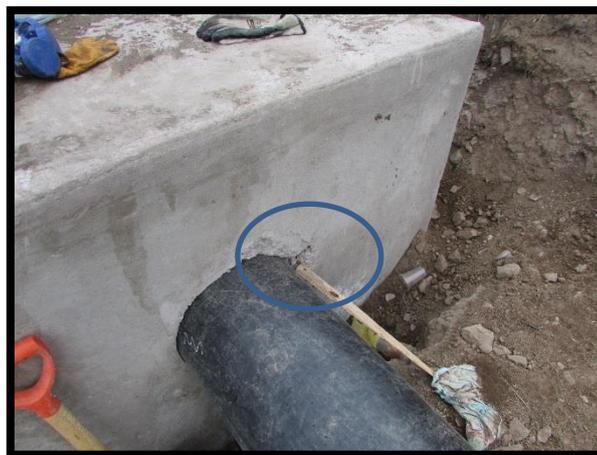
FOTOGRAFIA 08

Fotografía 8: Se aprecia la grieta en el muro de la toma lateral

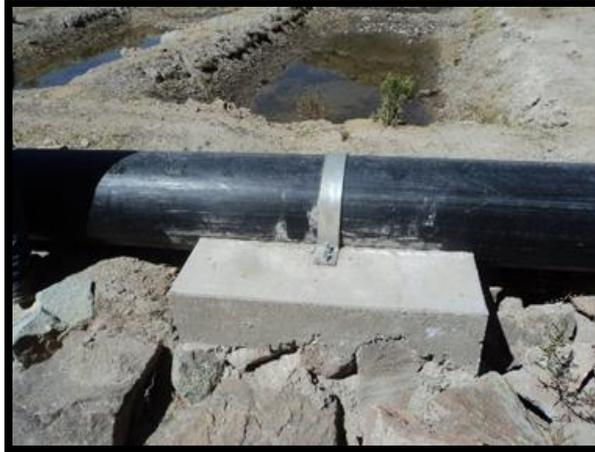
FOTOGRAFIA 09

Fotografía 9: Vista panorámica del dado de concreto donde se aprecia el efecto de la erosión física, y grietas

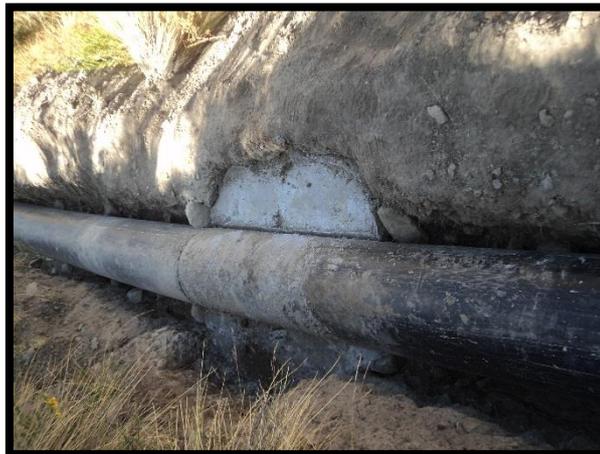
FOTOGRAFIA 10

Fotografía 10: Se puede apreciar la deformación del dado de concreto

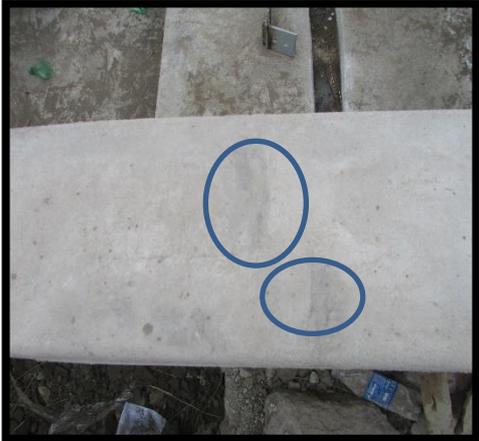
Fotografía de la unidad muestral 3	Patología: Erosión.

<ul style="list-style-type: none">• Definición: Es la pérdida superficial del material, originando huecos y desgaste en los elementos. • Posibles Causas: Golpes, impactos o rozamientos ocasionados con objetos. • Reparación: Picar el área del concreto dañada, eliminando partes sueltas y mal adheridas. Aplicar un aditivo para unir concreto nuevo con concreto antiguo, (SE RECOMIENDA SIKADUR 32) Colocar un mortero fluido de alta resistencia. Aplicar un aditivo para unir concreto nuevo con concreto antiguo. Rellenarlas con mortero de dosificación c:a=1:3 (1 CEMENTO 3 DE AREANA FINA); o reemplazar la unidad dañada de la siguiente manera: Remover las juntas y los ladrillos afectados. Rellenar las juntas con mortero con aditivo plastificante. • Recomendación: Crear un muro de protección entre la obra de arte y el lado del cerro.

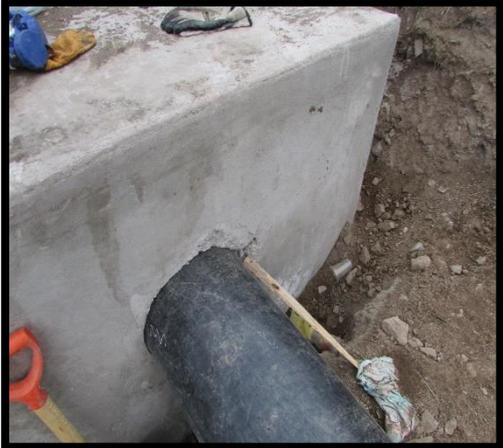
Fotografía de la unidad muestral 4	Patología: Erosión.

<p>• Definición: Abertura longitudinal por esfuerzos mecánicos, afectando el espesor del concreto armado Y provocando la pérdida de su consistencia e integridad.</p> <p>• Posibles Causas: Asentamientos diferenciales. Movimientos sísmicos, ocasionando la licuación del suelo, O en este caso producido por la tubería.</p> <p>• Reparación: Limpiar la grieta a tratar con agua a presión y/o aire comprimido. Fijar las cánulas o boquillas y sellar la grieta superficialmente con Adhesivoepóxido. Inyectar una resina epódica de alta fluidez desde la boquilla que esté en El punto más bajo, a velocidad lenta y con presión constante. Si la grieta no tiene mucha profundidad, abrirla en forma de V, aplicar aditivo para unir concreto nuevo con concreto viejo, y finalmente Rellenarla con un mortero de alta resistencia. Rellenar las juntas con mortero con aditivo plastificante.</p> <p>• Recomendación: Utilizar cimentaciones tipo de Te invertida para evitar que asentamiento leves o pronunciados provoquen la formación de grietas. Aumentar la sección transversal de los elementos de confinamiento para darle una mayor rigidez a los muros.</p>

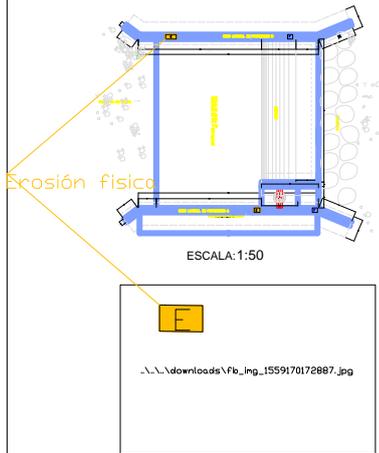
Unidad de muestra N°01
Bocatoma

ELEMENTO	ÁREA AFECTADA	PATOLOGÍA	SEVERIDAD		
			L	M	S
MURO LATERAL A	0.30	E - F	0.30		
MURO LATERAL B	0.46	E - F	0.46		
TOTAL	0.76		0.76

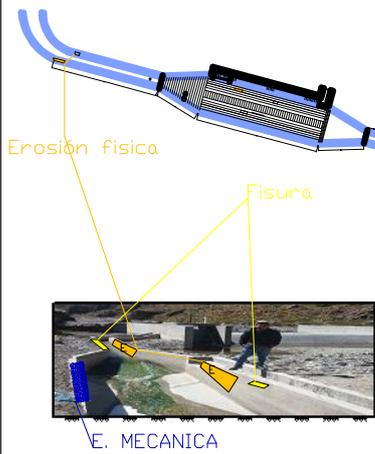
Unidad de muestra N°02
Desarenador

ELEMENTO	ÁREA AFECTADA	PATOLOGÍA	SEVERIDAD		
			L	M	S
TRANSICION	0.57	E - F			0.57
CAMARA SED.:	0.61	E - EM - F			0.61
TOTAL	1.18				1.18
