EVALUACIÓN Y DETERMINACIÓN DE LAS
PATOLOGÍAS DEL CONCRETO EN EL CERCO DE
ALBAÑILERÍA CONFINADA, DE LA EMPRESA
TRANSPORTES MENDOZA S.R.L, UBICADO EN LA
MANZANA L, LOTE 2 DEL ASENTAMIENTO HUMANO
ANTENOR ORREGO, DISTRITO DE CHIMBOTE,
PROVINCIA DEL SANTA,
REGIÓN ÁNCASH – OCTUBRE 2019

TESIS PARA OPTAR EL TÍTULO PROFESIONAL DE
INGENIERO CIVIL

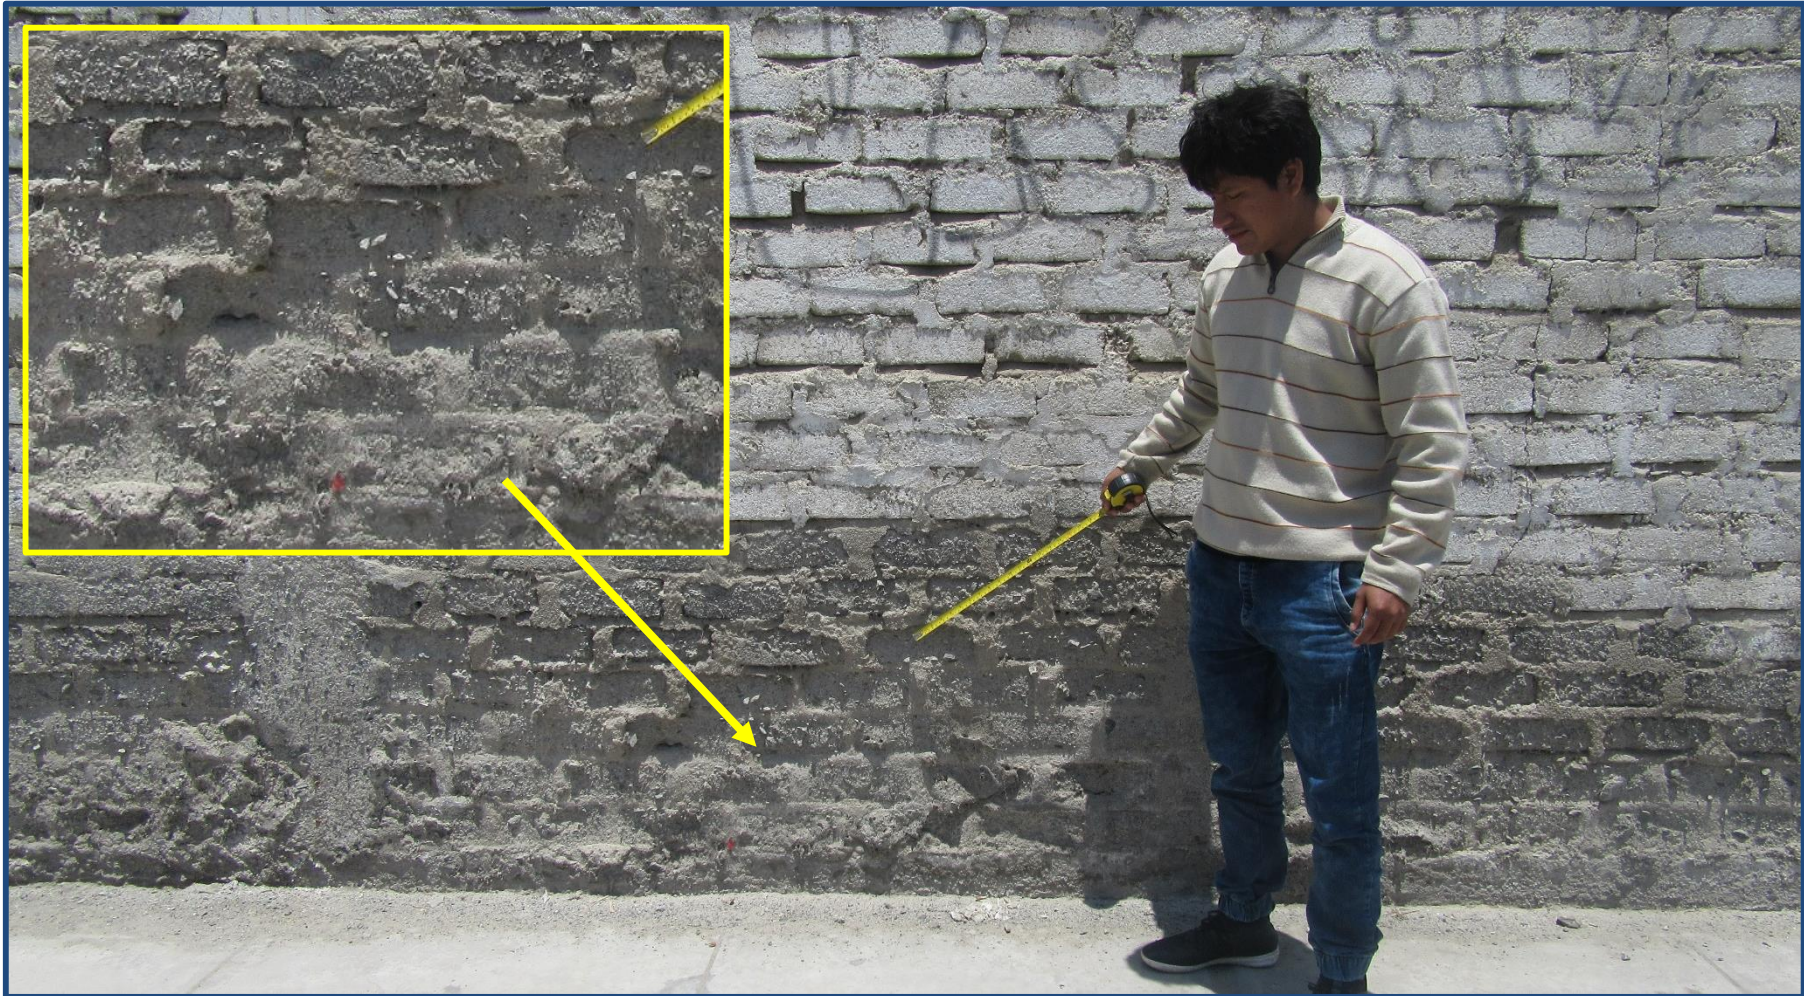
Fotografía 4: En esta imagen se observa la patología erosión física, con nivel de daño medio y está ubicado en la unidad de muestra 03.

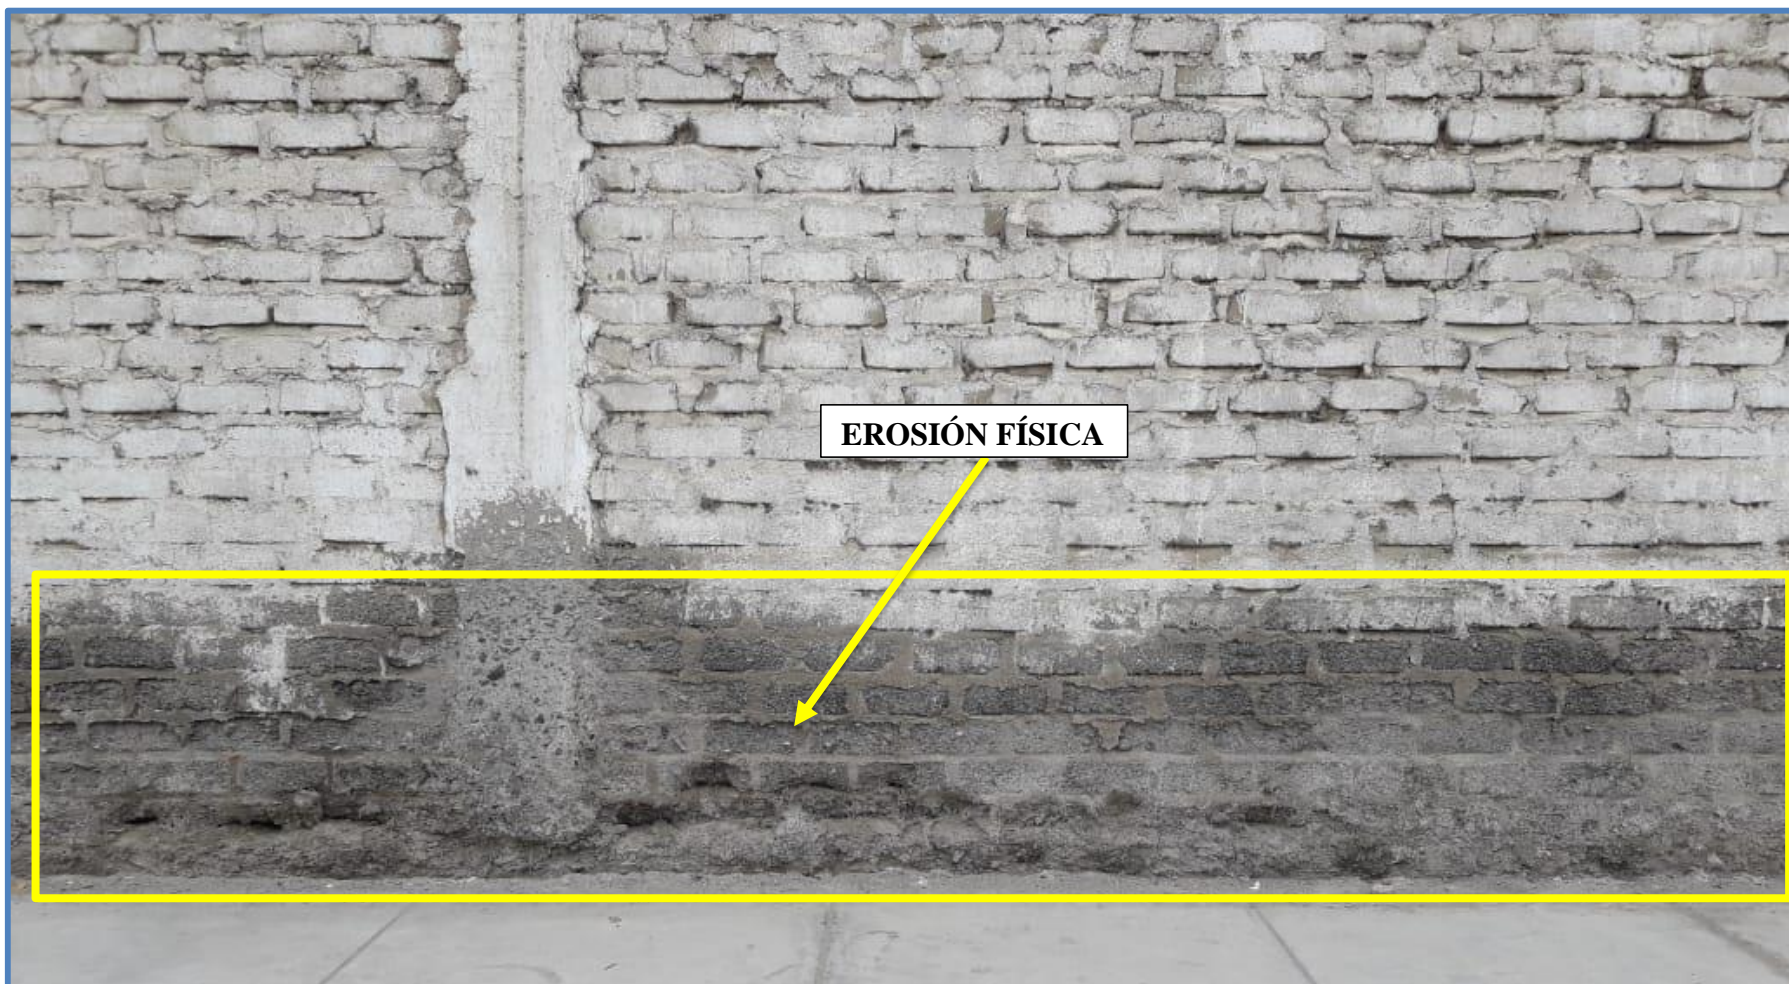
Fotografía 5: En esta imagen se observa la patología erosión física, con nivel de daño medio y está afectando a la unidad de muestra 07.

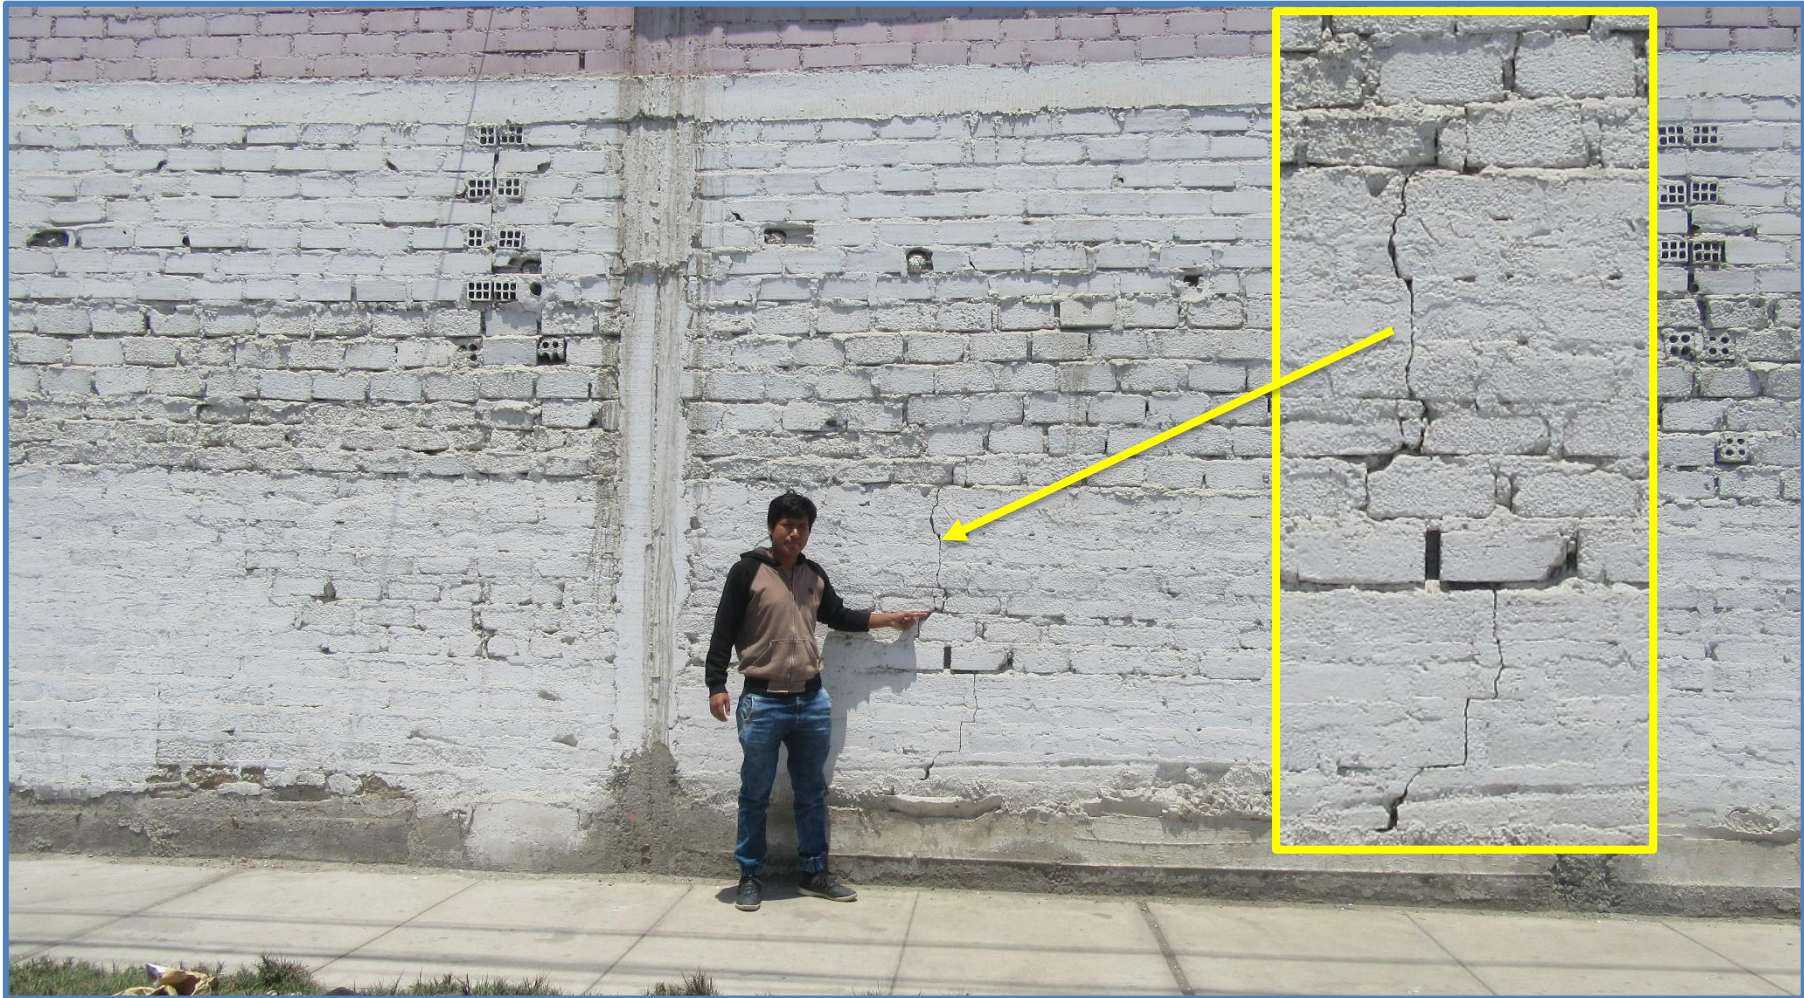
Fotografía 6: En la imagen se observa la patología grieta, con nivel de daño medio y está afectando a la unidad de muestra 10.

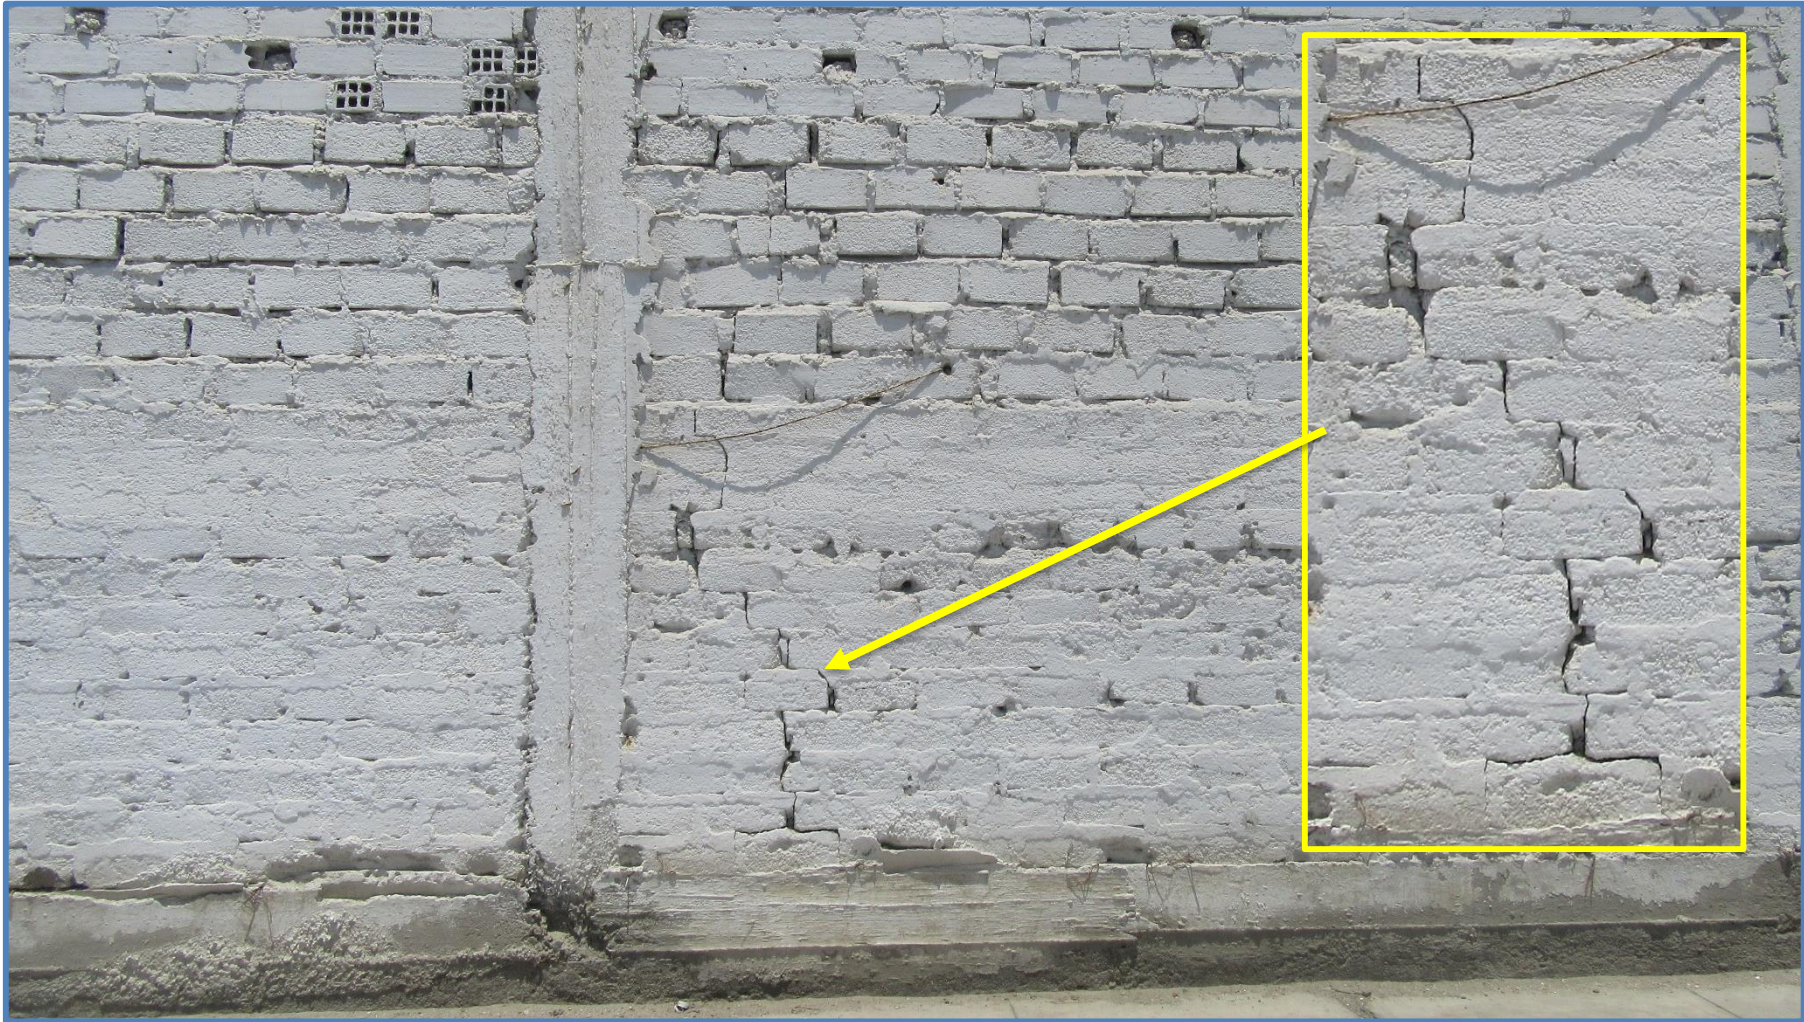
Fotografía 7: En esta imagen se observa la patología grieta, con nivel de daño medio y está afectando a la unidad de muestra 11.

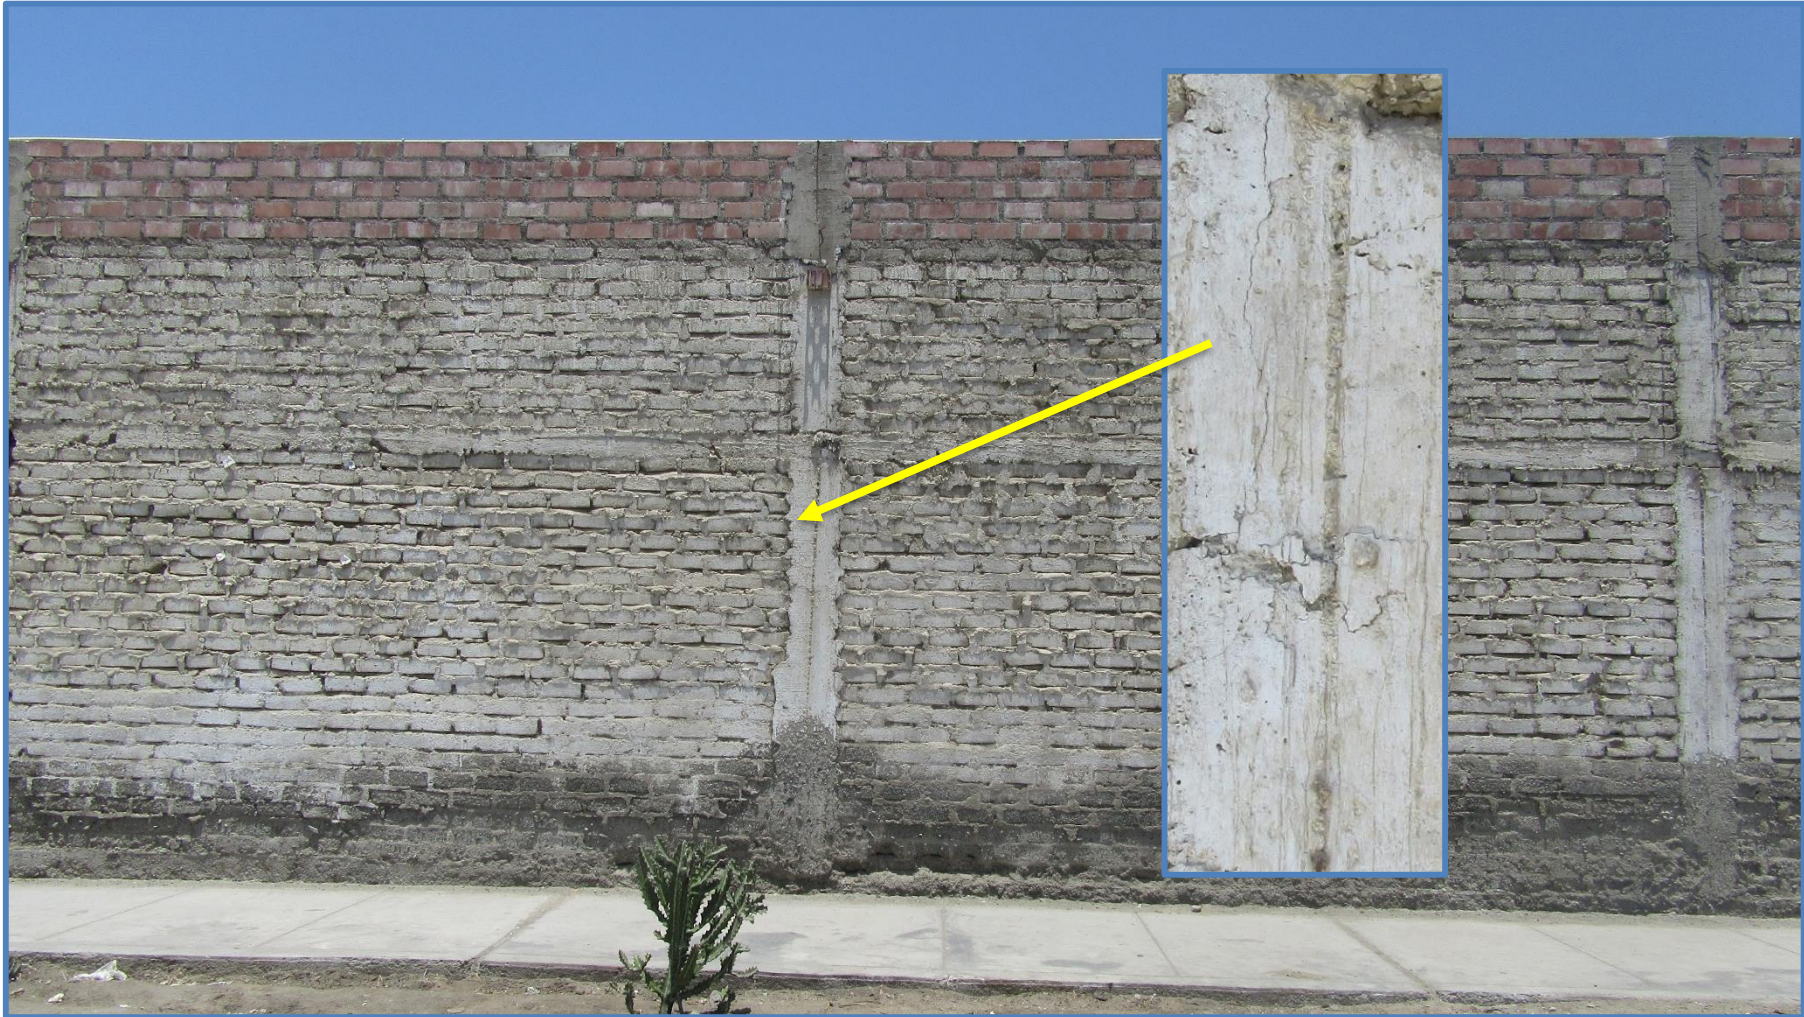
Fotografía 8: En esta imagen se observa la patología fisura, con nivel de daño bajo y está localizado en la unidad de muestra 07.

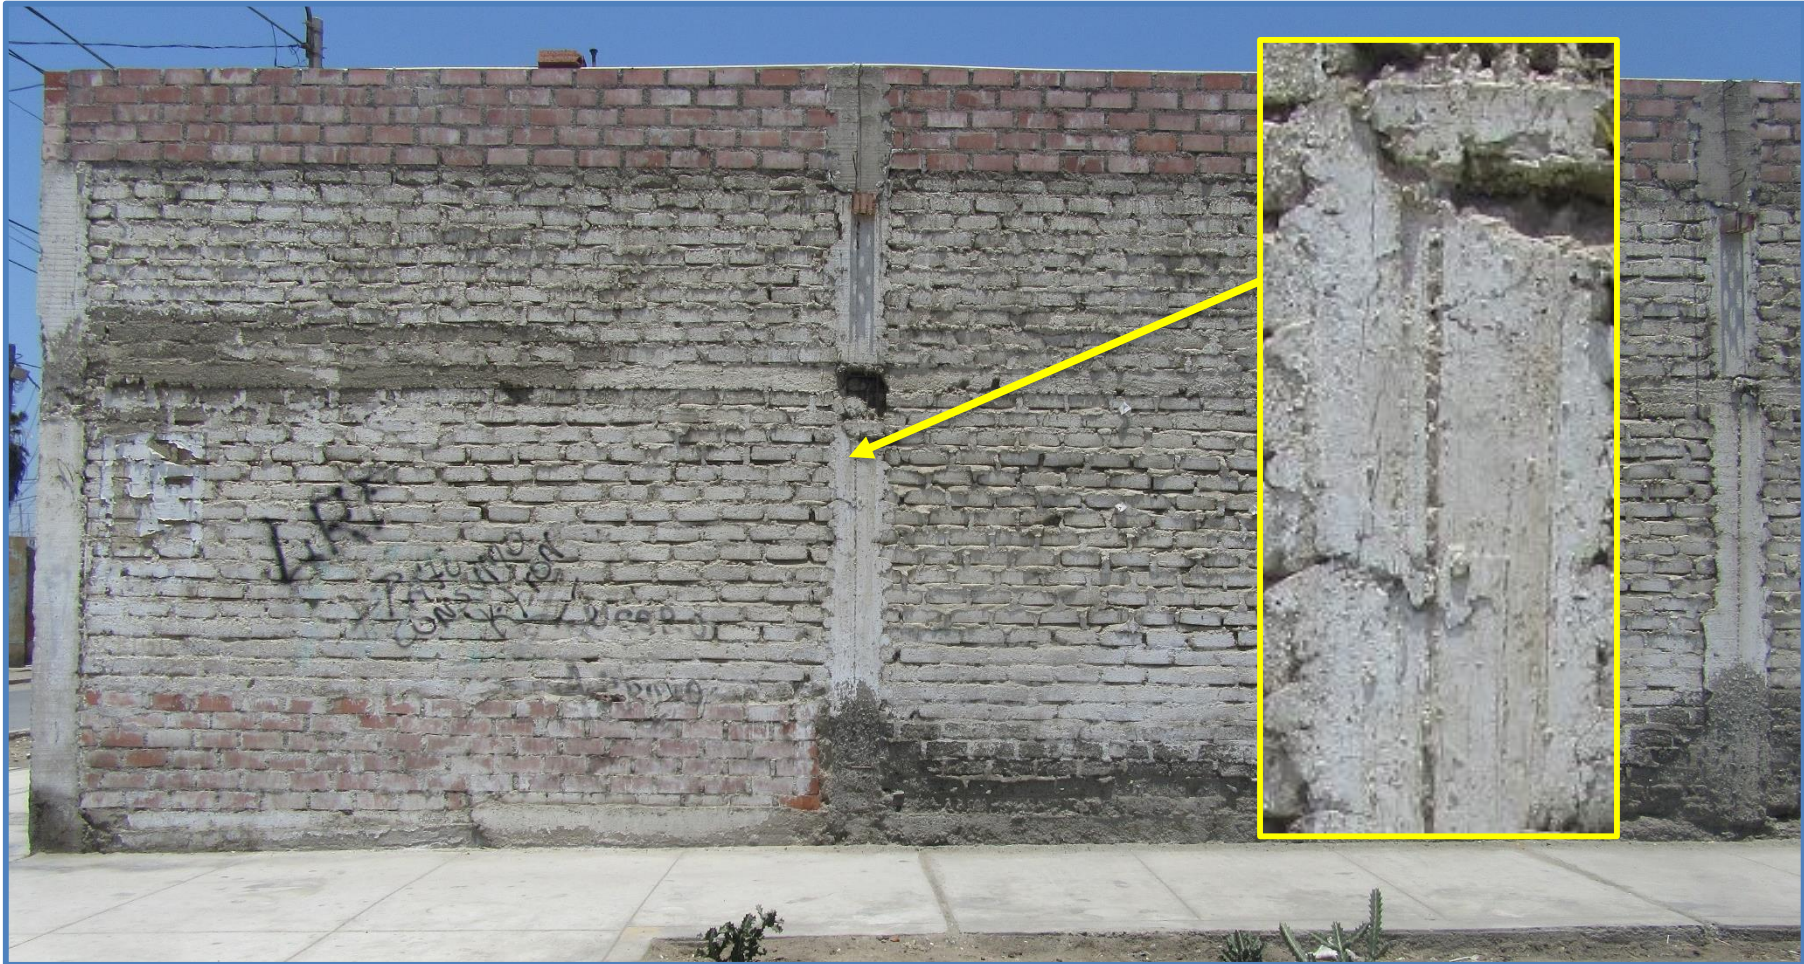
Fotografía 9: En esta imagen se observa la patología fisura, con nivel de daño bajo y está localizado en la unidad de muestra 08.

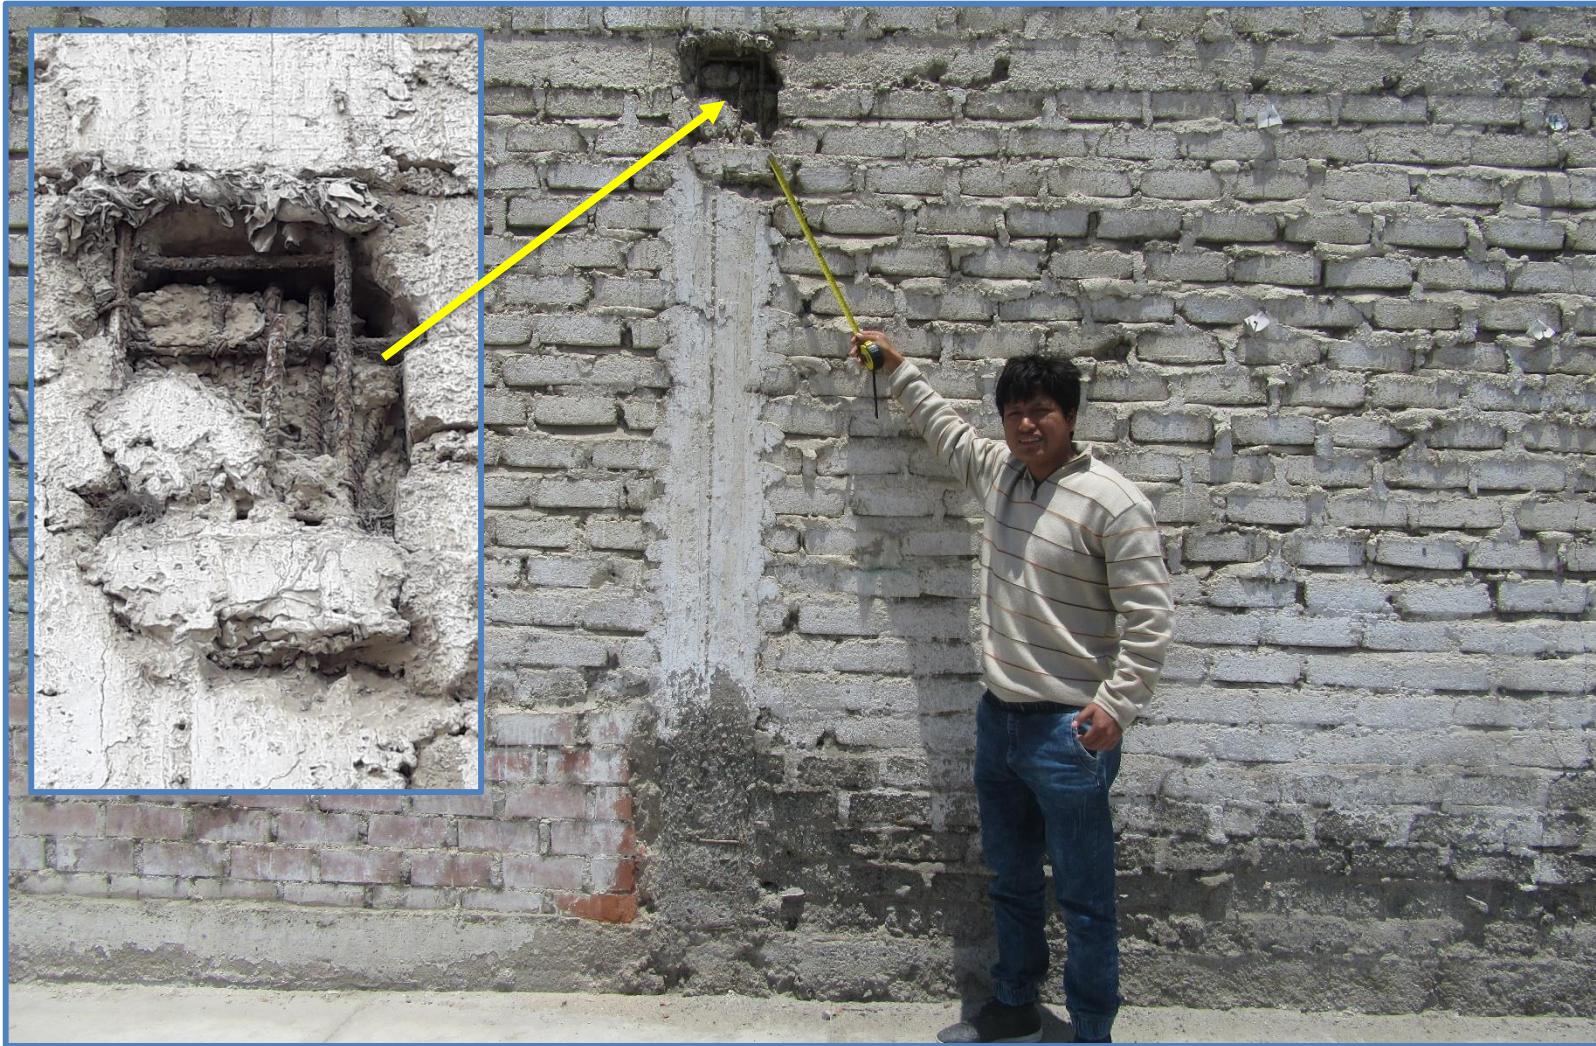
Fotografía 10: Se observa la patología corrosión, con nivel de daño medio y está localizado en la unidad de muestra 08.

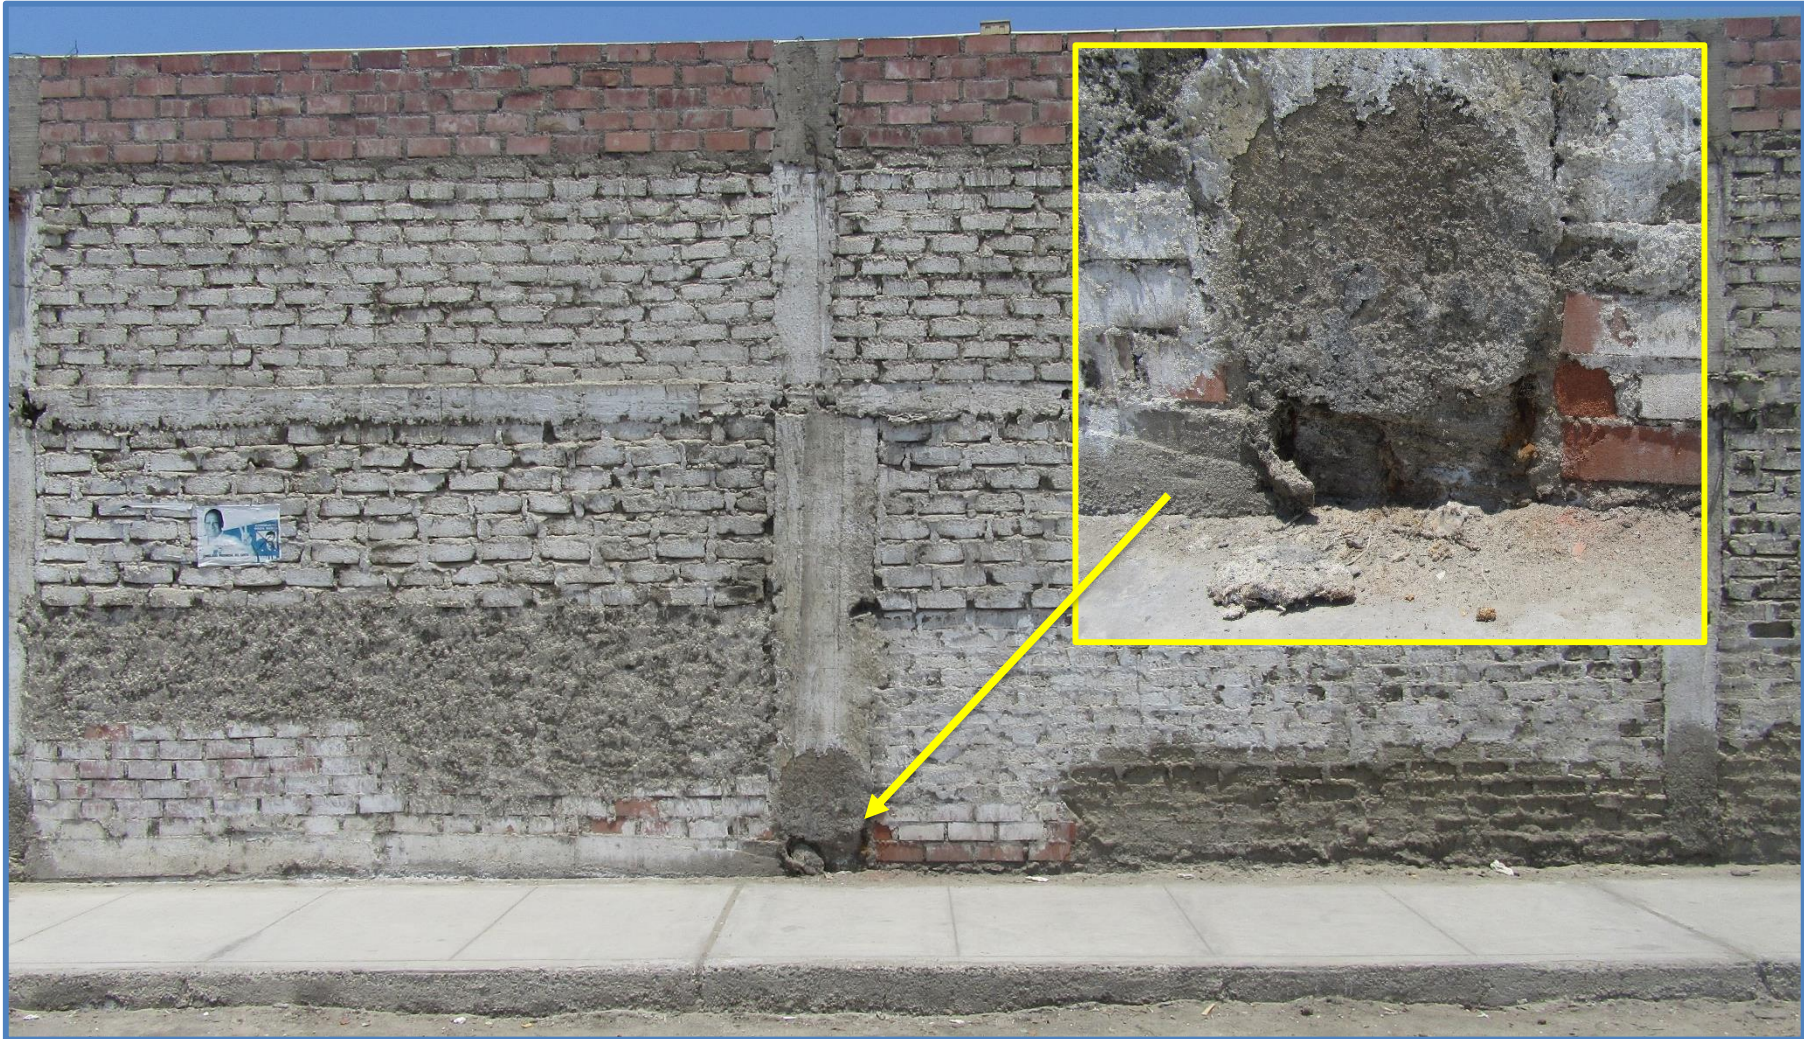
Fotografía 11: Esta imagen se observa la patología corrosión, con nivel de daño bajo y está ubicado en la unidad de muestra 05.

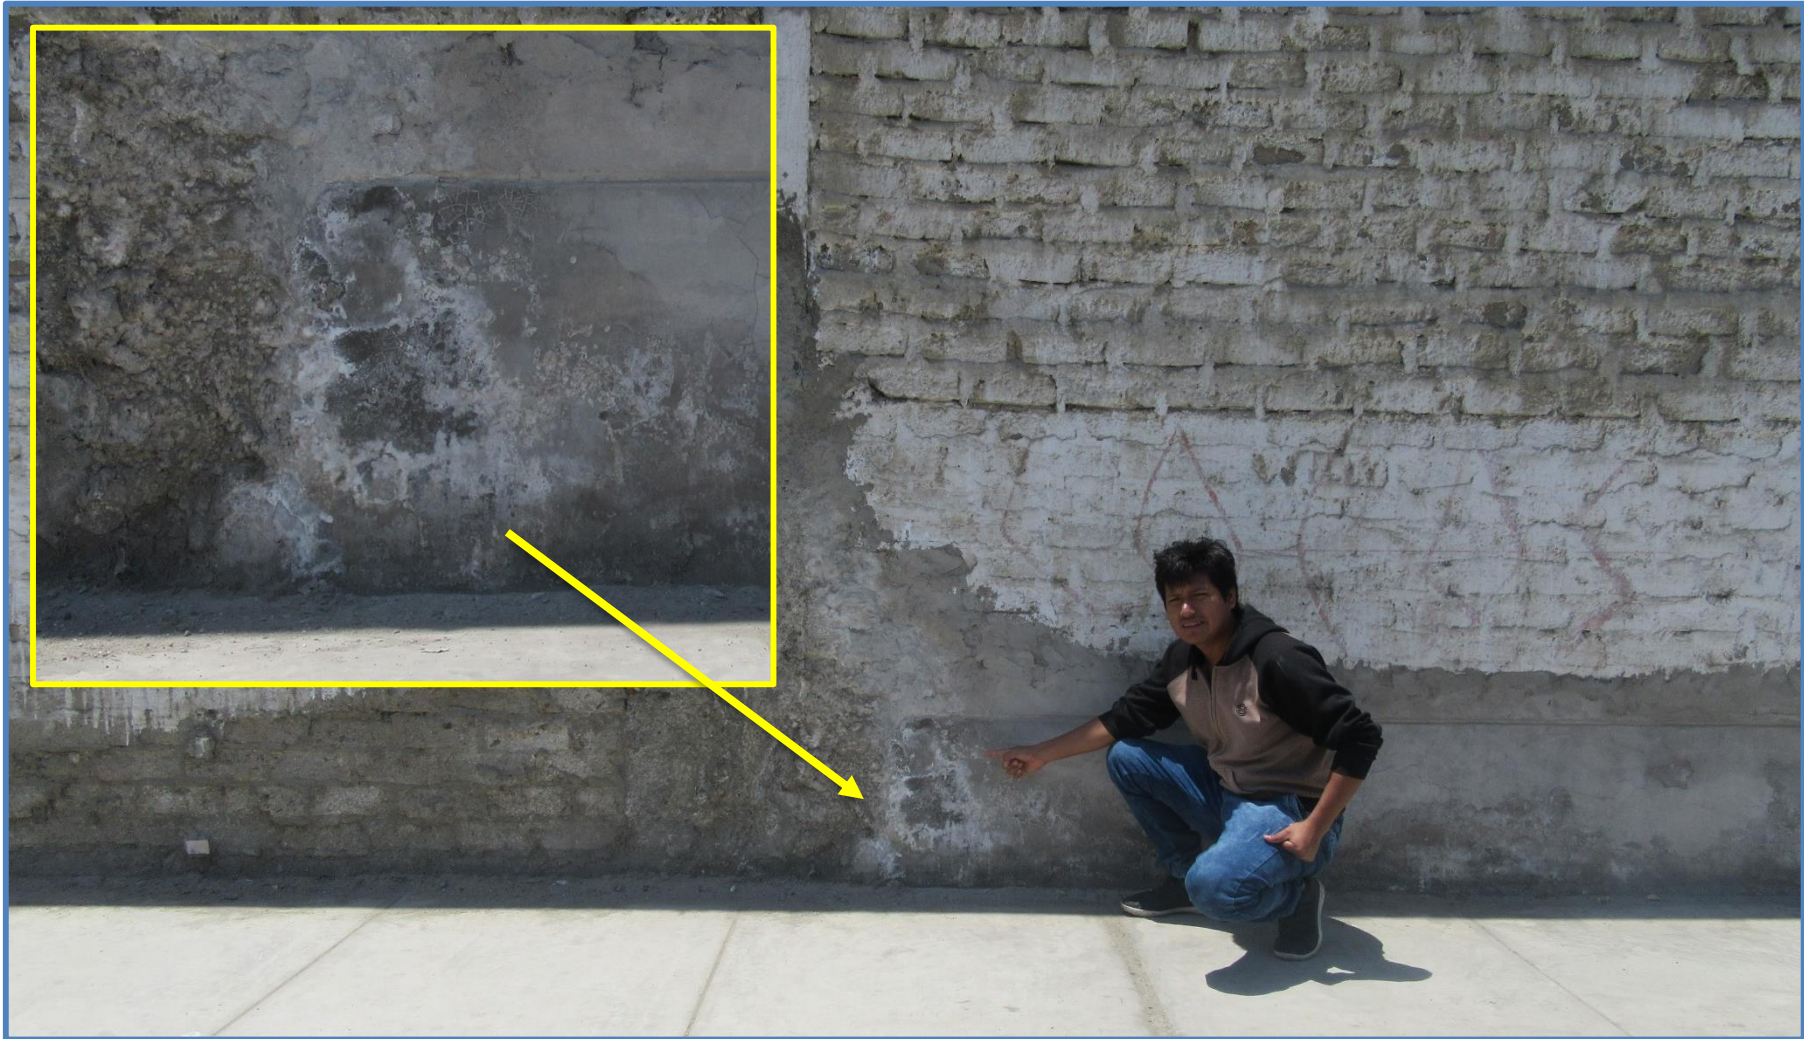
Fotografía 12: En esta imagen se observa la patología efluorescencia, con nivel de daño bajo y se ubica en la unidad de muestra 02.

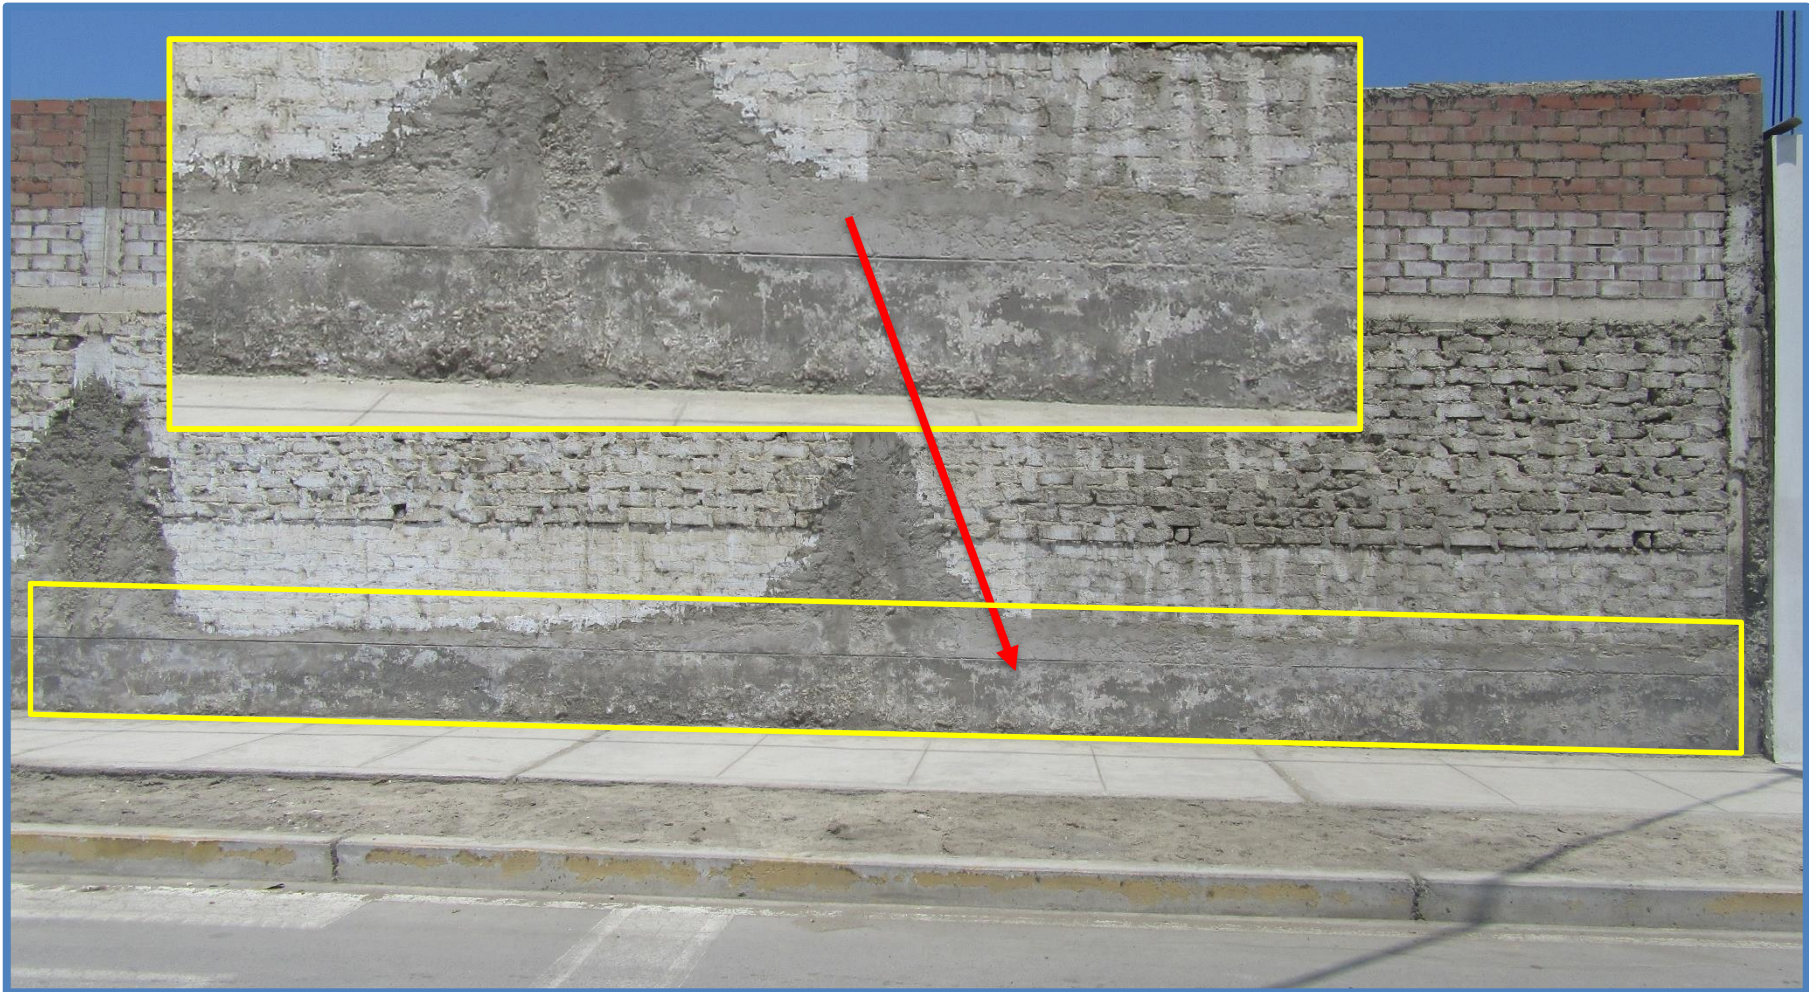
Fotografía 13: En esta imagen se observa la patología eflorescencia, con nivel de daño bajo y se ubica en la unidad de muestra 01.
