UNIVERSIDAD CATÓLICA LOS ÁNGELES
CHIMBOTE

DETERMINACIÓN Y EVALUACIÓN DE LAS PATOLOGIAS DEL
CONCRETO EN COLUMNAS, VIGAS, SOBRECIMENTOS Y
MUROS DE ALBAÑILERÍA DEL CERCO UBICADO EN LA
MANZANA U LOTE 24 DEL PUEBLO JOVEN MIRAMAR BAJO,
DISTRITO DE CHIMBOTE, PROVINCIA DEL SANTA, REGIÓN
ÁNCASH, 2020

**TESIS PARA OPTAR EL TÍTULO PROFESIONAL DE
INGENIERO CIVIL**

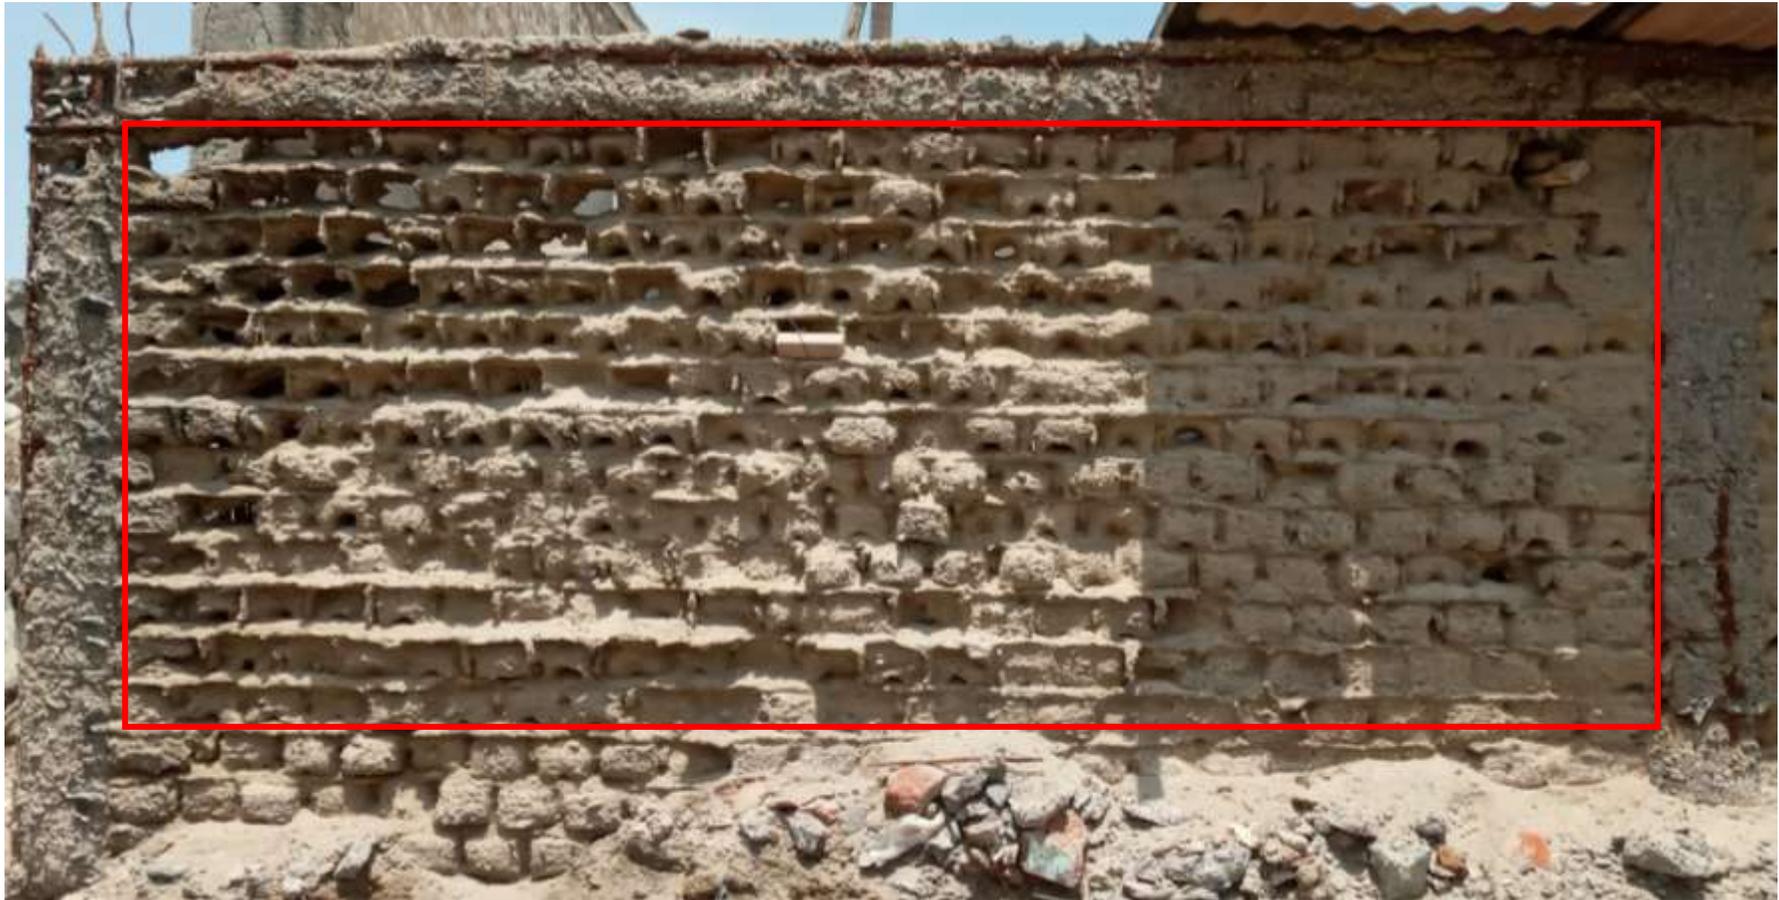
Fotografía 03: Erosión.

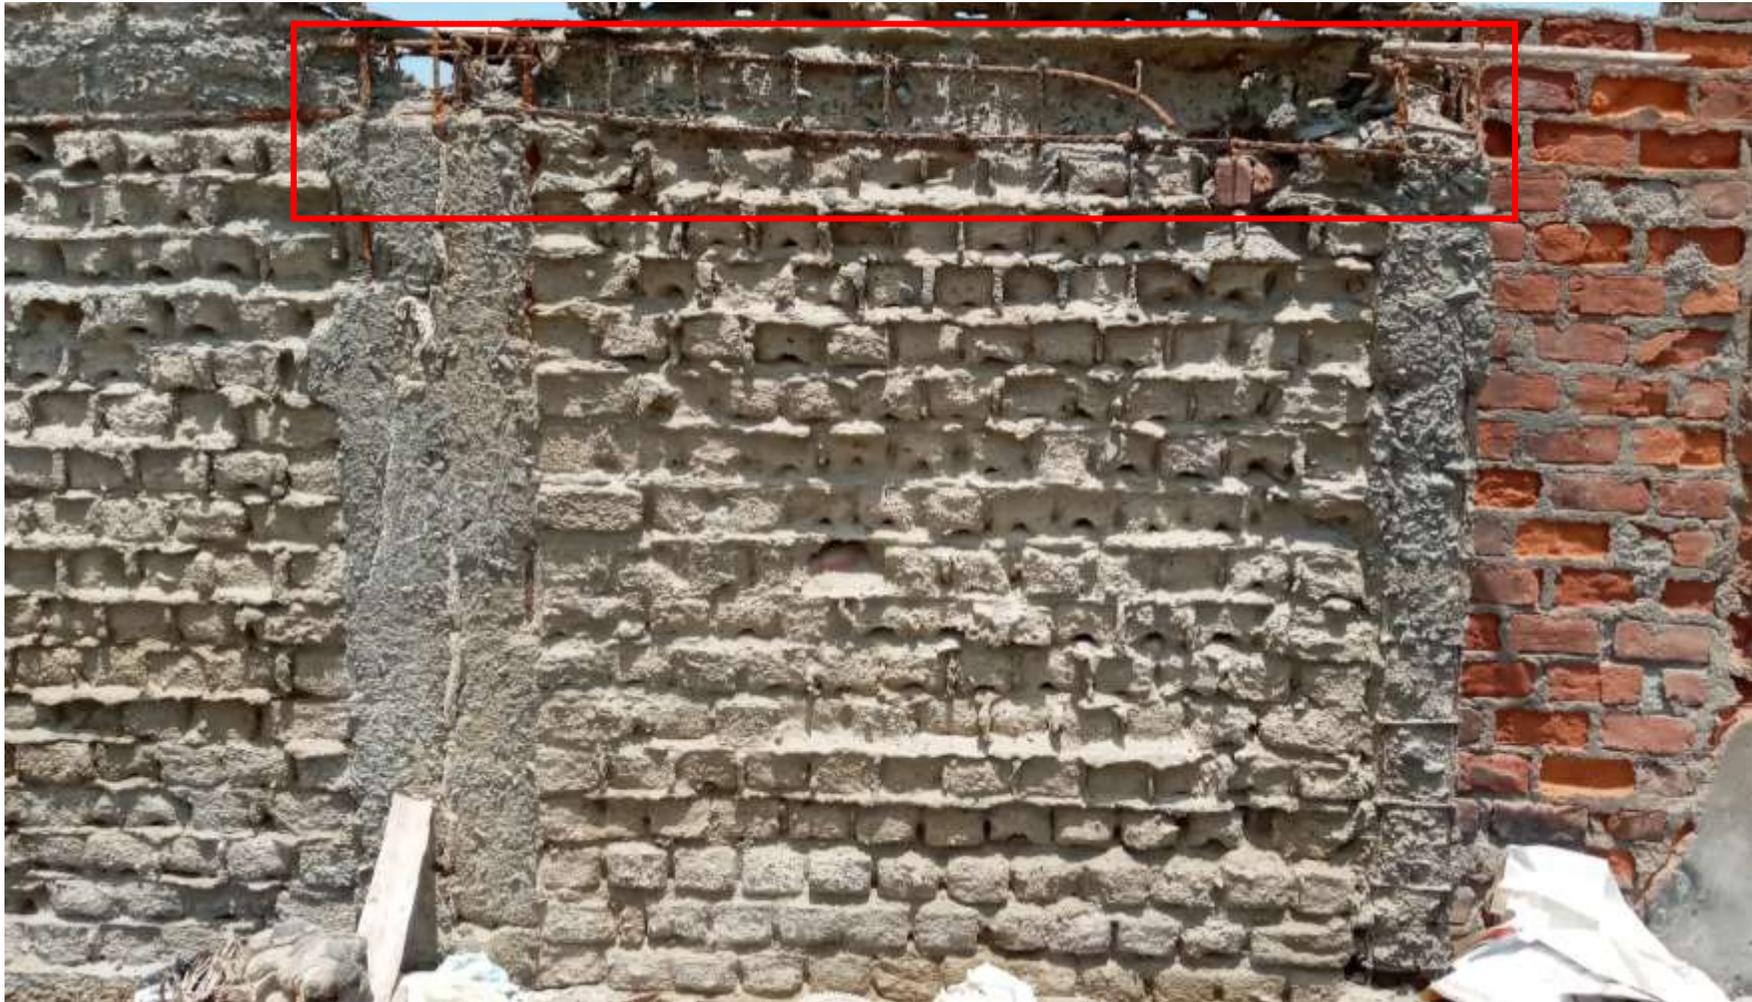
Fotografía 04: Corrosión.

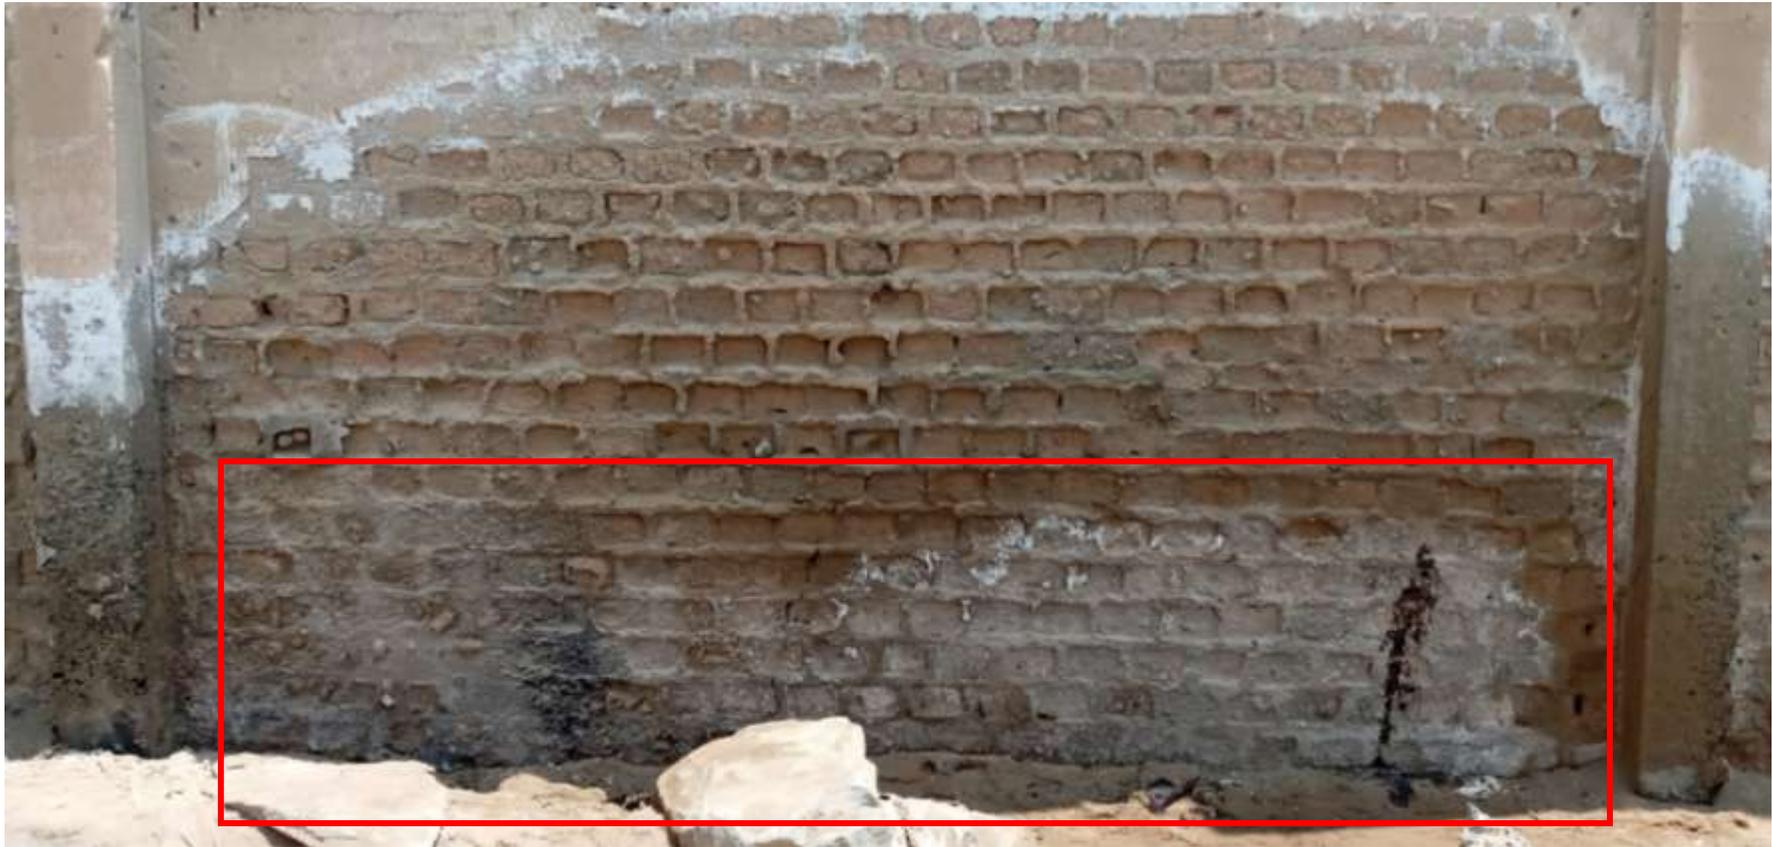
Fotografía 05: Eflorescencia.

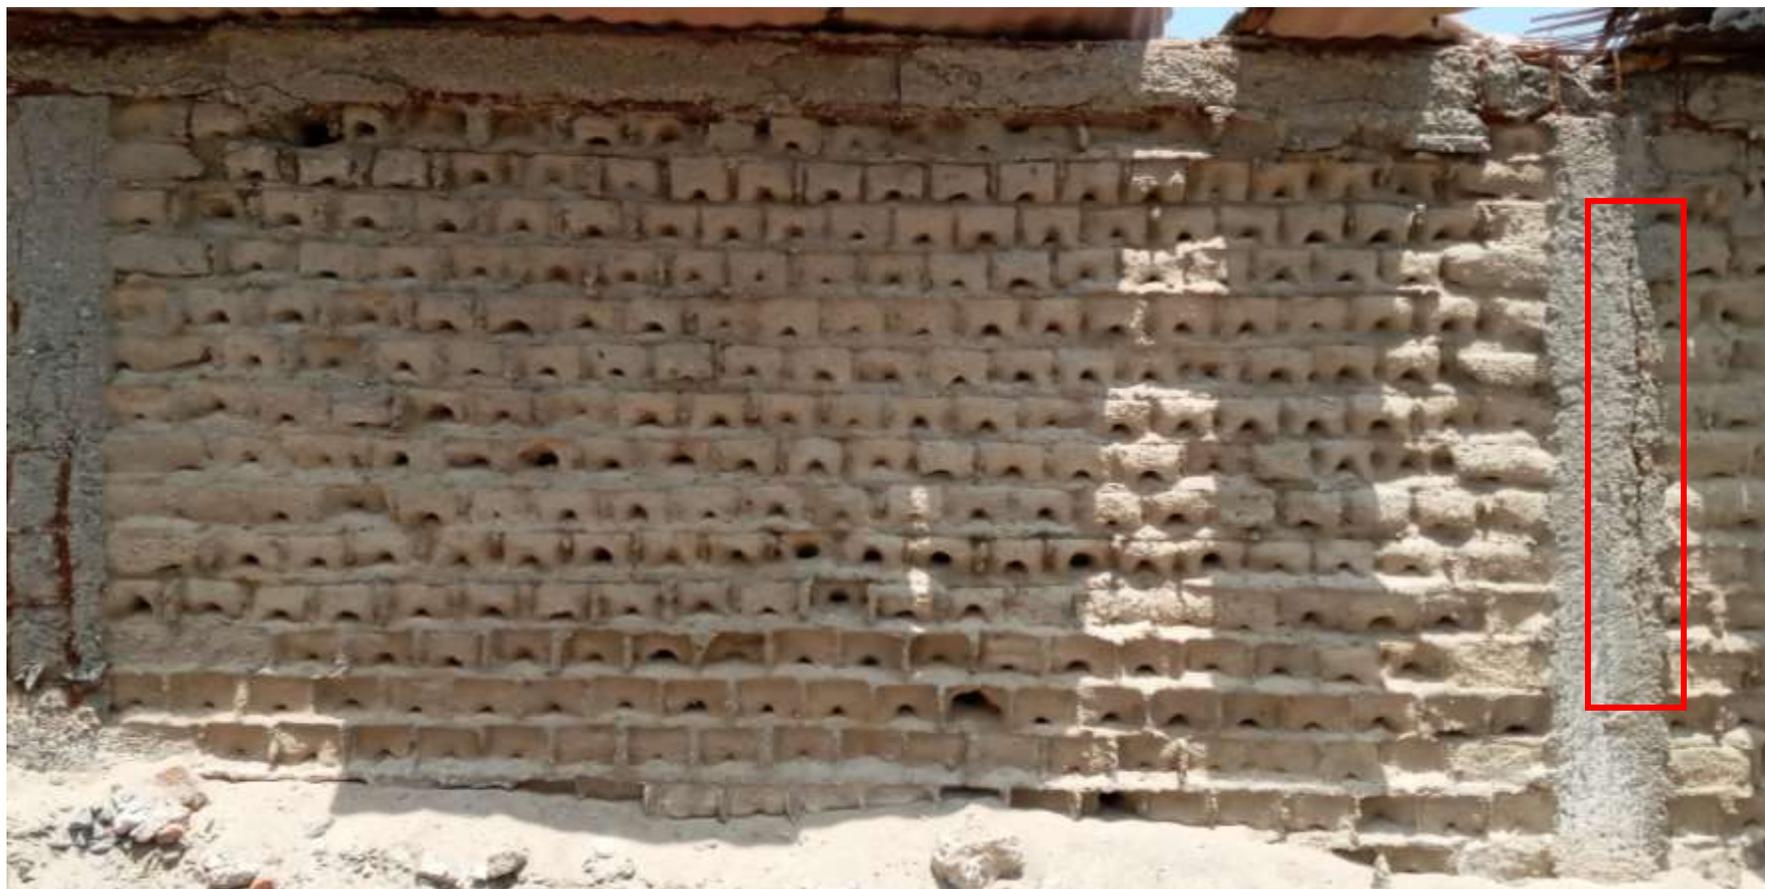
Fotografía 06: Grieta

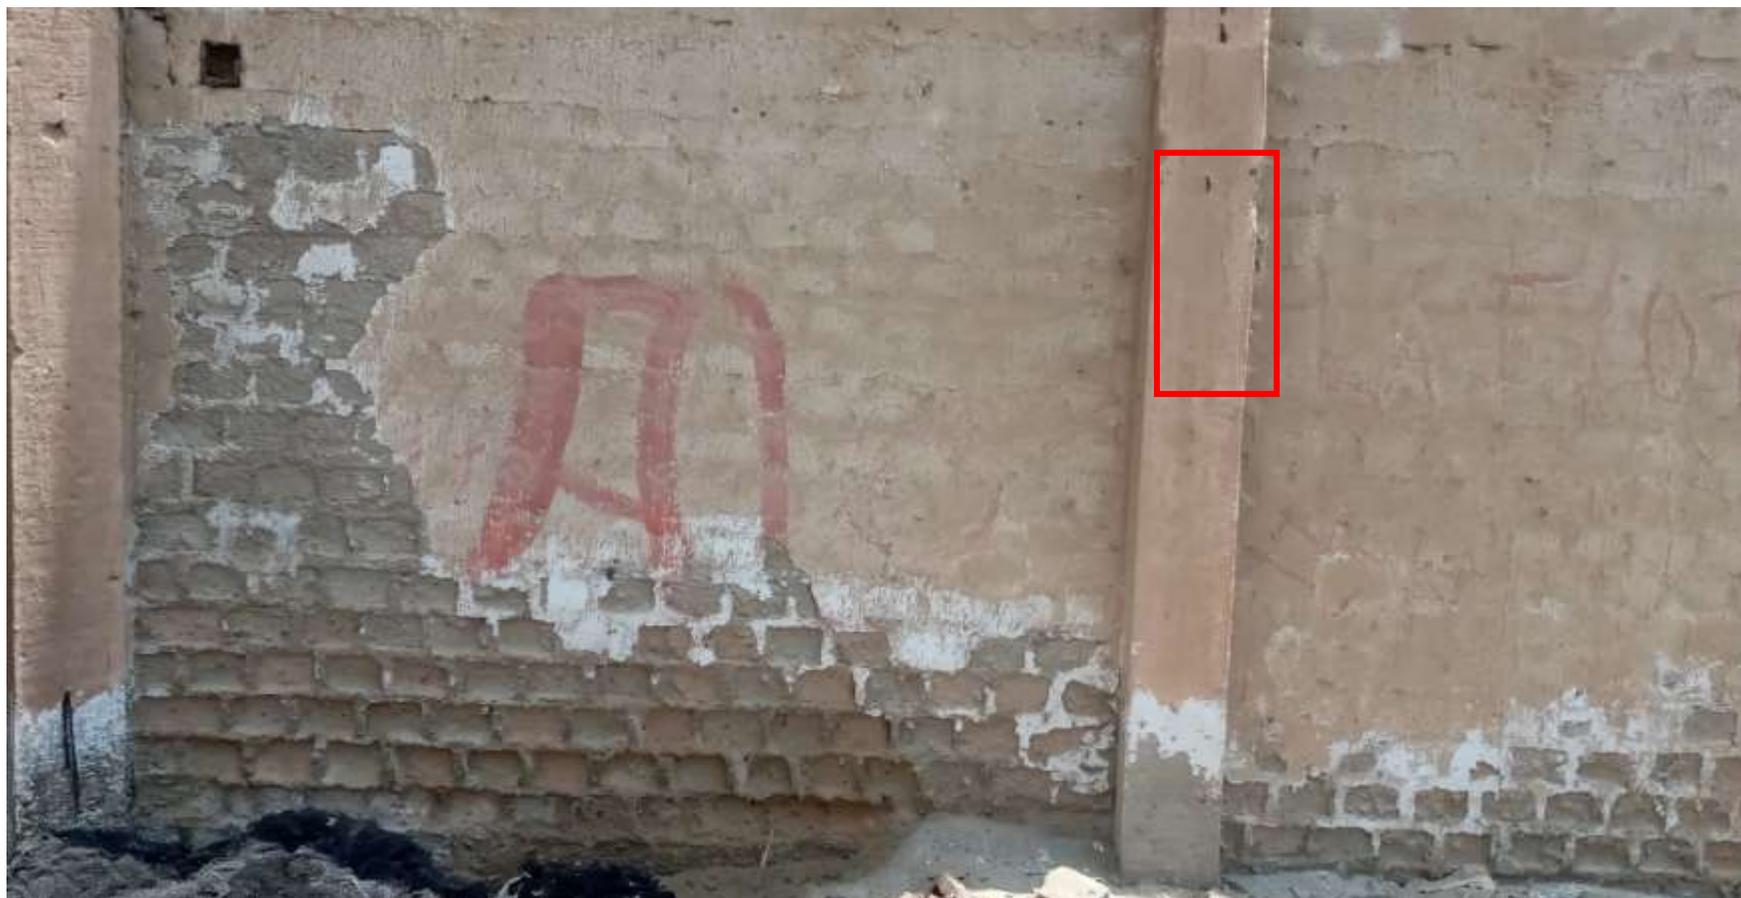
Fotografía 07: Fisura.

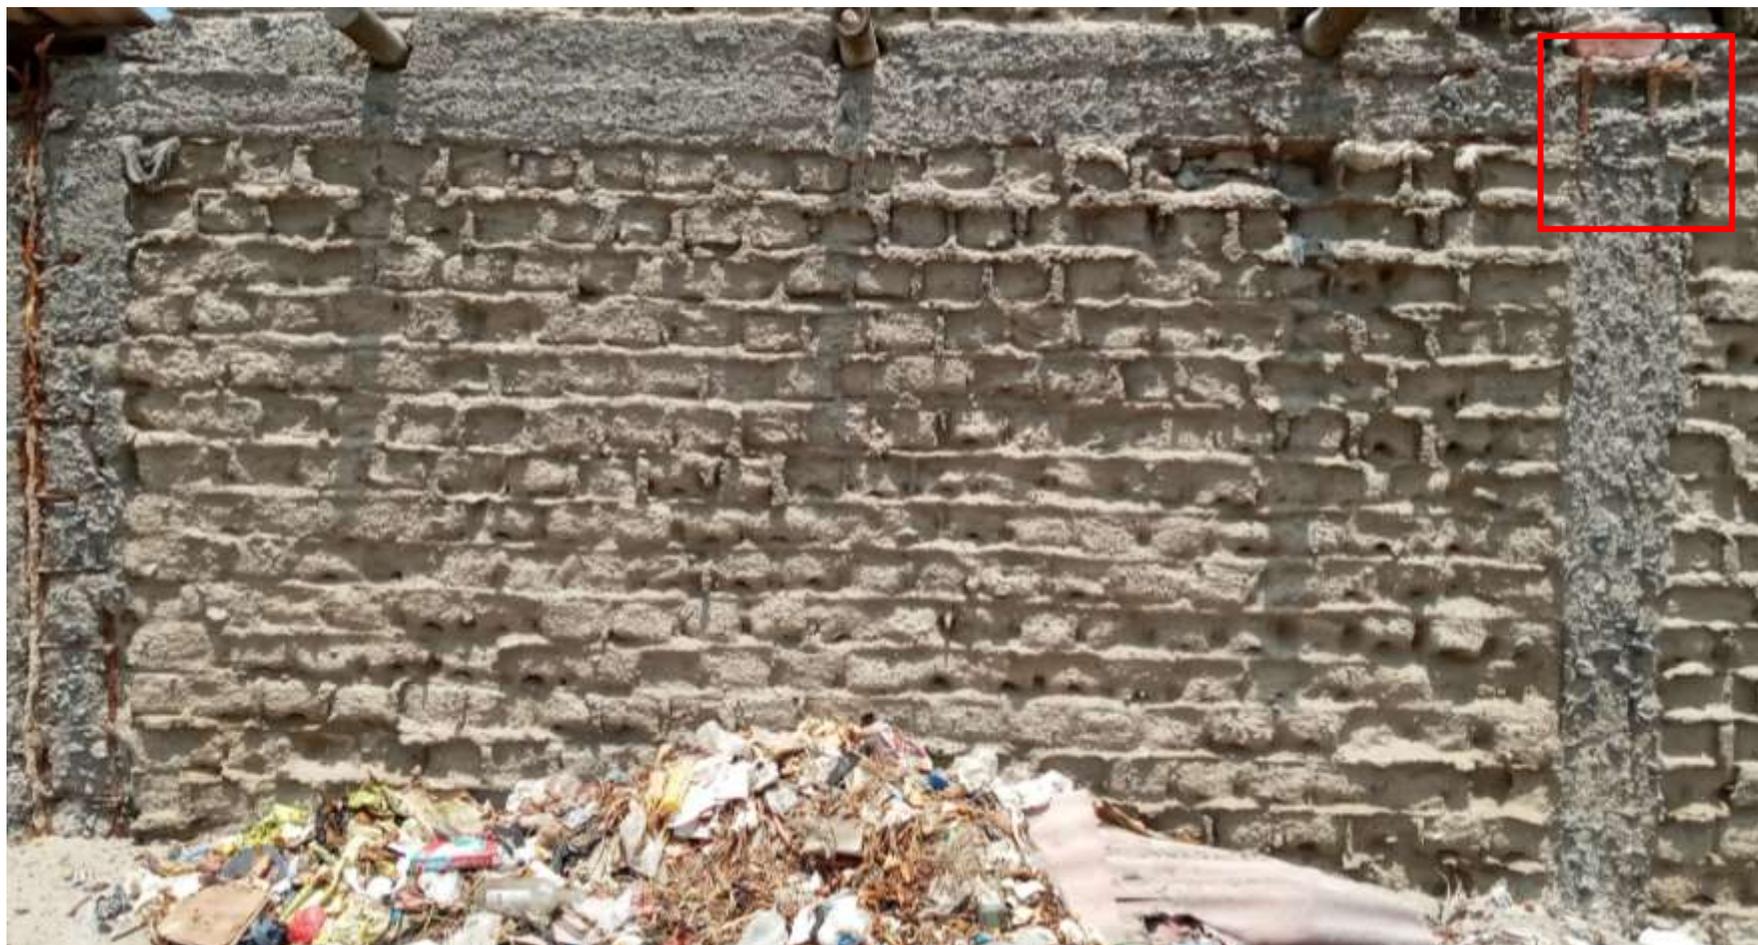
Fotografía 08: Desprendimiento.

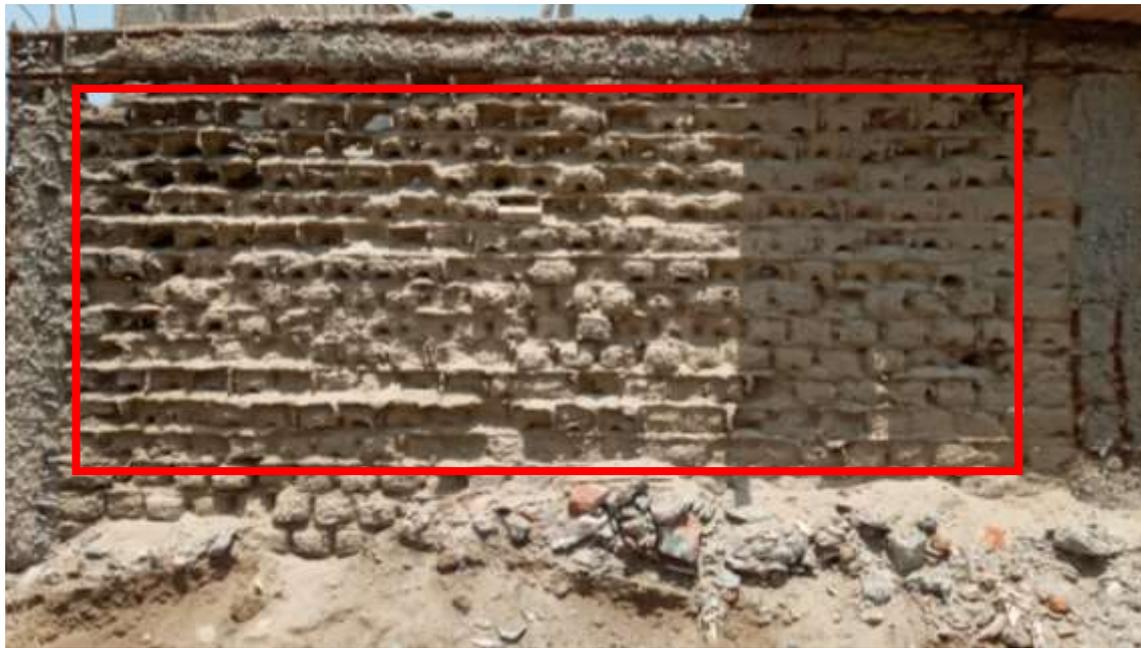
EROSIÓN

Descripción: La erosión está afectando a todos los elementos con profundidades mayores a 2 cm.

Causas: Esta patología se generó como consecuencia la excesiva humedad originado por el rocío marino y del agua del mar de la bahía de Chimbote que la incrementa de manera importante. Tanto el rocío marino y el agua de mar contienen sales compuesta por sulfatos y cloruros, que ingresan a los elementos del cerco por la capilaridad del concreto, acentuándose por la falta de mantenimiento oportuno.

Unidades muestrales afectadas: Todas

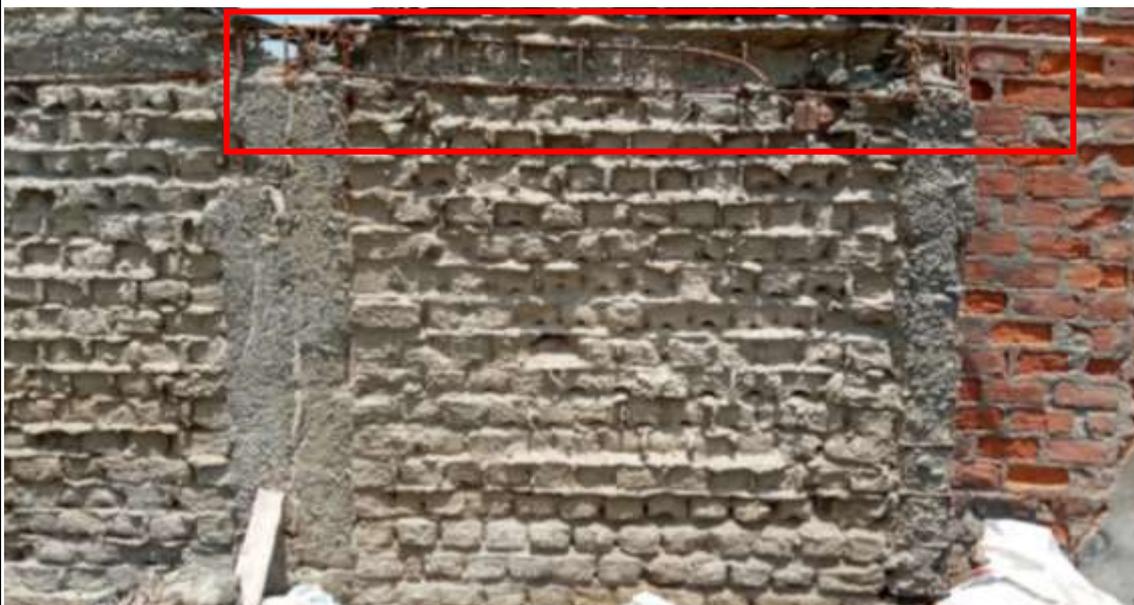
CORROSIÓN

Descripción: Esta patología está presente en todos los elementos de concreto reforzado, sin excepción y está afectando de forma importante al acero de refuerzo hasta niveles críticos.

Causas: Esta patología se genera como consecuencia la erosión que afecto el concreto de los elementos de concreto reforzado (vigas y columnas), al haber erosionado el recubrimiento del elemento el acero de refuerzo la capa pasivante de este, es afectada ante la presencia de los iones de cloro y la humedad se produce la oxidación del acero. La brisa marina contiene sales compuesta por sulfatos y cloruros, que ingresan a los elementos del cerco por la capilaridad del concreto, acentuándose por la falta de mantenimiento oportuno.

Unidades muestrales afectadas: de 5 al 11.

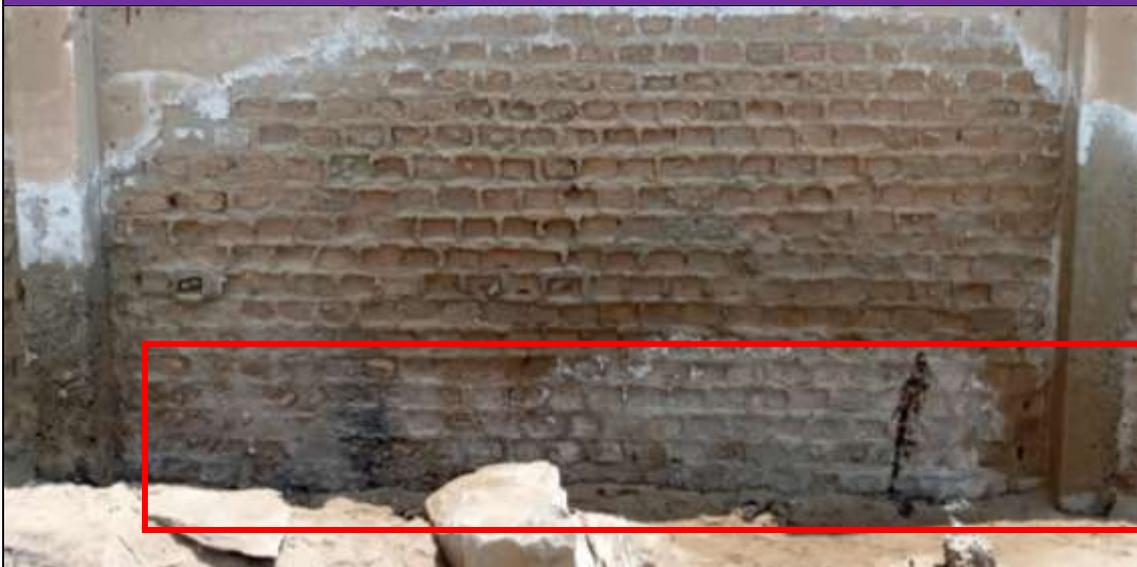
EFLORESCENCIA

Descripción: Esta patología se presenta en forma de manchas o escarchas en la superficie del muro, en las primeras 5 hiladas.

Causas: Esta patología se genera por la concentración de sales solubles presentes en el suelo, debido al alto nivel freático de la zona, el agua ascendió por capilaridad a través de los poros del concreto del sobrecimiento hasta contaminar las unidades de albañilería hasta la 5 hilera.

Unidades muestrales afectadas: 3, 9 y 10.

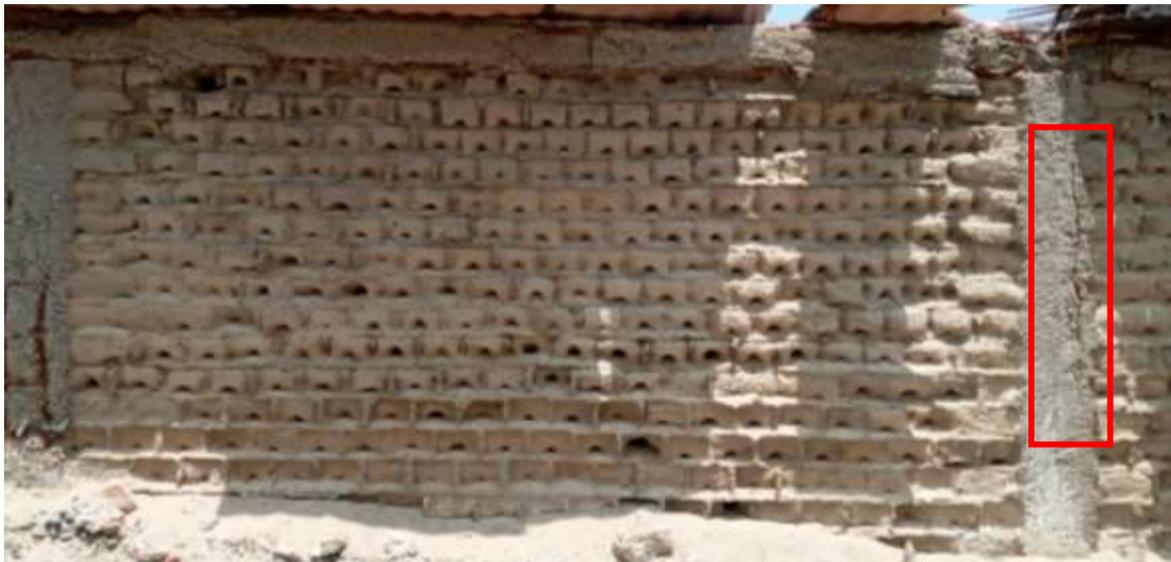
GRIETA

Descripción: Esta patología afecta a la columna, en el eje vertical del acero de refuerzo.

Causas: Esta patología se genera por la corrosión del acero de refuerzo provocada por la herrumbre, que es la capa de color rojizo que se forma en la superficie del acero a causa de la oxidación provocada por la humedad o el agua.

Unidades muestrales afectadas: 7.

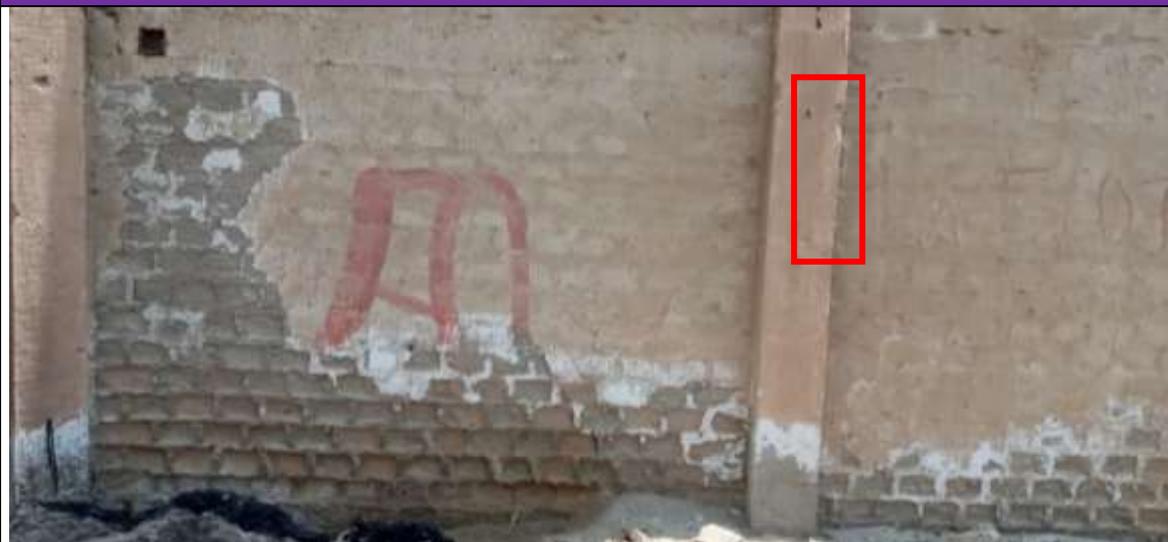
FISURA

Descripción: Esta patología afecta a la columna, en el revoque de la parte superior derecha.

Causas: Esta patología se genera por tensiones de origen térmico; las diferencias de temperaturas dentro de la estructura del concreto debido a la velocidad en que varía la temperatura entre el acero y el concreto son considerablemente diferentes.

Unidades muestrales afectadas: 1.

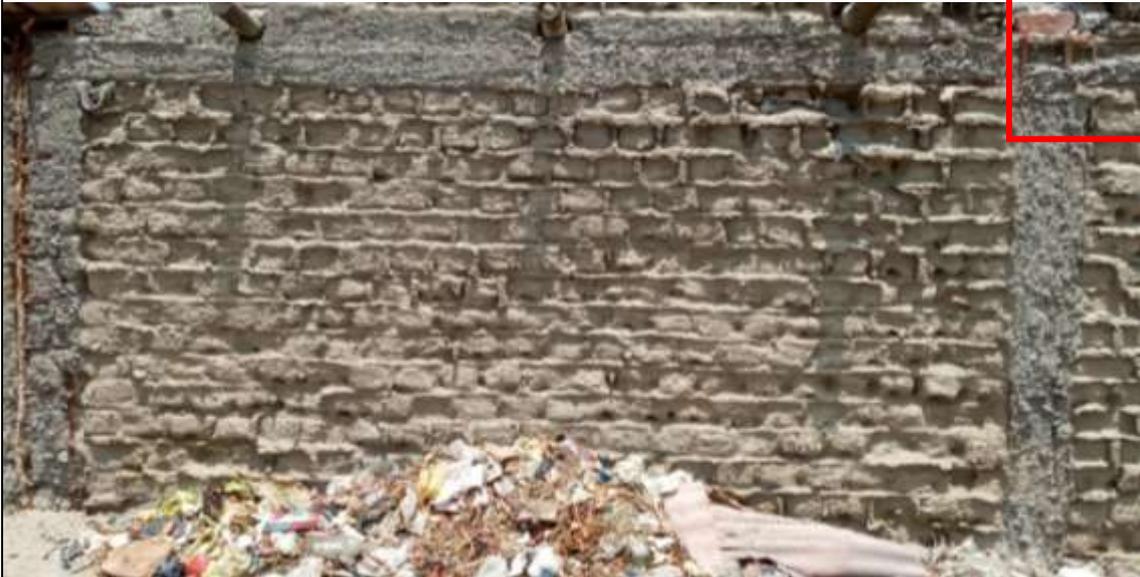
DESPRENDIMIENTO

Descripción: Esta patología afecta a la columna, en el área de conexión de viga - columna. El acabado de los elementos de concreto es en caravista.

Causas: Esta patología se genera por tensiones de origen térmico; las diferencias de temperaturas dentro de la estructura del concreto debido a la velocidad en que varía la temperatura entre el acero y el concreto son considerablemente diferentes.
