UNIVERSIDAD CATÓLICA LOS ÁNGELES  
CHIMBOTE

DETERMINACIÓN Y EVALUACIÓN DE LAS PATOLOGÍAS  
DEL CONCRETO EN LA INFRAESTRUCTURA DE LA  
IGLESIA NUESTRA SEÑORA DE FÁTIMA DEL DISTRITO  
DE MARCAVELICA, PROVINCIA DE SULLANA, REGIÓN  
PIURA, MARZO – 2017

**TESIS PARA OPTAR EL TÍTULO PROFESIONAL DE:**  
**INGENIERO CIVIL**

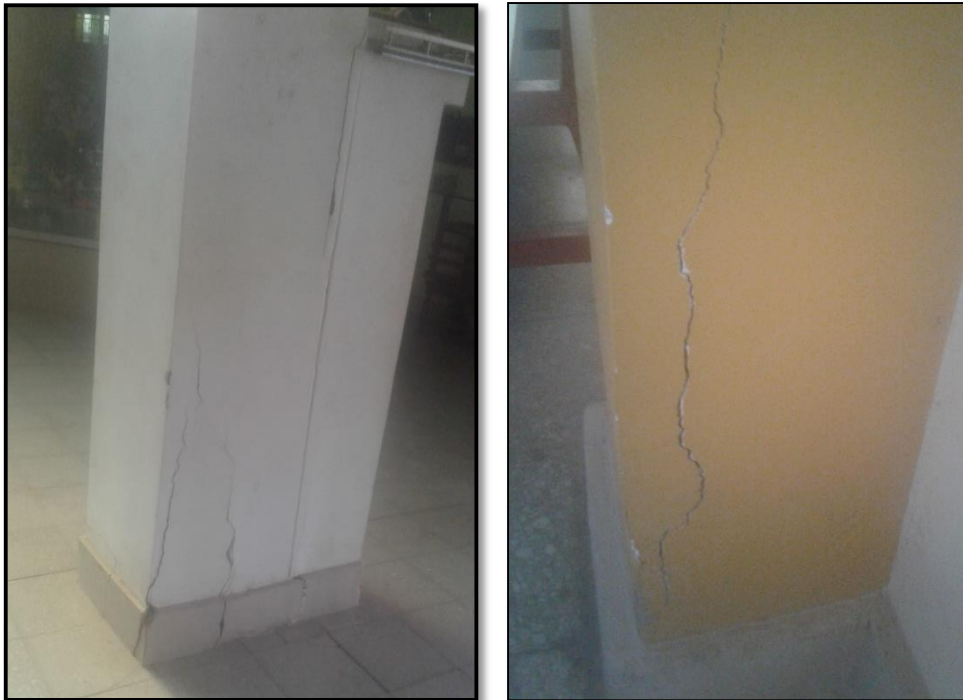
Gráfico 68: Grieta en Columnas de concreto armado.

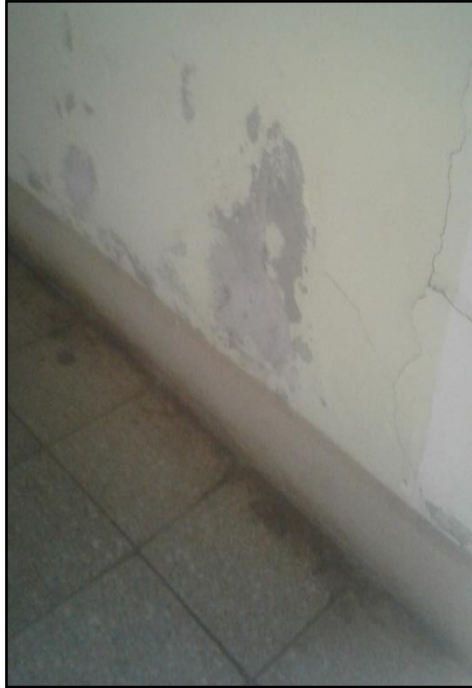
Gráfico 69: Grieta en muros.
