**DETERMINACIÓN Y EVALUACIÓN DE
PATOLOGÍAS EN EL PAVIMENTO RÍGIDO DE LA
6TA CUADRA DEL JR. GRAU, DEL DISTRITO DE
AYACUCHO, PROVINCIA DE HUAMANGA,
REGIÓN DE AYACUCHO, 2020.**

**TESIS PARA OPTAR EL TÍTULO PROFESIONAL DE
INGENIERO CIVIL**

ZAPATA PALOMINO, FELICIANO

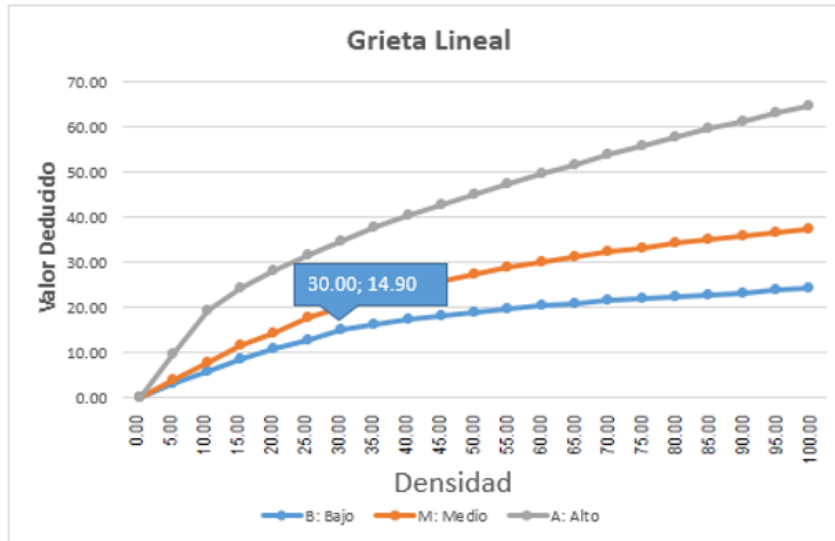
Figura 5.2: Grieta lineal - tramo 1.
Fuente:(Elaboración propia).

ID	TIPO DE DAÑO
28	GRIETAS LINEALES
M	SEVERIDAD BAJA
DENSIDAD: 30	
VALOR DEDUCIDO (VD): 14.19

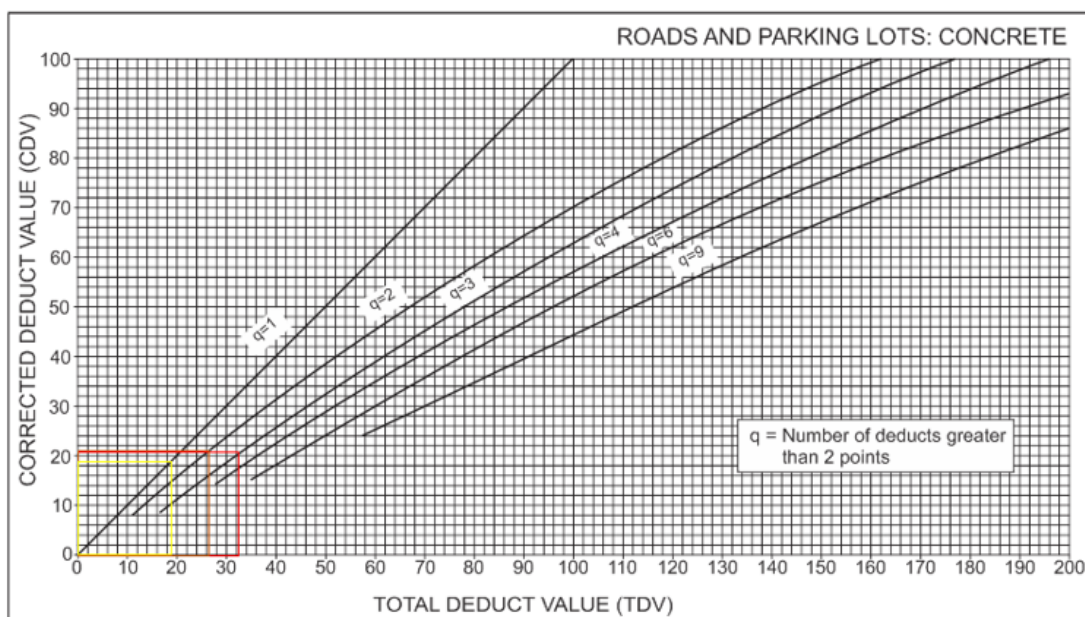
Figura 5.4: Patología del pavimento rígido – tramo 1.

CÁLCULO DEL NÚMERO MÁXIMO ADMISIBLE DE LA FALLA PERMITIDA (m)											
$m=1+(9/98)*(100-VAR)$						VAR: El valor mayor deducido por la unidad de muestra					
VAR = 14.9 $M=1+(9/98)*(100-14.9)= 8.82$						m: número máximo admisible del valor deducido incluyendo fracciones (debe ser ≤ 10)					
CÁLCULO DEL VALOR DEDUCIDO CORREGIDO (VCD)											
N°	VALORES DEDUCIDOS (VAR)								VDT	q	CDV
1	14.9	9.7	8						32.60	3	20.70
2	14.9	9.7	2						26.60	2	20.80
3	14.9	2	2						18.90	1	18.90
4											
5									VDC:		20.80

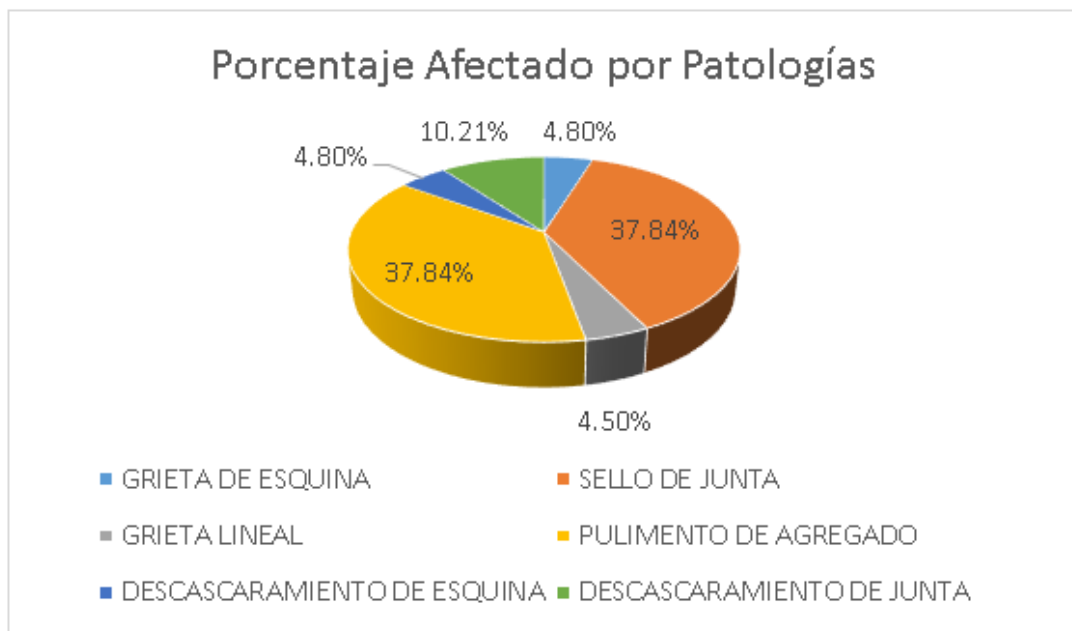
Figura 5.14: Porcentajes afectado por patologías.
Fuente:(Elaboración Propia).

TRAMO	Valor Deducido Corregido	PCI
tramo1	20.8	79.2
tramo2	52.1	47.9
tramo3	41	59
tramo4	59.3	40.7
promedio		56.7

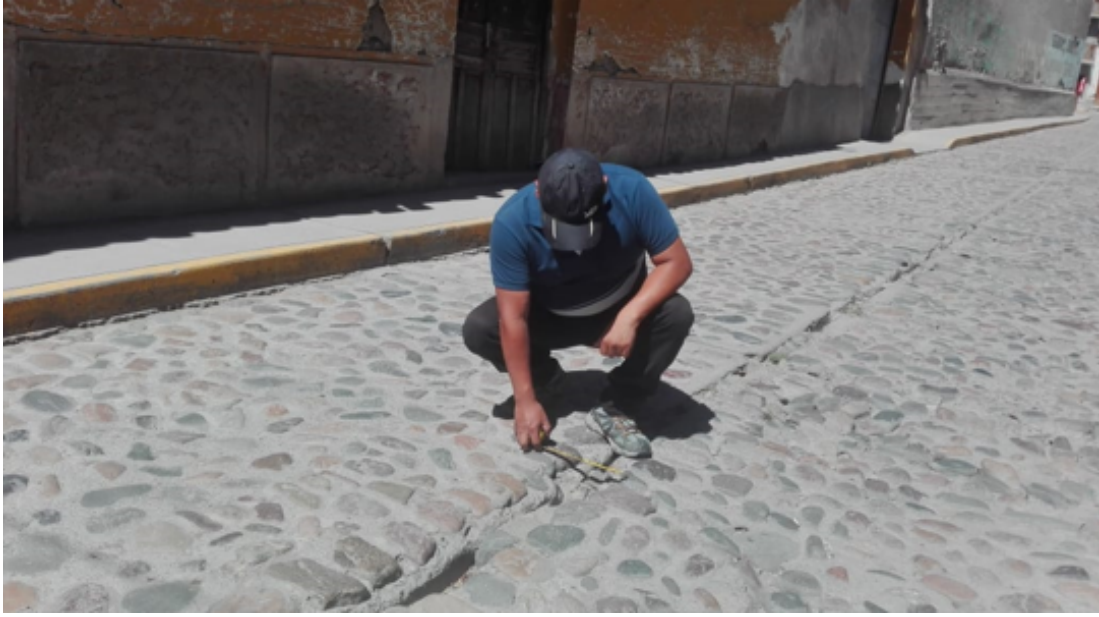
Fotografía 1: *Fotografía de la patología hallada.*
