**DETERMINACIÓN Y EVALUACIÓN DE LAS  
PATOLOGÍAS DEL PAVIMENTO FLEXIBLE DE LA  
CARRETERA EMP. PE-3S (AYACUCHO)-SOCOS  
KM. 0+500 AL KM. 1+600 DE LA PROVINCIA DE  
HUAMANGA Y DEPARTAMENTO DE AYACUCHO-  
2018.**

**TESIS PARA OPTAR EL TÍTULO PROFESIONAL DE  
INGENIERO CIVIL**

**PILLACA ROJAS, EDITH  
ORCID: 0000-0003-0696-1518**

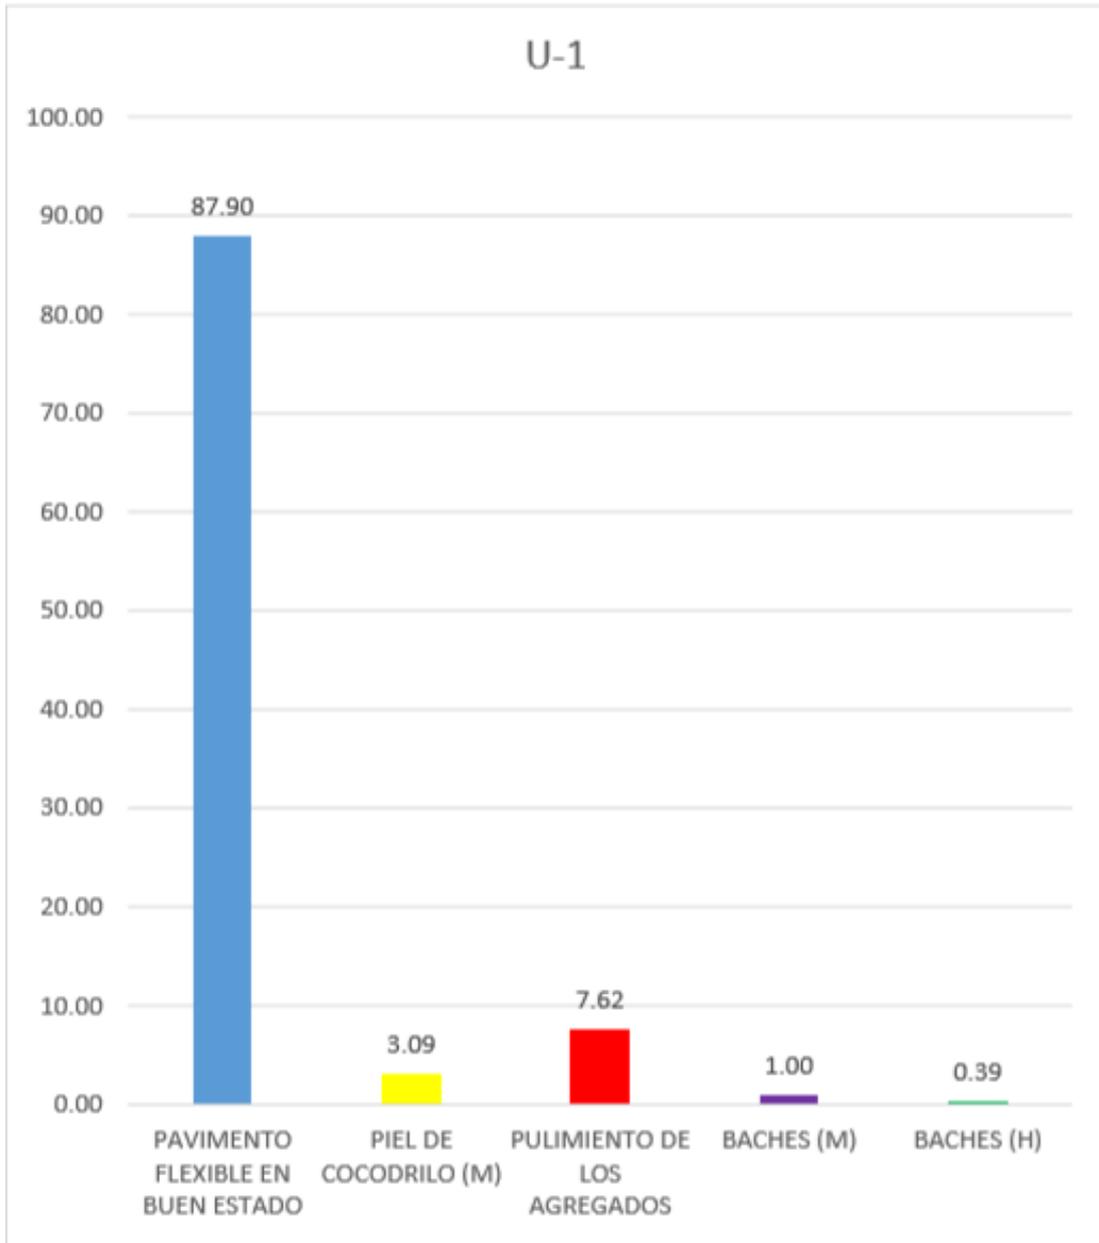
Figura 5.5: La incidencia de las patologías en U-1.

Se conoce que la condición actual del pavimento de la U-1 es MALO.

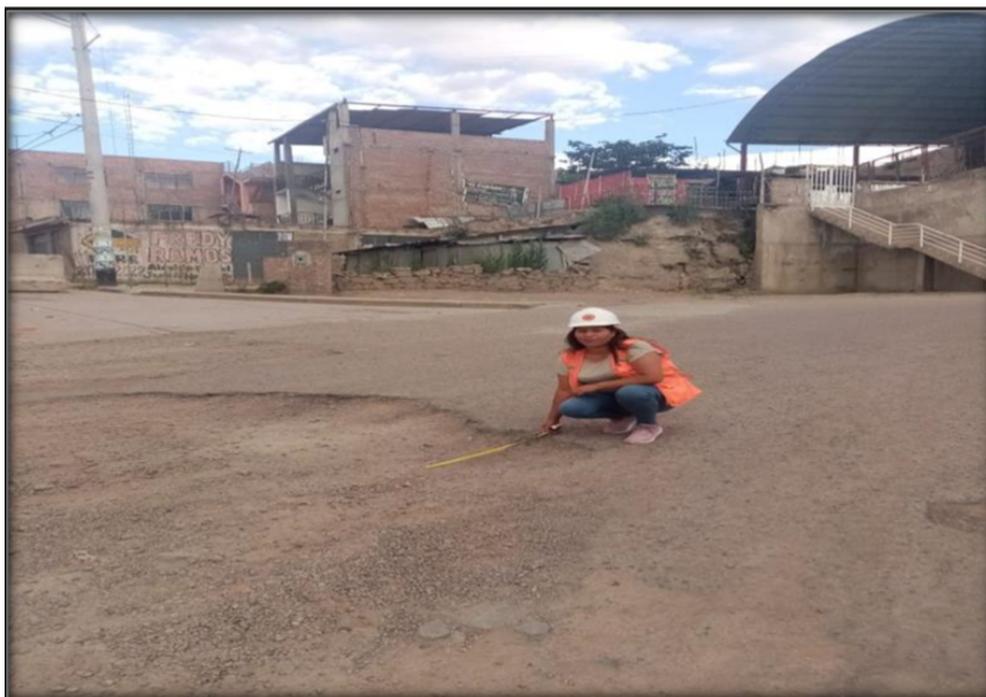
**Fotografía 1:** Falla tipo baches encontrado en el Km 00+514 de la carretera Emp. Pe-3s (Ayacucho)-Socos.

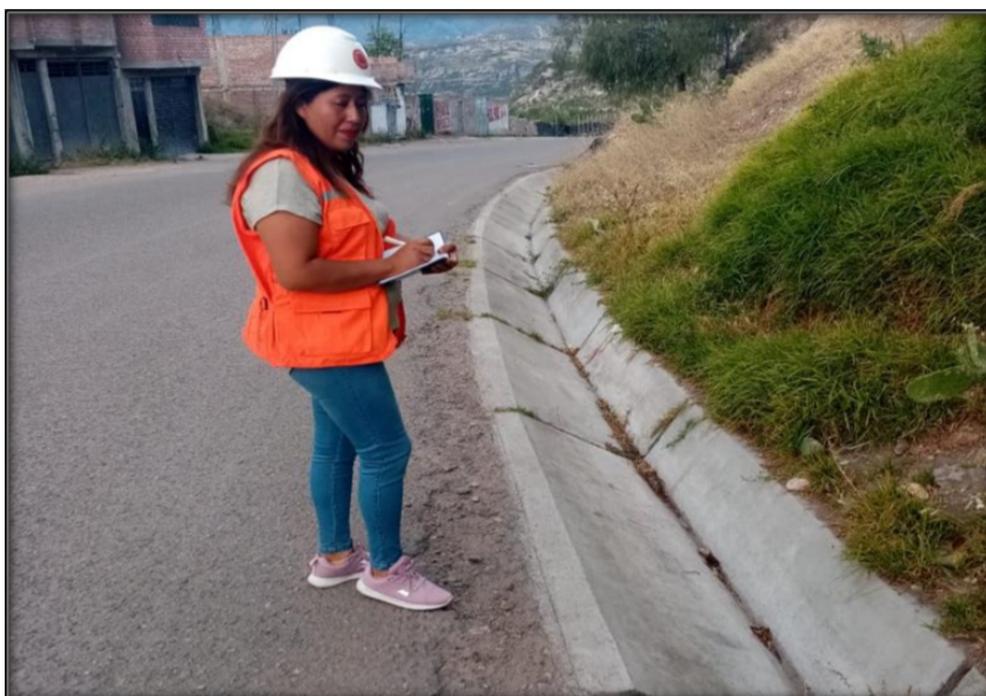
**Fotografía 2:** Falla tipo grieta borde encontrado en el Km 000+574 en de la carretera Emp. Pe-3s (Ayacucho)-Socos.

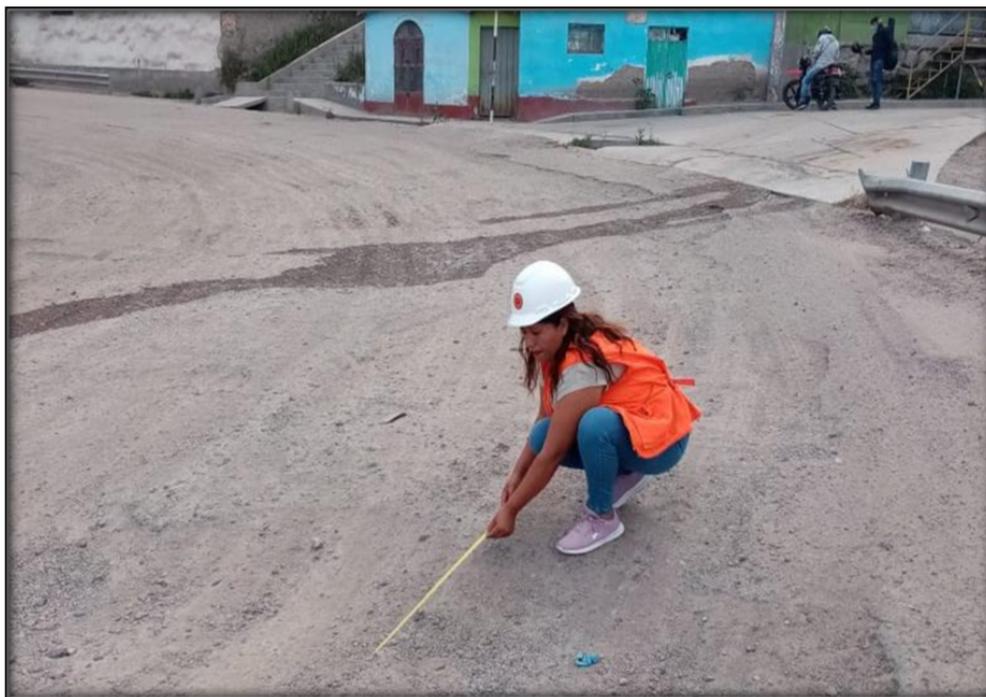
**Fotografía 3:** Falla tipo desprendimiento de los agregados encontrado en el Km 00+610 de la carretera Emp. Pe-3s (Ayacucho)-Socos.

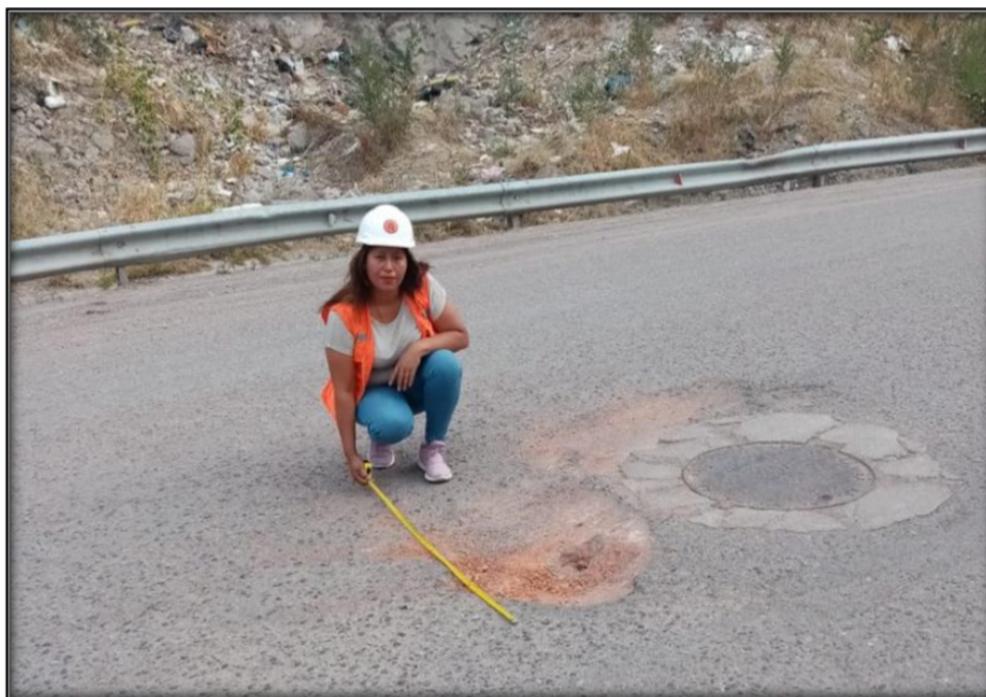
**Fotografía 4:** Falla tipo baches encontrado en el Km 000+657 de la carretera Emp. Pe-3s (Ayacucho)-Socos.

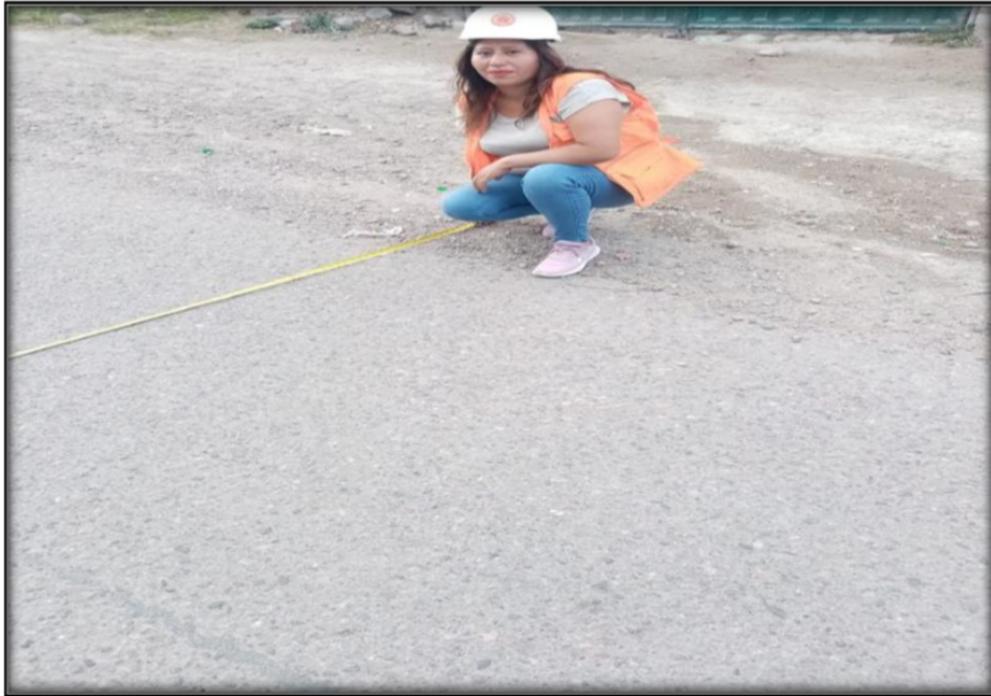
**Fotografía 5:** Falla tipo pulimiento de los agregados encontrado en el Km 000+890 de la carretera Emp. Pe-3s (Ayacucho)-Socos.

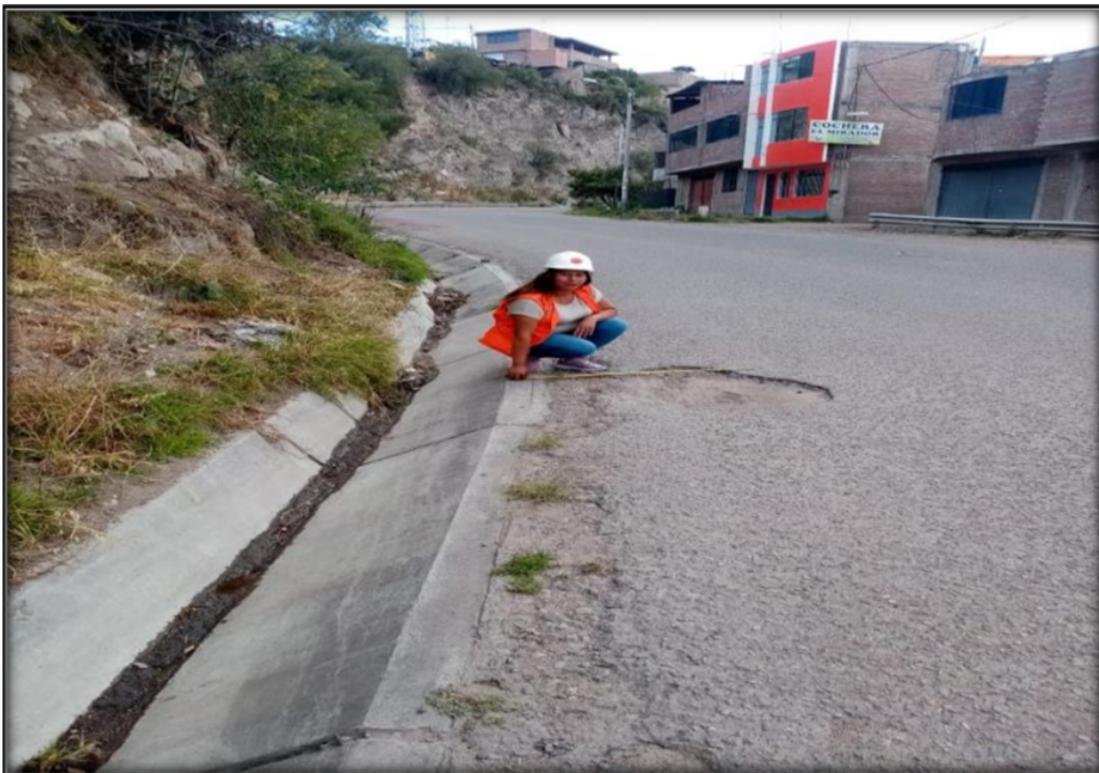
**Fotografía 6:** Falla tipo baches encontrado en el Km 001+350 la carretera Emp. Pe-3s (Ayacucho)-Socos.
