**DETERMINACIÓN Y EVALUACIÓN DE PATOLOGÍAS  
EN EL PAVIMENTO RÍGIDO DE LA 6TA CUADRA  
DEL JR. GRAU, DEL DISTRITO DE AYACUCHO,  
PROVINCIA DE HUAMANGA, REGIÓN AYACUCHO,  
2019**

**TRABAJO DE INVESTIGACIÓN PARA OPTAR EL GRADO  
ACADÉMICO DE BACHILLER EN INGENIERIA CIVIL**

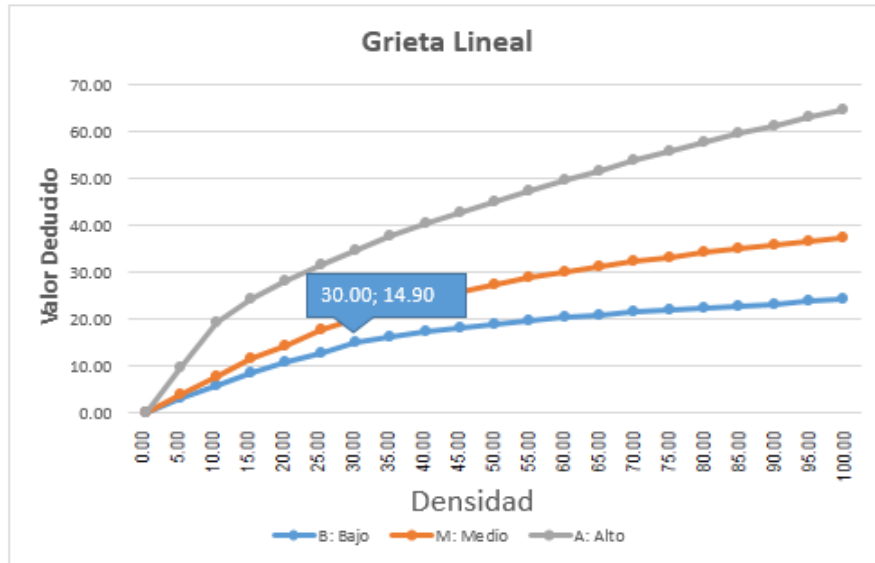
Imagen 18: Grieta Lineal - Tramo 1  
Fuente: Elaboración propia 2018

ID	TIPO DE DAÑO
28	GRIETAS LINEALES
M	SEVERIDAD BAJA
DENSIDAD: 30	
VALOR DEDUCIDO (VD): 14.19

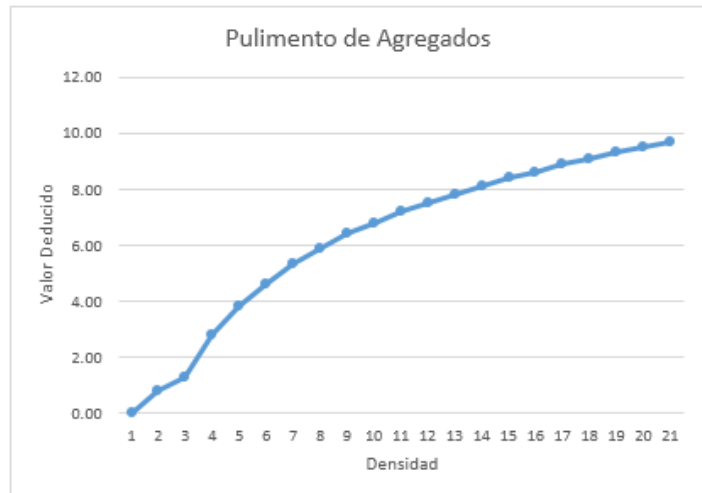
ID	TIPO DE DAÑO	
31	PULIMENTO DE AGREGADOS	
M	SIN SEVERIDAD	
DENSIDAD :		100
VALOR DEDUCIDO :		9.70

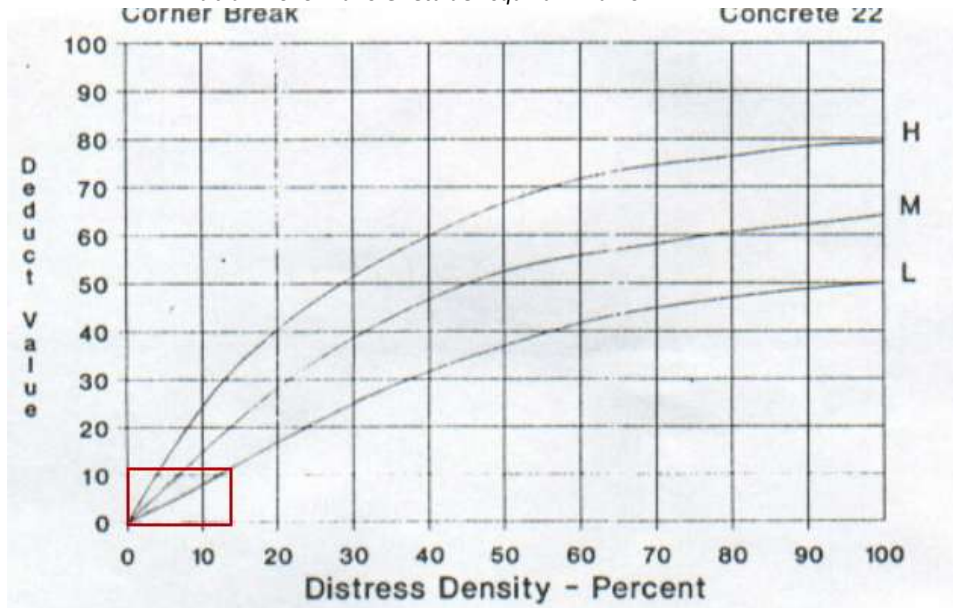
Tabla N° 010: Daño Grieta de Esquina – Tramo 2

ID	TIPO DE DAÑO	
22	GRIETA DE ESQUINA	
L	SEVERIDAD BAJA	
DENSIDAD :		14.29
VALOR DEDUCIDO :		11.20

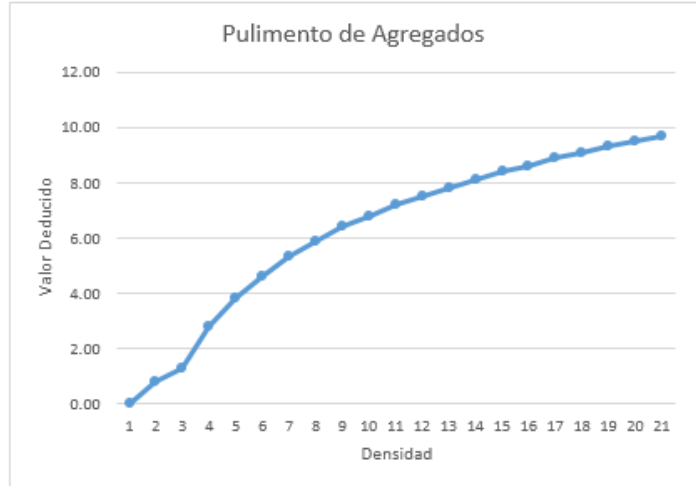
ID	TIPO DE DAÑO
31	PULIMENTO DE AGREGADOS
M	SIN SEVERIDAD
DENSIDAD :	
	100
VALOR DEDUCIDO :	
	9.70

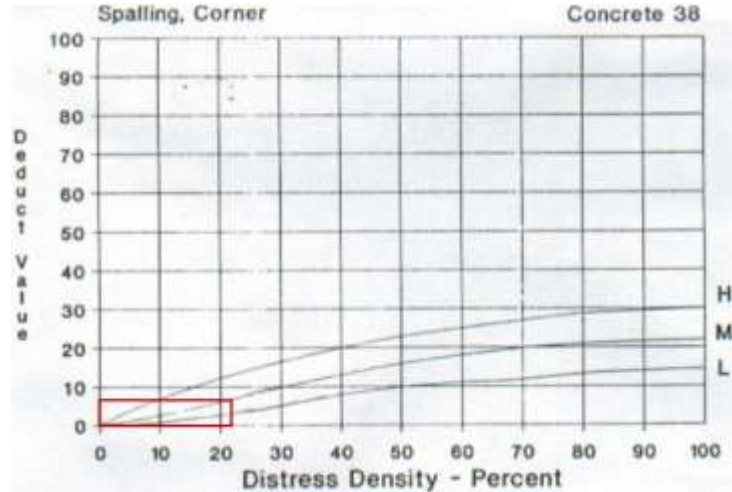
Tabla N° 13: Cálculo de Descascaramiento de Esquina – Tramo 2

ID	TIPO DE DAÑO
38	DESCASCARAMIENTO DE ESQUINA
M	SEVERIDAD MEDIA
DENSIDAD :	
	21.43
VALOR DEDUCIDO :	
	6.80

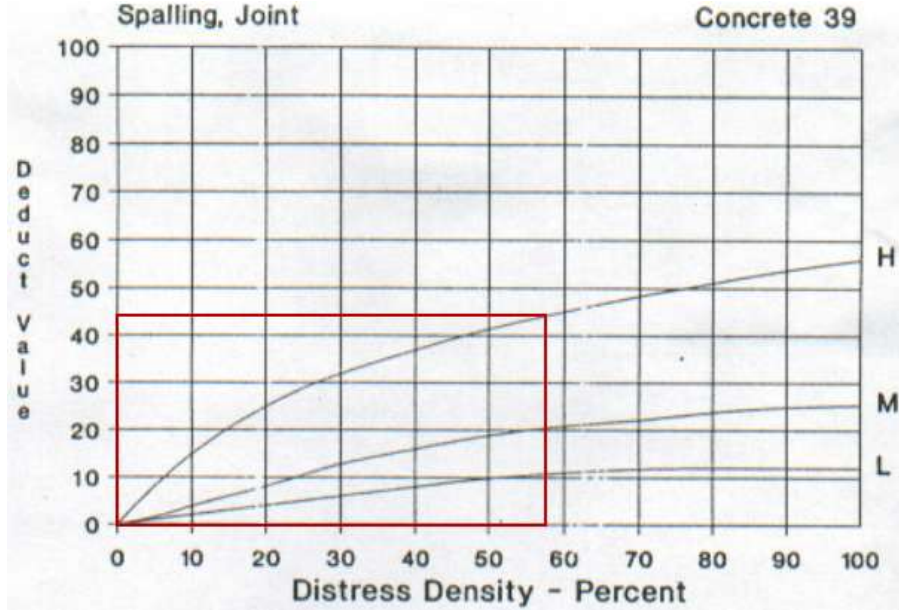
Tabla N° 14: Cálculo de Descascaramiento de Junta – Tramo 2

ID	TIPO DE DAÑO	
39	DESCASCARAMIENTO DE JUNTA	
H	SEVERIDAD ALTA	
DENSIDAD :		57.14
VALOR DEDUCIDO :		44.10

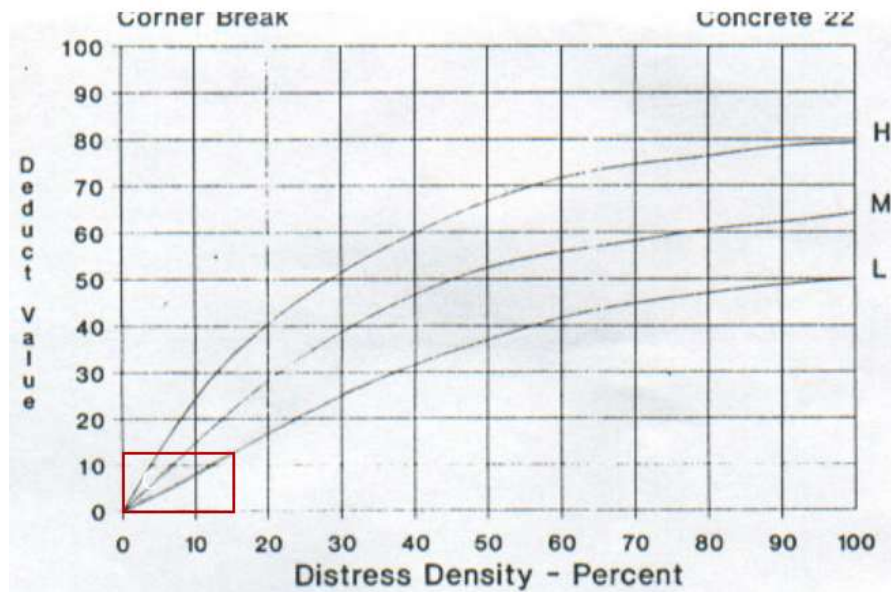
Tabla N° 18: Cálculo de Grieta de Esquina – Tramo 3

ID	TIPO DE DAÑO
22	GRIETA DE ESQUINA
L	SEVERIDAD BAJA
DENSIDAD :	
	15.63
VALOR DEDUCIDO :	
	12.20

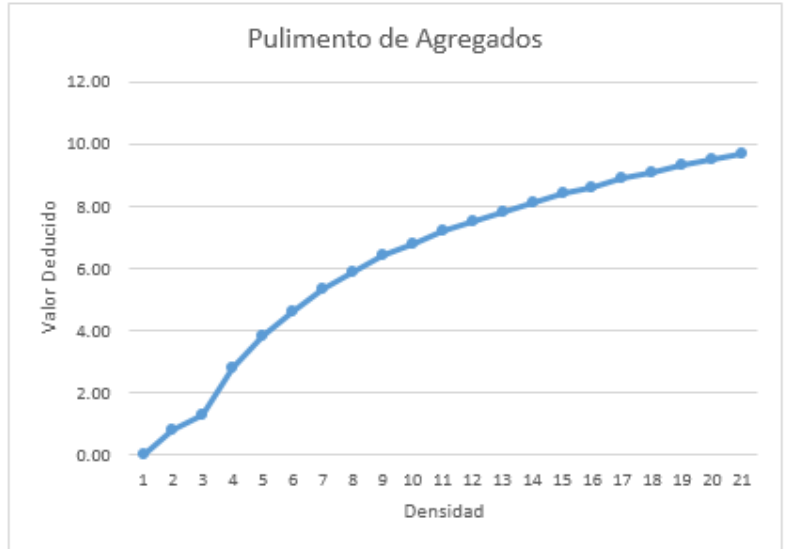
ID	TIPO DE DAÑO	
31	PULIMENTO DE AGREGADOS	
M	SIN SEVERIDAD	
DENSIDAD :		100
VALOR DEDUCIDO :		9.70

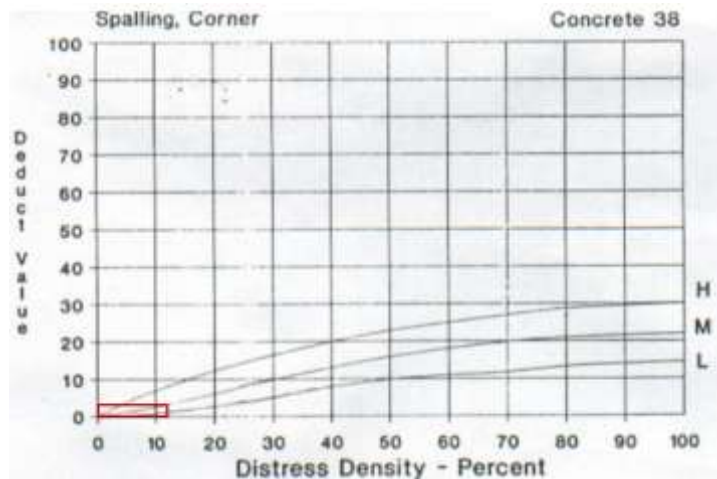
Tabla N° 21: Cálculo de Descascaramiento de Esquina – Tramo 3

ID	TIPO DE DAÑO	
38	DESCASCARAMIENTO DE ESQUINA	
M	SEVERIDAD MEDIA	
DENSIDAD :		12.5
VALOR DEDUCIDO :		0.35

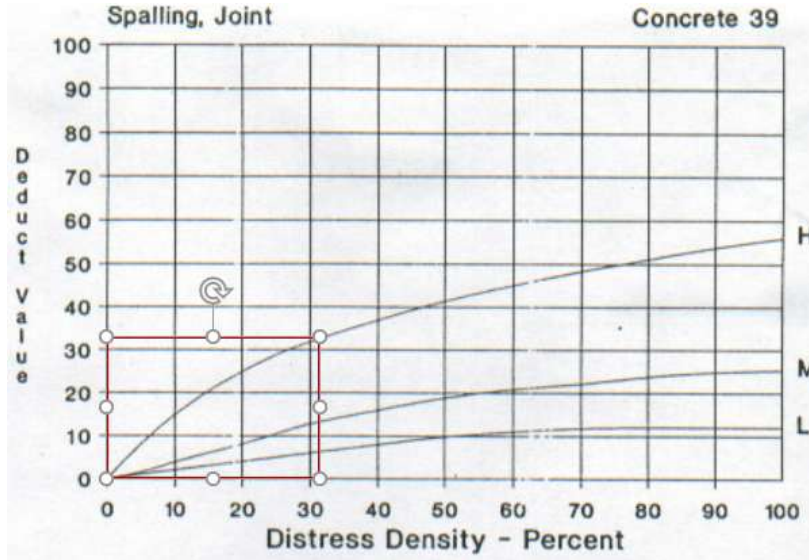
Tabla N° 22: Cálculo de Descascaramiento de Junta – Tramo 3

ID	TIPO DE DAÑO
39	DESCASCARAMIENTO DE JUNTA
H	SEVERIDAD ALTA
DENSIDAD :	
	31.25
VALOR DEDUCIDO :	
	33.00

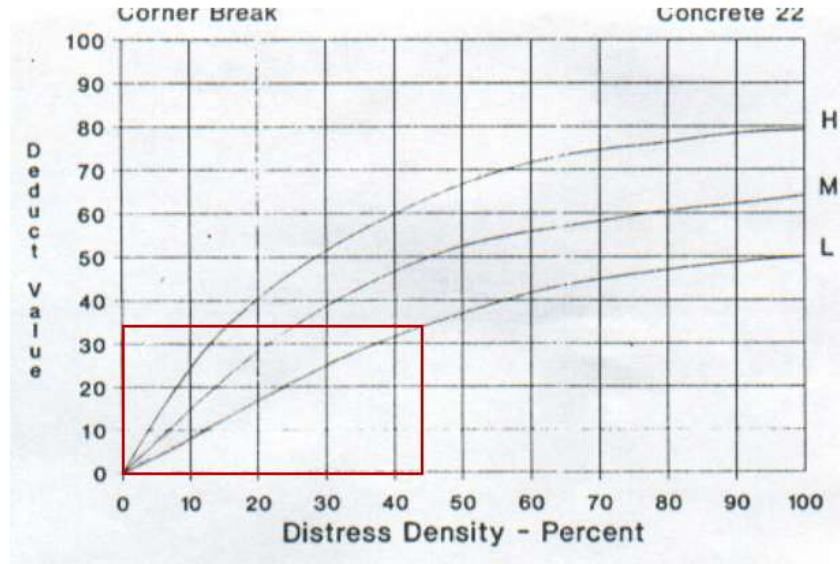
Tabla N° 26: Cálculo de Grieta de Esquina – Tramo 4

ID	TIPO DE DAÑO	
22	GRIETA DE ESQUINA	
L	SEVERIDAD BAJA	
DENSIDAD :		43.75
VALOR DEDUCIDO :		34.50

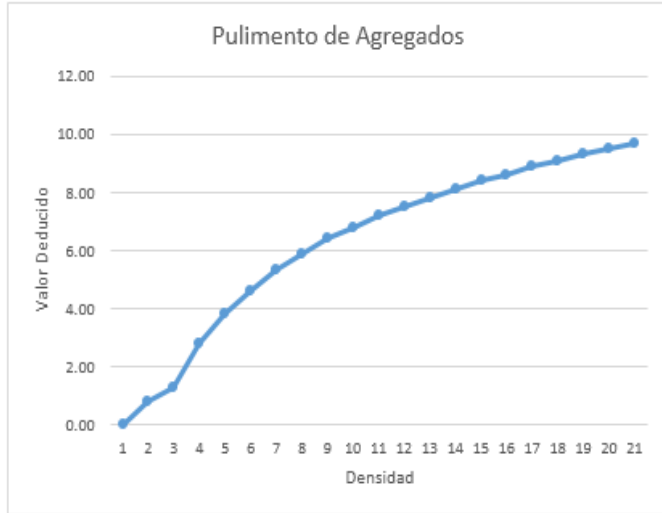
ID	TIPO DE DAÑO
31	PULIMENTO DE AGREGADOS
M	SIN SEVERIDAD
DENSIDAD :	
	100
VALOR DEDUCIDO :	
	9.70

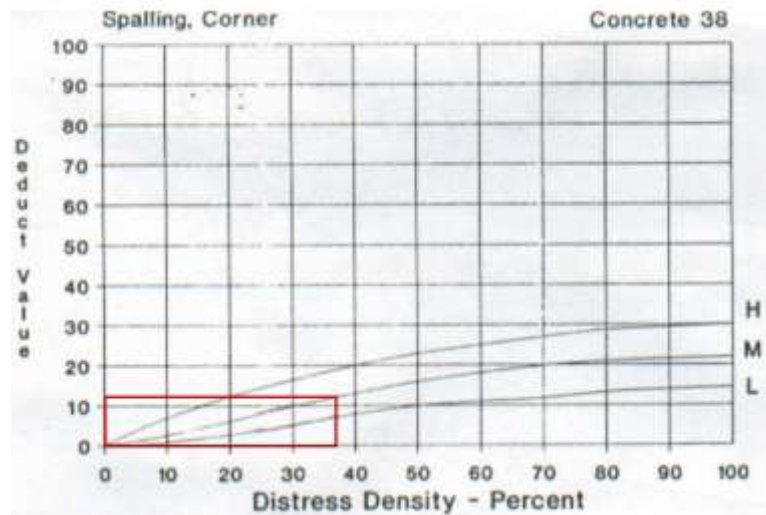
Tabla N° 29: Cálculo de Descascaramiento de Esquina – Tramo 4

ID	TIPO DE DAÑO	
38	DESCASCARAMIENTO DE ESQUINA	
M	SEVERIDAD MEDIA	
DENSIDAD :		37.5
VALOR DEDUCIDO :		12.50

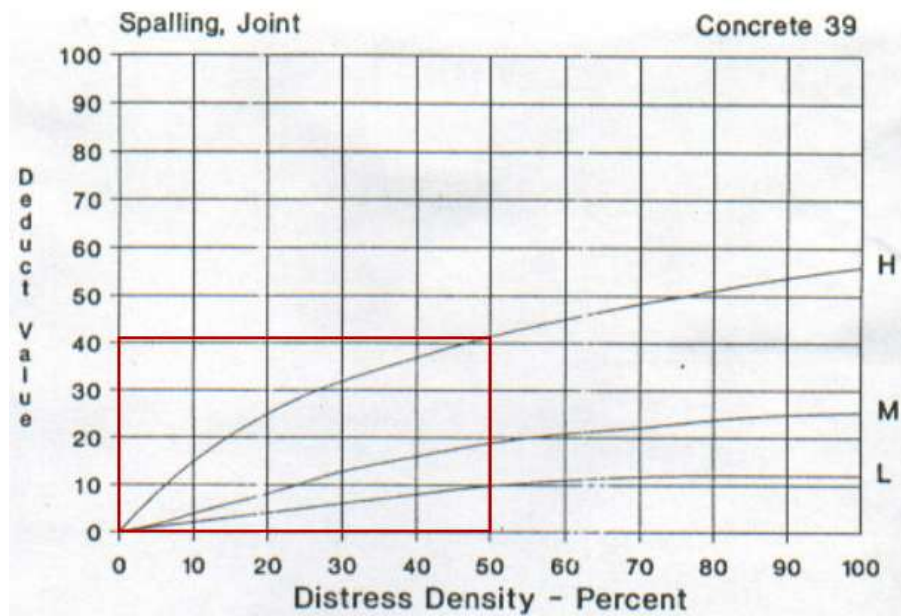
Tabla N° 30: Cálculo de Descascaramiento de Junta – Tramo 4

ID	TIPO DE DAÑO	
39	DESCASCARAMIENTO DE JUNTA	
H	SEVERIDAD ALTA	
DENSIDAD :		50.00
VALOR DEDUCIDO :		40.80
