**EVALUACIÓN DE LAS PATOLOGÍAS DEL
PAVIMENTO RÍGIDO, PARA OBTENER EL ÍNDICE
DE LA CONDICIÓN OPERACIONAL, EN EL JR:
LIBERTAD DEL DISTRITO DE AYACUCHO -
PROVINCIA DE HUAMANGA - REGIÓN DE
AYACUCHO**

**TESIS PARA OPTAR EL TÍTULO PROFESIONAL DE
INGENIERO CIVIL**

**AYACUCHO - PERÚ
2020**

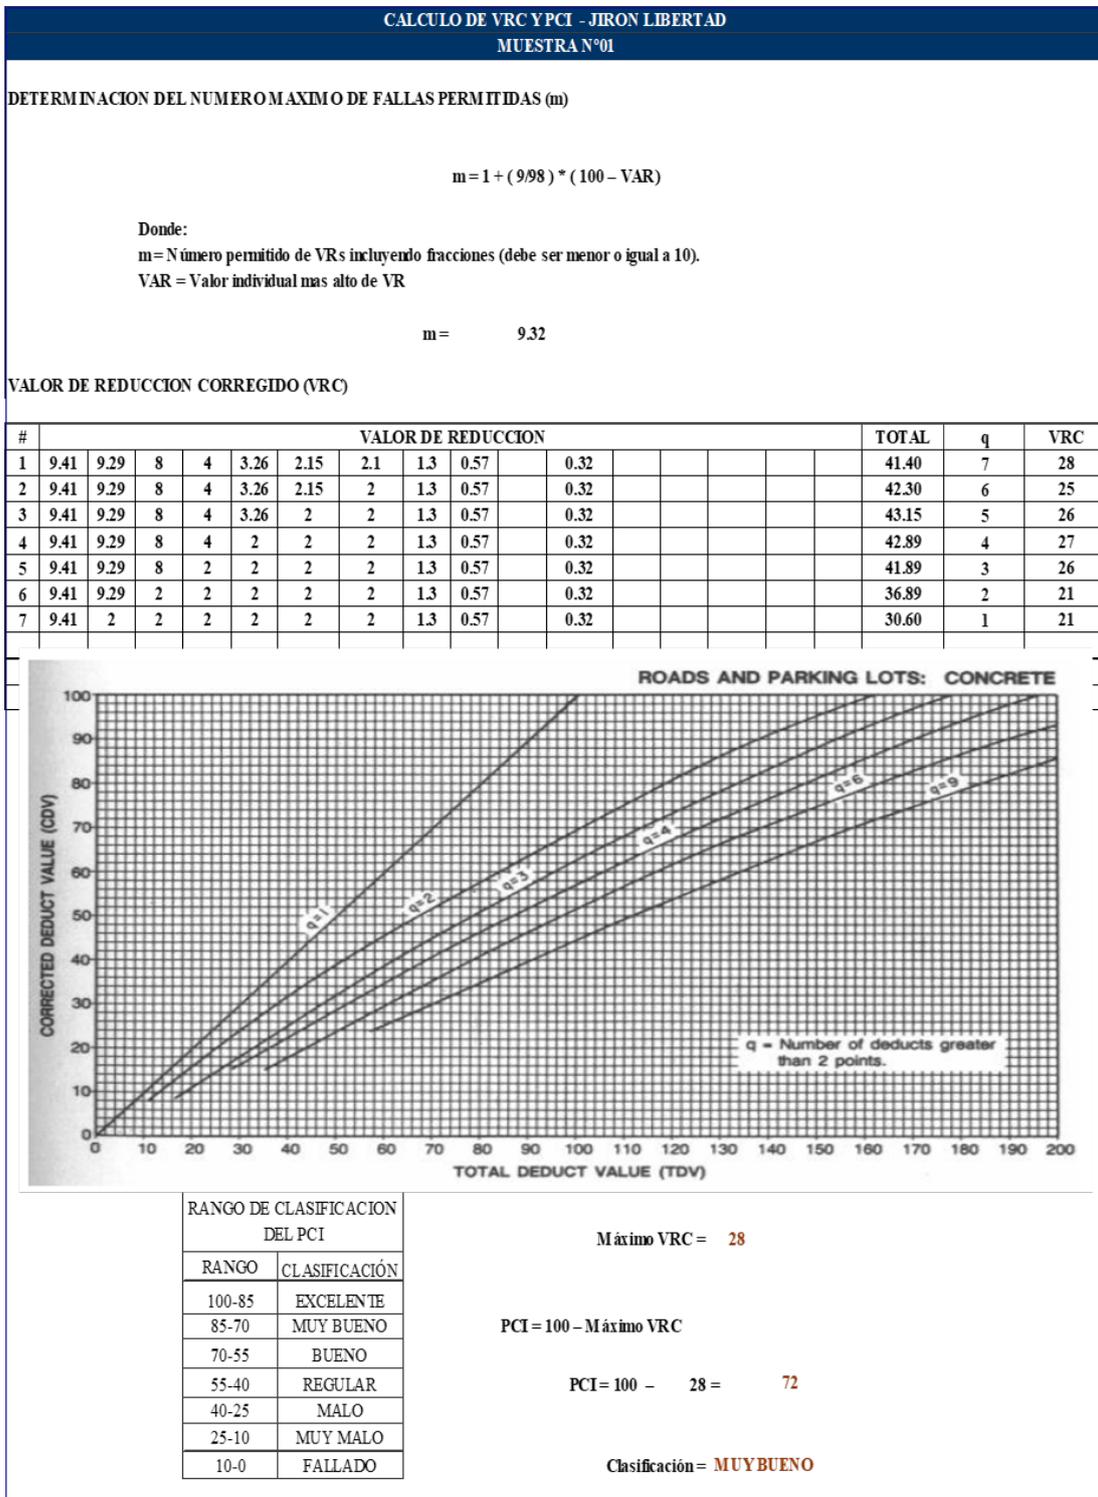
Figura 5.1: Valores de VRC y PCI para la muestra N° 01.

En la figura 5.1 se presenta el cálculo del valor de reducción corregido (VRC) y el índice de condición de pavimento (PCI) para la muestra N° 01.

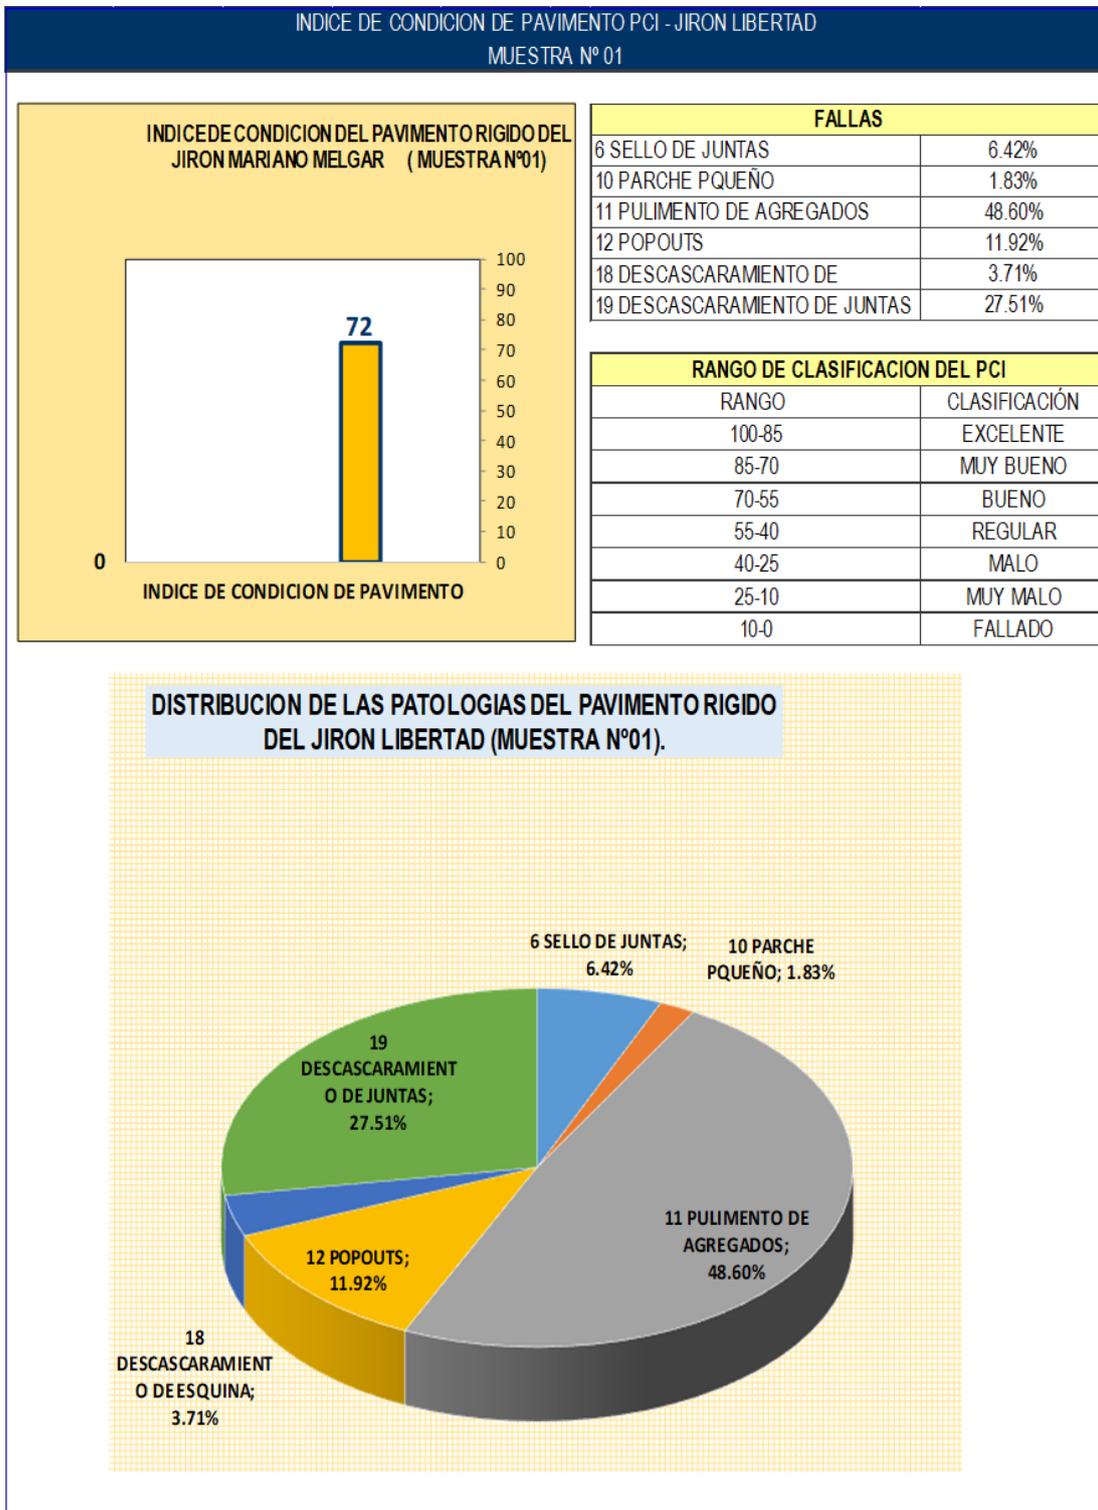
Figura 5.2: Distribución grafica de patologías del pavimento de la muestra N° 01.

En la figura 5.2 se presenta de manera gráfica la distribución de los tipos de patologías y el valor de PCI de la muestra N° 01.

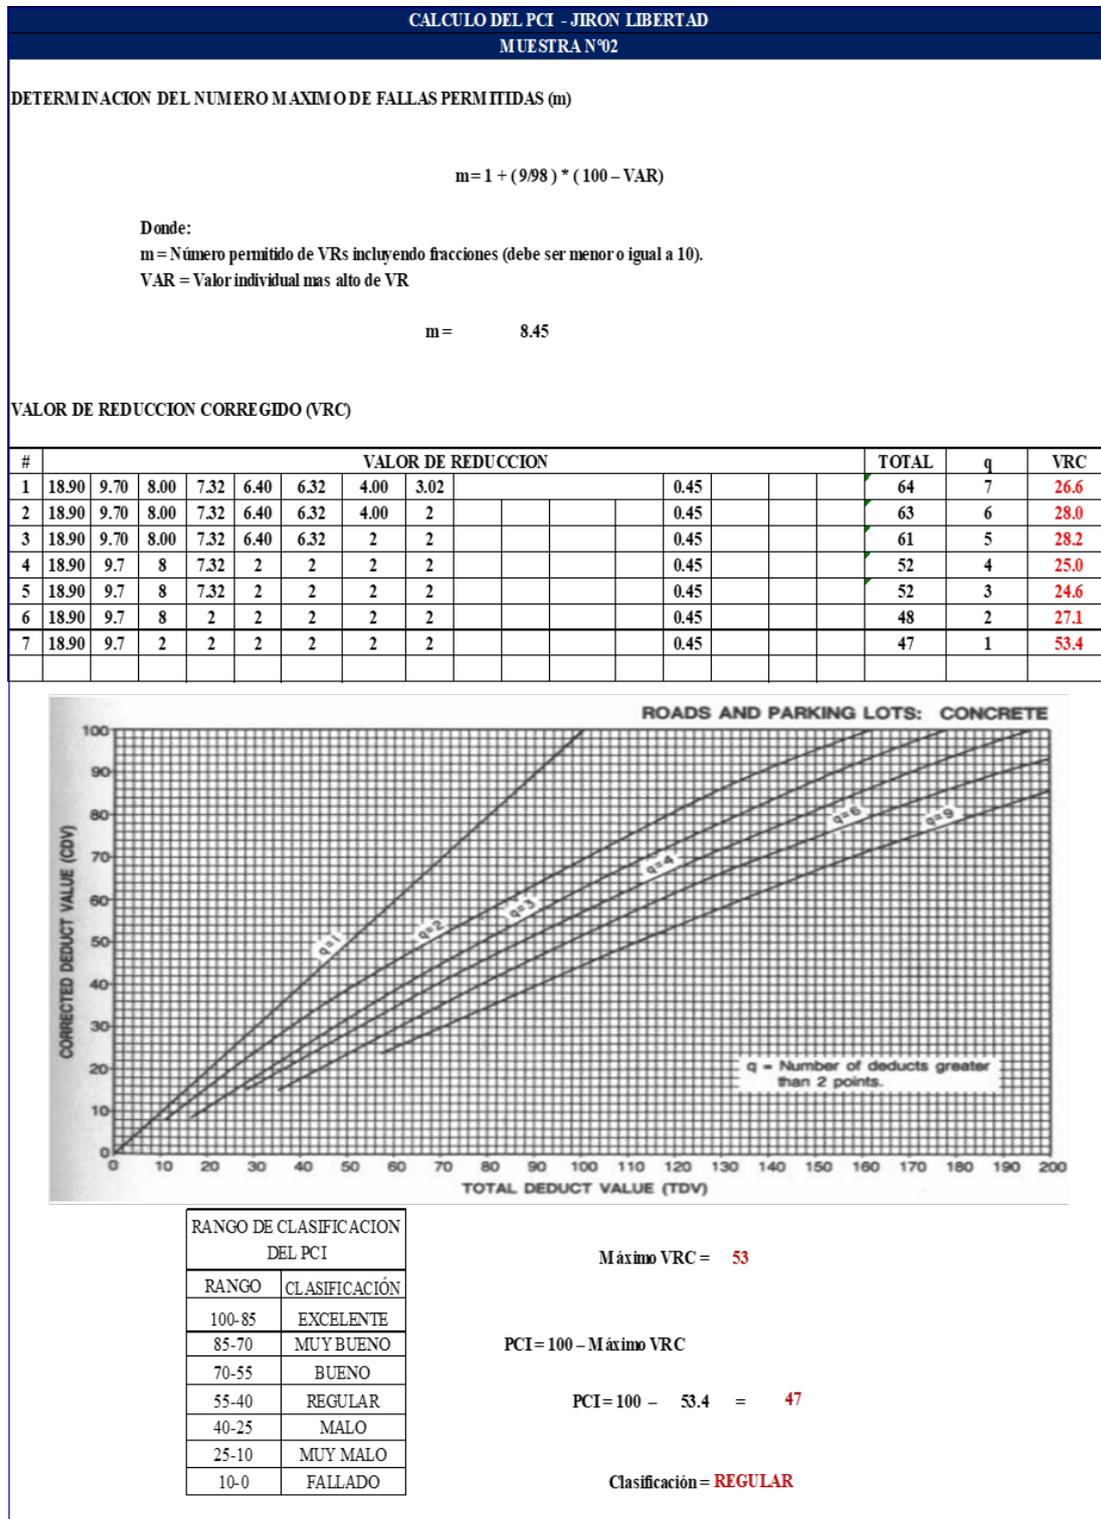
Figura 5.3: Valores de VRC y PCI para la muestra N° 02.

En la figura 5.3 se presenta el cálculo del valor de reducción corregido (VRC) y el índice de condición de pavimento (PCI) para la muestra N° 02.

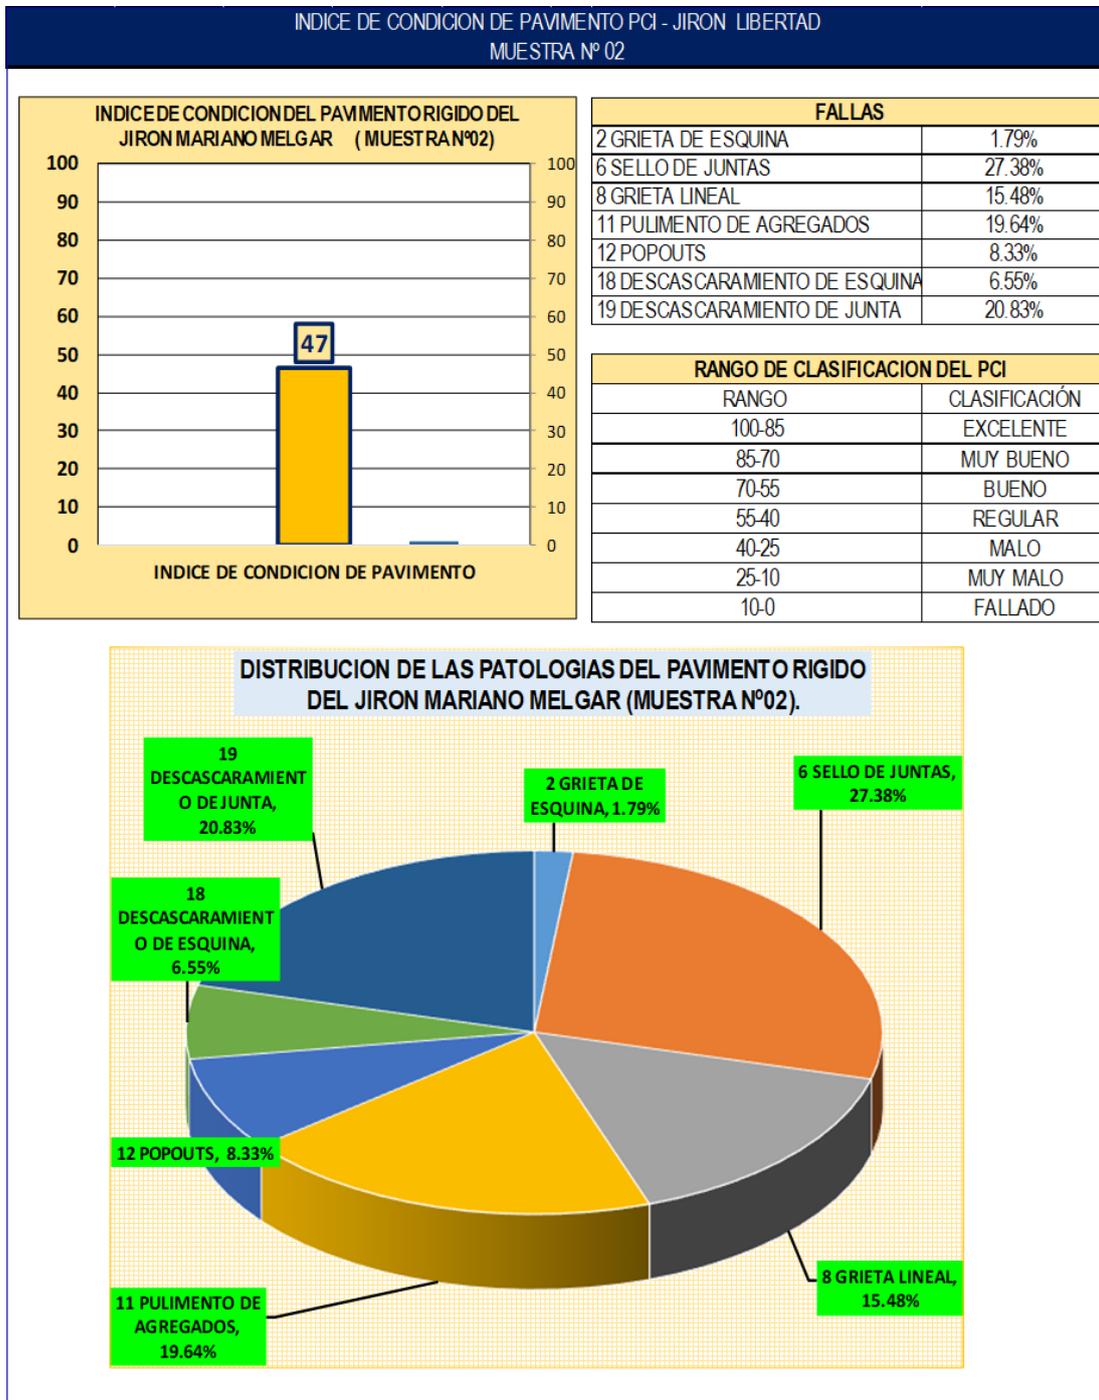
Figura 5.4: Distribución gráfica de patologías del pavimento de la muestra N° 02.

En la figura 5.4 se presenta de manera gráfica la distribución de los tipos de patologías y el valor de PCI de la muestra N° 02.

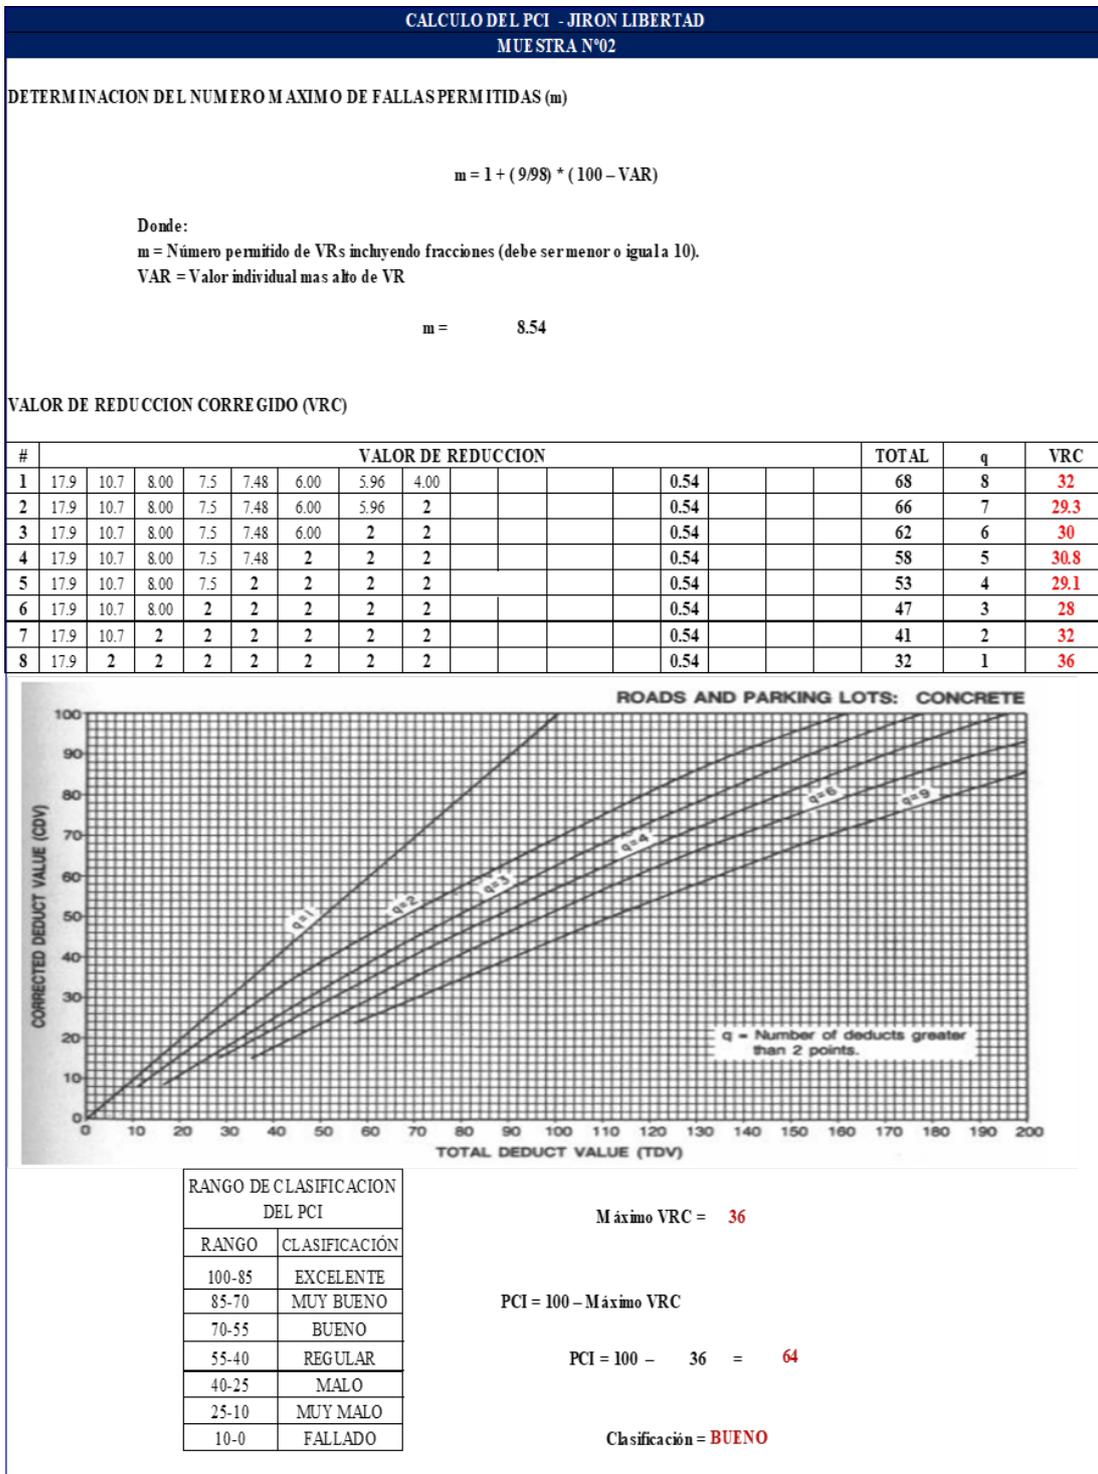
Figura 5.5: Valores de VRC y PCI para la muestra N° 03.

En la figura 5.5 se presenta el cálculo del valor de reducción corregido (VRC) y el índice de condición de pavimento (PCI) para la muestra N° 03.

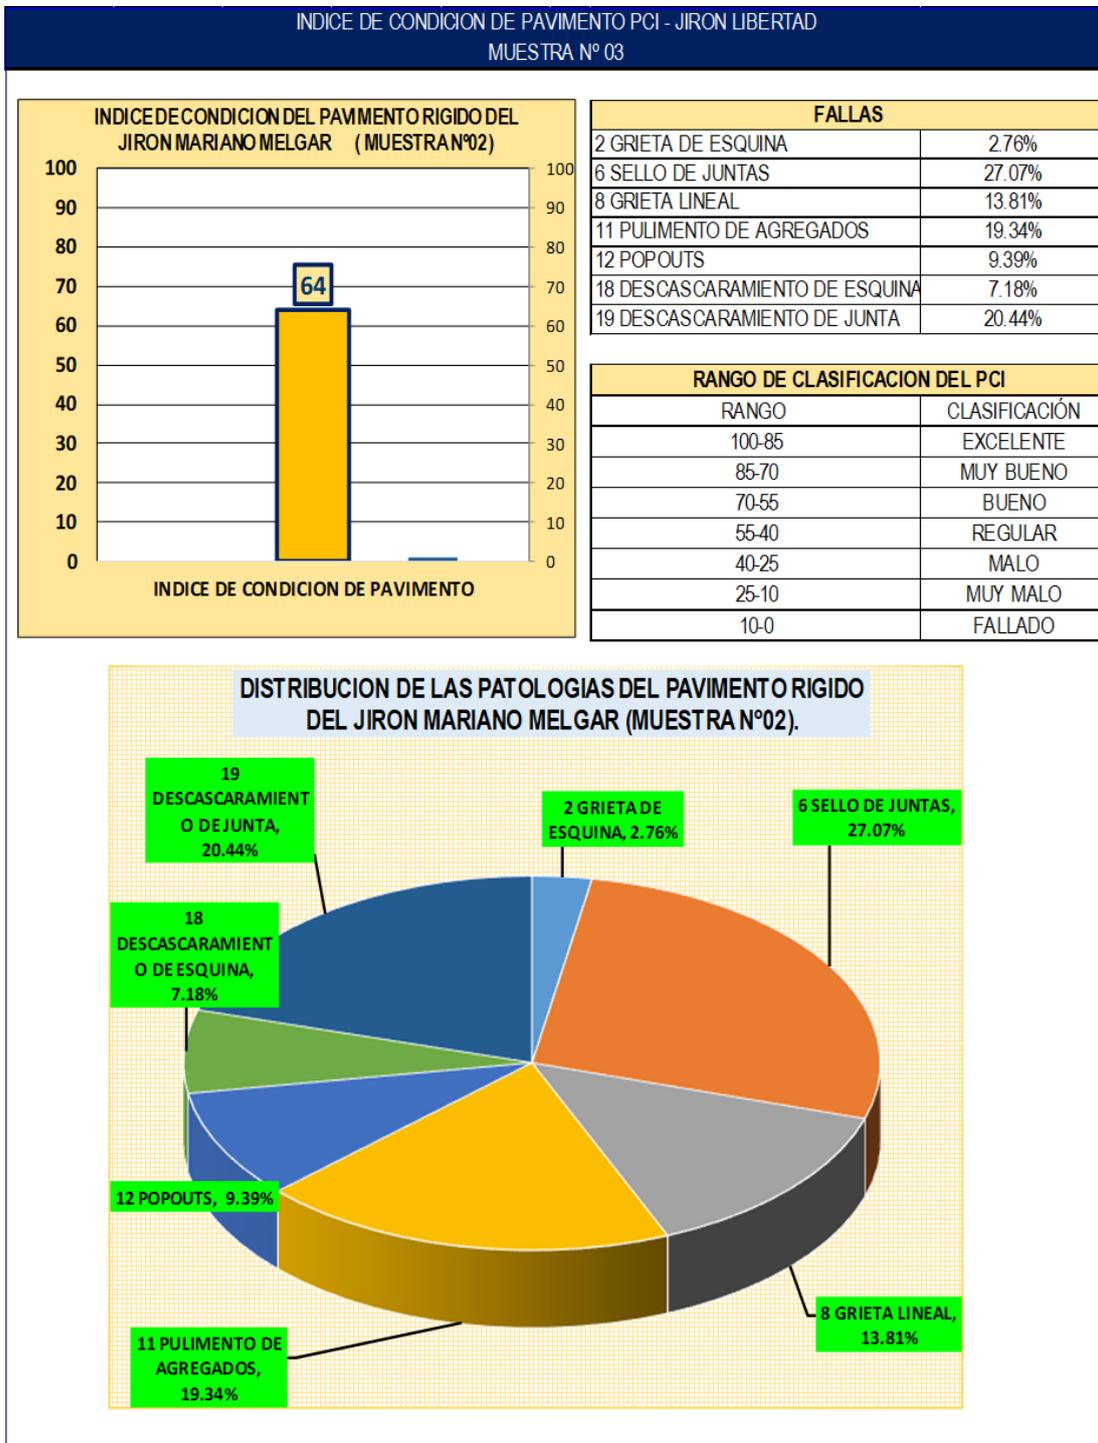
Figura 5.6: Distribución gráfica de patologías del pavimento de la muestra N° 03.

En la figura 5.6 se presenta de manera gráfica la distribución de los tipos de patologías y el valor de PCI de la muestra N° 03.

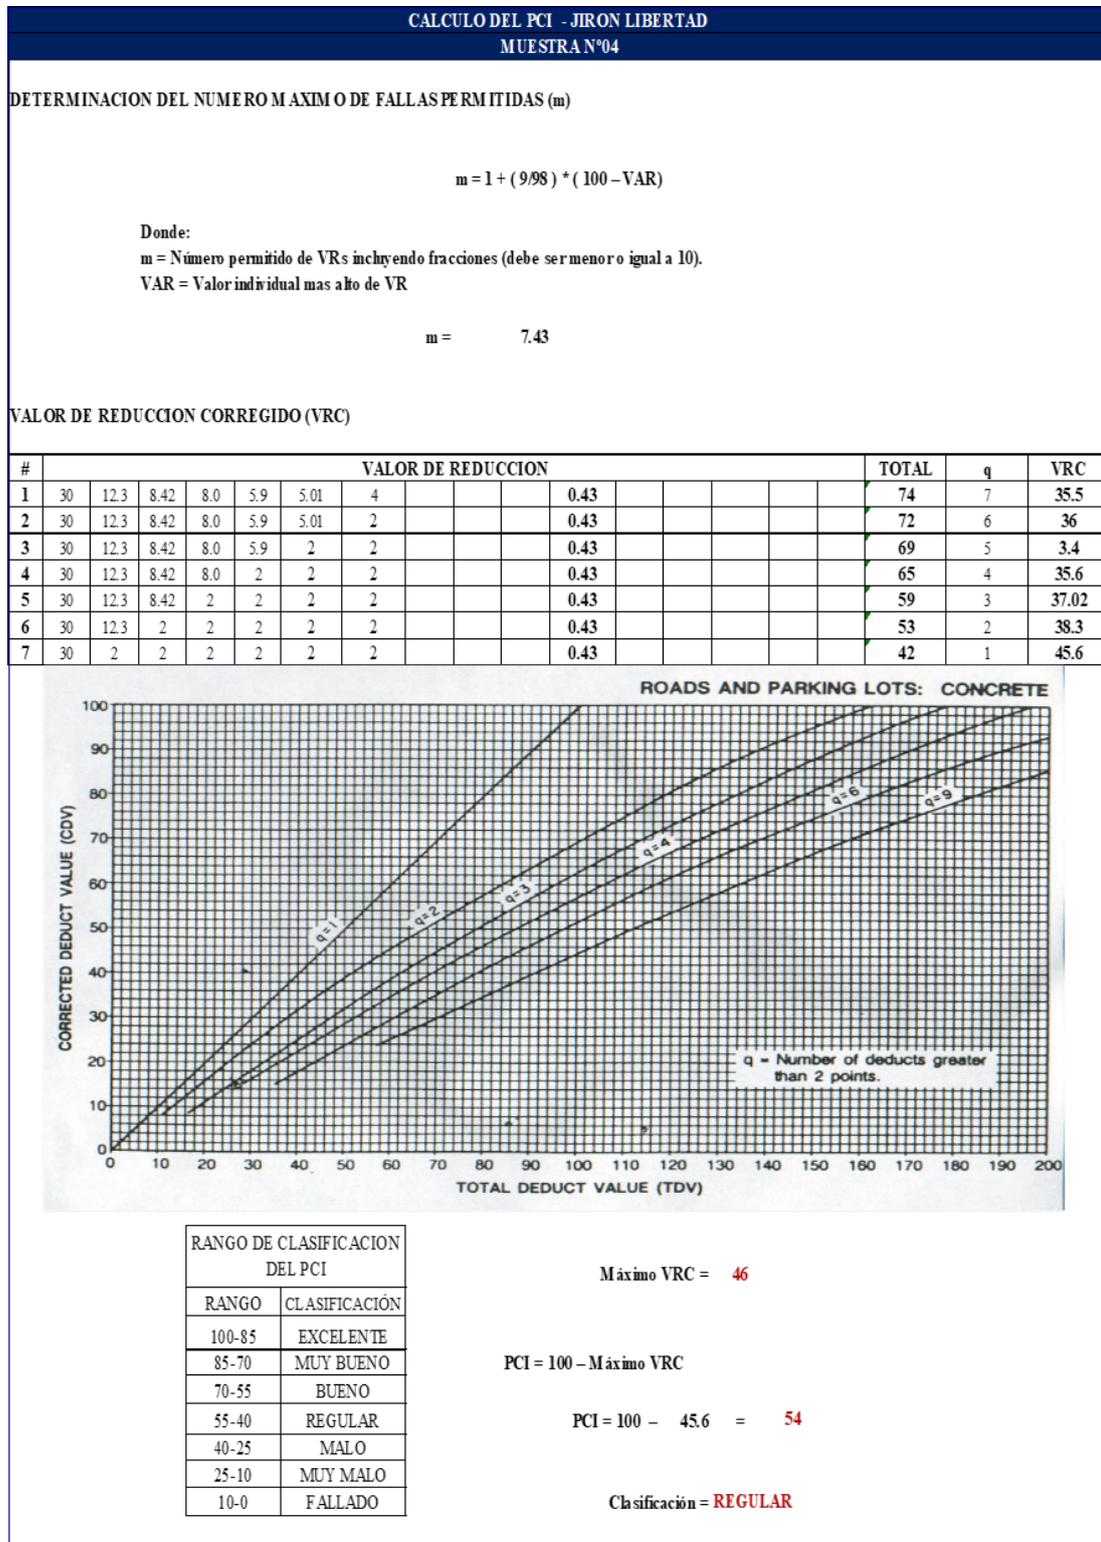
Figura 5.7: Valores de VRC y PCI para la muestra N° 04.

En la figura 5.7 se presenta el cálculo del valor de reducción corregido (VRC) y el índice de condición de pavimento (PCI) para la muestra N° 04.

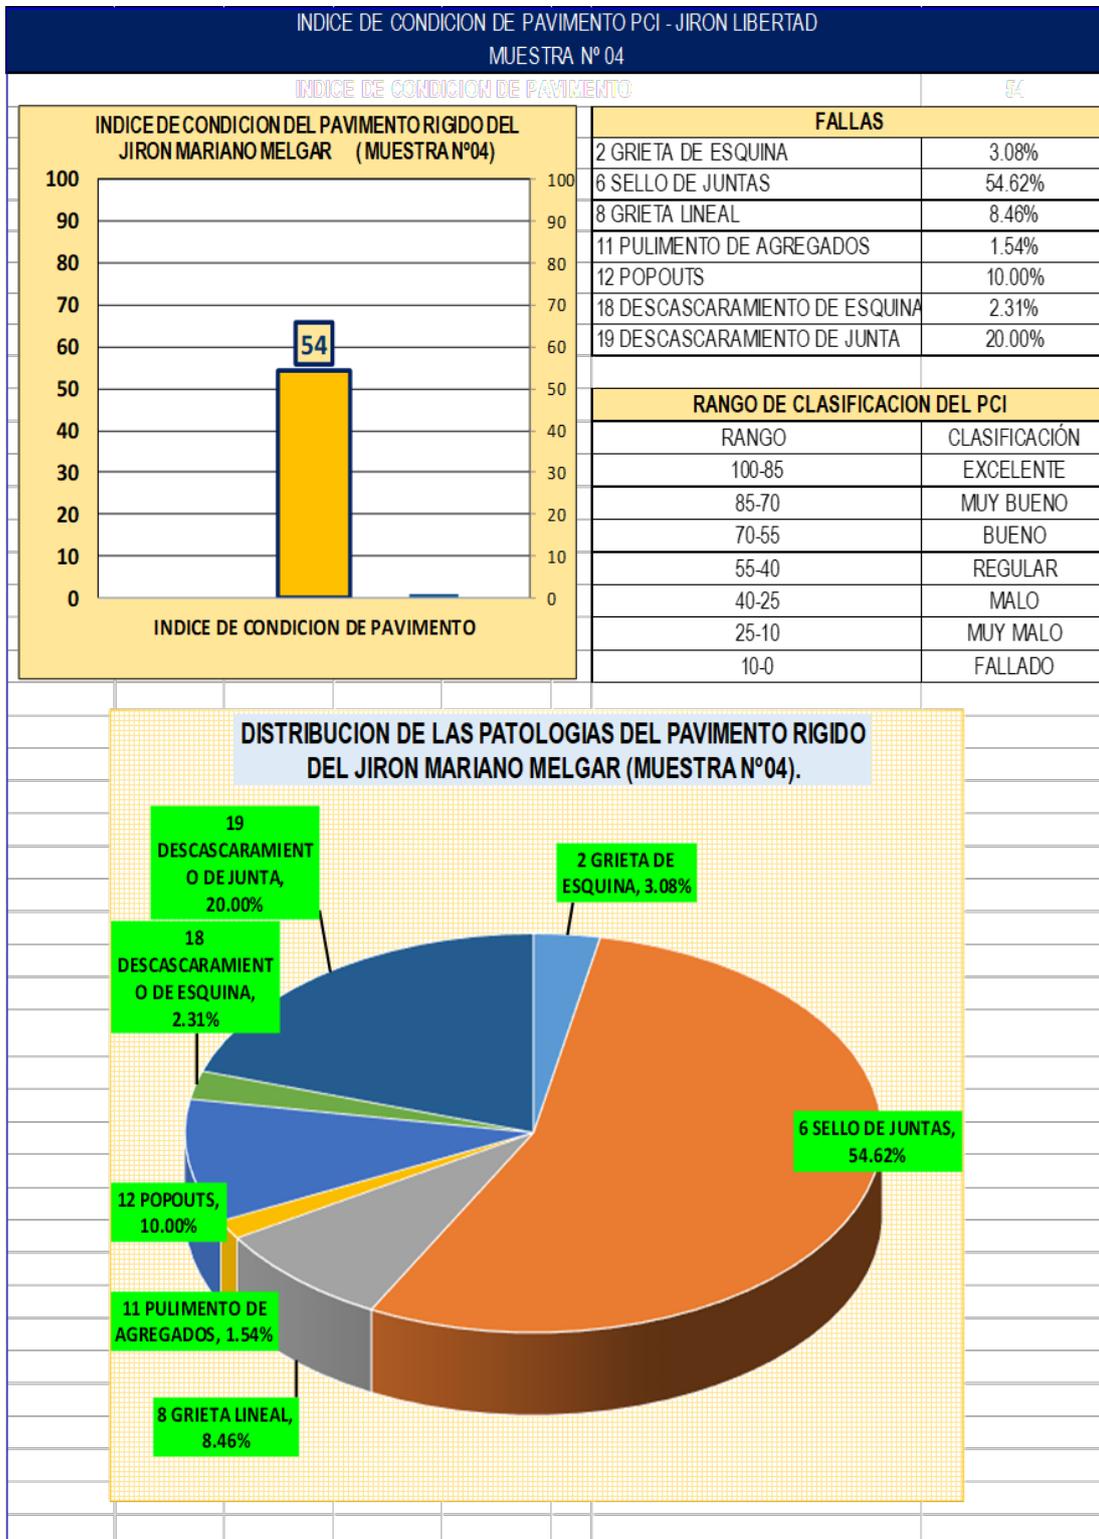
Figura 5.8: Distribución gráfica de patologías del pavimento de la muestra N° 04.

En la figura 5.8 se presenta de manera gráfica la distribución de los tipos de patologías y el valor de PCI de la muestra N° 04.

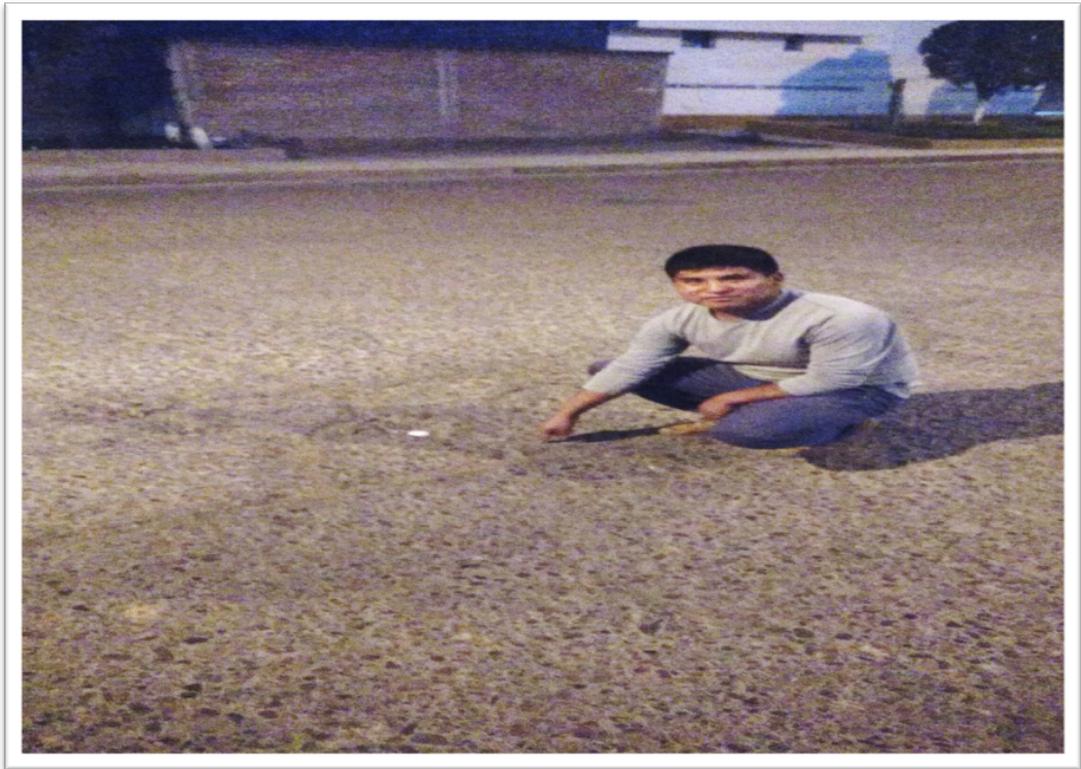
Fotografía 1: *Patología tipo pulimento del agregado (6ta cuadra).*

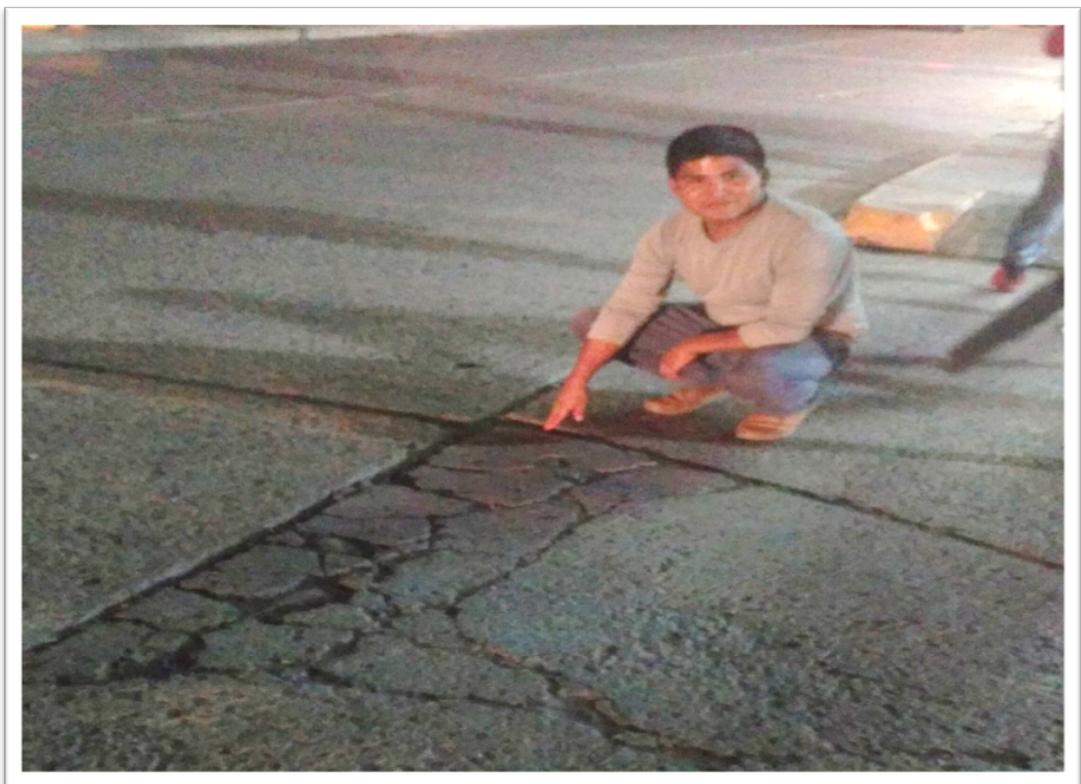
Fotografía 2: *Patología tipo descascaramiento y descascaramiento de juntas (7ma cuadra).*

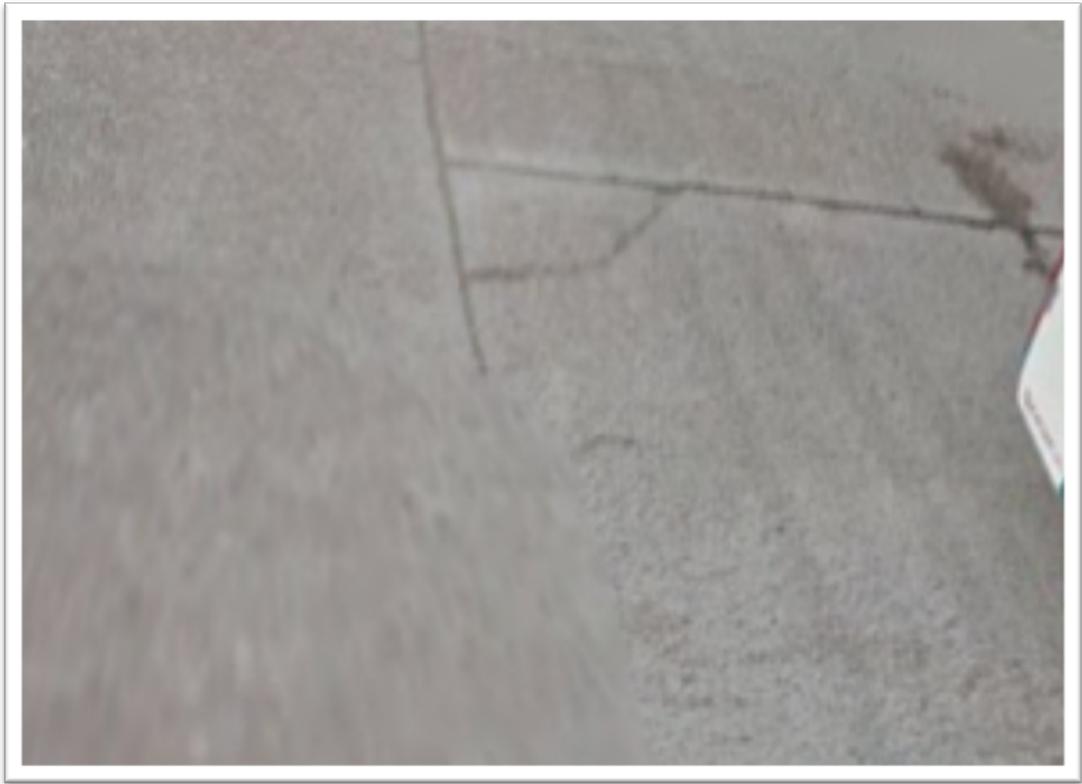
Fotografía 3: *Patología de tipo grietas de esquinas (7ta cuadra).*

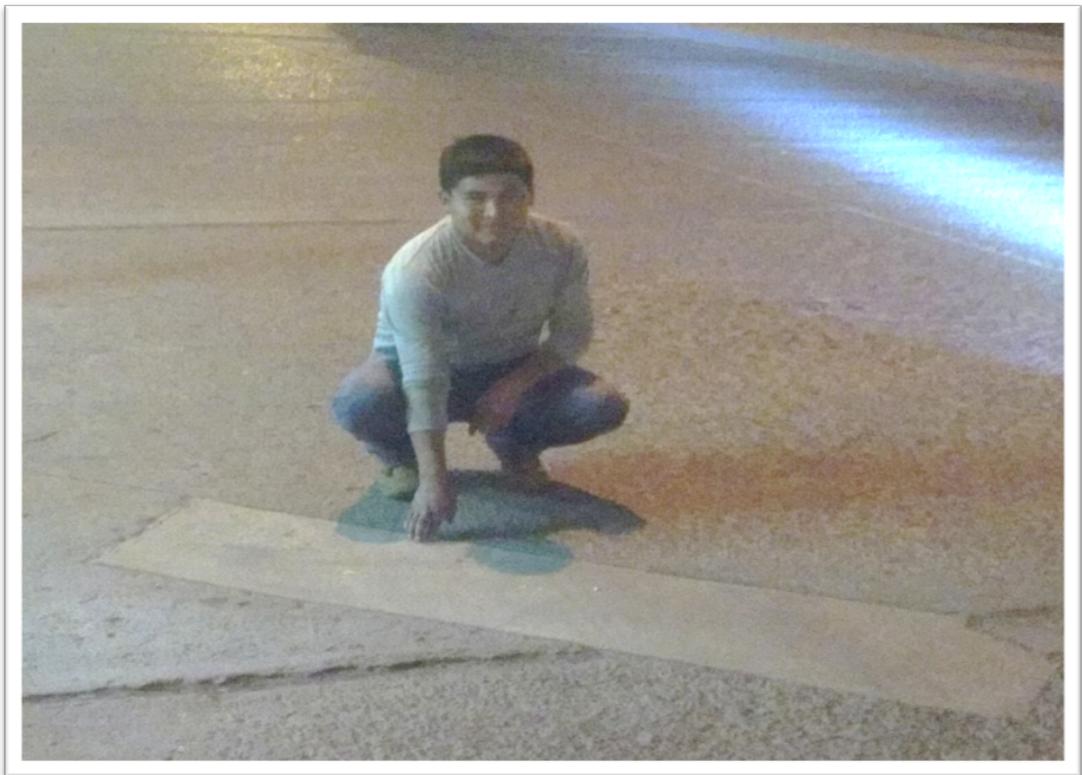
Fotografía 4: *Patología del tipo parche (8va cuadra).*

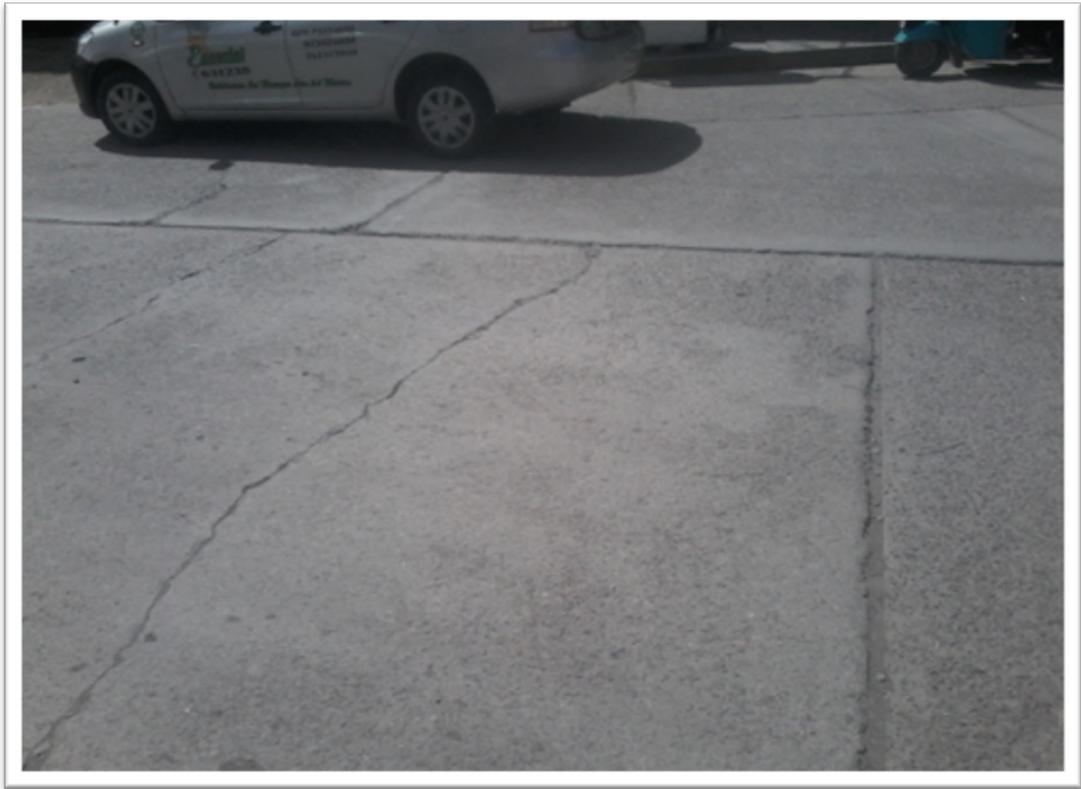
Fotografía 5: *Patología de tipo losa dividida (8va cuadra).*
