**DETERMINACIÓN Y EVALUACIÓN DE LAS  
PATOLOGÍAS DEL CONCRETO EN EL CANAL DE  
RIEGO INTERDISTRITAL ISHINCA ENTRE LAS  
PROGRESIVAS 6+500 AL 7+000, EN LOS DISTRITOS DE  
TARICÁ, SAN MIGUEL DE ACO Y PARIAHUANCA, EN  
LAS PROVINCIAS DE HUARAZ Y CARHUAZ-  
DEPARTAMENTO DE ANCASH – 2019**

**TESIS PARA OPTAR EL TÍTULO PROFESIONAL  
DE INGENIERO CIVIL**

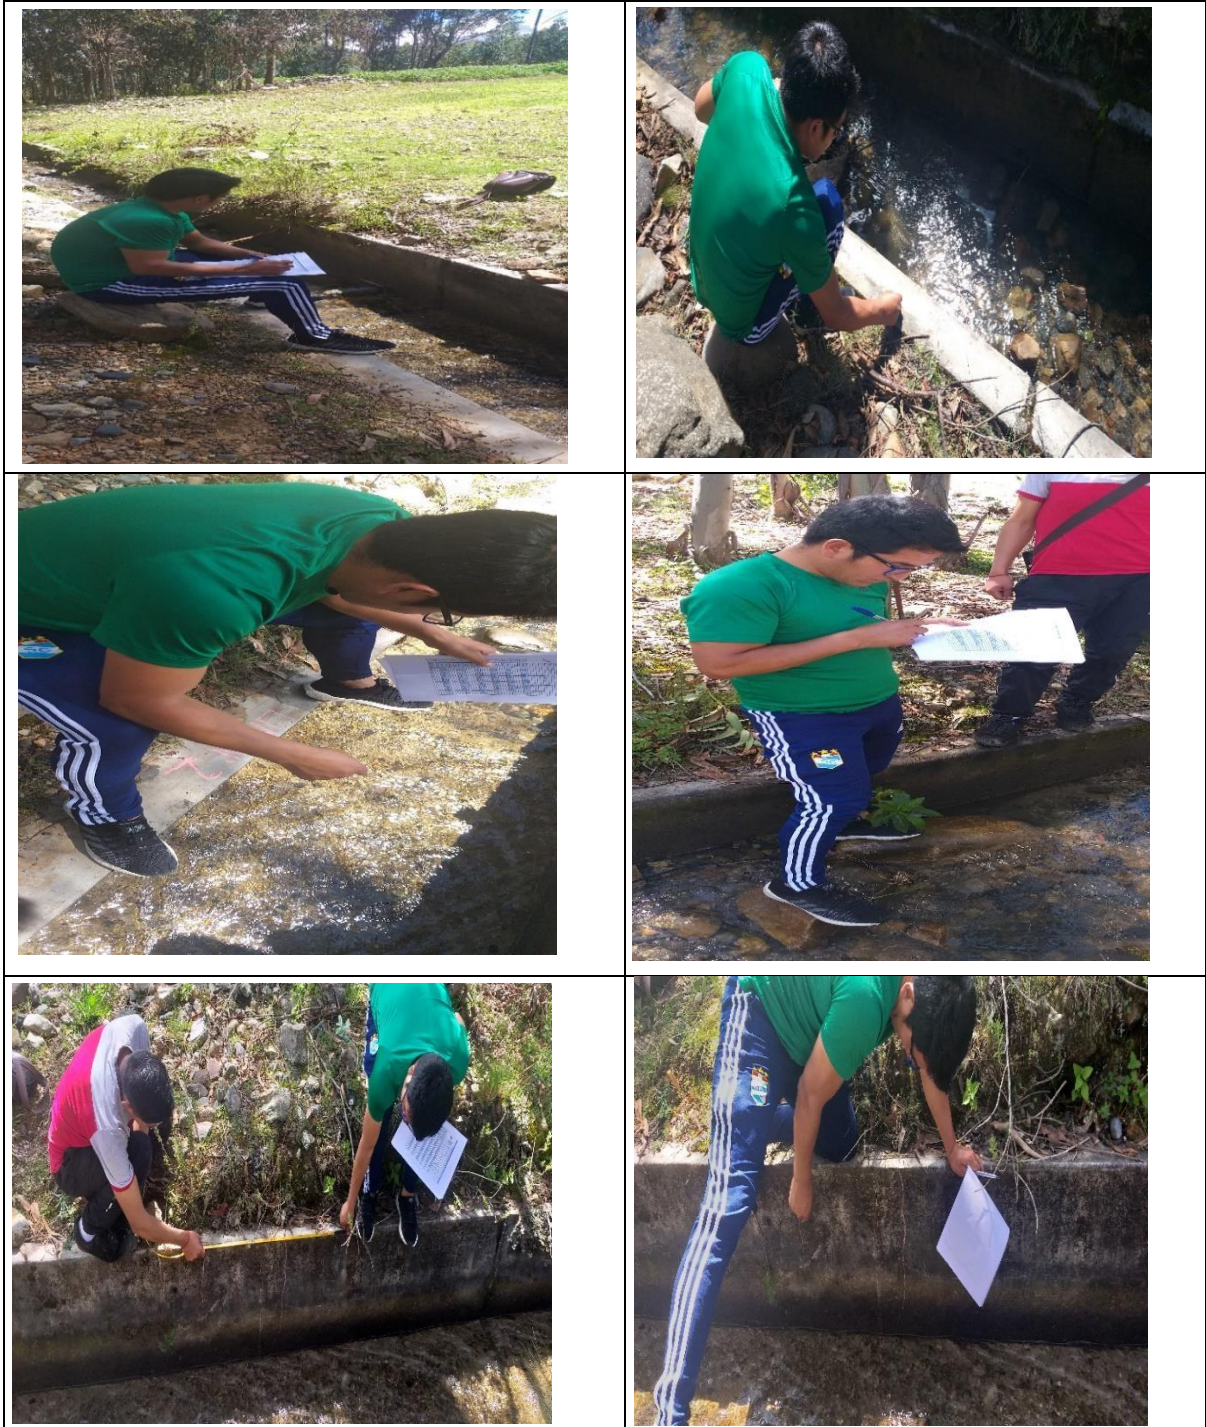
**Unidad Muestral N° 01:** en esta unidad muestral se encontró la presencia de erosión en el lado derecho e izquierdo, así mismo en la base, e hinchamiento del concreto en el talud izquierdo.

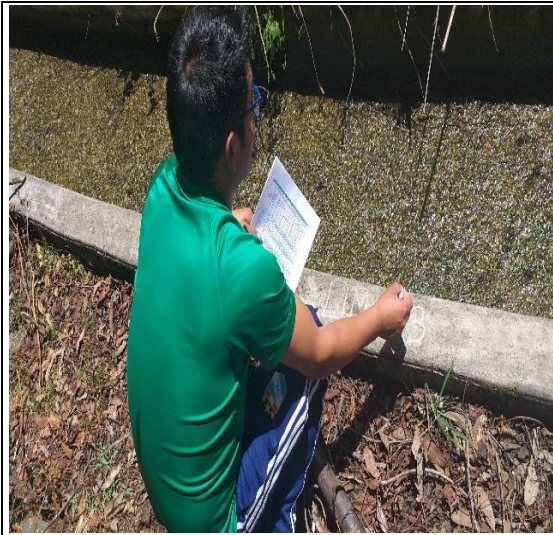
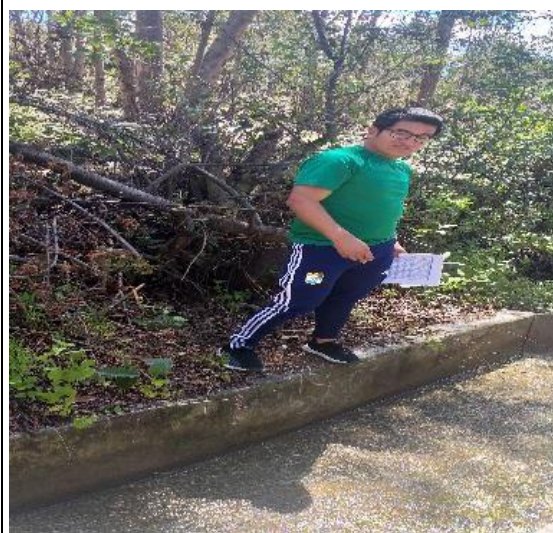
**Unidad Muestral N° 02: Se observa la presencia de erosión**

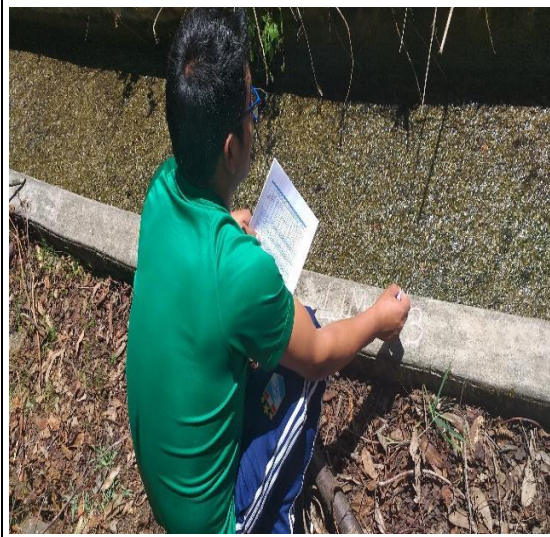
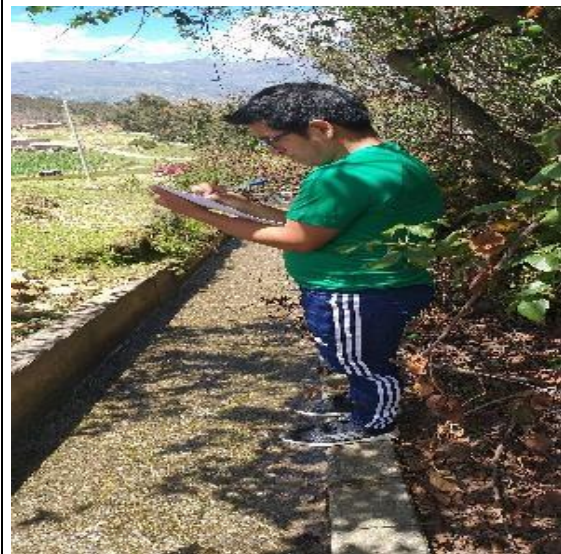
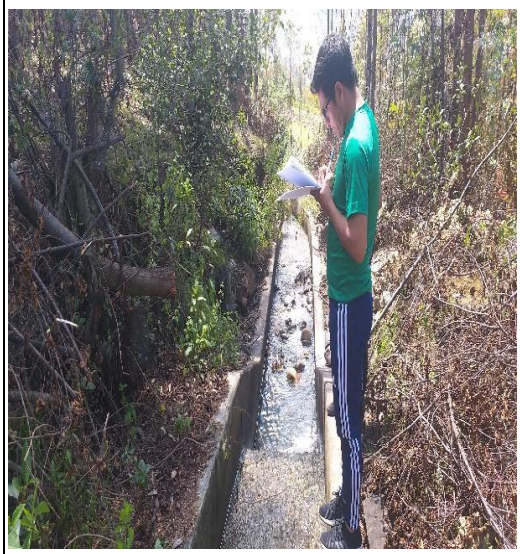
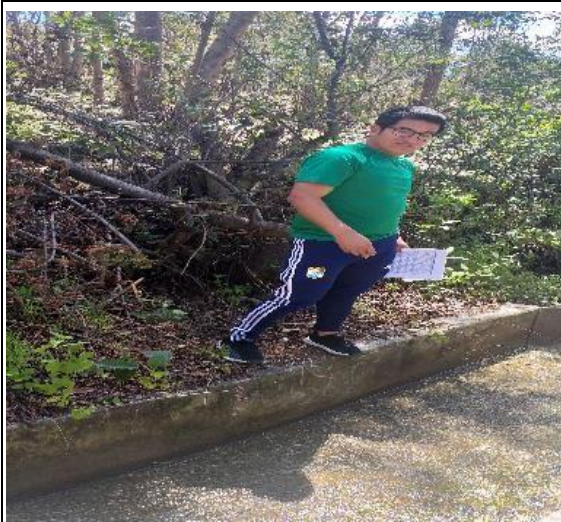
**Unidad Muestral N° 03:** Se observa la presencia de erosión e hinchamiento del concreto.

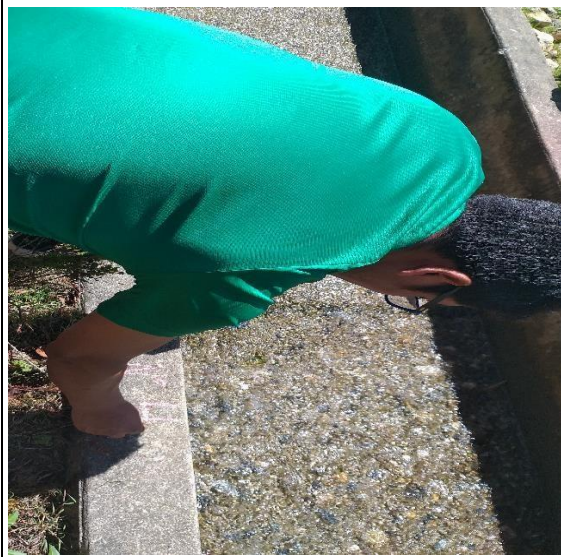
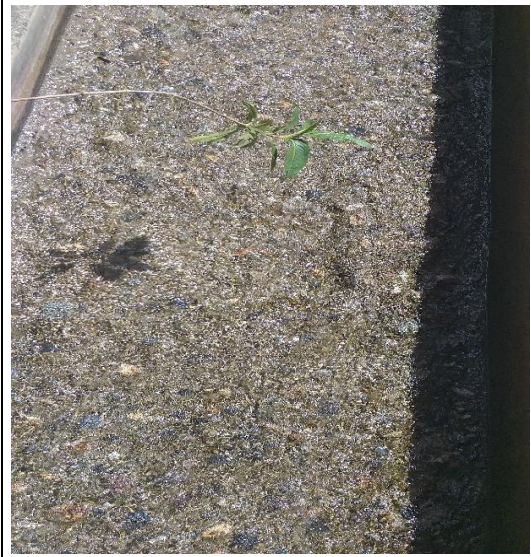
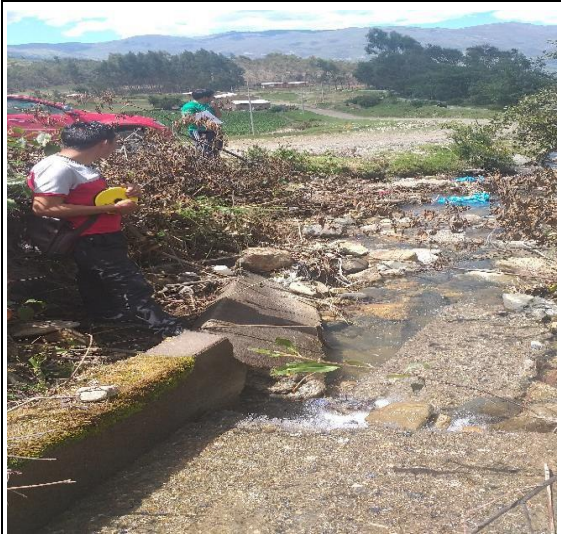
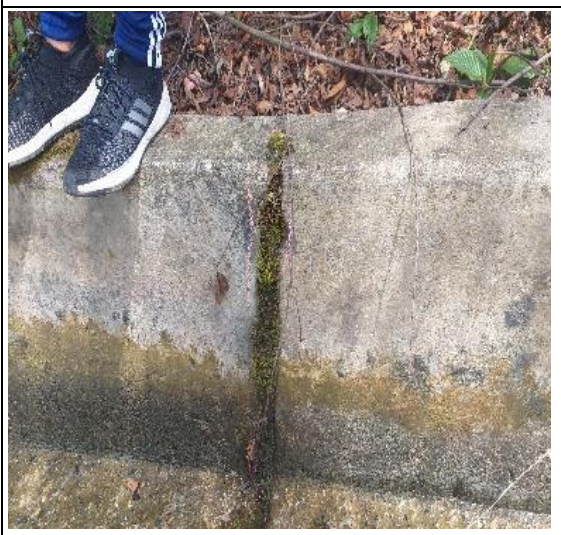
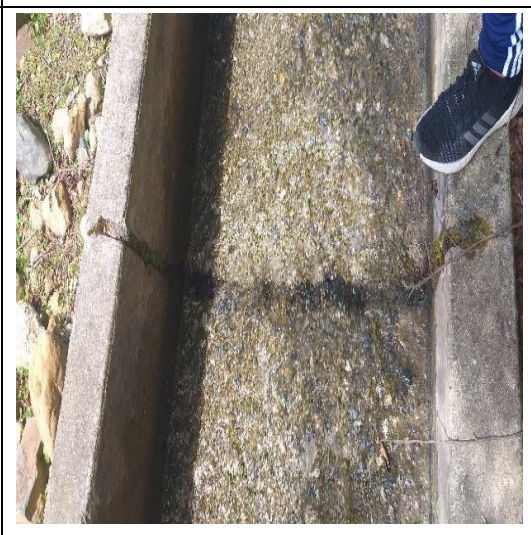
**Unidad Muestral N° 04:** Se observa la presencia de erosión.

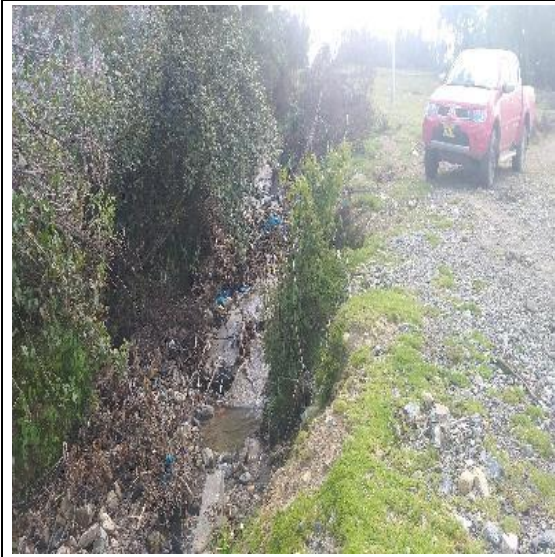
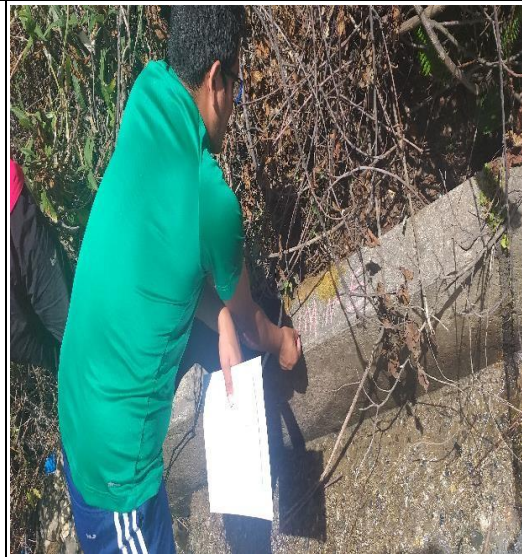
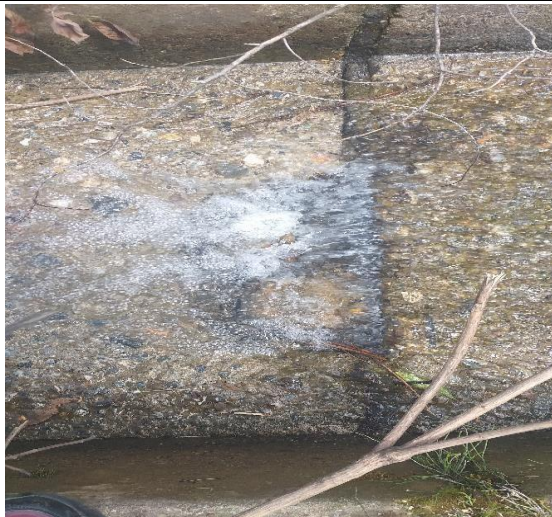
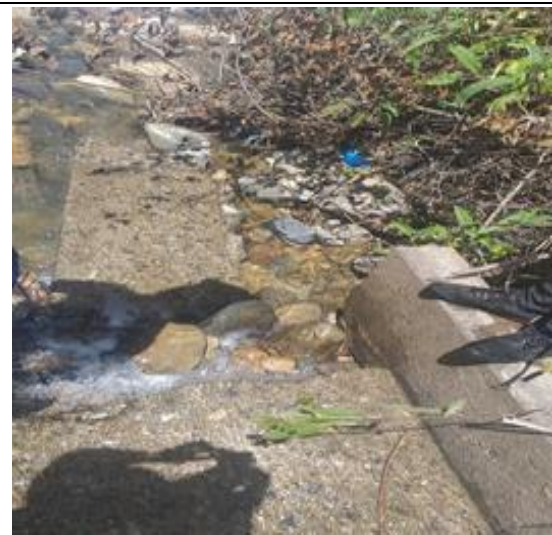
**Unidad Muestral N° 05:** Se observa la presencia de hundimientos.

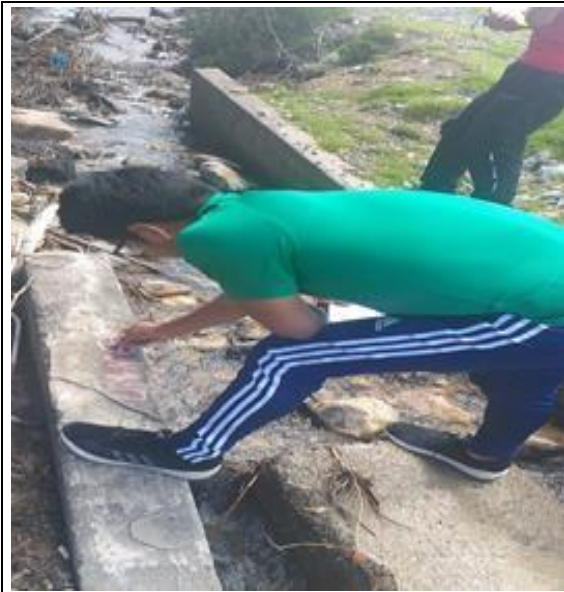
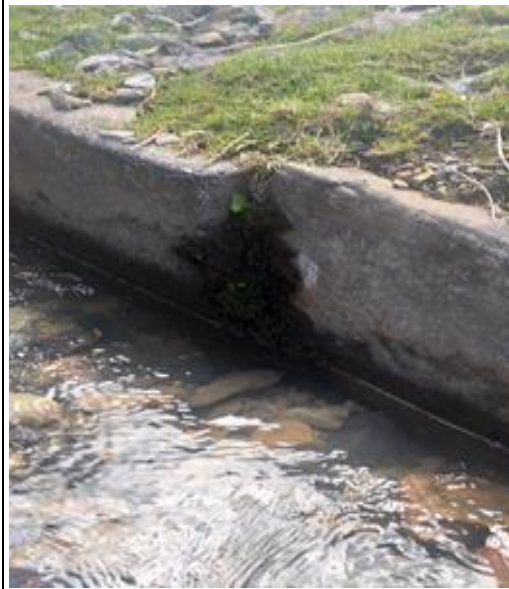
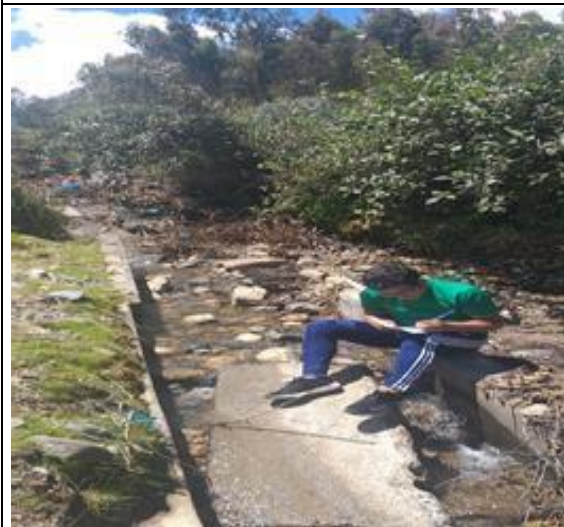
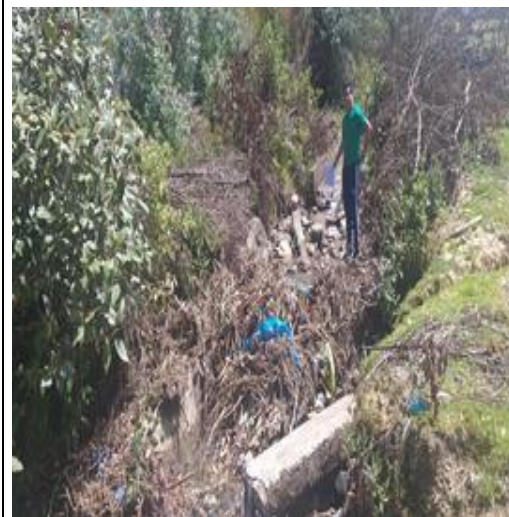
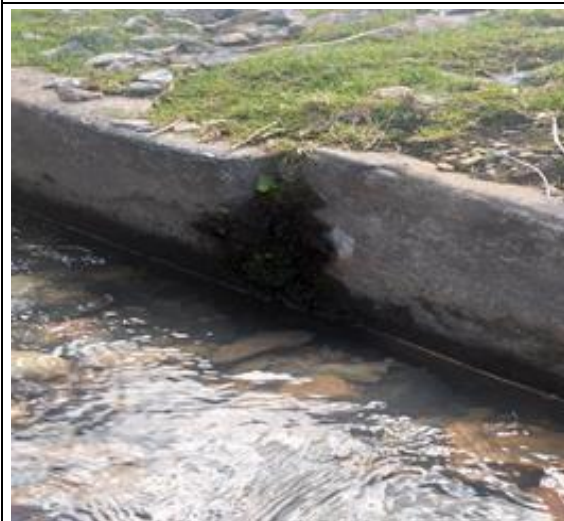
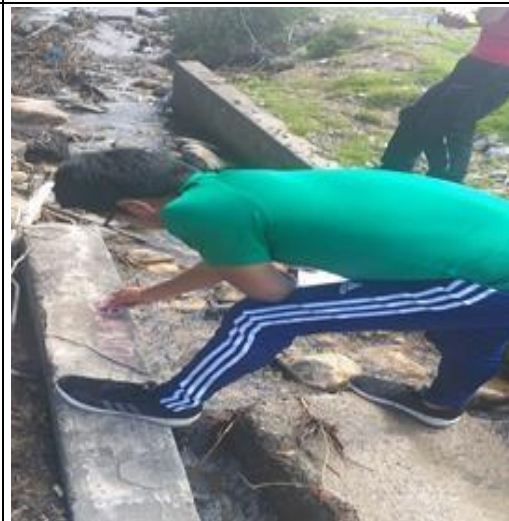
**Unidad Muestral N° 06: Presencia de hundimiento.**

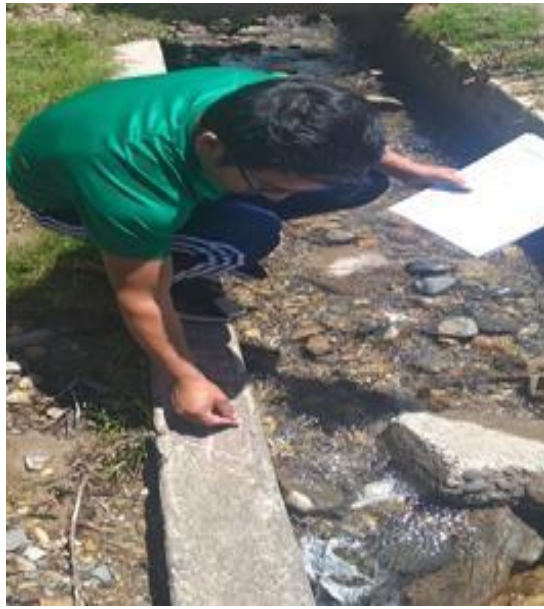
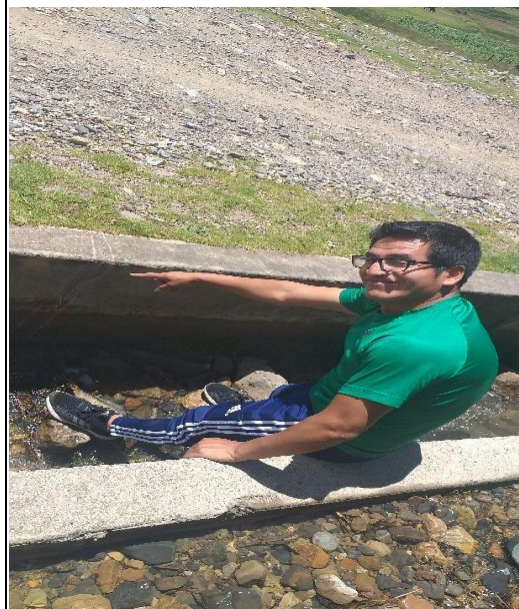
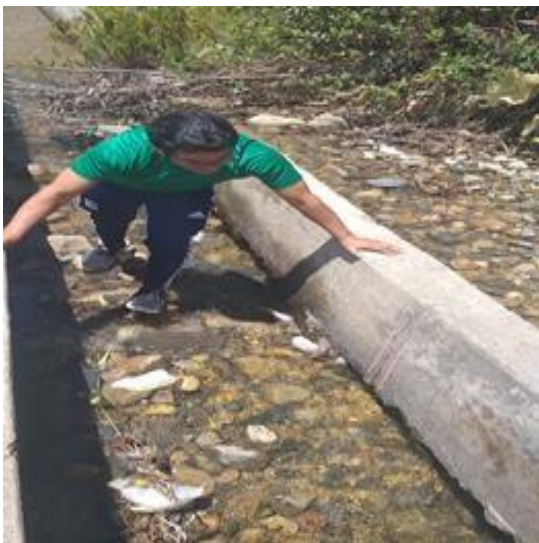
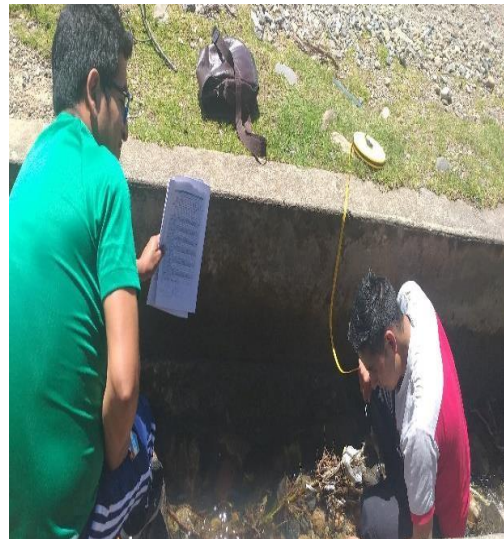
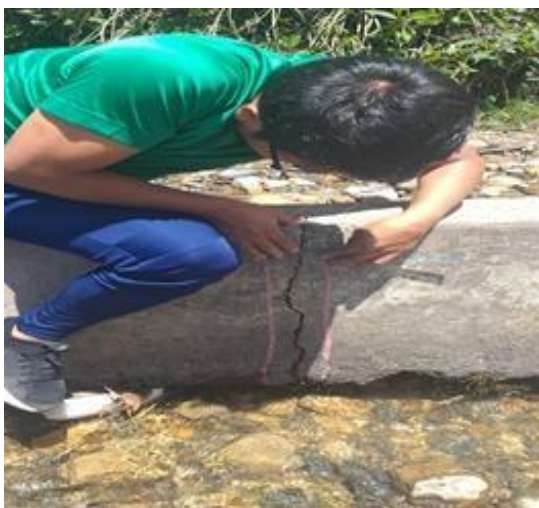
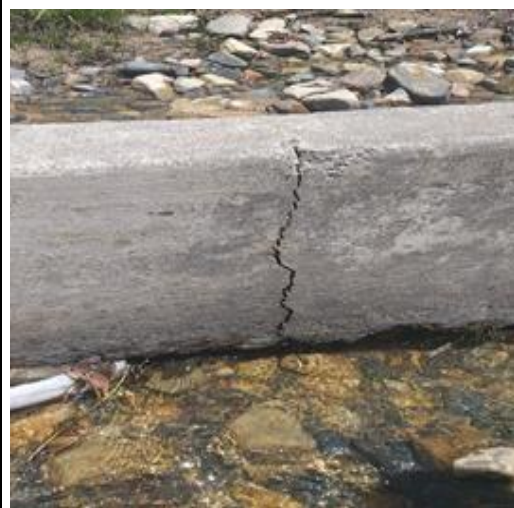
**Unidad Muestral N° 07:** Se observa la presencia de erosión y agrietamiento

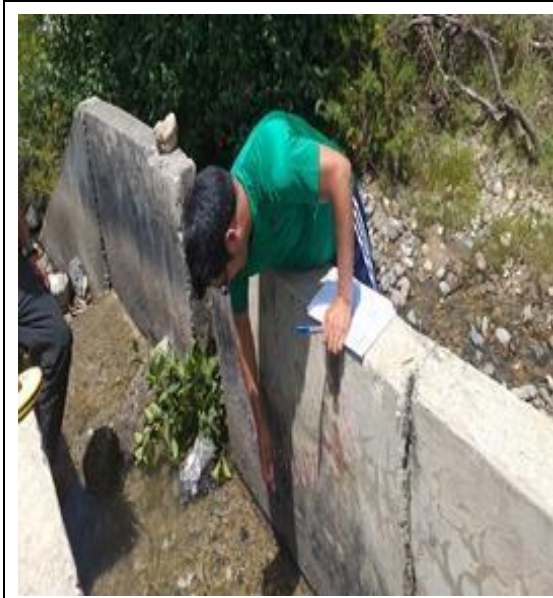
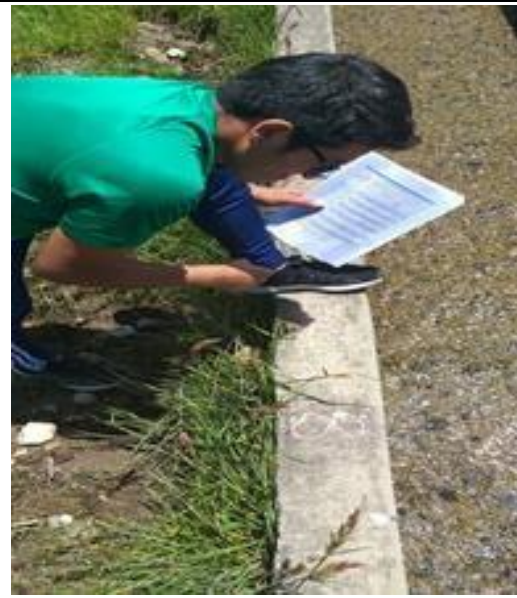
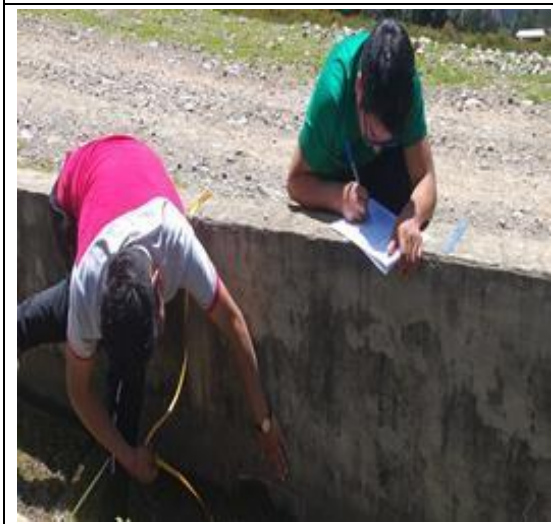
**Unidad Muestral N° 08:** Se observa la presencia de erosión e hinchamiento del concreto.

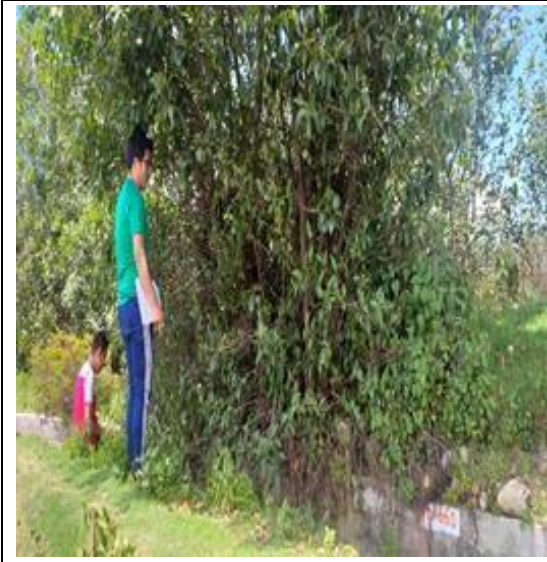
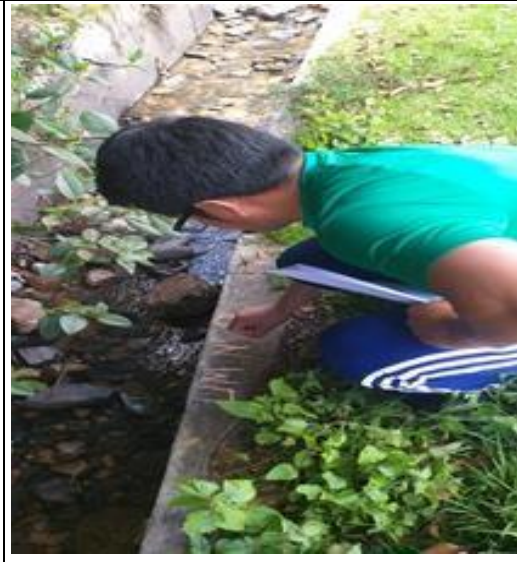
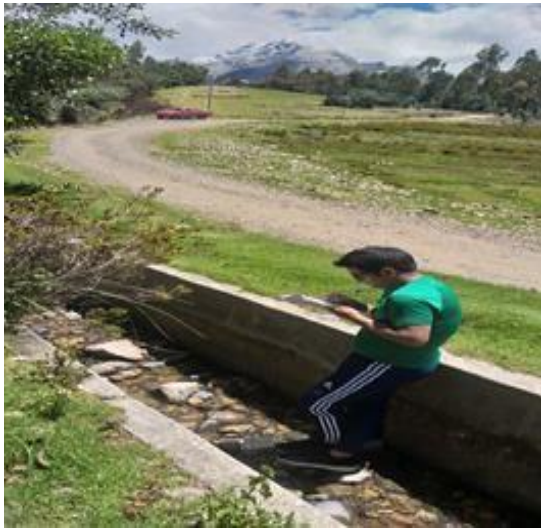
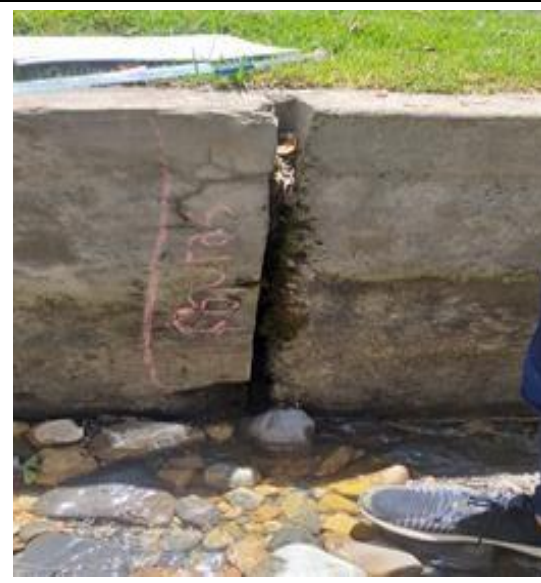
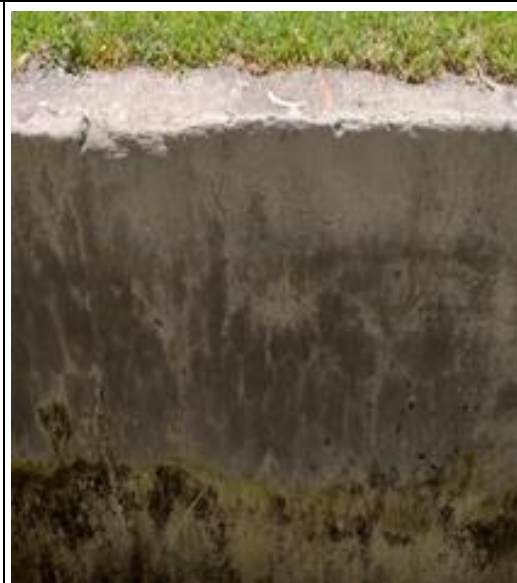
**Unidad Muestral N° 09:** Se observa la presencia de erosión en el concreto.

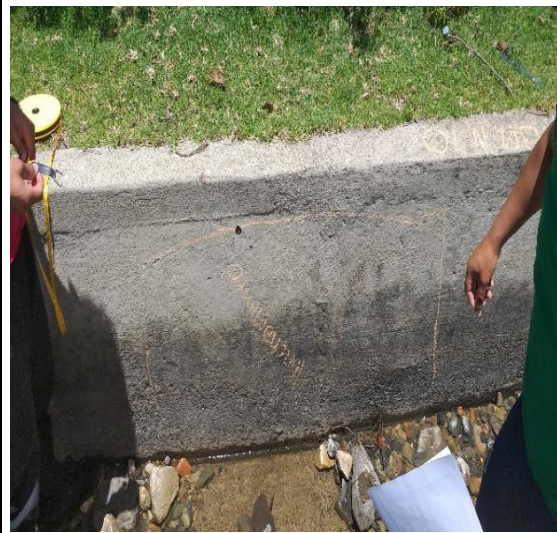
**Unidad Muestral N° 10:** Se observa la erosión y el hinchamiento del concreto.

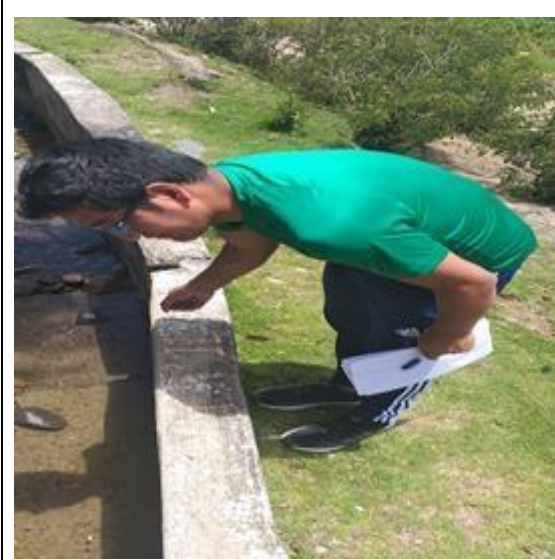
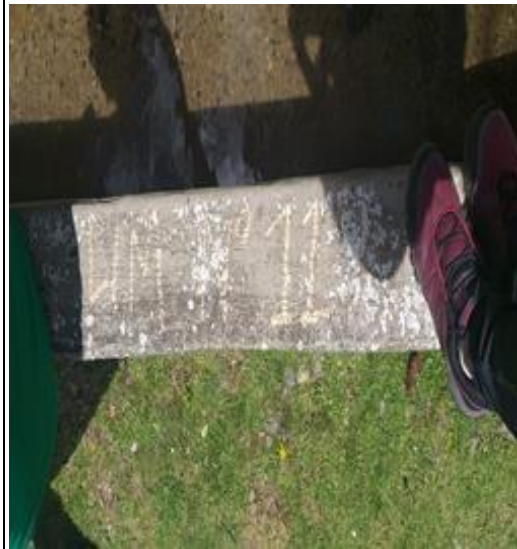
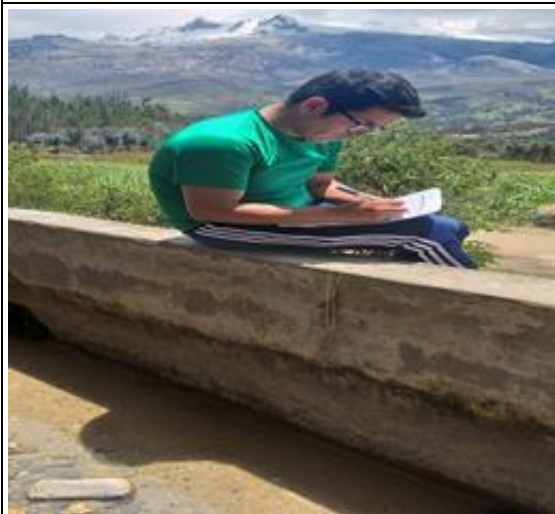
**Unidad Muestral N° 11:** Se observa la erosión y el hinchamiento del concreto.

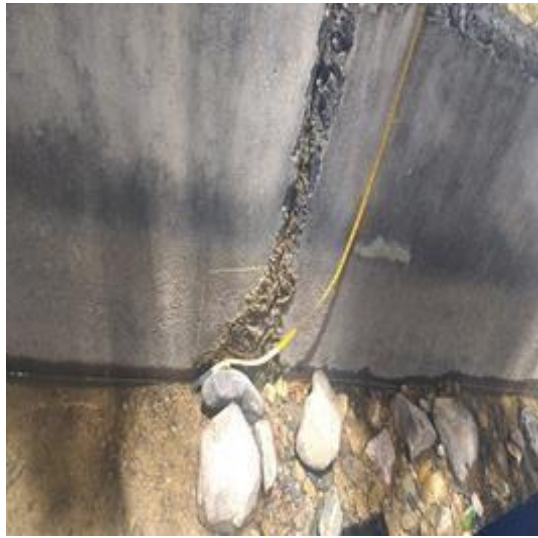
**Unidad Muestral N° 12: Presencia de erosión**
