UNIVERSIDAD CATÓLICA LOS ÁNGELES
CHIMBOTE

DETERMINACIÓN Y EVALUACIÓN DE LAS
PATOLOGÍAS DEL PAVIMENTO FLEXIBLE DE LA
CARRETERA PUENTE LARAMATE - EMP. PE-3S
(LAGUNILLA) ENTRE LAS PROGRESIVAS KM.
186+000 AL KM. 187+100 DE LA PROVINCIA DE
HUAMANGA Y DEPARTAMENTO DE AYACUCHO-
2019.

TRABAJO DE INVESTIGACIÓN PARA OPTAR EL GRADO
ACADÉMICO DE BACHILLER EN INGENIERÍA CIVIL

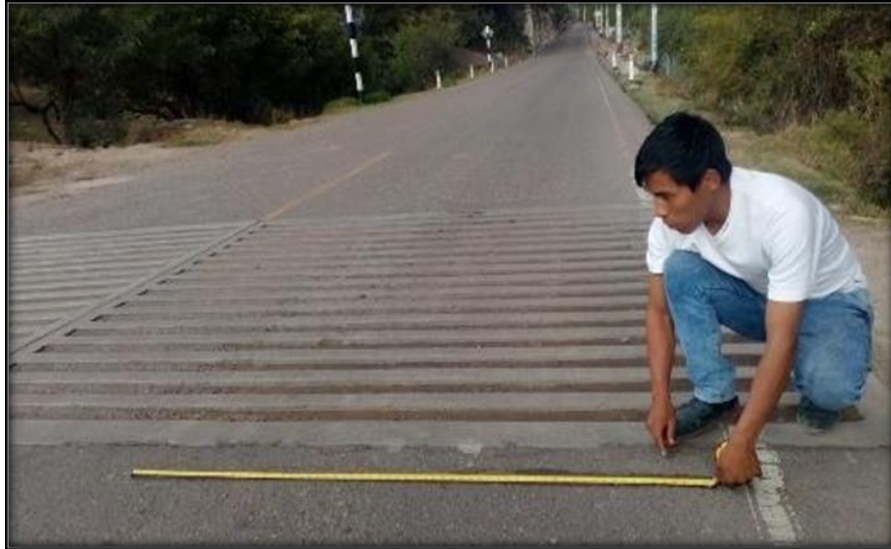
Imagen N° 01. Falla tipo pulimiento de los agregados encontrado en el Km 186+040 de la carretera Puente Laramate - Emp. PE-3S (Lagunilla).

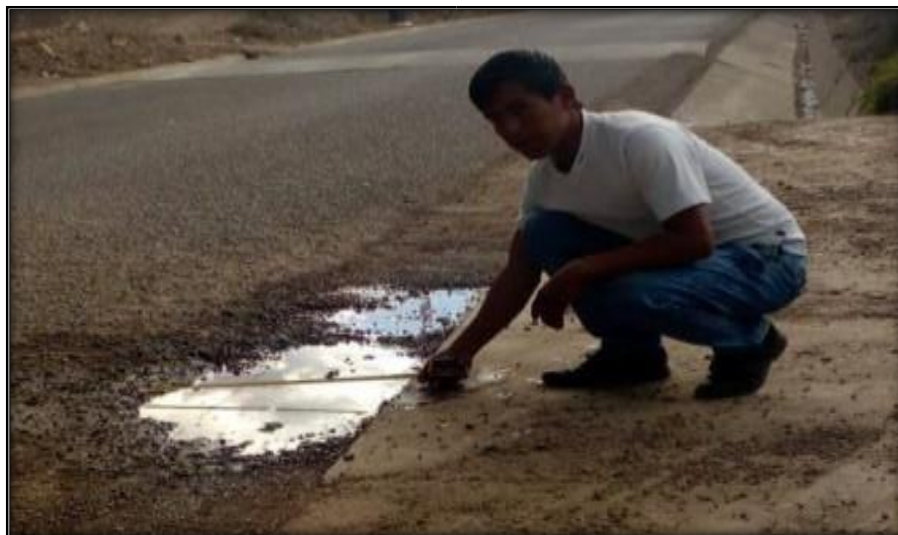
Imagen N° 02. Falla tipo baches encontrado en el Km 186+142 de la carretera Puente Laramate - Emp. PE-3S (Lagunilla).

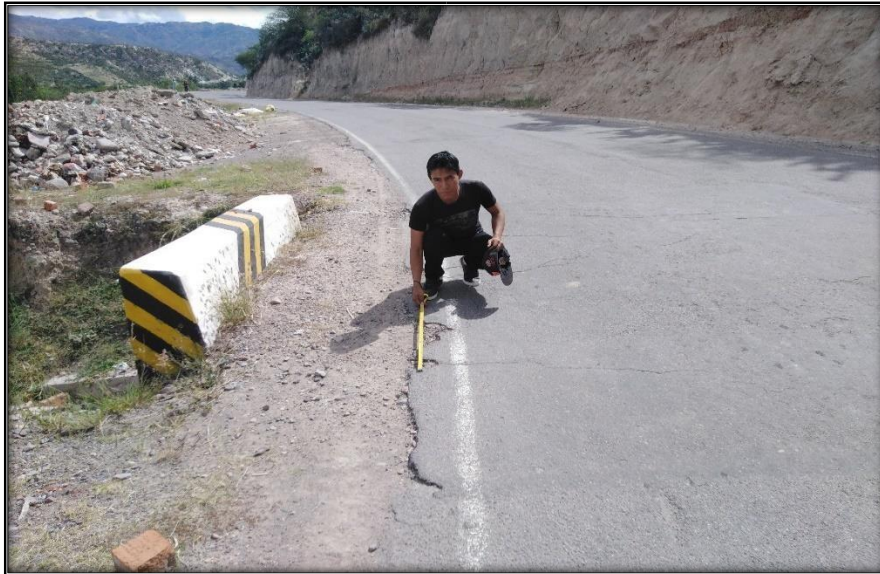
3 grieta borde encontrado en el Km 186+180 de la carretera Puente Laramate - Emp. PE-3S (Lagunilla).

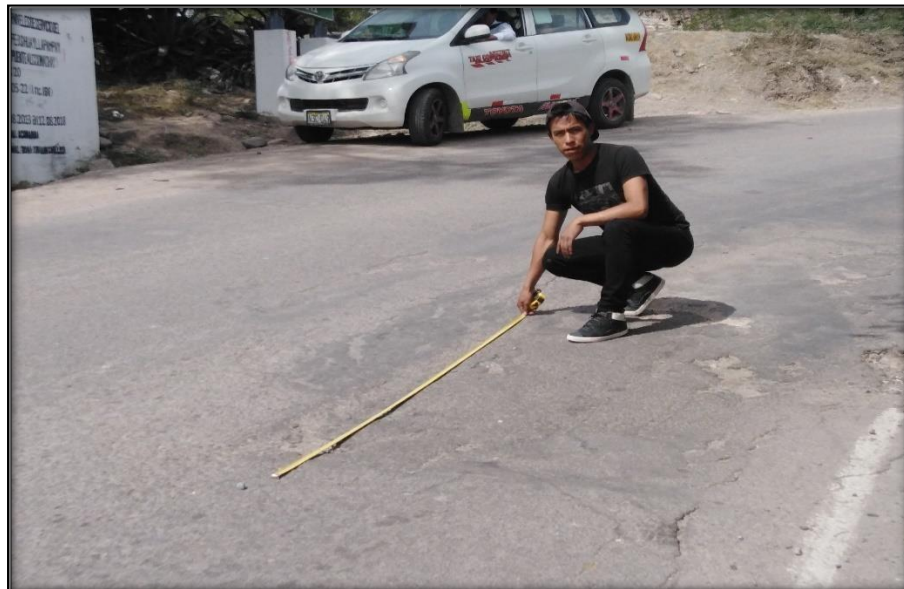
Imagen N° 04. Falla tipo piel de cocodrilo encontrado en el Km 186+360de la carretera Puente Laramate - Emp. PE-3S (Lagunilla).

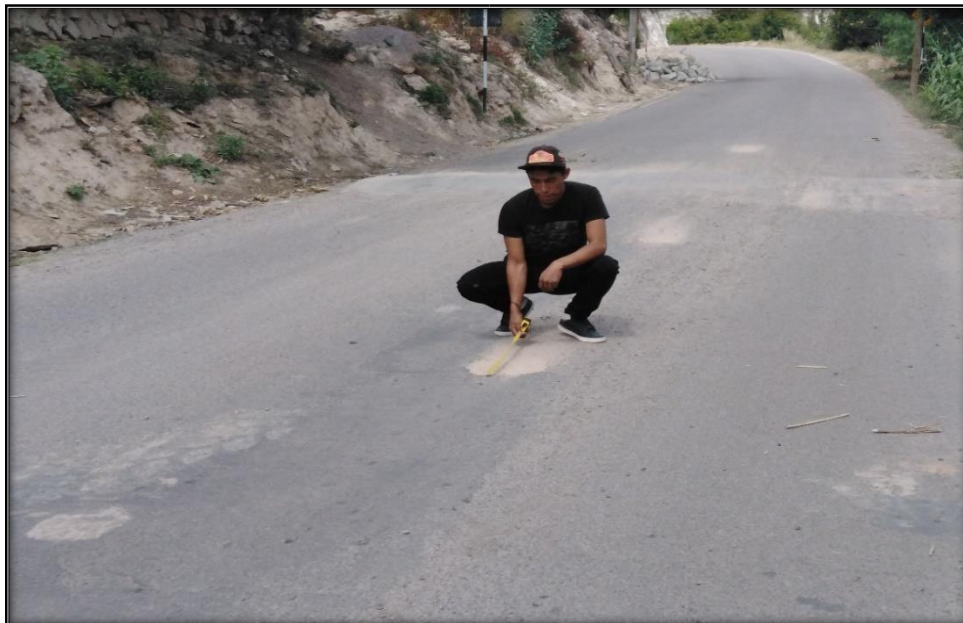
Imagen N° 06. Falla tipo baches encontrado en el Km 186+580 de la carretera Puente Laramate - Emp. PE-3S (Lagunilla).

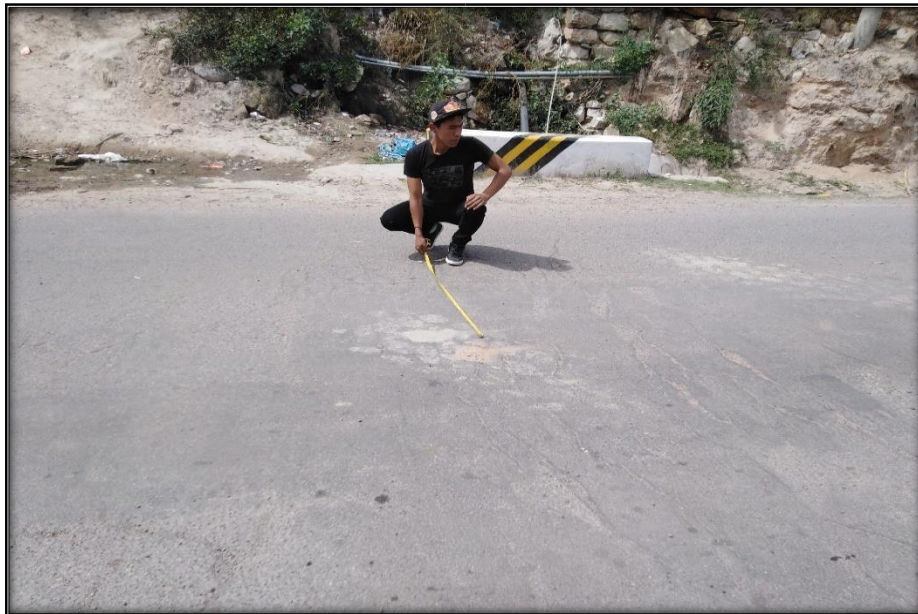
Imagen N° 08. Falla tipo grieta longitudinal y transversal encontrado en el Km 187+090 de la carretera Puente Laramate - Emp. PE-3S (Lagunilla).

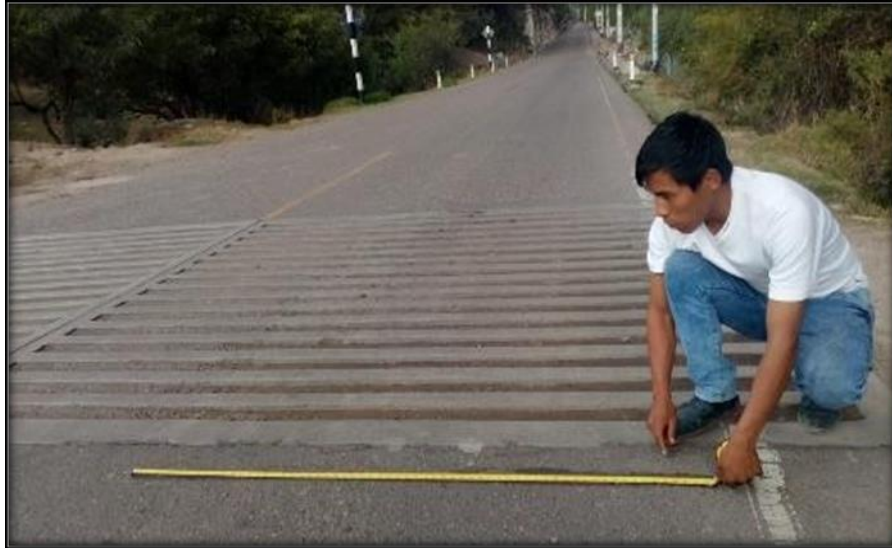
Imagen N° 01. Falla tipo pulimiento de los agregados encontrado en el Km 186+040 de la carretera Puente Laramate - Emp. PE-3S (Lagunilla).

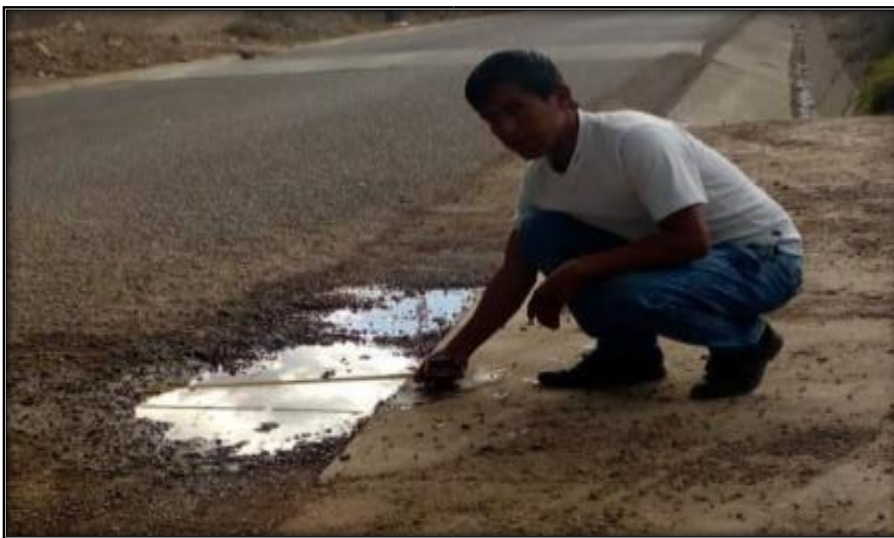
Imagen N° 02. Falla tipo baches encontrado en el Km 186+142 de la carretera Puente Laramate - Emp. PE-3S (Lagunilla).

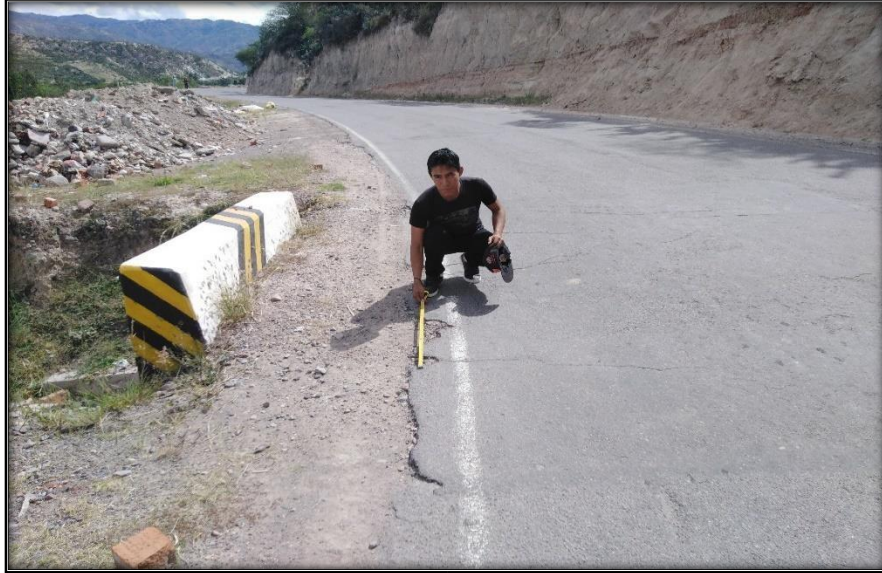
Imagen N° 03. alla tipo grieta borde encontrado en el Km 186+180 de la carretera Puente Laramate - Emp. PE-3S (Lagunilla).

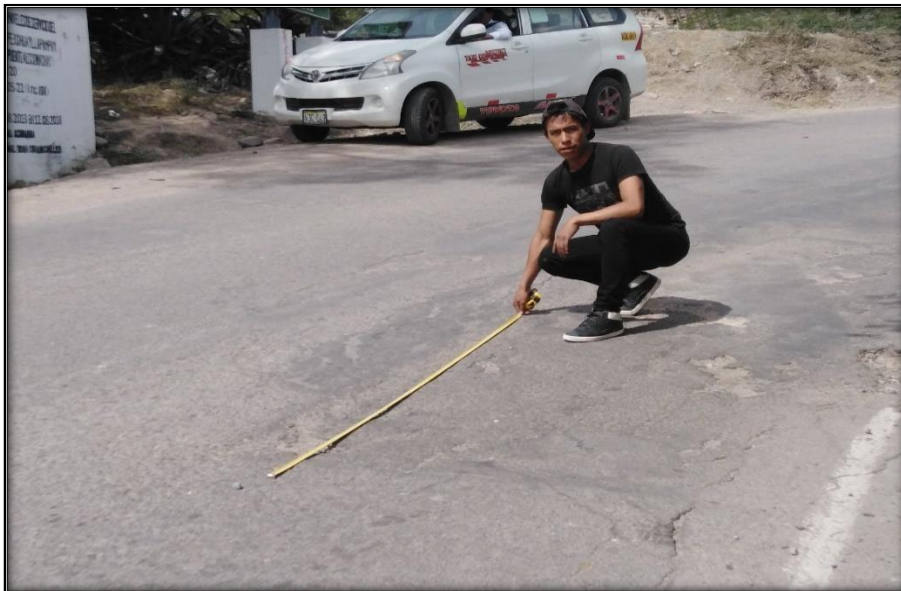
Imagen N° 04. Falla tipo piel de cocodrilo encontrado en el Km 186+360de la carretera Puente Laramate - Emp. PE-3S (Lagunilla).

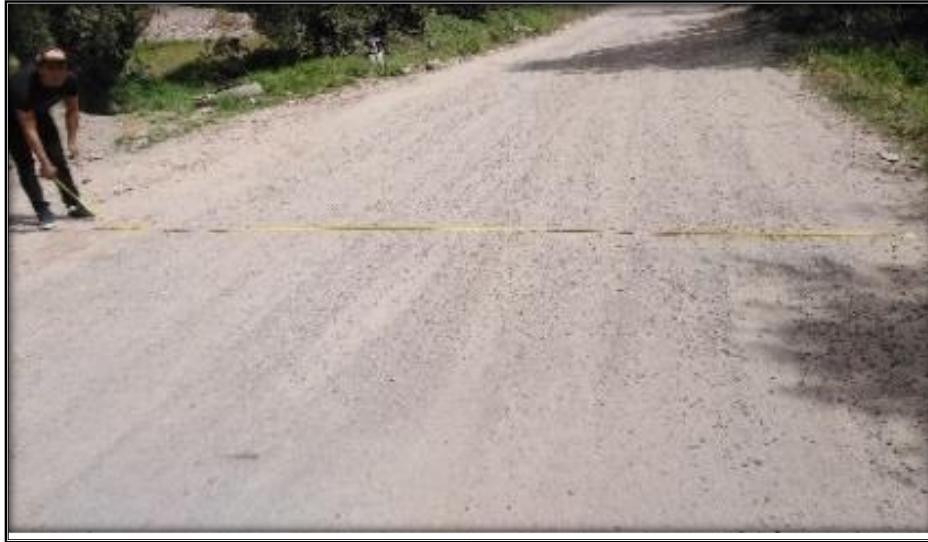
Imagen N° 05. alla tipo desprendimiento de los agregados encontrado en el Km 186+420 de la carretera Puente Laramate - Emp. PE-3S (Lagunilla).

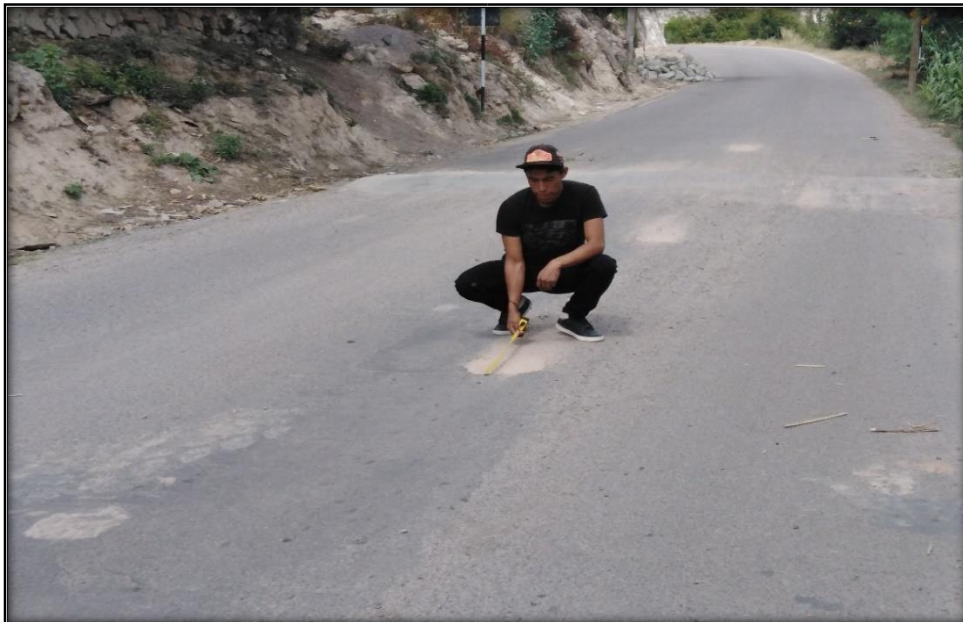
Imagen N° 06. Falla tipo baches encontrado en el Km 186+580 de la carretera Puente Laramate - Emp. PE-3S (Lagunilla).

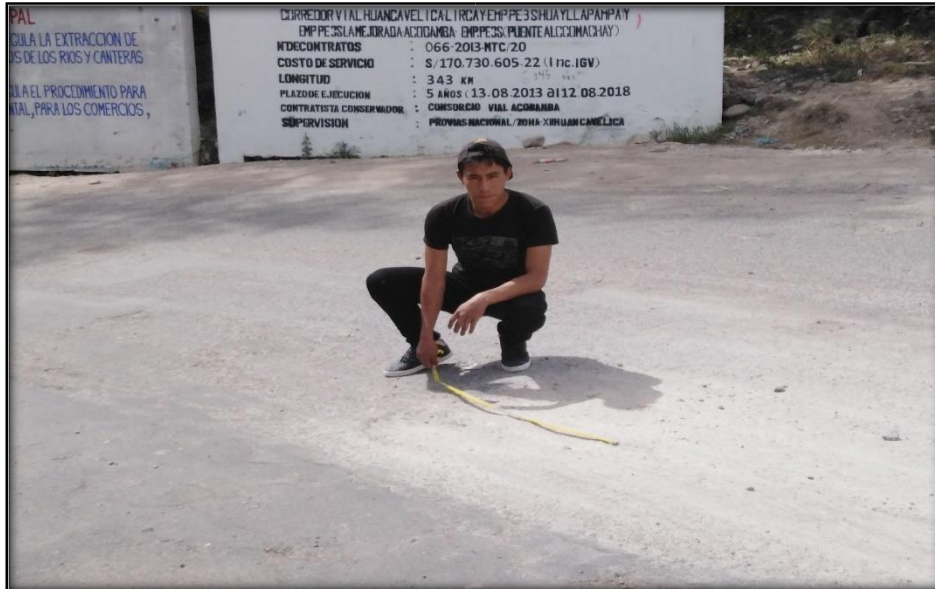
Imagen N° 07. Falla tipo desprendimiento de los agregados encontrado en el Km 186+780 de la carretera Puente Laramate - Emp. PE-3S (Lagunilla).

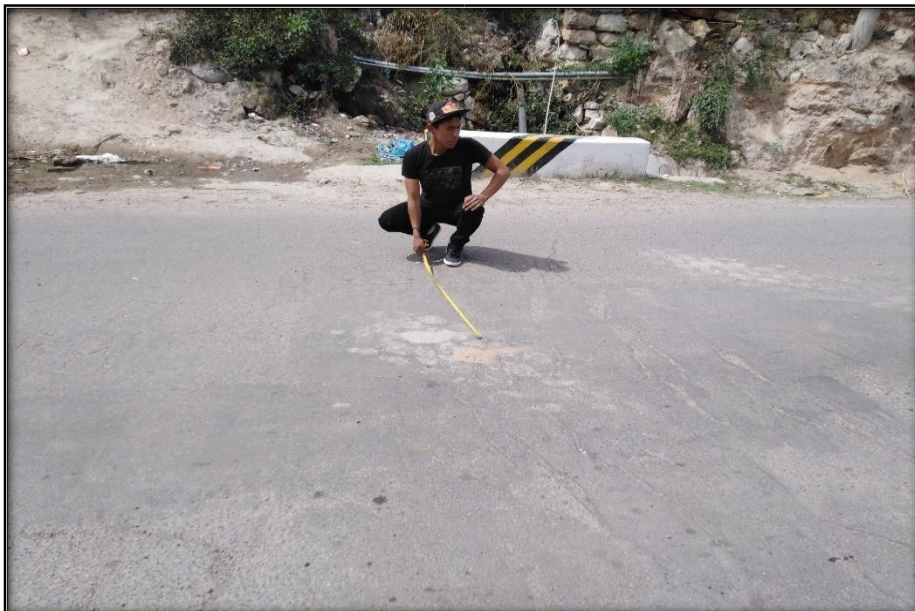
Imagen N° 08. Falla tipo grieta longitudinal y transversal encontrado en el Km 187+090 de la carretera Puente Laramate - Emp. PE-3S (Lagunilla).
