DETERMINACIÓN Y EVALUACIÓN DE LAS PATOLOGÍAS

DEL CONCRETO EN COLUMNAS, VIGAS Y MUROS DE  
ALBAÑILERÍA CONFINADA DEL CERCO PERIMÉTRICO

DE LA EMPRESA PESQUERA “EL PILAR”. JIRÓN  
AMAZONAS CON JIRÓN HUANCAVELICA, DISTRITO  
CHIMBOTE, PROVINCIA DEL SANTA, REGIÓN DE

**TESIS PARA OPTAR EL TÍTULO PROFESIONAL DE  
INGENIERA CIVIL**

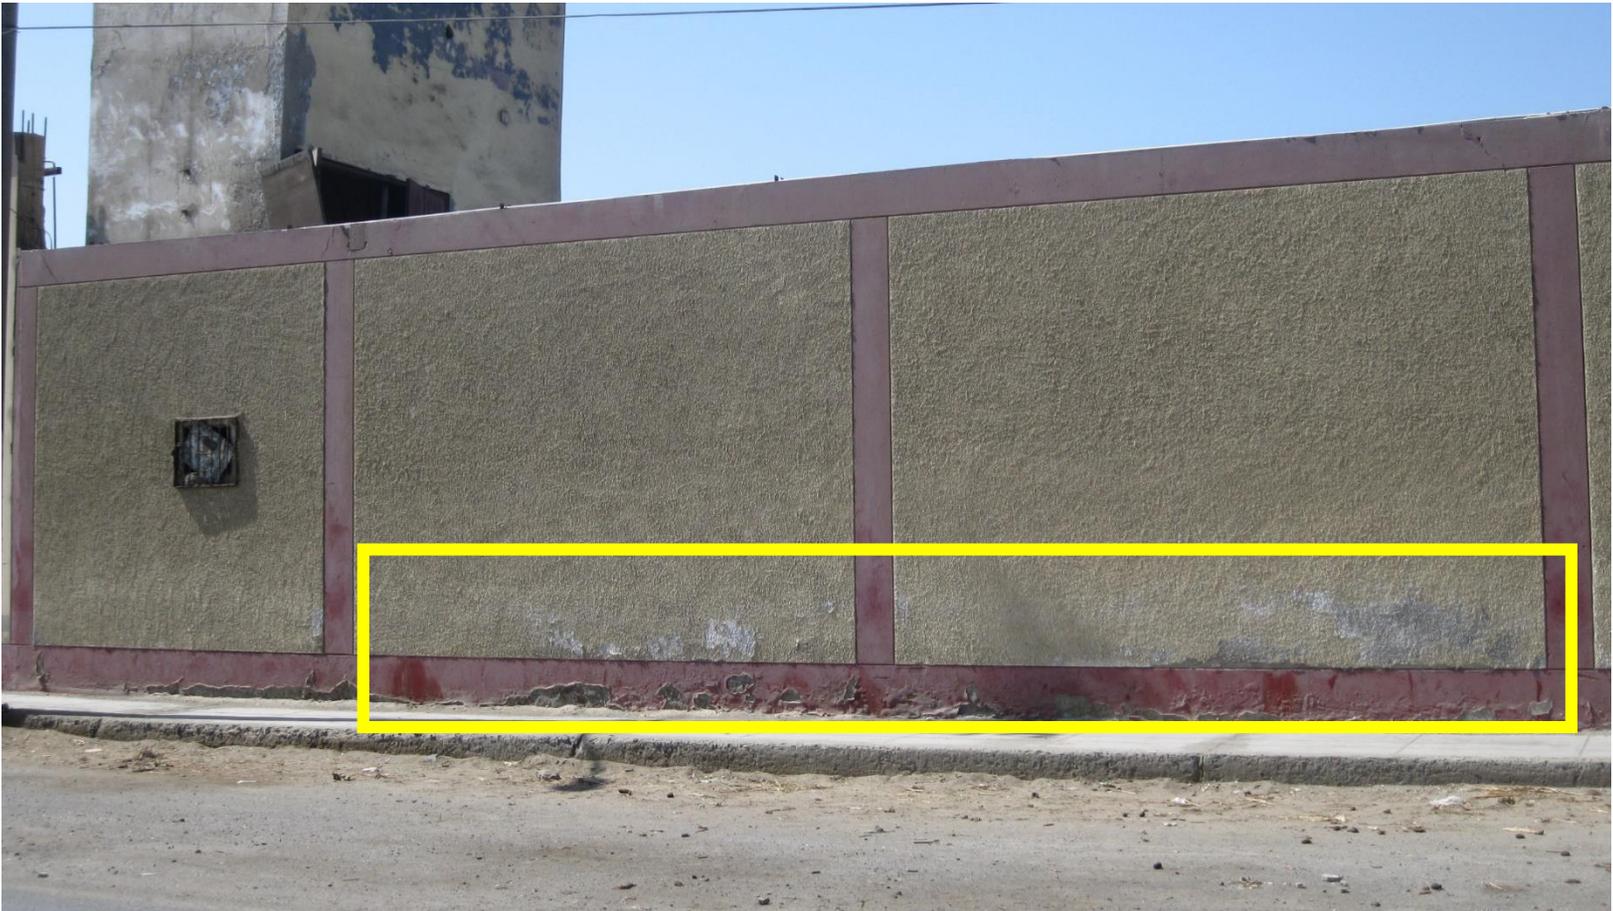
*Gráfico 58: Patología Eflorescencia en muros (UM-1).*

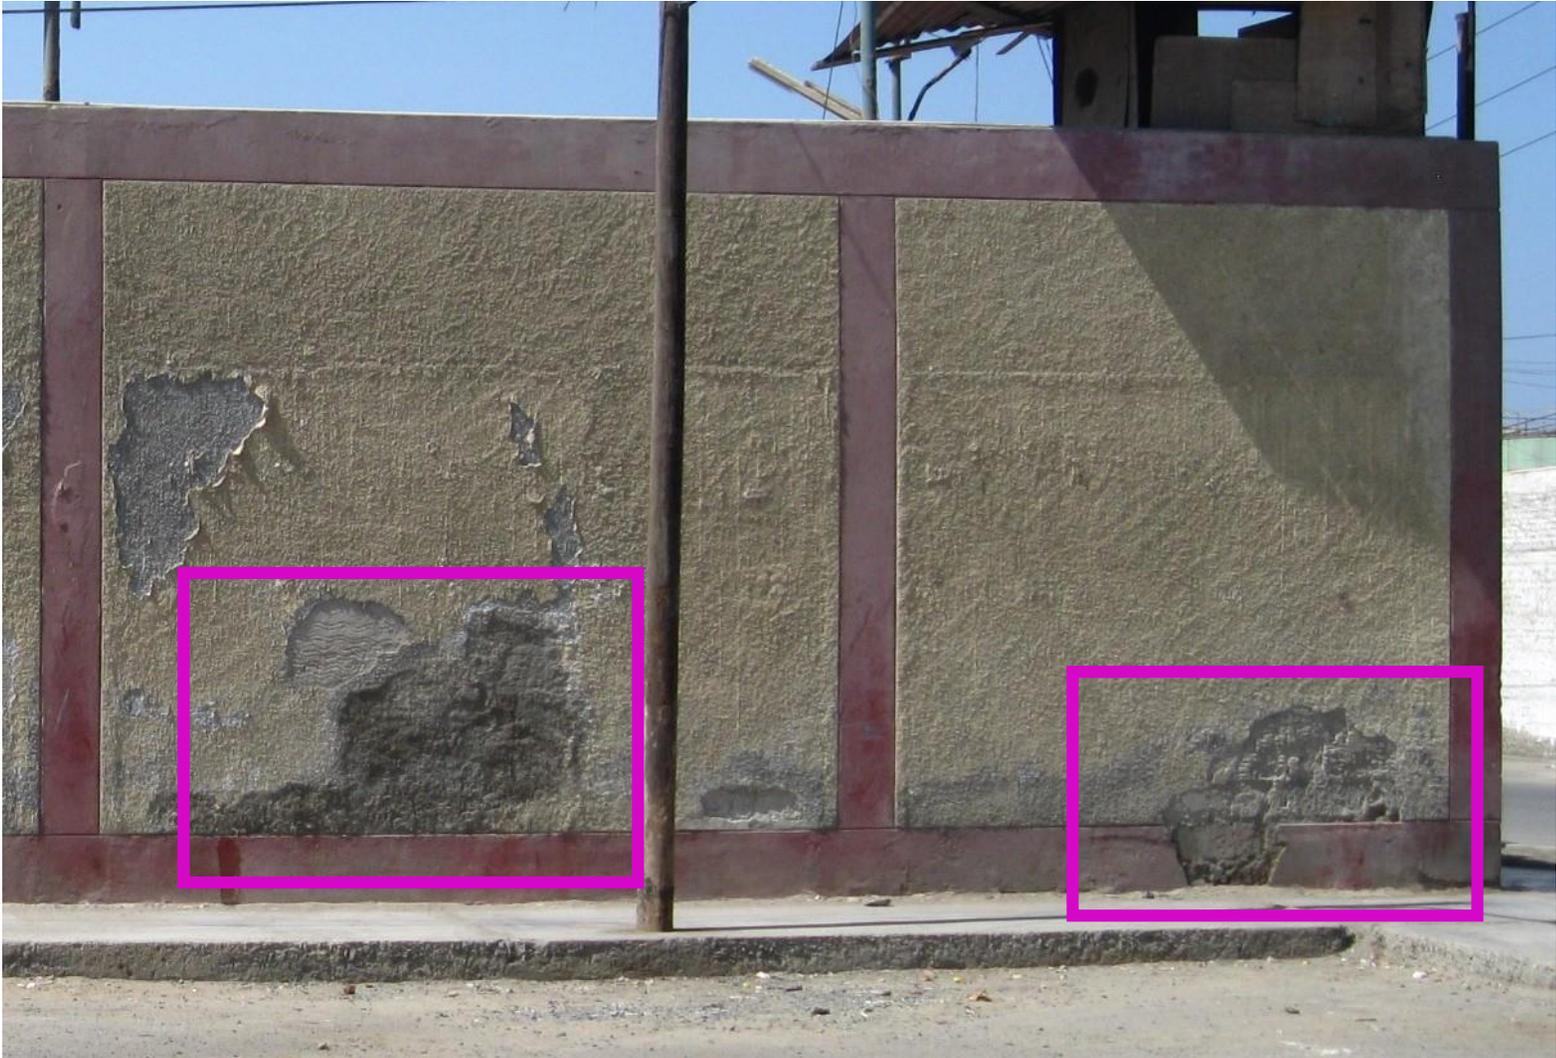
*Gráfico 59: Patología Erosión en muros (UM-4).*

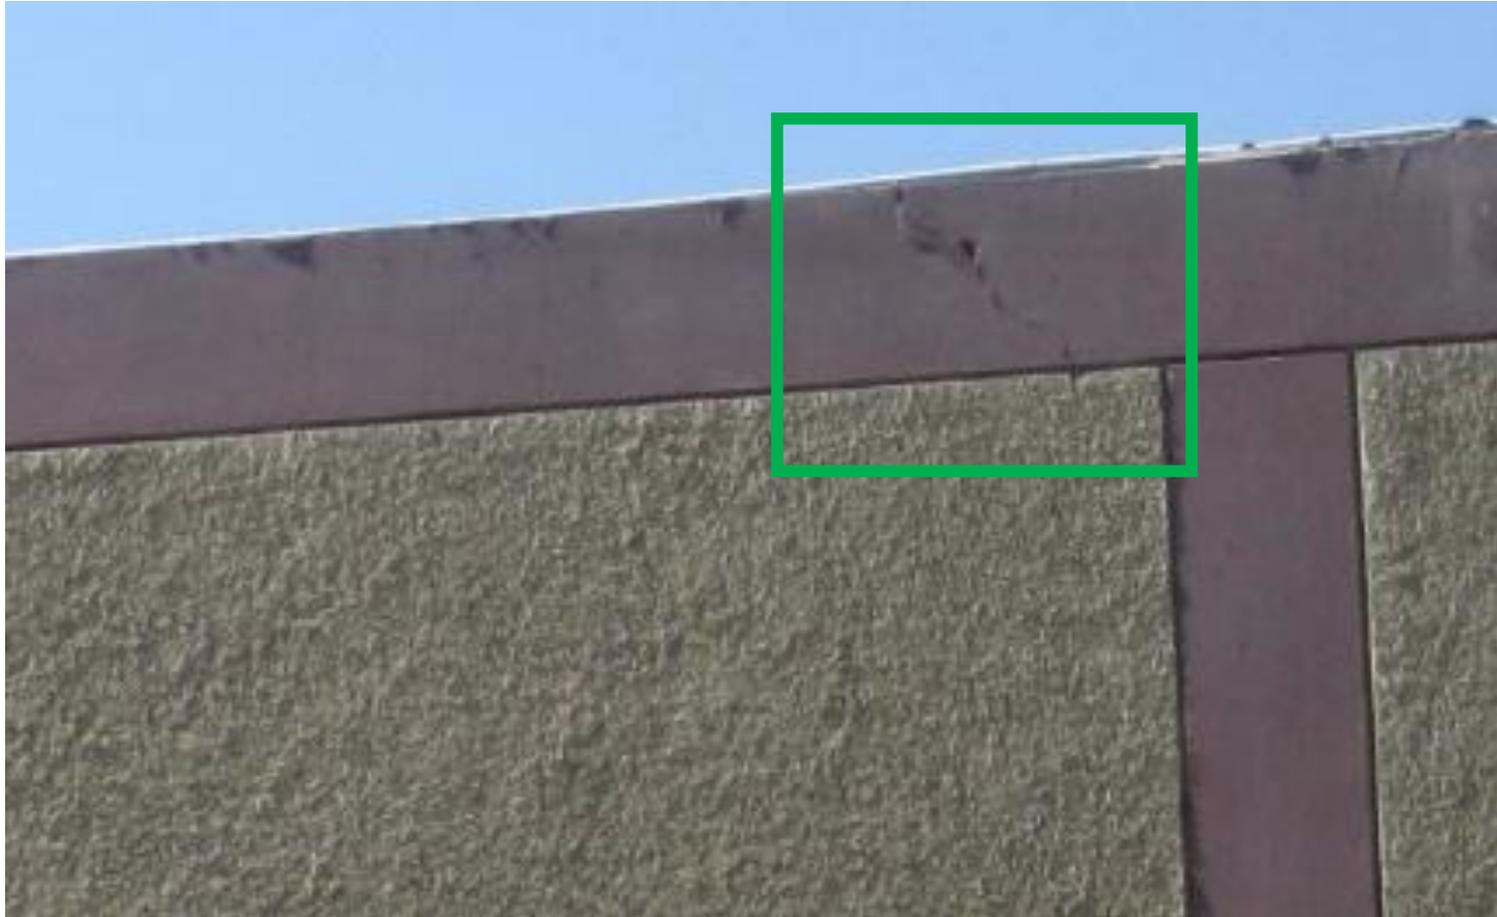
*Gráfico 60:* Patología Grieta en viga (UM-1).

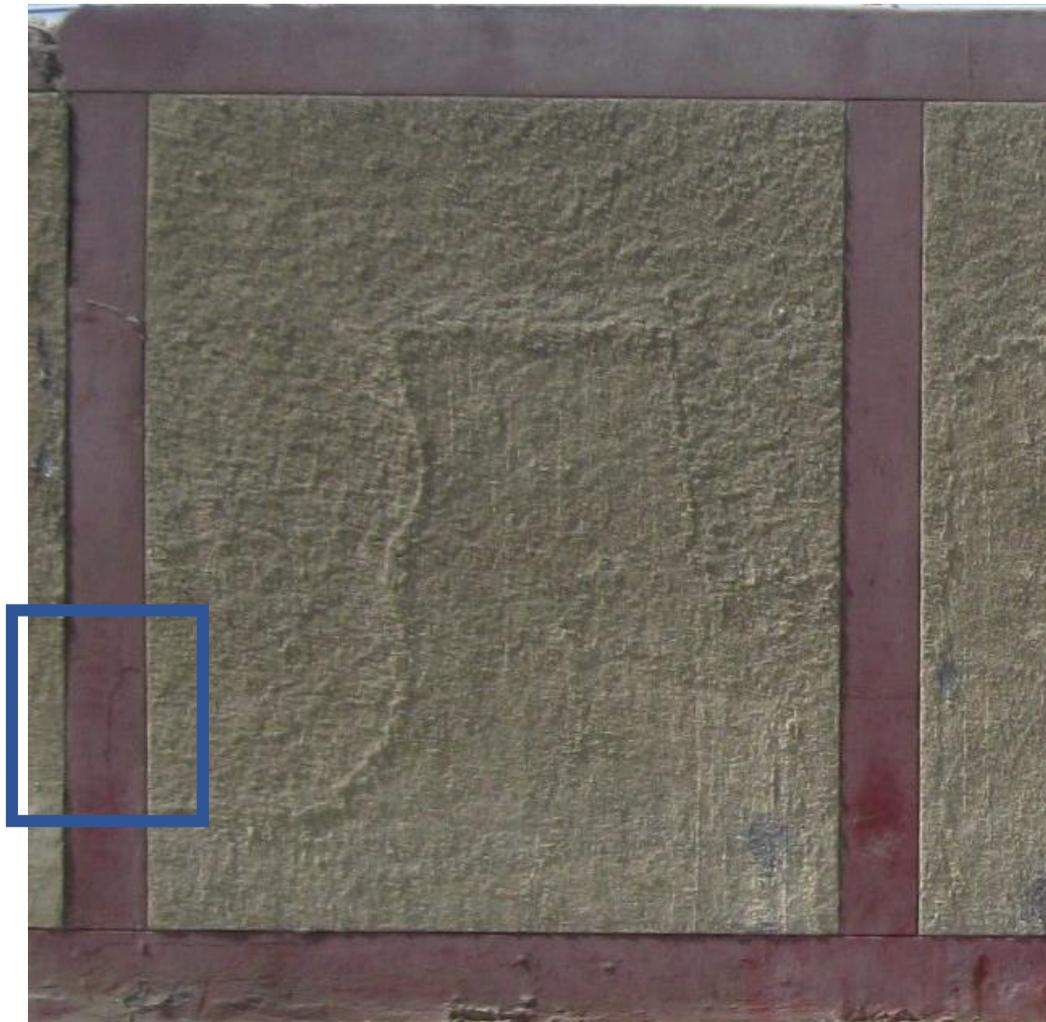
*Gráfico 61:* Patología Fisura en columna (UM-3).

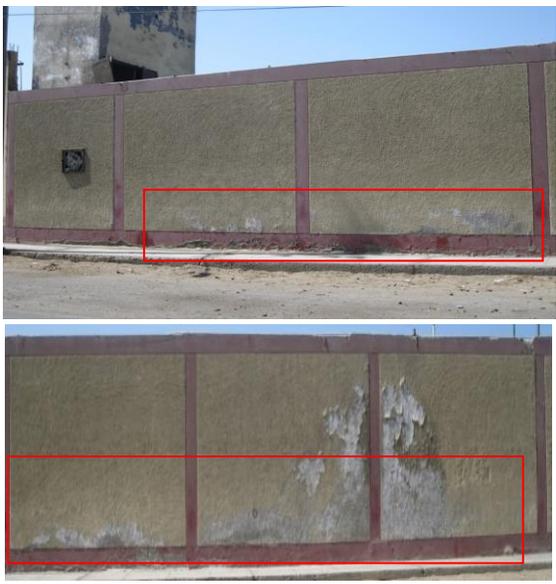
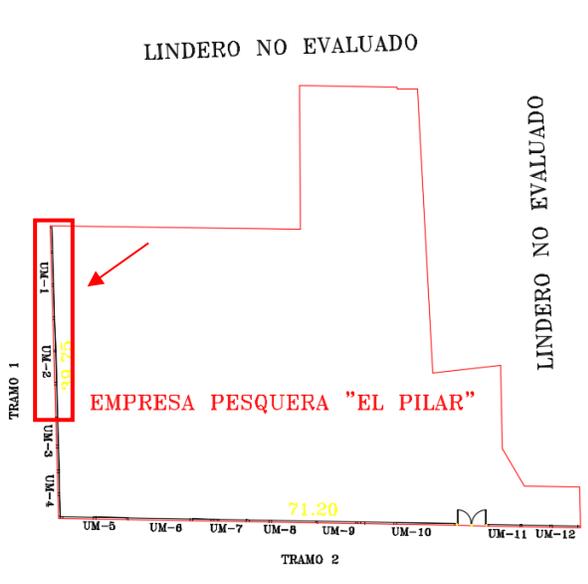
UM-01 - UM-02	
Lesión Química	Ubicación

Descripción:	<b>EFLORESCENCIA</b>
Posibles causas:	Por el mal uso de los materiales, Humedad por Capilaridad
Posible Reparación:	<p><b>Paso 1:</b> Limpiar los muros y columnas dañadas, lava el área con abundante agua y un cepillo de cerdas duras.</p> <p><b>Paso 2:</b> Prepara una solución limpiadora con una parte de ácido muriático (Limpieza química) por 20 partes de agua. Aplica la solución a la pared con una brocha y déjala actuar por 15 minutos (nunca se debe poner más ácido muriático, pues el ácido es corrosivo).</p> <p><b>Paso 3:</b> Enjuga bien la superficie de la pared con abundante agua.</p>
Observación:	Antes de iniciar con la reparación: primero se debe actuar sobre la causa de la patología, una vez detectadas y solucionadas, se actuará sobre la lesión. No se puede actuar sólo sobre la lesión, porque la causa seguirá actuando y no se podrá evitar que la patología vuelva a aparecer.

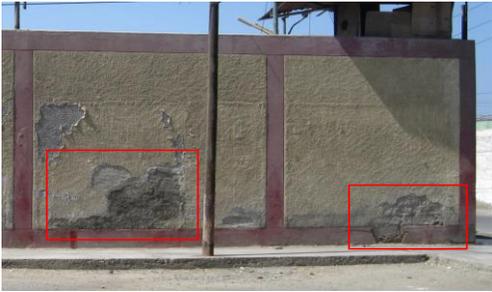
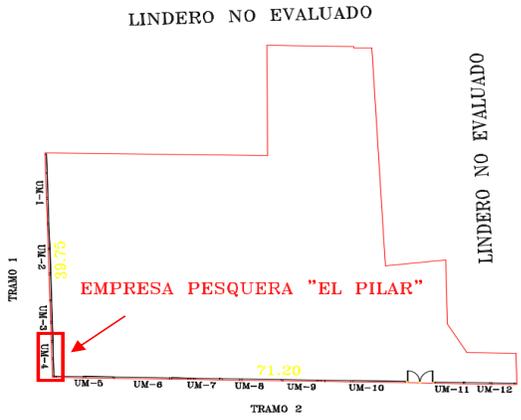
UM-04	
Lesión Física	Ubicación

Descripción:	<b>EROSIÓN</b>
Posibles causas:	Humedad Capilar, agentes atmosféricos
Posible Reparación:	<p><b>Paso 1:</b> Antes de iniciar con la intervención (aplicar el mortero), es muy importante retirar el concreto dañado, hasta llegar a concreto sano, si la patología también a llegado a dañar los ladrillos se debe retirar todas las unidades dañadas. Cabe resaltar que este procedimiento también deberá realizarse en columnas (concreto).</p> <p><b>Paso 2:</b> Para retirar el concreto dañado, se deberá picar la superficie hasta llegar a los ladrillos y comprobar que no tengan algún daño (humedad). Posterior a eso, se limpiará el polvo y se dejará libre de partículas mal adheridas.</p> <p><b>Paso 3:</b> Preparar mortero de 1:3, tener en cuenta que antes se debe humedecer la superficie (adhesivo, para adherir el concreto nuevo con el viejo), y aplicar el mortero sobre la superficie a reparar. Puede apoyarte de una espátula para facilitar la aplicación.</p> <p><b>Paso 4:</b> Por último, para maximizar y prolongar la vida útil del elemento se deberá utilizar un aditivo protector para el recubrimiento, esto para evitar que el elemento quede expuesto a (Carbonatación, ataques de cloruros y ataques de sulfatos).</p> <p><b>Recomendaciones:</b> Utilizar agua limpia y a temperatura ambiente, no utilizar más agua de la indicada y no exponga las unidades a los rayos.</p>

Observación:	<p>La reparación por erosión requiere generalmente la recuperación o en su caso emplear materiales y/o sistemas nuevos. Nunca debemos olvidar que primero se debe eliminar la causa, porque si solo se hace superficial vuelve a aparecer la patología.</p> <p>Se debe tener en cuenta que según lo avanzado que se encuentre la lesión y también el nivel de erosión que haya sufrido el material, se procederá a:</p> <ul style="list-style-type: none"> <li>*SUSTITUIR EL ELEMENTO POR OTRO</li> <li>*SANEAR Y ENDURECER</li> <li>*TAPAR Y PROTEGER CON NUEVOS ACABADOS.</li> </ul>

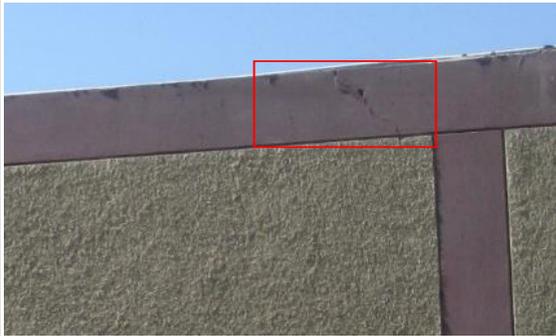
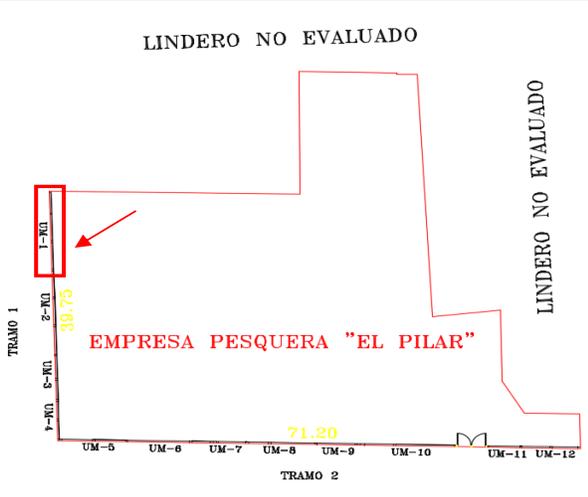
UM-01	
Lesión Mecánica	Ubicación

Descripción:	<b>GRIETA</b>
Posibles causas:	Por la humedad, resistencia del terreno, movimientos diferenciales del suelo (asentamientos o expansiones).
Posible Reparación:	<p><b>Paso 1:</b> Abre la grieta hasta dos veces su anchura y profundidad inicial. Puedes hacerlo con ayuda de un rascador triangular, una espátula fuerte o un destornillador. Trata de no golpear los ladrillos cercanos.</p> <p><b>Paso 2:</b> Elimina el polvo del interior y los bordes de la grieta y aplica fijador a agua o disolvente.</p> <p><b>Paso 3:</b> Rellena nuevamente la junta con mortero 1:4 (cemento:arena) con ayuda de una paleta. Presiona bien el mortero para que llene completamente la junta.</p> <p><b>Paso 4:</b> Una vez que se haya secado bien, se estuca y, según las necesidades, se pinta nuevamente la pared.</p>
Observación:	<p>Lo más adecuado ante una grieta viva (es aquella que sigue creciendo con el paso del tiempo), es no tapparla para poder estudiar su evolución durante unos meses, midiéndola.</p> <p>Pero si se trata de grietas superficiales, no hay problema. Solo es necesario quitar la pintura y el enlucido en la zona de la grieta y cubrir y pintar de nuevo.</p> <p>En los casos de grietas más gruesas, un profesional deberá indicarte qué remedio aplicar, aunque generalmente, se podrá emplear una cobertura de materiales más flexibles para evitar futuras resquebrajaduras.</p>

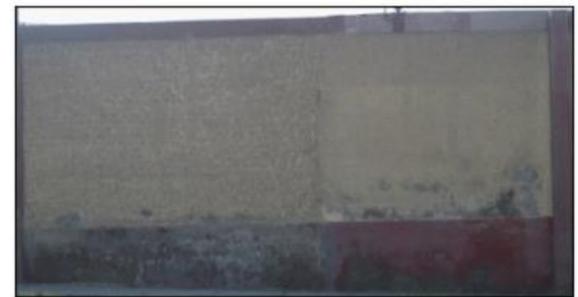
UNIDAD DE MUESTRA N° 6

Área (m <sup>2</sup> ):	29.04
Área con Patología (m <sup>2</sup> ):	23.14
Área sin Patología (m <sup>2</sup> ):	5.9
Patología Predominante - %:	Erosión (11.57%)
Nivel de Severidad - %:	Moderado

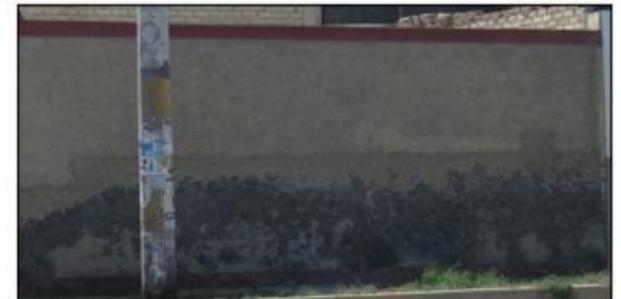
UNIDAD DE MUESTRA N° 12

CUADRO DE DATOS DE LA UNIDAD DE MUESTRA 12	
Área (m2):	26.4
Área con Patología (m2)	2.7
Área sin Patología (m2)	23.7
Patología Predominante - %	Eflorescencia (7.66 %)
Nivel de Severidad - %	Leve
