UNIVERSIDAD CATÓLICA LOS ÁNGELES  
CHIMBOTE

DETERMINACIÓN Y EVALUACIÓN DE LAS  
PATOLOGÍAS DEL CONCRETO EN LAS ESTRUCTURAS  
DE ALBAÑILERÍA DEL CERCO LOCAL DE EVENTOS  
COUNTRY CLUB DE BUENOS AIRES, DISTRITO DE  
NUEVO CHIMBOTE, PROVINCIA DEL SANTA, REGIÓN  
ÁNCASH, NOVIEMBRE, 2019.

**TESIS PARA OPTAR EL TÍTULO PROFESIONAL DE  
INGENIERO CIVIL**

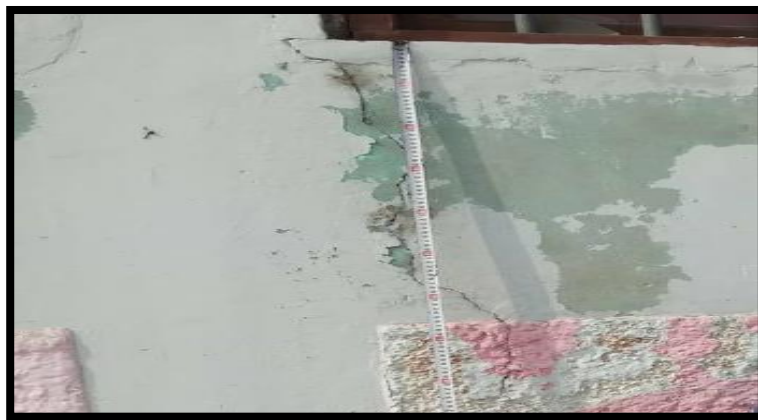
**Gráfico 12:** Fisura en muro  
Fuente: Elaboración propia (2018).

**Reparación:** Si tenemos una fisura superficial en el mortero recomiendo descubrir toda la parte afecta y evaluar si la fisura es viva o muerta, luego de saber qué tipo de fisura recomiendo eliminar la parte afecta y colocar una malla de acero galvanizado para luego cubrirlo con un mortero de alta resistencia y aditivos.

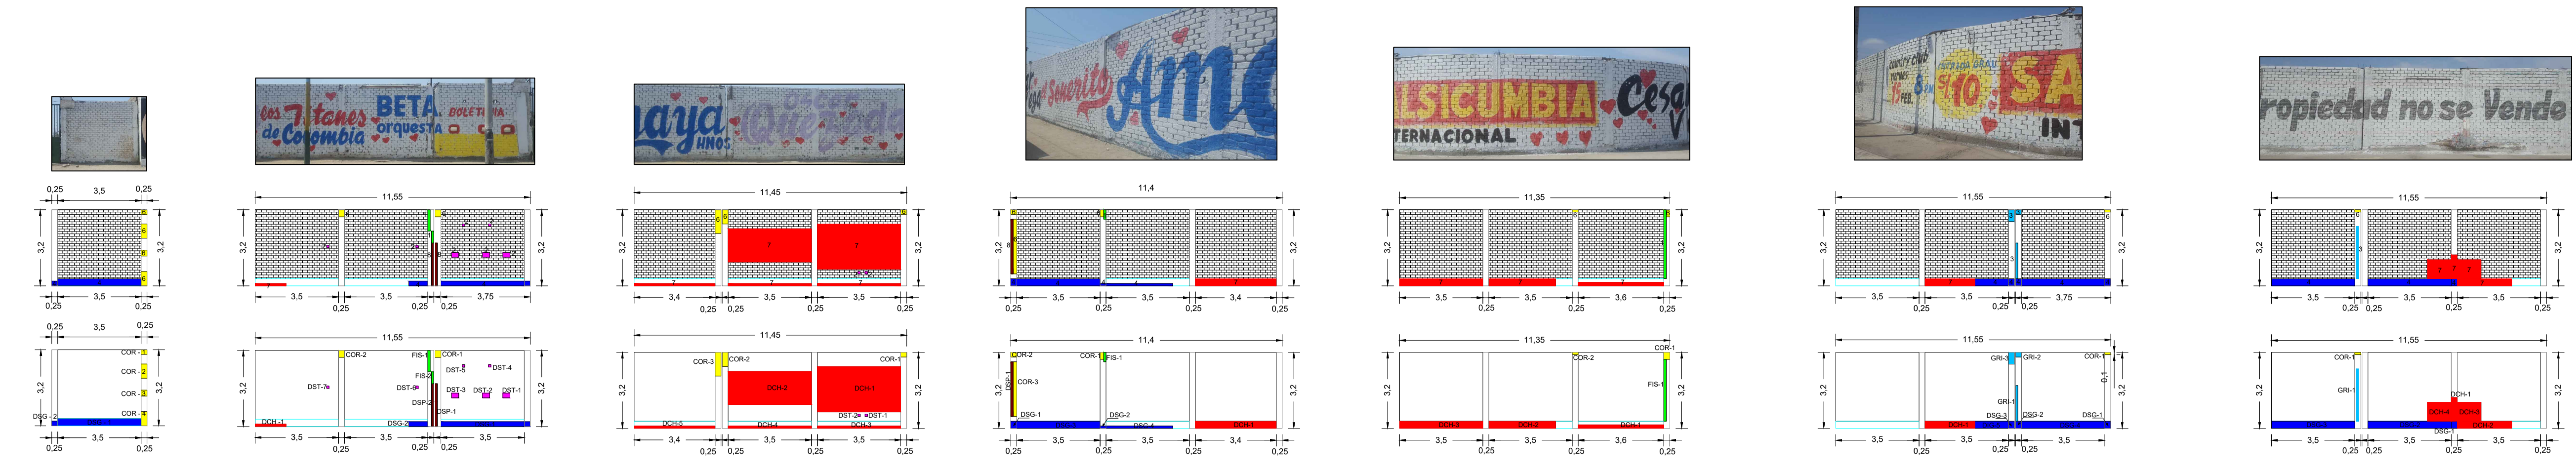
IDENTIFICACIÓN DE LAS PATOLOGÍAS DE LA UNIDAD DE MUESTRA 01      IDENTIFICACIÓN DE LAS PATOLOGÍAS DE LA UNIDAD DE MUESTRA 02      IDENTIFICACIÓN DE LAS PATOLOGÍAS DE LA UNIDAD DE MUESTRA 03      IDENTIFICACIÓN DE LAS PATOLOGÍAS DE LA UNIDAD DE MUESTRA 04      IDENTIFICACIÓN DE LAS PATOLOGÍAS DE LA UNIDAD DE MUESTRA 05      IDENTIFICACIÓN DE LAS PATOLOGÍAS DE LA UNIDAD DE MUESTRA 06      IDENTIFICACIÓN DE LAS PATOLOGÍAS DE LA UNIDAD DE MUESTRA 07

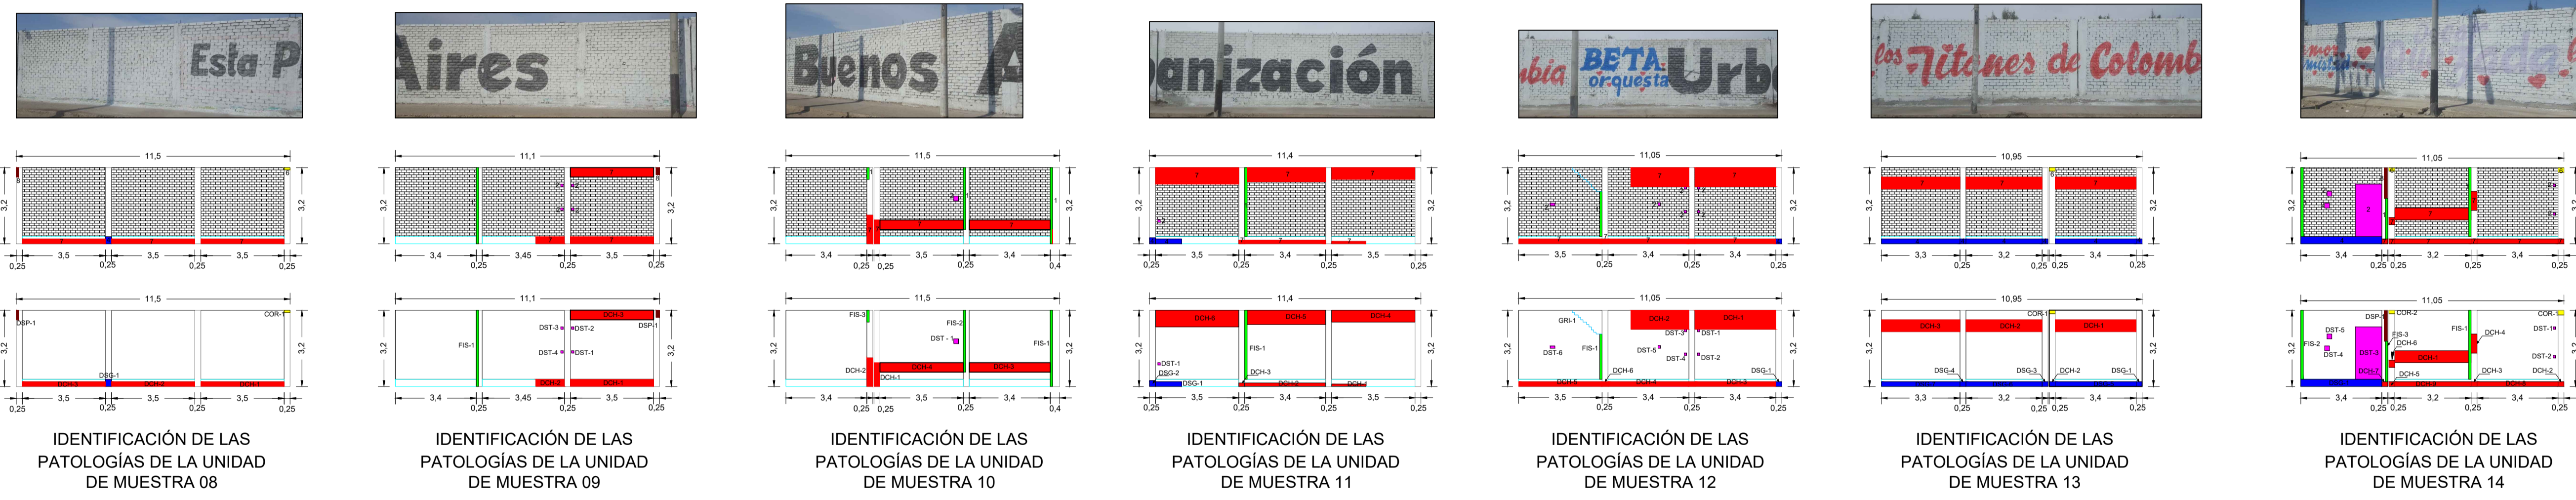
IDENTIFICACIÓN DE LAS PATOLOGÍAS DE LA UNIDAD DE MUESTRA 08      IDENTIFICACIÓN DE LAS PATOLOGÍAS DE LA UNIDAD DE MUESTRA 09      IDENTIFICACIÓN DE LAS PATOLOGÍAS DE LA UNIDAD DE MUESTRA 10      IDENTIFICACIÓN DE LAS PATOLOGÍAS DE LA UNIDAD DE MUESTRA 11      IDENTIFICACIÓN DE LAS PATOLOGÍAS DE LA UNIDAD DE MUESTRA 12      IDENTIFICACIÓN DE LAS PATOLOGÍAS DE LA UNIDAD DE MUESTRA 13      IDENTIFICACIÓN DE LAS PATOLOGÍAS DE LA UNIDAD DE MUESTRA 14

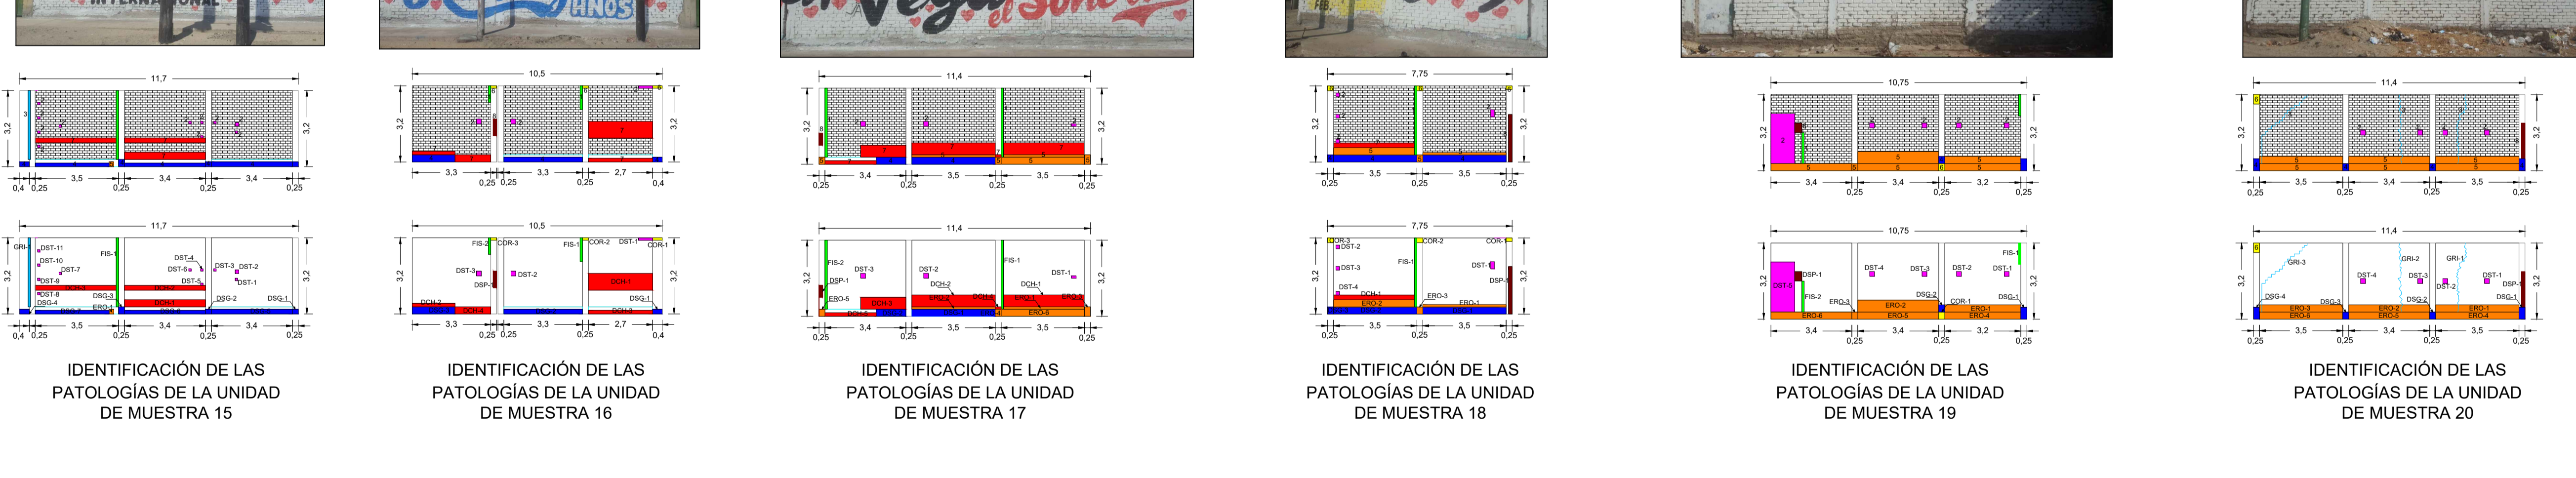
IDENTIFICACIÓN DE LAS PATOLOGÍAS DE LA UNIDAD DE MUESTRA 15      IDENTIFICACIÓN DE LAS PATOLOGÍAS DE LA UNIDAD DE MUESTRA 16      IDENTIFICACIÓN DE LAS PATOLOGÍAS DE LA UNIDAD DE MUESTRA 17      IDENTIFICACIÓN DE LAS PATOLOGÍAS DE LA UNIDAD DE MUESTRA 18      IDENTIFICACIÓN DE LAS PATOLOGÍAS DE LA UNIDAD DE MUESTRA 19      IDENTIFICACIÓN DE LAS PATOLOGÍAS DE LA UNIDAD DE MUESTRA 20
