UNIVERSIDAD CATÓLICA LOS ÁNGELES  
CHIMBOTE

**EVALUACION DE LA ESTRUCTURA HIDRAULICA EN  
EL CANAL DE RIEGO CARLOS LEIGHT ENTRE LOS  
TRAMOS 23 + 000, 23+ 500 EN EL C. P. DE TANGAY,  
DEL DISTRITO DE NUEVO CHIMBOTE, PROVINCIA  
DEL SANTA, DEPARTAMENTO DE ANCASH Y SU  
INCIDENCIA EN LA CONDICION HIDRICA DE LA  
POBLACION – 2020.**

**TESIS PARA OPTAR EL TÍTULO PROFESIONAL DE  
INGENIERO CIVIL**

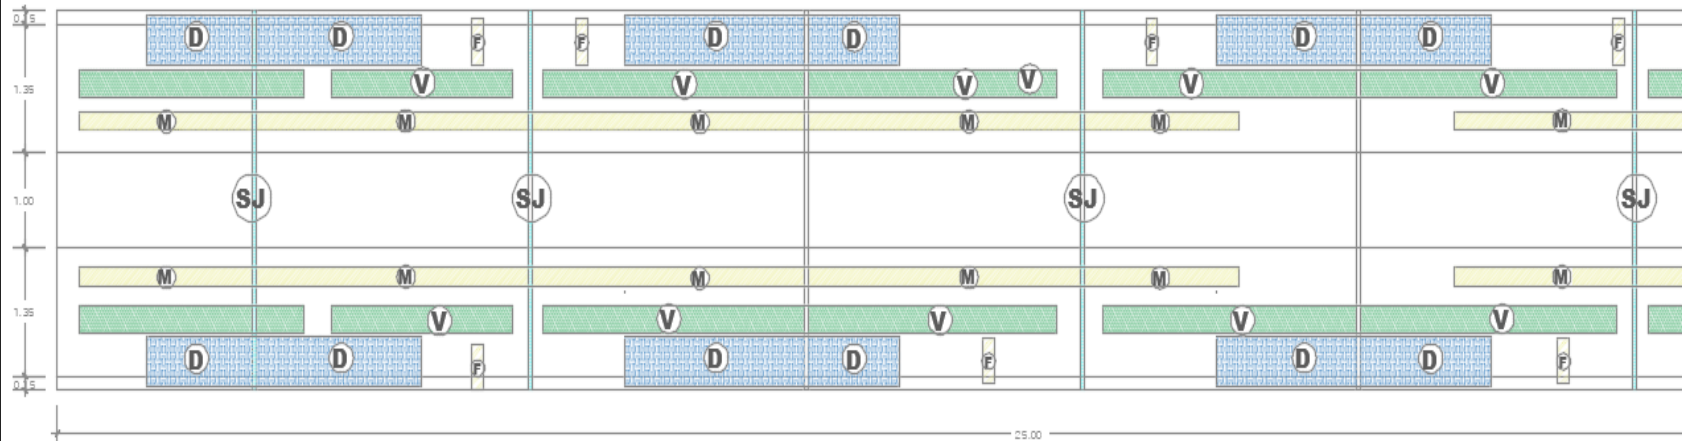
**IDENTIFICACION DE PATOLOGIAS EXISTENTES: (VISTA EN ELEVACION)**

CUADRO DE FALLAS ENCONTRADAS							
MARGEN	AREA(m2)	D	SJ	V	M	AREA CON FALLA	AREA SIN FALLA
		DESCASCARAMIENTO	SELLO DE JUNTA	VEGETACION	MOHO		
IZQUIERDO	37.5	6.00	0.27	10.80	12.50	29.57	7.93
DERECHO	37.5	6.00	0.27	11.00	13.02	30.29	7.21
FONDO	25	0.00	0.20	0.00	0.00	0.20	24.80
<b>TOTAL</b>	100	12	0.74	21.8	25.52	60.06	39.94
<b>TOTAL (%)</b>	100	12	0.74	21.8	25.52	60.06	39.94

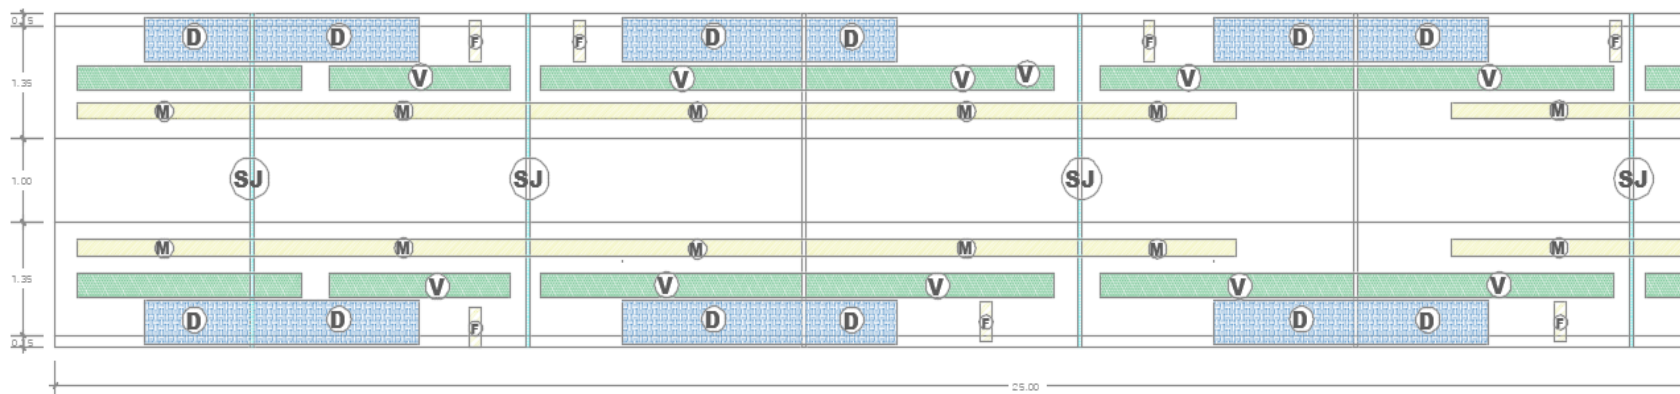
**IDENTIFICACION DE PATOLOGIAS EXISTENTES: (VISTA EN ELEVACION)**

CUADRO DE FALLAS ENCONTRADAS								
MARGEN	AREA(m2)	D	SJ	V	M	F	AREA CON FALLA	AREA SIN FALLA
		DESCASCARAMIENTO	SELLO DE JUNTA	VEGETACION	MOHO	FISURA		
IZQUIERDO	37.5	7.20	0.20	12.00	10.00	0.02	29.42	8.08
DERECHO	37.5	6.00	0.20	10.50	13.02	0.00	29.72	7.78
FONDO	25	0.00	0.15	0.00	0.00	0.00	0.15	24.85
<b>TOTAL</b>	100	13.20	0.56	22.50	23.02	0.02	59.29	40.71
<b>TOTAL (%)</b>	100	13.20	0.56	22.50	23.02	0.02	59.29	40.71

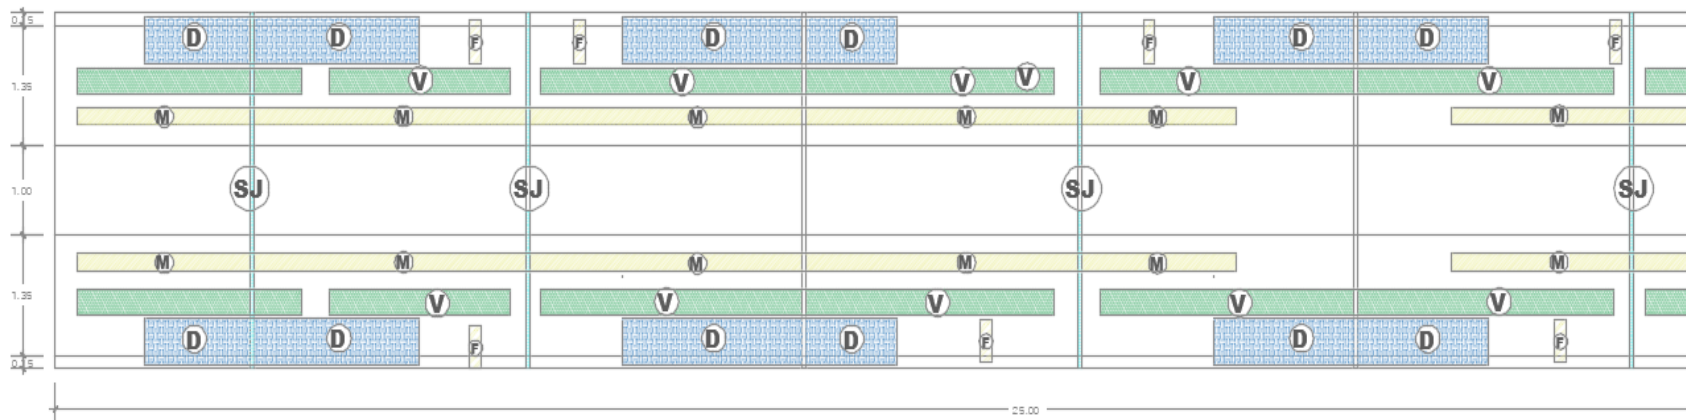
**IDENTIFICACION DE PATOLOGIAS EXISTENTES: (VISTA EN ELEVACION)**

CUADRO DE PATOLOGIAS ENCONTRADAS UM-03								
MARGEN	AREA(m2)	D	SJ	V	M	F	AREA CON FALLA	AREA SIN FALLA
		DESCASCARAMIENTO	SELLO DE JUNTA	VEGETACION	MOHO	FISURA		
IZQUIERDO	37.5	9.50	0.34	11.40	9.00	0.00	30.24	7.26
DERECHO	37.5	6.80	0.34	10.00	11.70	0.00	28.84	8.66
FONDO	25	0.00	0.25	0.00	0.00	0.00	0.25	24.75
<b>TOTAL</b>	100	16.30	0.93	21.40	20.70	0.00	59.33	40.68
<b>TOTAL (%)</b>	100	16.30	0.93	21.40	20.70	0.00	59.33	40.68

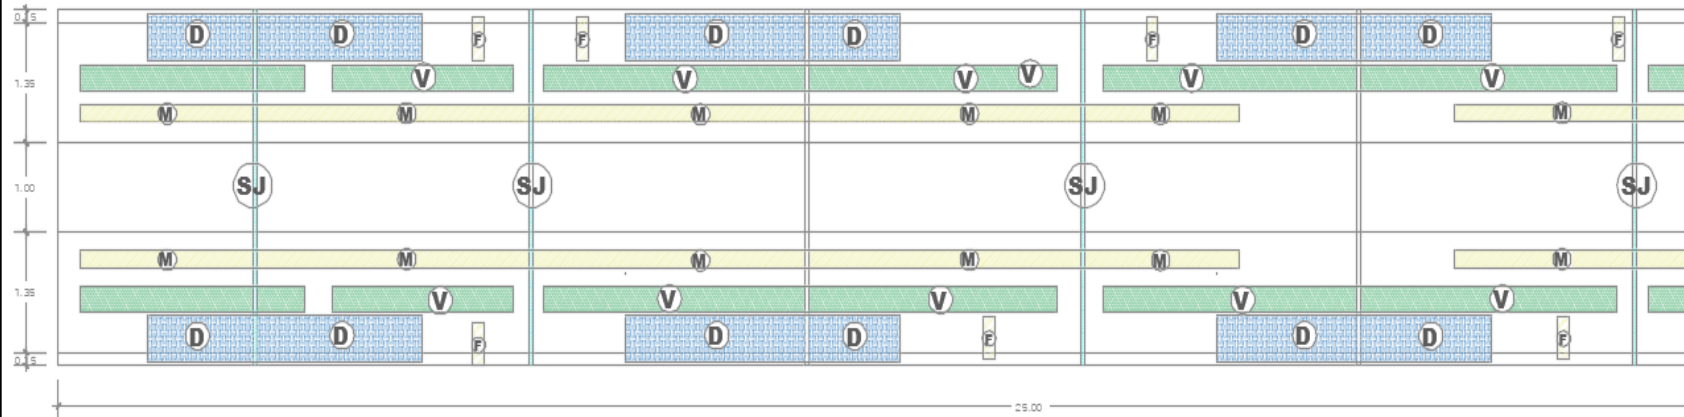
IDENTIFICACION DE PATOLOGIAS EXISTENTES: (VISTA EN ELEVACION)

CUADRO DE PATOLOGIAS ENCONTRADAS UM-06								
MARGEN	AREA(m2)	D	SJ	V	M	F	AREA CON FALLA	AREA SIN FALLA
		DESCASCARAMIENTO	SELLO DE JUNTA	VEGETACION	MOHO	FISURA		
<b>IZQUIERDO</b>	37.5	3.69	0.20	3.96	4.84	0.04	12.73	24.77
<b>DERECHO</b>	37.5	3.39	0.20	6.85	4.32	0.01	14.77	22.73
<b>FONDO</b>	25	0.00	0.15	0.00	0.00	0.00	0.15	24.85
<b>TOTAL</b>	100	7.08	0.56	10.81	9.16	0.05	27.66	72.35
<b>TOTAL (%)</b>	100	7.08	0.56	10.81	9.16	0.05	27.66	72.35

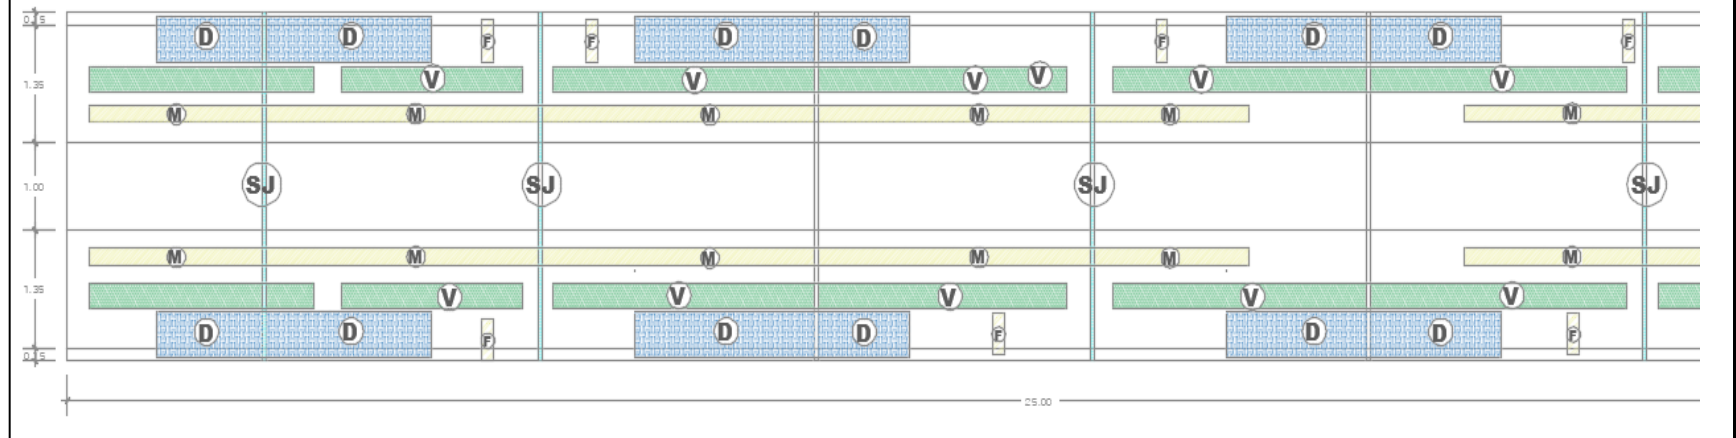
IDENTIFICACION DE PATOLOGIAS EXISTENTES: (VISTA EN ELEVACION)

CUADRO DE PATOLOGIAS ENCONTRADAS UM-07								
MARGEN	AREA(m2)	D	SJ	V	M	F	AREA CON FALLA	AREA SIN FALLA
		DESCASCARAMIENTO	SELLO DE JUNTA	VEGETACION	MOHO	FISURA		
<b>IZQUIERDO</b>	37.5	4.12	0.27	4.52	5.36	0.00	14.27	23.23
<b>DERECHO</b>	37.5	4.65	0.27	4.59	10.02	0.01	19.54	17.96
<b>FONDO</b>	25	0.00	0.20	0.00	0.00	0.00	0.20	24.80
<b>TOTAL</b>	100	8.77	0.74	9.11	15.38	0.01	34.01	65.99
<b>TOTAL (%)</b>	100	8.77	0.74	9.11	15.38	0.01	34.01	65.99

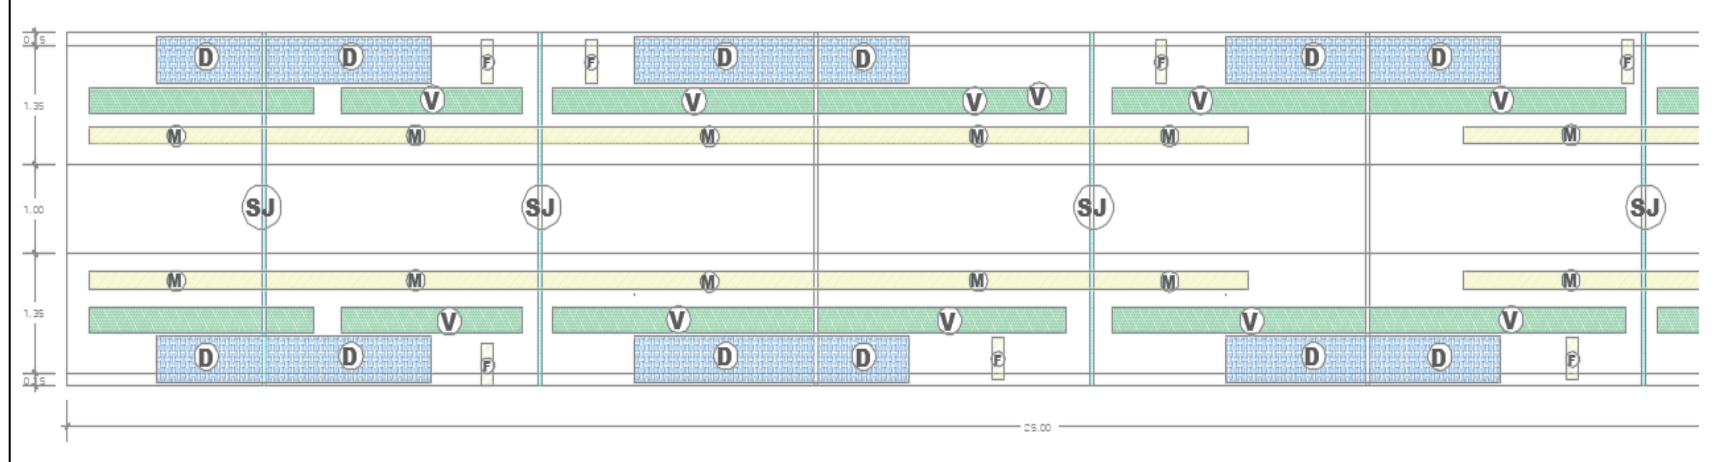
IDENTIFICACION DE PATOLOGIAS EXISTENTES: (VISTA EN ELEVACION)

CUADRO DE FALLAS ENCONTRADAS UM-08								
MARGEN	AREA(m2)	D	SJ	V	M	F	AREA CON FALLA	AREA SIN FALLA
		DESCASCARAMIENTO	SELLO DE JUNTA	VEGETACION	MOHO	FISURA		
IZQUIERDO	37.5	2.52	0.27	3.15	6.20	0.04	12.18	25.32
DERECHO	37.5	3.80	0.27	3.72	5.80	0.02	13.61	23.89
FONDO	25	0.00	0.20	0.00	0.00	0.00	0.20	24.80
<b>TOTAL</b>	100	6.32	0.74	6.87	12.00	0.06	25.99	74.01
<b>TOTAL (%)</b>	100	6.32	0.74	6.87	12.00	0.06	25.99	74.01

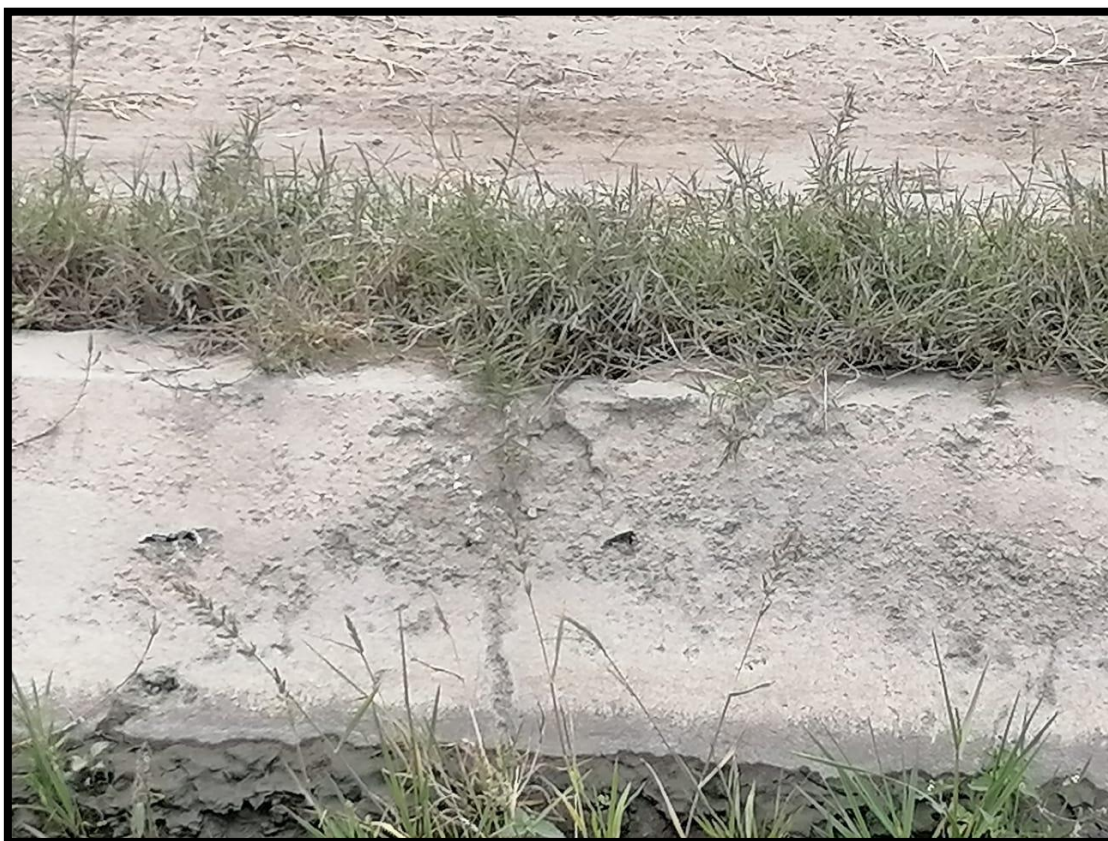
Figura 2: se observa falla de descascaramiento y fisuración en el la muestra

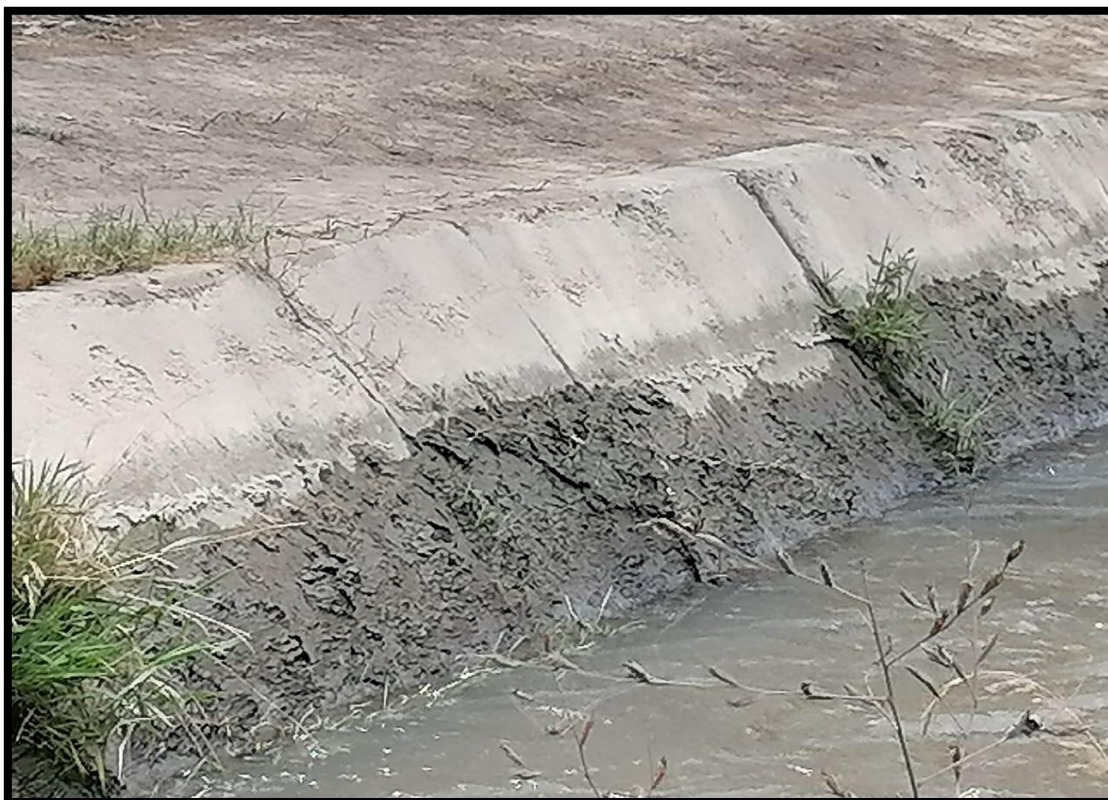
Figura 3: se observa falla de moho en el lado izquierdo del canal

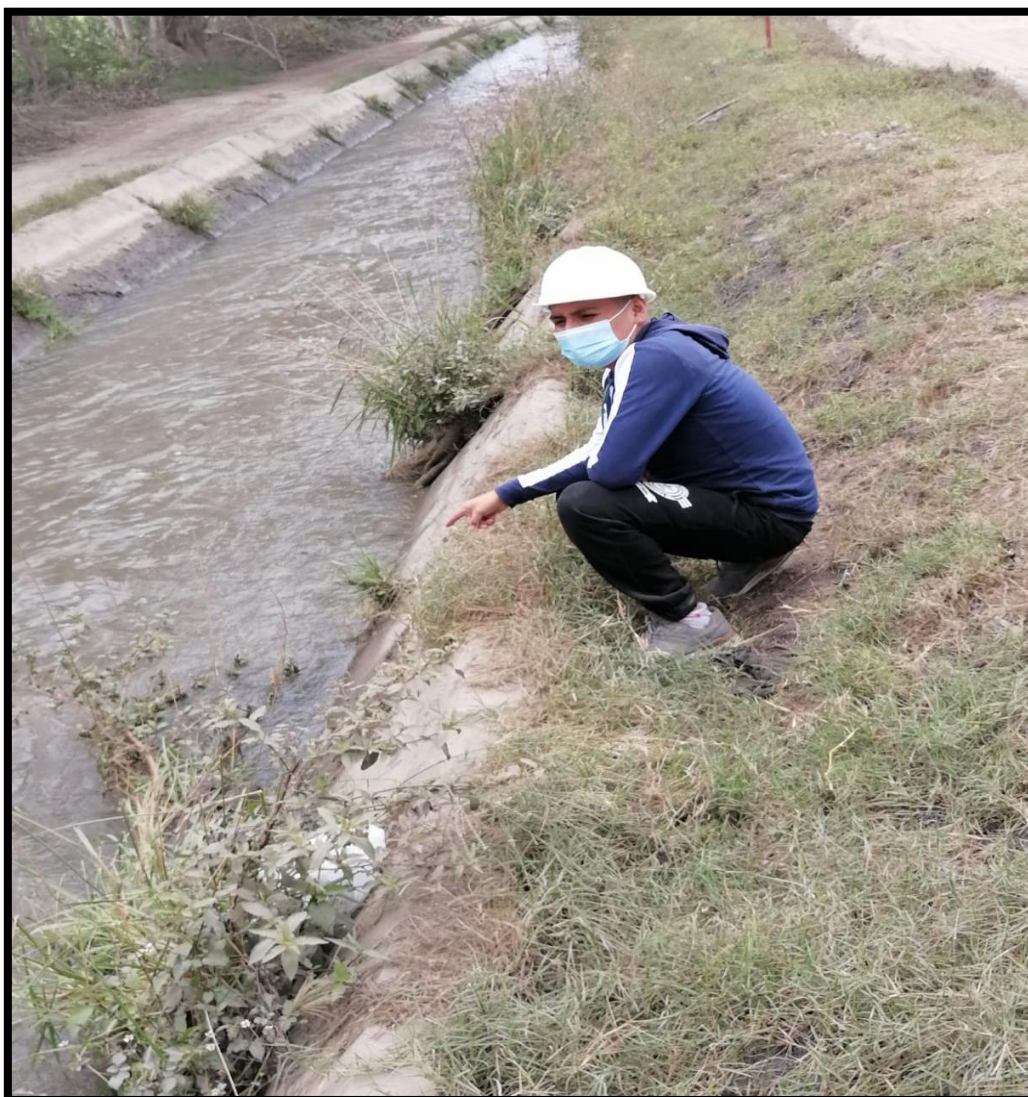
Figura 4: se observa falla de vegetación en el canal

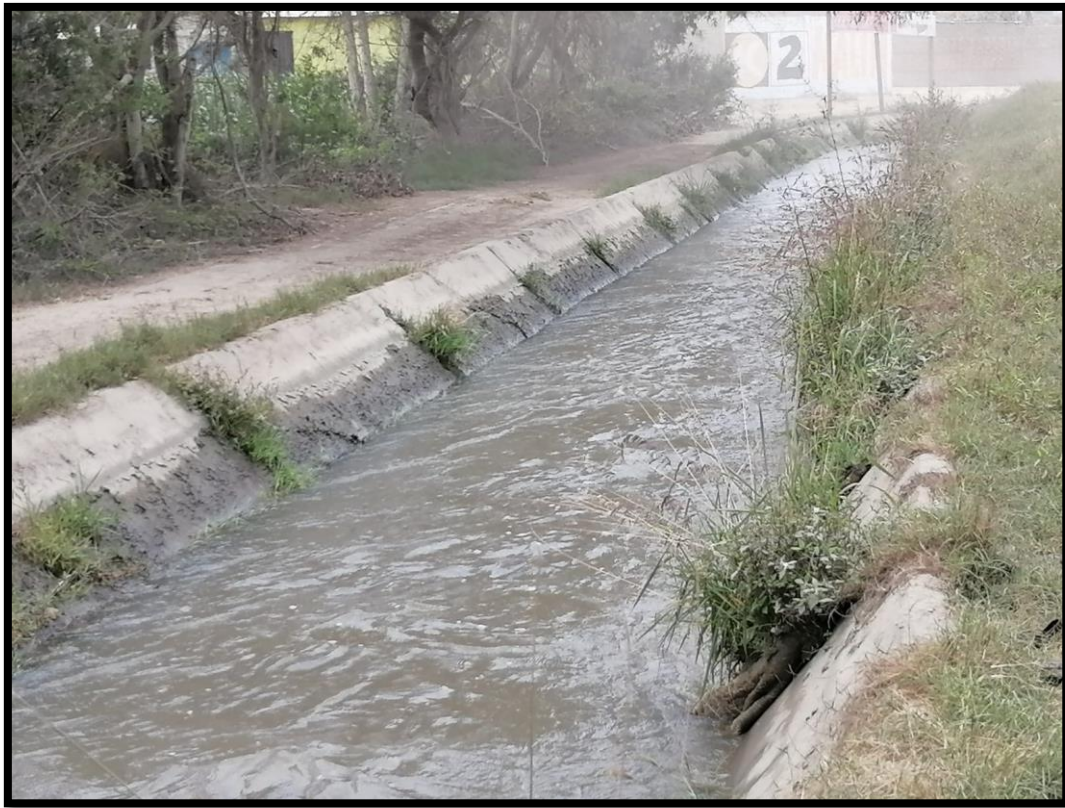
Figura 5: se observa falla de vegetación en el canal

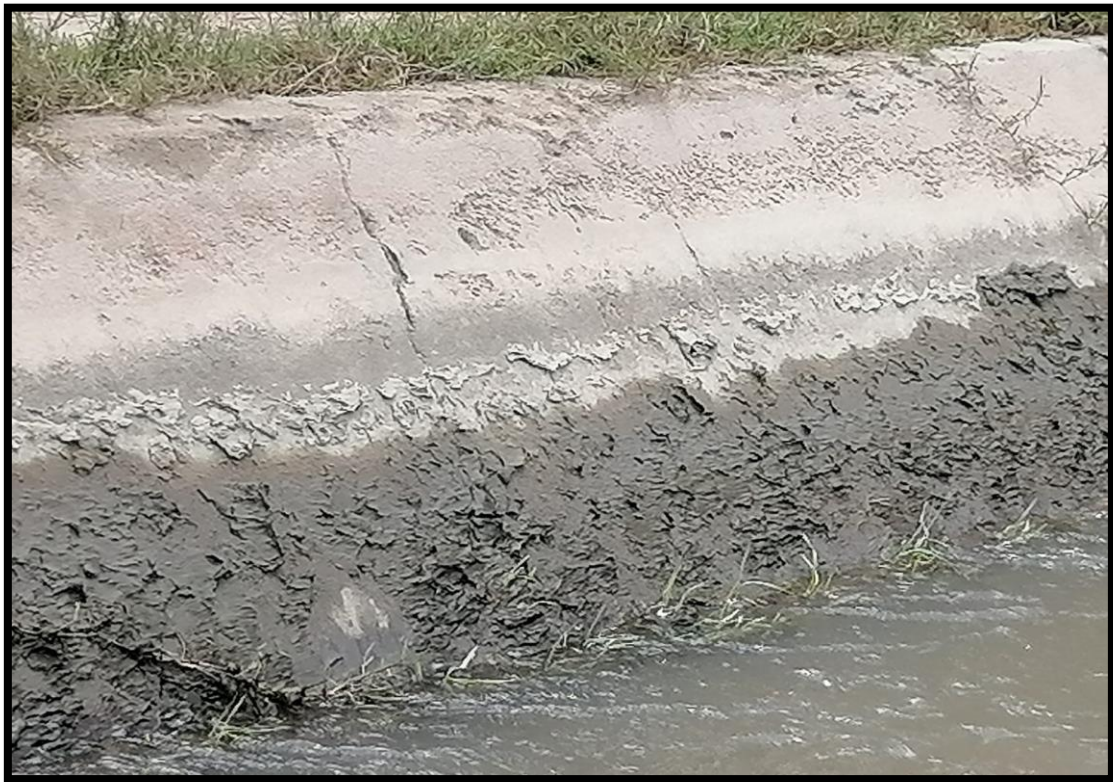
Figura 6: se observa falla de moho en el canal

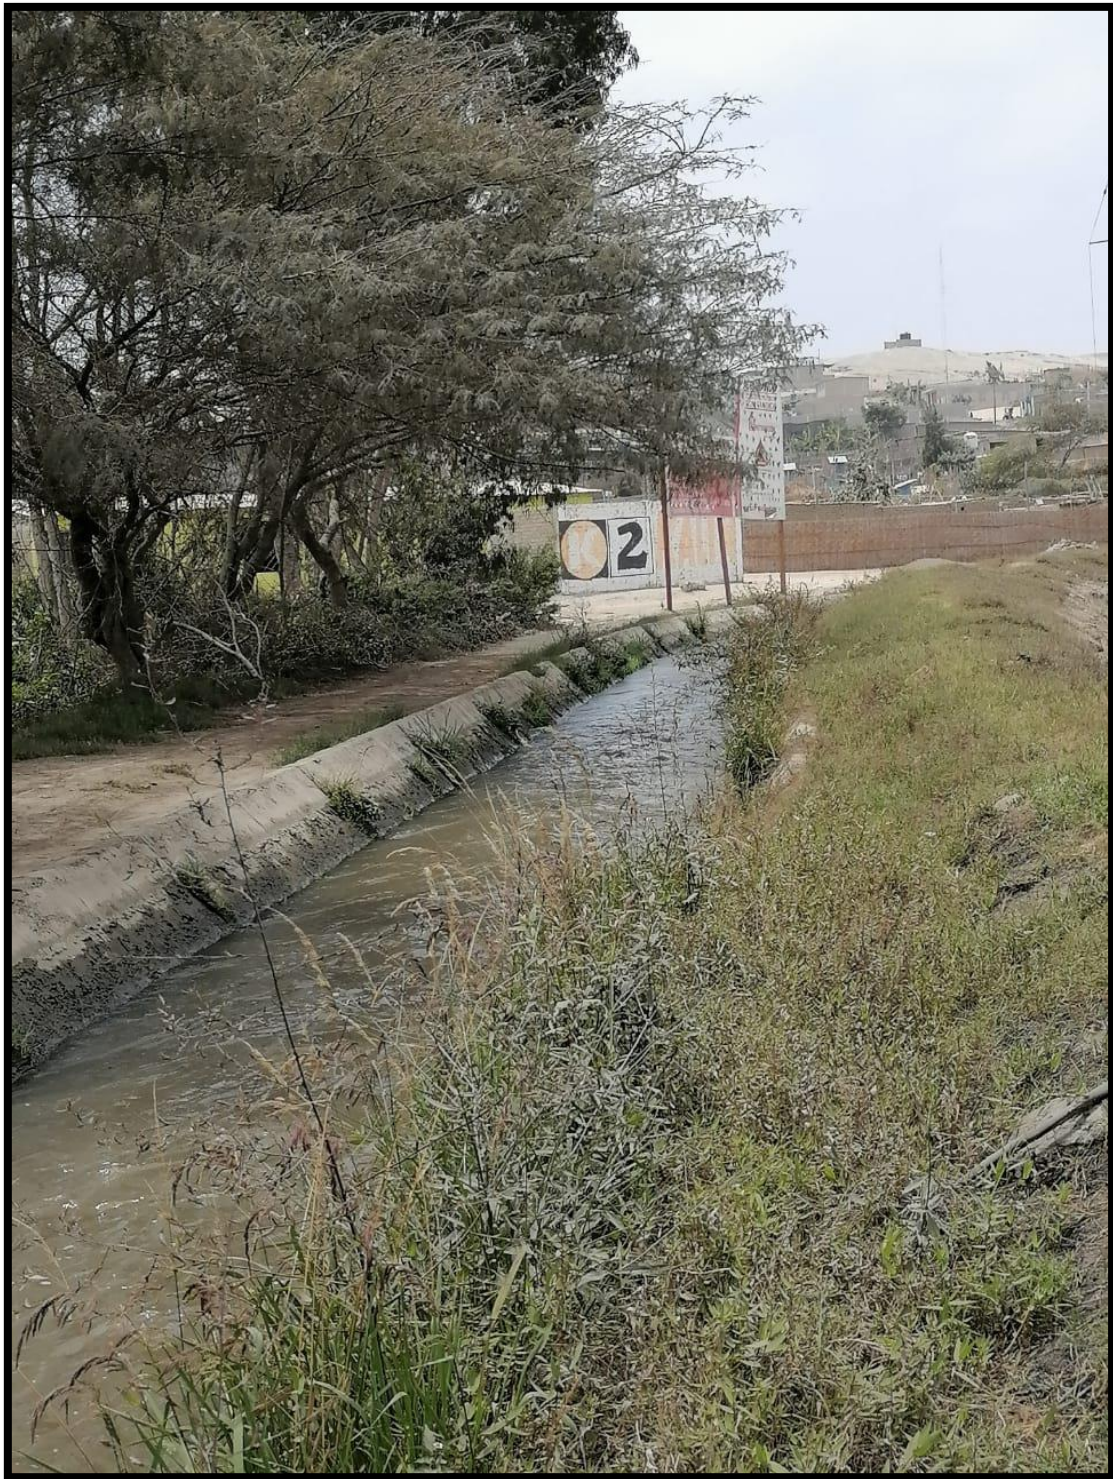
Figura 7: se observa falla de vegetación en el lado derecho del canal
