**EVALUACIÓN DE LAS PATOLOGÍAS DEL
PAVIMENTO FLEXIBLE, PARA LA OBTENCIÓN
DEL ÍNDICE DE LA CONDICIÓN OPERACIONAL,
EN LA VÍA LOS LIBERTADORES DE LA
PROGRESIVA 326+000 AL 327+500, DEL DISTRITO
DE AYACUCHO, PROVINCIA DE HUAMANGA Y
REGIÓN AYACUCHO – 2019.**

**TESIS PARA OPTAR EL TÍTULO PROFESIONAL DE
INGENIERO CIVIL**

**ZEA RODRIGUEZ, FRAN MICHAEL
ORCID: 0000-0002-6600-1642**

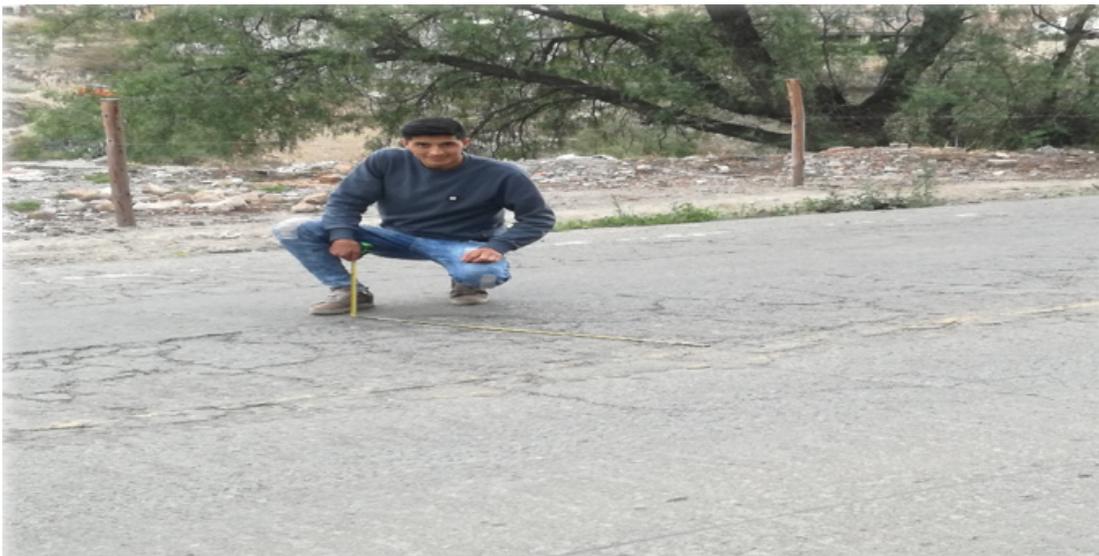
Fotografía 2: *Grietas de piel de cocodrilo.*

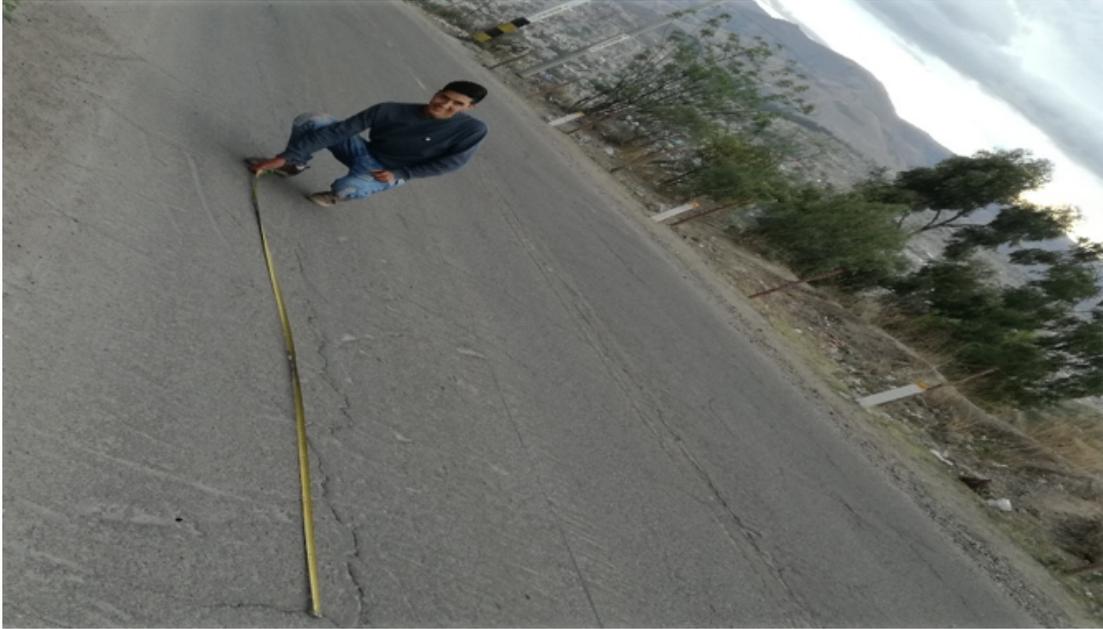
Fotografía 3: Grietas longitudinales y transversales.

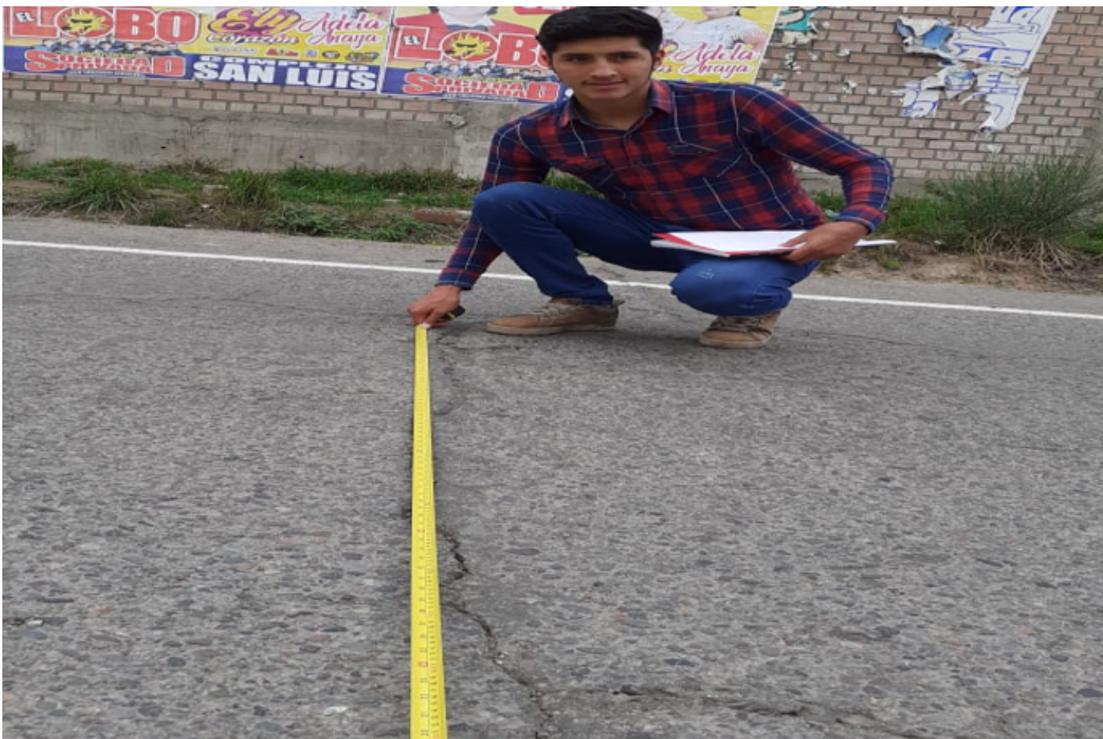
Fotografía 4: Grietas longitudinales y transversales km 326+500.
