**DETERMINACIÓN Y EVALUACIÓN DE LAS
PATOLOGÍAS DEL CONCRETO EN COLUMNAS,
VIGAS DE CONFINAMIENTO, SOBRECIMENTOS,
Y MUROS DE ALBAÑILERÍA DEL CERCO
PERIMETRICO DEL COMPLEJO DEPORTIVO
LARAN, DISTRITO ALTO LARAN, PROVINCIA DE
CHINCHA, ICA. MAYO – 2019.**

**TESIS PARA OPTAR EL TÍTULO PROFESIONAL DE
INGENIERO CIVIL**

**VELARDE MEDINA, NANDO
ORCID: 0000-0002-8053-7443**

**AYACUCHO - PERÚ
2020**

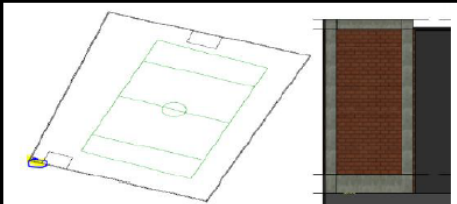
5.1.3 Unidad de muestra 101.

[A]	[B]	[C]	[D]	[E]						
PAÑO 01	Columna	1.625	0.12	0.10	0.10	0.17	0.20	0.69	0.94	42%	58%

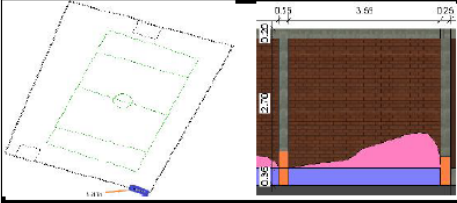
5.1.7 Unidad de muestra 105.

[A]	[B]	[C]	[D]	[E]						
PAÑO 07	Columna	0.313	0.04	0.08	0.02	0.09	0.05	0.28	0.53	34%	66%

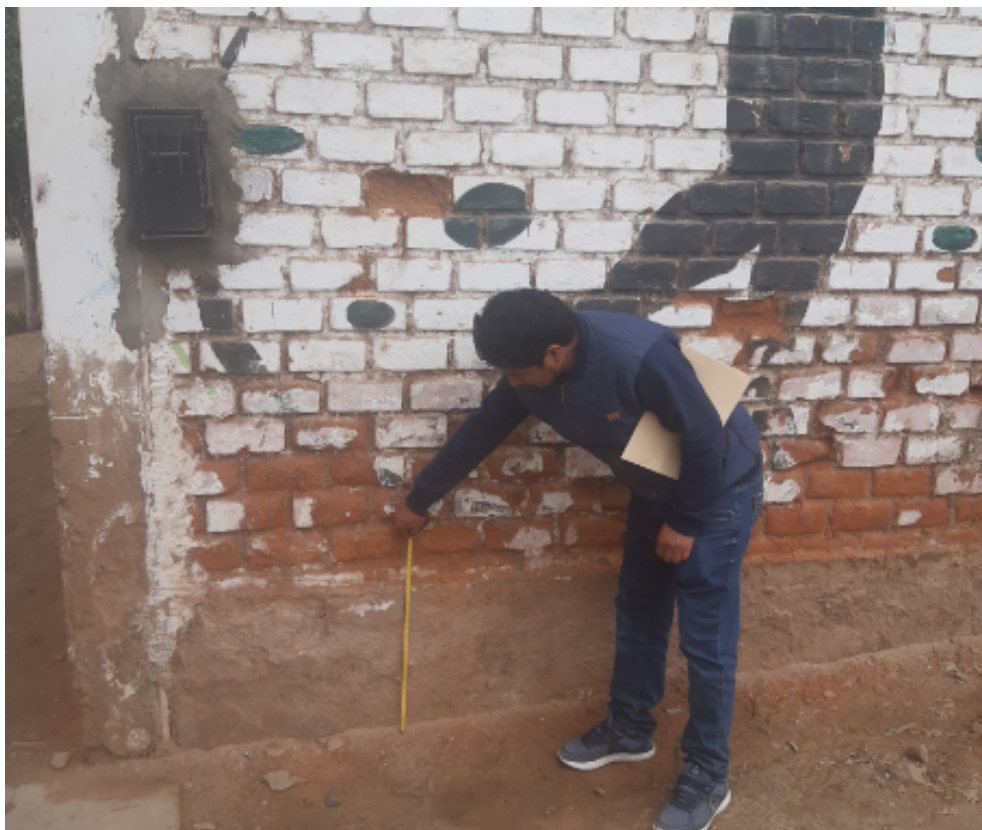
Fotografía 3: *Patologías halladas en el muro calle Los Incas.*

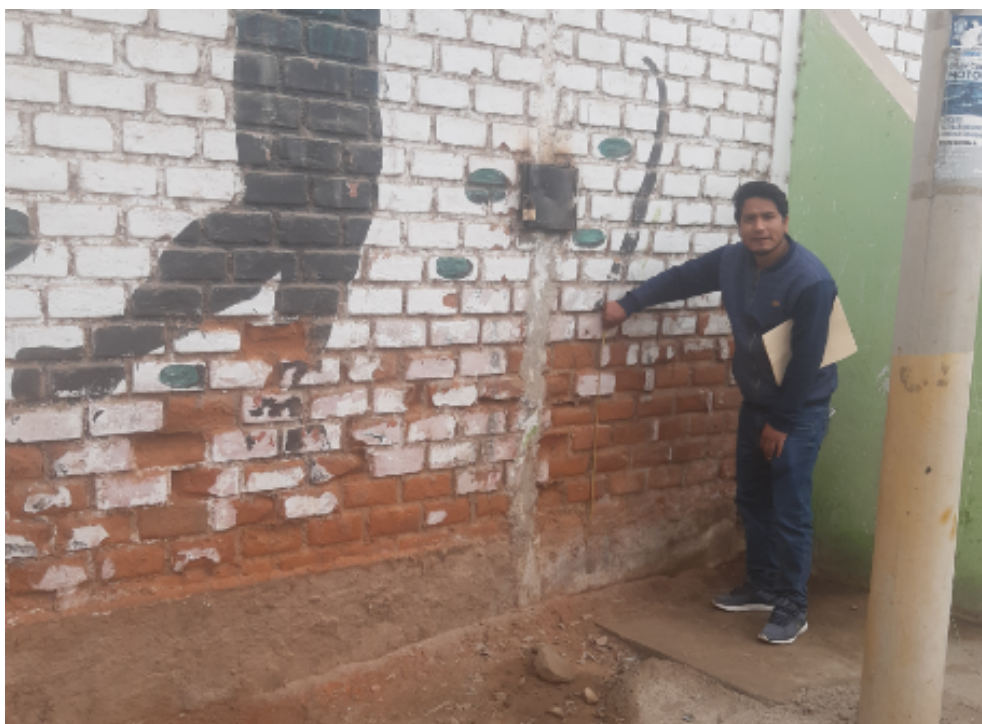
Fotografía 4: *Patologías halladas en el muro calle Los Incas.*

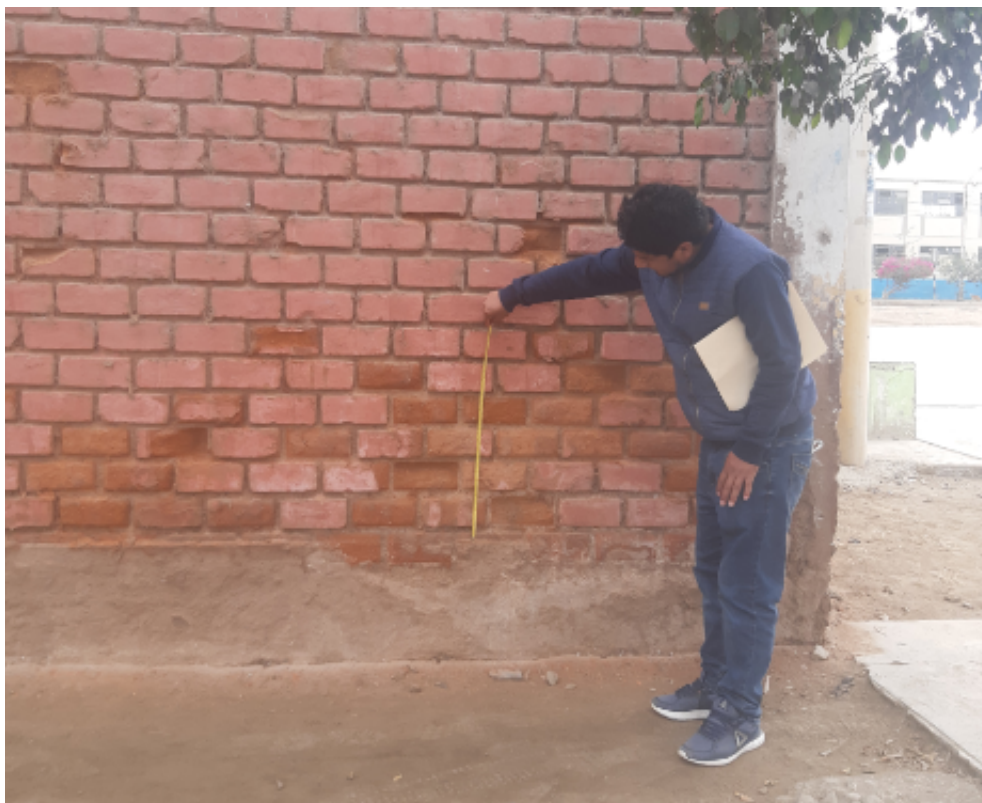
Fotografía 5: *Patologías halladas en el muro calle Catilla.*

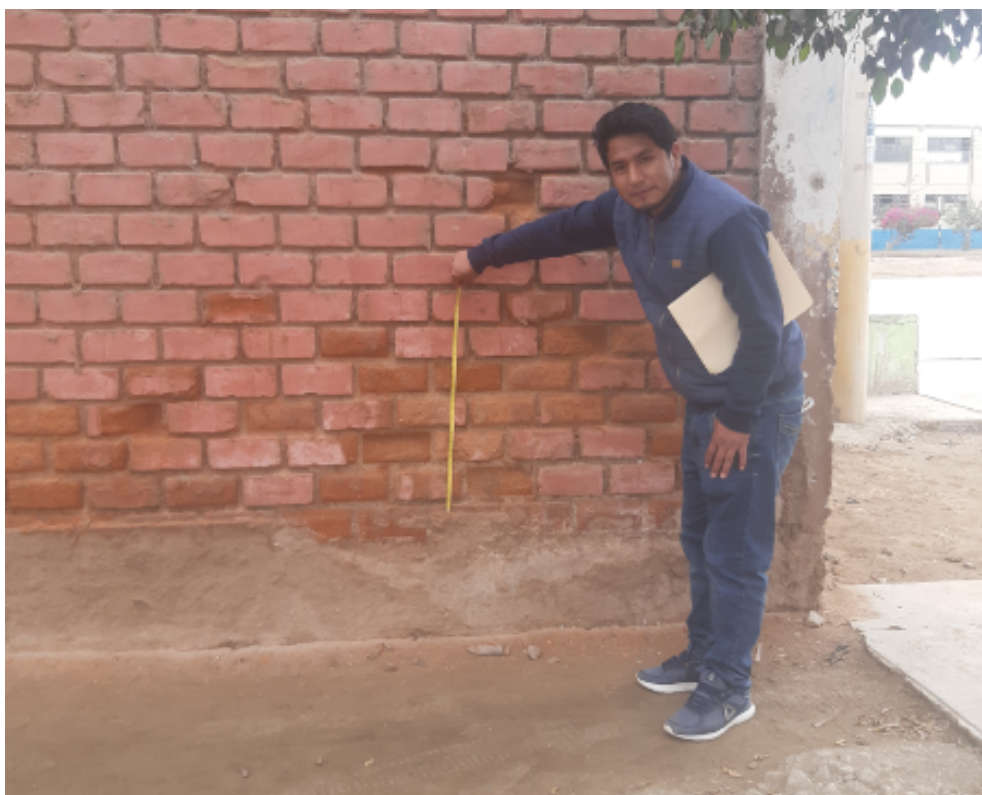
Fotografía 6: *Patologías halladas en el muro calle Castilla.*

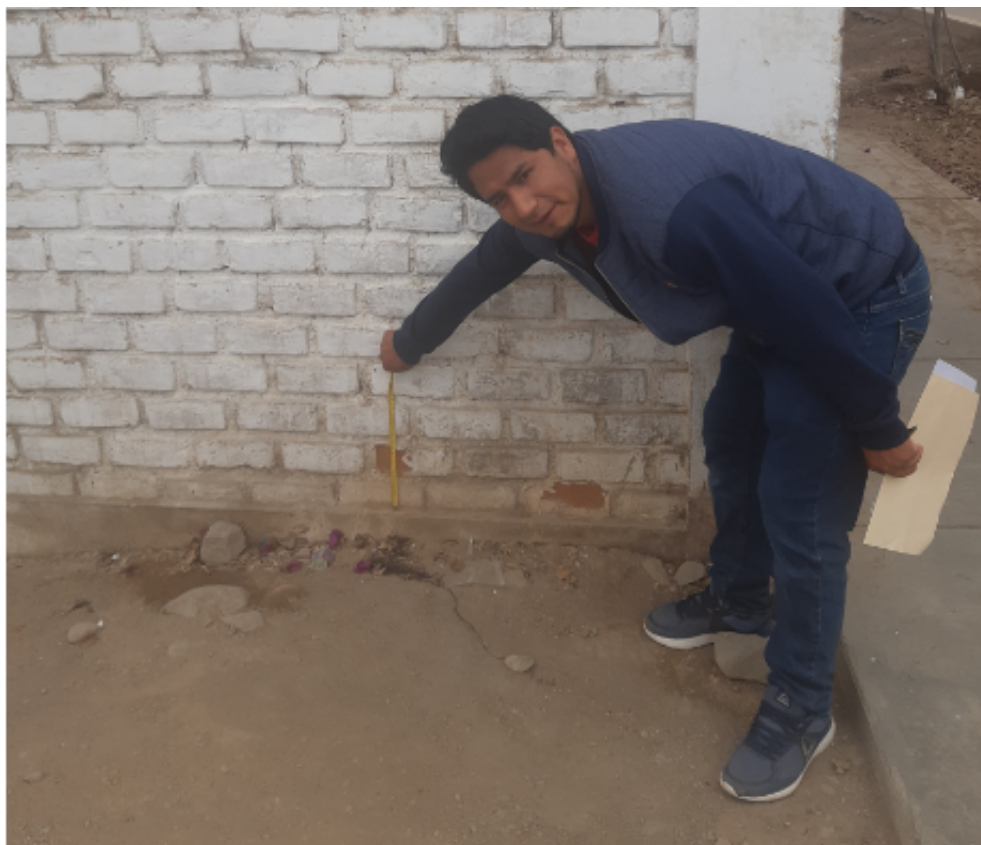
Fotografía 7: *Patologías halladas en el muro calle Los Incas.*

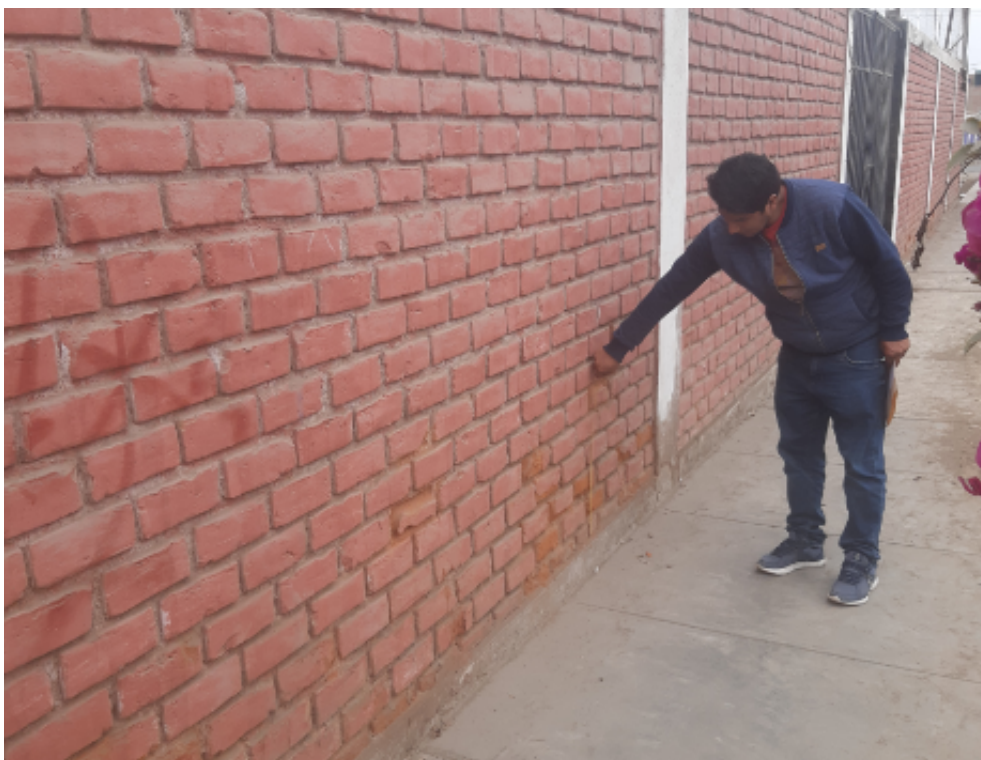
Fotografía 8: *Patologías halladas en el muro calle Colon.*
