UNIVERSIDAD CATÓLICA LOS ÁNGELES
CHIMBOTE

**DETERMINACIÓN Y EVALUACIÓN DE LAS
PATOLOGÍAS DEL CONCRETO EN EL CANAL DE
REGADÍO DEL CASERÍO DE NUNOCOTO ENTRE LAS
PROGRESIVAS 0+000 km AL 1+000 km DEL DISTRITO
DE ACOPAMPA, PROVINCIA DE CARHUAZ,
DEPARTAMENTO DE ANCASH- 2019**

**TESIS PARA OPTAR EL TÍTULO PROFESIONAL DE
INGENIERO CIVIL**

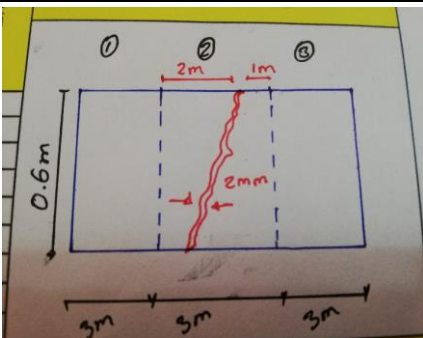
MARGEN IZQUIERDO							
TIPO DE PATOLOGÍA	ÁREA	PROF. (mm)	ABERTURA (mm)	ÁREA AFECTADA (m ²)		ÁREA AFEC. TOTAL (m ²)	% ÁREA AFECTADA
				LONGITUD	ANCHO		
GRIETAS	1						
	2		2	3	0.6		
	3						
FISURAS	1						
	2						
	3						
HUNDIMIENTO	1						
	2						
	3						
IMAGEN DESCRIPTIVO

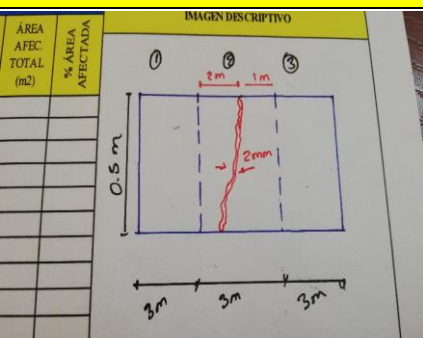
LONGITUD	ANCHO		
EROSIÓN	1						
	2						
	3						
GRIETAS	1						
	2		2	3	0.5		
	3						
FISURAS	1						
	2						
	3						
HUNDIMIENTO	1						
	2						
	3						
IMAGEN DESCRIPTIVO

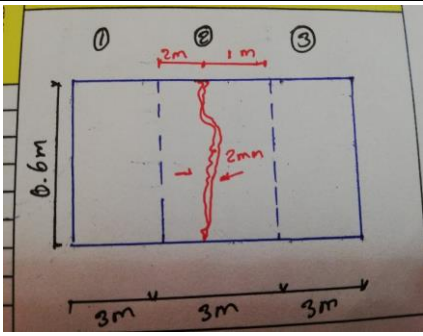
MARGEN DERECHO							
TIPO DE PATOLOGÍA	ÁREA	PROF. (mm)	ABERTURA (mm)	ÁREA AFECTADA (m ²)		ÁREA AFEC. TOTAL (m ²)	% ÁREA AFECTADA
				LONGITUD	ANCHO		
GRIETAS	1						
	2		2	3	0.6		
	3						
FISURAS	1						
	2						
	3						
HUNDIMIENTO	1						
	2						
	3						
IMAGEN DESCRIPTIVO

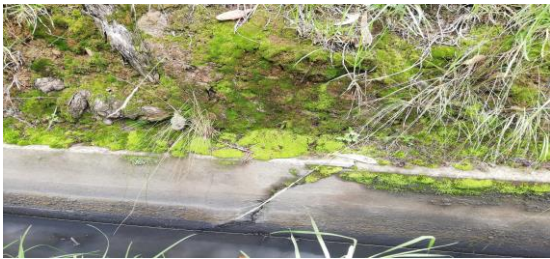
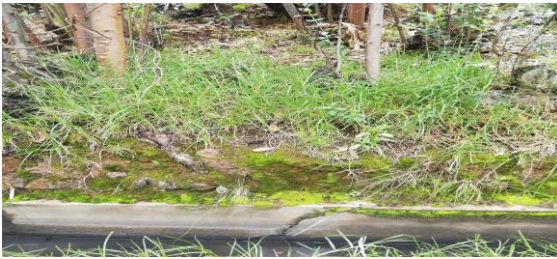
LARGO	ANCHO				LONGITUD	ANCHO			LEVE	MODERADO	SEVERO	
GRIETAS	3	0.6	5.4			0	0.6	1.8	33.33%				
	3	0.6			2	3	0.6						
	3	0.6				0	0.6						
FISURAS	3	0.6	5.4			0	0	0	0.00%				
	3	0.6				0	0						
	3	0.6				0	0						
HUNDIMIENTO	3	0.6	5.4			0	0	0	0.00%				
	3	0.6				0	0						
	3	0.6				0	0						
FOTOGRAFÍA 1						FOTOGRAFÍA 2

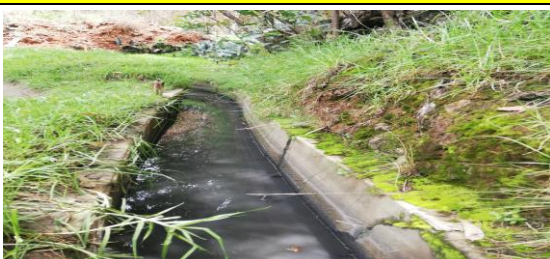
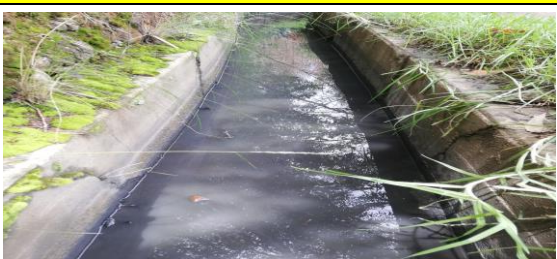
FONDO DEL CANAL													
TIPO DE PATOLOGÍA	ÁREA TOTAL		ÁREA EVALUADA (m2)	PROFUNDIDAD (mm)	ABERTURA (mm)	ÁREA AFECTADA		ÁREA AFECTADA TOTAL	% ÁREA AFECTADA	NIVEL DE SEVERIDAD			
	LARGO	ANCHO				LONGITUD	ANCHO			LEVE	MODERADO	SEVERO	
EROSIÓN	3	0.5	4.5			0	0	0	0.00%				
	3	0.5				0	0						
	3	0.5				0	0						
GRIETAS	3	0.5	4.5			0	0.5	1.5	33.33%				
	3	0.5			2	3	0.5						
	3	0.5				0	0.5						
HUNDIMIENTO	3	0.5	4.5			0	0.5	0	0.00%				
	3	0.5				0	0.5						
	3	0.5				0	0.5						
FOTOGRAFÍA 1						FOTOGRAFÍA 2

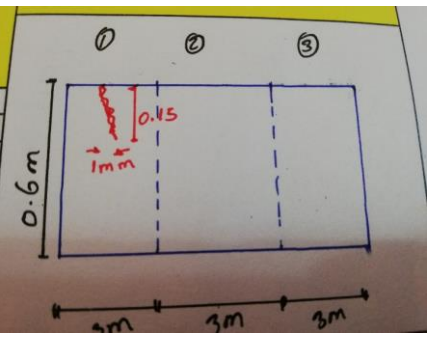
MARGEN IZQUIERDO							
TIPO DE PATOLOGÍA	ÁREA	PROF. (mm)	ABERTURA (mm)	ÁREA AFECTADA (m ²)		ÁREA AFEC. TOTAL (m ²)	% ÁREA AFECTADA
				LONGITUD	ANCHO		
GRIETAS	1						
	2						
	3						
FISURAS	1		1	0.002	0.15		
	2						
	3						
HUNDIMIENTO	1						
	2						
	3

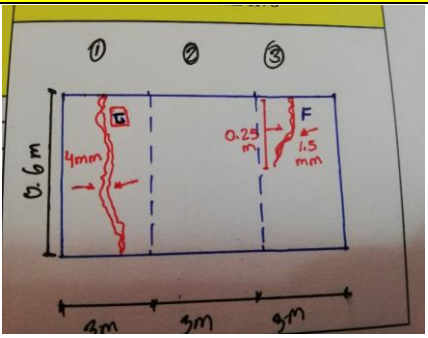
MARGEN DERECHO							
TIPO DE PATOLOGÍA	ÁREA	PROF. (mm)	ABERTURA (mm)	ÁREA AFECTADA (m ²)		ÁREA AFEC. TOTAL (m ²)	% ÁREA AFECTADA
				LONGITUD	ANCHO		
GRIETAS	1		4	3	0.6		
	2						
	3						
FISURAS	1						
	2						
	3		1.5	0.002	0.25		
HUNDIMIENTO	1						
	2						
	3

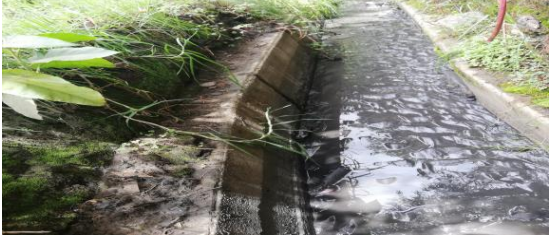
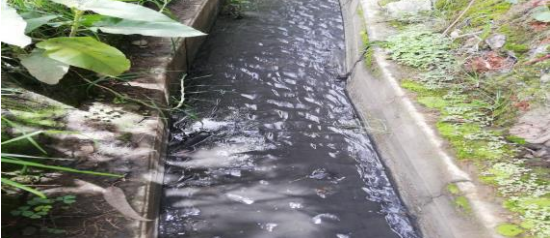
LARGO	ANCHO				LONGITUD	ANCHO			LEVE	MODERADO	SEVERO
GRIETAS	3	0.6	5.4			0	0.6	0	0.00%			
	3	0.6				0	0.6					
	3	0.6				0	0.6					
FISURAS	3	0.6	5.4		1	0.002	0.15	0.0003	0.01%			
	3	0.6				0	0					
	3	0.6				0	0					
HUNDIMIENTO	3	0.6	5.4			0	0	0	0.00%			
	3	0.6				0	0					
	3	0.6				0	0					
FOTOGRAFÍA 1						FOTOGRAFÍA 2

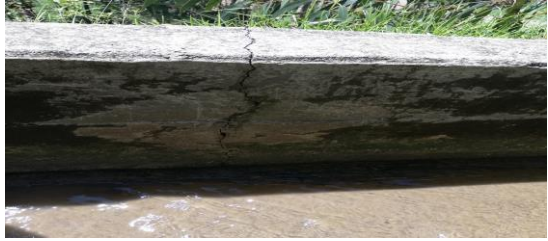
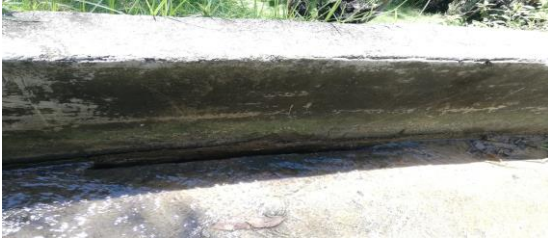
LARGO	ANCHO				LONGITUD	ANCHO			LEVE	MODERADO	SEVERO
GRIETAS	3	0.6	5.4		3	3	0.6	1.8	33.33%			
	3	0.6			0	0.6						
	3	0.6			0	0.6						
FISURAS	3	0.6	5.4		0	0	0.15	0	0.00%			
	3	0.6			0	0						
	3	0.6			0	0						
HUNDIMIENTO	3	0.6	5.4	50	0	0	0	1.8	33.33%			
	3	0.6			3	0.6						
	3	0.6			0	0						
FOTOGRAFÍA 1						FOTOGRAFÍA 2

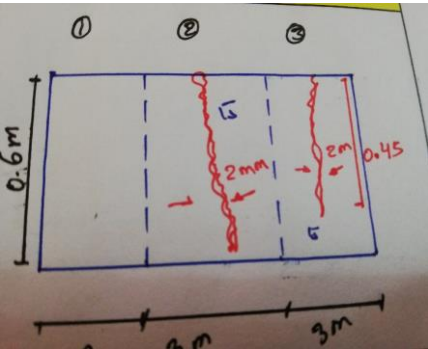
LONGITUD	ANCHO		
EROSIÓN	1	10		0.1	0.1		
	2	5		0.15	0.15		
	3	5		0.1	0.5		
GRIETAS	1						
	2						
	3						
FISURAS	1						
	2						
	3						
HUNDIMIENTO	1						
	2						
	3						
MARGEN DERECHO							
TIPO DE PATOLOGÍA	ÁREA	PROF. (mm)	ABERTURA (mm)	ÁREA AFECTADA (m ²)		ÁREA AFEC. TOTAL (m ²)	% ÁREA AFECTADA
				LONGITUD	ANCHO		
GRIETAS	1						
	2						
	3						
FISURAS	1						
	2						
	3						
HUNDIMIENTO	1						
	2						
	3						
MARGEN IZQUIERDO							
IMAGEN DESCRIPTIVO

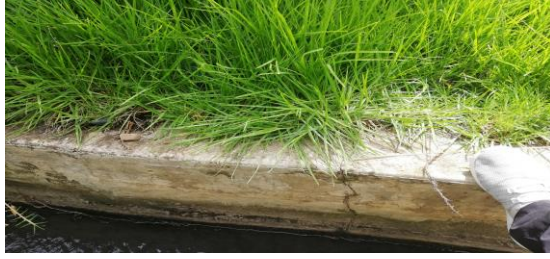
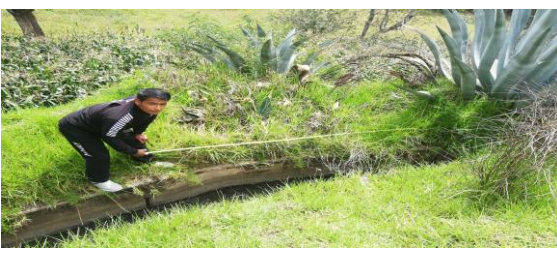
LARGO	ANCHO				LONGITUD	ANCHO			LEVE	MODERADO	SEVERO		
GRIETAS	3	0.6	5.4		0	0	0.6	1.8012	33.36%					
	3	0.6			2	3	0.6							
	3	0.6			2	0.002	0.6							
FISURAS	3	0.6	5.4		0	0	0.15	0	0.00%					
	3	0.6			0	0	0							
	3	0.6			0	0	0							
HUNDIMIENTO	3	0.6	5.4		0	0	0	0	0.00%					
	3	0.6			0	0	0							
	3	0.6			0	0	0							
FOTOGRAFÍA 1						FOTOGRAFÍA 2

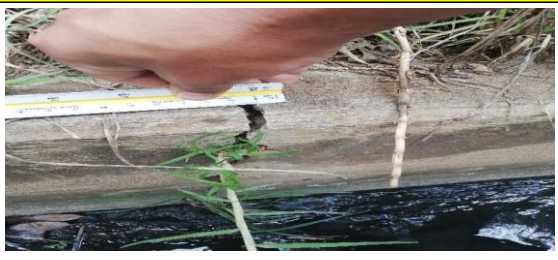
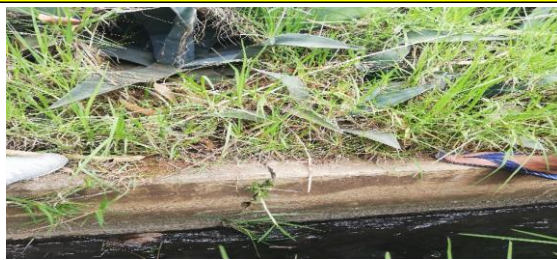
LARGO	ANCHO				LONGITUD	ANCHO			LEVE	MODERADO	SEVERO
GRIETAS	3	0.6	5.4		0	0	0.6	1.8	33.33%			
	3	0.6			10	3	0.6					
	3	0.6			0	0	0.6					
FISURAS	3	0.6	5.4		0	0	0.15	0	0.00%			
	3	0.6			0	0	0					
	3	0.6			0	0	0					
HUNDIMIENTO	3	0.6	5.4			0	0	0	0.00%			
	3	0.6				0	0.6					
	3	0.6				0	0					
FOTOGRAFÍA 1						FOTOGRAFÍA 2

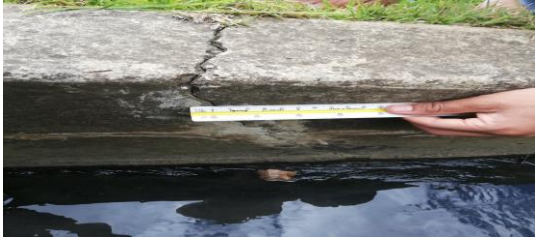
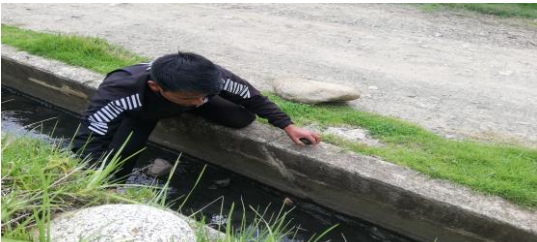
LARGO	ANCHO				LONGITUD	ANCHO			LEVE	MODERADO	SEVERO
GRIETAS	3	0.6	5.4			0	0.6	1.8	33.33%			
	3	0.6			3	3	0.6					
	3	0.6				0	0.6					
FISURAS	3	0.6	5.4			0	0.15	0	0.00%			
	3	0.6				0	0					
	3	0.6				0	0					
HUNDIMIENTO	3	0.6	5.4			0	0	0	0.00%			
	3	0.6				0	0					
	3	0.6				0	0					
FOTOGRAFÍA 1						FOTOGRAFÍA 2

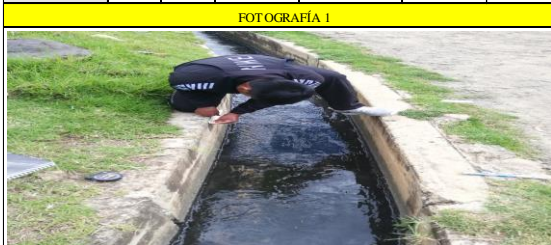
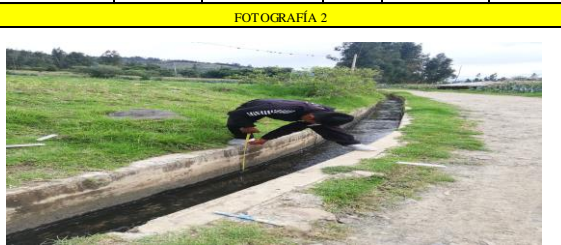
MARGEN DERECHO												
TIPO DE PATOLOGÍA	ÁREA TOTAL		ÁREA EVALUADA (m ²)	PROFUNDIDAD (mm)	ABERTURA (mm)	ÁREA AFECTADA		ÁREA AFECTADA TOTAL	% ÁREA AFECTADA	NIVEL DE SEVERIDAD		
	LARGO	ANCHO				LONGITUD	ANCHO			LEVE	MODERADO	SEVERO
GRIETAS	3	0.6	5.4		2	0.003	0.4	0.0012	0.02%			
	3	0.6				0	0.6					
	3	0.6				0	0.6					
FISURAS	3	0.6	5.4				0	0	0.00%			
	3	0.6				0	0.6					
	3	0.6			0	0.3						
HUNDIMIENTO	3	0.6	5.4				0	0	0.00%			
	3	0.6				0	0.6					
	3	0.6				0	0.6

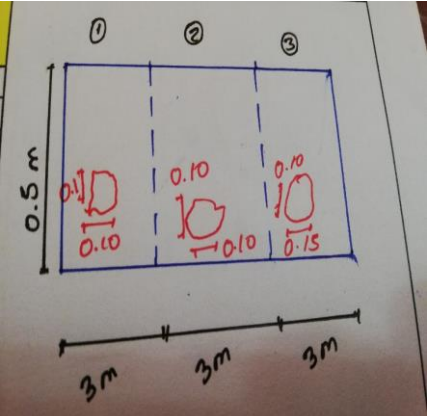
LONGITUD	ANCHO		
EROSIÓN	1	3		0.1	0.1		
	2	3		0	0.1		
	3	3		0.1	0.15		
GRIETAS	1						
	2						
	3						
FISURAS	1						
	2						
	3						
HUNDIMIENTO	1						
	2						
	3						
IMAGEN DESCRIPTIVO

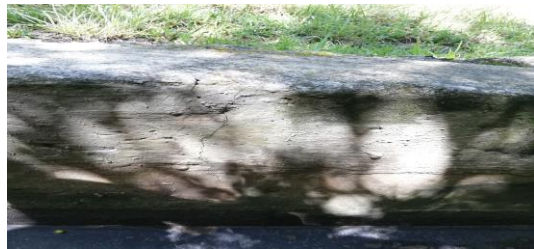
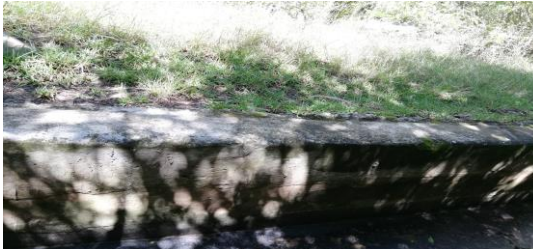
LARGO	ANCHO				LONGITUD	ANCHO			LEVE	MODERADO	SEVERO
GRIETAS	3	0.6	5.4		0		0.6	1.8	33.33%			
	3	0.6			2	3	0.6					
	3	0.6				0	0.6					
FISURAS	3	0.6	5.4		0		0.15	0.0006	0.01%			
	3	0.6			1	0.002	0.3					
	3	0.6				0	0					
HUNDIMIENTO	3	0.6	5.4				0	0	0.00%			
	3	0.6				0	0					
	3	0.6				0	0					
FOTOGRAFÍA 1						FOTOGRAFÍA 2

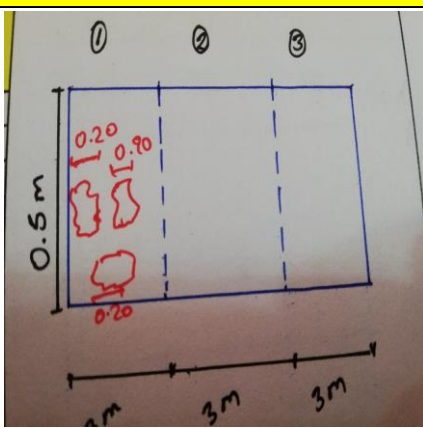
LONGITUD	ANCHO		
EROSIÓN	1	40		0.8	0.6		
	2						
	3						
GRIETAS	1						
	2						
	3						
FISURAS	1						
	2						
	3						
HUNDIMIENTO	1						
	2						
	3

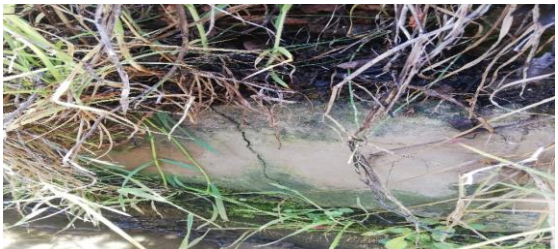
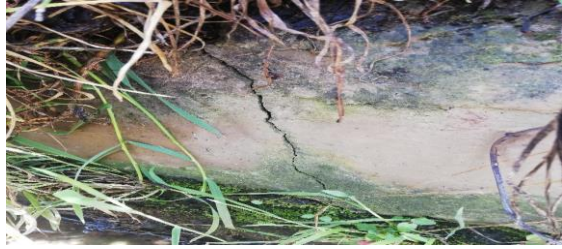
LARGO	ANCHO				LONGITUD	ANCHO			LEVE	MODERADO	SEVERO
GRIETAS	3	0.6	5.4		0	0	0.6	1.8	33.33%			
	3	0.6			3	3	0.6					
	3	0.6			0	0	0.6					
FISURAS	3	0.6	5.4		0	0	0.15	0	0.00%			
	3	0.6			0	0	0.3					
	3	0.6			0	0	0					
HUNDIMIENTO	3	0.6	5.4			0	0	0	0.00%			
	3	0.6				0	0					
	3	0.6				0	0					
FOTOGRAFÍA 1						FOTOGRAFÍA 2

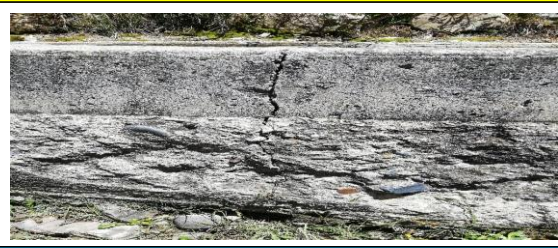
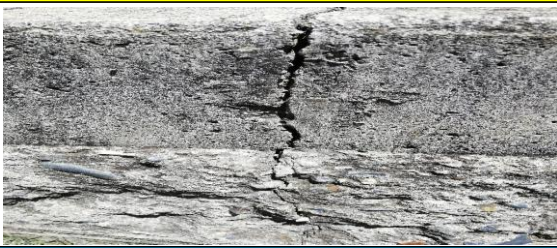
LARGO	ANCHO				LONGITUD	ANCHO			LEVE	MODERADO	SEVERO
GRIETAS	3	0.6	5.4		0		0.6	3.6	66.67%			
	3	0.6			3	0.6						
	3	0.6			4	3	0.6					
FISURAS	3	0.6	5.4		0		0.15	0	0.00%			
	3	0.6			0	0.3						
	3	0.6			0	0						
HUNDIMIENTO	3	0.6	5.4		0		0	0	0.00%			
	3	0.6			0	0						
	3	0.6			0	0						
FOTOGRAFÍA 1						FOTOGRAFÍA 2
