UNIVERSIDAD CATÓLICA LOS ÁNGELES
CHIMBOTE

DETERMINACIÓN Y EVALUACIÓN DE LAS PATOLOGÍAS DEL
CONCRETO EN COLUMNAS, VIGAS Y MUROS DE
ALBAÑILERÍA CONFINADA DEL CERCO PERIMÉTRICO DE LA
FACULTAD DE AGRONOMÍA DE LA UNIVERSIDAD NACIONAL
DEL CENTRO DEL PERÚ, DISTRITO DE MANTARO, PROVINCIA
DE JAUJA, REGIÓN JUNÍN – ENERO 2016

TESIS PARA OPTAR EL TÍTULO PROFESIONAL DE:

INGENIERO CIVIL

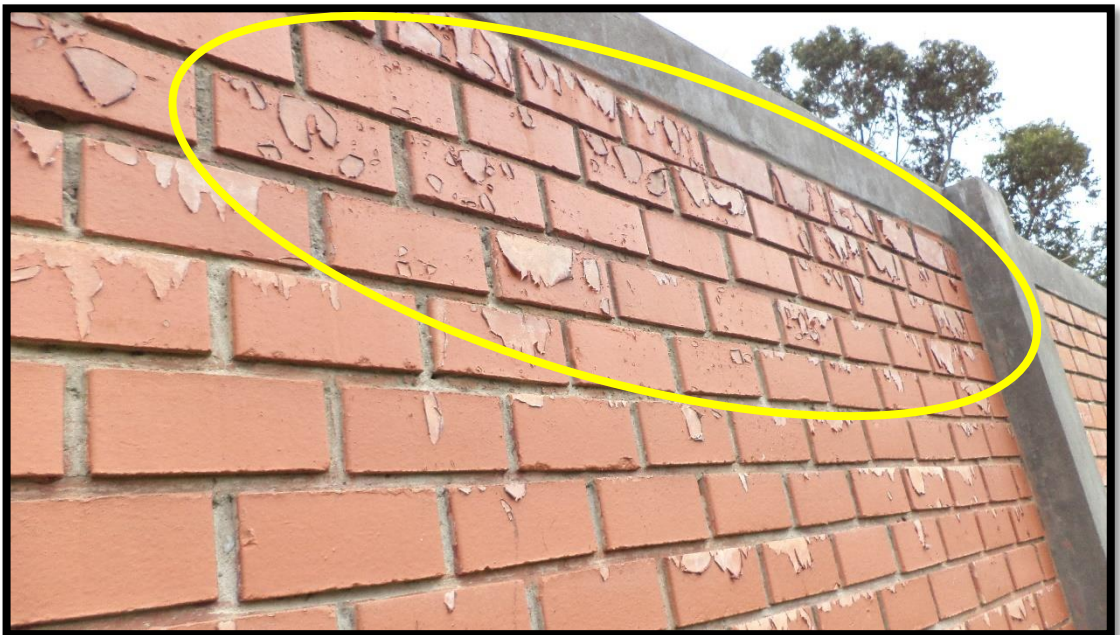
Como **conclusión** se tiene que los muros un porcentaje promedio de área afectada es de 31.96%, lo que le corresponde una clasificación MODERADO, donde el tipo de daño son: grieta, fisuras, eflorescencia, humedad y descascaramiento; Siendo descascaramiento la patología que más prevalece en el cerco perimétrico.

Foto 07: Vista panorámica de la Patología más predominante – Descascamiento

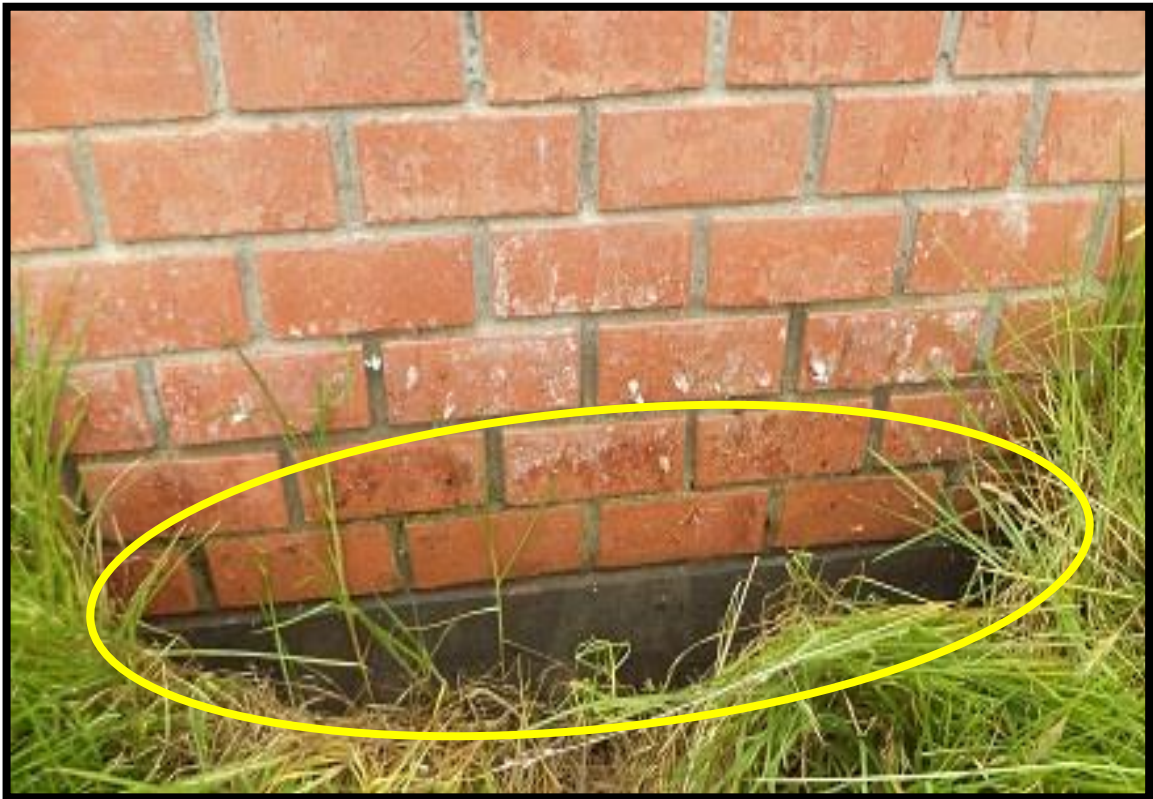
Foto 08: Vista panorámica de la Patología – Humedad

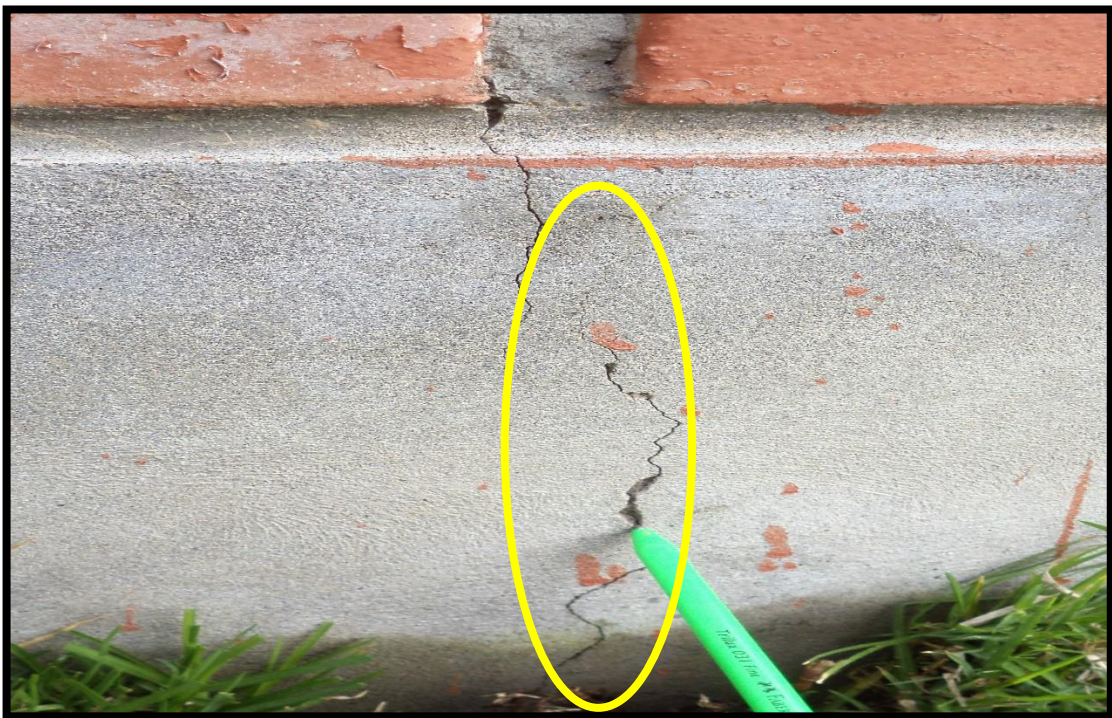
Foto 09: Vista panorámica de la Patología – Grieta

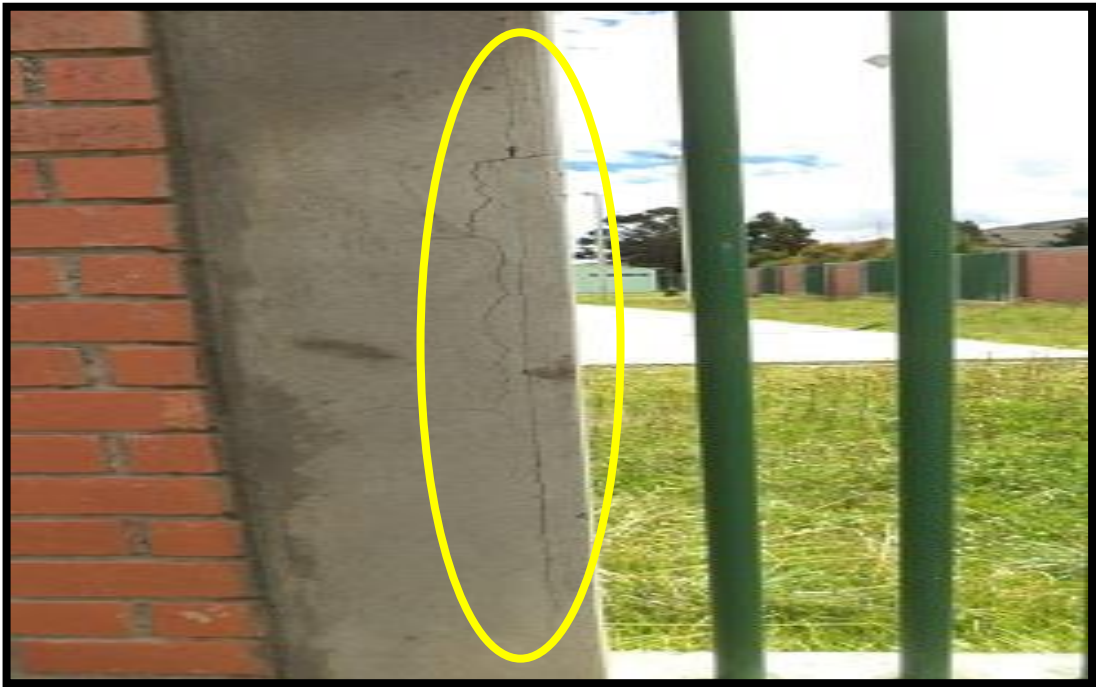
Foto 10: Vista panorámica de la Patología – Fisura

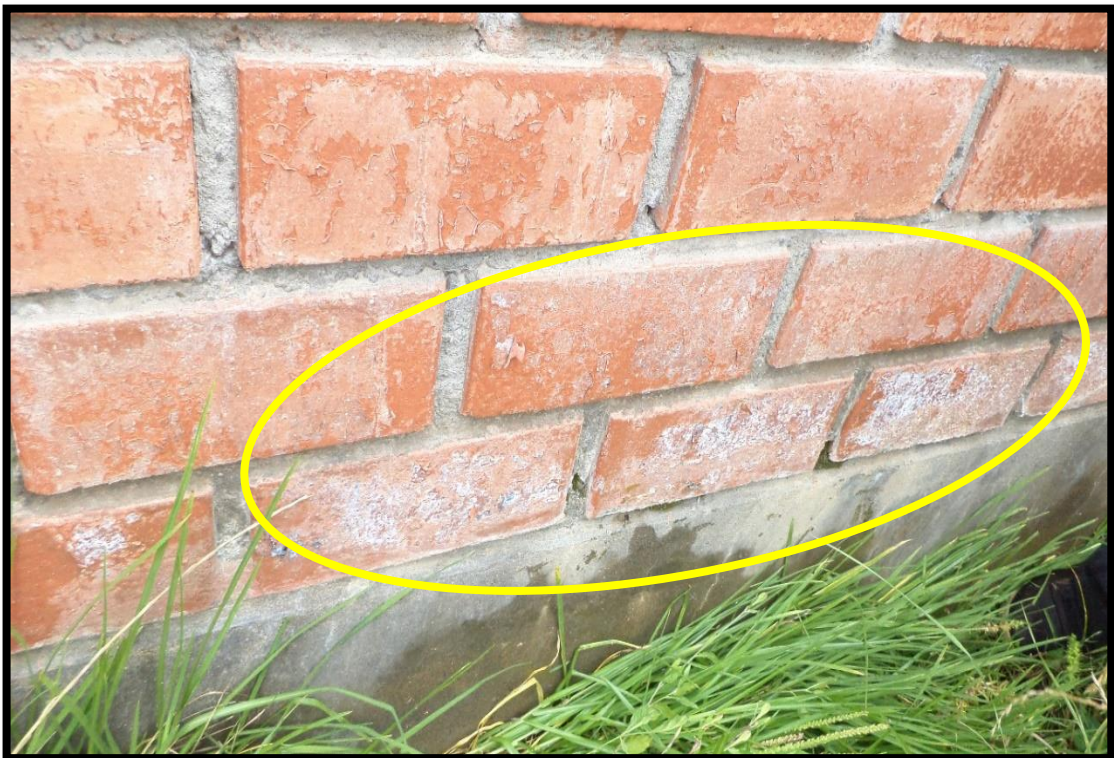
Foto 11: Vista panorámica de la Patología – Eflorescencia

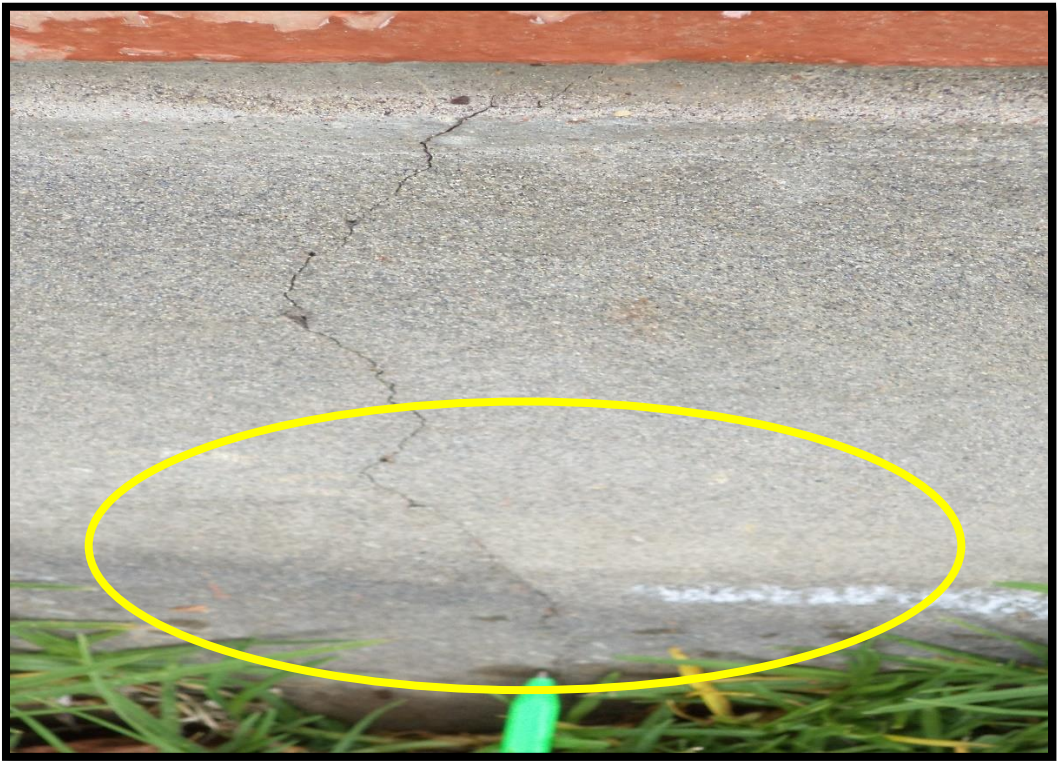
Foto 12: Vista panorámica de la Patología – Picadura
