UNIVERSIDAD CATÓLICA LOS ÁNGELES  
CHIMBOTE

DETERMINACIÓN Y EVALUACIÓN DE LAS  
PATOLOGÍAS DE LAS ESTRUCTURAS DE  
ALBAÑILERÍA CONFINADA DEL CERCO PERIMÉTRICO  
DE LA INSTITUCION EDUCATIVA 20015 SAN  
SEBASTIAN, DEL ASENTAMIENTO HUMANO SAN  
SEBASTIAN, DISTRITO VEINTISÉIS DE OCTUBRE,  
PROVINCIA PIURA, REGIÓN PIURA, MARZO - 2017.

**TESIS PARA OPTAR EL TÍTULO PROFESIONAL DE**  
**INGENIERO CIVIL**

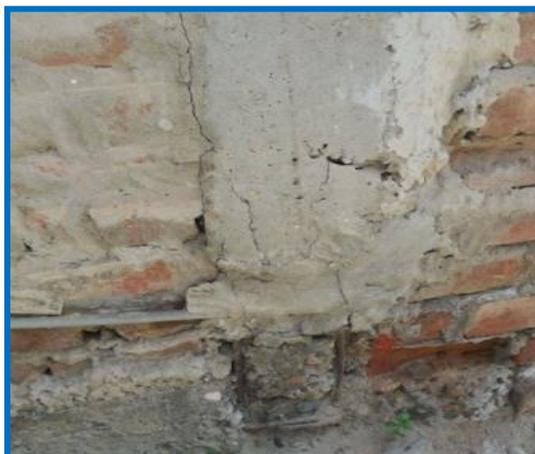
Gráfico 8: Patología en el concreto armado de columna.

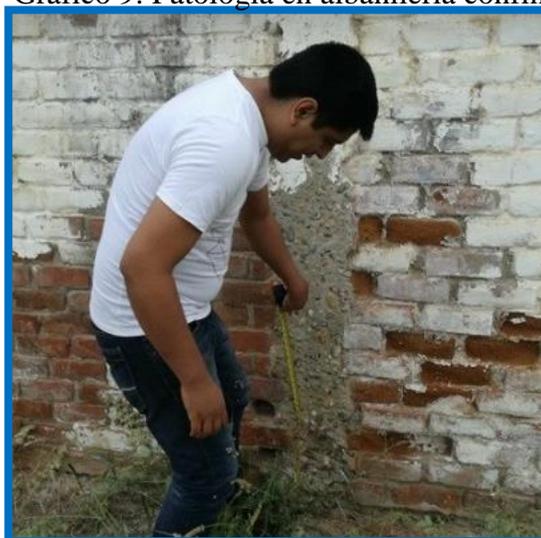
Gráfico 9: Patología en albañilería confinada.

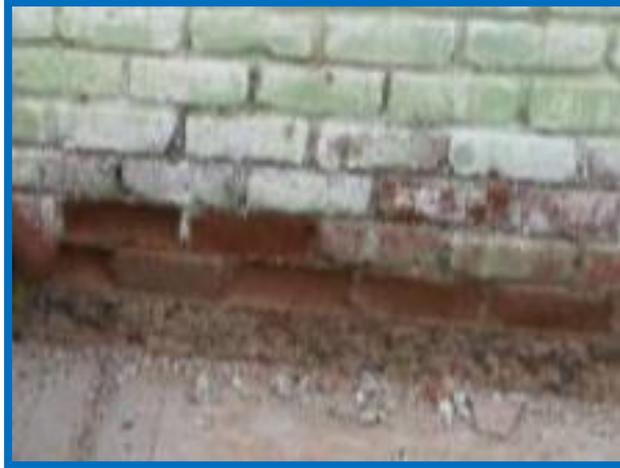
Gráfico 11: Erosión afectando la parte inferior del muro de albañilería.

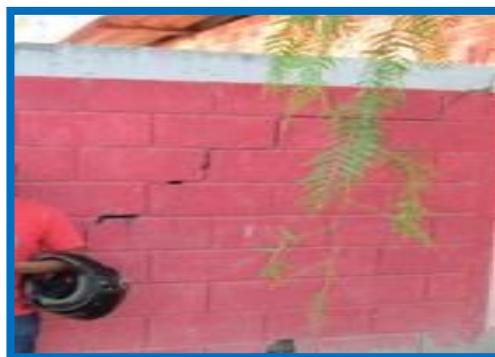
Gráfico 12: Grieta afectando todo el elemento.

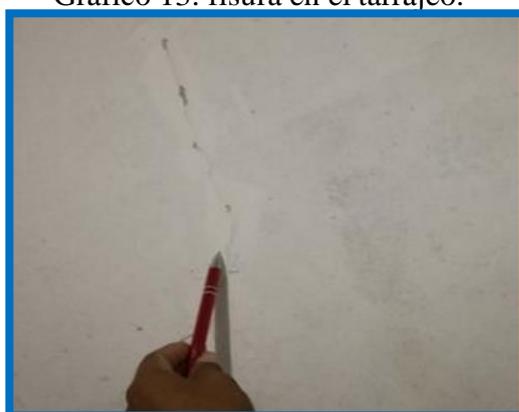
Gráfico 13: fisura en el tarrajeo.

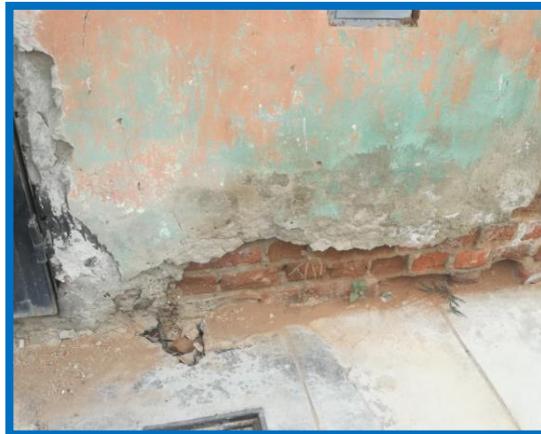
Gráfico 17: Desprendimiento en el tarrageo del muro de albañilería

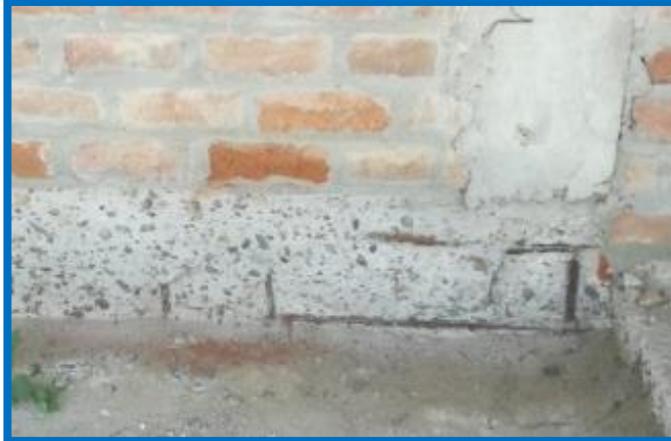
Gráfico 18: Oxidación y corrosión en el Sobrecimiento.

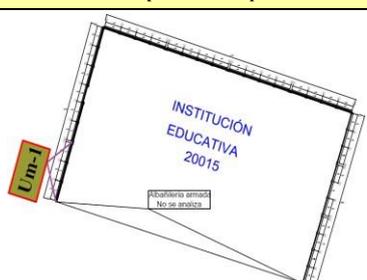
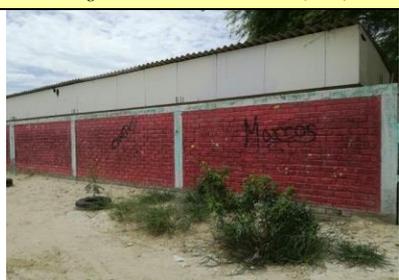
Análisis de patologías identificadas por elemento										
Elementos			Columna		Sobrecimiento		Muro		Viga	
			Área:	2.45 m <sup>2</sup>	Área:	2.79 m <sup>2</sup>	Área:	18.60 m <sup>2</sup>	Área	1.40 m <sup>2</sup>
Lesión	Símbolo	Patología	Área con patología (m <sup>2</sup> )	% Área con patología	Área con patología (m <sup>2</sup> )	% Área con patología	Área con patología (m <sup>2</sup> )	% Área con patología	Área con patología (m <sup>2</sup> )	% Área con patología
Físicas	1	Humedad	0.00	0.00%	0.00	0.00%	0.00	0.00%	0.00	0.00%
	2	Erosión	0.30	12.24%	2.79	100.00%	0.00	0.00%	0.00	0.00%
	3	Suciedad	0.00	0.00%	0.00	0.00%	3.08	16.56%	0.00	0.00%
Mecánicas	4	Grietas	0.00	0.00%	0.00	0.00%	0.00	0.00%	0.00	0.00%
	5	Fisuras	0.55	22.45%	0.00	0.00%	0.00	0.00%	0.00	0.00%
	6	Desprendimiento	0.00	0.00%	0.00	0.00%	0.00	0.00%	0.00	0.00%
Químicas	7	Eflorescencia	0.00	0.00%	0.00	0.00%	0.00	0.00%	0.00	0.00%

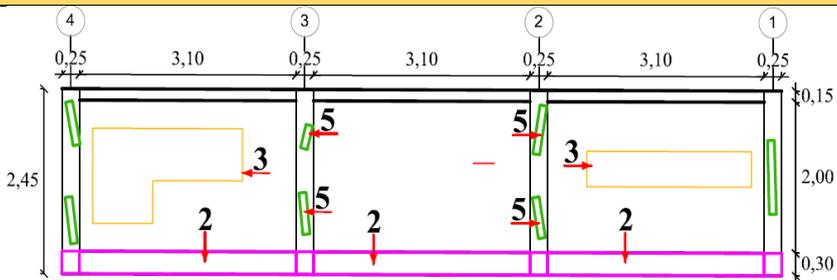
25.24			0.85	3.37%	2.79	11.05%	3.08	12.20%	0.00	0.00%
Elevación de la unidad de muestra 1

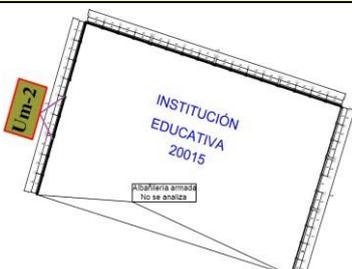
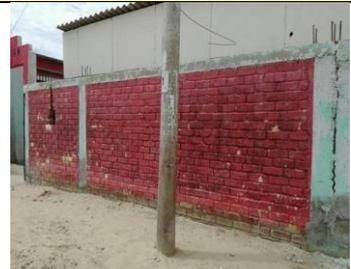
Plano de planta de cerco perimétrico						Fotografía de la unidad de muestra 2 (Um-2)

Análisis de patologías identificadas por elemento										
Elementos			Columna		Sobrecimiento		Muro		Viga	
			Área:	1.84 m <sup>2</sup>	Área:	1.86 m <sup>2</sup>	Área:	15.19 m <sup>2</sup>	Área:	0.93 m <sup>2</sup>
Lesión	Símbolo	Patología	Área con patología (m <sup>2</sup> )	% Área con patología	Área con patología (m <sup>2</sup> )	% Área con patología	Área con patología (m <sup>2</sup> )	% Área con patología	Área con patología (m <sup>2</sup> )	% Área con patología
Físicas	1	Humedad	0.19	10.33%	0.00	0.00%	1.62	10.66%	0.00	0.00%
	2	Erosión	0.21	11.41%	1.86	100.00%	0.51	3.36%	0.00	0.00%
	3	Suciedad	0.00	0.00%	0.00	0.00%	0.00	0.00%	0.00	0.00%
Mecánicas	4	Grietas	0.00	0.00%	0.00	0.00%	0.00	0.00%	0.00	0.00%
	5	Fisuras	0.13	7.07%	0.00	0.00%	0.00	0.00%	0.15	16.13%
	6	Desprendimiento	0.00	0.00%	0.00	0.00%	0.00	0.00%	0.00	0.00%

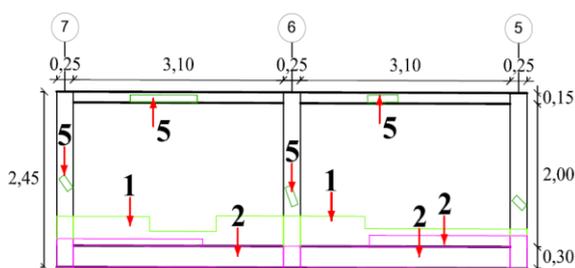
19.82			0.53	2.67%	1.86	9.38%	2.13	10.75%	0.15	0.76%
Elevación de la unidad de muestra 2

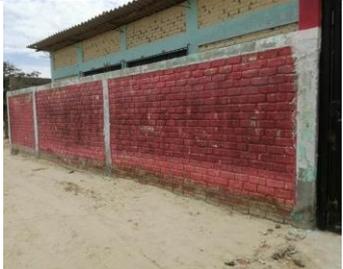
Plano de planta de cerco perimétrico						Fotografía de la unidad de muestra 3 (Um-3)

Análisis de patologías identificadas por elemento										
Elementos			Columna		Sobrecimiento		Muro		Viga	
			Área:	2.45 m <sup>2</sup>	Área:	2.79 m <sup>2</sup>	Área:	18.60 m <sup>2</sup>	Área:	1.40 m <sup>2</sup>
Lesión	Símbolo	Patología	Área con patología (m <sup>2</sup> )	% Área con patología	Área con patología (m <sup>2</sup> )	% Área con patología	Área con patología (m <sup>2</sup> )	% Área con patología	Área con patología (m <sup>2</sup> )	% Área con patología
Físicas	1	Humedad	0.00	0.00%	0.00	0.00%	0.00	0.00%	0.00	0.00%
	2	Erosión	0.73	29.80%	2.79	100.00%	2.55	13.71%	0.00	0.00%
	3	Suciedad	0.00	0.00%	0.00	0.00%	4.14	22.26%	0.00	0.00%
Mecánicas	4	Grietas	0.00	0.00%	0.00	0.00%	0.00	0.00%	0.00	0.00%
	5	Fisuras	0.17	6.94%	0.00	0.00%	0.13	0.70%	0.25	17.86%
	6	Desprendimiento	0.00	0.00%	0.00	0.00%	0.00	0.00%	0.00	0.00%

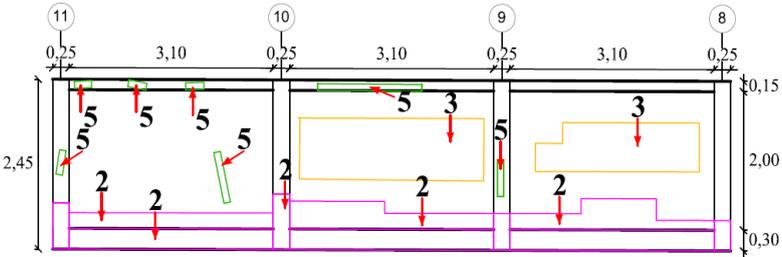
25.24			0.90	3.57%	2.79	11.05%	6.82	27.02%	0.25	0.99%
Elevación de la unidad de muestra 3

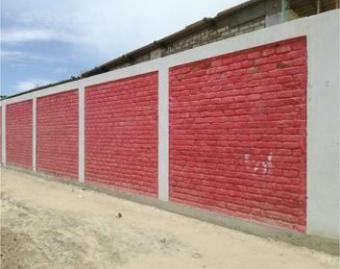
Análisis de patologías identificadas por elemento										
Elementos			Columna		Sobrecimiento		Muro		Viga	
			Área:	5,19 m2	Área:	3,12 m2	Área:	26,00 m2	Área:	2,60 m2
Lesión	Símbolo	Patología	Área con patología (m2)	% Área con patología	Área con patología (m2)	% Área con patología	Área con patología (m2)	% Área con patología	Área con patología (m2)	% Área con patología
Físicas	1	Humedad	0.51	9.83%	3.12	100.00%	0.00	0.00%	0.00	0.00%
	2	Erosión	0.11	2.12%	0.00	0.00%	0.62	2.38%	0.00	0.00%
	3	Suciedad	0.00	0.00%	0.00	0.00%	0.00	0.00%	0.00	0.00%
Mecánicas	4	Grietas	0.00	0.00%	0.00	0.00%	0.00	0.00%	0.00	0.00%
	5	Fisuras	0.62	11.95%	0.00	0.00%	0.00	0.00%	0.00	0.00%
Químicas	6	Desprendimiento	0.00	0.00%	0.00	0.00%	0.00	0.00%	0.00	0.00%
	7	Eflorescencia	0.00	0.00%	0.00	0.00%	0.00	0.00%	0.00	0.00%
	8	Oxidación y Corrosión	0.00	0.00%	0.00	0.00%	0.00	0.00%	0.00	0.00%
<b>Total</b>			<b>1.24</b>	<b>23.89%</b>	<b>3.12</b>	<b>100.00%</b>	<b>0.62</b>	<b>2.38%</b>	<b>0.00</b>	<b>0.00%</b>

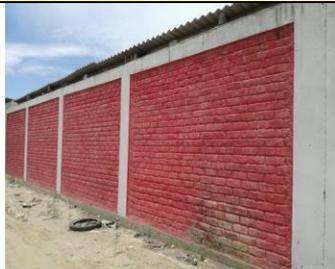
Plano de planta de cerco perimétrico						Fotografía de la unidad de muestra 5 (Um-5)

Análisis de patologías identificadas por elemento										
Elementos			Columna		Sobrecimiento		Muro		Viga	
			Área:	5,19 m <sup>2</sup>	Área:	3,12 m <sup>2</sup>	Área:	26,00 m <sup>2</sup>	Área:	2,60 m <sup>2</sup>
Lesión	Símbolo	Patología	Área con patología (m <sup>2</sup> )	% Área con patología	Área con patología (m <sup>2</sup> )	% Área con patología	Área con patología (m <sup>2</sup> )	% Área con patología	Área con patología (m <sup>2</sup> )	% Área con patología
Físicas	1	Humedad	0.45	8.67%	3.12	100.00%	0.00	0.00%	0.00	0.00%
	2	Erosión	0.00	0.00%	0.00	0.00%	0.00	0.00%	0.00	0.00%
	3	Suciedad	0.00	0.00%	0.00	0.00%	1.06	4.08%	0.00	0.00%
Mecánicas	4	Grietas	0.00	0.00%	0.00	0.00%	0.00	0.00%	0.00	0.00%
	5	Fisuras	0.00	0.00%	0.00	0.00%	0.00	0.00%	0.00	0.00%
Químicas	6	Desprendimiento	0.00	0.00%	0.00	0.00%	0.00	0.00%	0.00	0.00%

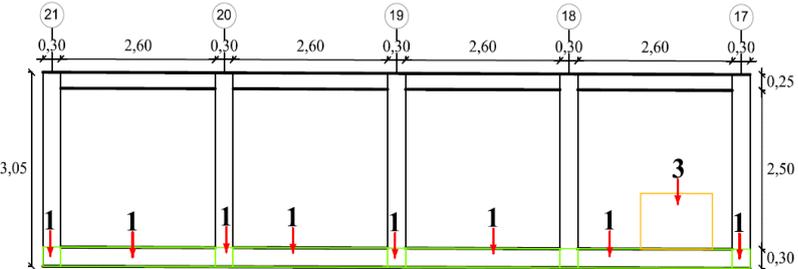
36.91			0.45	1.22%	3.12	8.45%	1.06	2.87%	0.00	0.00%
Elevación de la unidad de muestra 5

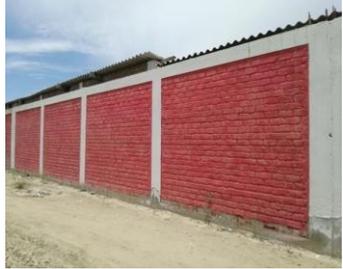
2	Erosión		5	Fisuras		8	Oxidación y Corrosión	<b>Severo</b>		<b>3</b>
	3	Suciedad		6	Desprendimiento						
<b>Plano de planta de cerco perimétrico</b>						<b>Fotografía de la unidad de muestra 6 (Um-6)</b>

<b>Análisis de patologías identificadas por elemento</b>											
<b>Elementos</b>			<b>Columna</b>		<b>Sobrecimiento</b>		<b>Muro</b>		<b>Viga</b>		
			<b>Área:</b>	5.19	m <sup>2</sup>	<b>Área:</b>	3.12	m <sup>2</sup>	<b>Área:</b>	26.00	m <sup>2</sup>
<b>Tipos de patología</b>			<b>Área con patología (m<sup>2</sup>)</b>	<b>% Área con patología</b>	<b>Área con patología (m<sup>2</sup>)</b>	<b>% Área con patología</b>	<b>Área con patología (m<sup>2</sup>)</b>	<b>% Área con patología</b>	<b>Área con patología (m<sup>2</sup>)</b>	<b>% Área con patología</b>	
<b>Lesión</b>	<b>Símbolo</b>	<b>Patología</b>									
Físicas	1	Humedad	0.45	8.67%	3.12	100.00%	0.00	0.00%	0.00	0.00%

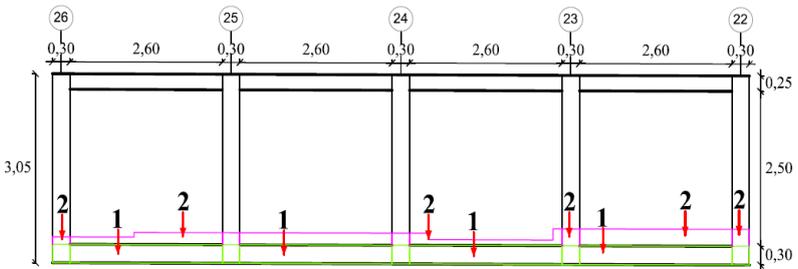
36.91			0.77	2.09%	3.12	8.45%	2.11	5.72%	0.00	0.00%	
<b>Elevación de la unidad de muestra 6</b>

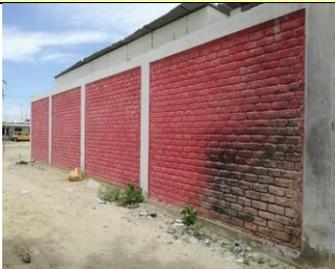
Plano de planta de cerco perimétrico						Fotografía de la unidad de muestra 7 (Um-7)

Análisis de patologías identificadas por elemento										
Elementos			Columna		Sobrecimiento		Muro		Viga	
			Área:	5.19 m <sup>2</sup>	Área:	3.12 m <sup>2</sup>	Área:	26.00 m <sup>2</sup>	Área	2.60 m <sup>2</sup>
Lesión	Símbolo	Patología	Área con patología (m <sup>2</sup> )	% Área con patología	Área con patología (m <sup>2</sup> )	% Área con patología	Área con patología (m <sup>2</sup> )	% Área con patología	Área con patología (m <sup>2</sup> )	% Área con patología
Físicas	1	Humedad	0.72	13.87%	3.12	100.00%	0.00	0.00%	0.00	0.00%
	2	Erosión	0.00	0.00%	0.00	0.00%	0.16	0.62%	0.00	0.00%
	3	Suciedad	0.00	0.00%	0.00	0.00%	3.02	11.62%	0.00	0.00%
Mecánicas	4	Grietas	0.00	0.00%	0.00	0.00%	0.00	0.00%	0.00	0.00%
	5	Fisuras	0.13	2.50%	0.00	0.00%	0.00	0.00%	0.00	0.00%
	6	Desprendimiento	0.00	0.00%	0.00	0.00%	0.00	0.00%	0.00	0.00%

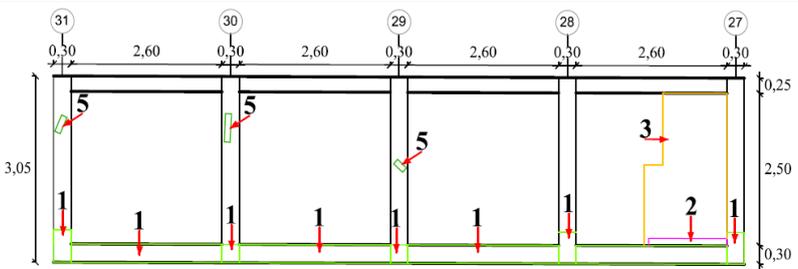
36.91			0.85	2.30%	3.12	8.45%	3.18	8.62%	0.00	0.00%
Elevación de la unidad de muestra 7

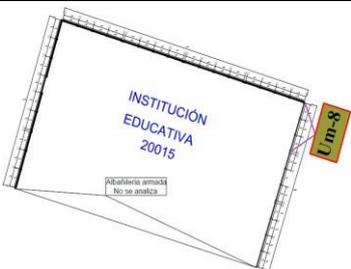
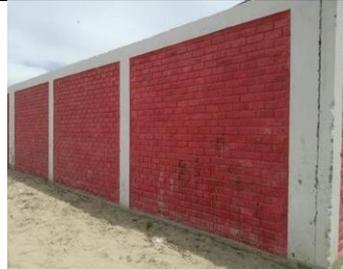
Plano de planta de cerco perimétrico						Fotografía de la unidad de muestra 8 (Um-8)

Análisis de patologías identificadas por elemento														
Elementos			Columna		Sobrecimiento		Muro		Viga					
Tipos de patología			Área:	3.66	m <sup>2</sup>	Área:	2.34	m <sup>2</sup>	Área:	19.50	m <sup>2</sup>	Área:	1.95	m <sup>2</sup>
Lesión	Símbolo	Patología	Área con patología (m <sup>2</sup> )	% Área con patología	Área con patología (m <sup>2</sup> )	% Área con patología	Área con patología (m <sup>2</sup> )	% Área con patología	Área con patología (m <sup>2</sup> )	% Área con patología	Área con patología (m <sup>2</sup> )	% Área con patología		
Físicas	1	Humedad	0.00	0.00%	0.00	0.00%	0.00	0.00%	0.00	0.00%	0.00	0.00%		
	2	Erosión	0.64	17.49%	2.34	100.00%	0.00	0.00%	0.00	0.00%	0.00	0.00%		
	3	Suciedad	0.00	0.00%	0.00	0.00%	0.00	0.00%	0.00	0.00%	0.00	0.00%		
Mecánicas	4	Grietas	0.00	0.00%	0.00	0.00%	0.00	0.00%	0.00	0.00%	0.00	0.00%

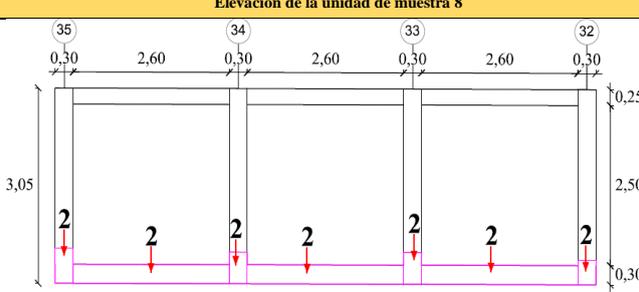
27.45			0.64	2.33%	2.34	8.52%	0.00	0.00%	0.00	0.00%				
Elevación de la unidad de muestra 8

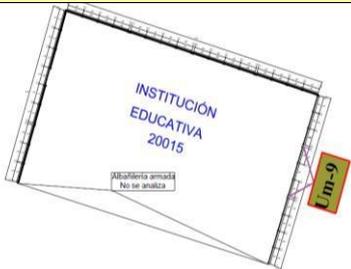
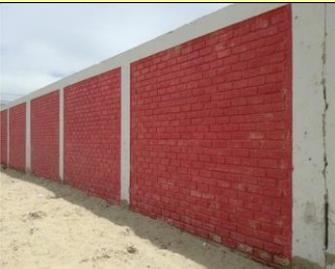
2	Erosión		5	Fisuras		8	Oxidación y Corrosión	<b>Severo</b>		<b>3</b>
	3	Suciedad		6	Desprendimiento						
<b>Plano de planta de cerco perimétrico</b>						<b>Fotografía de la unidad de muestra 9 (Um-9)</b>

<b>Análisis de patologías identificadas por elemento</b>											
<b>Elementos</b>			<b>Columna</b>		<b>Sobrecimiento</b>		<b>Muro</b>		<b>Viga</b>		
			<b>Área:</b>	3.66	m <sup>2</sup>	<b>Área:</b>	2.34	m <sup>2</sup>	<b>Área:</b>	19.50	m <sup>2</sup>
<b>Tipos de patología</b>			<b>Área con patología (m<sup>2</sup>)</b>	<b>% Área con patología</b>	<b>Área con patología (m<sup>2</sup>)</b>	<b>% Área con patología</b>	<b>Área con patología (m<sup>2</sup>)</b>	<b>% Área con patología</b>	<b>Área con patología (m<sup>2</sup>)</b>	<b>% Área con patología</b>	
<b>Lesión</b>	<b>Símbolo</b>	<b>Patología</b>									
Físicas	1	Humedad	0.12	3.28%	0.00	0.00%	0.99	5.08%	0.00	0.00%

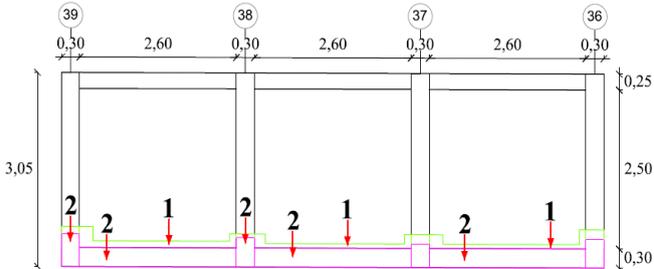
27.45			0.76	2.77%	2.34	8.52%	0.99	3.61%	0.00	0.00%	
<b>Elevación de la unidad de muestra 9</b>

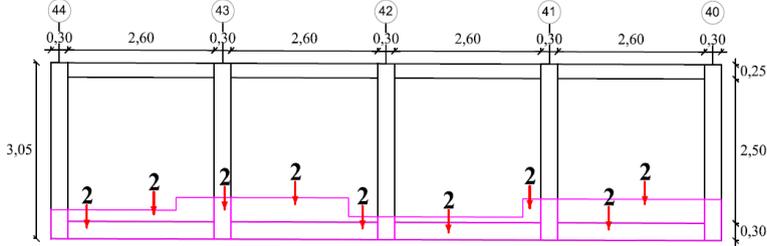
<b>36.30</b>			<b>0.96</b>	<b>2.64%</b>	<b>3.12</b>	<b>8.60%</b>	<b>3.02</b>	<b>8.32%</b>	<b>0.00</b>	<b>0.00%</b>	
<b>Elevación de la unidad de muestra 10</b>
