**UNIVERSIDAD CATÓLICA LOS ÁNGELES DE
CHIMBOTE**

DETERMINACION Y EVALUACION DE LAS
PATOLOGIAS DEL ASFALTO PARA OBTENER EL
INDICE DE INTEGRIDAD ESTRUCTURAL DEL
PAVIMENTO Y CONDICION OPERACIONAL DE LA
SUPERFICIE DEL PAVIMENTO FLEXIBLE DEL JIRON
FRANCISCO BOLOGNESI DEL DISTRITO DE SATIPO,
PROVINCIA DE SATIPO, REGION JUNÍN, ENERO – 2017

**TESIS PARA OPTAR EL TITULO
PROFESIONAL DE INGENIERO CIVIL**

BACH. AQUINO ALIAGA JUAN GUSTAVO

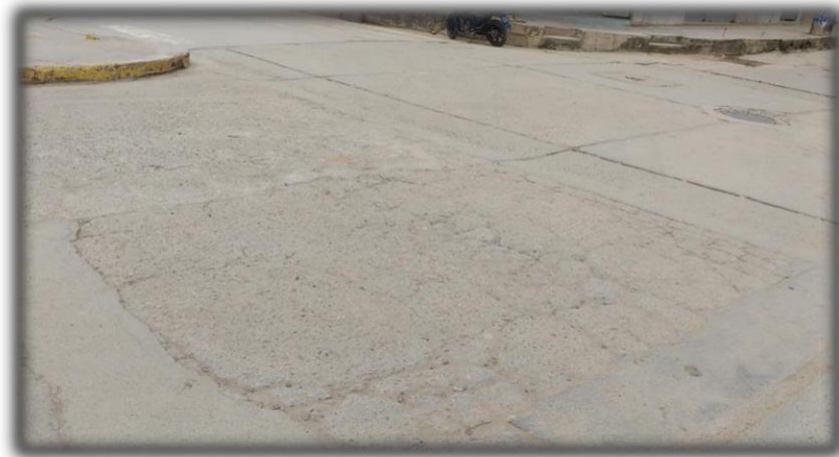
Las fallas que mayor daño producen al pavimento flexible, son aquellas que presentan un valor deducido alto. De todas las fallas inspeccionadas, la que causó más deterioro en el pavimento, con un valor deducido de 36, fueron los parches de severidad alta. Estos parches se localizaron en la unidad de muestra U-02 del Jirón Francisco Bolognesi.

Figura 99. Parches de severidad alta en la unidad de muestra U-02

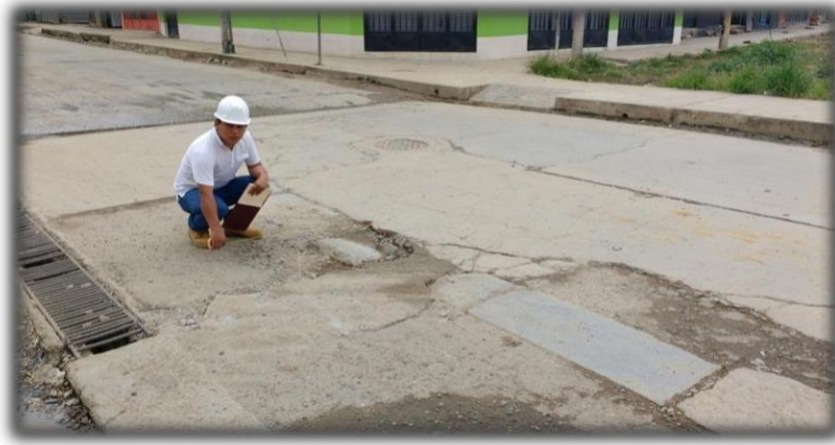
Figura 129. Abultamientos y hundimientos de severidad alta (U-01)

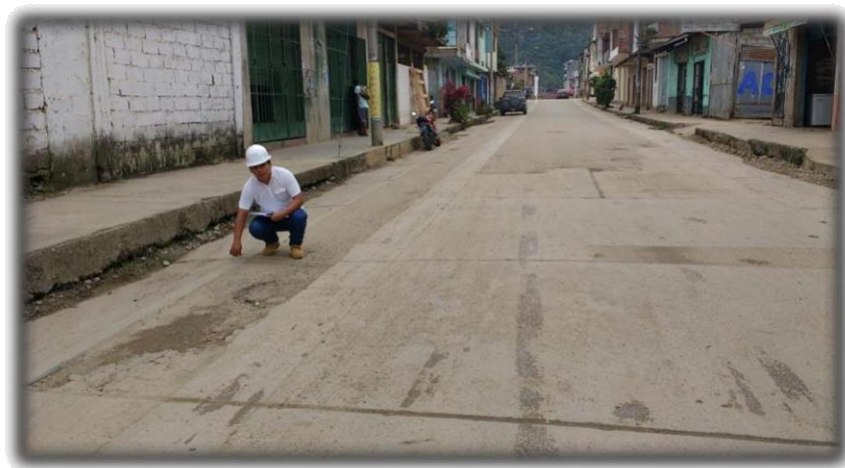
Figura 131. Huecos de severidad baja (U-01)

Descripción	e	Origen:	Inadecuada estructura,
interpretación:	Huecos,	defecto constructivo	aislado y
localizado en la superficie del		subdrenaje inadecuado.	
pavimento flexible de			
severidad baja.

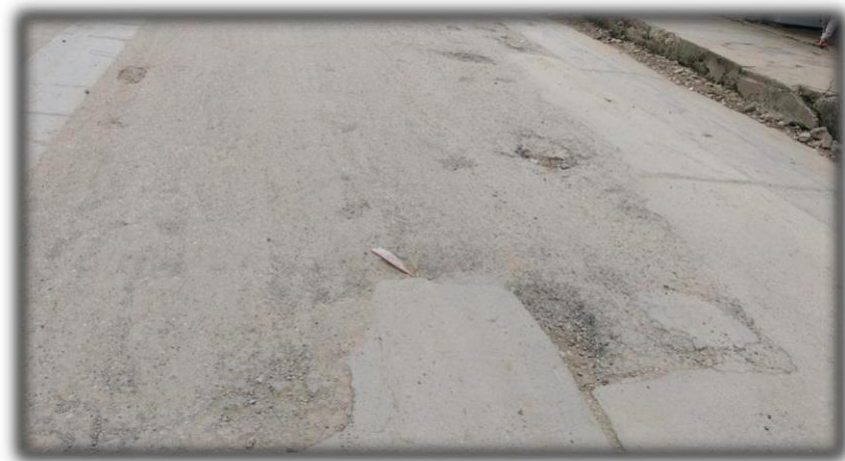
Figura 132. Huecos de severidad media (U-01)

Descripción	e	Origen:	Inadecuada estructura,
interpretación:	Huecos,	defecto constructivo	aislado y
localizado en la superficie del		subdrenaje inadecuado.	
pavimento flexible de			
severidad media.

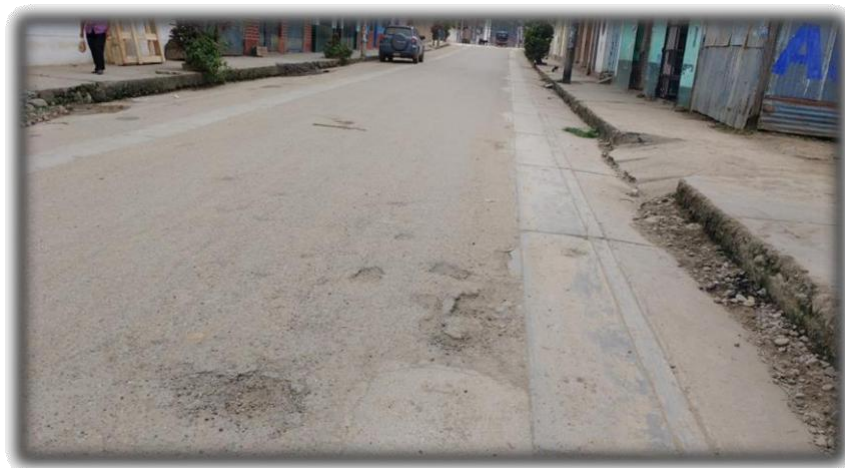
Figura 133. Huecos de severidad baja (U-01)

<p>Descripción e interpretación: Huecos, localizado en la superficie del pavimento flexible de severidad baja.</p>	<p>Origen: Inadecuada estructura, defecto constructivo aislado y subdrenaje inadecuado.</p>
---	--

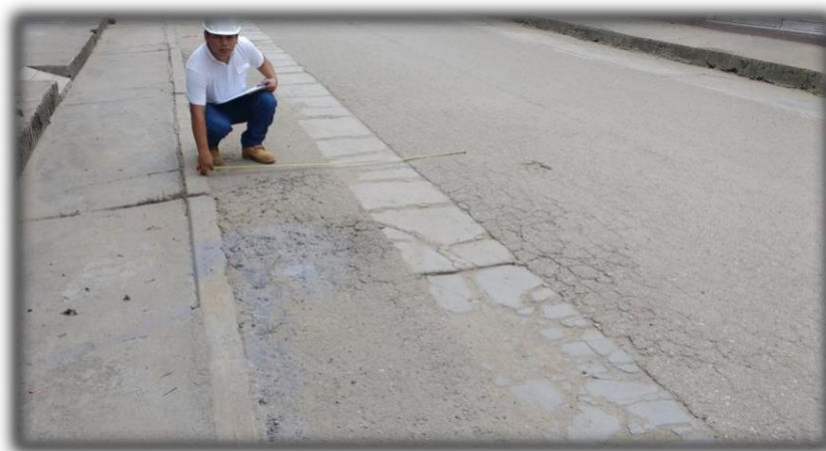
Figura 134. Piel de cocodrilo y parche, ambas de severidad alta (U-01)

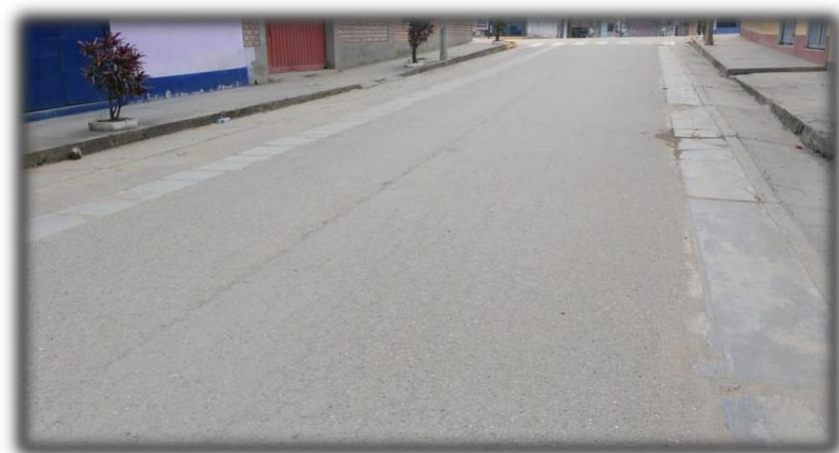
Figura 136. Pulimiento de agregados (U-01)

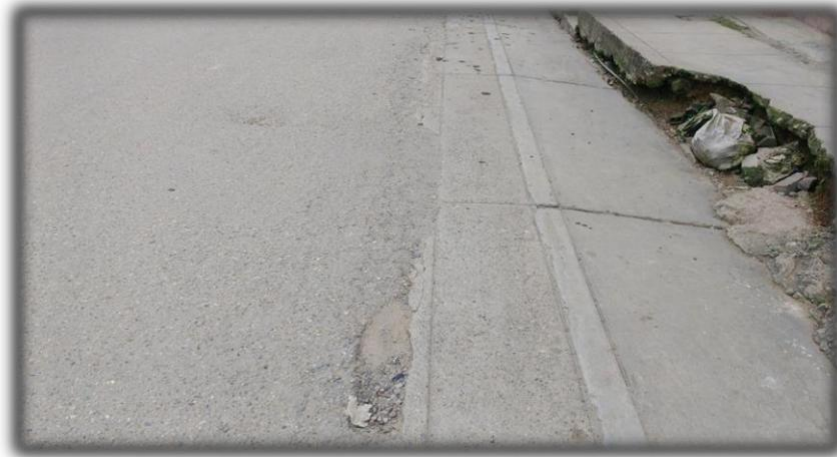
Figura 137. Huecos de severidad media (U-02)

Descripción	e	Origen: Inadecuada estructura,
interpretación: Huecos,		defecto constructivo aislado y
localizado en la superficie del		subdrenaje inadecuado.
pavimento flexible de		
severidad media.

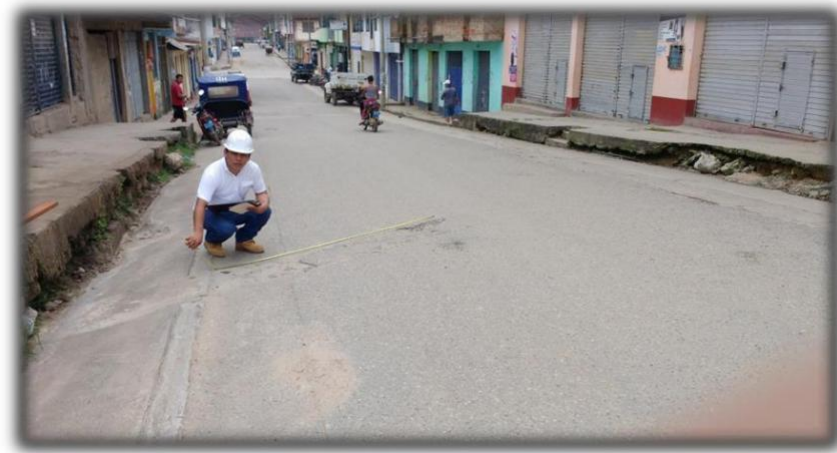
Figura 138. Parches de severidad media (U-02)

Descripción	e	Origen: Inadecuada estructura e
interpretación: Parches,		inadecuados materiales en la
localizado en la superficie del		conformación de parches, al sustituir
pavimento flexible de		un área de la superficie del pavimento
severidad media.		flexible en un proceso anterior.

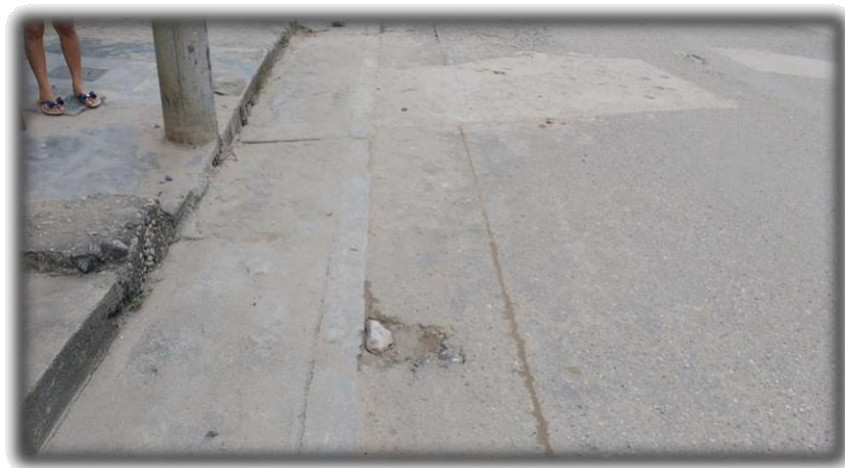
Figura 139. Huecos de severidad baja (U-02)

<p>Descripción</p> <p>interpretación:</p>	<p>e</p> <p>Huecos,</p> <p>localizado en la superficie del</p> <p>pavimento flexible de</p> <p>severidad baja.</p>	<p>Origen:</p> <p>Inadecuada estructura,</p> <p>defecto constructivo aislado y</p> <p>subdrenaje inadecuado.</p>
---	--	---

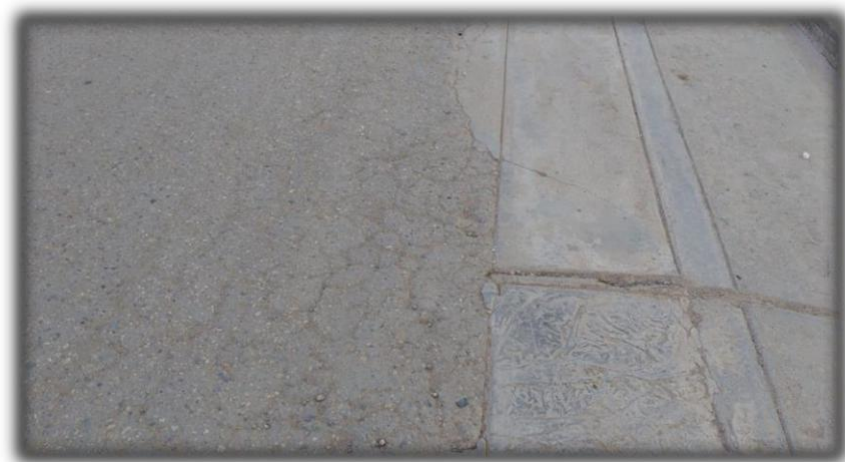
Figura 140. Piel de cocodrilo de severidad baja (U-02)

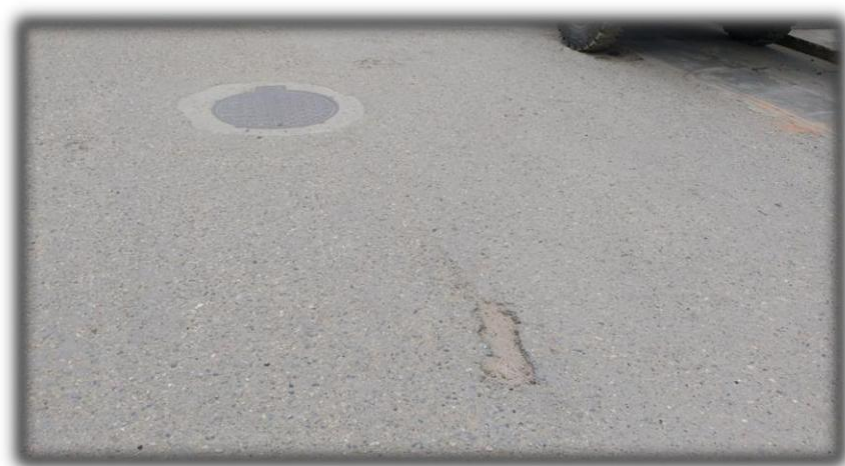
Figura 142. Huecos de severidad baja (U-02)

<p>Descripción</p> <p>interpretación: Huecos, localizado en la superficie del pavimento flexible de severidad baja.</p>	<p>e</p>	<p>Origen: Inadecuada estructura, defecto constructivo aislado y subdrenaje inadecuado.</p>
---	----------	--

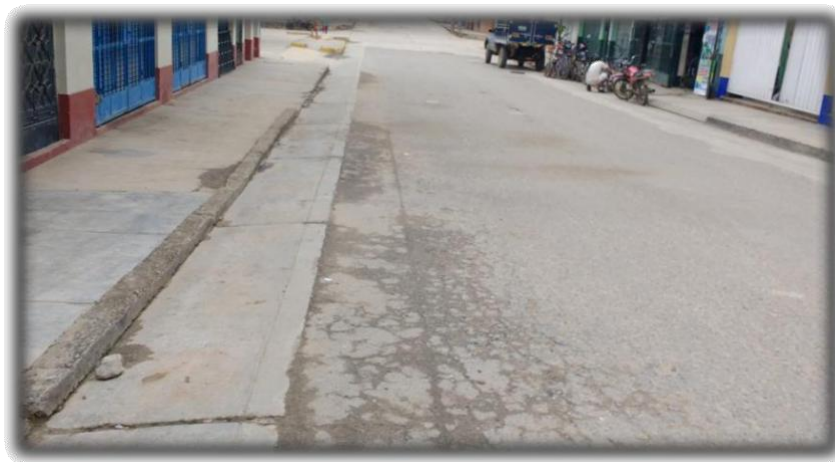
Figura 143. Piel de cocodrilo de severidad media (U-02)

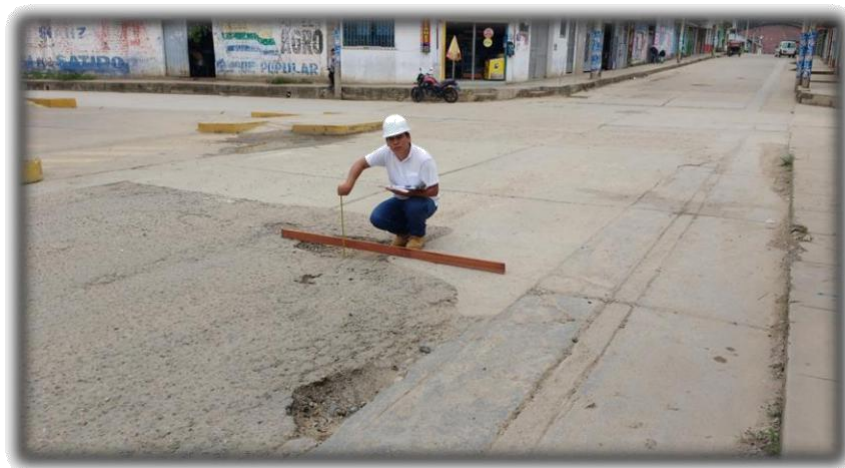
Figura 145. Huecos de severidad alta (U-02)

Descripción	e	Origen:	Inadecuada estructura,
interpretación:	Huecos,	defecto constructivo	aislado y
localizado en la superficie del		subdrenaje inadecuado.	
pavimento flexible de			
severidad alta.

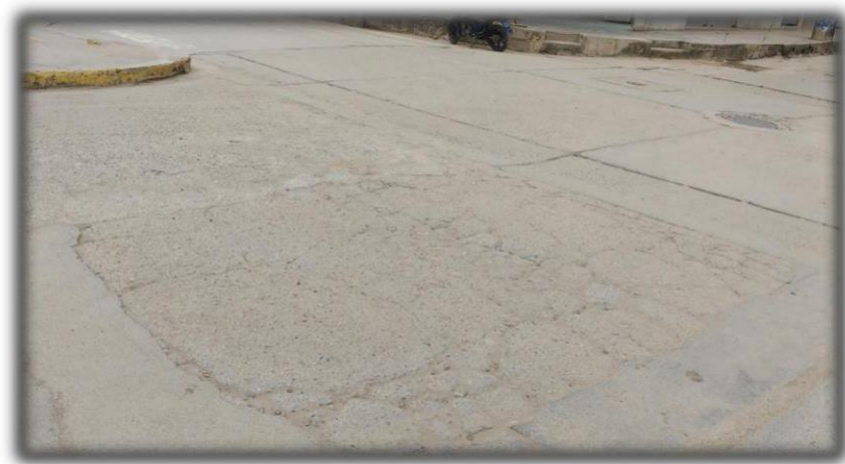
Figura 146. Piel de cocodrilo de severidad alta (U-02)

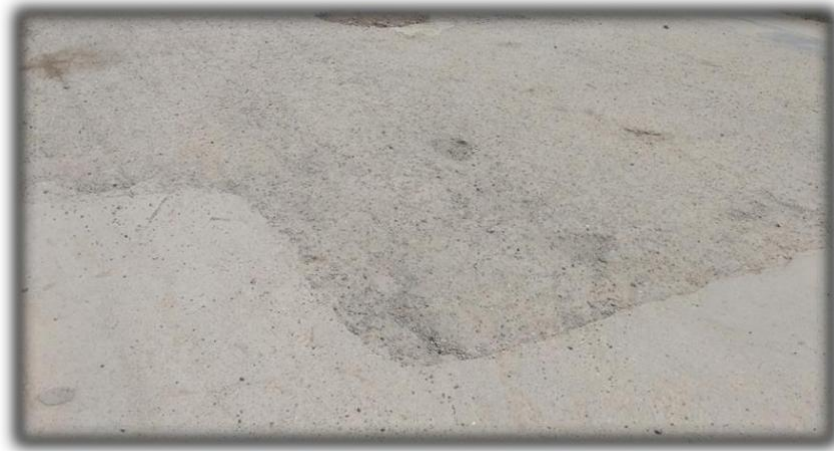
Figura 147. Huecos de severidad baja (U-03)

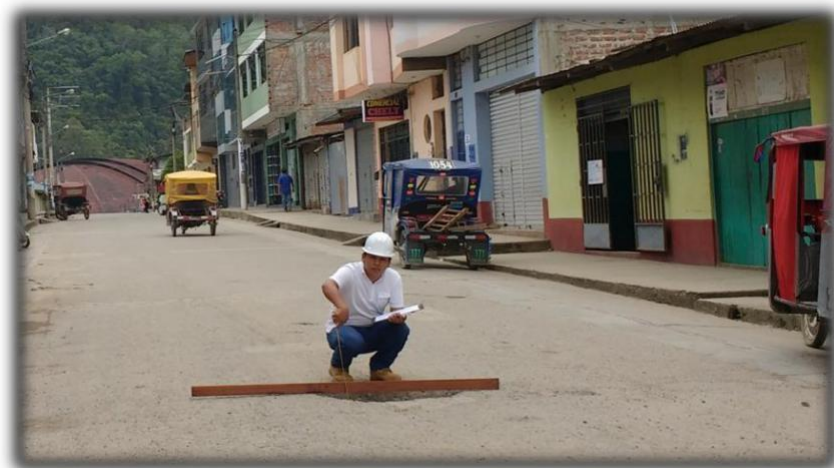
Figura 148. Huecos de severidad alta (U-03)

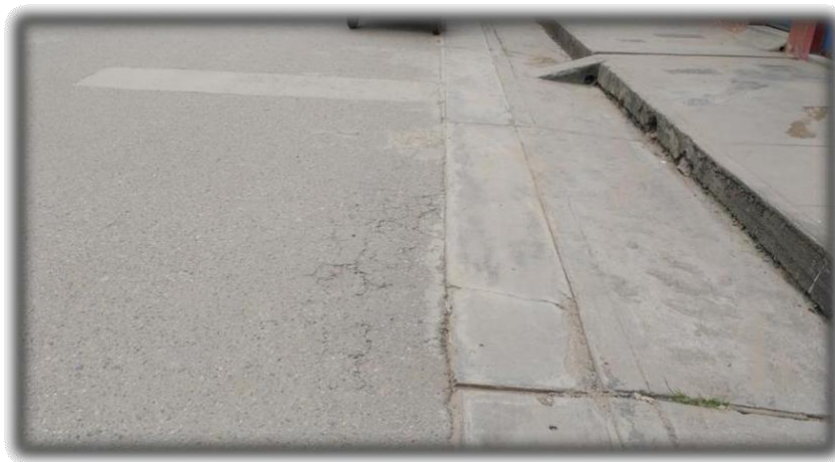
Figura 149. Grietas longitudinales y transversales de severidad media (U-03)

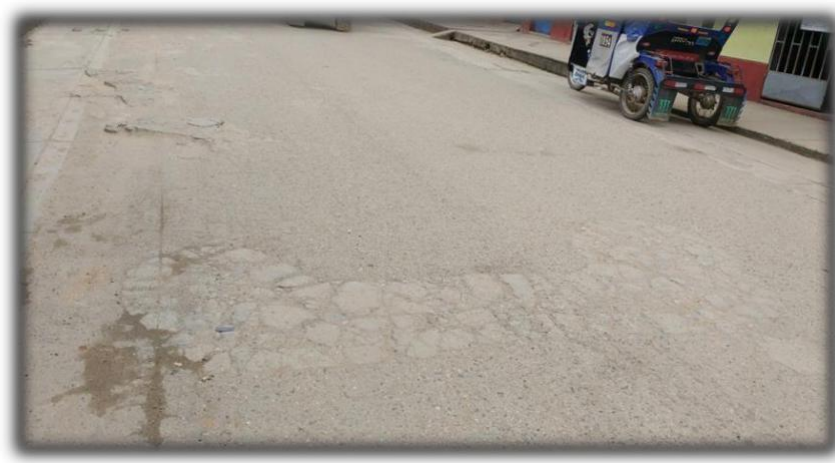
Figura 150. Parches de severidad alta (U-03)

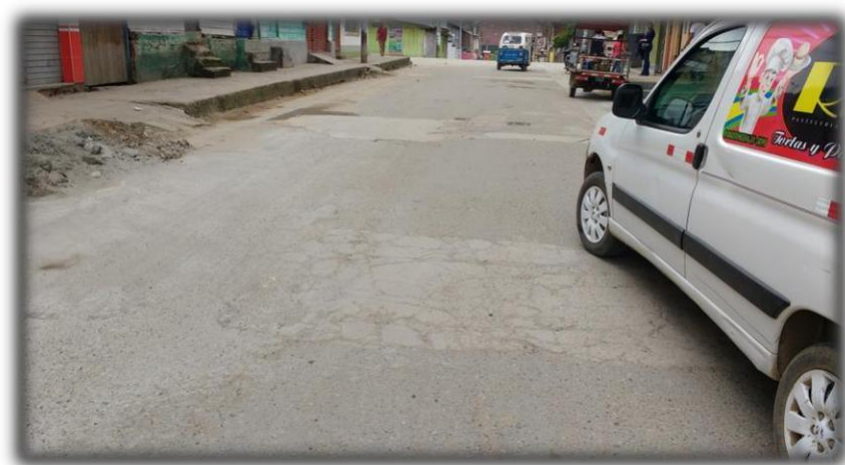
Figura 152. Parches de severidad alta (U-03)

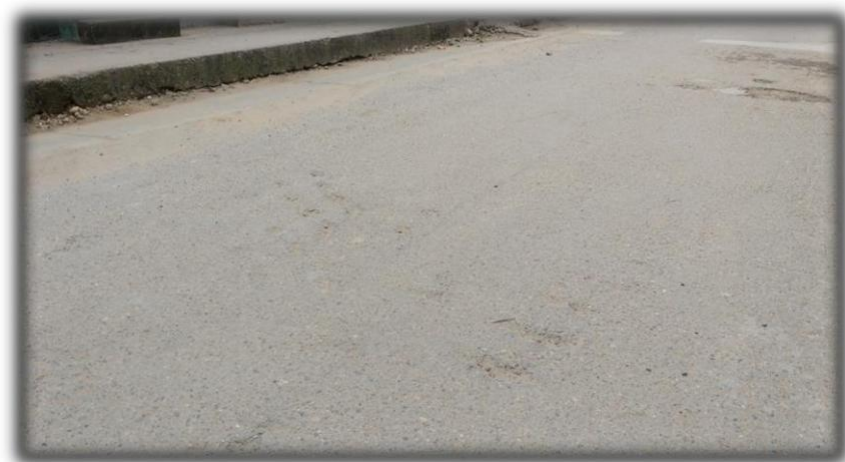
Figura 154. Huecos de severidad baja (U-03)

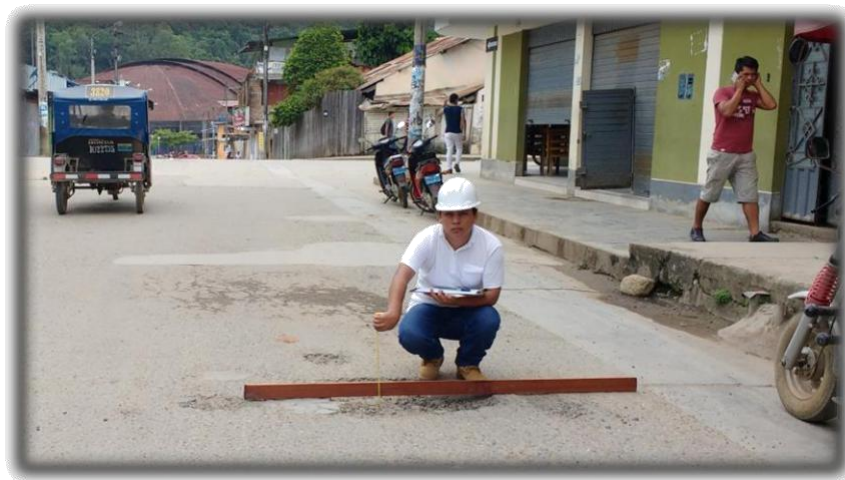
Figura 155. Huecos de severidad alta (U-03)

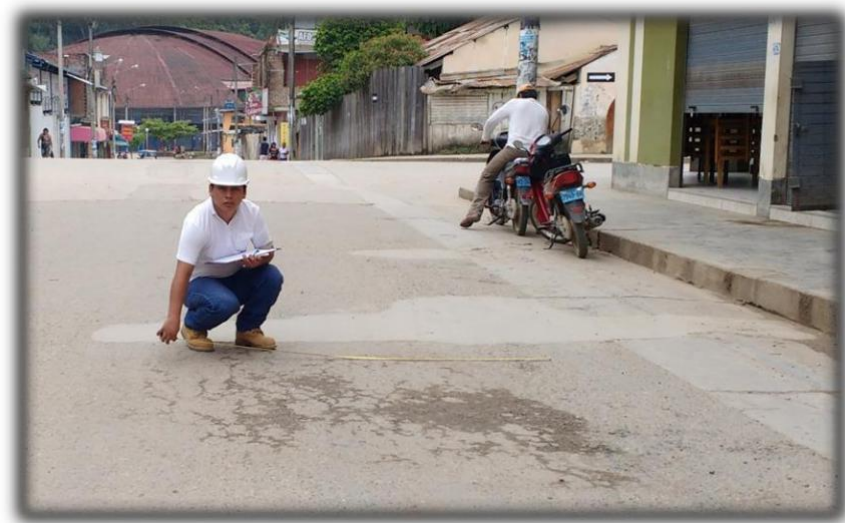
Figura 156. Piel de cocodrilo de severidad media (U-03)
