**DIAGNÓSTICO DE LAS PATOLOGÍAS DEL
CONCRETO EN ELEMENTOS ESTRUCTURALES DEL
CERCO PERIMÉTRICO DE LA INSTITUCIÓN
EDUCATIVA SAN JUAN, DISTRITO DE SAN JUAN
BAUTISTA, PROVINCIA HUAMANGA, REGIÓN
AYACUCHO - 2019**

**TRABAJO DE INVESTIGACIÓN PARA OPTAR EL
GRADO ACADÉMICO DE BACHILLER EN
INGENIERÍA CIVIL**

1. Título

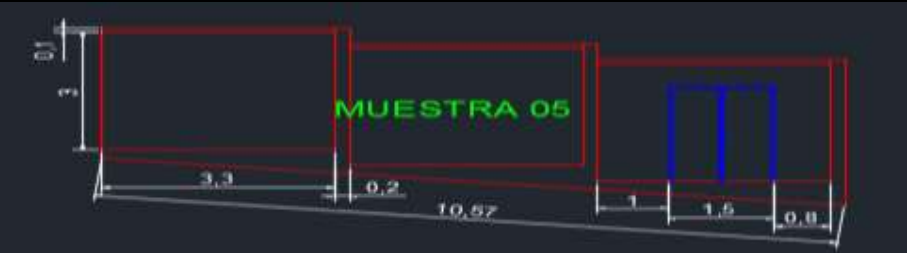
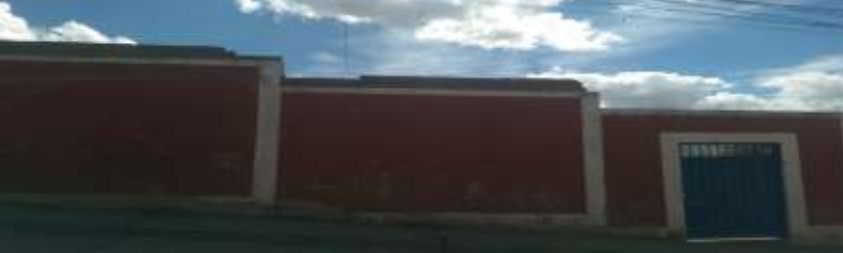
Cuadro 7: Ficha de evaluación de la unidad de muestra 05

2	GRIETA	0.00		0.00		0.00		2.00		5.84%		
3	OXIDACION	0.00		0.00		0.00		0.00		0.00%

4	CORROSION	0.00		0.00		0.00		0.00		0.00%		
5	EROSION	0.00		0.00		0.85		0.99		5.37%		
6	EFLORESCENCIA	0.00		0.00		0.00		0.00		0.00%		
7	DESPRENDIMIENTO	0.00		0.00		0.00		0.35		1.02%		
TOTAL		0.00		0.15		1.09		6.14		7.38	21.54%	
NIVEL DE SEVERIDAD		NO PRESENTA		LEVE		MODERADO		MODERADO				
PLANO DE PATOLOGIA DE LA UNIDAD DE MUESTRA EVALUADA						FOTOGRAFIA DE LA UNIDAD DE MUESTRA EVALUADA

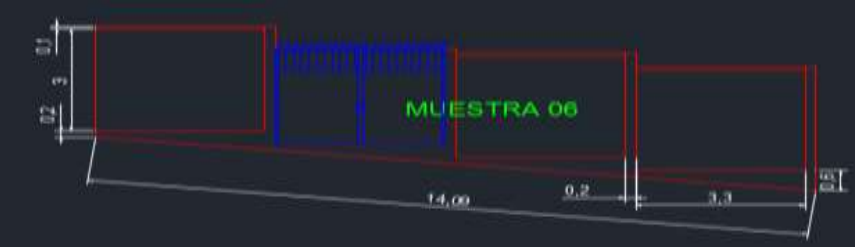
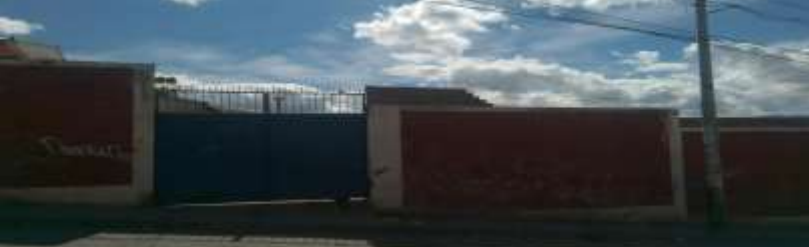
Cuadro 8: Ficha de evaluación de la unidad de muestra 06

2	GRIETA	0.00		0.00		0.00		3.50		9.10%		
3	OXIDACION	0.08		0.00		0.00		0.00		0.21%

4	CORROSION	0.02		0.00		0.00		0.00		0.05%		
5	EROSION	0.00		0.00		0.00		1.17		3.04%		
6	EFLORESCENCIA	0.00		0.00		0.00		0.00		0.00%		
7	DESPRENDIMIENTO	0.11		0.14		0.60		0.00		2.21%		
TOTAL		0.50		0.27		1.1		5.27		7.14	18.56%	
NIVEL DE SEVERIDAD		LEVE		MODERADO		MODERADO		MODERADO				
PLANO DE PATOLOGIA DE LA UNIDAD DE MUESTRA EVALUADA						FOTOGRAFIA DE LA UNIDAD DE MUESTRA EVALUADA

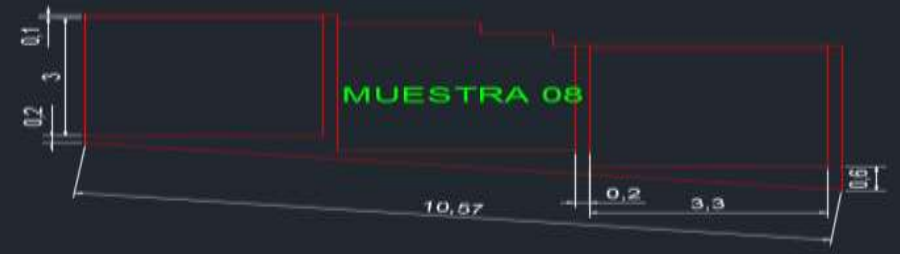
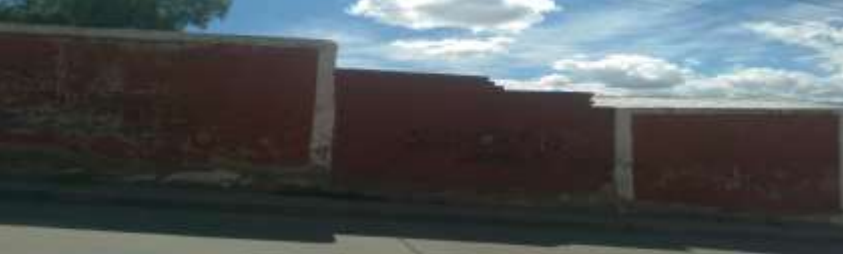
Cuadro 10: Ficha de evaluación de la unidad de muestra 08

2	GRIETA	0.00		0.00		0.00		0.30		0.79%		
3	OXIDACION	0.00		0.00		0.00		0.00		0.00%

4	CORROSION	0.00		0.00		0.00		0.00		0.00%		
5	EROSION	0.00		0.00		2.10		1.25		8.85%		
6	EFLORESCENCIA	0.00		0.00		0.00		0.00		0.00%		
7	DESPRENDIMIENTO	0.16		0.00		0.00		1.40		4.12%		
TOTAL		0.16		0.08		2.1		3.28		5.62	14.84%	
NIVEL DE SEVERIDAD		LEVE		LEVE		MODERADO		MODERADO				
PLANO DE PATOLOGIA DE LA UNIDAD DE MUESTRA EVALUADA						FOTOGRAFIA DE LA UNIDAD DE MUESTRA EVALUADA

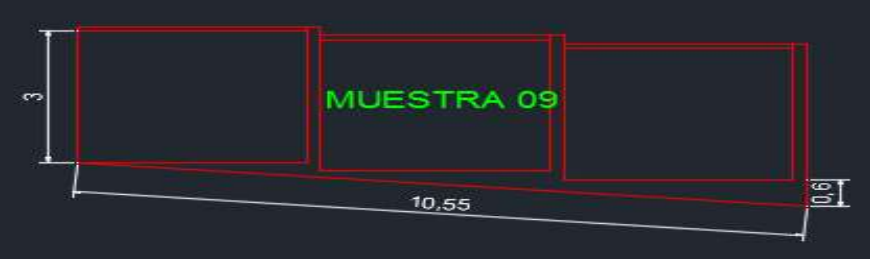
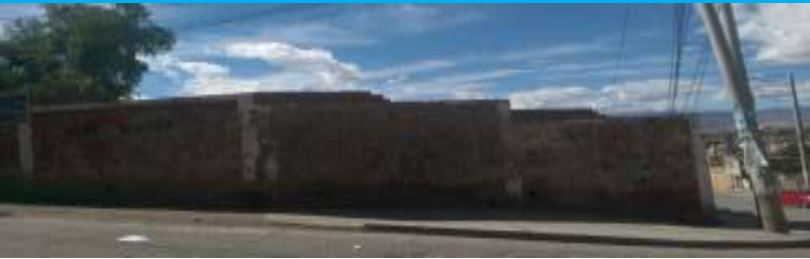
Cuadro 11: Ficha de evaluación de la unidad de muestra 09

2	GRIETA	0.00		0.00		0.00		0.00		0.00	0.00%	
3	OXIDACION	0.00		0.00		0.00		0.00		0.00	0.00%

4	CORROSION	0.00		0.00		0.00		0.00		0.00	0.00%	
5	EROSION	1.20		0.00		0.00		21.00		22.2	59.00%	
6	EFLORESCENCIA	0.00		0.00		2.80		0.00		2.80	7.44%	
7	DESPRENDIMIENTO	0.00		0.40		0.00		0		0.40	1.06%	
TOTAL		1.20		0.40		2.8		22.93		27.33	72.63%	
NIVEL DE SEVERIDAD		MODERADO		MODERADO		MODERADO		LEVE				
PLANO DE PATOLOGIA DE LA UNIDAD DE MUESTRA EVALUADA						FOTOGRAFIA DE LA UNIDAD DE MUESTRA EVALUADA

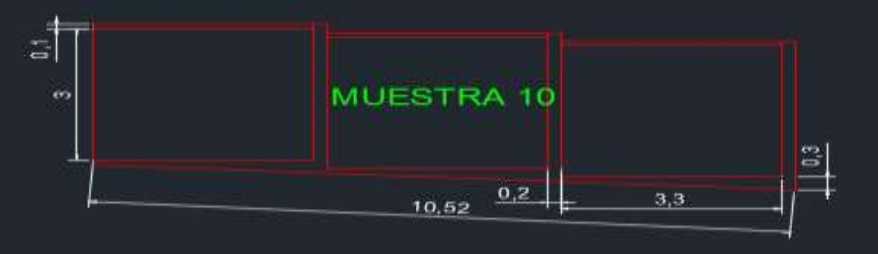
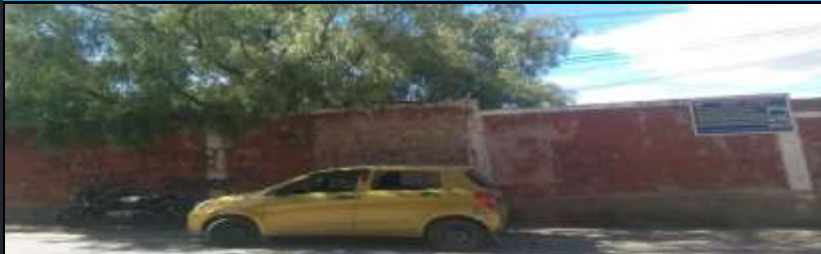
Cuadro 12: Ficha de evaluación de la unidad de muestra 10

2	GRIETA	0.30		0.00		0.00		0.66		2.65%		
3	OXIDACION	0.00		0.00		0.00		0.00		0.00%

4	CORROSION	0.00		0.00		0.00		0.00		0.00%		
5	EROSION	0.00		0.00		0.00		3.73		10.28%		
6	EFLORESCENCIA	0.00		0.00		0.00		0.00		0.00%		
7	DESPRENDIMIENTO	0.00		0.15		0.00		0.00		0.41%		
TOTAL		0.30		0.15		0.00		4.68		5.13	14.14%	
NIVEL DE SEVERIDAD		LEVE		MODERADO		NO PRESENTA		MODERADO				
PLANO DE PATOLOGIA DE LA UNIDAD DE MUESTRA EVALUADA						FOTOGRAFIA DE LA UNIDAD DE MUESTRA EVALUADA

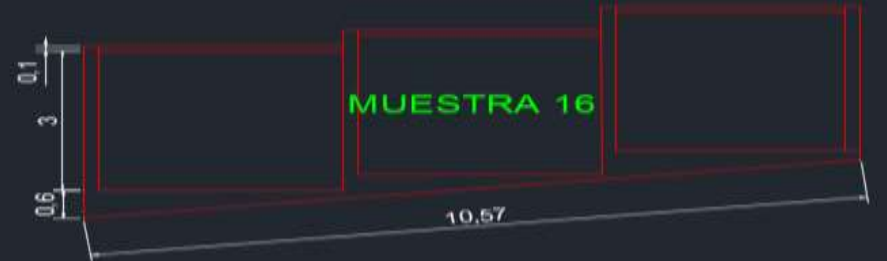
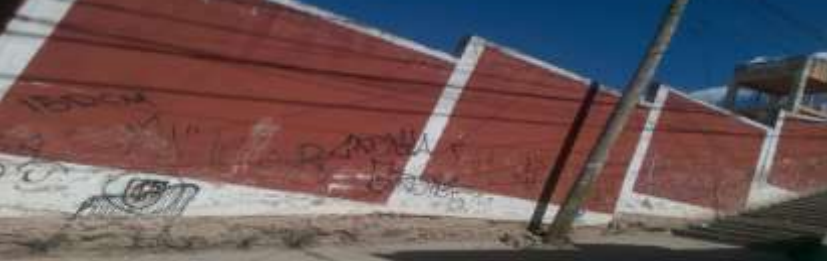
Cuadro 18: Ficha de evaluación de la unidad de muestra 16

2	GRIETA	0.00		0.00		0.00		0.00		0.00	0.00		0.00	0.00
3	OXIDACION	0.00		0.00		0.00		0.00		0.00	0.00		0.00	0.00

4	CORROSION	0.00		0.00		0.00		0.00		0.00	0.00		0.00	0.00
5	EROSION	0.00		0.00		0.00		0.00		0.00	0.00		0.00	0.00
6	EFLORESCENCIA	0.00		0.00		0.00		0.00		0.00	0.00		0.00	0.00
7	DESPRENDIMIENTO	0.00		0.00		0.00		0.21		0.00	0.00		0.21	0.55%
TOTAL		0.00		0.70		0.21		1.30		2.21	5.83%			
NIVEL DE SEVERIDAD		NO PRESENTA		MODERADO		LEVE		LEVE						
PLANO DE PATOLOGIA DE LA UNIDAD DE MUESTRA EVALUADA						FOTOGRAFIA DE LA UNIDAD DE MUESTRA EVALUADA

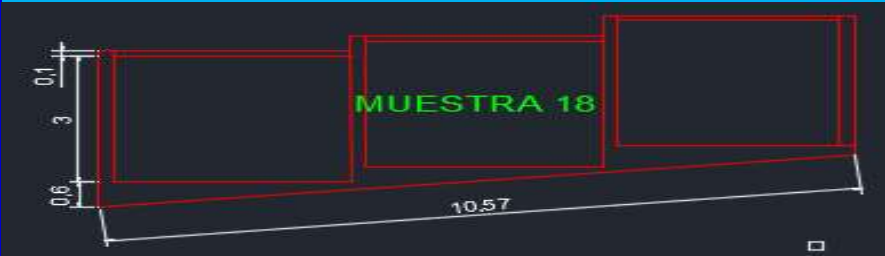
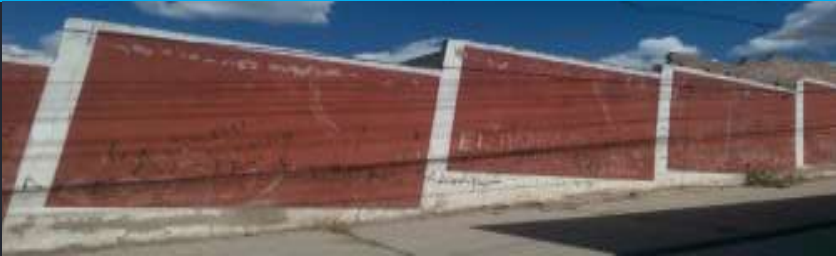
Cuadro 20: Ficha de evaluación de la unidad de muestra 18

2	GRIETA	0.14		0.00		0.00		0.00		0.14	0.37%	
3	OXIDACION	0.08		0.00		0.00		0.00		0.08	0.21%

4	CORROSION	0.00		0.00		0.00		0.00		0.00	0.00%	
5	EROSION	0.00		0.00		1.40		0.02		1.42	3.75%	
6	EFLORESCENCIA	0.00		0.00		0.00		0.00		0.00	0.00%	
7	DESPRENDIMIENTO	0.00		0.00		0.00		0.00		0.00	0.00%	
TOTAL		0.22		0.00		1.40		1.25		2.87	7.58%	
NIVEL DE SEVERIDAD		MODERADO		NO PRESENTA		MODERADO		LEVE				
PLANO DE PATOLOGIA DE LA UNIDAD DE MUESTRA EVALUADA						FOTOGRAFIA DE LA UNIDAD DE MUESTRA EVALUADA

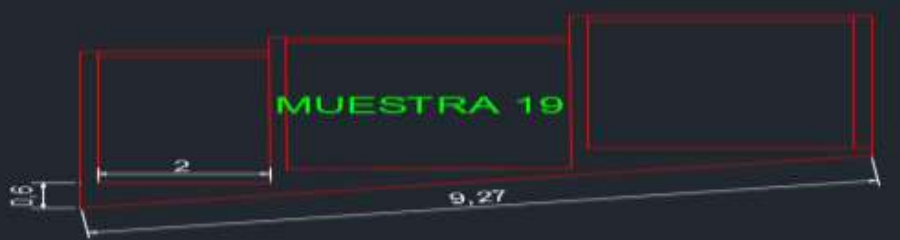
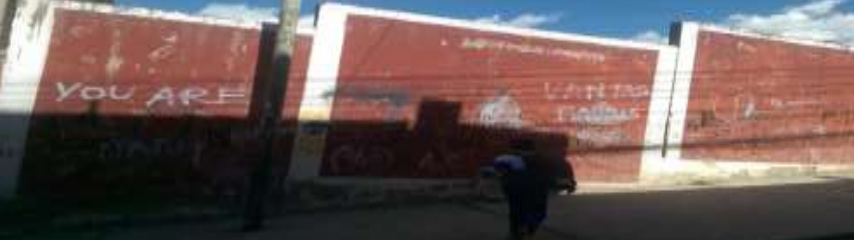
Cuadro 21: Ficha de evaluación de la unidad de muestra 19

2	GRIETA	0.00		0.00		0.00		0.00		0.00	0.00		0.00	0.00

3	OXIDACION	0.08		0.00		0.00		0.00		0.00	0.00		0.00	0.08	0.24%
4	CORROSION	0.00		0.00		0.00		0.00		0.00	0.00		0.00	0.00	0.00%
5	EROSION	0.00		0.00		0.00		0.00		0.00	0.00		0.00	0.00	0.00%
6	EFLORESCENCIA	0.00		0.00		0.00		0.00		0.00	0.00		0.00	0.00	0.00%
7	DESPRENDIMIENTO	0.00		0.00		0.00		0.00		1.24	0.00		0.12	0.12	4.08%
TOTAL		0.00		0.55		1.36		0.28		2.27	6.81%				
NIVEL DE SEVERIDAD		NO PRESENTA		MODERADO		MODERADO		LEVE							
PLANO DE PATOLOGIA DE LA UNIDAD DE MUESTRA EVALUADA						FOTOGRAFIA DE LA UNIDAD DE MUESTRA EVALUADA

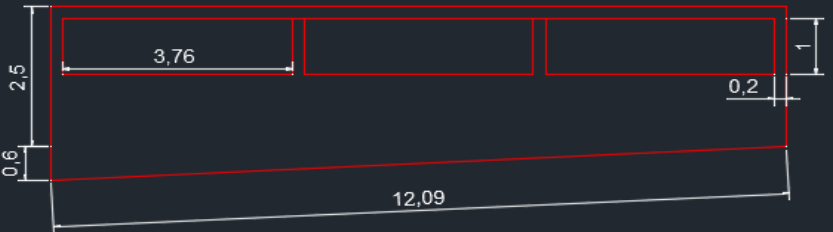
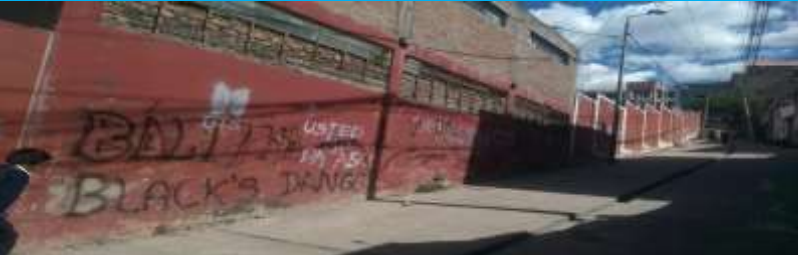
Cuadro 22: Ficha de evaluación de la unidad de muestra 20

2	GRIETA	0.00		0.00		0.00		0.00		0.00	0.00		0.00	0.00	0.00%

3	OXIDACION	0.08		0.03		0.00		0.00		0.00	0.00		0.11	0.49%	
4	CORROSION	0.00		0.00		0.00		0.00		0.00	0.00		0.00	0.00	0.00%
5	EROSION	0.00		0.00		0.00		0.00		0.00	0.00		0.00	0.00	0.00%
6	EFLORESCENCIA	0.00		0.00		0.00		0.00		0.00	0.00		0.00	0.00	0.00%
7	DESPRENDIMIENTO	0.00		0.09		0.00		0.00		0.00	0.68		0.77	3.43%	
TOTAL		0.24		0.12		0.00		0.98		1.34	5.97%				
NIVEL DE SEVERIDAD		MODERADO		LEVE		NO PRESENTA		LEVE							
PLANO DE PATOLOGIA DE LA UNIDAD DE MUESTRA EVALUADA						FOTOGRAFIA DE LA UNIDAD DE MUESTRA EVALUADA
