UNIVERSIDAD CATÓLICA LOS ÁNGELES
CHIMBOTE

**DETERMINACIÓN Y EVALUACIÓN DE PATOLOGÍAS DEL
CONCRETO EN COLUMNAS, VIGAS Y MUROS DE
ALBAÑILERÍA CONFINADA DE LA FACULTAD DE
DERECHO Y CIENCIAS POLÍTICAS DE LA UNIVERSIDAD
NACIONAL SAN CRISTÓBAL DE HUAMANGA, DISTRITO DE
AYACUCHO, PROVINCIA DE HUAMANGA, REGIÓN DE
AYACUCHO – 2019.**

**TRABAJO DE INVESTIGACIÓN PARA OPTAR EL GRADO
ACADÉMICO DE BACHILLER EN INGENIERÍA CIVIL**

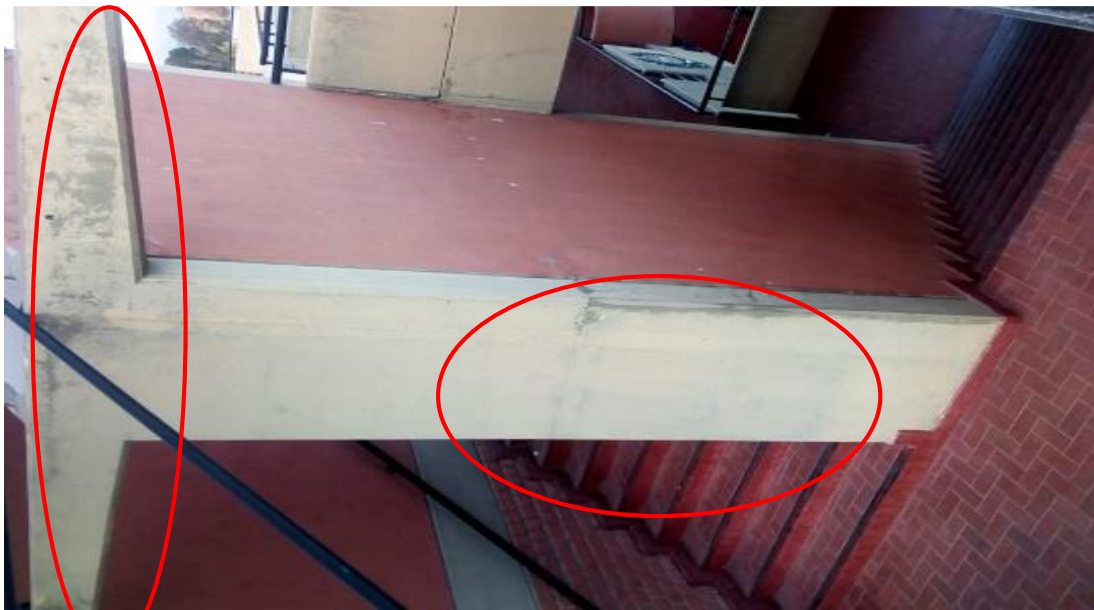
FOTOGRAFÍA 01: Muestra fallas en las columnas con fisuras y vigas fisuras y eflorescencia.MU-03

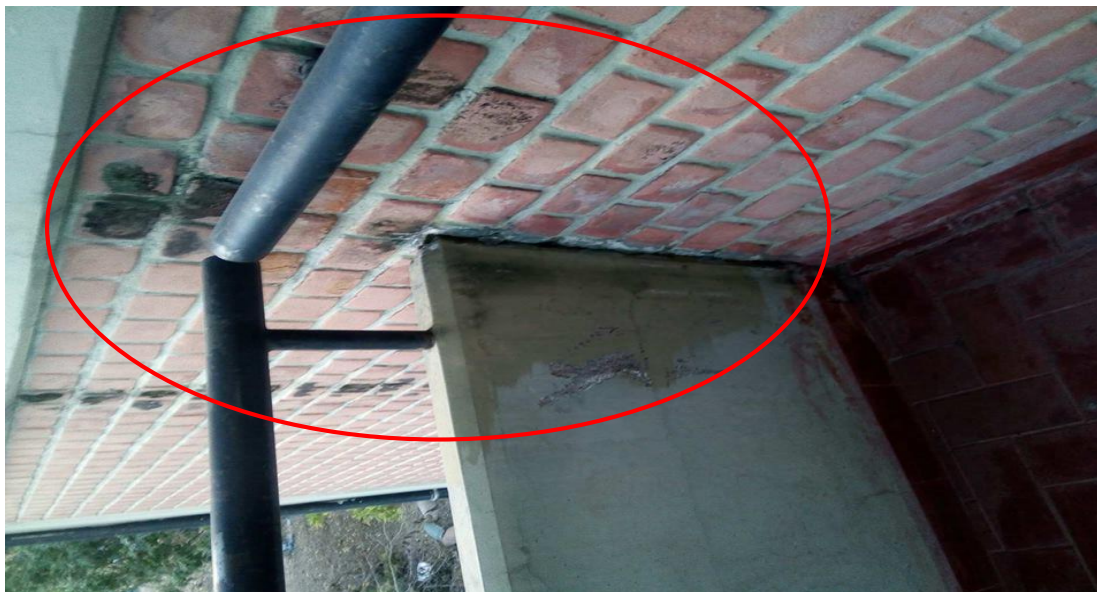
FOTOGRAFÍA 02: Muestra humedad con eflorescencias en los muros de albañilería. MU-03

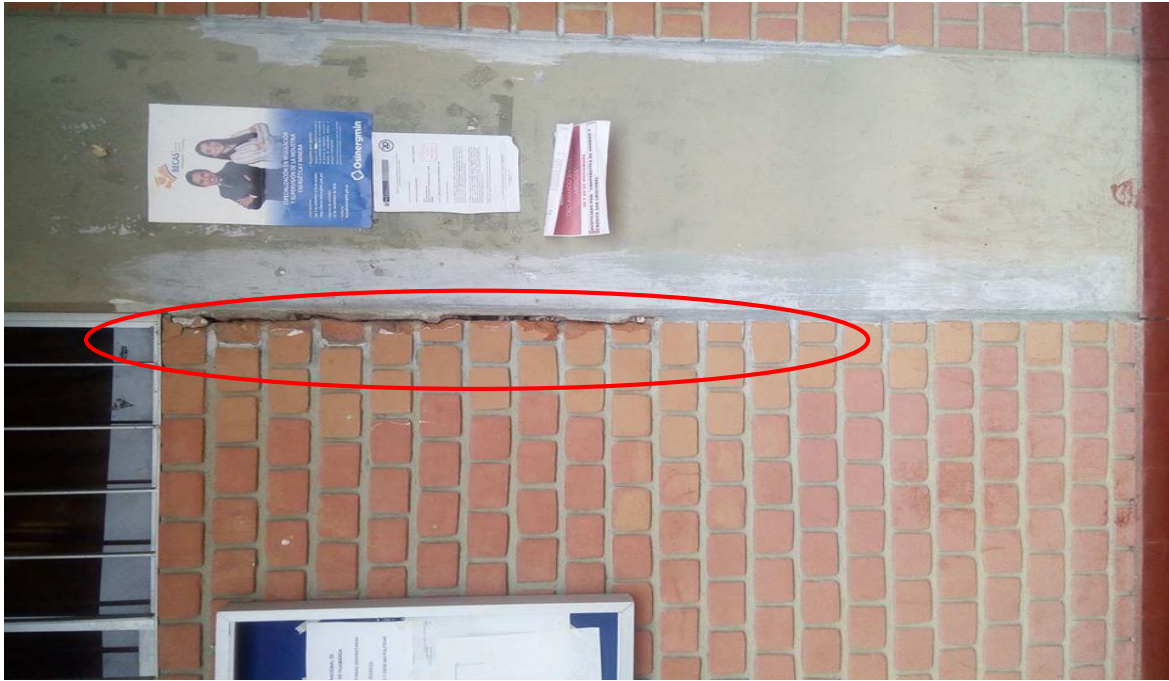
FOTOGRAFÍA 03: Muestra fisuras en los muros de albañilería UM-01.

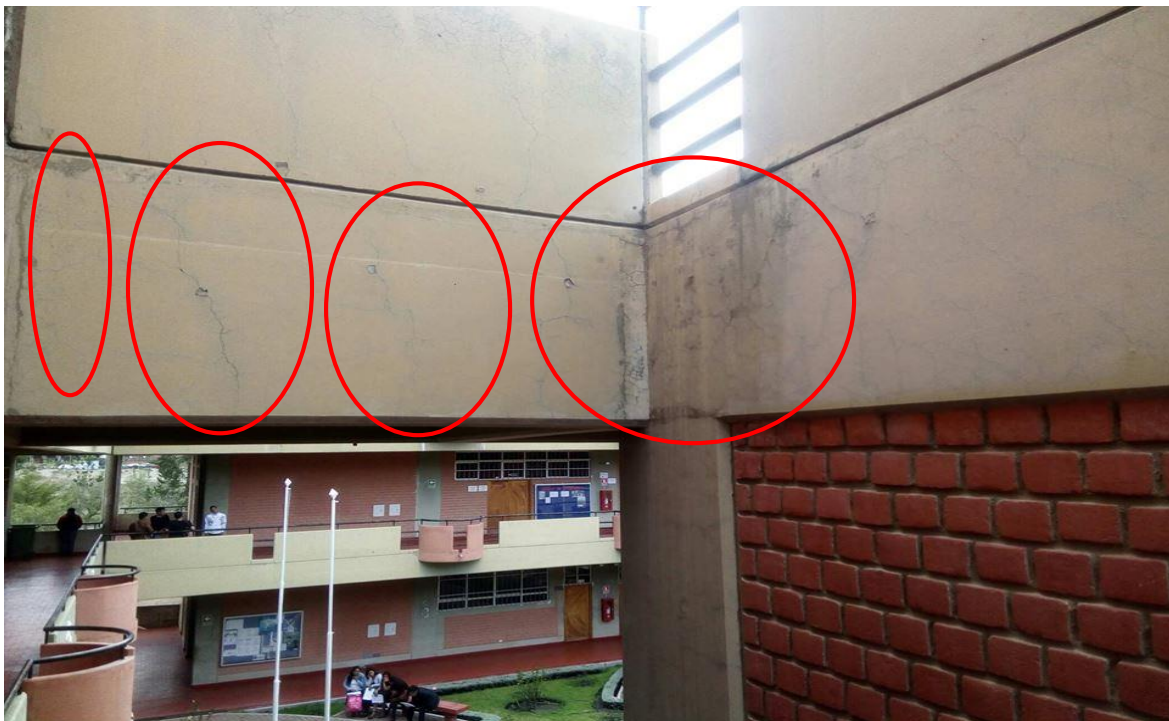
FOTOGRAFÍA 04: Muestra eflorescencia y fisuras en las vigas en la UM-09.

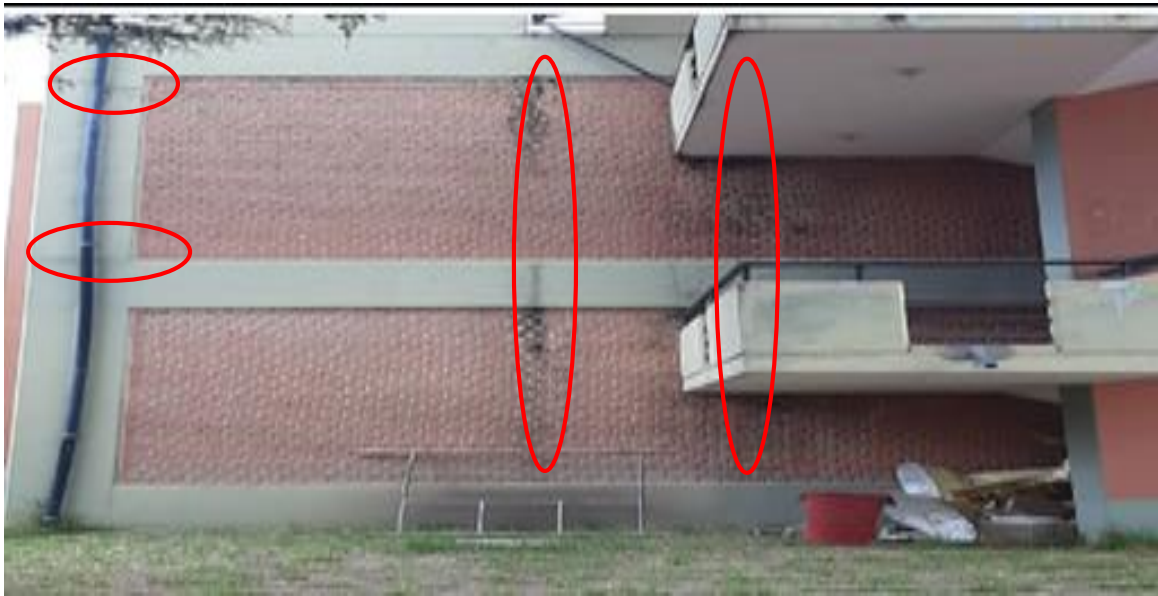
FOGRAFÍA 05: Se muestra eflorcencia en los muros y fisuras en las columnas y vigas.
Fuente: elaboración propia 2019.

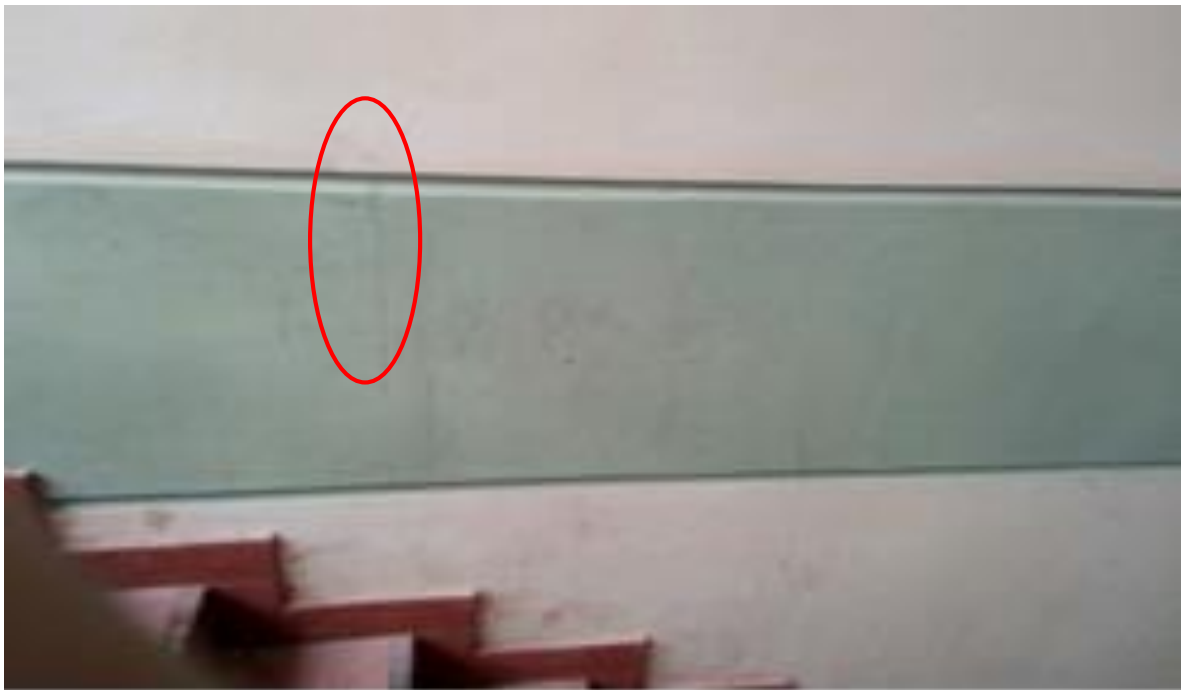
FOGRAFÍA 06 Se muestra fisuras en las y vigas UM-12.
Fuente: elaboración propia 2019.
