DETERMINACIÓN Y EVALUACIÓN DE LAS
PATOLOGÍAS DEL CONCRETO EN SOBRECIMIENTOS
COLUMNAS, VIGAS, Y MUROS DE ALBAÑILERÍA
CONFINADA DEL CERCO PERIMÉTRICO DE LA CASA
COMUNAL DE VINCHOS DEL DISTRITO DE VINCHOS,
PROVINCIA DE HUAMANGA, REGION AYACUCHO,
FEBRERO-2017.

**TESIS PARA OPTAR EL TÍTULO PROFESIONAL DE
INGENIERO CIVIL**

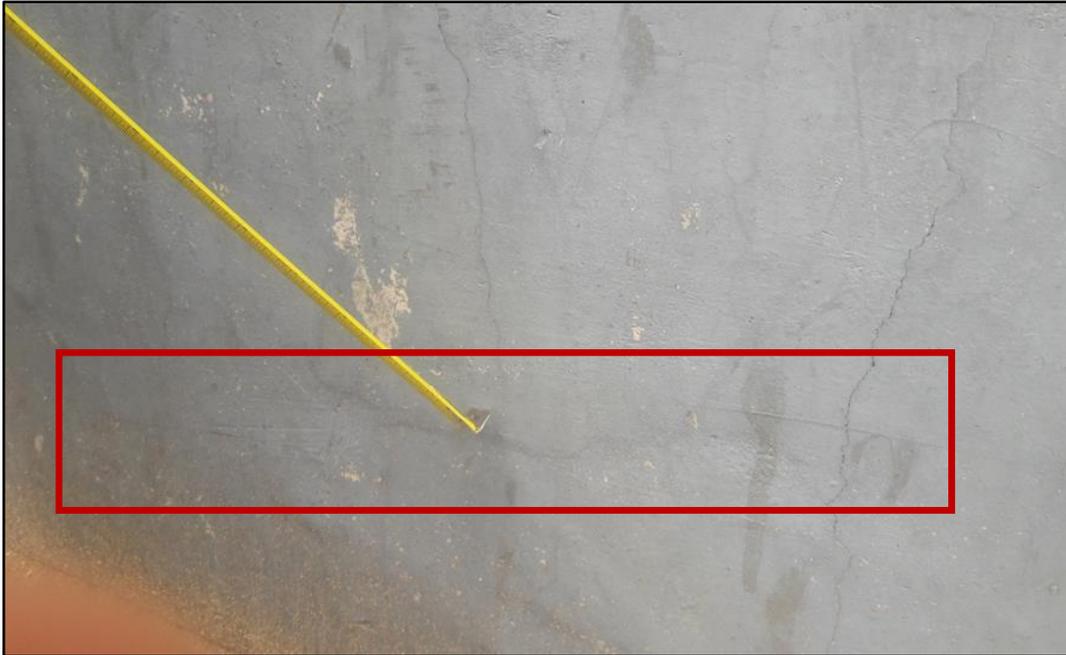
Fotografía 1: Grieta en muro del cerco perimétrico de la casa comunal.

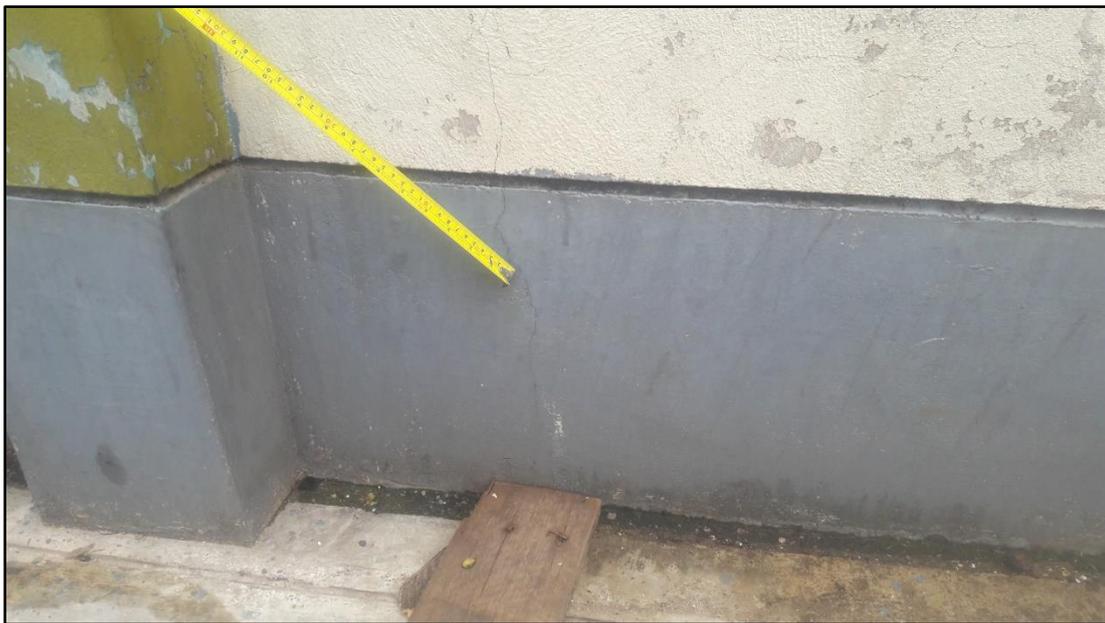
Fotografía 2: se observa en el zócalo y muro la grieta del cerco perimétrico casa comunal vinchos.

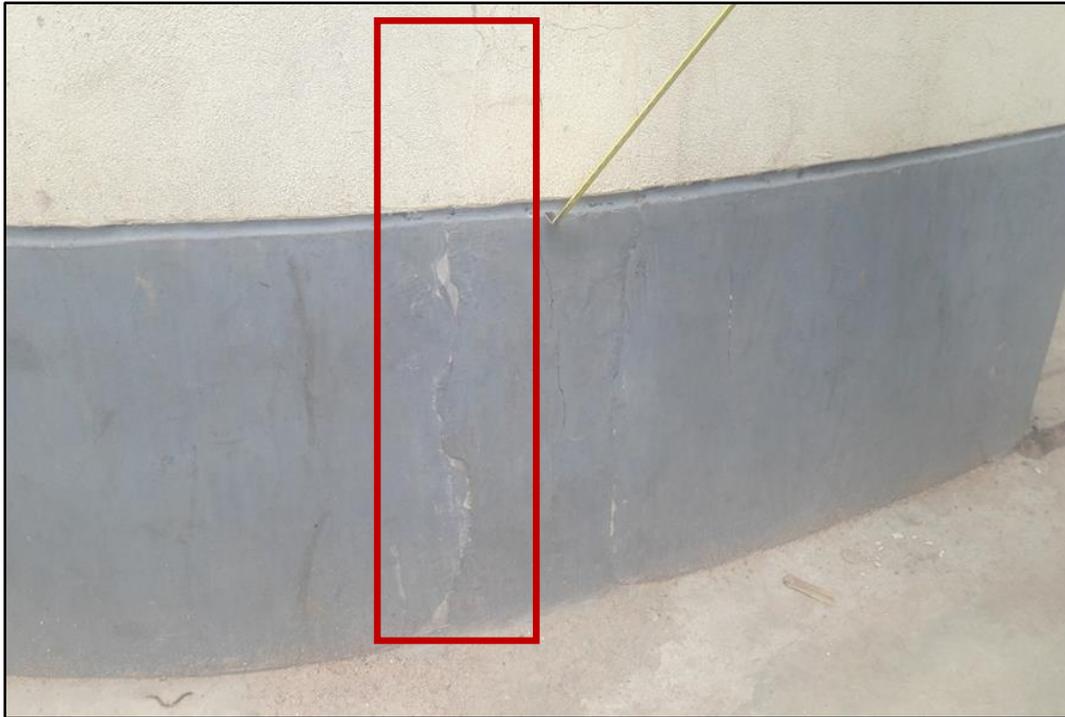
Fotografía 3: se observa la grieta en el cerco perimétrico del muro de la casa comunal Vinchos.

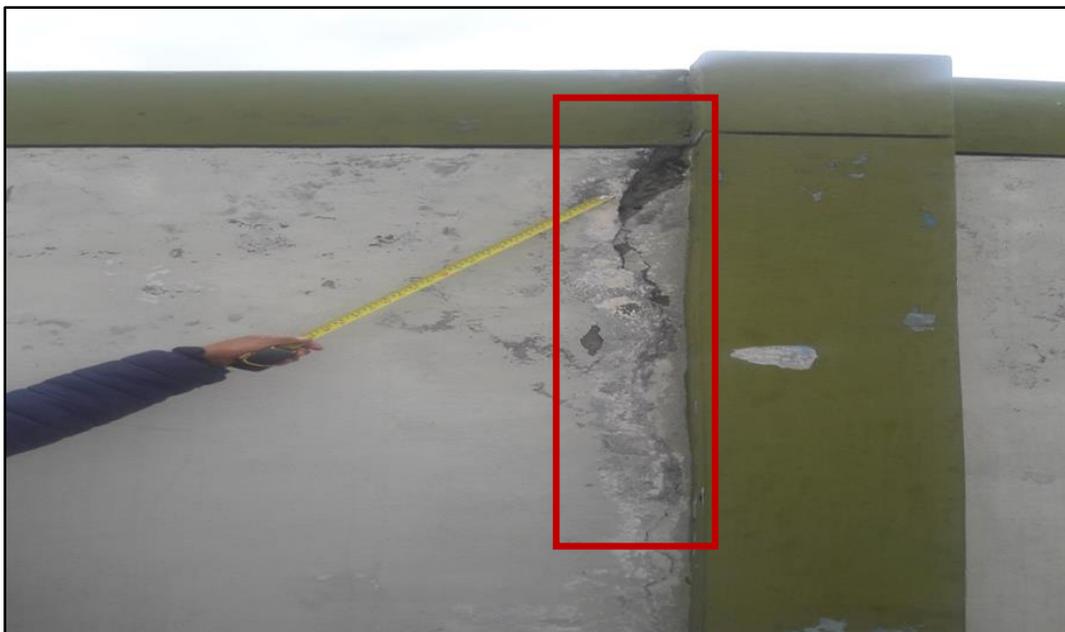
Fotografía 4: Desintegración en muro del cerco perimétrico de la casa comunal.
