UNIVERSIDAD CATÓLICA LOS ÁNGELES  
CHIMBOTE

EVALUACIÓN Y MEJORAMIENTO DE LA ESTRUCTURA  
HIDRÁULICA EN EL CANAL MONTE CHIMBOTE ENTRE  
LAS PROGRESIVAS KM 1+100 HASTA 1+600 Y SU  
INCIDENCIA EN LA CONDICIÓN HÍDRICA DE CAMBIO  
PUENTE, DISTRITO DE CHIMBOTE, PROVINCIA DEL  
SANTA, REGIÓN ÁNCASH, JULIO – 2020

**TESIS PARA OPTAR EL TÍTULO PROFESIONAL DE  
INGENIERO CIVIL**

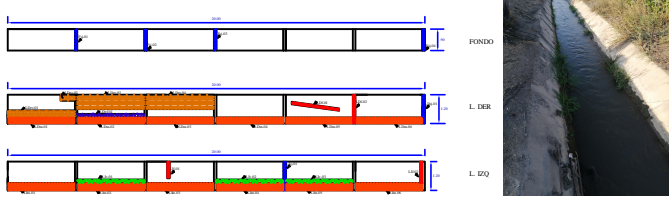
UNIDAD MUESTRAL 11

DATOS DE LA UNIDAD MUESTRAL	
- Área de la U.M. : 66.00 m <sup>2</sup>	- Lesión más predominante : Moho 16.17%
- Área con lesiones : 18.64 m <sup>2</sup>	- Nivel de Severidad : 28.23 %
- Porcentaje : 28.23 %	- Área sin lesiones : 47.36 m <sup>2</sup>
	- Porcentaje : 71.77 %
	- Modalidad: 28.23%

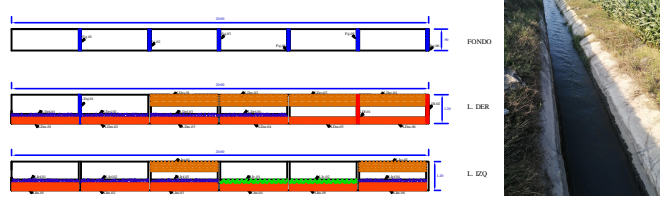
UNIDAD MUESTRAL 12

DATOS DE LA UNIDAD MUESTRAL	
- Área de la U.M. : 66.00 m <sup>2</sup>	- Lesión más predominante : Moho 16.17%
- Área con lesiones : 24.85 m <sup>2</sup>	- Nivel de Severidad : 37.65 %
- Porcentaje : 37.65 %	- Área sin lesiones : 41.15 m <sup>2</sup>
	- Porcentaje : 62.35 %
	- Modalidad: 37.65%

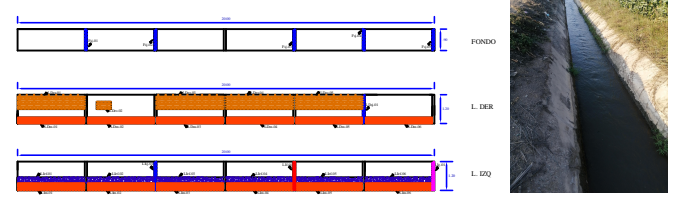
UNIDAD MUESTRAL 13

DATOS DE LA UNIDAD MUESTRAL	
- Área de la U.M. : 66.00 m <sup>2</sup>	- Lesión más predominante : Moho 16.17%
- Área con lesiones : 34.37 m <sup>2</sup>	- Nivel de Severidad : 52.07 %
- Porcentaje : 52.07 %	- Área sin lesiones : 31.63 m <sup>2</sup>
	- Porcentaje : 48.00 %
	- Modalidad: 50.92%

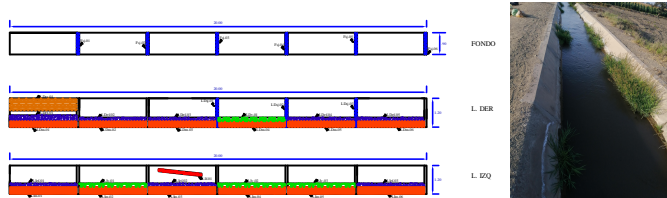
UNIDAD MUESTRAL 14

DATOS DE LA UNIDAD MUESTRAL	
- Área de la U.M. : 66.00 m <sup>2</sup>	- Lesión más predominante : Moho 16.17%
- Área con lesiones : 19.89 m <sup>2</sup>	- Nivel de Severidad : 29.95 %
- Porcentaje : 29.95 %	- Área sin lesiones : 46.11 m <sup>2</sup>
	- Porcentaje : 70.47 %
	- Modalidad: 29.95%

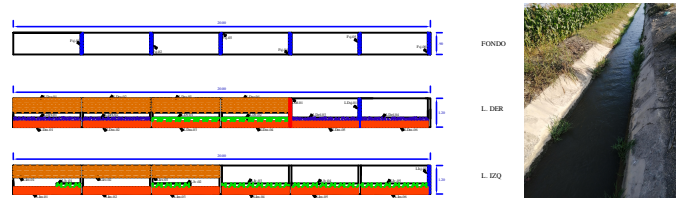
UNIDAD MUESTRAL 15

DATOS DE LA UNIDAD MUESTRAL	
- Área de la U.M. : 66.00 m <sup>2</sup>	- Lesión más predominante : Moho 16.17%
- Área con lesiones : 29.75 m <sup>2</sup>	- Nivel de Severidad : 45.07 %
- Porcentaje : 45.07 %	- Área sin lesiones : 36.25 m <sup>2</sup>
	- Porcentaje : 54.93 %
	- Modalidad: 45.07%
